## Ohutusjuurdluse aruanne (lihtsustatud)

### ML Bugoe kontakt kaiga sildumisel Pärnu sadamas 16.04.2021

28.10.2021. a

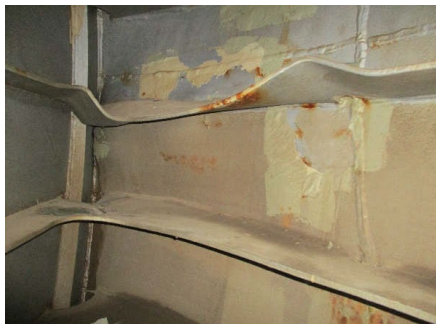
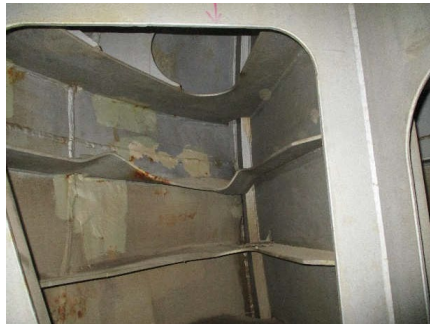
Fotod 2 ja 3. Vaated vööripirni kahjustatud piirkonnast vööpiigi seest

Peale sildumist kontrolliti laeva pirnvööri kahjustusi ja tuvastati, et pirnvööri v/p plaadistik oli deformeerunud mõõtmetes 1000 x 900 mm, kusjuures max sügavus oli ca 75 – 80 mm. Vöörpirni plaadistuse keevisõmblus oli mõranenud v/p ca 400 mm pikkuselt ja kuni 10 mm laiuselt. Vöörpirni horisontaalsed tugevdusribid olid deformeerunud 700–800 mm pikkuselt. Mõranenud koht remonditi ajutiselt keevitamise teel. Arvestades, et vööri ballastisüsteem ei olnud kahjustatud, oli laeva ekspluatatsioon lubatud järgmise kolme kuu jooksul kuni dokiremondini. Selle kohta väljastati vastav klassifikatsiooniühingu akt. 15.30 alustati laeval vigastuste remondi / keevitustöödega, mida teostasid laevapere liikmed. 18.30 lõpetati keevitustööd laevas. Vööriik kontrolliti seestpoolt klassifikatsiooniühingu esindaja juuresolekul ja tuvastati, et lekkeid ei ole. Sellest teavitati ka kõiki asjaomaseid osapooli, sh laevade järelevalve osakonda, vastavalt ettenähtud protseduurile. Järgmisel päeval lahkus laev sadamast, lastiks pakitud freesturvas.

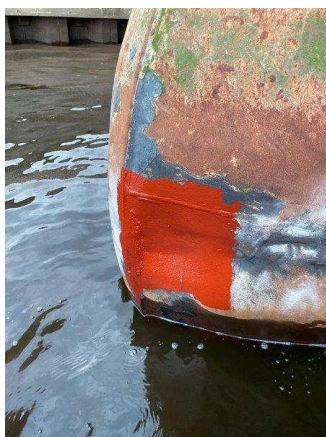
Foto 4

Vaade vööripirni plaadistuse kahjustatud piirkonnale väljast. Mõranenud keevisõmblus on ajutiselt kinni keevitatud.
