## Juurdluse aruanne

### MSC SAMIRA III kokkupõrge kaiga Muuga sadamas

29.01/2022 MSC SAMIRA III kokkupõrge kaiga Muuga sadamas

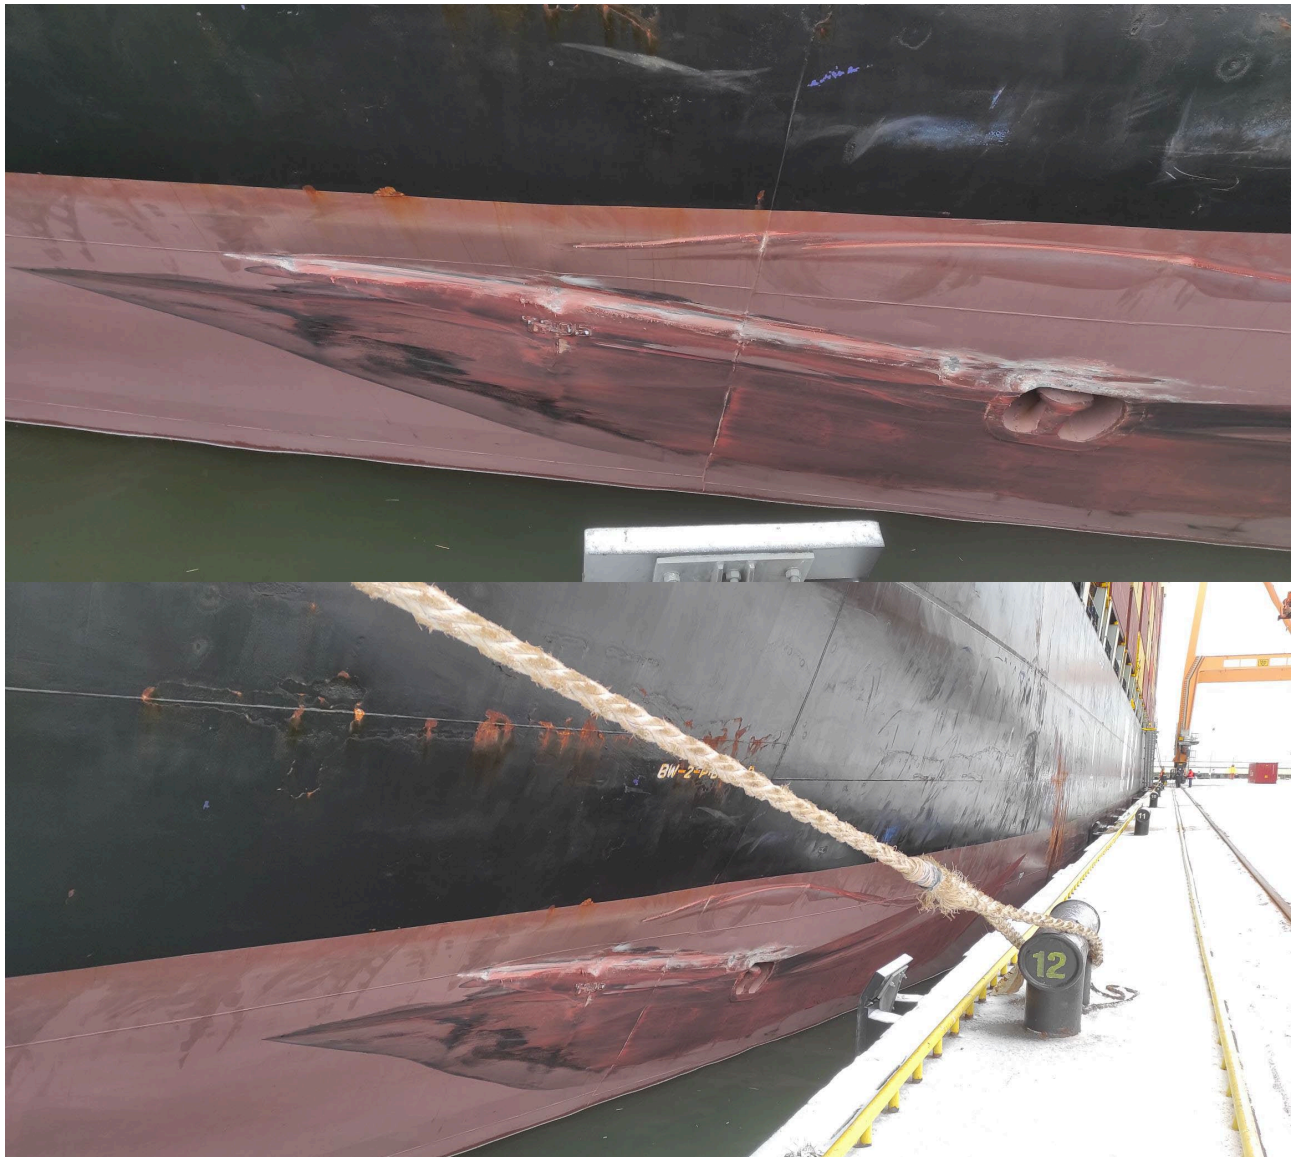
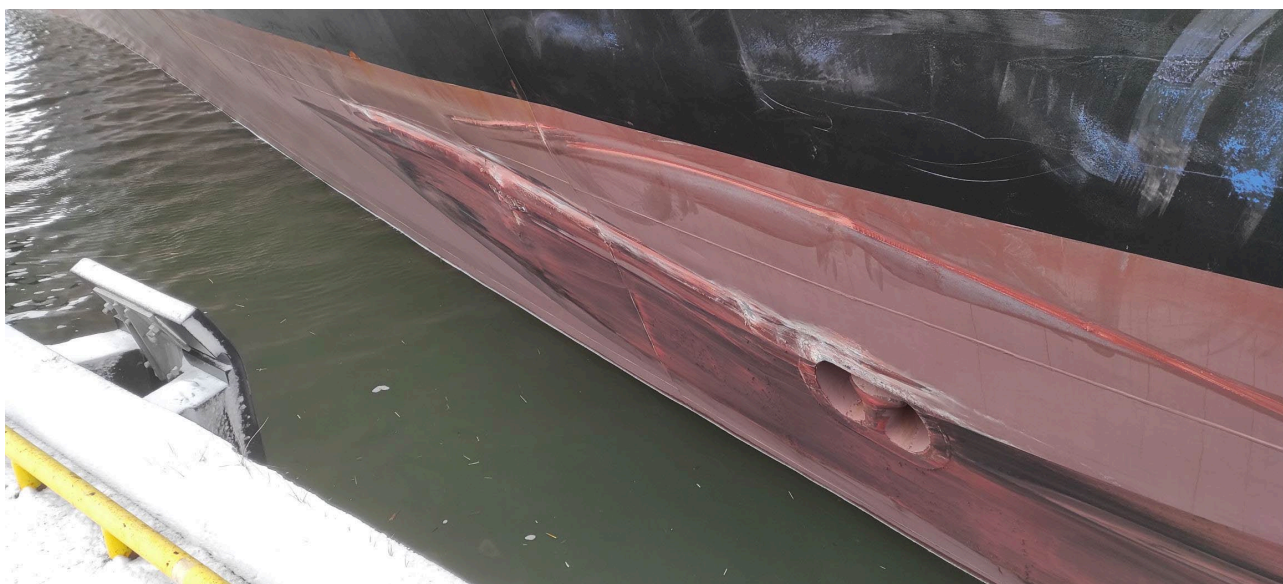
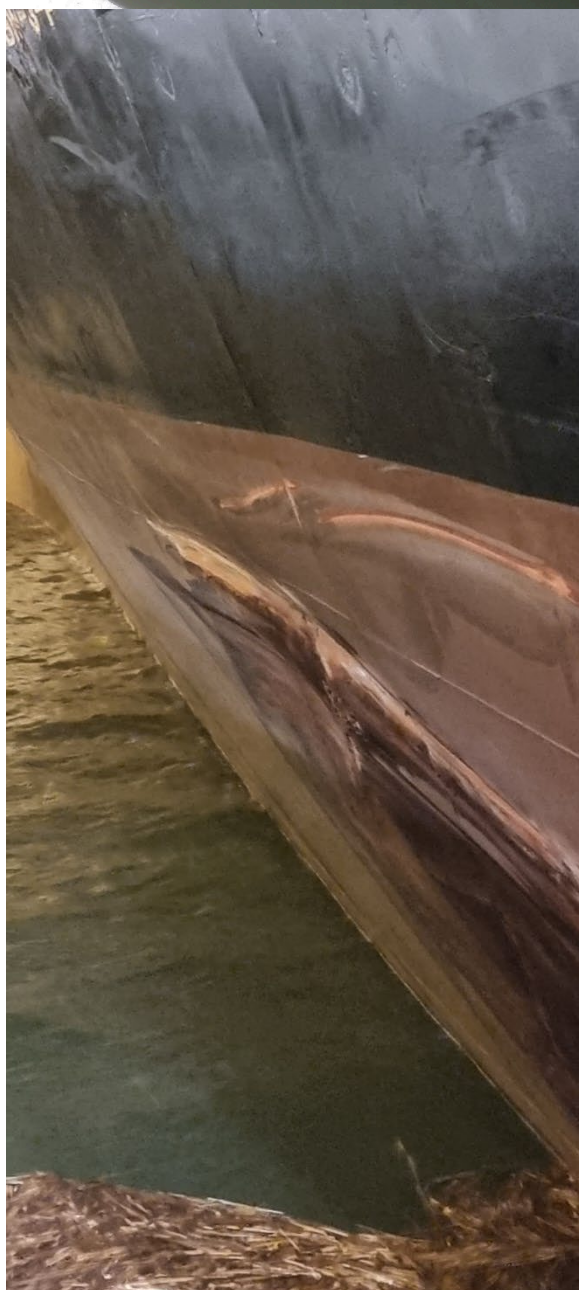
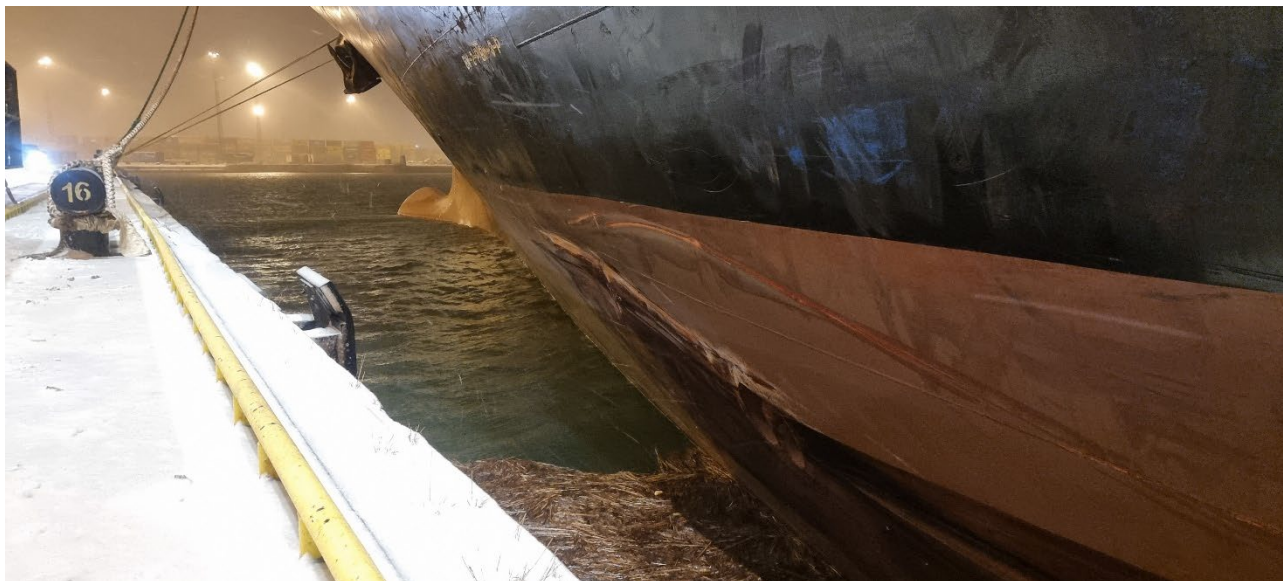
Peale sildumist siirdusid loots ja kapten kaile kokkupuute kohta fikseerima. Vaatlusega selgitati välja, et kokkupuute koht oli palju rohkem vööri pool, kui esialgselt eeldati. Sadama töötajate tehtud fotodelt on näha kokkupuutel tekkinud jäljed laevakerel ja muljumise jäljed vendritel.

Foto 1-5  
Väline vigastus

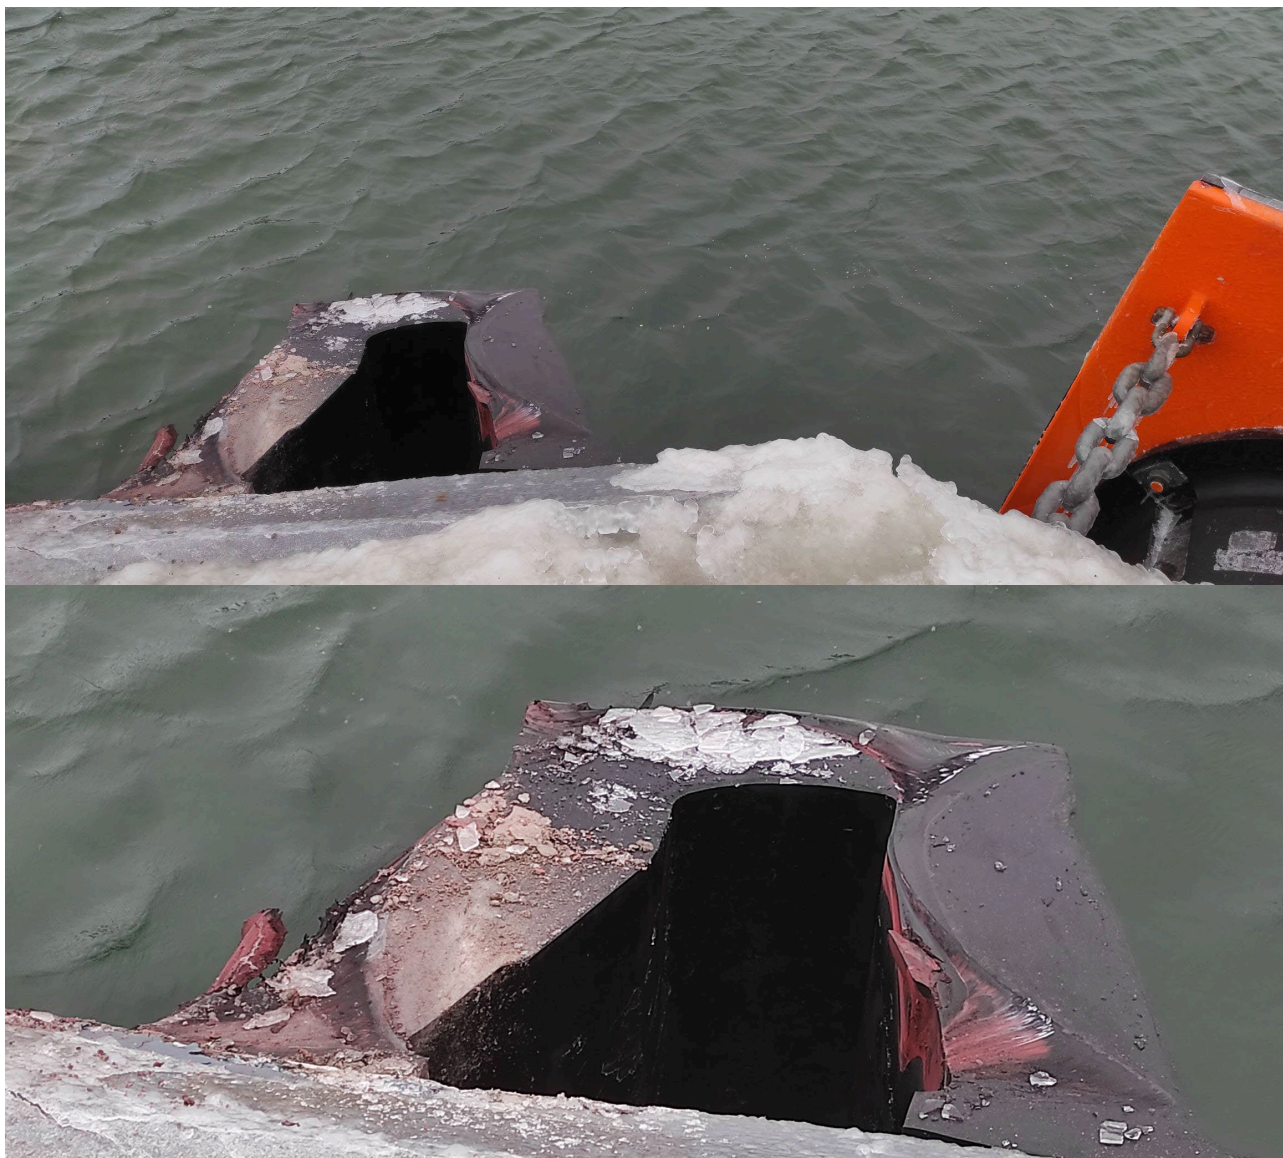
Foto 6-7  
Kai kahjustused

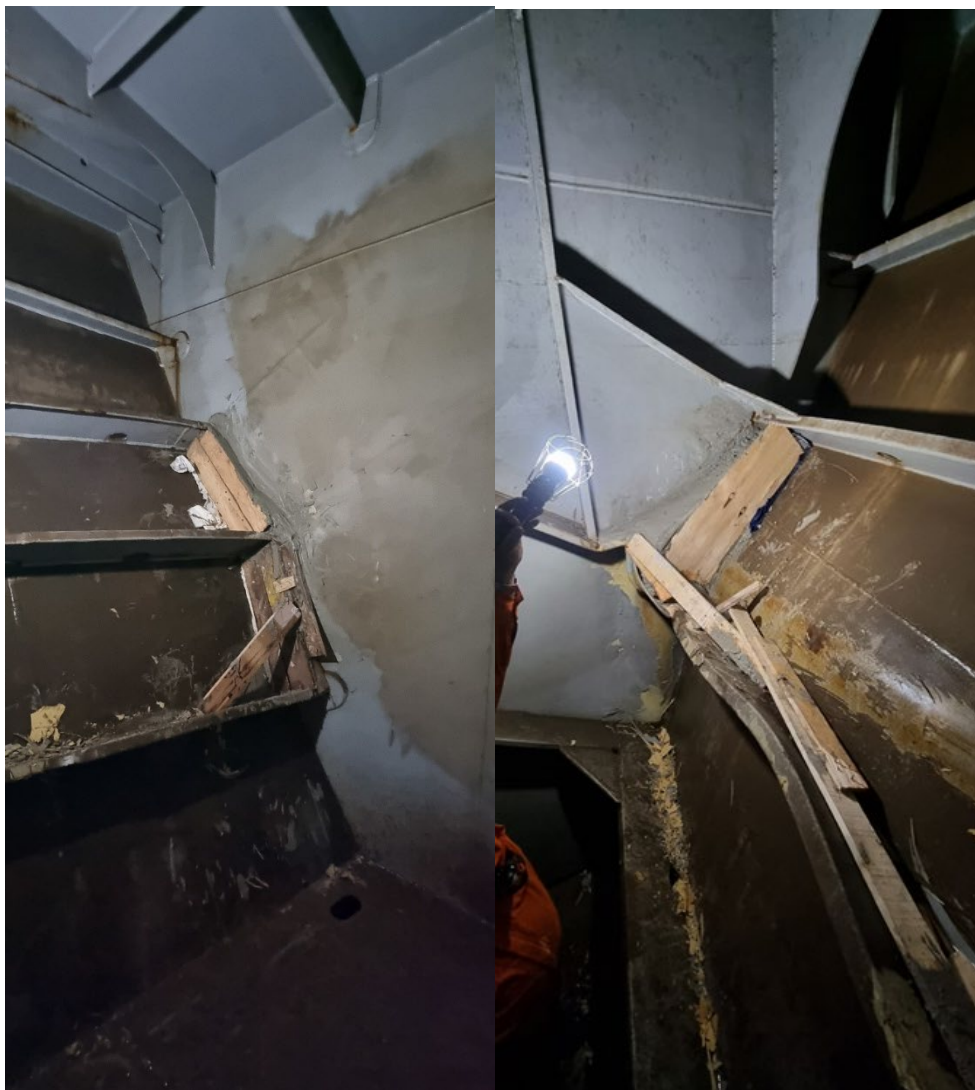
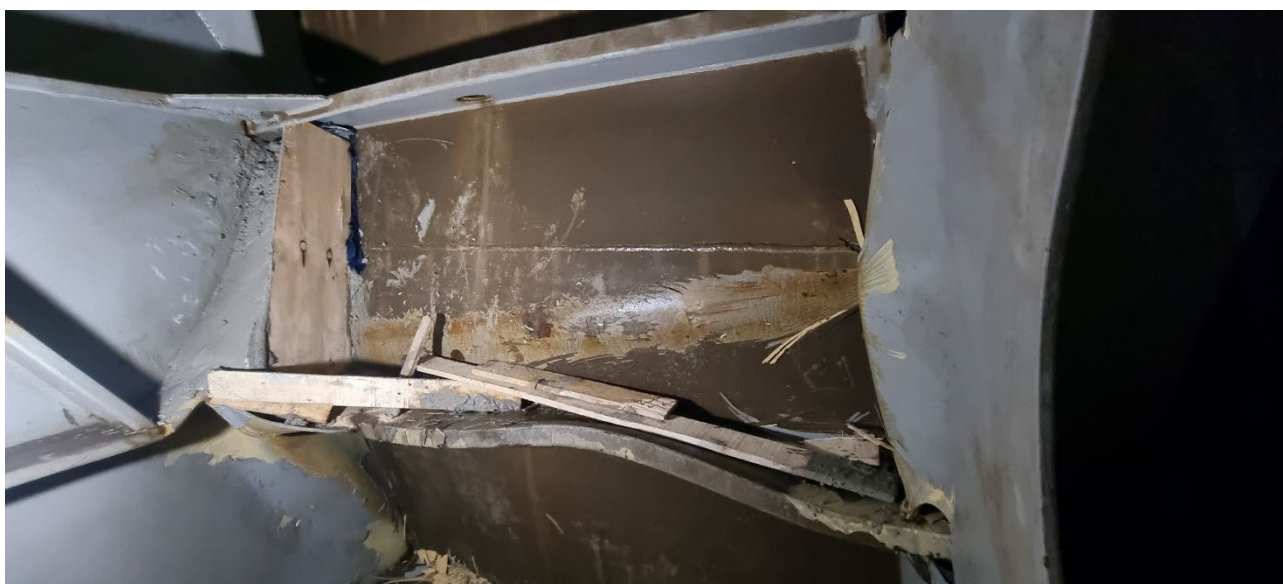
Foto 8-10  
Sisemine vigastus
