## Juurdluse aruanne.

Ujuvkraana HERACLES seisis 08.10.2024 Vene Balti Sadamas, kai nr. 19 ääres. Sama päeva hommikul kell 08.00, astus ööpäevasesse vahti kraanameister. Rohkem meeskonnaliikmeid pardal ei olnud. Mingeid töid ujuvkraanal ega ujuvkraanaga ei teostatud. Kell 10.51 märgati, et ujuvkraanal on puhkenud tulekahju.

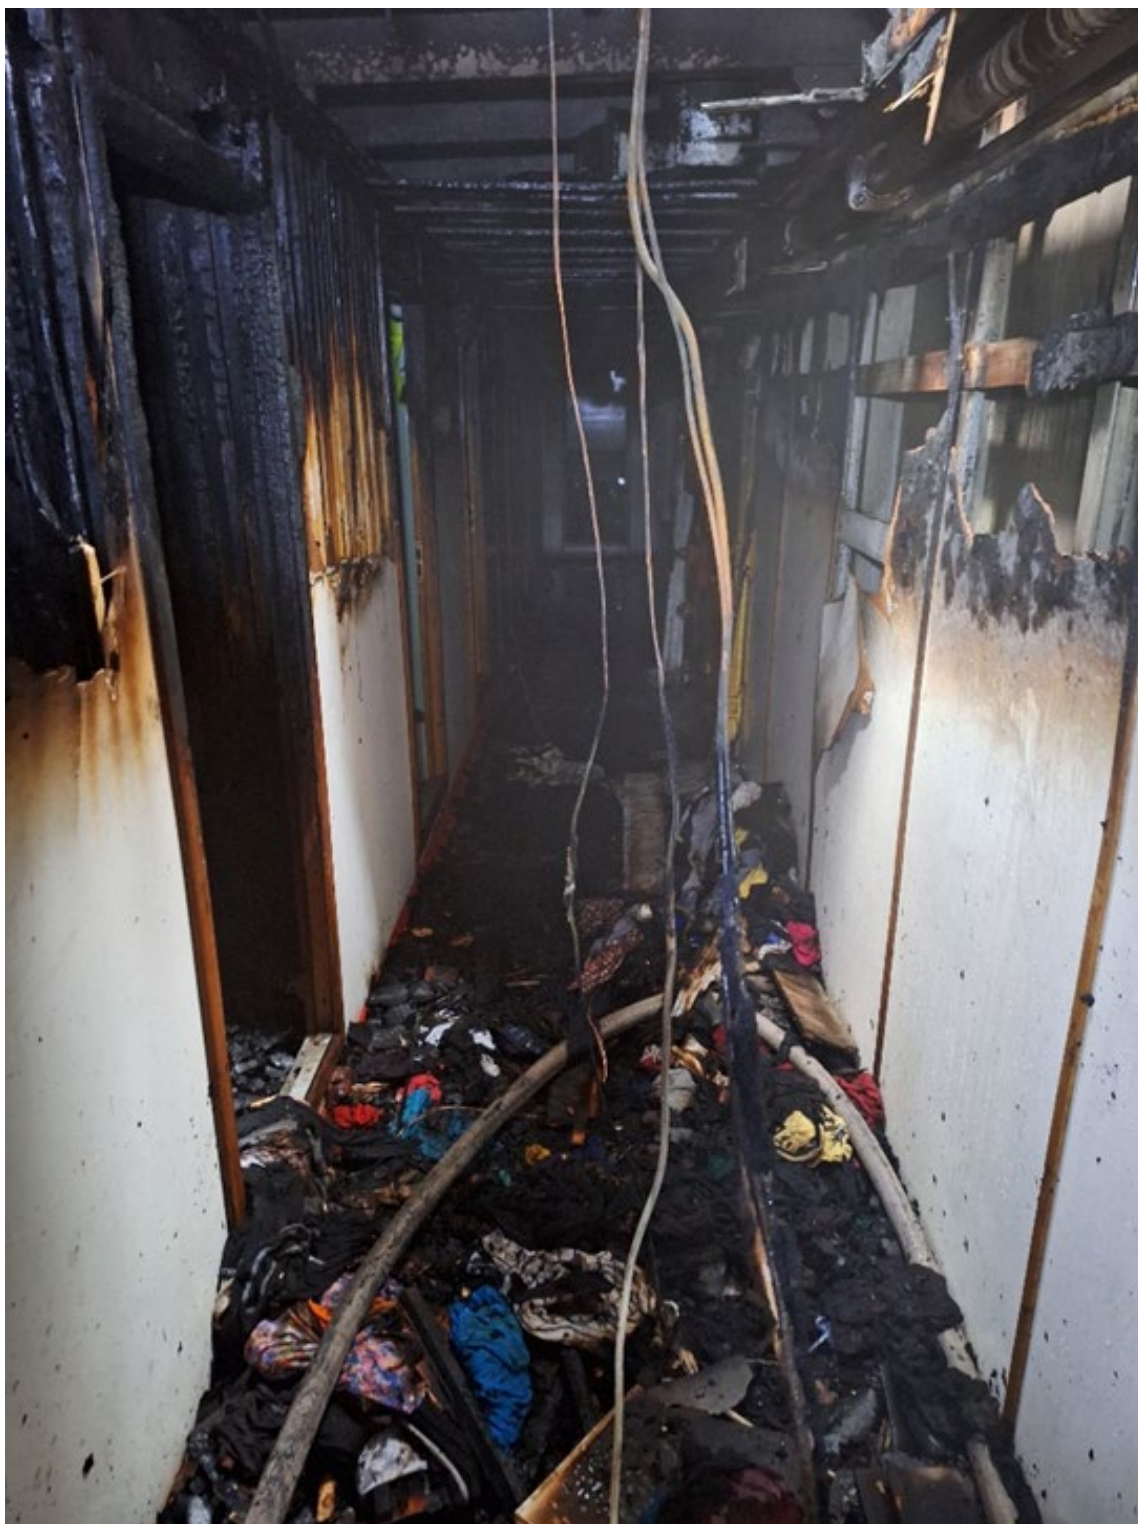
Foto 2

Tule-ja suitsukahjustusi saanud vasaku parda kajutite koridor.

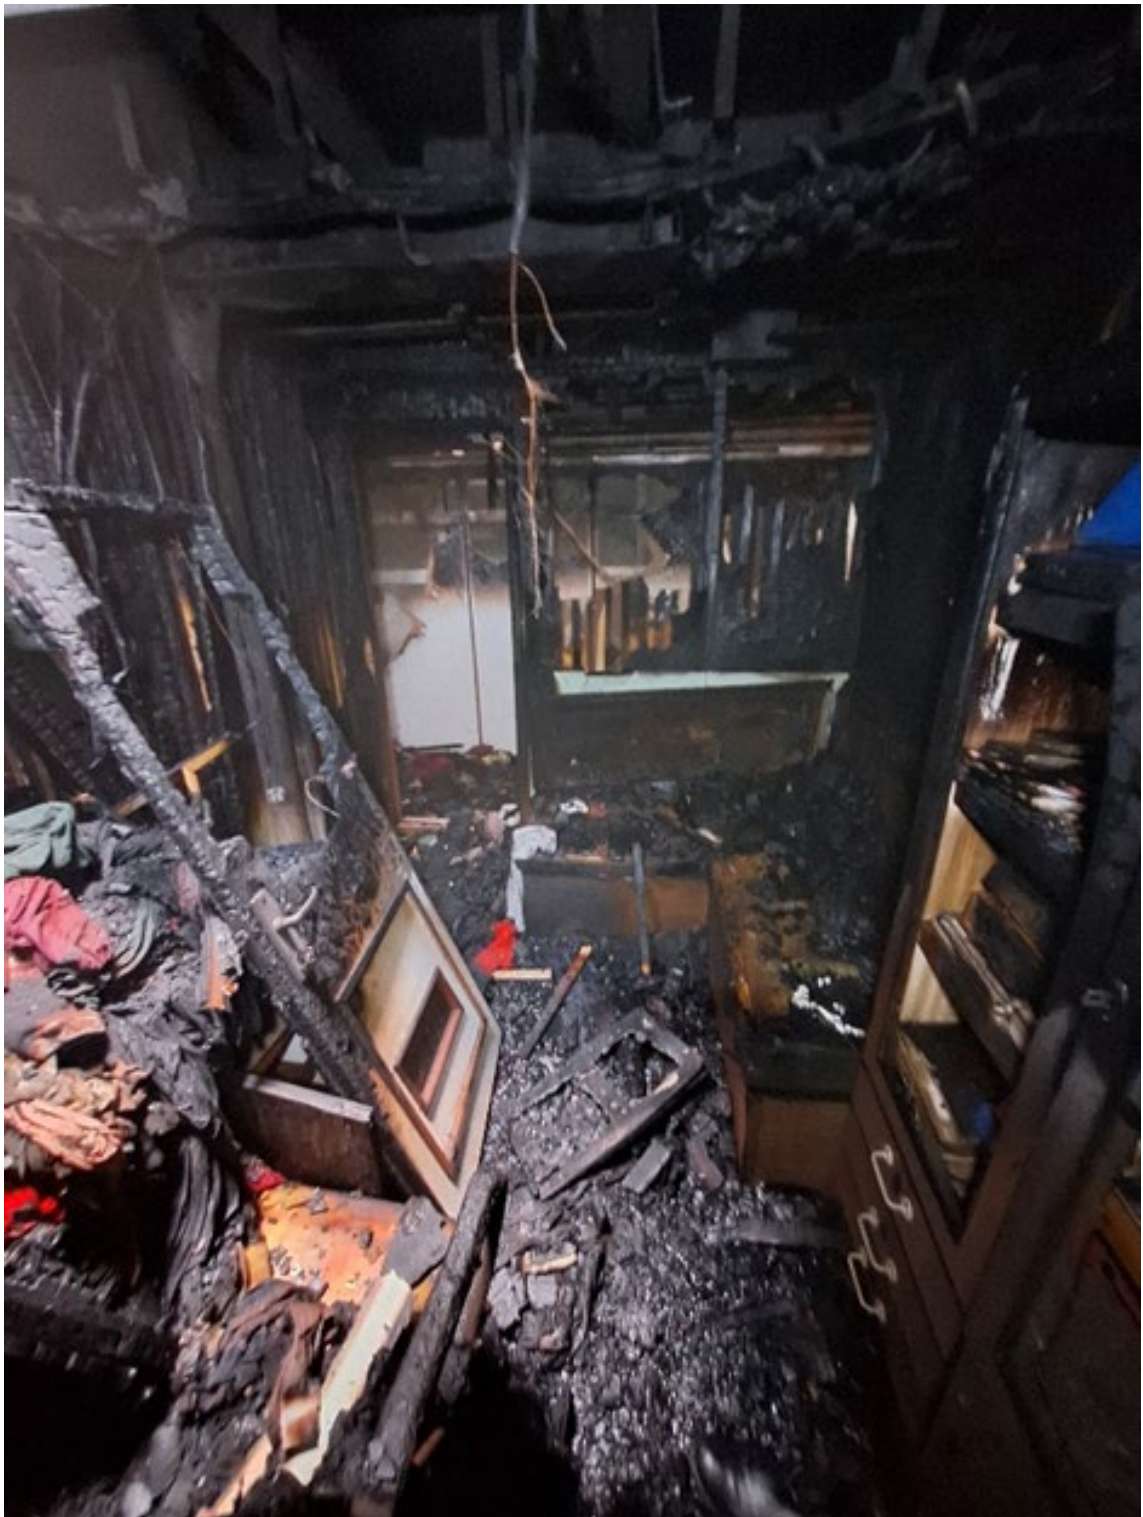
Foto 3  
Tulekahjus hävinenud kapteni kajuti sisustus.

Üheks suurimaks tulekahjude tekkepõhjuseks laevades on järelevalveta jäetud mittestatsionaarsete elektriseadmete kasutamine ja suure võimsusega tarbijatega elektrijuhtmistiku ülekoormamine. Vastavalt meretöö seaduse § 22 lg 2, on reeder kohustatud tagama ohutud töö- ja elamistingimused laevas. Kuna ujuvkraanal statsionaarne küttesüsteem ei töötanud ja paigaldatud õhk-õhk soojuspump ei taganud soovitud õhutemperatuuri siseruumides, kasutasid meeskonnaliikmed enda poolt ujuvkraanale toodud elektrilisi soojendeid. Vahiteenistus oli kajutites temperatuuri hoidmiseks kajutite ventilatsiooniavad sulgenud riideräbalatega(kaltsud). Avariiväljapääsud olid kinni „ehitatud“, soojustatud ja muudetud laoruumideks, mis muutis avariiväljapääsude kasutamise võimatuks. Ujuvkraana eluruumide elektrisüsteemid ei ole ette nähtud selleks, et taluda ruumide kütmiseks vajaminevat koormust. Selle tagajärjel kuumenesis elektrijuhtmed üle, süttisid ja tekitasid kapteni kajutist alguse saanud tulekahju.

1. Ohutusjuurdluse aruanne arutada läbi reederi ujuvkooosseisudega ja ühiselt analüüsida antud laevaõnnetuse tekkepõhjuseid.
2. Täiendada juhendit „Tuleohutus laevadel“. Juhend peaks sisaldama tegevusjuhiseid eriolukordades ja käsitlema ohte mittestatsionaarsete kütteseadmete kasutamisel.
3. Reederil jälgida regulaarselt juhendi täitmist kõigi meeskonna liikmete poolt.
4. Reederil tagada nõuetekohased töö- ja elamistingimused laevadel, et laevapere liikmed ei peaks kasutama laevaruumide kütmiseks omaalgatuslikult laeva toodud küttekehasid.
5. Vene-Balti Sadama juhtkonnal üle vaadata ja optimeerida inimressursi kasutamine selliselt, et oleks tagatud kas pidev või lühiajalise eemalviibimisega vahiteenistus ujuvkraanal.
6. Transpordiameti laevanduse osakonnal kaaluda BLRT GRUPP AS ujuvvahenditel täiendavate ülevaatuste läbiviimist, eesmärgiga vältida sarnaste olukordade tekkimist.

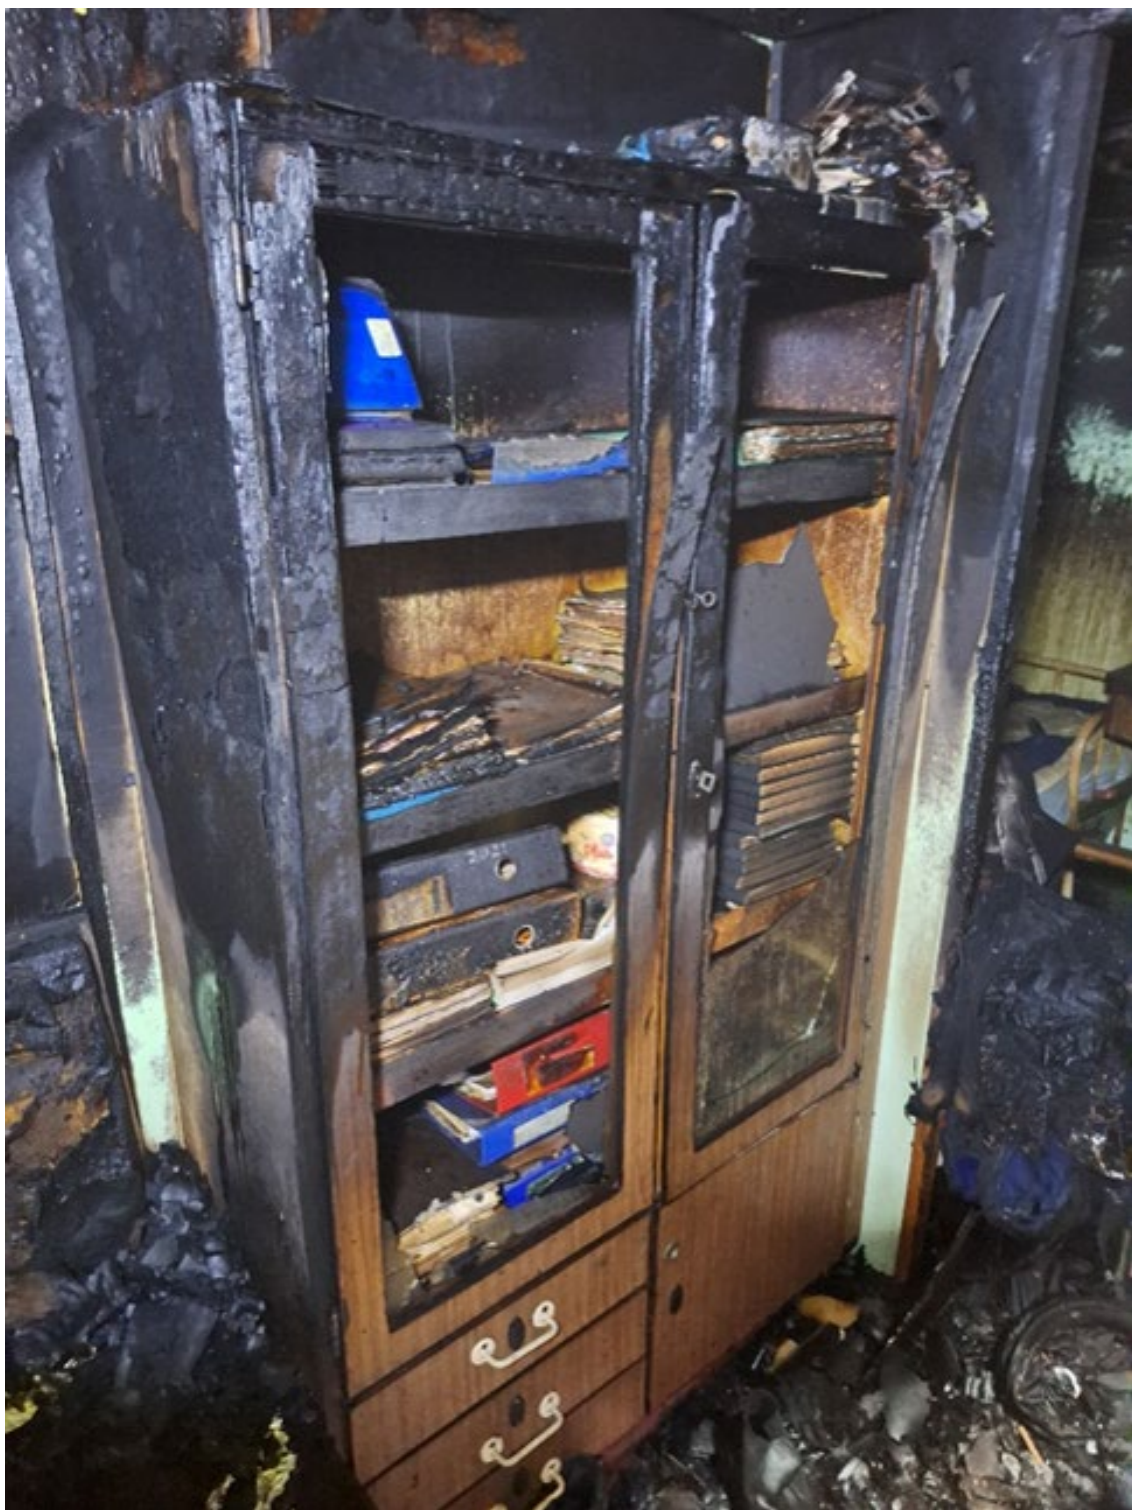
Foto 4  
Tulekahjus hävitatud laeva dokumendid.

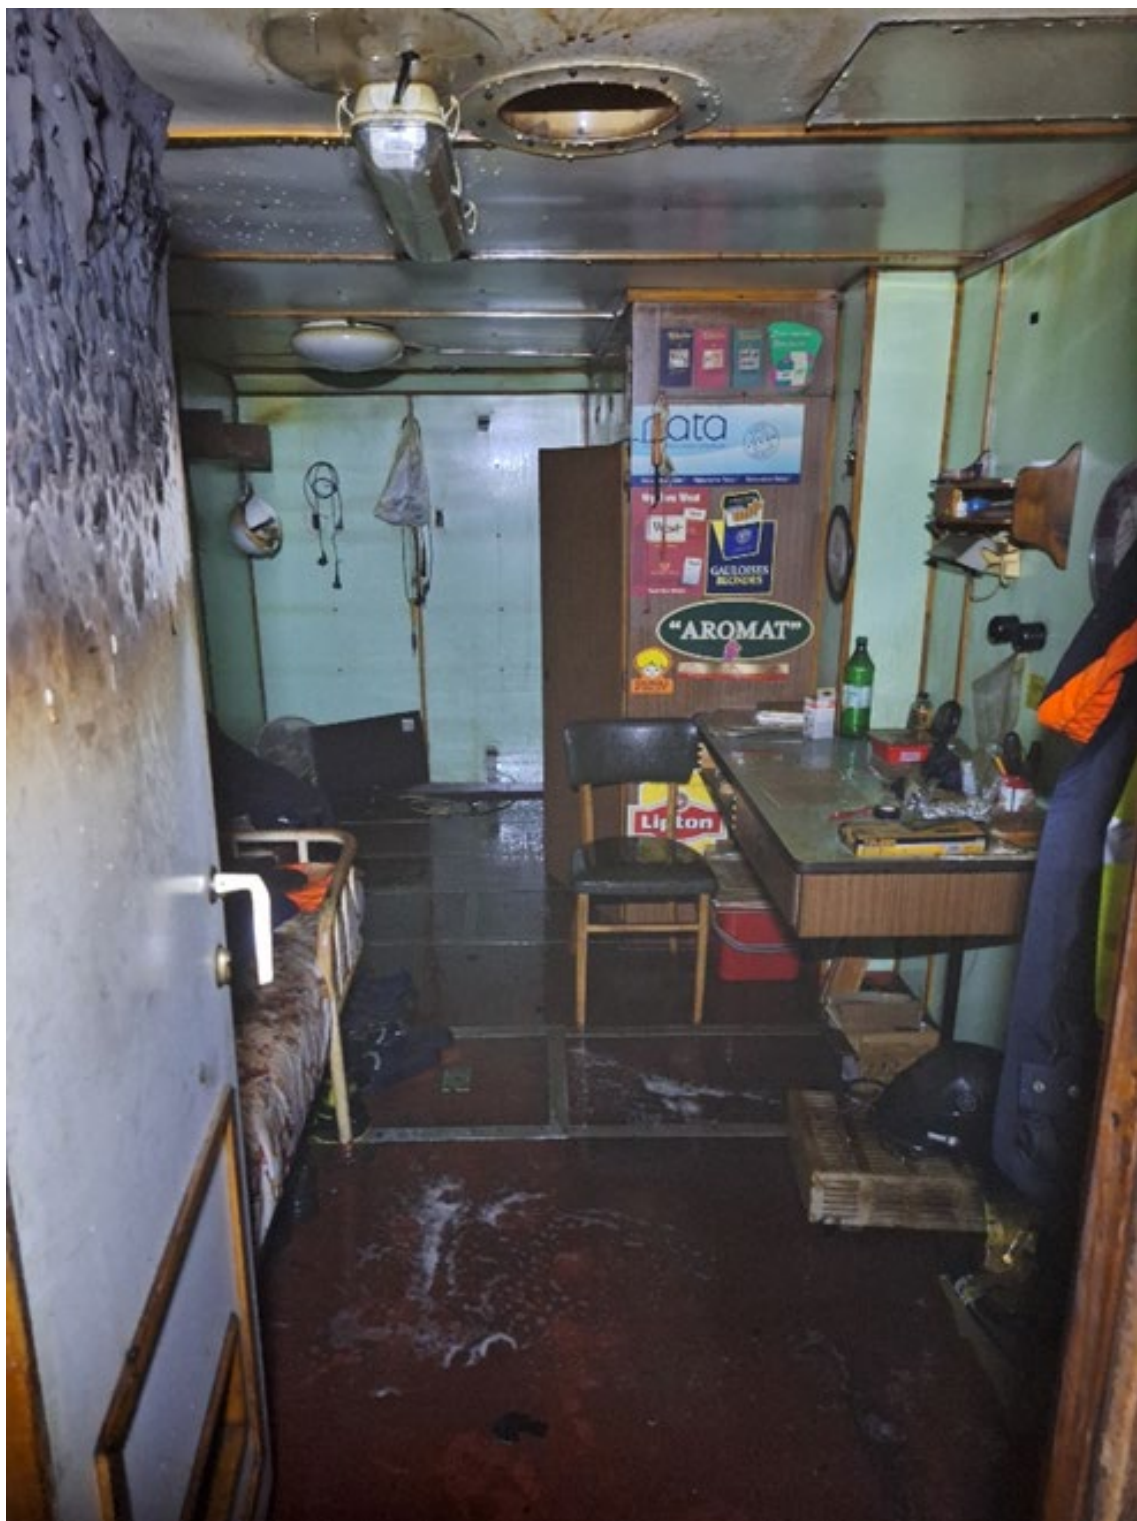
Foto 5  
Tule- ja suitsukahjustusi saanud kõrvalkajut.

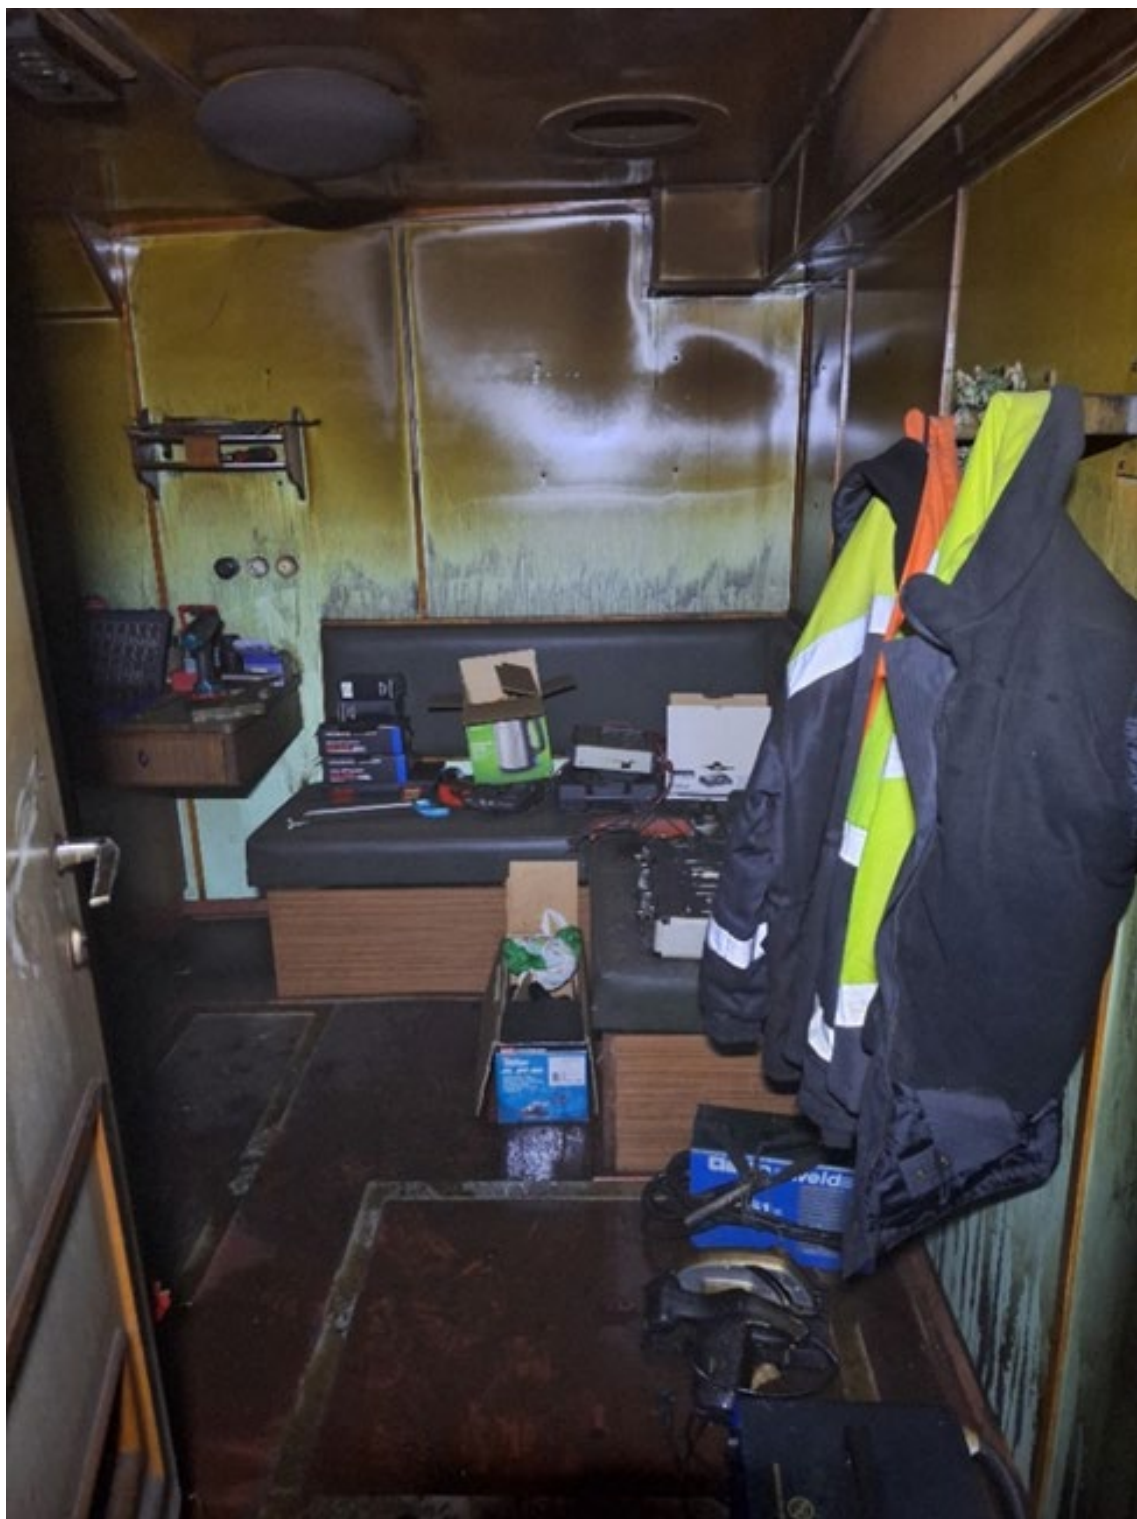
Foto 6  
Tule- ja suitsukahjustusi saanud kajut, koridori lõpus.

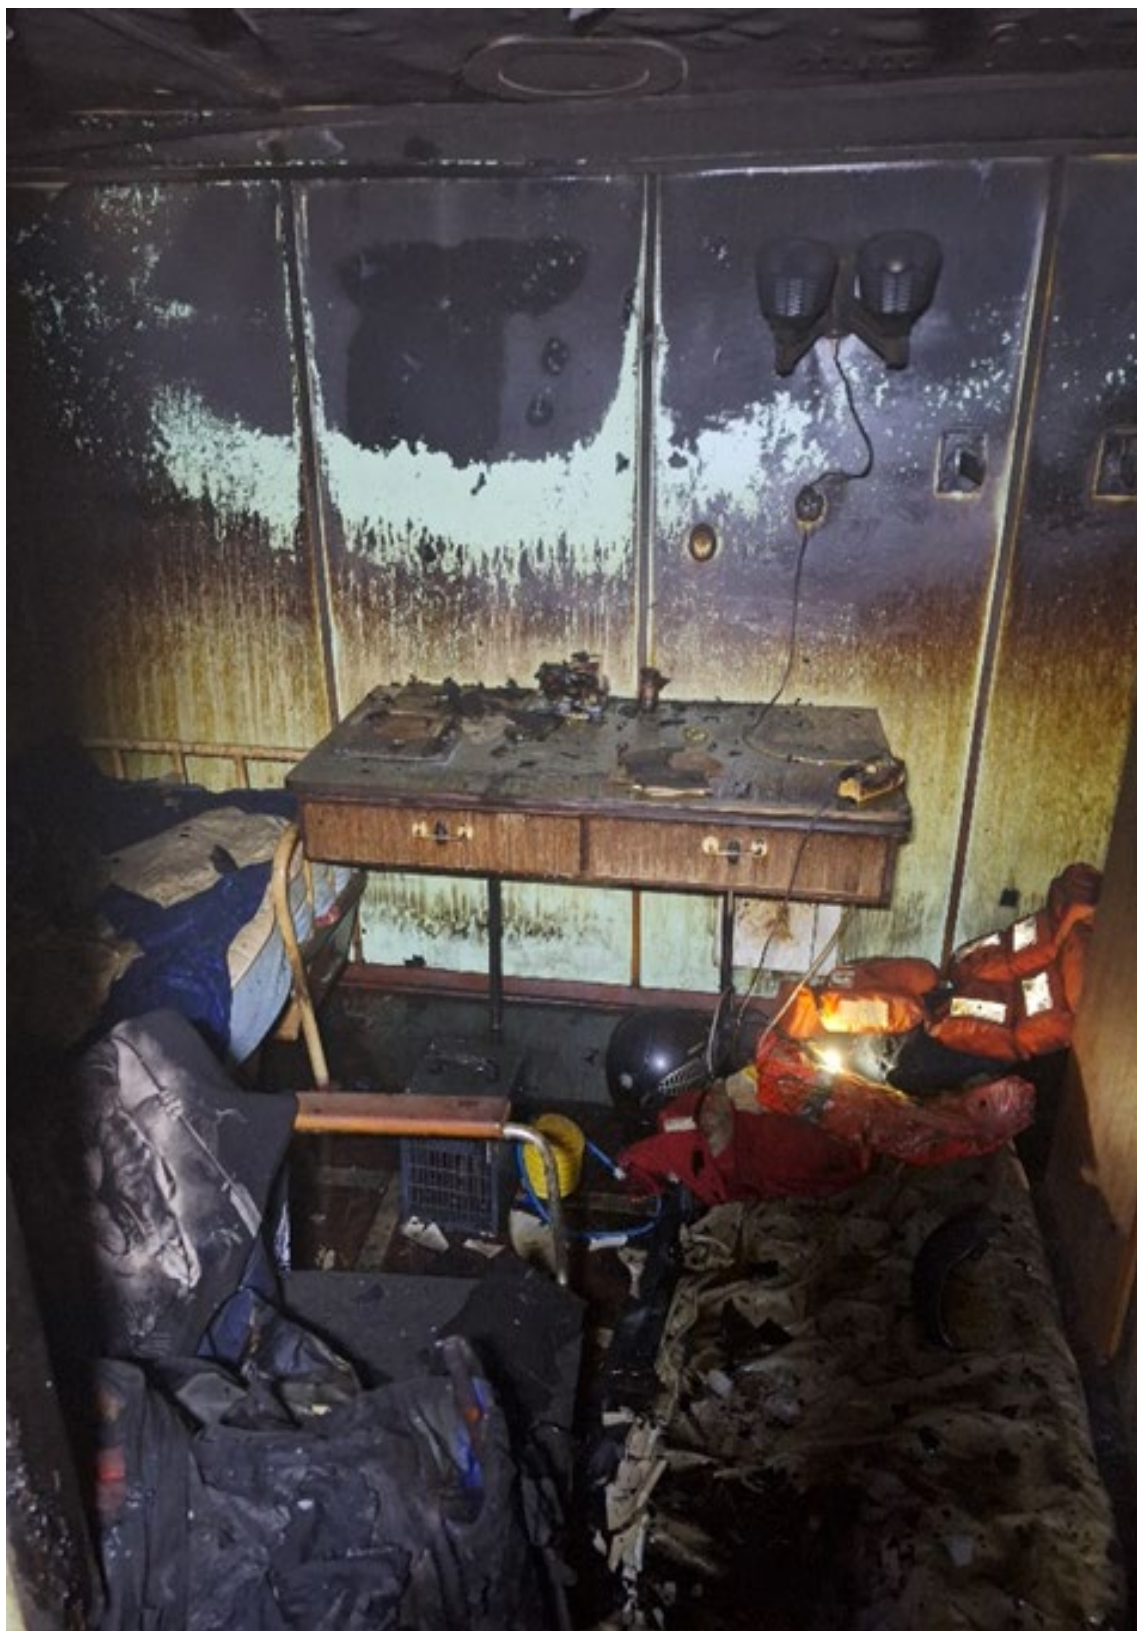
Foto 8

Peale tulekahju viidi BLRT GRUPP AS tuletõrjeinspektori poolt läbi juurdlus võimalike tulekahju põhjuste väljaselgitamiseks. Uurimisel tuvastati, et ujuvkraana HERACLES otseseks tulekahju põhjuseks oli laeva elektrivõrgu kaablite ülekoormus, mille põhjustasid mitmed vooluvõrku ühendatud elektrisoojendid. Ainuüksi kapteni kajutis oli 08.10.2024 vooluvõrku ühendatud 3 elektrisoojendit. Konkreetset asukohas, kust tulekahju alguse sai oli vooluvõrku ühendatud elektrisoojendi WARM HOUSE, võimsusega 2000W.

Fotol on näha kaks, kapteni kajutis, vooluvõrku ühendatud elektrisoojendit.

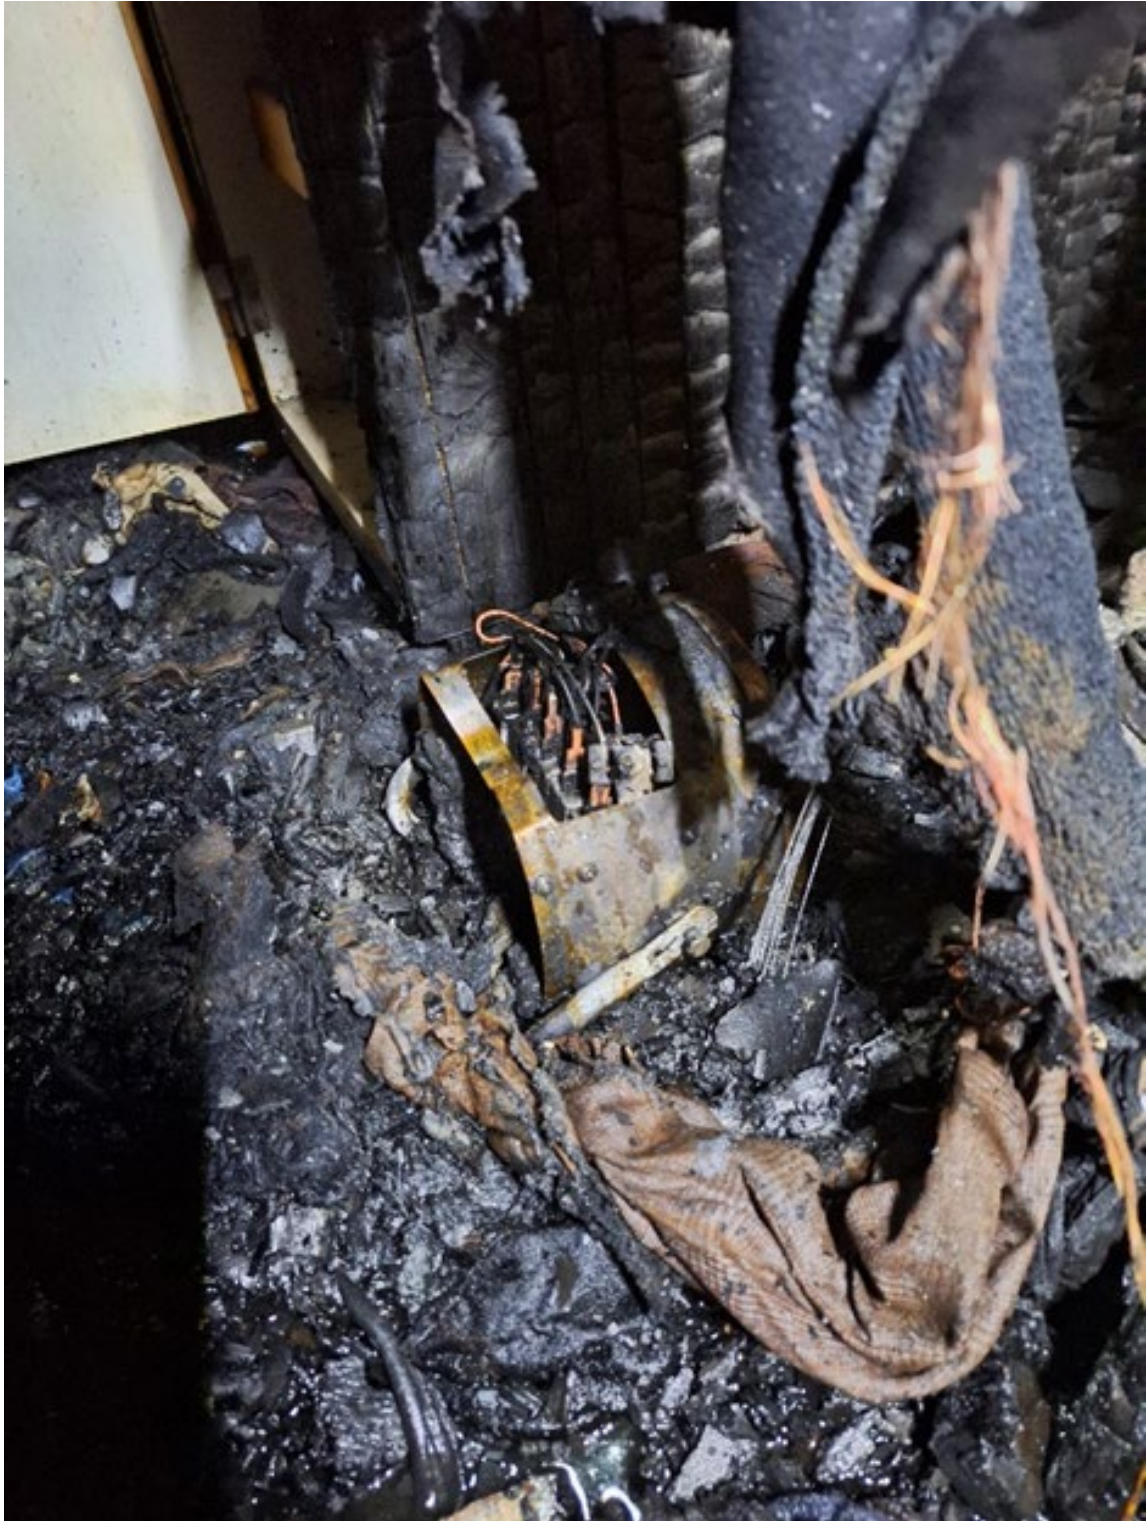
Foto 9

Fotol kolmas kapteni kajutis vooluvõrku ühendatud elektrisoojendi WARM HOUSE.

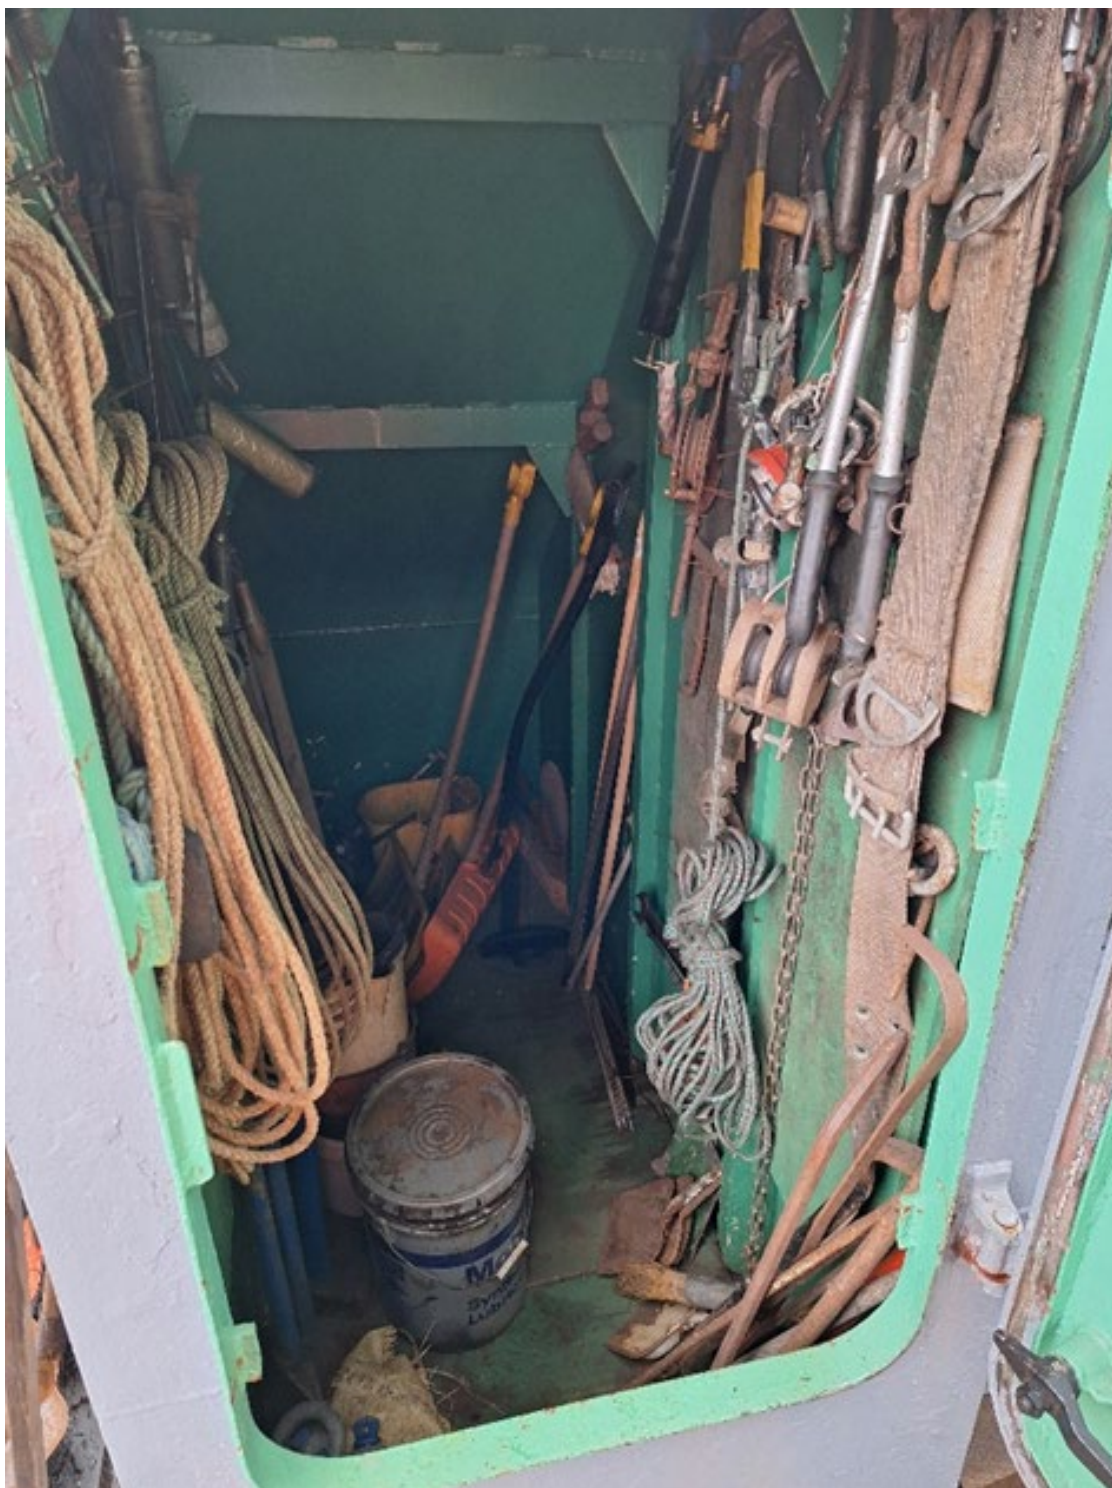
Foto 10  
Laoruumiks muudetud vasaku parda avariiväljapääs

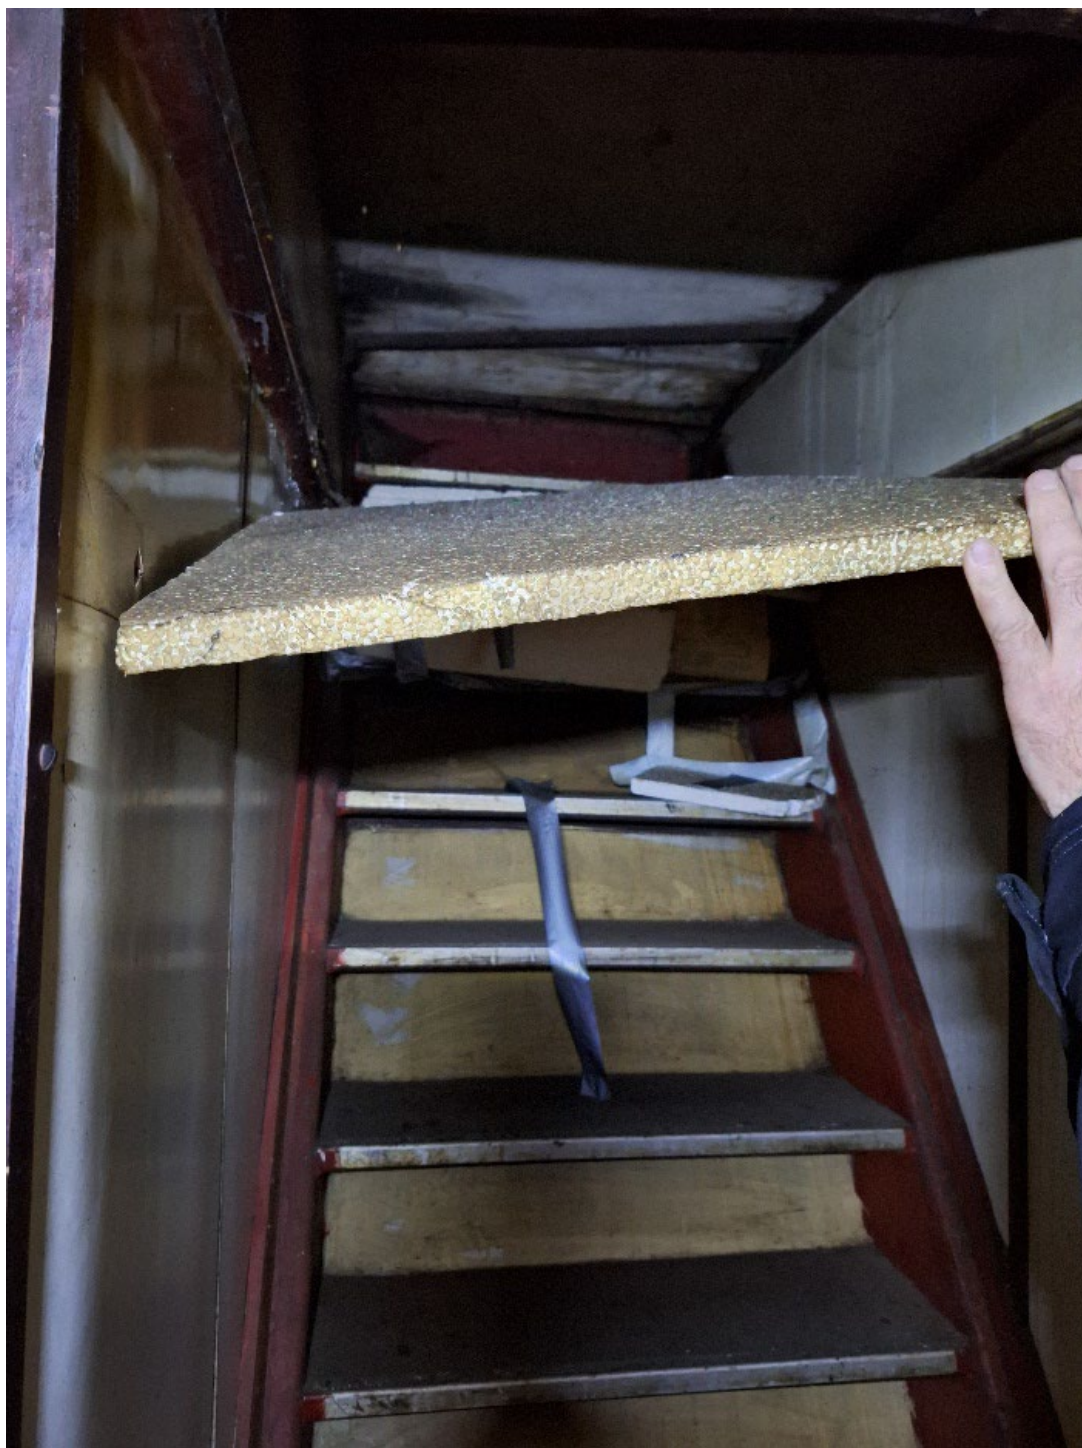
Foto 11  
Soojustatud ja kinni kaetud vasaku parda avariiväljapääs
