**Töö nr 5821**

*Analüüsi koostamine ettevõtlus- ja  
infotehnoloogiaministri 29.05.2018.a määruse  
nr 28 „Puudega inimeste erivajadustest  
tulenevad nõuded ehitisele“ rakendamise  
kohta riigiteede ehitamisel*

**Tallinn 2021**

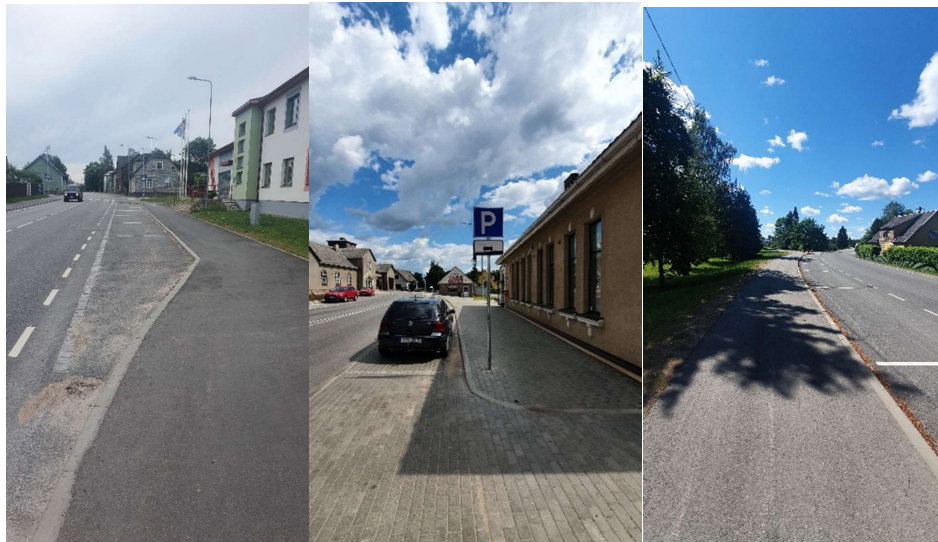
**Foto 1.1** Riigitee nr 6; **Foto 1.2** Riigitee nr 70; **Foto 1.3** Riigitee nr 13114

Kümnest objektist viiel oli riigitee kõrvale ettenähtud piki parkimise võimalus. Parklates oli ettenähtud 2-11 parkimiskohta. Üheski parklas ei olnud tähistatud puudega inimeste parkimiskohti. Kuna ühtegi puuetega inimeste parkimiskohta ei olnud, siis ülejäänud nõudeid ei olnud asjakohane kontrollida. Näited parklatest toodud fotodel 1.1-1.3.

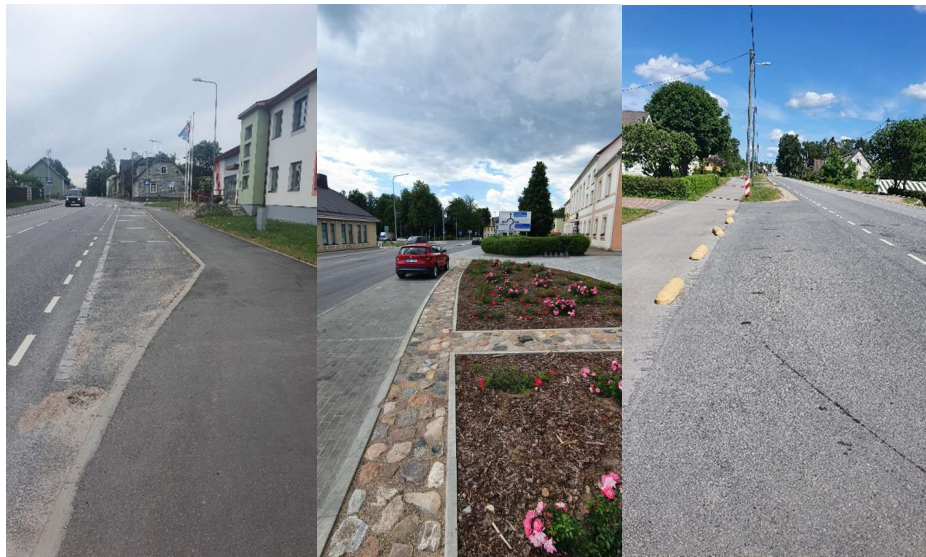
**Foto 2.1** Riigitee nr 6; **Foto 2.2** Riigitee nr 70; **Foto 2.3** Riigitee nr 13114

Viie riigitee objekti kõrval oli piki parkimise võimalus. Parkimiskohad asusid sõidutee ääres ning olid ühendatud kergliiklusteedega. Enamiku objektidel vastas parklasse läbipääsuava nõuetele, kuid riigitee nr 70 objektil oli parklasse pääs munakividest kattega ning 0,9...0,95 meetrit lai. Näited parklasse pääsudest toodud fotodel 2.1-2.3

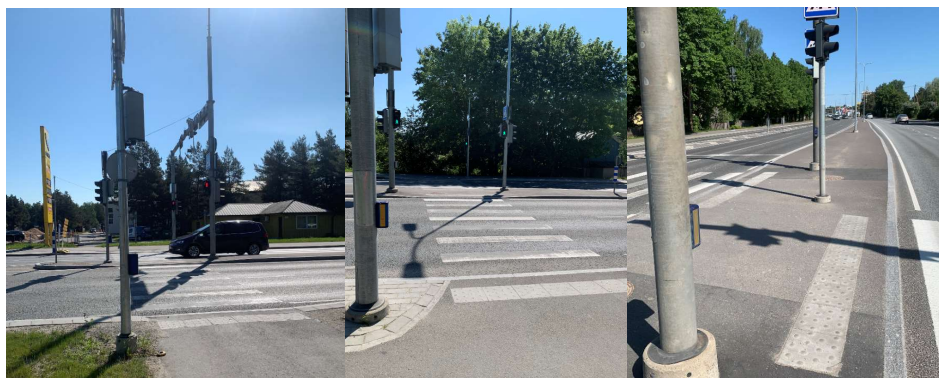
**Foto 3.1** Riigitee nr 4; **Foto 3.2** Riigitee nr 4; **Foto 3.3** Riigitee nr 4

Jalakäijafoor asus ühel riigitee objektidest, kus foor oli paigaldatud viiele ülekäigurajale. Kõik foorid olid varustatud helisignaali, kuid ükski ei olnud varustatud sekundinäidikuga. Ühel ülekäigurajal oli vajadus ka jalakäijat suunava lahenduse järgi, kuna eraldussaares pidid jalakäijad muutma liikumissuunda (foto 3.3). Näited jalakäijafooriga ülekäiguradadest toodud fotodel 3.1-3.3

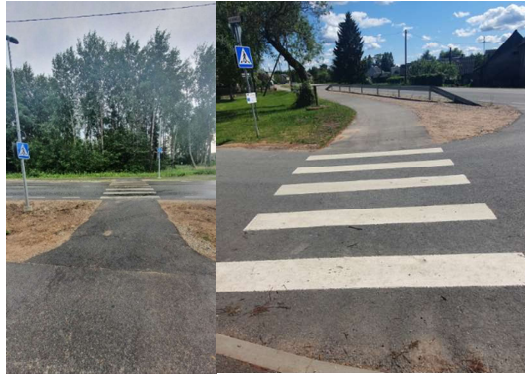
**Foto 4.1** Riigitee nr 11345; **Foto 4.2** Riigitee nr 13114

Ülekäiguradasid esines üheksal objektidel. Sõidutee ülekäiguradade liikumissuunal puudusid takistused. Näited takistuste puudumistest ülekäiguradadel toodud fotodel 4.1-4.2.

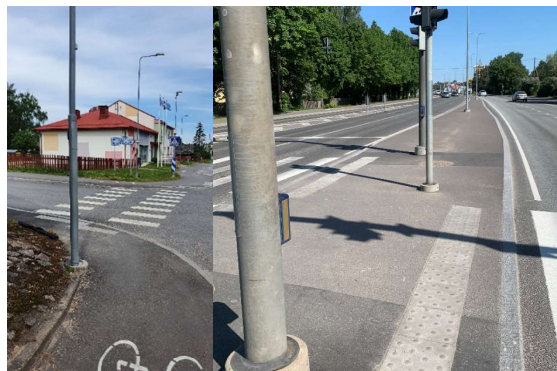
**Foto 5.1** Riigitee nr 6; **Foto 5.2** Riigitee nr 4

Ülekäiguradasid esines üheksal objektidel ning enamiku läheduses paiknesid ka erinevad postid. Postid olid metallivärvi ning täitsid minimaalse kontrastsuse nõude. Näited ülekäiguradadel olevatest metallivärvi postidest toodud fotodel 5.1-5.2.

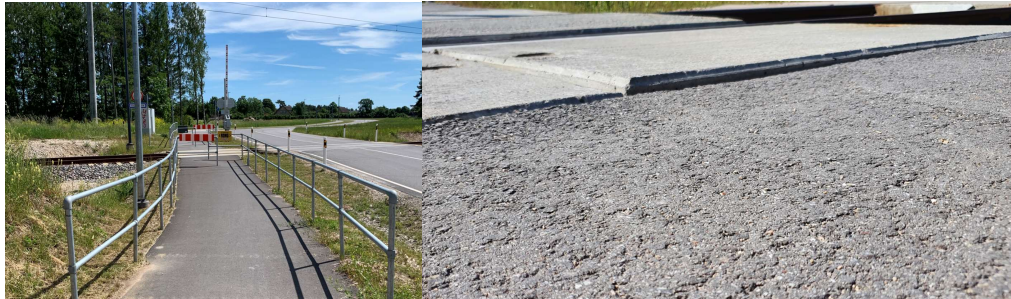
**Foto 6.1** Riigitee nr 11162; **Foto 6.2** Riigitee nr 25194

Raudtee ületuskoht oli kahel objektil. Mõlemal objektil oli lõikumine täisnurkne. Ühel ületuskohal oli raudtee betoonplaadi serv ca 25mm kõrgemal, kui kergliiklustee tasapind. Raudtee ületuskoha katte ja rööbaste kõrguste vahe ei ületanud 25mm.

Lisaks, oli ühel objektil sõiduteel tõkkepuu ning sõidukitele suunatud foor ning teisel ainult sõidukitele suunatud foor. Ületuskoha juures oli ka helisignaal, mida oli mõlemale poole raudtee ületuskohta kuulda. Enne raudtee ületuskohta oli kasutatud jalakäijaid suunavaid piirdeid. Ainuke puudusele lähedaseks olukorraks on tasapinnalisuse nõude eksimus ühes kohas (foto 6.2). Näited raudtee ületuskohtadest toodud fotodel 6.1-6.2.

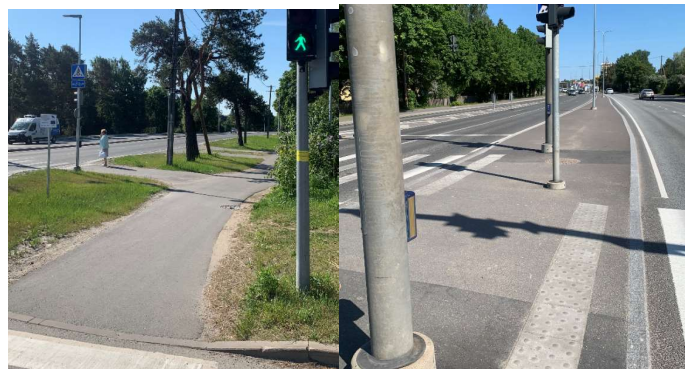
**Foto 7.1** Riigitee nr 4; **Foto 7.2** Riigitee nr 4

Selle lõike juures kontrolliti jalakäija fooritule muutmise nupu asukoha kaugusi ning kõrgust. Jalakäijafoorid olid ühel riigitee objektil viiel ülekäigurajal. Postide kaugus sõidutee äärest jäi enamikul juhtudel vahemikku 90...160 cm. Kõnnitee äärest jäi postide kaugus vahemikku 30...130 cm. Iga postil olev jalakäijafoori nupp kõrgus jäi vahemikku 1,0- 1,1 meetrit. Näited fooritule muutmise nupu asukohtadest toodud fotodel 7.1-7.2.

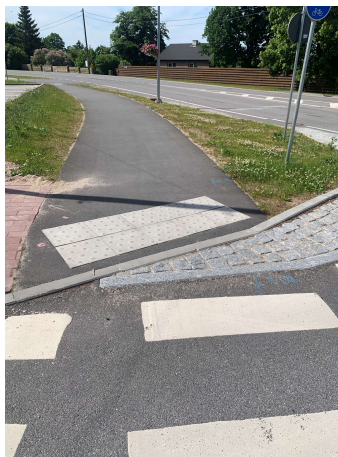
**Foto 8.1** Riigitee nr 11162

Ülekäigurajad esinesid üheksal riigitee objektidel. Enamik ülekäiguradade liikumissuunale jäi asfaltbetoon või betoonkivi. Ühel ülekäiguraja liikumissuunal esines ringristmikust tulenev täringukividest tulenev kurvilaiend (foto 8.1). Lühikesel alal erinevad teekattematerjalid (sõidutee asfalt, peale sõidetav kurvilaiendus, äärekivi, kõnnitee, reljeefne kombata teekattematerjal) võivad nägemispuudega liiklejat segadusse ajada.

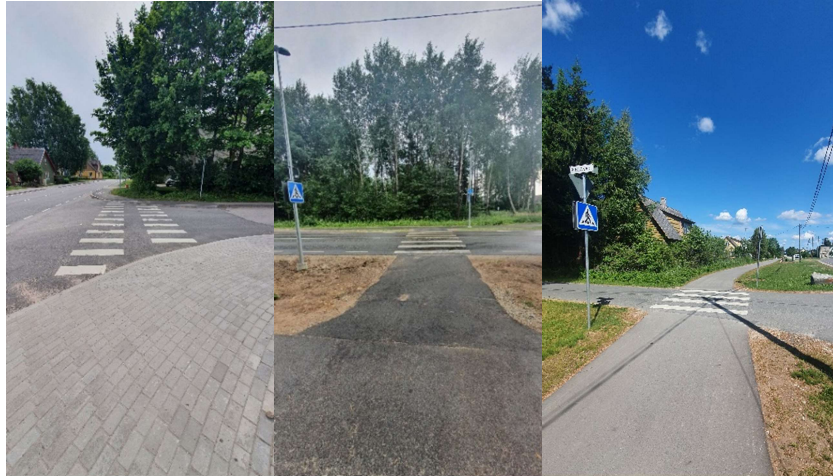
**Foto 9.1** Riigitee nr 6; **Foto 9.2** Riigitee nr 11345; **Foto 9.3** Riigitee nr 13114

Ülekäigurajad esinesid üheksal riigitee objektidel. Enamikul ülekäiguradadel olid kasutatud ka ülekäiguraja alguse ja lõpu tähistamiseks kasutatud reljeefset teekattematerjali, mis oli erinevat tooni. Ühel ülekäigurajal oli reljeefne teekattematerjal sama tooni kattega (foto 9.1). Mitmetel ülekäiguradadel puudus alguses ja lõpus reljeefne teekattematerjal. Erandiks olid riigitee nr 13114 ja nr 11152 objektid, kus reljeefne teekattematerjal puudus kõigil ülekäiguradadel. Näited reljeefse teekattematerjali kasutamise puudustest ülekäigudadel toodud fotodel 9.1-9.3.

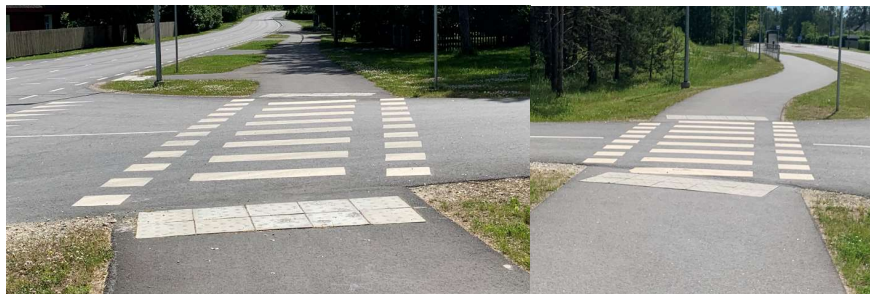
**Foto 10.1** Riigitee nr 11162; **Foto 10.2** Riigitee nr 11162

Ülekäiguraja alguses ja lõpus olev reljeefne teekattematerjal oli enamikul kordadel paigaldatud risti tee ületamise suunaga. Ühelgi ülekäigurajal ei olnud reljeefne teekattematerjal paigaldatud kitsamalt kui 2 meetrit. Näited reljeefse teekattematerjali ristsuunalise kasutamise puudustest ülekäigudadel toodud fotodel 10.1-10.2.

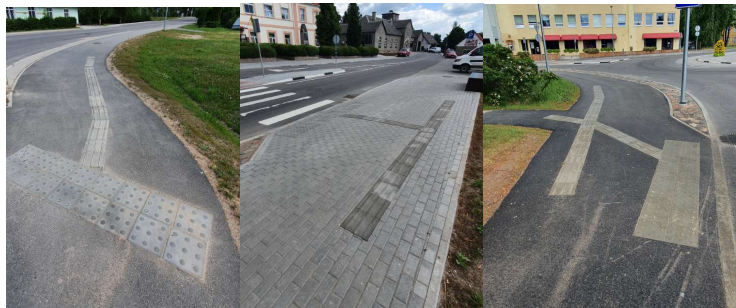
**Foto 11.1** Riigitee nr 25194; **Foto 11.2** Riigitee nr 70; **Foto 11.3** Riigitee nr 25194

Mitmetel objektidel oli kasutatud vähemalt mõnes kohas suunavat teekattematerjali. Paaril objektil oli liiklejate juhatamiseks ülekäigurajale kasutatud suunavat teekattematerjali igal

ülekäigurajal. Näited suunava teekattematerjali kasutamisest ülekäiguradadel toodud fotodel 11.1-11.3

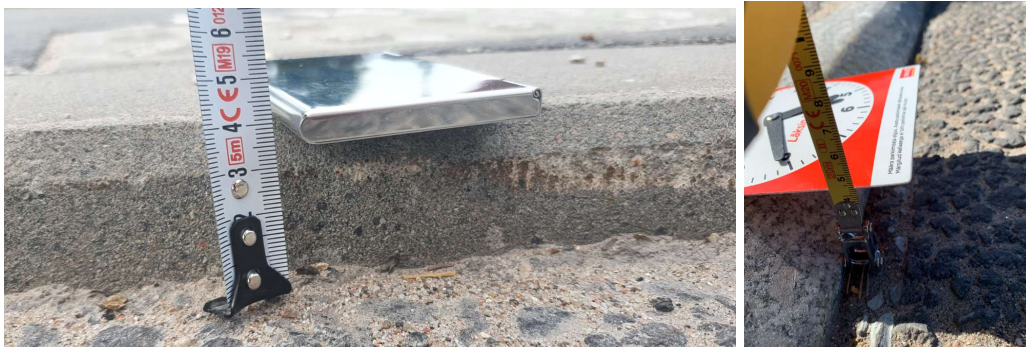
Enamikul objektidest oli antud nõue täidetud. Probleeme esines üksikutel ülekäiguradadel, kus äärekivi oli jäänud kõrgemaks. Osades kohtades oli leevendava meetmena lõigatud äärekivi seejärel nurga alla. Näited kõrgemaks jäänud äärekividest fotodel 12.1-12.2

**Foto 12.1** Riigitee nr 6. Mõõtmistulemus 35mm

**Foto 12.2** Riigitee nr 4. Mõõtmistulemus 35mm

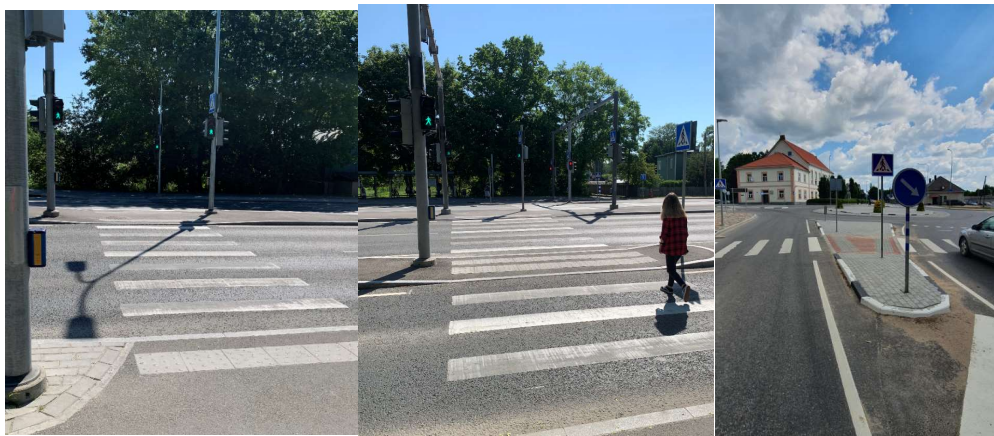
**Foto 13.1** Riigitee nr 4; **Foto 13.2** Riigitee nr 4; **Foto 13.3** Riigitee nr 25194

Riigitee objektidest ei esinenud ühtegi kohta, kus ohutussaaleta ülekäigurada läheks üle kahe sõiduraja korraga. Ühel objektil oli küll 2+2 sõidurada, kuid sõidusuundade vahele oli rajatud ohutussaar. Kohati oli rajatud ohutussaar ka siis, kui oli ristlõikes 1+1 sõidurada. Näited rajatud ohutussaareset toodud fotodel 13.1-13.3.

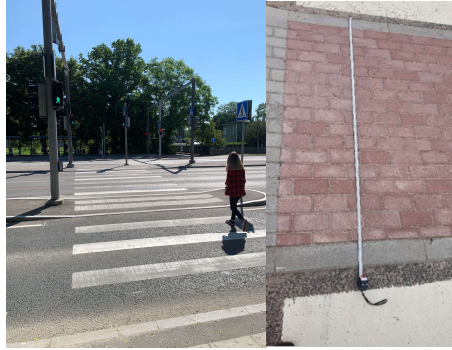
**Foto 14.1** Riigitee nr 4. Mõõtmistulemus 1,90m

**Foto 14.2** Riigitee nr 6. Mõõtmistulemus 1,93m

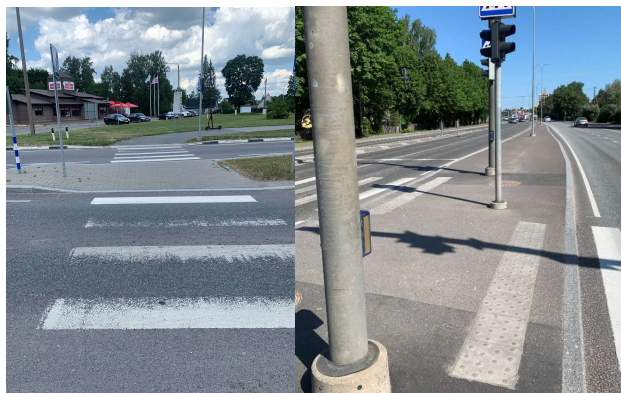
**Foto 15.1** Riigitee nr 29; **Foto 15.2** Riigitee nr 4

Ülekäiguraja ohutussaarele minekut tähistas enamikul juhtudel reljeefne teekattematerjal. Puudused esinesid üksikutel juhtudel. Enamik ülekäiguraja ohutussaari jäi otse sihile ning puudus vajadus suunava reljeefse teekattematerjali kasutamiseks. Ühel ülekäigurajal tuli jalakäijatel aga suunda muuta ning oleks olnud vajalik nende suunamiseks kasutada meetmeid. Näited ohutussaarel puuduvast reljeefsest teekattematerjalist (foto 15.1) ning puuduvast suunavast reljeefsest teekattematerjalist (foto 15.2).

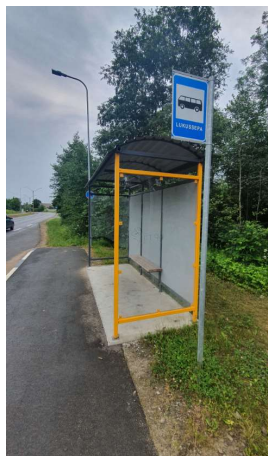
**Foto 16.1** Riigitee nr 11345

Riigitee objektidel asusid ainult bussipeatused. Asulas olid bussipeatused neljal objektil. Kõik asulas olevad bussipeatused eristusid ümbritsevast keskkonnast. Ühissõiduki peatuses puudus enamikul juhtudel erivalgustus, kuid valgustatud olid kõrval asuvad kergliiklustee ning sõidutee. Näide kergliiklustee valgustusest bussipeatuses on toodud fotol 16.1.

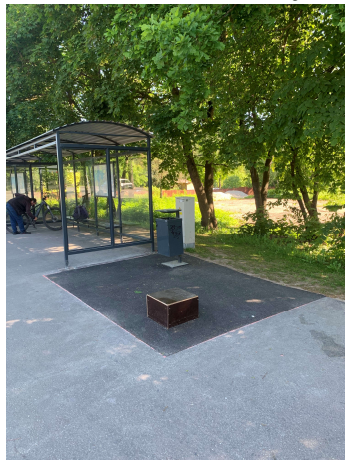
**Foto 18.1** Riigitee nr 4

Peatused asusid neljal riigitee objektil asulas. Kõik peatuses olnud elemendid olid kontrastselt tähistatud. Erandiks oli riigitee 4 objektil asuvad prügikast ning vineerkast, mis sulasid ümbritsevaga ühte. Näide mitte kontrastselt tähistatud objektidest on toodud fotol 18.1.

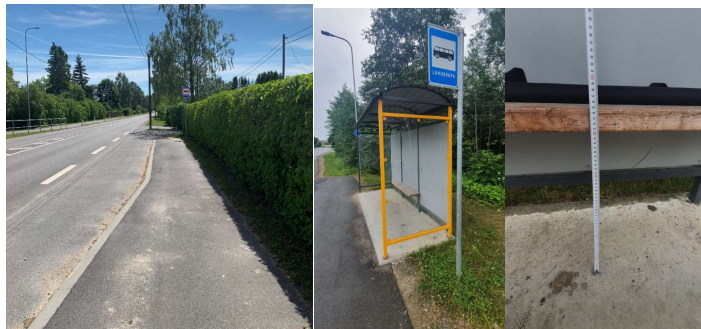
Enamikus peatustes oli ootekoda ning istetasapind. Ühes peatuses aga puudus lisaks ootekojale ka istetasapind. Istetasapindade kõrgused jäid enamikul juhtudel vahemikku 450-500mm. Üksikutel juhtudel olid istetasapinnad aga lubatud kõrguse piiridest väljas. Näide puuduvast ootekojast ja istepinnast on toodud fotol 19.1 ning näide istetasapinna lubatud kõrguse piiridest väljajäämisest on toodud fotodel 19.2-19.3.

**Foto 19.1** Riigitee nr 11162; **Foto 19.2** Riigitee nr 11345;  
**Foto 19.3** Riigitee nr 11345. Mõõtmistulemus 547mm

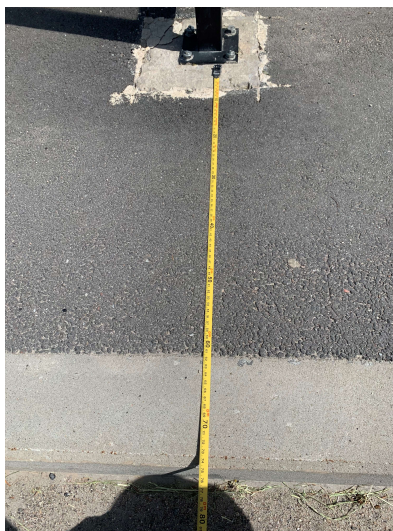
Enamikul juhtudel ei esinenud vaba liikumisruumiga probleeme, kuid üksikutel juhtudel ei olnud piisav vaba liikumisruum tagatud. Näide mitte piisavast liikumisruumist fotol 20.1.

**Foto 20.1** Riigitee nr 11162. Mõõtmistulemus 0,75m

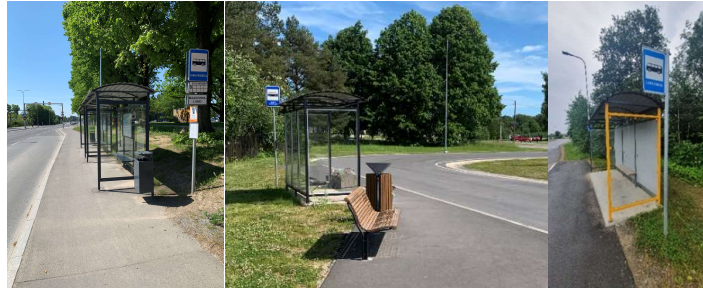
**Foto 21.1** Riigitee nr 4; **Foto 21.2** Riigitee nr 11162; **Foto 21.3** Riigitee nr 11345

Klaasist ootekojad oli kõigil neljal objektil, kus peatused asusid. Enamikul juhtudel olid klaaspinnad kontrastselt tähistamata, kuid esines ka objekte, kus klaaspinnad olid tähistatud. Näited ootekodade klaaspindadest on toodud fotodel 21.1-21.3.

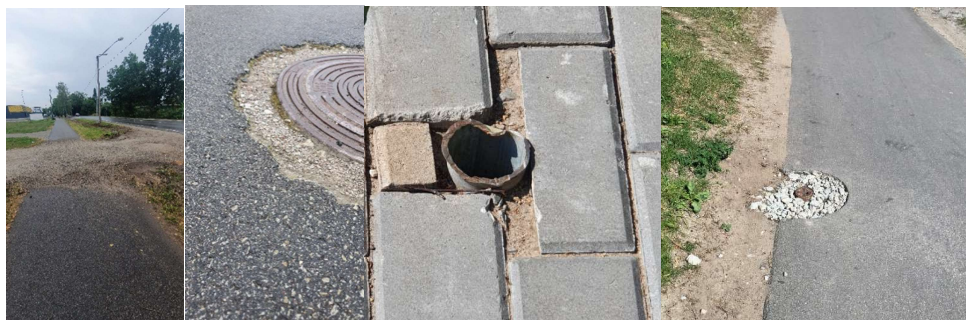
**Foto 23.1** Riigitee nr 11345; **Foto 23.2** Riigitee nr 11345; **Foto 23.3** Riigitee nr 25194;  
**Foto 23.4** Riigitee nr 4

Kergliiklusteed esinesid üheksal objektil ning olid asfaldist või parkettkivi kattega ning suures enamuses probleeme ei esinenud. Üksikutel juhtudel oli ekspluatatsiooni käigus tõenäoliselt midagi juhtunud ning nõue ei olnud täidetud üksikutes kohtades. Näited ebatasasest kattest on toodud fotodel 23.1-23.4.

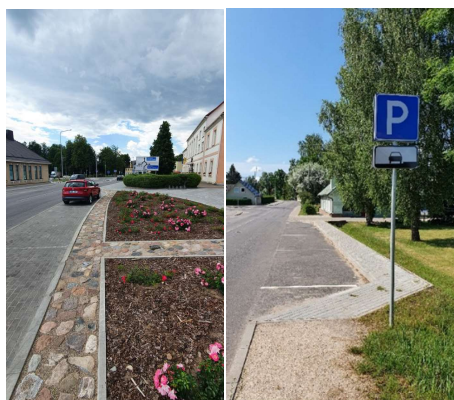
Selle lõike all hinnati kergliiklustee laiust. Kergliiklustee oli enamikul juhtudel vähemalt 1,5 meetrit lai. Kahel objektil oli parklasse viiv kergliiklustee kitsam (0,9m ja 1,2m). Näited nõuetest kitsamatele kergliiklusteedele on toodud fotodel 24.1 ja 24.2.

**Foto 24.1** Riigitee nr 70. Mõõtmistulemus 0,9m  
**Foto 24.2** Riigitee nr 25194. Mõõtmistulemus 1,2m

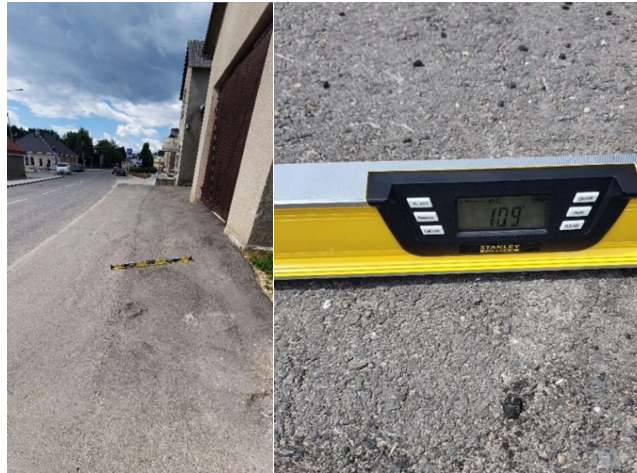
**Foto 25.1** Riigitee nr 70

Selle lõike all hinnati kergliiklustee kaldeid. Kergliiklustee pikikalded olid kõigil objektidel enamasti alla 6% (ooteplatvormide ja äärekivide allalaskmise juures kohati natukene üle 6%) ning põikkalded alla 3,5%. Ühel objektil oli lühikesel kergliiklustee lõigul põikkalle 10,9%. Näide 10,9%-lisest kergliiklustee lõigust on toodud fotodel 25.1 ja 25.2.

**Foto 25.2** Riigitee nr 70. Mõõtmistulemus 10.9%

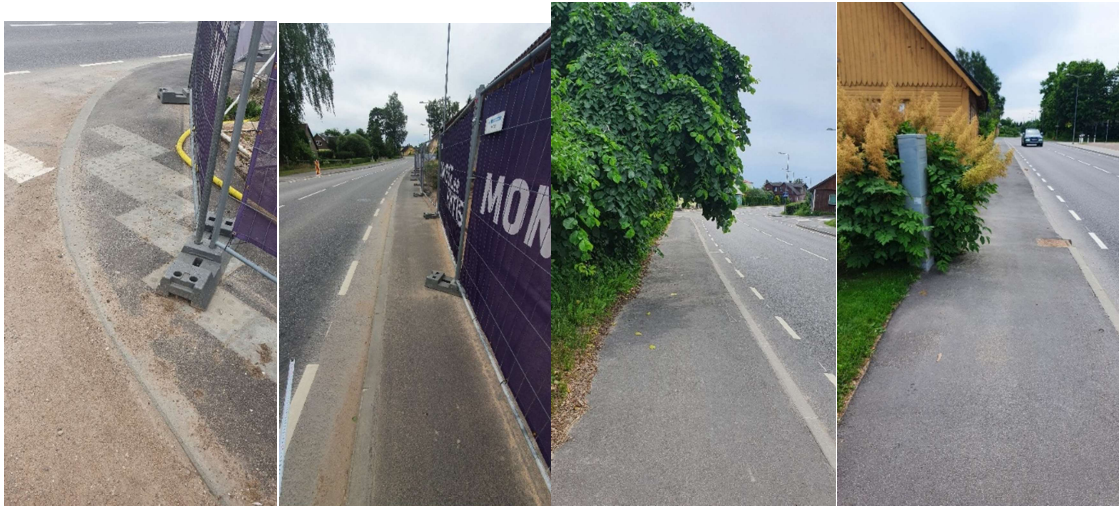
**Foto 26.1** Riigitee nr 6; **Foto 26.2** Riigitee nr 6; **Foto 26.3** Riigitee nr 6;  
**Foto 26.4** Riigitee nr 6. Mõõtmistulemus 35cm.

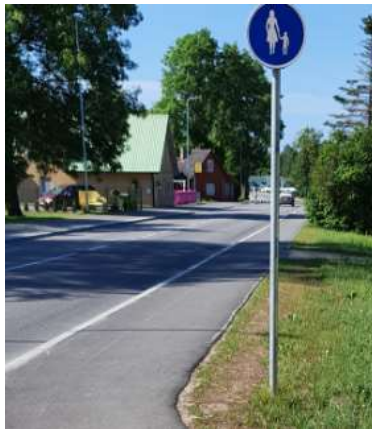
**Foto 27.1** Riigitee nr 25194

Üheksal objektil oli sõidutee kõrval kergliiklustee, mis enamikul juhtudel oli jalgratta- ja jalgteel. Ühel objektil oli lühikesel lõigul tegemist kõnniteega. Kõnnitee oli sõiduteest eraldatud vähemalt 60mm kõrguse äärekiviga. Näide kõnniteest on toodud fotol 27.1.

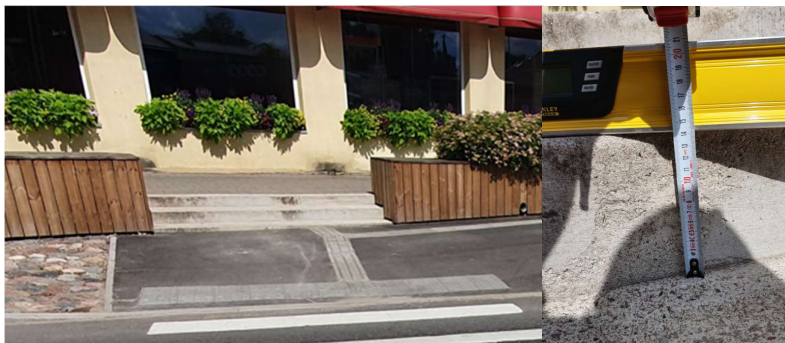
**Foto 28.1** Riigitee nr 25194

Riigitee ühel objektil oli asulas trepp. Trepp olid betoonist ning seega tasase ja mittelibiseva pinnakattega ning värvitoonilt tasapinnast (asfalt, betoonkivi) erinevad. Tegemist oli lahtise välistrepi ja astmed oli vähemalt 400mm laiad. Trepi aste oli üle 130mm kõrged (140 mm). Trepp oli ninadeta. Trepil oli servas puidust ääris, mis on käsitletav põskedega. Trepil puudus mademete järgi vajadus. Trepil puudus käsipuu. Näide trepist on toodud fotol 28.1 ning trepi astme kõrgus on näidatud fotol 28.2.

**Foto 28.2** Riigitee nr 25194. Mõõtmistulemus 143mm

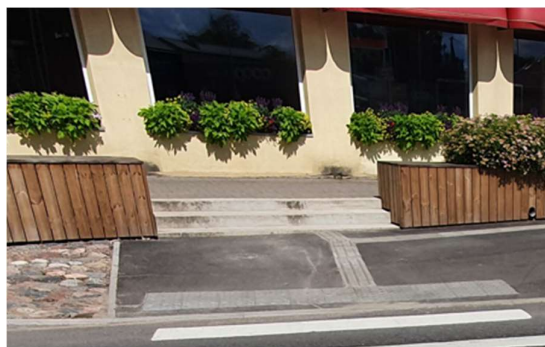
**Foto 29.1** Riigitee nr 25194

Trepp asus ühel objektil asulas ning pandusi ei olnud riigitee objektidel asulas. Riigiteel asuva trepi juures puudusid käsipuud. Näide puuduvast käsipuust on toodud fotol 29.1.
