**Liiklust mõjutavate looduslike ohutegurite  
hindamine Tallinna ringteel, lõigul 1. km – 38. km  
ja võimalikud meetmed nende tegurite mõju  
vähendamiseks**

**MTÜ Studio Viridis Loodusharidus**

**2005-23**

## *Uurimistöö lõpparuanne*

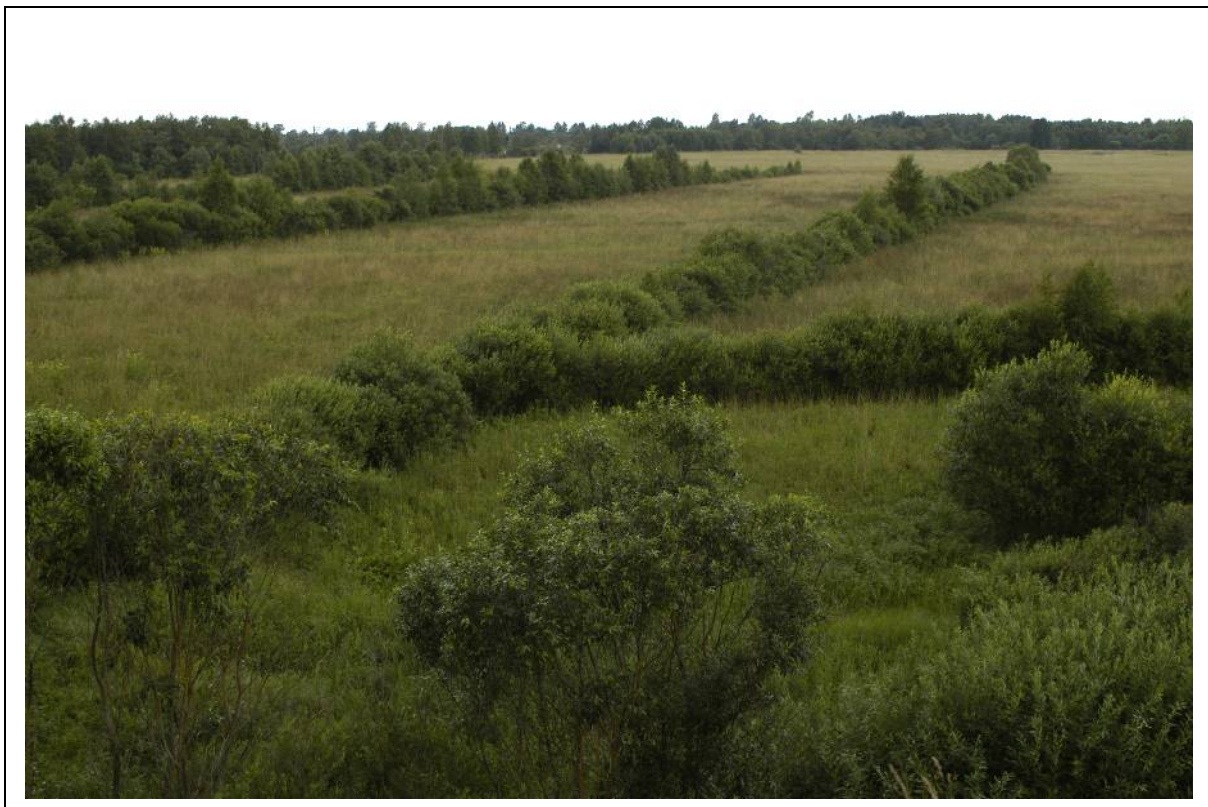
*Ohtlikkuse põhjendus.* Mõlemal pool Tallinna ringteed Lagedi viadukti lõigul asuvad laialdased metskitsedele hästi sobivad niisked heinamaad põõsaribade ja metsatukkadega (vt foto 1). Loo jahiseltsi andmetel toimub siin aktiivne metskitsede liikumine. Samas takistab raudtee ja sellega paralleelne maantee viadukti all metskitsede liikumist piki Tallinna ringteed (vt foto 2), lisaks moodustavad Lagedile suunduv maantee ja raudteeharu vasakul (vt foto 3 ja 4) ja Tallinna lennuväli ning suured turbaväljad paremal pool ringteed suhteliselt suletud looduslikud alad, kuhu loomad löksu jäädes võivad paanikasse sattuda ja teele tormata. Paremale poole ringteed (Tallinna suunas) jääb lennuvälja ja Pirita-Ülemiste kanali vahelisele alale ka ulatuslik rohevõrgustiku tuumala, mis ulatub peaaegu Lagedi viaduktini. Loomaõnnetuste koguarv käsitletaval lõigul on 4 (vastavalt 3-4 km 2; 4-5 km 0 ja 5-6 km 2). Kokku on teada 3 õnnetust metskitsedega ja 1 teiste loomadega (liik teadmata). Maanteelõigu kilomeetrite ohtlikkuse koondhinded on vastavalt: 3-4 km 15; 4-5 km 10 ja 5-6 km 10.

**Foto 1.** Vaade Lagedi raudteeviadukti tammilt Tallinna ringtee 4nda kilomeetri posti juurest Tallinna suunas. Kuni Tallinna lennuväljani laiuvad siin metskitsedele hästi sobivad elupaigad.

*Võimalikud meetmed.* Et raudtee ja maantee, mis kõrvuti Lagedi viadukti alt läbivad (vt foto 5) muudavad siin pea võimatuks loomade liikumise viadukti alt, tuleb viadukti tammi algusossa (Narva mnt poolsele tõusule) rajada loomatunnel metskitsede läbipääsuks. Parim koht selleks on umbes raudteetruubiga kohakuti (vt foto 6). Lõik tuleks tarastada vähemalt Lagedi ristmikust kuni mahasõitudeni teisel pool viadukti. Samuti tuleb siia panna hoiatusmärk “Metsloomad”, mille mõjupiirkond ulatuks vähemalt 1,5 km alates Lagedi ristmikust.

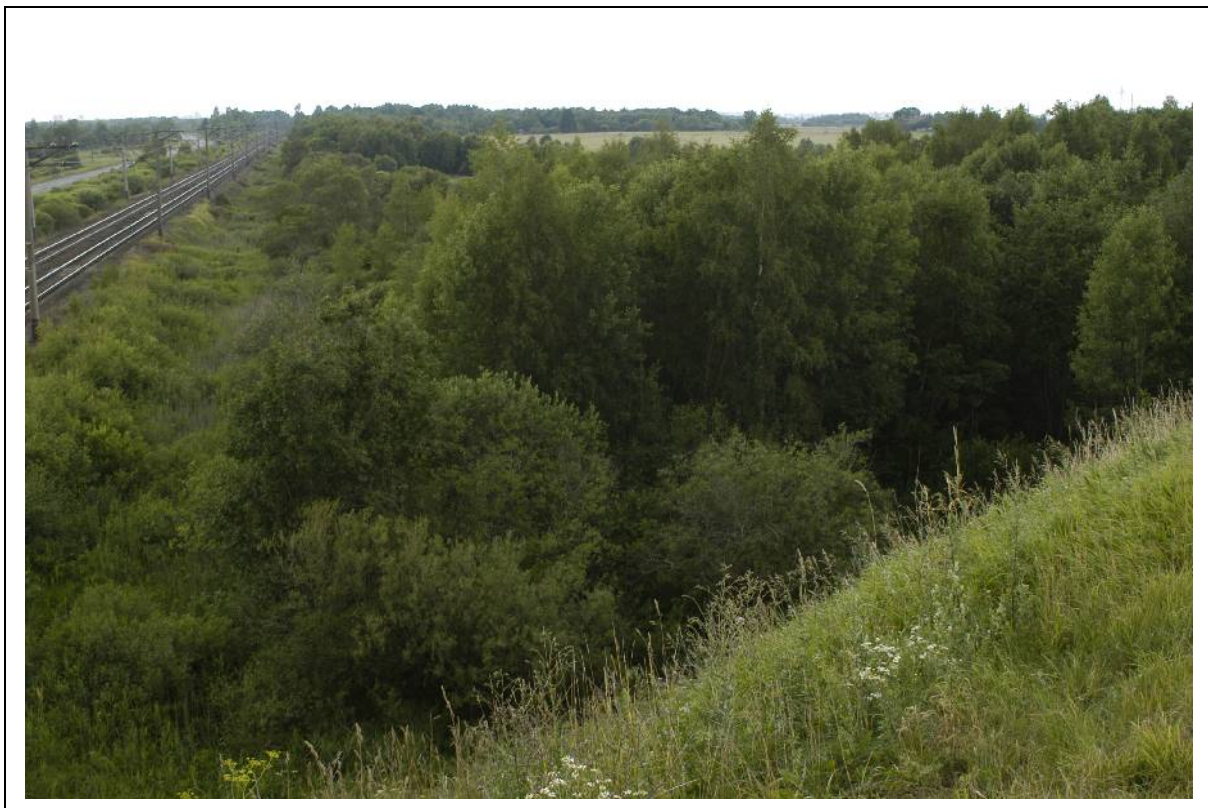
**Foto 2.** Vaade Lagedi raudteeviadukti tammi kõrgeimast osast Tallinna suunas (ringtee 5. kilomeeter). Pildi vasakus ülanurgas on näha paralleelselt kulgevad raudtee ja maantee, mis kujutavad endast olulist takistust metskitsedele kui nad püüavad pääseda teisel pool neid asuvale rohevõrgustiku tuumalale.

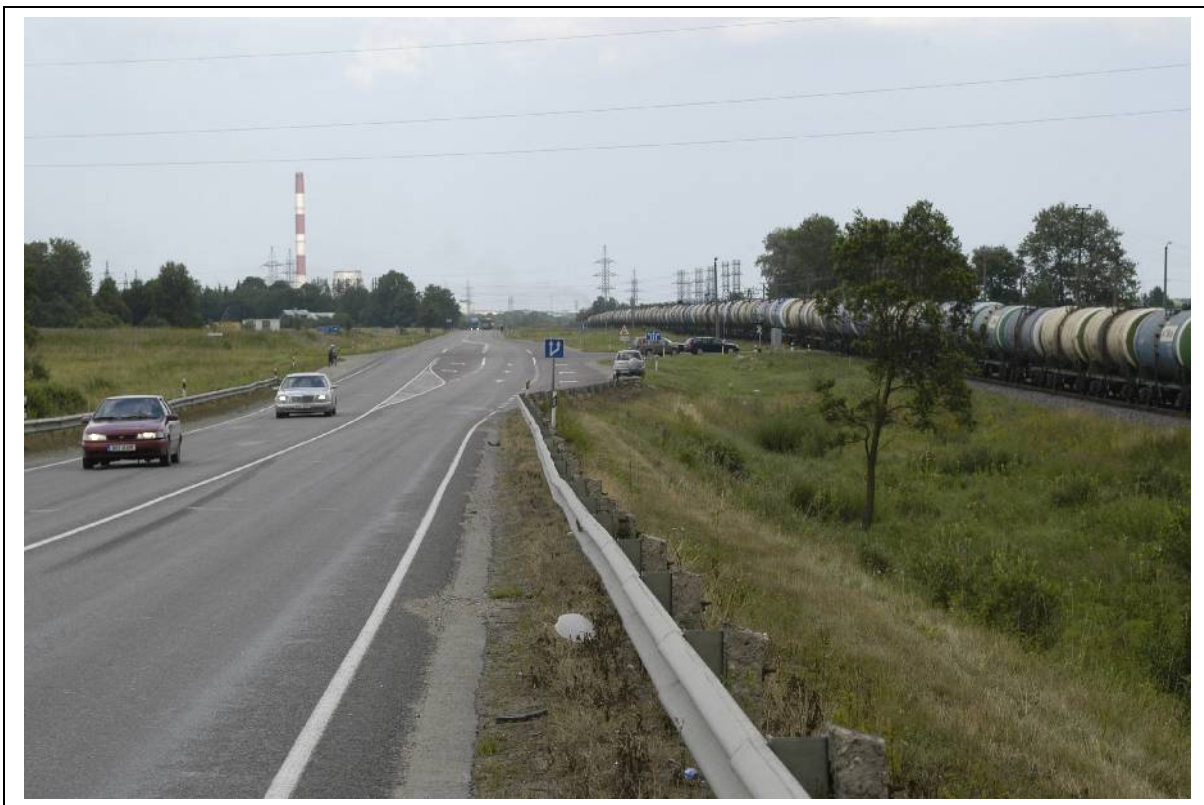
**Foto 3.** Vaade Lagedi raudteeviaduktilt (4. kilomeetriposti juurest) piki Tallinna ringteed Narva maantee suunas. Pildil on näha Lagedile suunduv maantee ja raudteeharu, mis muudavad siin metskitsede liikumise üle ringtee väga raskeks.

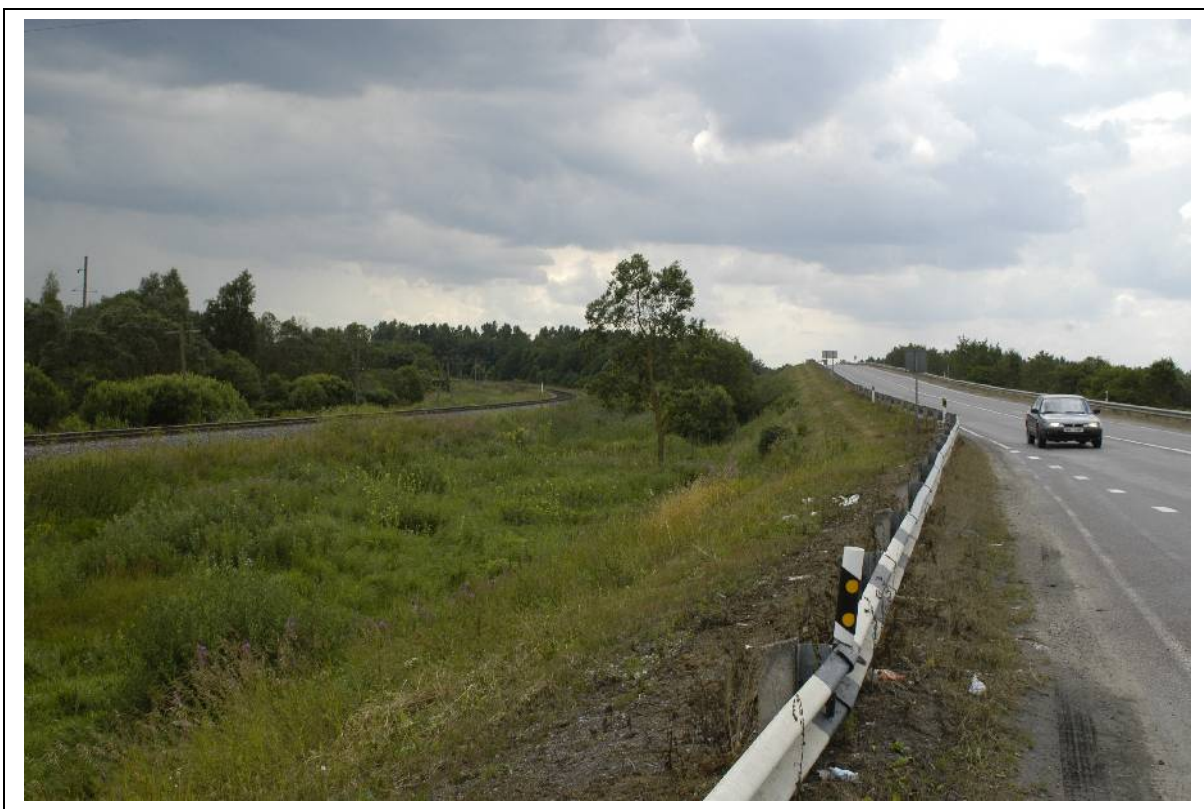
**Foto 4.** Vaade Lagedi raudteeviaduktile (4. kilomeetriposti juurest) piki Tallinna ringteed Narva maantee suunast. Pildil näha Lagedile suunduv raudteeharu, mis muudab siin metskitsede liikumise üle ringtee väga raskeks.

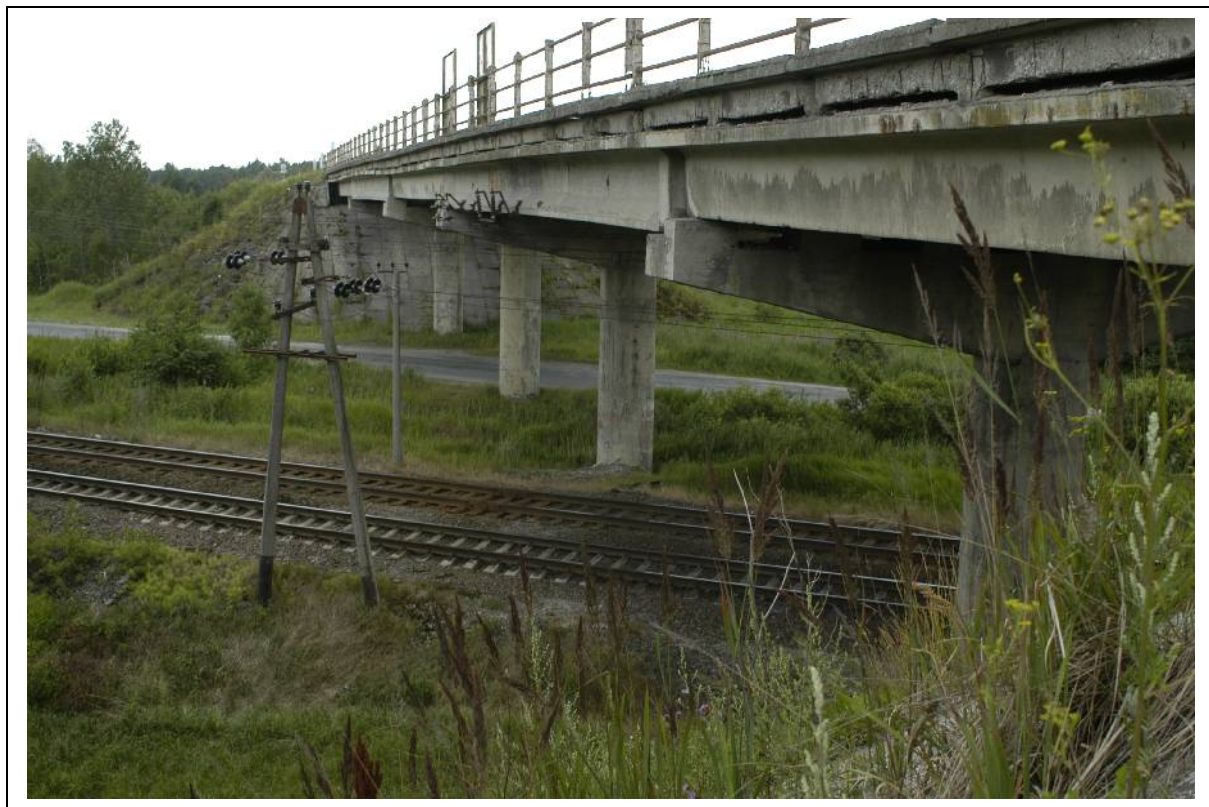
**Foto 5.** Vaade Lagedi raudteeviadukti tammilt viadukti alla. Pildilt on näha kuivõrd väike roheline riba jääb viadukti all loomadele liikumiseks. On üsna selge, et siin suurulukid ei liigu.

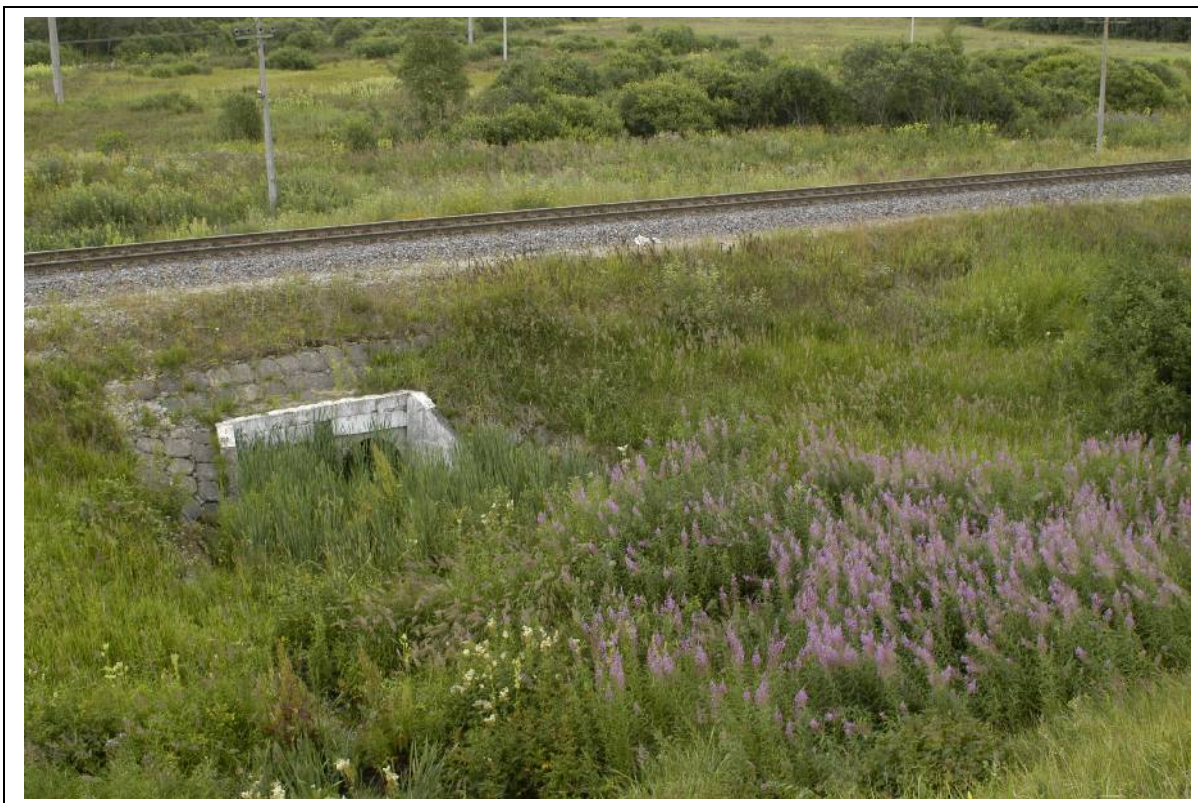
**Foto 6.** Vaade Lagedi viadukti tammilt Lagedi suunas umbes sellest kohast kuhu võiks rajada metskitsede läbipääsu.

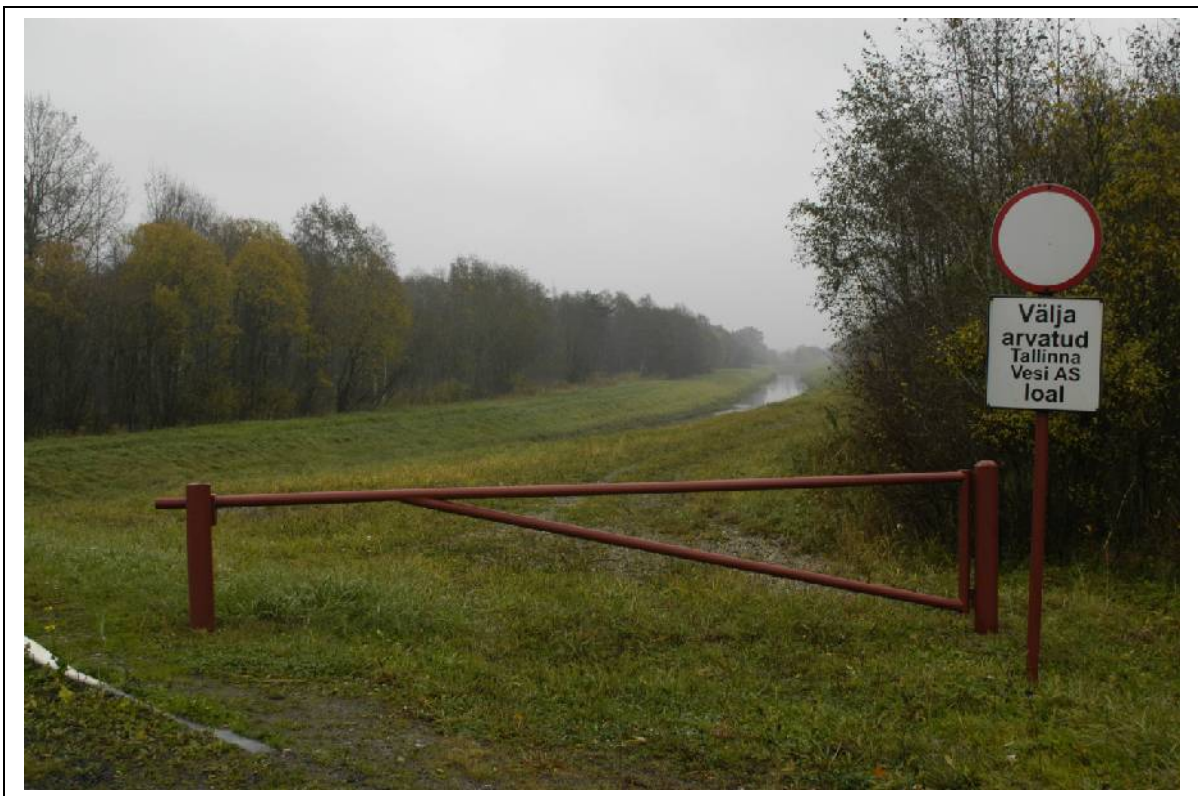
*Ohtlikkuse põhjendus.* Kõnealusel lõigul ristub Tallinna ringteega rohevõrgustiku koridor, mis piki Pirita-Ülemiste kanalit ühendab metsa- ja rabaalasid mõlemal pool ringteed (vt fotod 7 ja 8). Siin on täheldatud nii metskitsede, põtrade kui ka väiksemat ulukite liikumist. Loomaõnnetuste koguarv käsitletaval lõigul on 7 (vastavalt 7-8 km 4; 8-9 km 3 ja 9-10 km 0). Kokku on teada 5 õnnetust metskitsedega ja 2 põtradega. Maanteelõigu kilomeetrite ohtlikkuse koondhinded on vastavalt: 7-8 km 17; 8-9 km 12 ja 9-10 km 8.

**Foto 7.** Vaade piki Pirita-Ülemiste kanalit Tallinna suunas. Liiklemiskeelu märk suurendab siin veelgi loomade segamatut liikumist.

*Võimalikud meetmed.* Pirita-Ülemiste kanali piirkonnas on vajalik metsaserva ja võsa raie ning teepervede hooldus külgnähtavuse tagamiseks. Kanali sild (vt foto 9) on vaja kohandada läbipääsuks väikeulukitele, jättes mõlemale poole kallasraja. Kuna tegemist on aktiivselt kasutatava liikumiskoridoriga, siis ei tohi seda takistada (st siin ei tohi tarastada ilma läbipääsu jätmata, koos märgistatud teeületuskohaga, nt loomafoor, on tarastamine lubatud). Vajalik on siin ka kiiruse piirang ja hoiatusmärk “Metsloomad”. Viimane peaks Narva mnt poolt tulles paiknema umbes 8. kilomeetri keskel, enne metsariba algust ja mõjupiirkond peaks ulatuma metsa teise servani Jüri pool (ehk siis umbes 2 km).

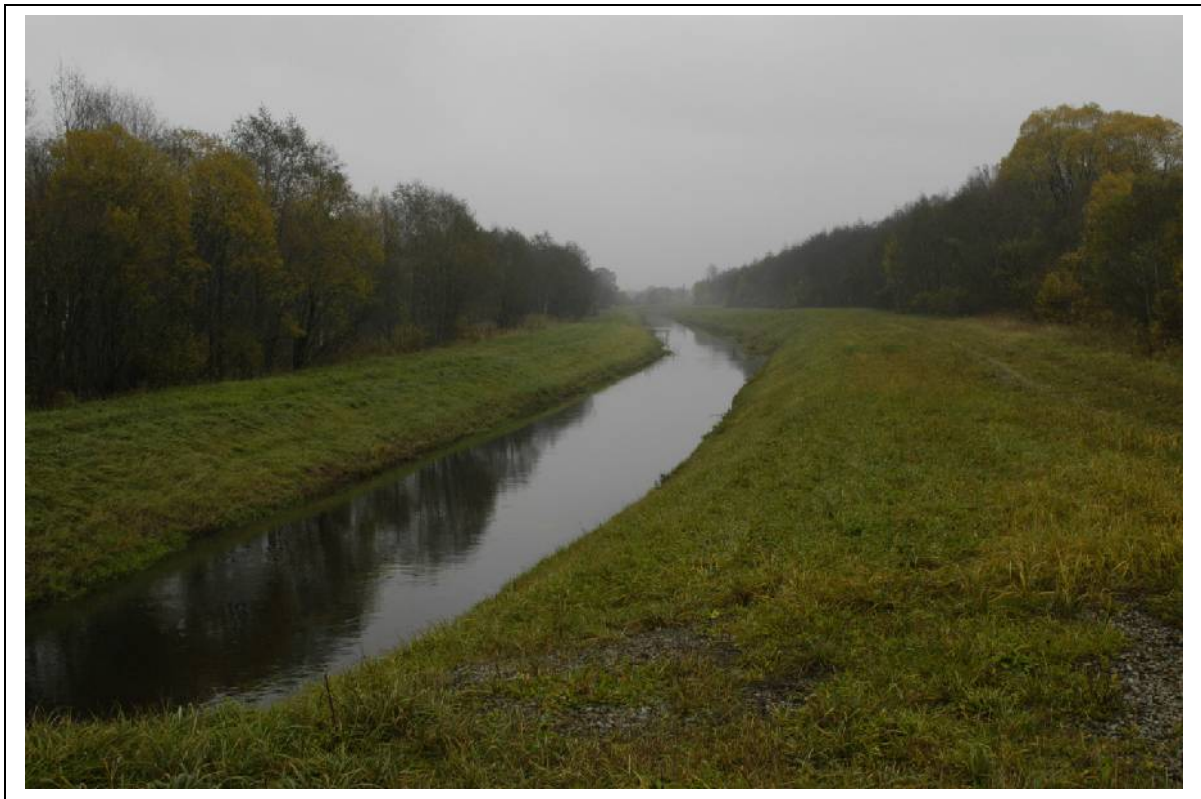
**Foto 8.** Pirita-Ülemiste kanalit kahelt poolt palistav metsariba on siin suurulukite liikumist igati soodustavaks elemendiks.

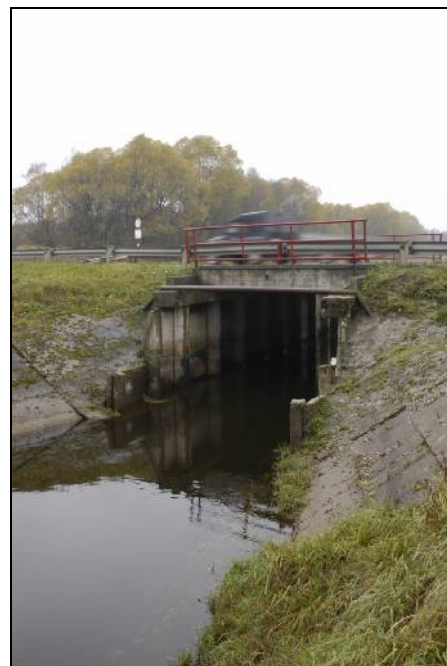
**Foto 9.** Pirita-Ülemiste kanali sild, nagu see on praegu ei sobi ulukite läbipääsuks, kuna silla all puuduvad kallasrajad ning sild ise on ka suhteliselt madal.

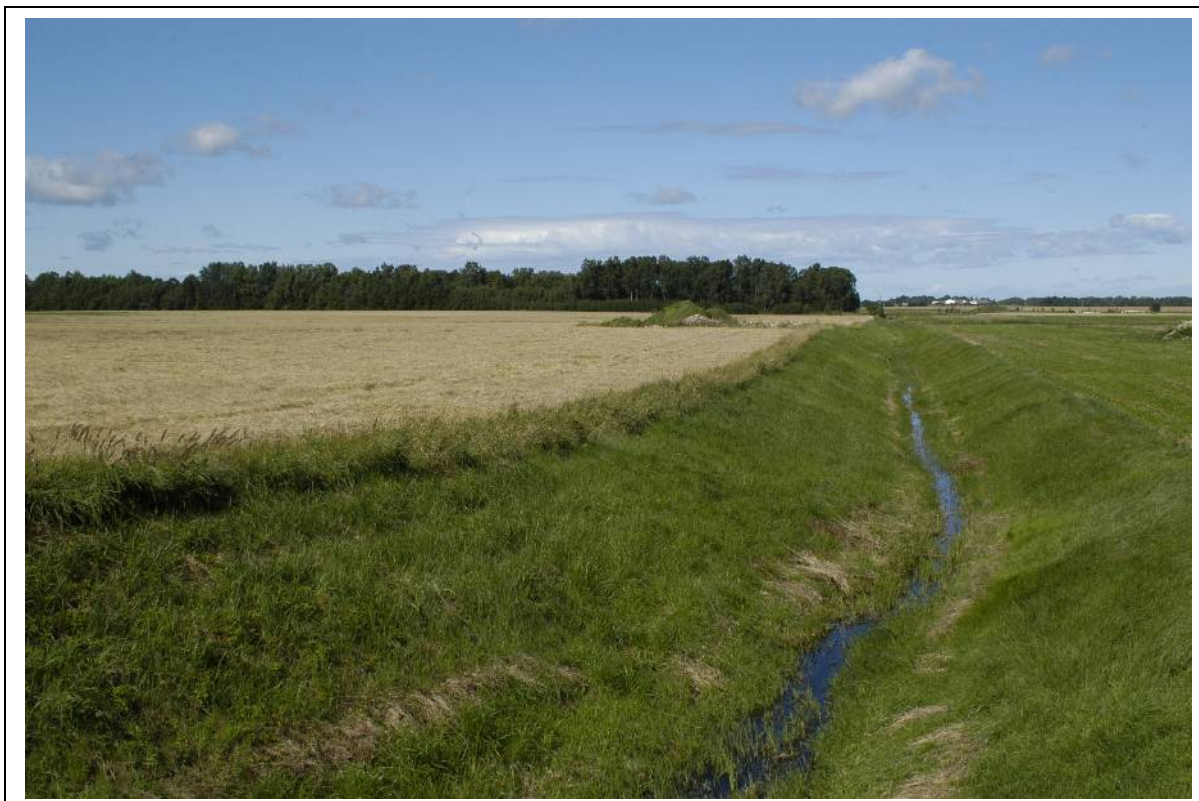
*Ohtlikkuse põhjendus.* Kõnealune lõik algab Jüri liiklussõlmega, kus kahetasandiliselt ristuvad Tallinn-Tartu maantee ja Tallinna ringtee. Viimasega paikneb siin paralleelne puisturiba, mis moodustab koos teise sarnasega ja Tallinn-Tartu mnt kõrge teetammiga loomadele suunava koridori. See juhib loomad kõnealuse lõigu 12. kilomeetri lõpus ja 13. alguses Kurna oja truubi juures teed ületama. Loomade teele sattumist soodustavaks teguriks on 12. kilomeetril veel ka teega risti peenardena istutatud kuusenoorendik. Kurna oja on lisaks ka väikeulukite liikumiskoridor. 14. kilomeetri teisel poolel lõikuvad ringteega Tallinna poolt kaks paralleelset puisturiba, mille vahele jääb Kurna-Mõisaküla peakraav ja sedasi moodustub loomadele hea varjuline liikumiskoridor. Samas on just sel lõigu osal kahel pool teed külgnähtavust oluliselt varjav võsariba. Loomaõnnetuste koguarv käsitletaval lõigul on 12 (vastavalt 11-12 km 3; 12-13 km 5 ja 13-14 km 4). Kokku on teada 4 õnnetust metskitsedega, 4 põtradega ja 4 teiste loomadega (liigiline kuuluvus teadmata). Maanteelõigu kilomeetrite ohtlikkuse koondhinded on vastavalt: 11-12 km 15; 12-13 km 15 ja 13-14 km 13.

**Foto 10.** Vaade piki Kurna oja Tallinna ringteelt Tallinnast eemale. Taamal näha ulukid teele suunav metsariba.

*Võimalikud meetmed.* Kohe peale Jüri liiklussõlme tuleb paigaldada hoiatusmärk “Metsloomad”. Teele liialt lähedal asuv metsaserv ja võsa tuleb lagedaks raiuda. Lõigu algul alates Jüri liiklussõlmest võiks kesta kiiruse piirang 70km/h kuni metsaala lõpuni 13. kilomeetril. Kõne alla võib tulla ka teelõigu tarastamine metsaala lõpuni 13. kilomeetril jättes tara lõppu märgistatud teeületuskoha. 14. kilomeetril on olulisim teostada teeservas võsaraiet, et avatud oleks vaade puisturibade vahelisele alale. Samas tuleb Kurna-Mõisaküla peakraavi trüüp kohandada väikeulukitele läbipääsuks.

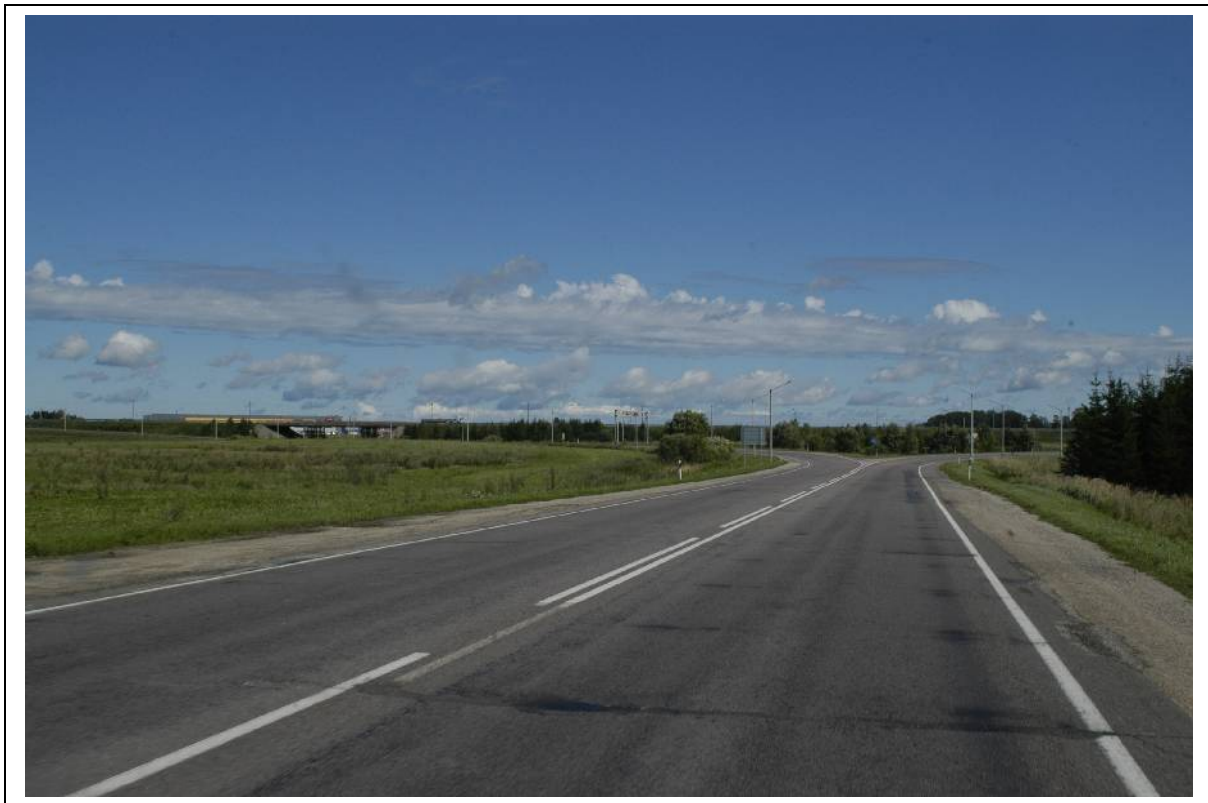
**Foto 11.** Vaade piki Tallinna ringtee 13. kilomeetrit Jüri liiklussõlme suunas. Pildil paremal paistab teeservani ulatuv tihe kuusenoorendik.

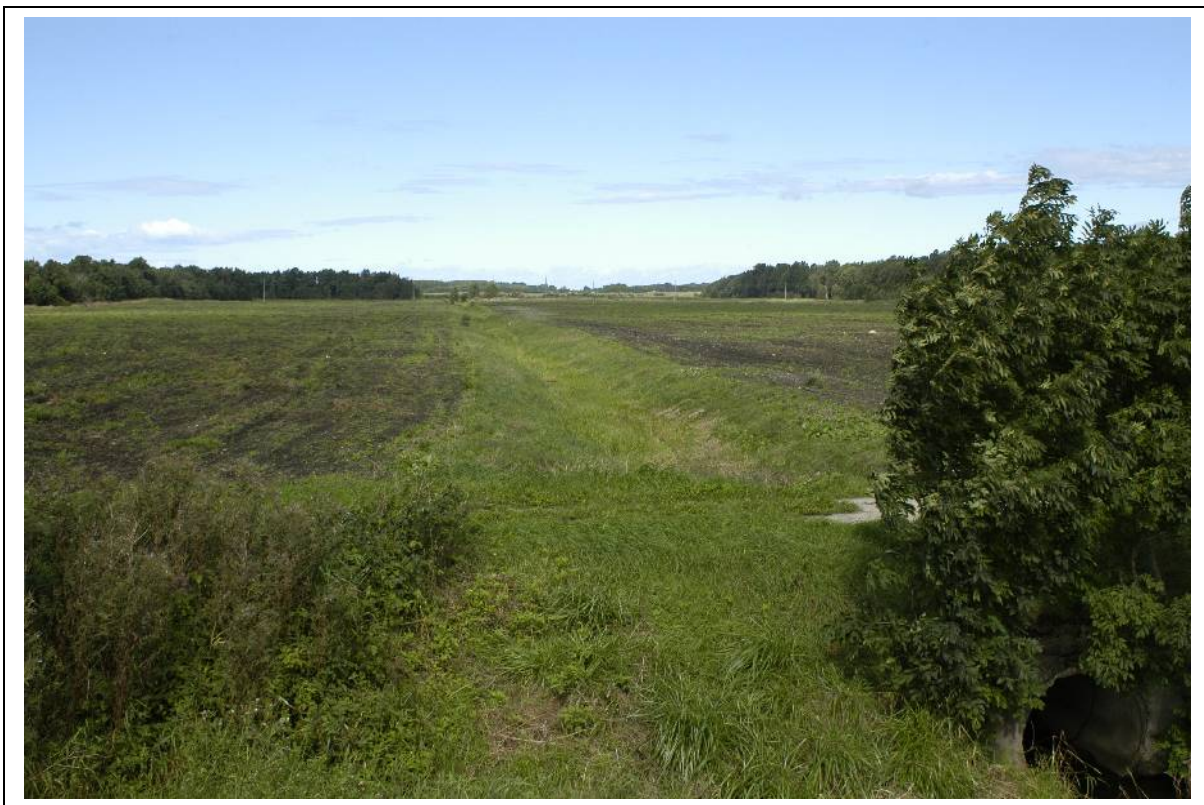
**Foto 13.** Kurna-Mõisaküla peakraav koos kahel pool piki kraavi paiknevate puisturibadega moodustab loomadele liikumiskoridori ja suunab nad Tallinna ringteele 14. kilomeetril, sama kraavi truubi juures.

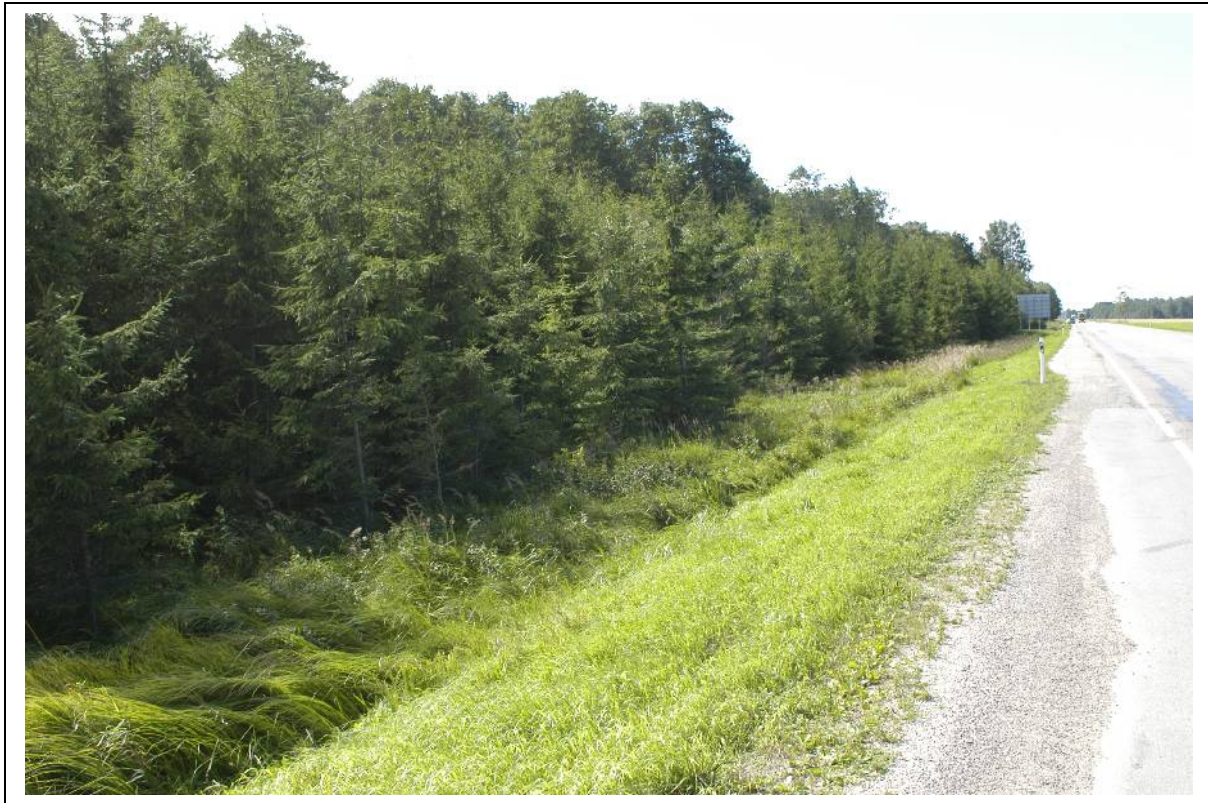
**Foto 15.** Vaade Tallinna ringtee 13. kilomeetrile Jüri liiklussõlme poolt. Esiplaanil näha tihe kuusenoorendik, tagaplaanil metsariba lõpp, kus ulukid teele satuvad.

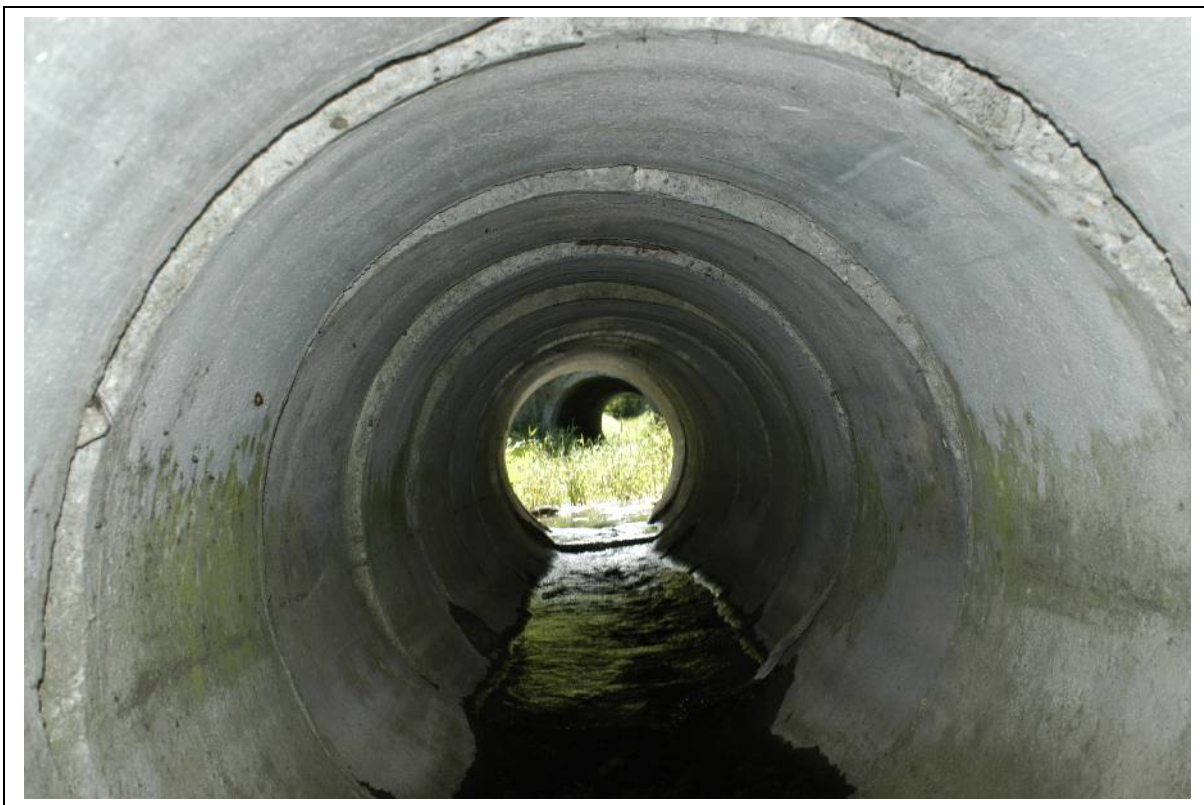
**Foto 16.** Kurna-Mõisaküla truup sobiks väikese kohandamise (kallasraja tekitamine) hästi ka väikeulukite läbipääsuks.

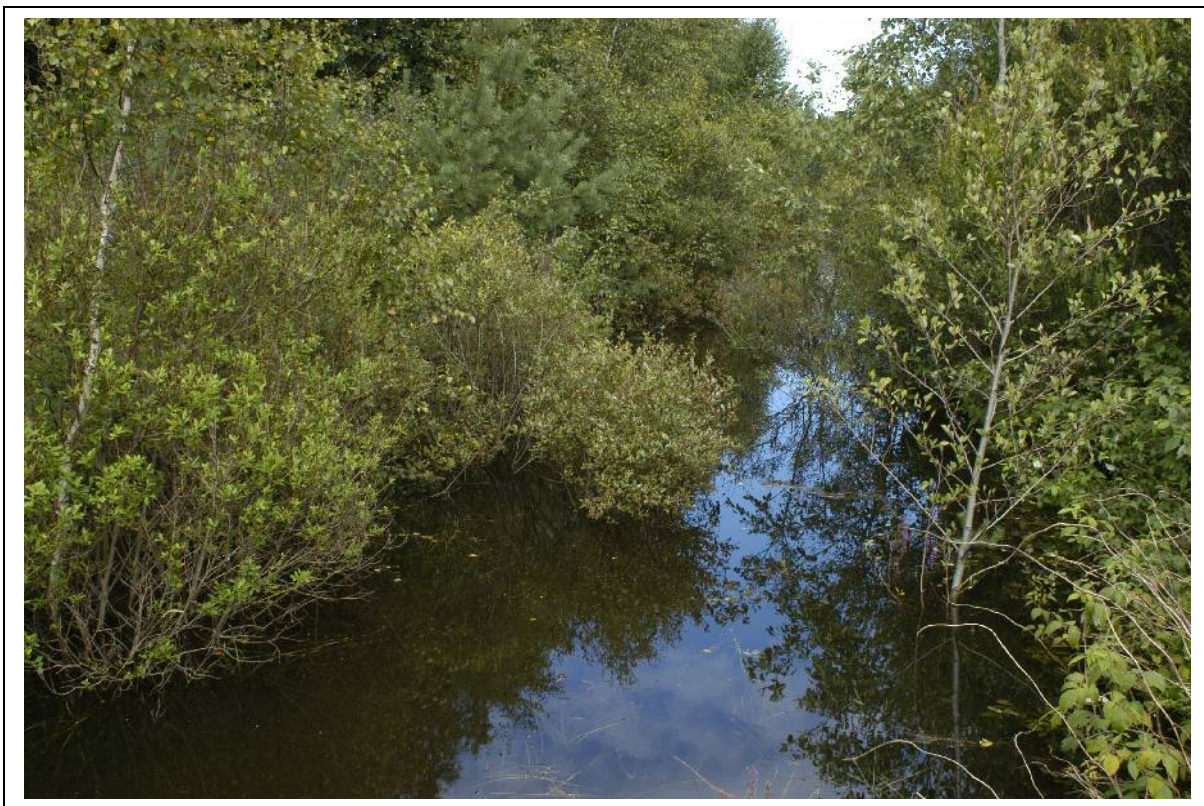
*Ohtlikkuse põhjendus.* Kõnealuse lõigu keskel asub Sausti peakraav (lõikub teega 17. kilomeetriposti juures), piki mida paikneb oluline suurulukite liikumiskoridor. Kiili jahiseltsi andmeil on siin väga tihe metskitsede liikumine üle Tallinna ringtee. Loomaõnnetuste koguarv käsitletaval lõigul on 5 (vastavalt 16-17 km 2 ja 17-18 km 3). Kokku on teada 3 õnnetust põtradega, 1 metskitsega ja 1 teiste loomadega (liigiline kuuluvus teadmata). Maanteelõigu kilomeetrite ohtlikkuse koondhinded on vastavalt: 16-17 km 15 ja 17-18 km 16.

**Foto 17.** Vaade Sausti peakraavile Tallinna ringteelt truubi juurest.

*Võimalikud meetmed.* Peale Vaela asulat, umbes 300m kaugusele 16. kilomeetripostist tuleks paigutada hoiatusmärk „Metsloomad“, mille mõjupiirkond on 2 km. Kogu lõigul on vajalik metsa- ja võsaraie ning teeservade niitmine. Lisaks tuleb Sausti peakraavi truup kohandada väikeulukite läbipääsuks. Tegemist on olulise suurulukite liikumiskoridoriga, mis tuleb säilitada, arvestades, et Sausti tiheasuala laieneb kiiresti ja konflikt loomade liikumisega siin ainult süveneb.

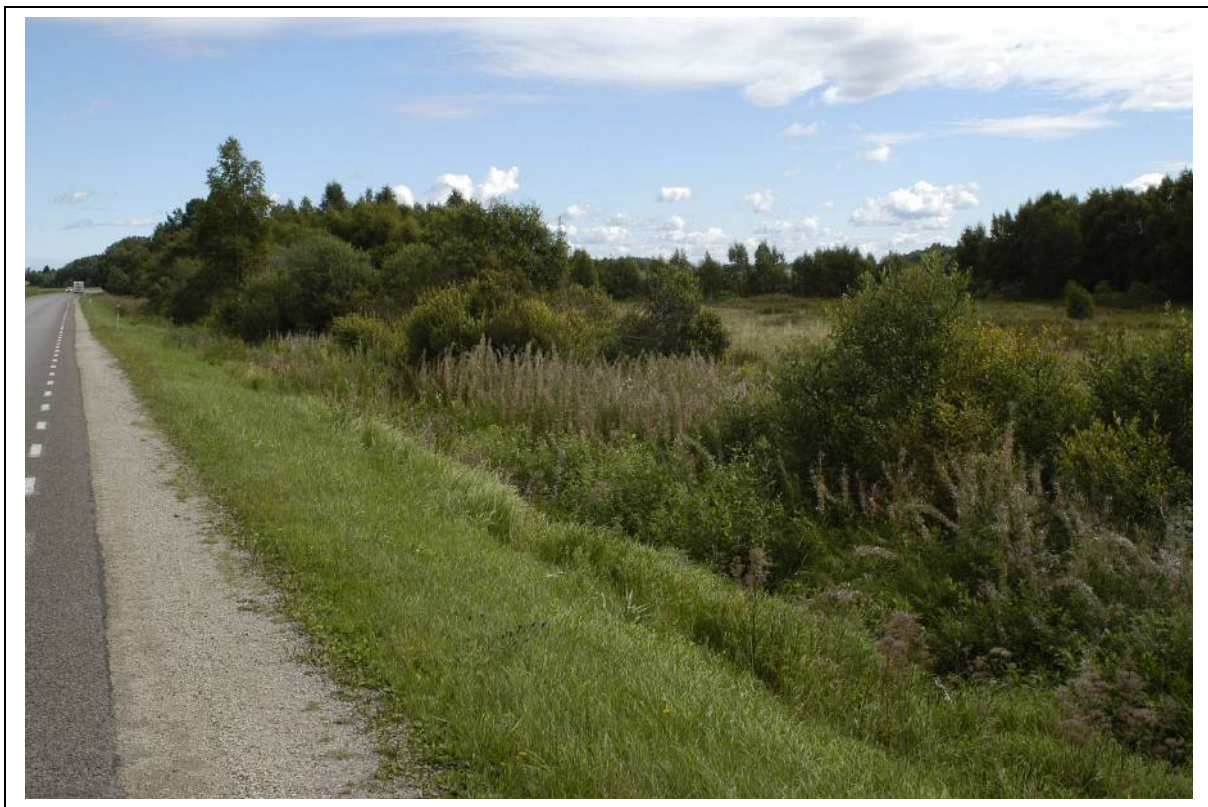
**Foto 18.** Sausti peakraavi ümbruse mosaiikne maastik sobib hästi metskitse elupaigaks.

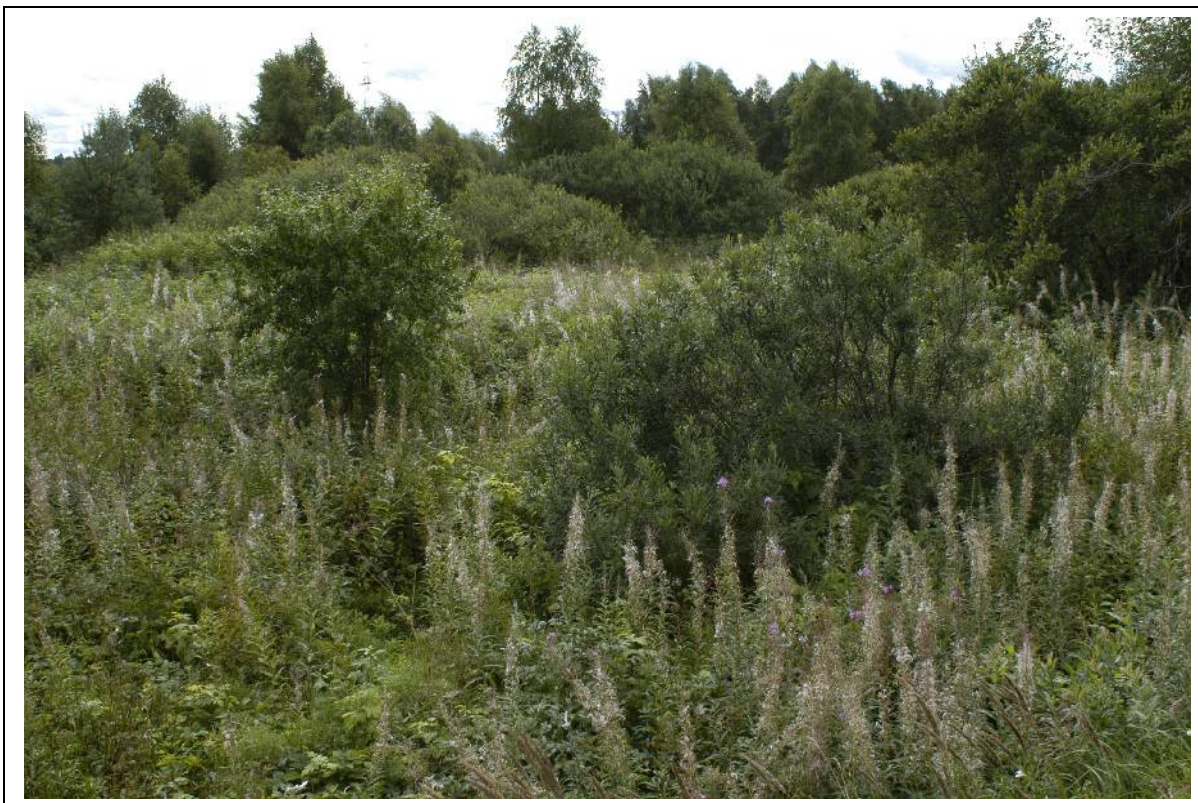
**Foto 19.** Sausti peakraavi piirkonnas on teeservad äärmiselt võsastunud. Külgnähtavuse parandamiseks on siin vaja teha ulatuslikku raiet.

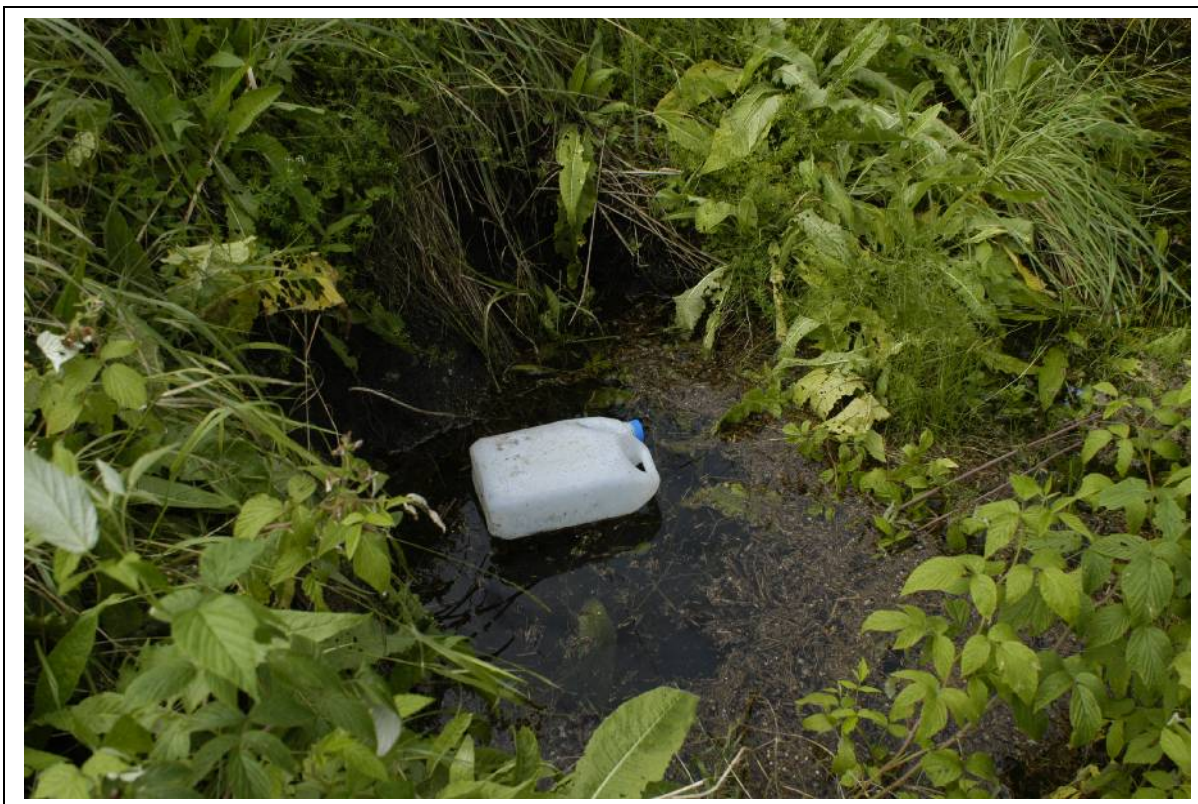
**Foto 20.** Sausti peakraavi trüüp on ummistunud ja mattunud. Trüübi esine lisaks kasutusel prügipaneku kohana. Et trüübist saaks siin läbipääs väikeulukitele on vaja suuri ümberkorraldusi.

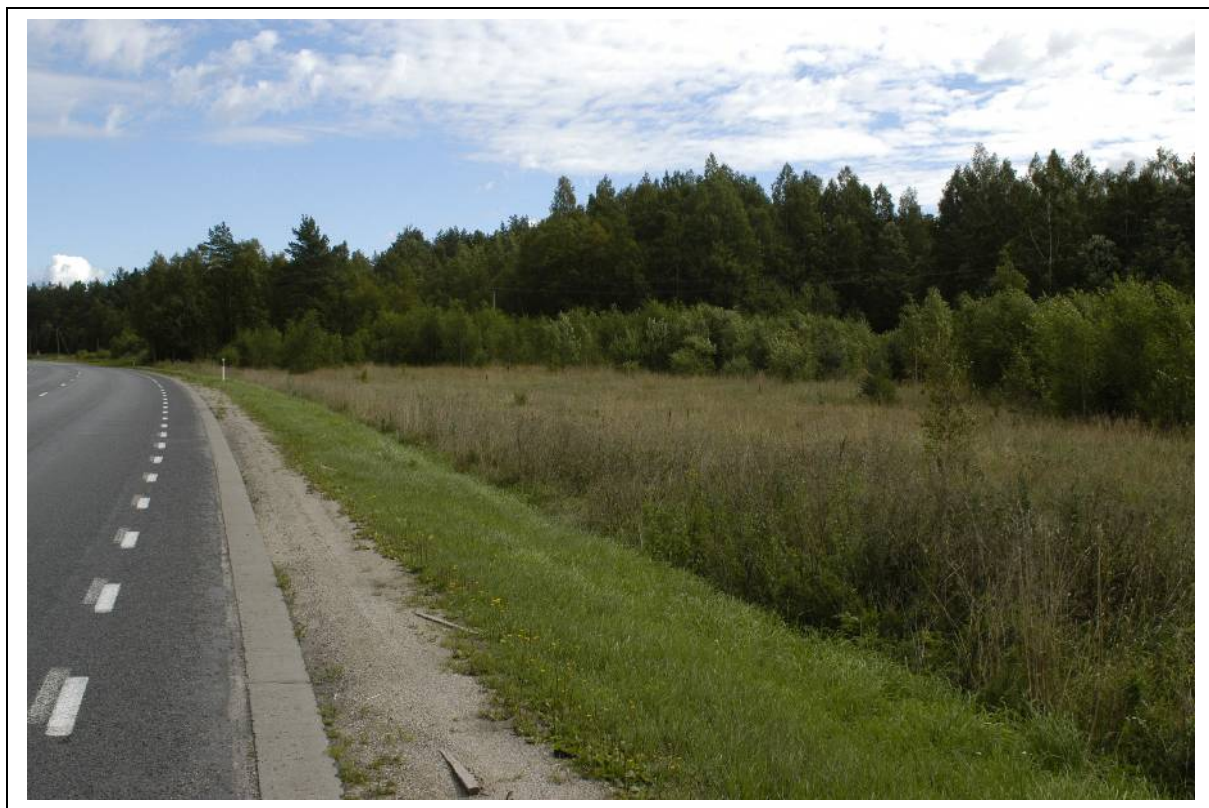
*Ohtlikkuse põhjendus.* Rohevõrgustiku tuumala ja loomade liikumiskoridor peaaegu kogu lõigu ulatuses. Väga oluline loomade liikumisalala Männiku raba ja Saku ning Kiili ümbruse metsade vahel. Lõigu alguses 21. kilomeetril asuva truubi kohal lõikub teega lagedam ala, kuhu võib koonduda nii metskitsede kui väikeulukite liikumine. Rabad ja rabametsad lõigu ümbruses on sobivad elupaigad põtradele. Metsasihid, kraavid ja karjäär põhja pool maanteed 23. kilomeetri ümbruses, samuti puistu suurem tihedus seal suunavad ulukeid Tallinna ringteed ületama pigem 22. kilomeetril. Samas suunavad kõrge teetamm ja karjäär põhja pool teed loomi ka Saku viadukti alla. Seal aga paikneb Männiku-Saku maantee ja sellega paralleelne raudtee, mis koos takistuseks oleva Männiku karjääriga moodustavad loomadele Saku viadukti all ja selle vahetus läheduses Männiku-Saku teel väga ohtliku piirkonna. Suurim loomaõnnetuste arv ongi just Saku-Männiku teel viaduktist natuke Tallinna poole. Vääna jõe sild 26. kilomeetril toimib aga edukalt väikeulukite läbipääsuna, kuigi kahel pool silda on olnud teel ka väikeulukitega õnnetusi. Vääna jõe lõikumiskoht Tallinna ringteega on ka rohevõrgustiku planeeringuga määratud ohuala. Loomaõnnetuste koguarv käsitletaval lõigul on 24 (vastavalt 20-21 km 4, 21-22 km 7, 22-23 km 3, 23-24 km 2, 24-25 km 5 ja 25-26 km 3). Kokku on teada 9 õnnetust metskitsedega, 8 põtradega ja 7 teiste loomadega (kellest on teada 1 rebane ja 1 siil, aga enamuse liigiline kuuluvus on teadmata). Maanteelõigu kilomeetrite ohtlikkuse koondhinded on vastavalt: 20-21 km 15, 21-22 km 19, 22-23 km 15, 23-24 km 10, 24-25 km 15 ja 25-26 km 15.

**Foto 21.** Legendikuserv Tallinna ringtee 21. kilomeetril koos seal paikneva truubiga moodustab hea kompleksi ulukitele potentsiaalse teeületuskoha loomiseks.

*Võimalikud meetmed.* 21. kilomeetri esimesele kolmandikule tuleks paigutada hoiatusmärk „Metsloomad“ (mõjupiirkonnaga 3 km) ja kiirust piirata 70km/h. Hoiatusmärk „Metsloomad“ tuleb paigutada ka kohe peale Saku viadukti, mõjupiirkonnaga 1 km. Samuti tuleb märgid panna vastavalt ka vastassuunas. Kogu Sausti tulevane liiklussõlm ja Saku viadukti ümbrus tuleb tarastada, jätkates tara ka nende vahelisel lõigul ja teisel pool viadukti kuni metsaservani 26. kilomeetril. 22. kilomeetri keskele tuleb jätta loomatarasse märgistatud teeületuskoht. Kogu lõigul tuleb teostada metsa ja võsaraiet teeservades, selliselt, et külgnähtavus lubaks juhil aegsasti märgata ulukit teeservas. Truup 21. kilomeetril, lagendiku ja metsa servaalal tuleb kohandada väikeulukitele läbipääsuks. Samuti truubid 22. ja 23. kilomeetril. 21. kuni 23. kilomeetri ulatuses tuleb teest eemale paigutada soolakud, mis vähendaksid põtrade vajadust talvisel ajal teele soola lakkuma tulla. Saku ristmiku peale ja mahasõiduteede vahelisel alal tuleks nähtavuse parandamiseks teostada metsaraiet. 26. kilomeetril kõnealuse lõigu lõpus tuleks loomatara enne Vääna jõge metsaservas lõpetada, jättes enne jõge märgistatud ülekäigukoha. Iga märgistatud ülekäigukoha ees peaks olema teekattes ka nn lamav põder. Vääna jõe silla rekonstrueerimisel tuleks arvestada, et siia jääks samasugused kallasrajad, nagu praegu. Väikeulukid tuleb taraga suunata silla alla. Kui tee-ehituslikud võtted lubavad, võiks Vääna jõe silla juures metsaservas tulla ka kõne alla suurulukite suunamine tee alt läbi silla juures. Selleks on hetkel aga teetamm liialt madal ja ka jõgi pöörab kohe peale silda, mis muudab vaatevälja loomadele piiratuks, seetõttu pakume siin pigem märgistatud teeületuskohta kui silla tõstmist ja pikendamist laia kallasrajaga. Nagu aga ka eespool mainitud tuleks kogu kõne all oleva lõigu ulatuses teha lisauuringuid ja ka teeületuskohad ning tarastamine täpsustavalt üle kontrollida.

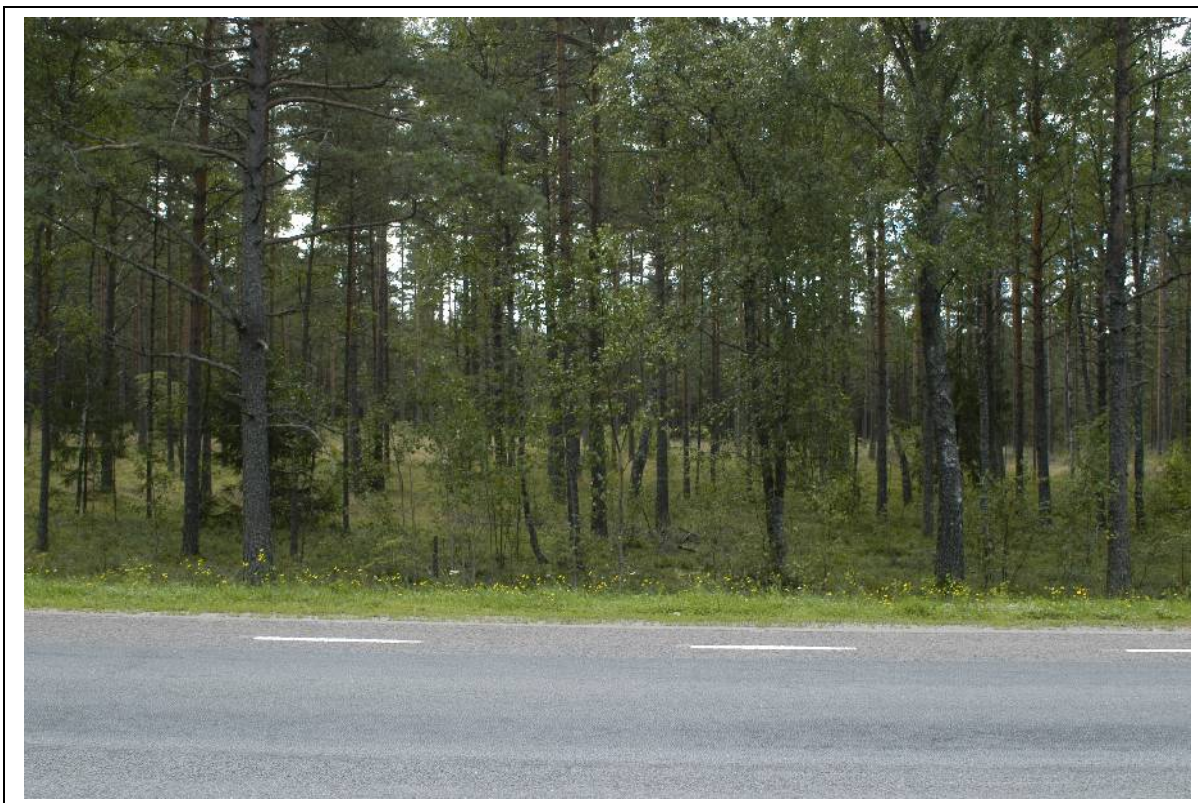
**Foto 22.** Rabad ja rabametsad Tallinna ringtee 22 kilomeetri ümbruses on sobivad elupaigad just põtradele, aga ka metskitsele.
