**Liiklust mõjutavate looduslike ohutegurite  
hindamine Tallinna ringteel, lõigul 1. km – 38. km  
ja võimalikud meetmed nende tegurite mõju  
vähendamiseks**

**MTÜ Studio Viridis Loodusharidus**

**2005-23**

## *Uurimistöö lõpparuanne*

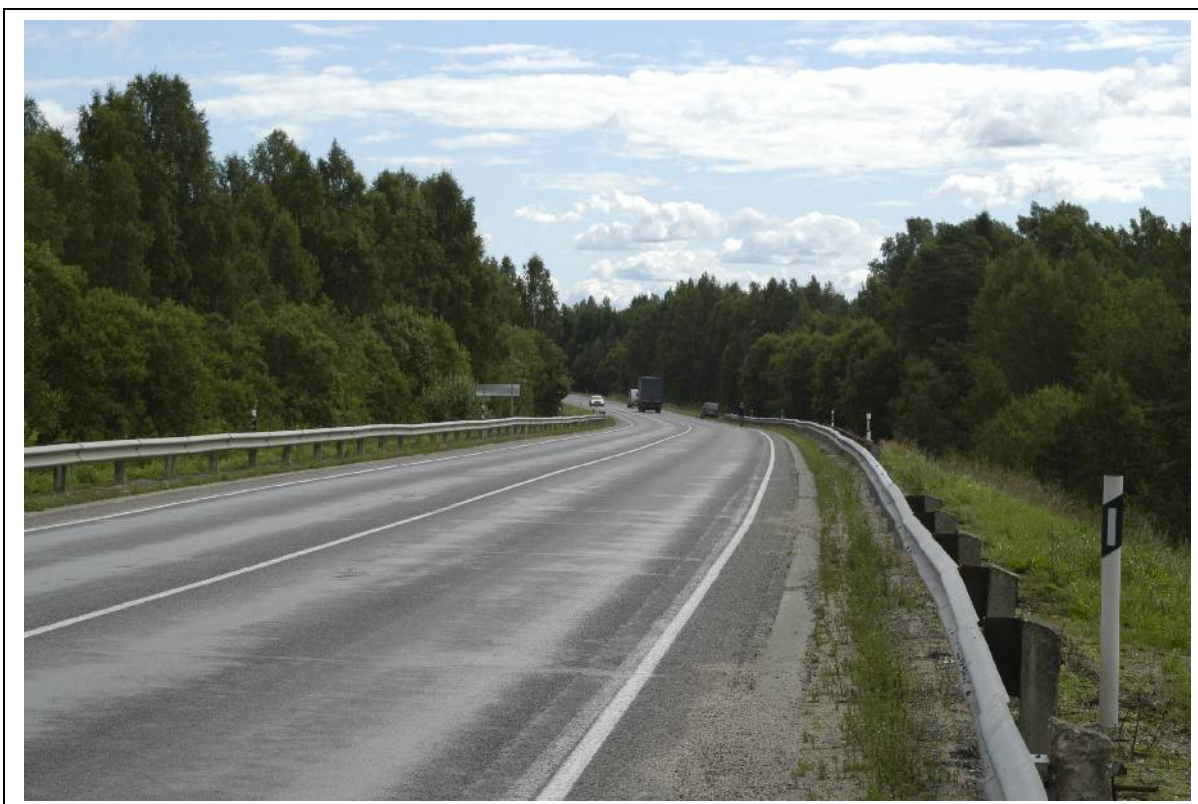
**Foto 23.** Tõus Saku viadukti tammile Tallinna ringtee 24. kilomeetril.

*Võimalikud meetmed.* 21. kilomeetri esimesele kolmandikule tuleks paigutada hoiatusmärk „Metsloomad“ (mõjupiirkonnaga 3 km) ja kiirust piirata 70km/h. Hoiatusmärk „Metsloomad“ tuleb paigutada ka kohe peale Saku viadukti, mõjupiirkonnaga 1 km. Samuti tuleb märgid panna vastavalt ka vastassuunas. Kogu Sausti tulevane liiklussõlm ja Saku viadukti ümbrus tuleb tarastada, jätkates tara ka nende vahelisel lõigul ja teisel pool viadukti kuni metsaservani 26. kilomeetril. 22. kilomeetri keskele tuleb jätta loomatarasse märgistatud teeületuskoht. Kogu lõigul tuleb teostada metsa ja võsaraiet teeservades, selliselt, et külgnähtavus lubaks juhil aegsasti märgata ulukit teeservas. Truup 21. kilomeetril, lagendiku ja metsa servaalal tuleb kohandada väikeulukitele läbipääsuks. Samuti truubid 22. ja 23. kilomeetril. 21. kuni 23. kilomeetri ulatuses tuleb teest eemale paigutada soolakud, mis vähendaksid põtrade vajadust talvisel ajal teele soola lakkuma tulla. Saku ristmiku peale ja mahasõiduteede vahelisel alal tuleks nähtavuse parandamiseks teostada metsaraiet. 26. kilomeetril kõnealuse lõigu lõpus tuleks loomatara enne Vääna jõge metsaservas lõpetada, jättes enne jõge märgistatud ülekäigukoha. Iga märgistatud ülekäigukoha ees peaks olema teekattes ka nn lamav põder. Vääna jõe silla rekonstrueerimisel tuleks arvestada, et siia jääks samasugused kallasrajad, nagu praegu. Väikeulukid tuleb taraga suunata silla alla. Kui tee-ehituslikud võtted lubavad, võiks Vääna jõe silla juures metsaservas tulla ka kõne alla suurulukite suunamine tee alt läbi silla juures. Selleks on hetkel aga teetamm liialt madal ja ka jõgi pöörab kohe peale silda, mis muudab vaatevälja loomadele piiratuks, seetõttu pakume siin pigem märgistatud teeületuskohta kui silla tõstmist ja pikendamist laia kallasrajaga. Nagu aga ka eespool mainitud tuleks kogu kõne all oleva lõigu ulatuses teha lisauuringuid ja ka teeületuskohad ning tarastamine täpsustavalt üle kontrollida.

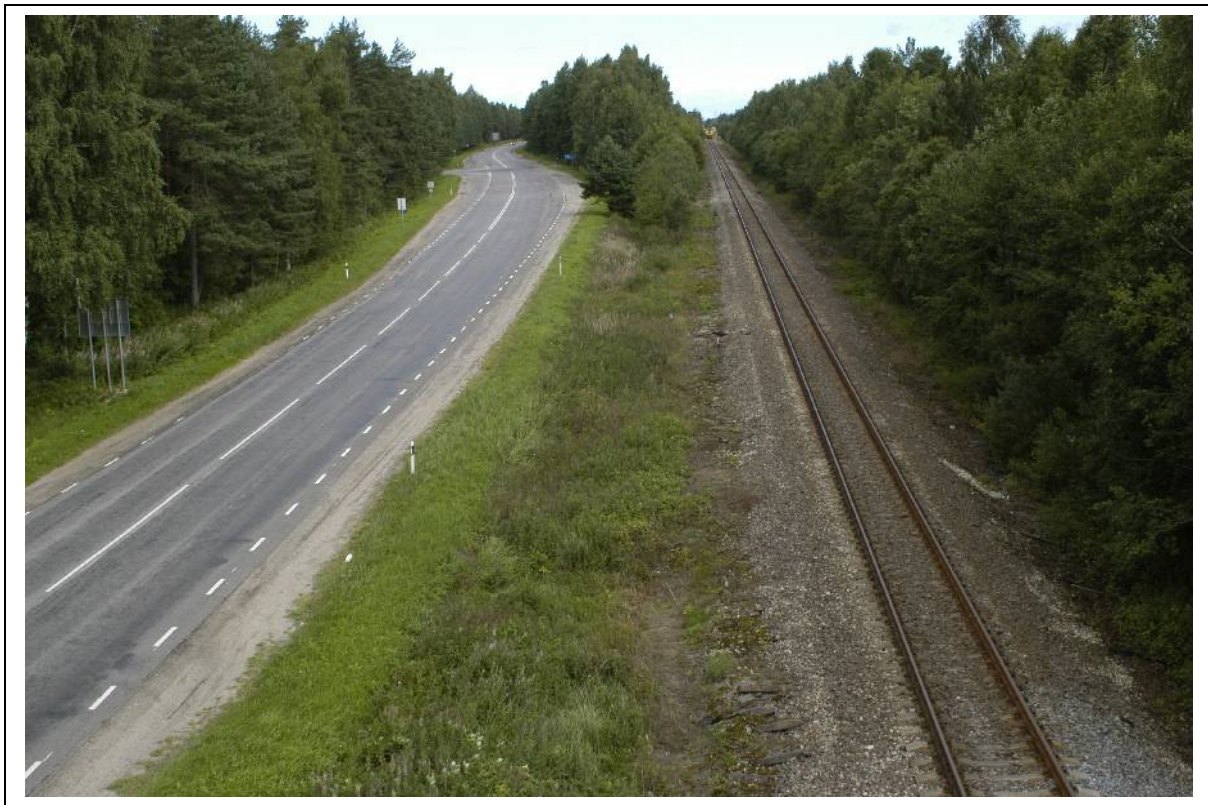
**Foto 24.** Vaade Saku viaduktilt Tallinna suunas. Umbes selles piirkonnas kus metsariba jääb raudtee ja Männiku-Saku tee vahele toimub sellel teel suurem osa ulukiõnnetusi.

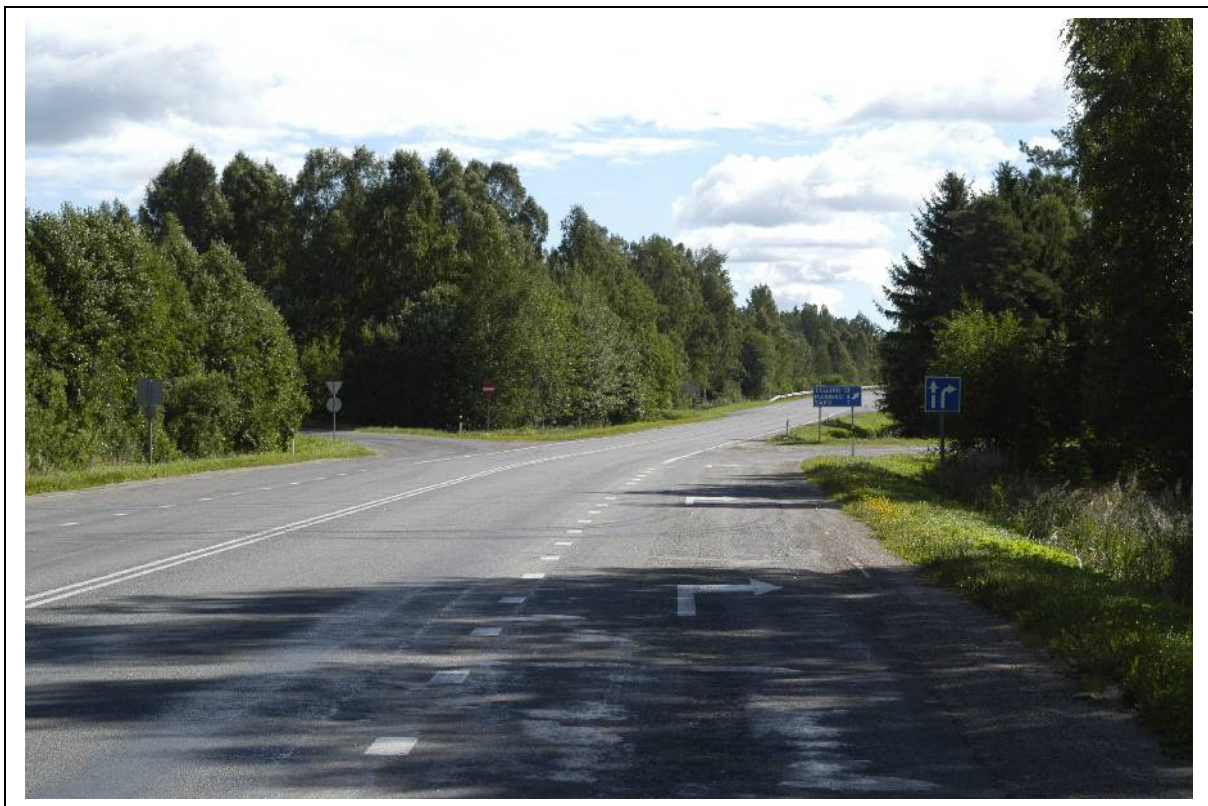
**Foto 25.** Vaade Saku viadukti tammilt piki Tallinn ringteed Keila suunas. Esiplaanil on näha liiklussõlmes loomaõnnetuse ohtu suurendavad peale- ja mahasõiduteed.

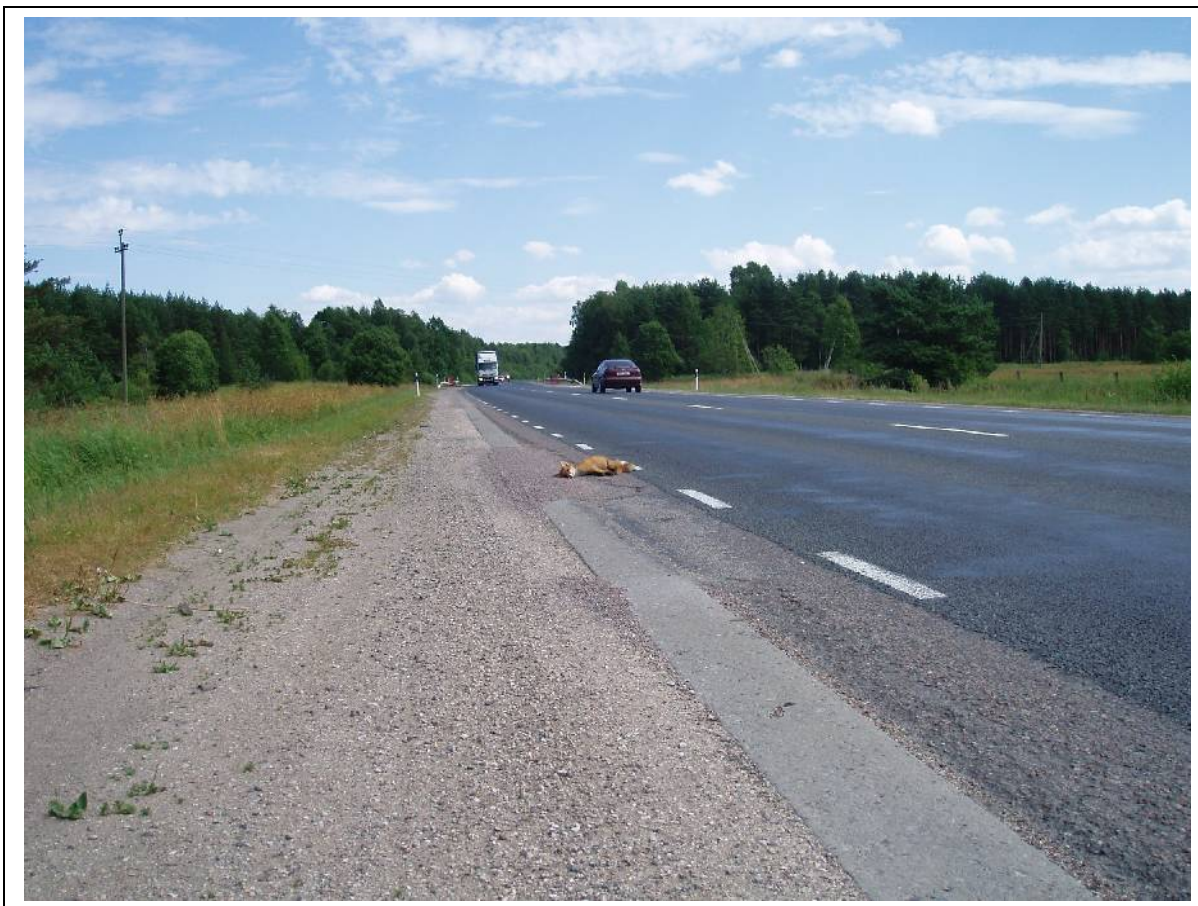
**Foto 26.** Tallinna ringtee 26. kilomeetriposti juures, Vääna jõe silla lähistel teel hukkunud noor rebane.

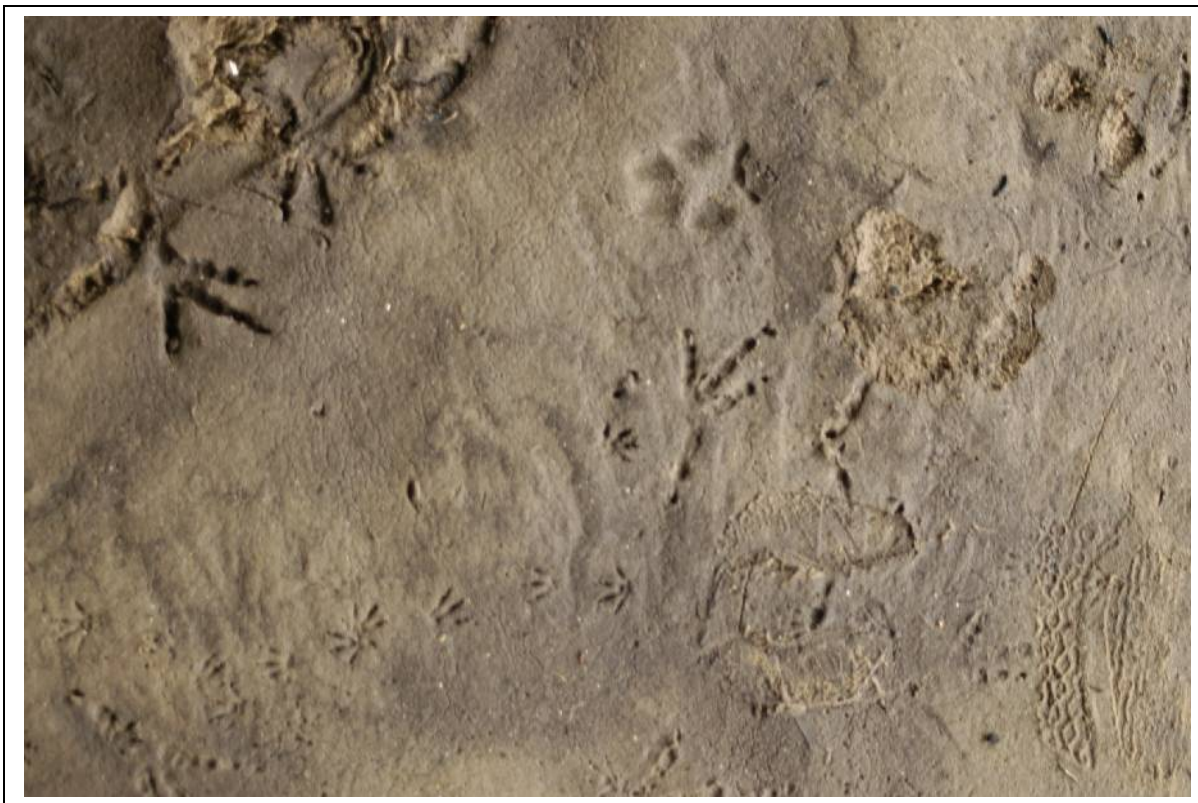
**Foto 27.** Vääna jõe silla alustel kallasradadel võib leida hulganisti väikeulukite ja lindude tegevusjälgi.

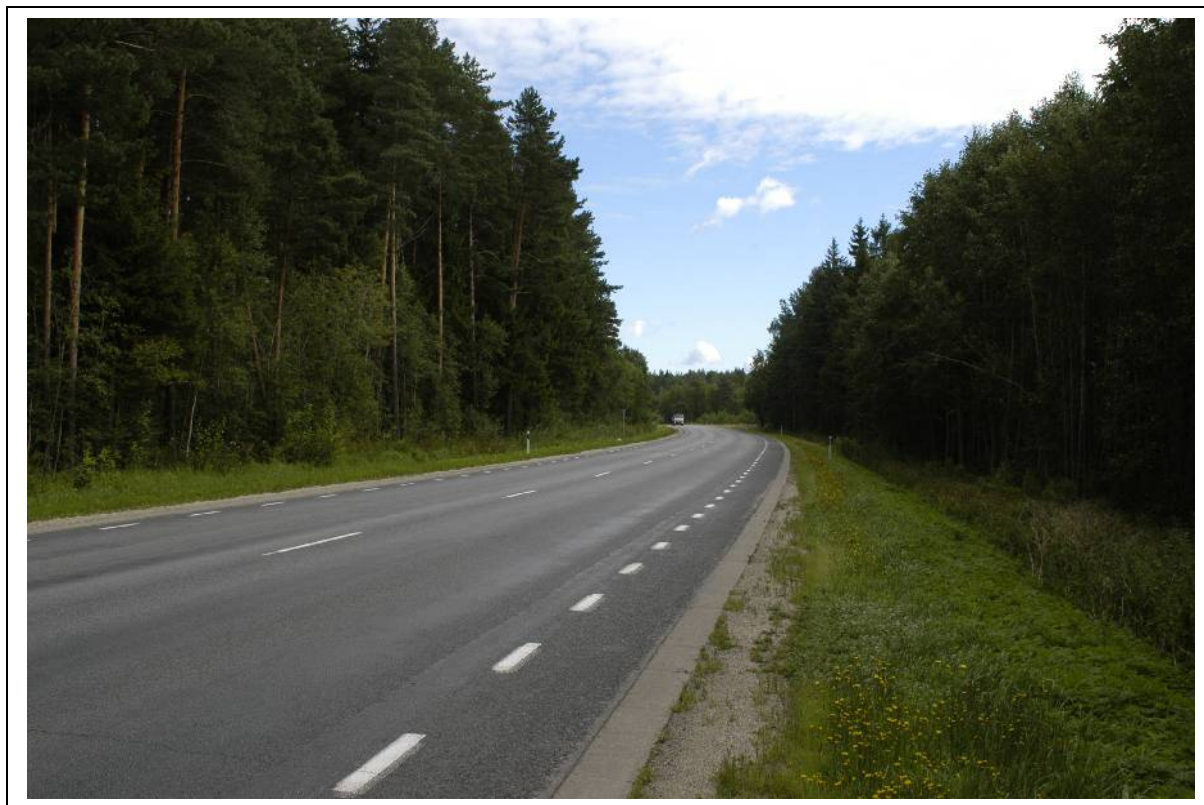
**Foto 28.** Vaade Tallinna ringtee 22. kilomeetrile kohas kuhu tarastamise korral tuleb ulukitele teha märgistatud teeületuskoht.

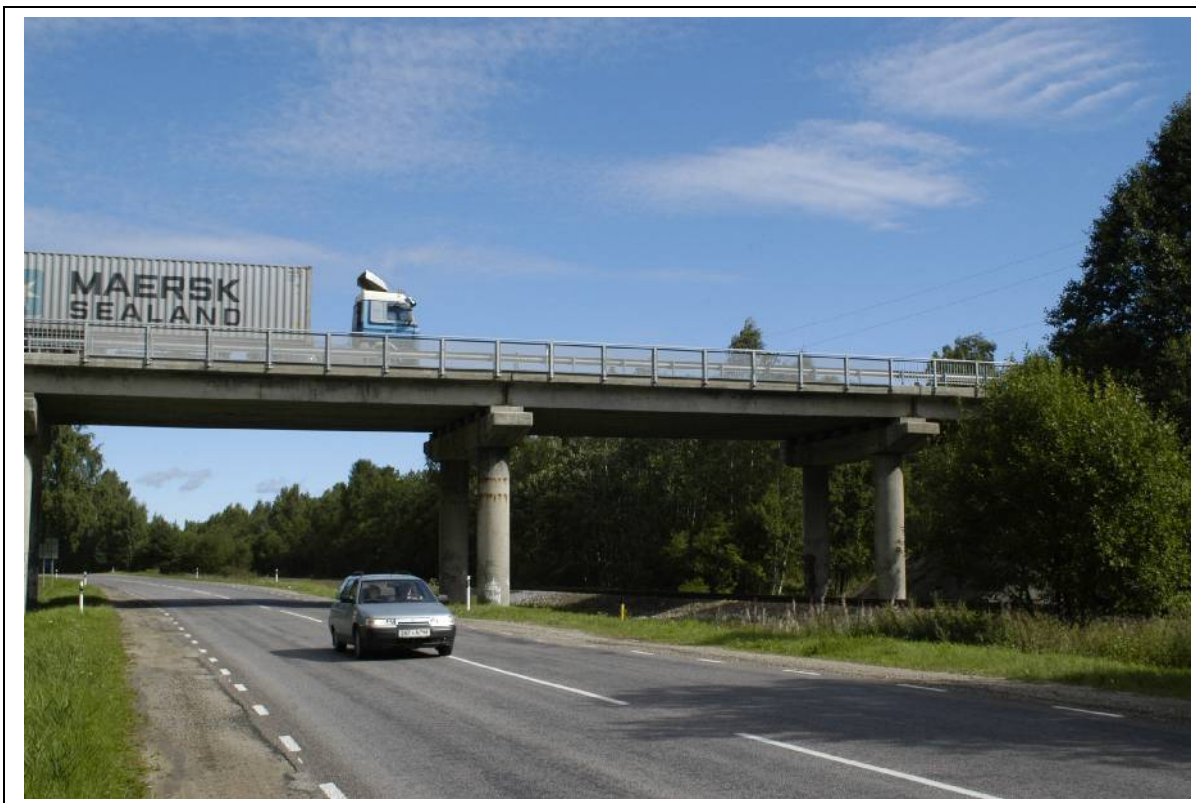
**Foto 29.** Vaade Saku viaduktile Saku-Männiku teelt viadukti all. Selgelt on näha kuivõrd vähe on siin ruumi loomade võimalikuks läbipääsuks.

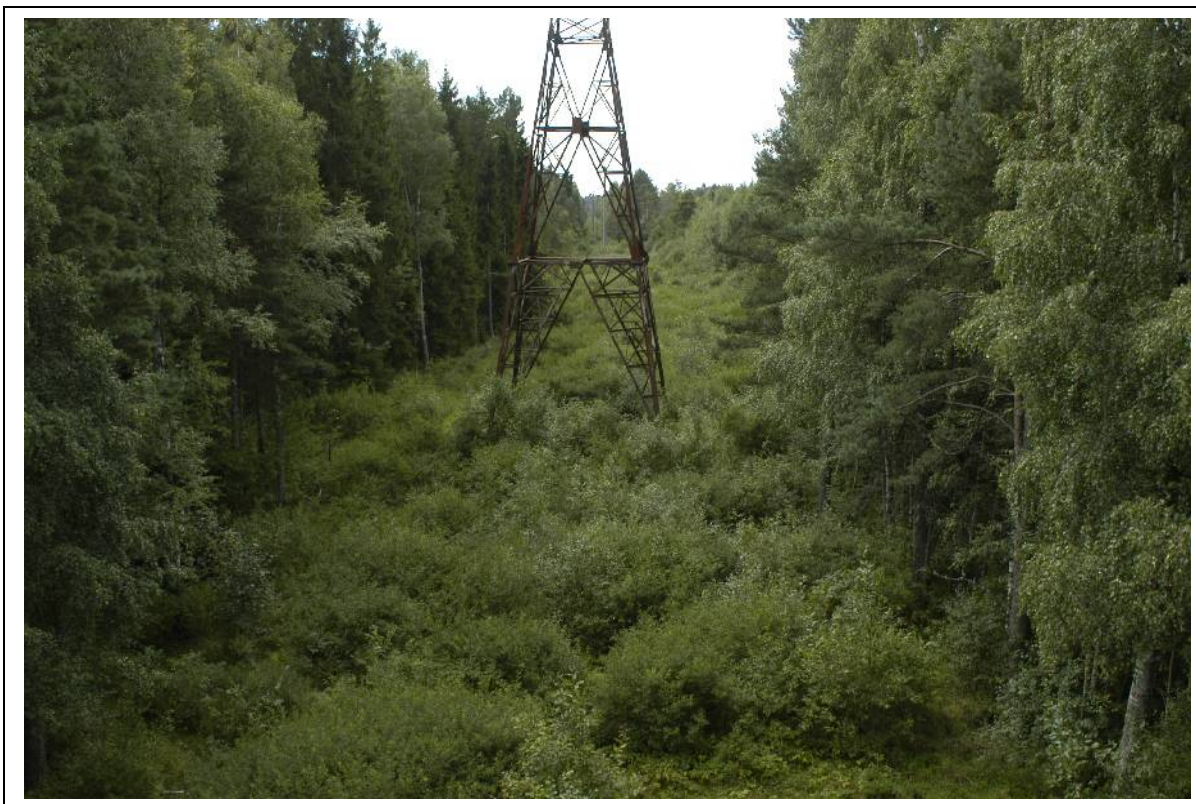
**Foto 30.** Paralleelselt raudteega kulgev elektriliin, mis võiks Saku viadukti piirkonnas olla lahenduseks loomade suunamisel, pikendades viadukti elektriliinini ja tarastades selle raudteepoolse serva.

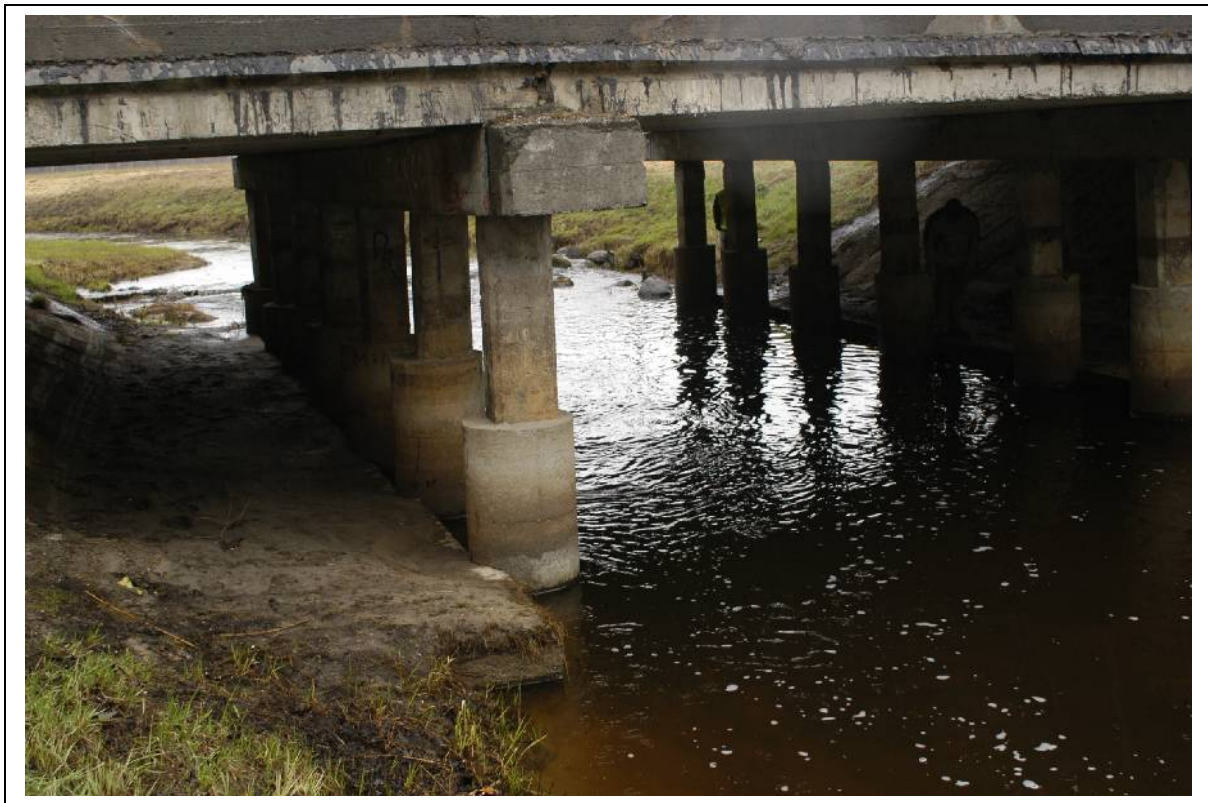
**Foto 31.** Vääna jõe sild, mille kallasrajad on kasutusel mitmete väikeulukite poolt tuleks säilitada sellisena nagu ta on siin pildil.

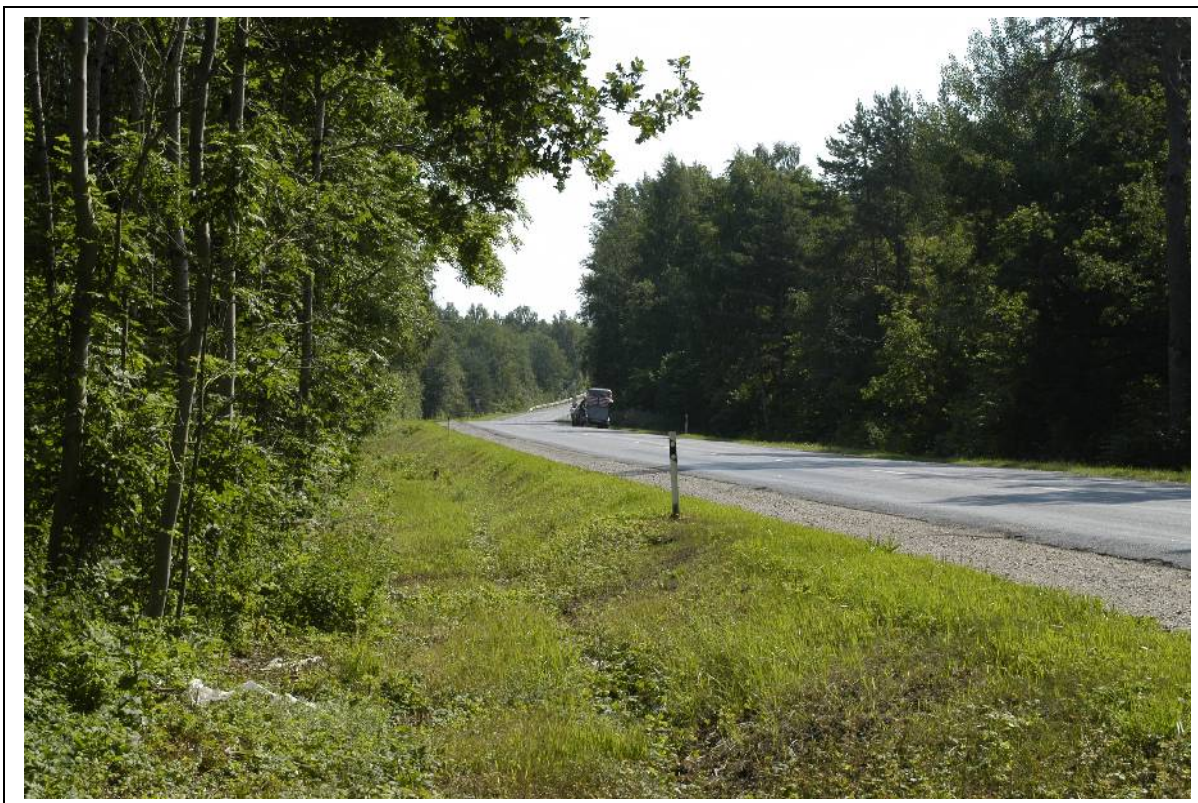
*Ohtlikkuse põhjendus.* Valingu raudteeviadukti juures, just 34. ja 35. kilomeetril, toimub väga aktiivne metskitsede liikumine. Tallinna ringteest vasakul (Tallinnast eemale) asub siin kahel pool raudteed suur rohevõrgustiku tuumala. Domineerivad lehtmetsad ühelt poolt ja mosaiikne maastik teisel, mis on mõlemad parimaks elupaigaks just metskitsele, aga ka jänestele ja siilidele. Võsa on siin kohati teele väga lähedal. 35. kilomeetril lõikub ringteega rohevõrgustiku koridor (lõikumiskoht lõpeb 36. kilomeetri alguses). Ka 36. kilomeetri ulatuses on mets mõlemal pool teed lagendikurikas ja sobib hästi elupaigaks just metskitsedele. Sama kilomeetri lõpus, Valingu surnuaia lähistel lõikub teega veel üks rohevõrgustiku koridor. Loomaõnnetuste koguarv käsitletaval lõigul on 15 (vastavalt 33-34 km 2, 34-35 km 8, 35-36 km 0 ja 36-37 km 5). Kokku on teada 12 õnnetust metskitsega ja 3 teiste loomadega (liigiline kuuluvus teadmata). Maanteelõigu kilomeetrite ohtlikkuse koondhinded on vastavalt: 33-34 km 16, 34-35 km 20, 35-36 km 14 ja 36-37 km 15.

**Foto 32.** Vaade Valingu viadukti algusele Keila poolt. Just pildil oleval lõigul on aktiivseim metskitsede teeületuskoht.

*Võimalikud meetmed.* Valingu raudteeviadukti ümbrus on metskitsede aktiivne liikumisala, aga samas ei sobi viadukt loomade läbipääsuks. Välitööde käigus täheldati metskitse isendite liikumist piki Tallinna ringteed üle raudtee, viaduktist ca 300m kaugusel, samuti ületasid kitsed teed vahetult viaduktitammist Keila poolse lõpu juures maantee äärselt elamust paarsada meetrit Keila pool. Viadukti all puudusid aga igasugused ulukijäljed. Järeldusena eelnevast ja arvestades kogu Tallinna ringteel just sel lõigul saadud suurimat loomaõnnetuste arvu, leiame, et tuleb rajada eraldi metskitsede tunnel viaduktist Keila poole 35. kilomeetri algusesse. Selleks on vaja aga viadukti kõrgust teetammist pikendada veel mõnesaja meetri võrra. Kogu kõnealune maanteelõik, alates Sauest kuni Keilani tuleb ka tarastada. 33. kilomeetri posti juurde tuleb paigutada hoiatusmärk „Metsloomad“, mõjupiirkonnaga 3 km. Kogu lõigu teeservades tuleb teostada võsaraiet. 36. kilomeetri lõpuossa tuleb loomadele jätta märgistatud teeületuskoht. Väikeulukitele tuleb rajada läbipääs ja selleks sobivad kohad jäävad Valingu kalmistu vastas olevast elamupiirkonnast Saue ning Keila poole. Olemasolev maanteetruup 37. kilomeetril ei sobi loomade läbipääsuks ei mõõtmete ega asukoha poolest.

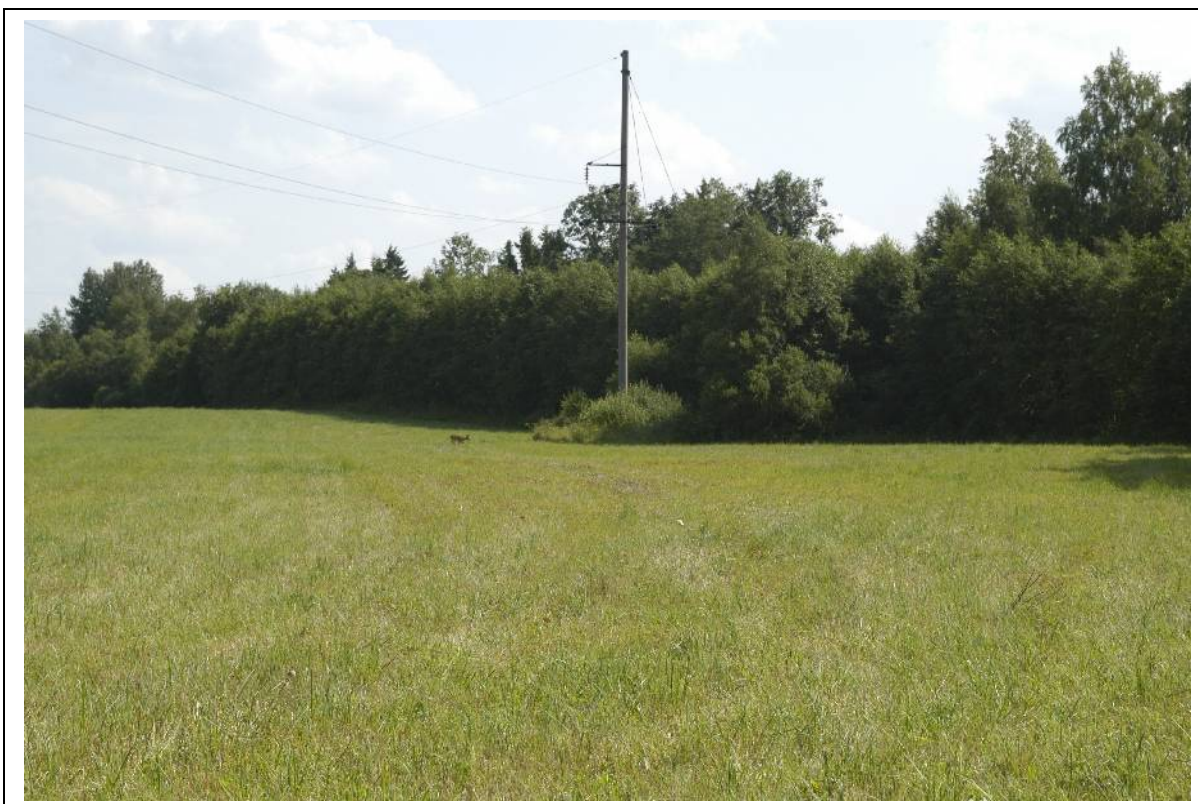
**Foto 33.** Valingu viadukti vahetus läheduses asuvad võsaribad, lehtmetsad ja heina- ning karjamaad, mis meelitavad siia hulgaliselt metskitsi. Pildil on taustal näha üks välitöödel kohatud metskitsedest suundumas

raudteele võsariba taga. Peale selle ületamist pöördus ta aga maanteetammi juurest tagasi Tallinna ringteed ületamata.

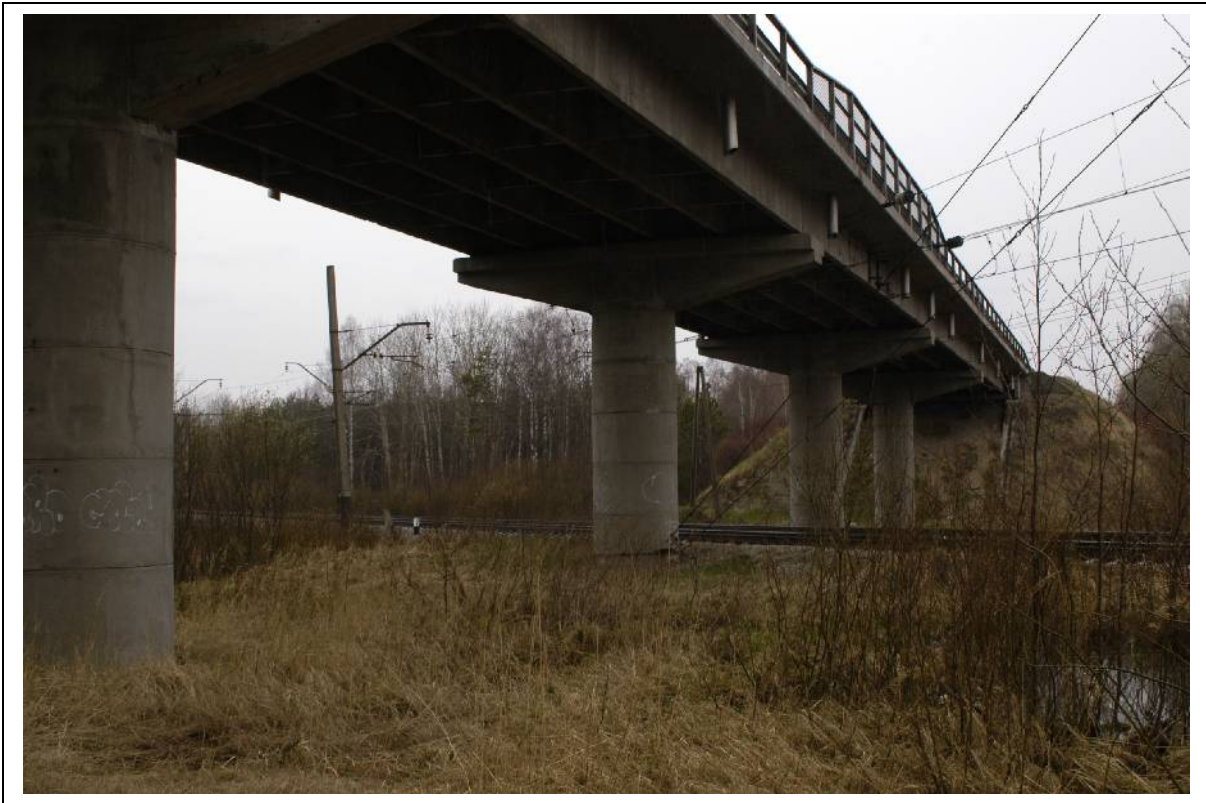
**Foto 34.** Valingu viadukti alune, kus me välitööde käigus ei täheldanud mingit ulukite liikumist, ega ka jälgi sellest.

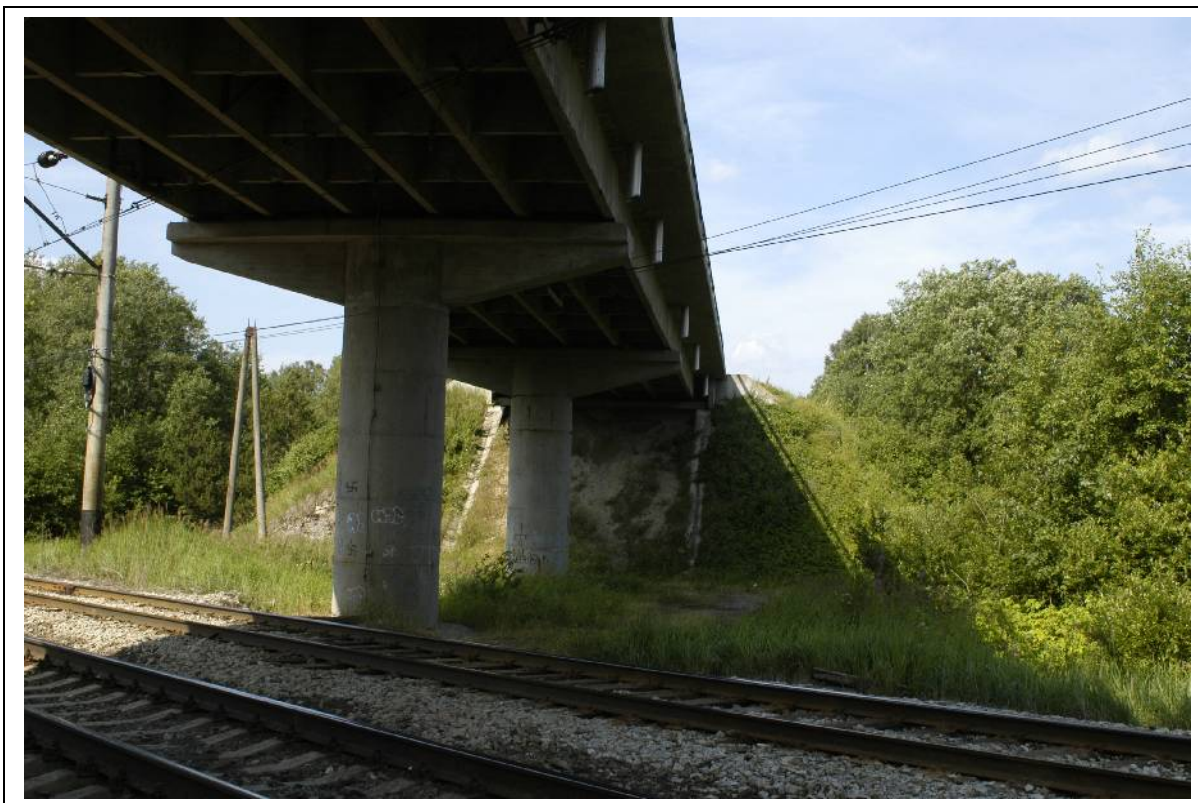
**Foto 35.** Vaade Valingu viadukti alt Keila suunas, kuhu poole tuleb ka pikendada viadukti tammi, kaotades kurvi kohe peale viadukti. Pikendatud viaduktiossa tuleb rajada metskitsedele mõeldud läbipääs.

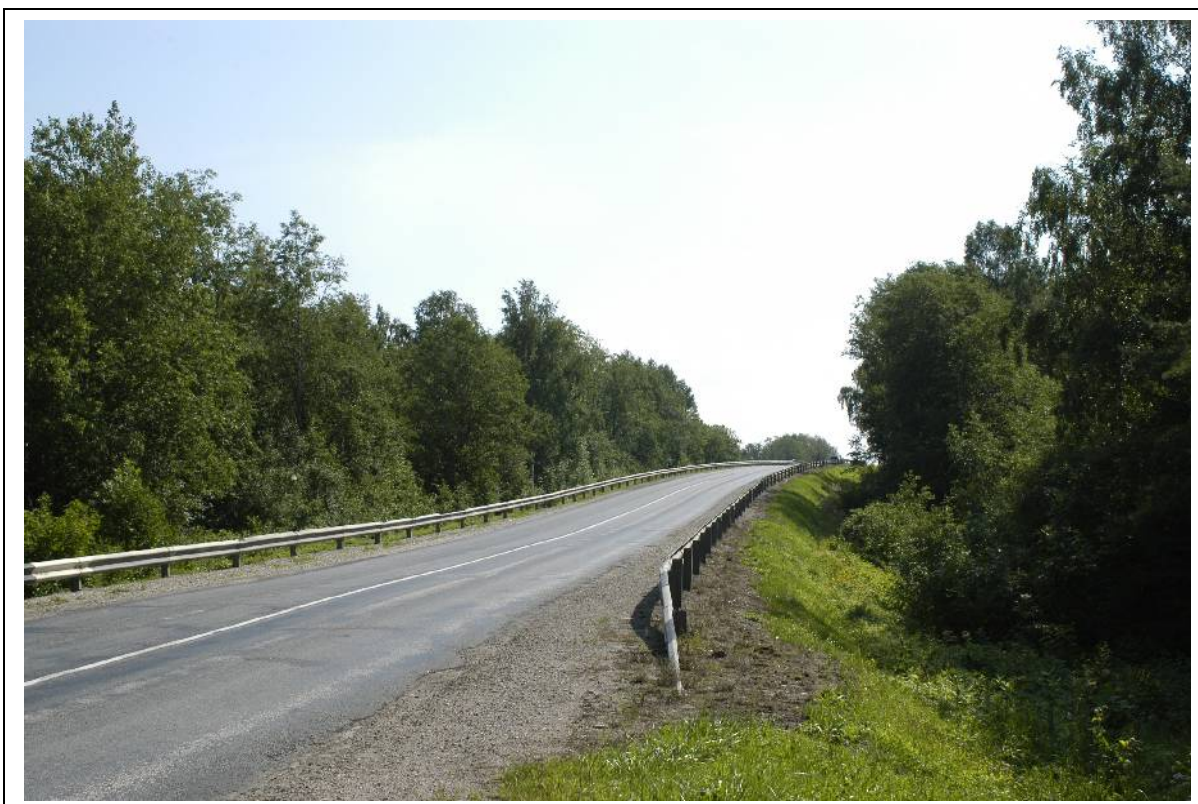
**Foto 36.** Vaade Valingu viaduktile Keila suunast. Pildil olevat kõrget teetammi pikendades oleks siin võimalik luua metskitsedele läbipääs.

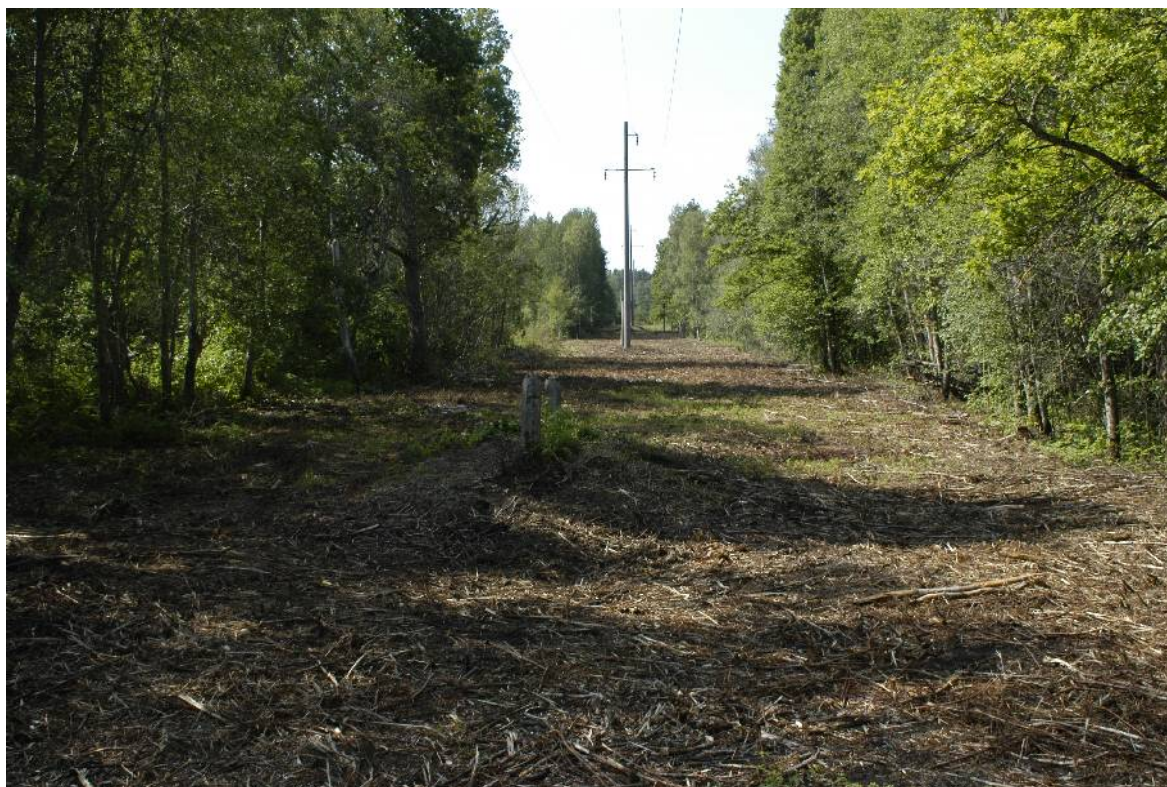
**Foto 37.** Vahetult Valingu viadukti tammist Keila poole jäävas metsaservas ristub Tallinna ringteega elektriliin, mille trass on värskelt puhastatud. See moodustab siin metskitsi teele suunava koridori.

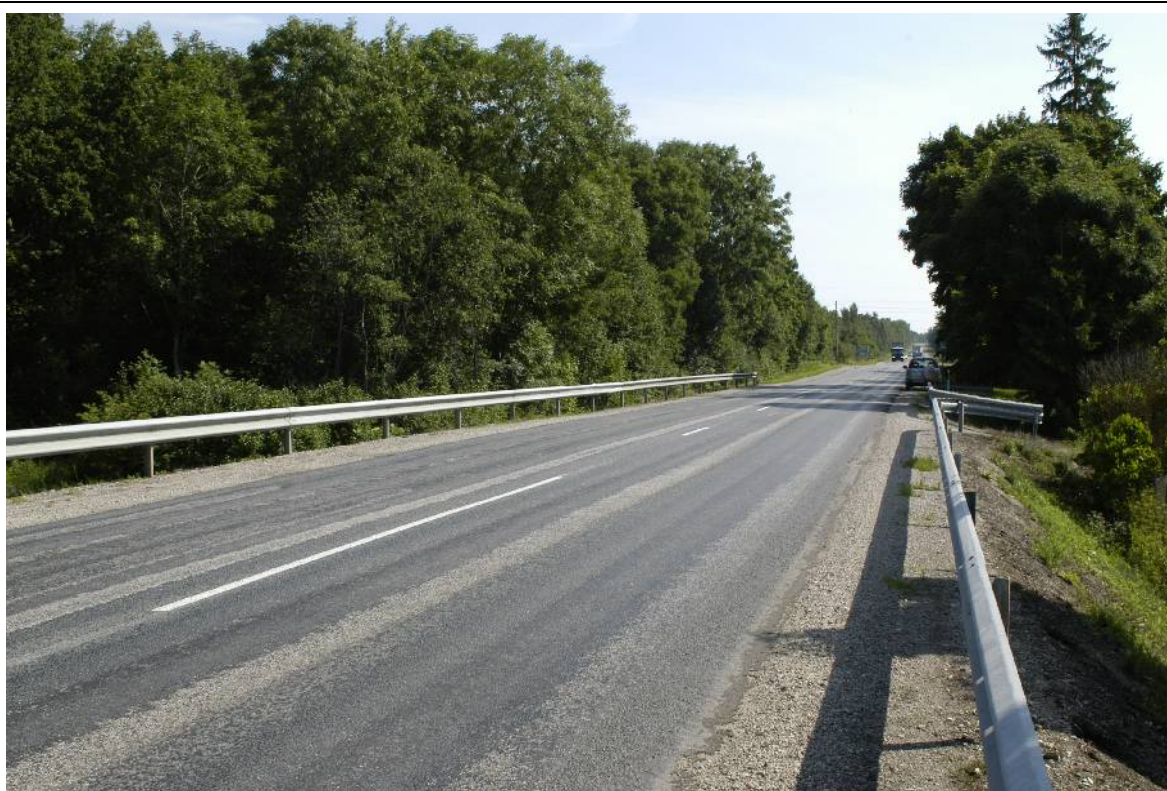
**Foto 38.** Valingu kalmistu vastas ristub teega vana teetruup just pildil oleva mahasõidu kohal. Ei see koht, ega ka truubi mõõtmed ise ei sobi väikeulukite läbipääsuks.

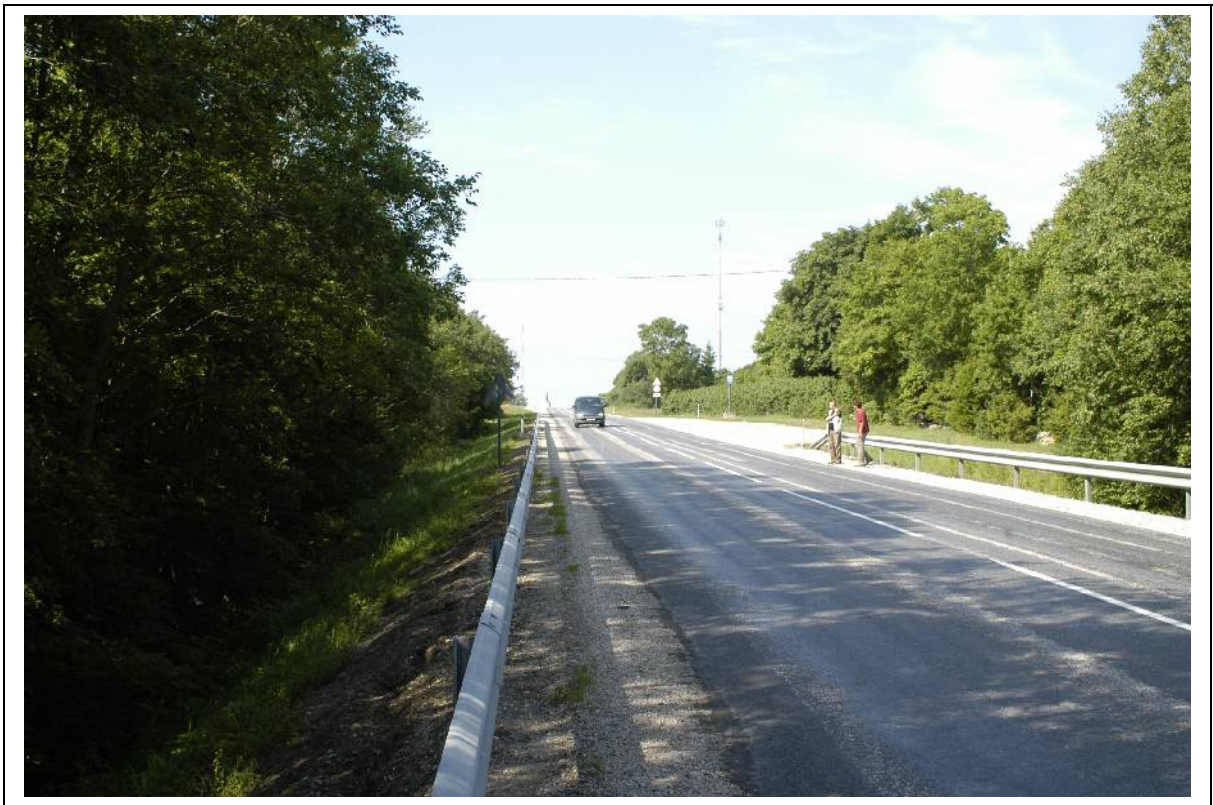
**Foto 39.** Vaade olemasoleva maanteearuubi juurest Valingu kalmistu vastas Keila suunas, paremal näha bussipeatus. Siin paiknev kõrge teetamm võimaldaks ehk paigutada siia väikeulukite tunnelit. Samas tuleb sobivaimat kohta selleks veel kindlasti täpsustada.
