**Manteeameti tegevuskava üleujutusosalade ja  
võimalike kliimamuutuste tuvastamiseks  
II osa lisad**

2018-012

Tallinn 2018

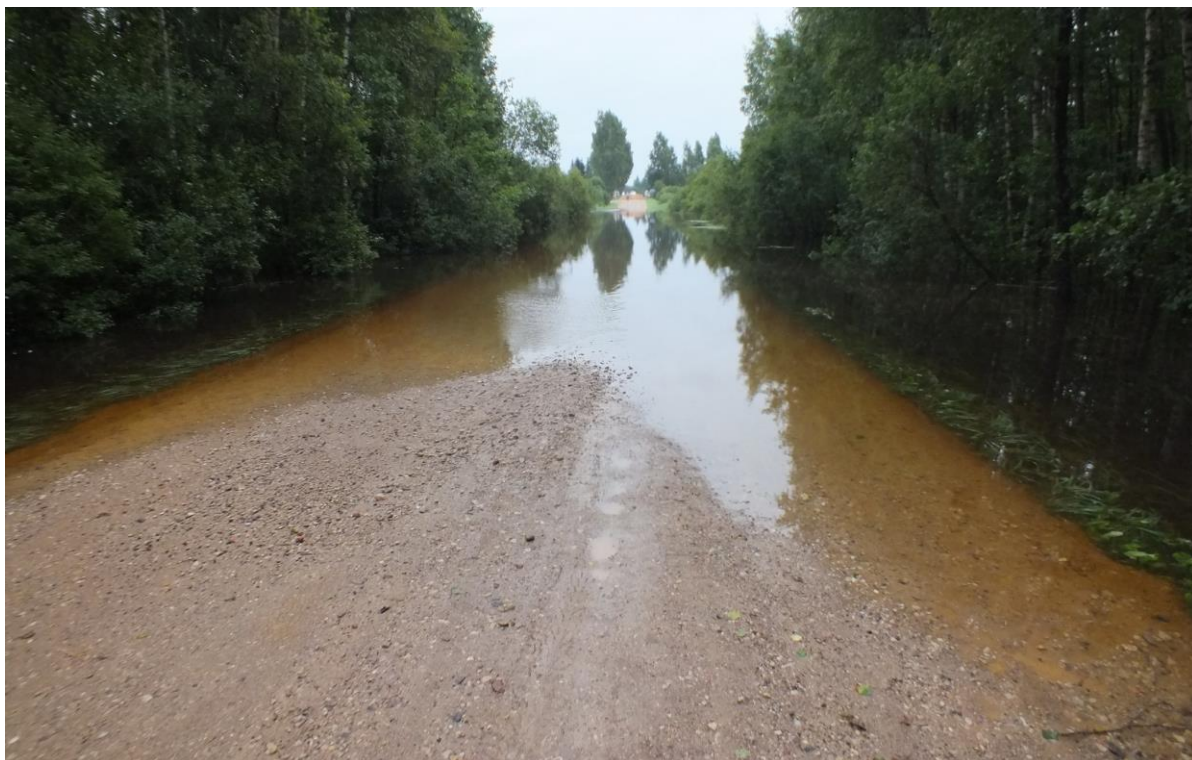
**Foto 1.** 18196 Toomasmäe - Suure-Veerksu tee Suur-Veerksu külas. Mudajõe üleujutus

*Foto 1. 18196 Toomasmäe - Suure-Veerksu tee Suur-Veerksu külas. Mudajõe üleujutus*

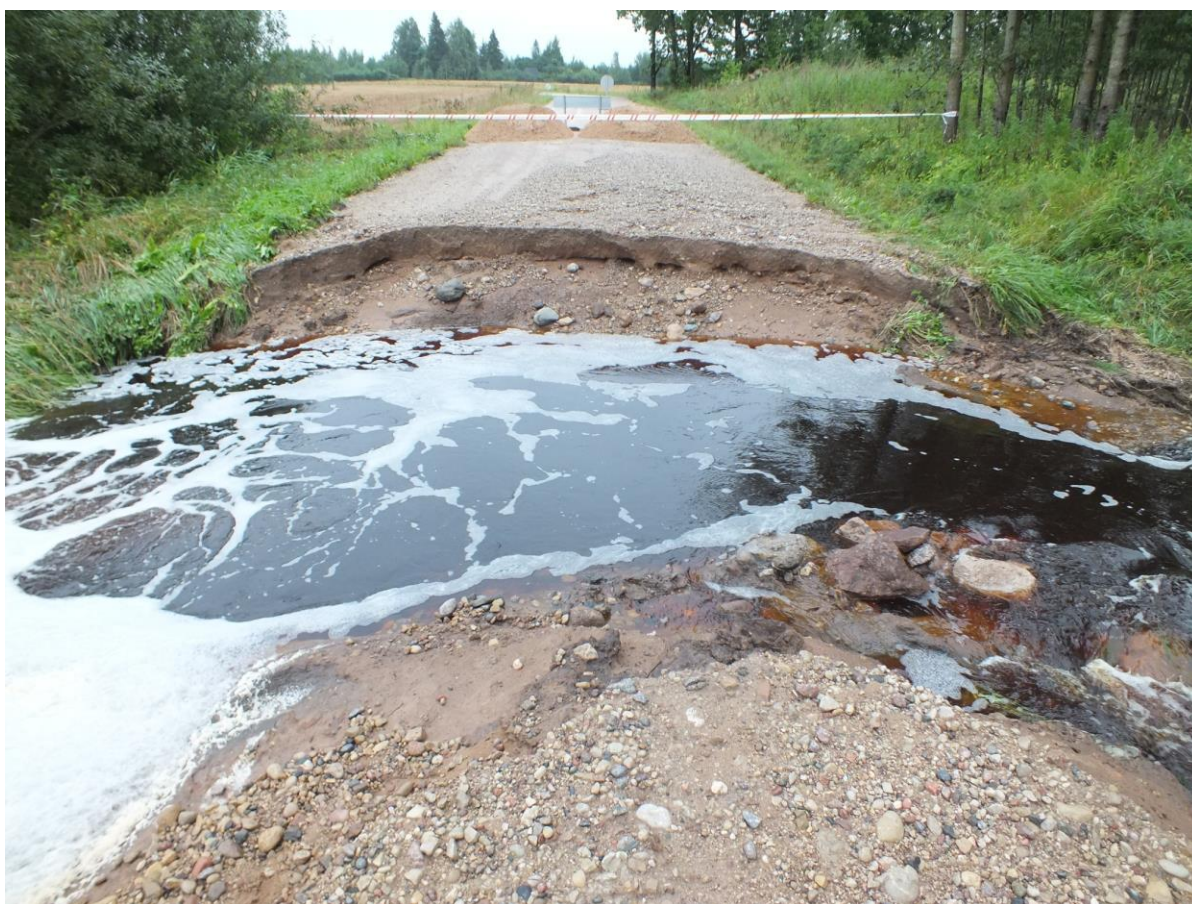
**Foto 2.** 18193 Räpina-Kahkva tee Suur-Veerksu külas, kraavil olnud truup hävinud

*Foto 2. 18193 Räpina-Kahkva tee Suur-Veerksu külas, kraavil olnud truup hävinud*

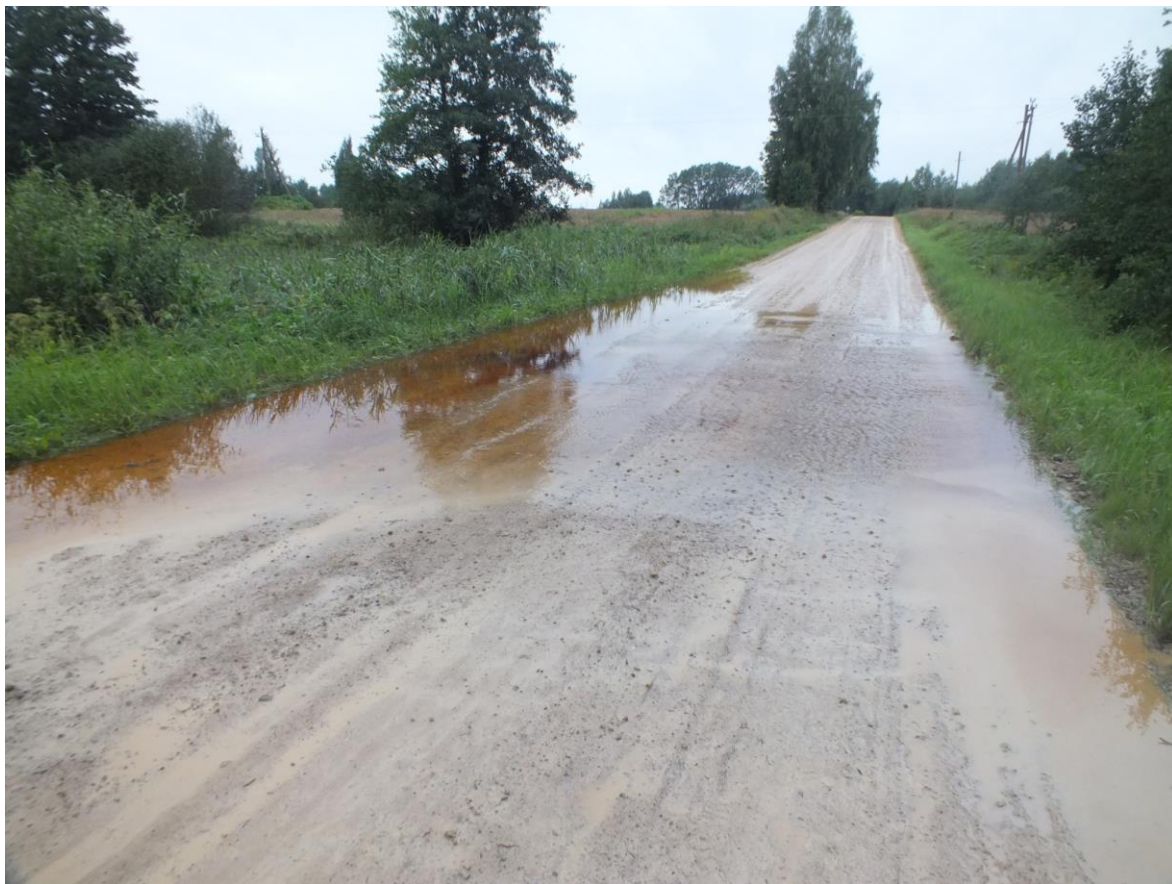
**Foto 3.** 18206 Rahumäe-Kahkva tee Väike-Veerksu külas, Veerksu oja üleujutus

Foto 3. 18206 Rahumäe-Kahkva tee Väike-Veerksu külas, Veerksu oja üleujutus

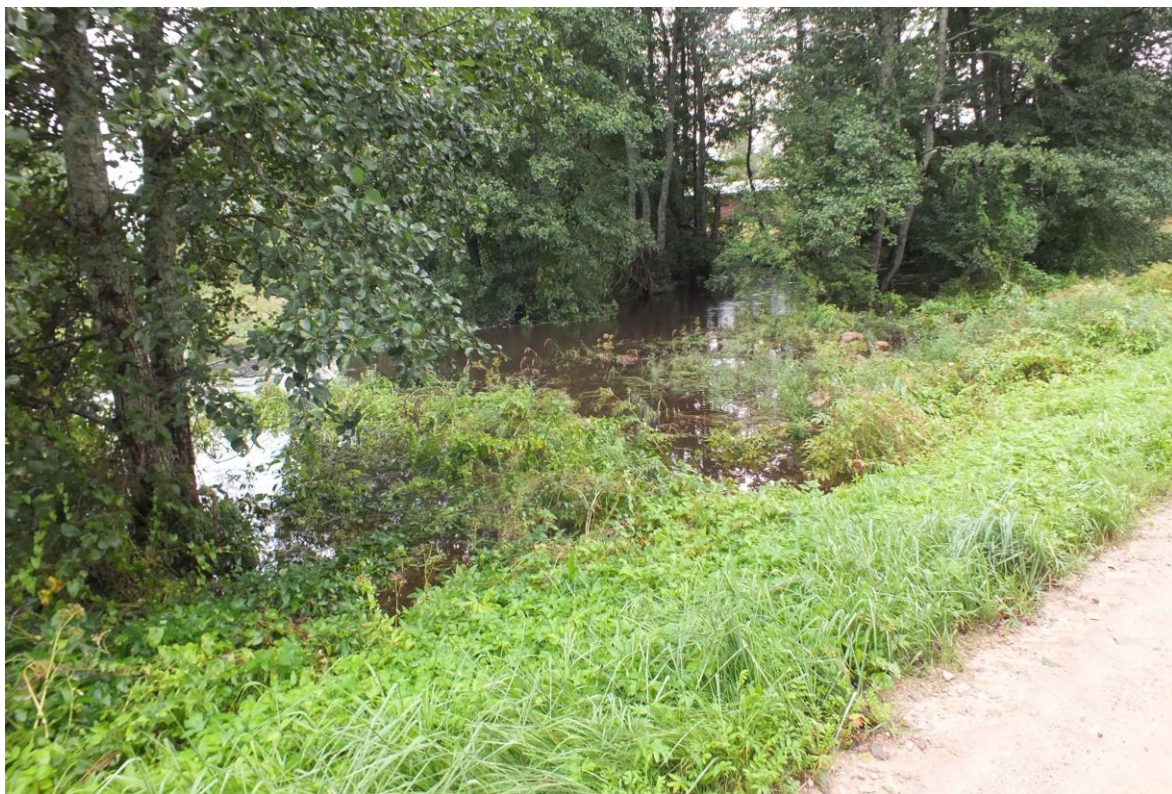
**Foto 4.** 18217 Suure-Veerksu-Väike-Veerksu tee Väike-Veerksu külas. Veerksu oja üleujutus, vee tase madalamas kohas peaaegu tee pinnani

Foto 4. 18217 Suure-Veerksu-Väike-Veerksu tee Väike-Veerksu külas. Veerksu oja üleujutus, vee tase madalamas kohas peaaegu tee pinnani

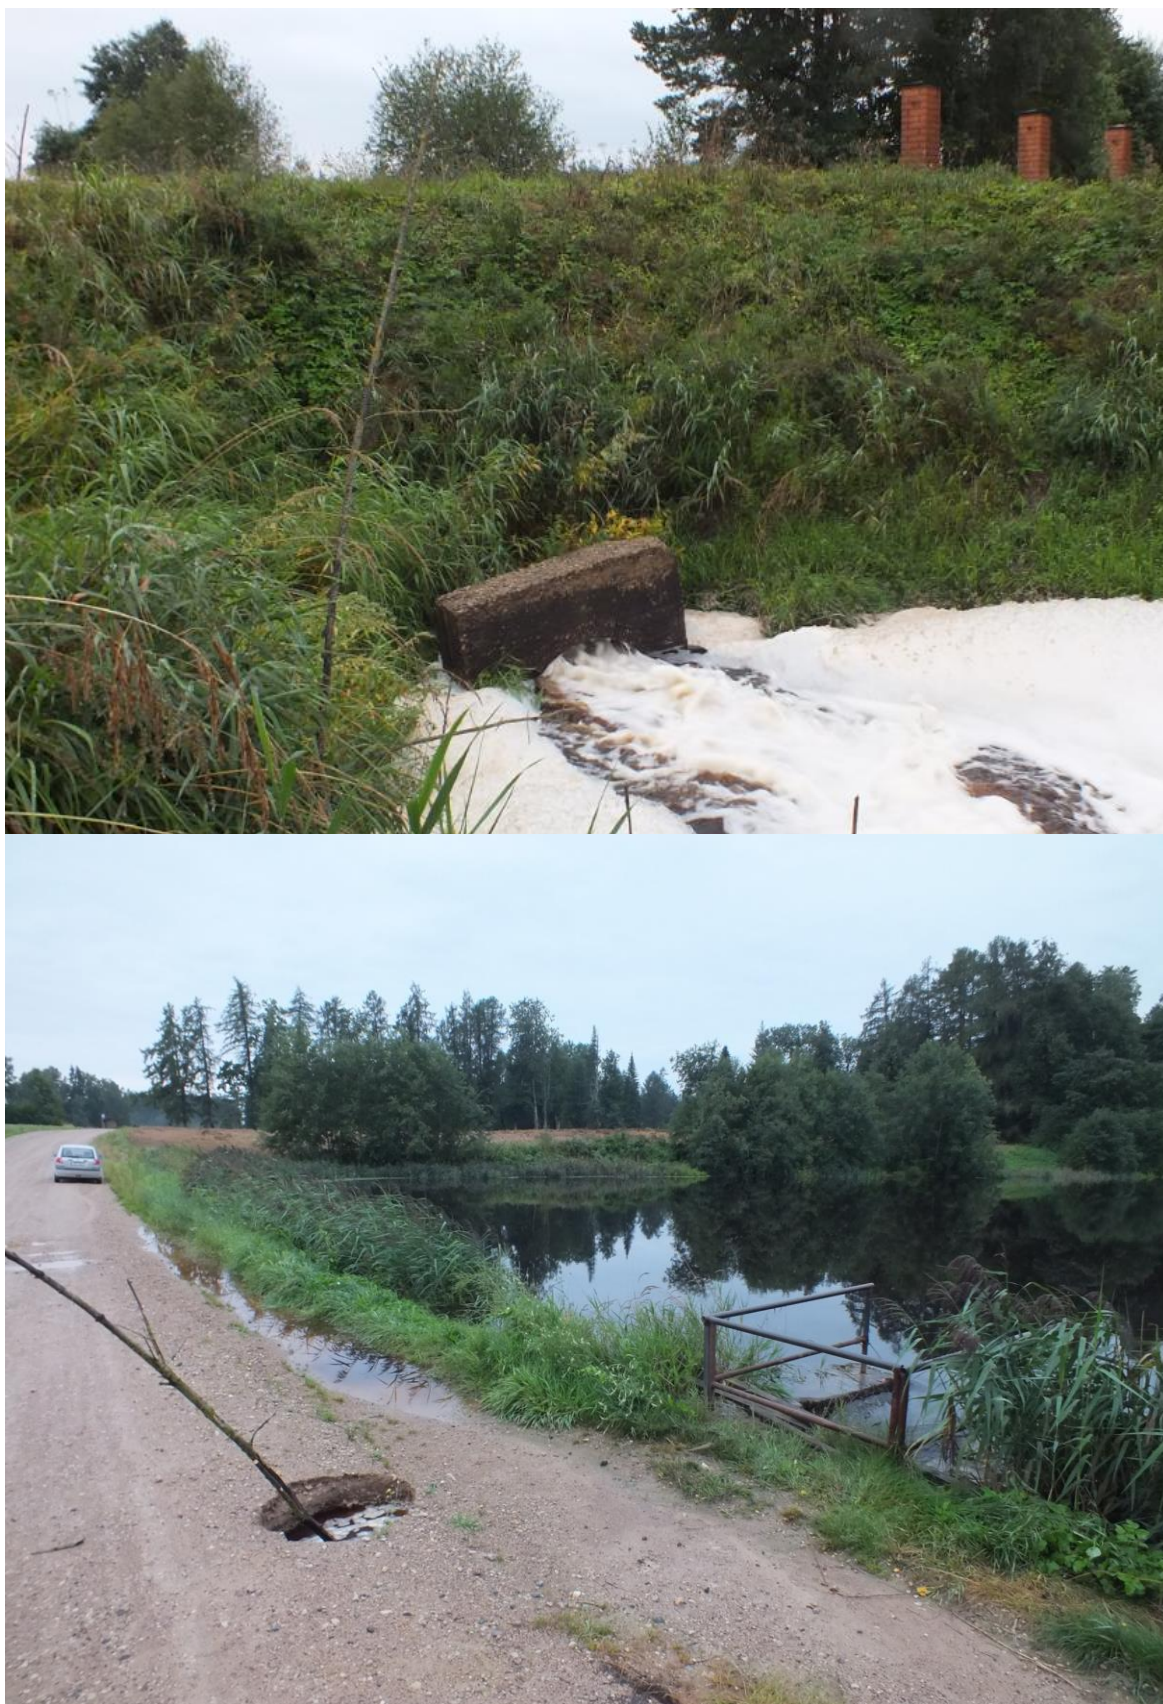
**Foto 5.** 18207 Niitsiku - Kahkva tee Kahkva külas. Plotina paisu tõttu ulatub vesi tee. Pinnaste veelaskmesse uhtumise tulemusel on tees auk (pinnase ärakanne kestab). Alavee poolel (ülemine foto) on veelaskme otsak amortiseerunud

Foto 5. 18207 Niitsiku - Kahkva tee Kahkva külas. Plotina paisu tõttu ulatub vesi teele. Pinnaste veelaskmesse uhtumise tulemusel on tees auk (pinnase ärakanne kestab). Alavee poolel (ülemine foto) on veelaskme otsak amortiseerunud

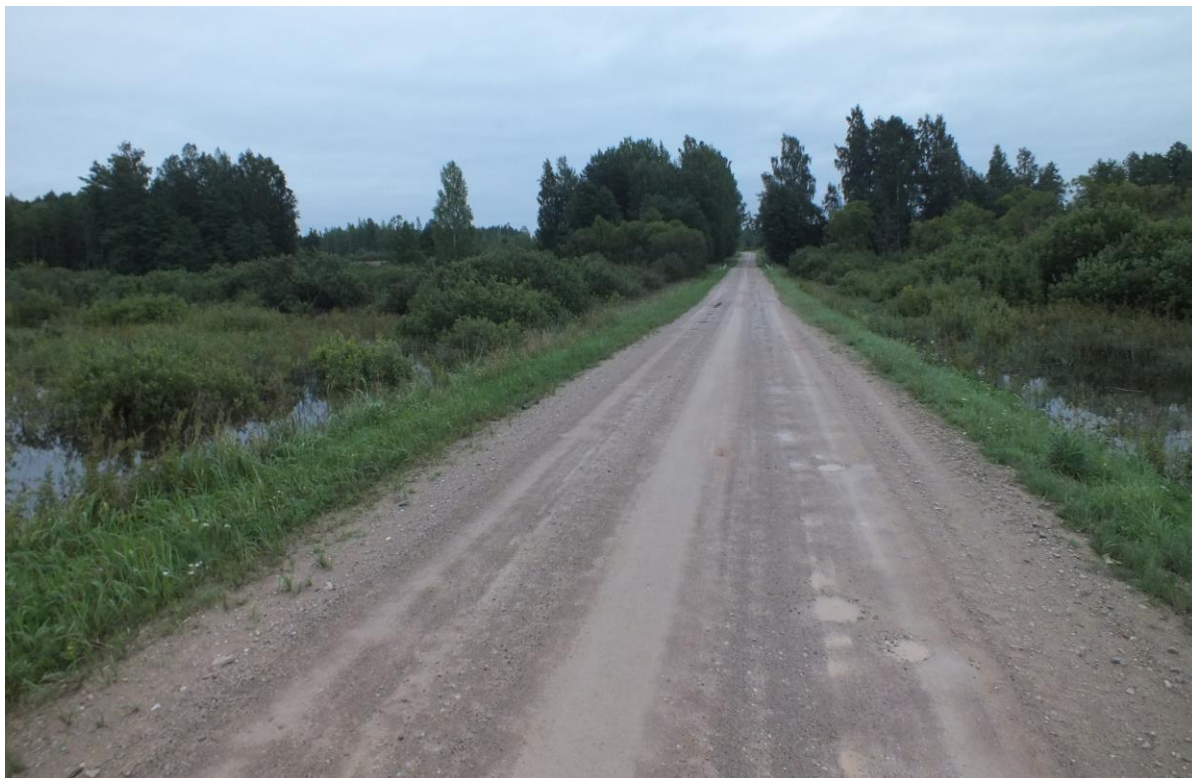
**Foto 6.** 18208 Mikitamäe - Kahkva tee Usinita külas, Mudajõe vee tase madalamas kohas peaaegu tee pinnani.

*Foto 6. 18208 Mikitamäe - Kahkva tee Usinita külas, Mudajõe vee tase madalamas kohas peaaegu tee pinnani.*

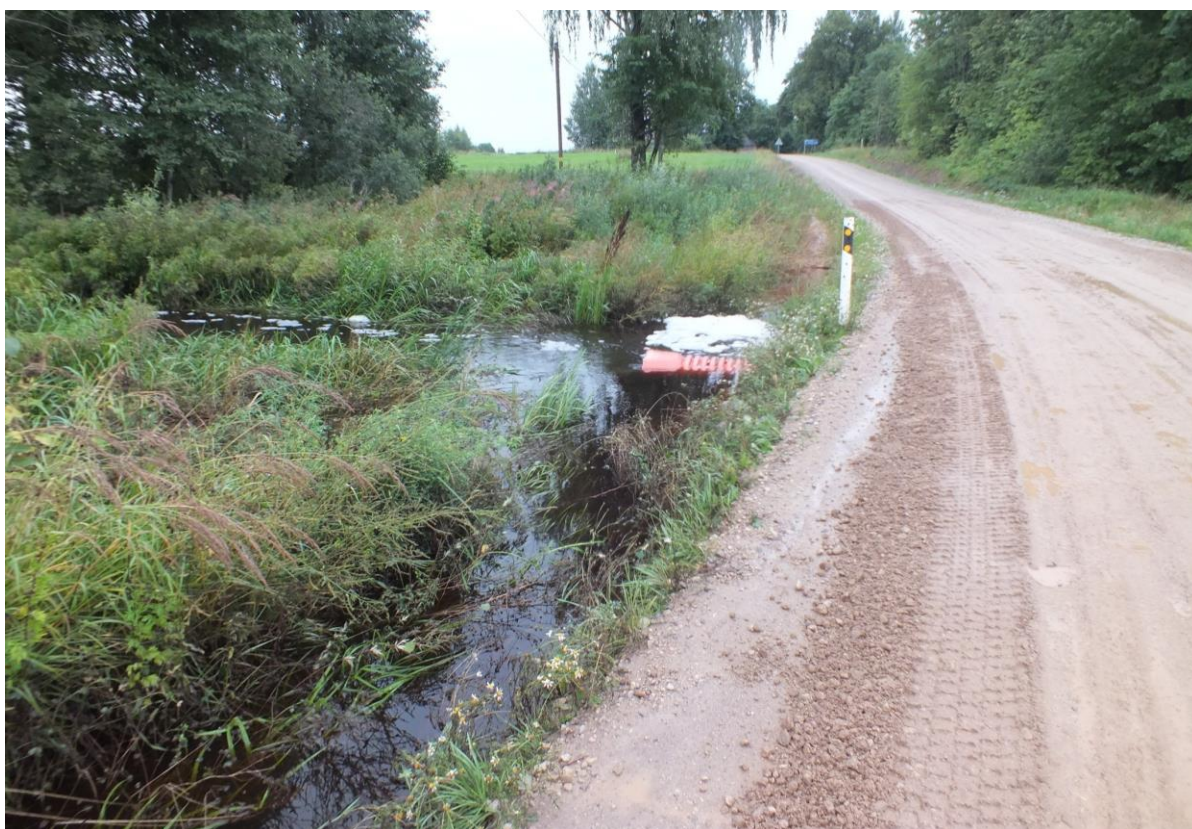
**Foto 7.** Truup 18207 Niitsiku - Kahkva teel, vee tase madalamas kohas peaaegu tee pinnani. Viinakuakraavil olev truup on paigaldatud liiga kõrgele ja paisutab vee tee mulde taha.

*Foto 7. Truup 18207 Niitsiku - Kahkva teel, vee tase madalamas kohas peaaegu tee pinnani. Viinakuakraavil olev truup on paigaldatud liiga kõrgele ja paisutab vee tee mulde taha.*

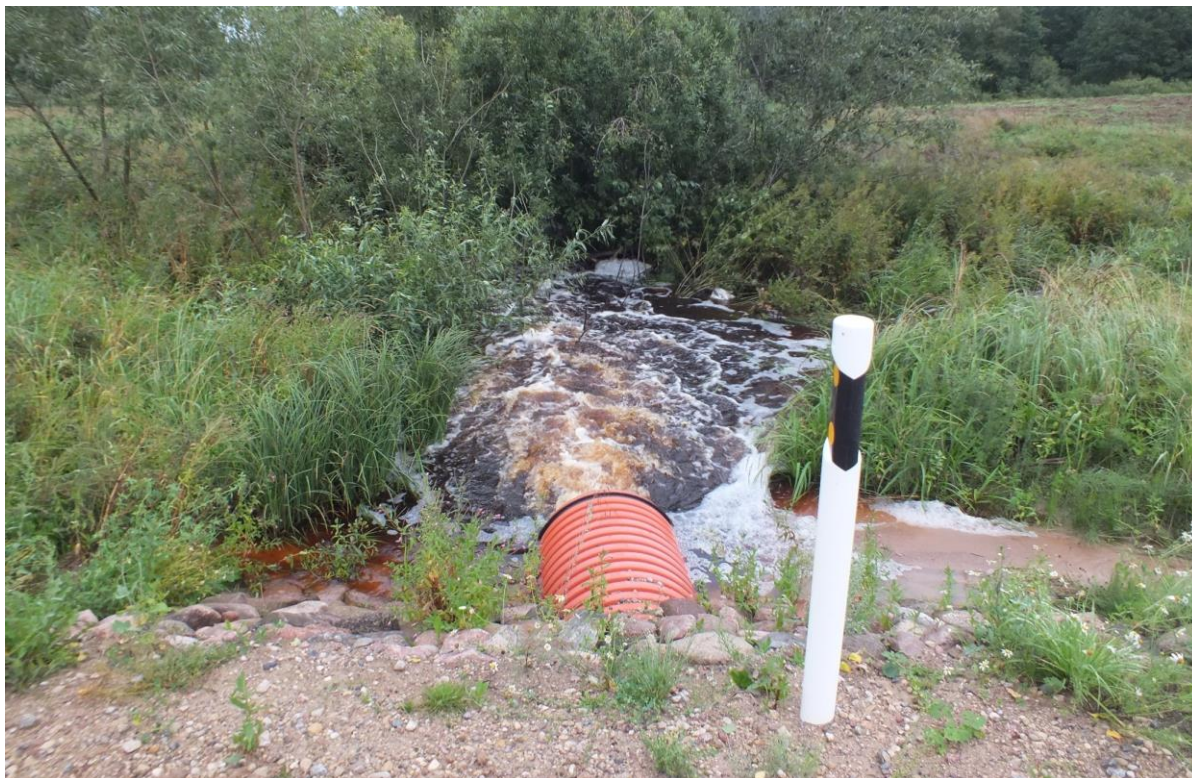
**Foto 8.** Truup 18207 Niitsiku - Kahkva teel, truup on paigaldatud liiga kõrgele, Viinakuakraav on võssa kasvanud ja takistab vee äravoolu

*Foto 8. Truup 18207 Niitsiku - Kahkva teel, truup on paigaldatud liiga kõrgele, Viinakuakraav on võssa kasvanud ja takistab vee äravoolu*

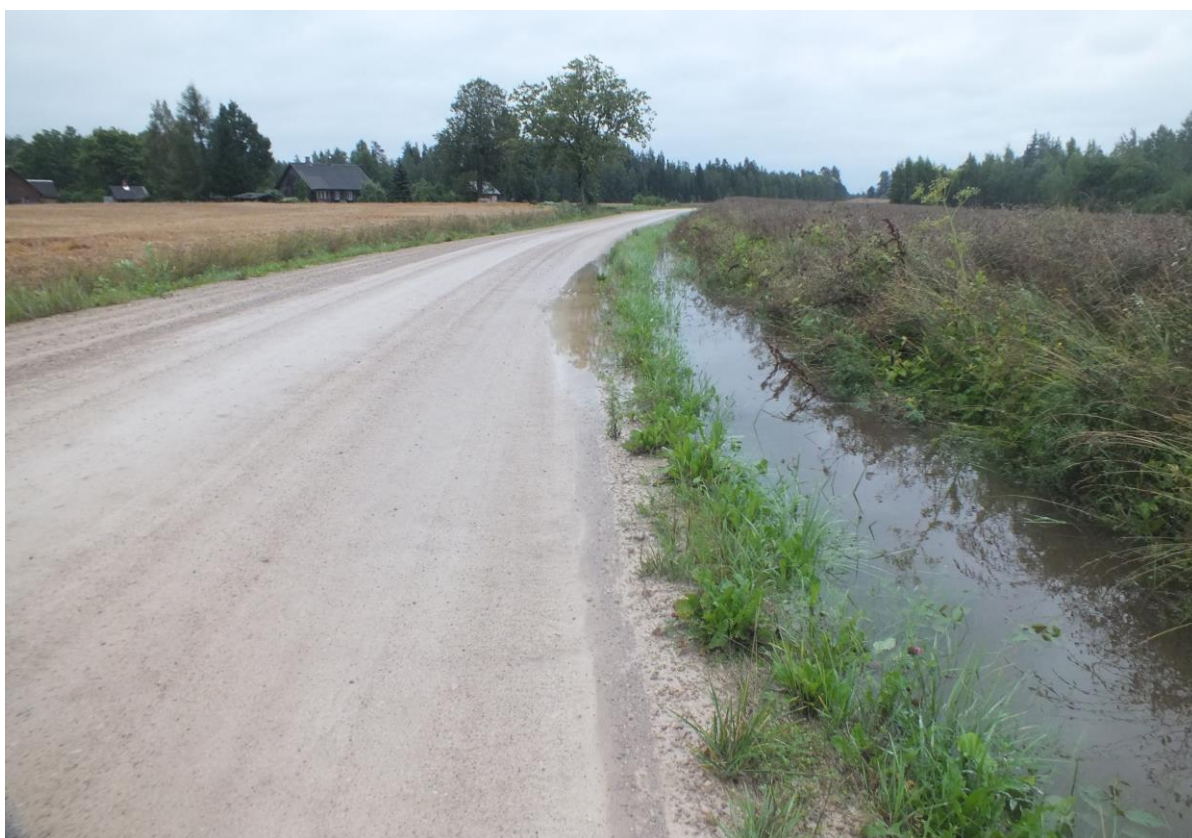
**Foto 9.** 18206 Rahumäe-Kahkva tee. Vee tase tee pinnani, äravool kraavist puudus

*Foto 9. 18206 Rahumäe-Kahkva tee. Vee tase tee pinnani, äravool kraavist puudus*

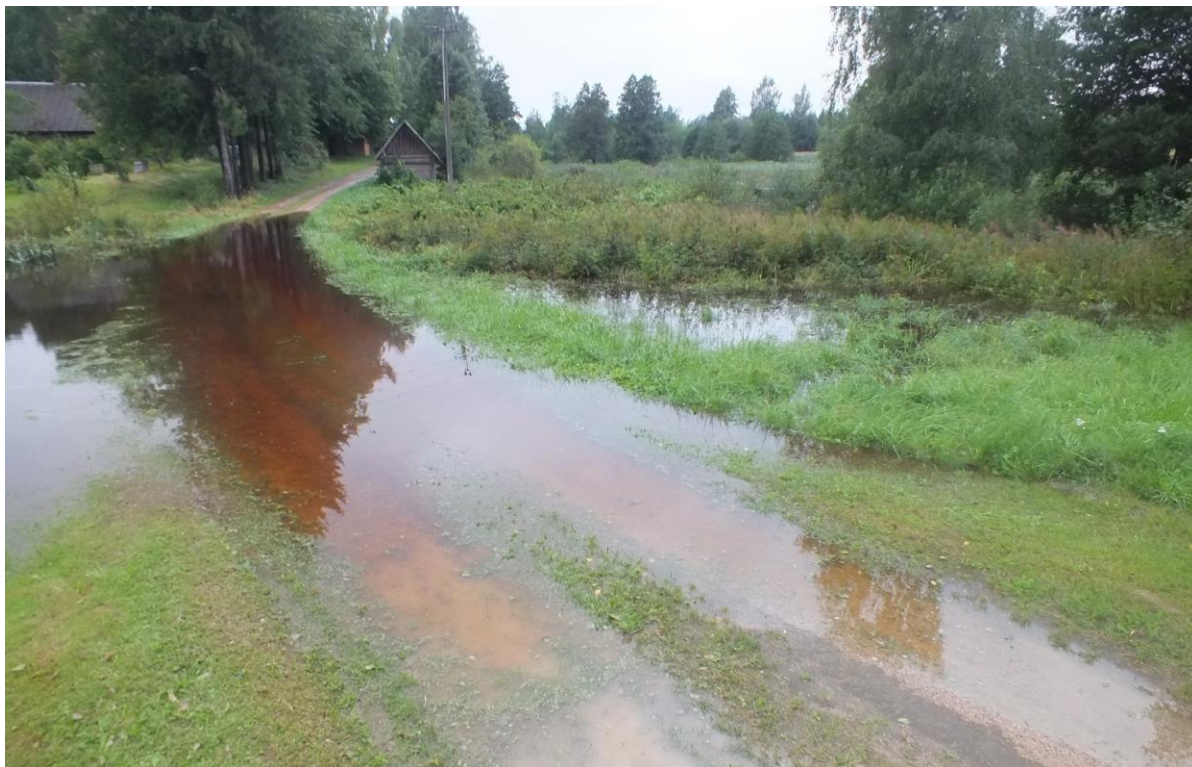
**Foto 10.** Foto 10. Veerksu oja üleujutus Palujärve ja Kübara kinnistu juurdepääsuteel. Vahetult allavoolu 18206 Rahumäe-Kahkva tee all Veerksu ojal olev binokkeltruup (vt foto 11).

*Foto 10. Foto 10. Veersu oja üleujutus Palujärve ja Kübara kinnistu juurdepääsuteel. Vahetult allavoolu 18206 Rahumäe-Kahkva tee all Veersu ojal olev binokkeltruup (vt foto 11).*

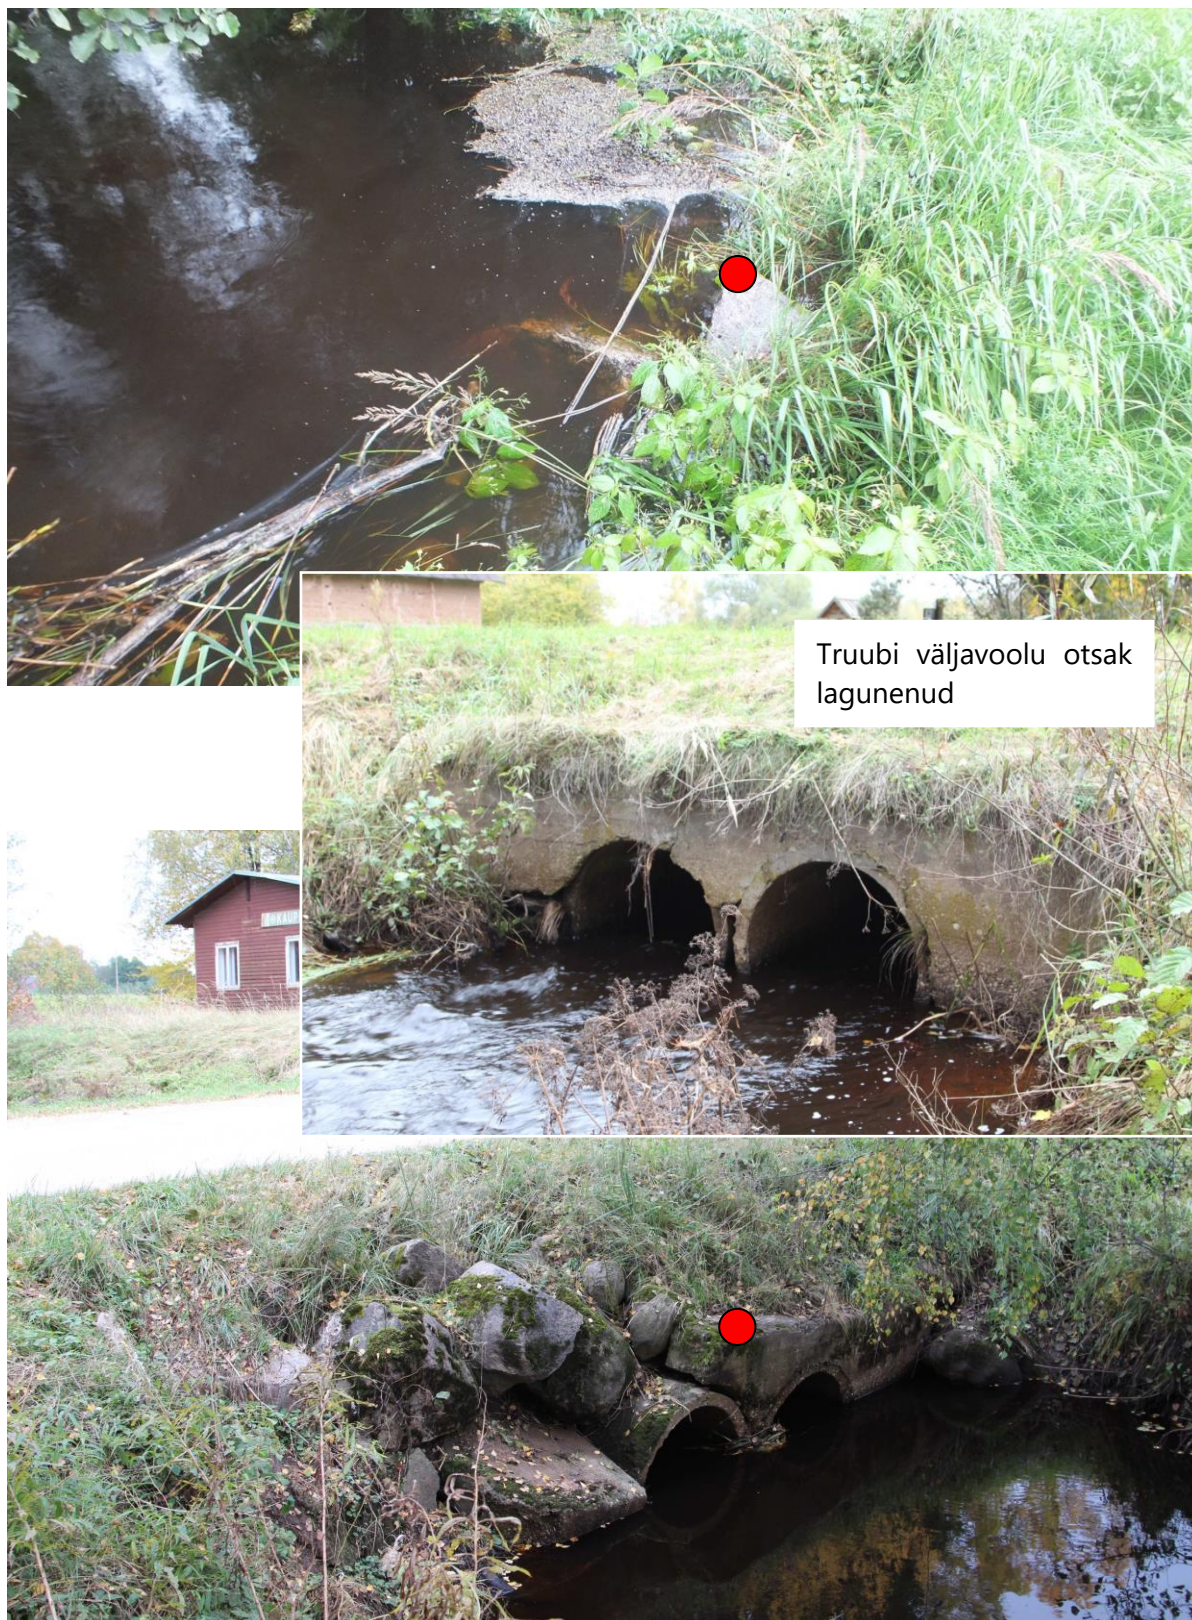
**Foto 11.** Rahumäe-Kahkva tee all Veerksu ojal olev binokkeltruubi sissevool uputatud (ülemine foto, 24.08.2017) ja uputamata olekus (alumine foto, 10.10.2017). Otsak lagunened, ilmselt vajab kogu truup uuendamist. Võimaluse korral tuleks asendada üheavalise suurema truubiga

Foto 11. Rahumäe-Kahkva tee all Veerksu ojal olev binokkeltruubi sissevool uputatud (ülemine foto, 24.08.2017) ja uputamata olekus (alumine foto, 10.10.2017). Otsak lagunenu, ilmselt vajab kogu truup uuendamist. Võimaluse korral tuleks asendada üheavalise suurema truubiga

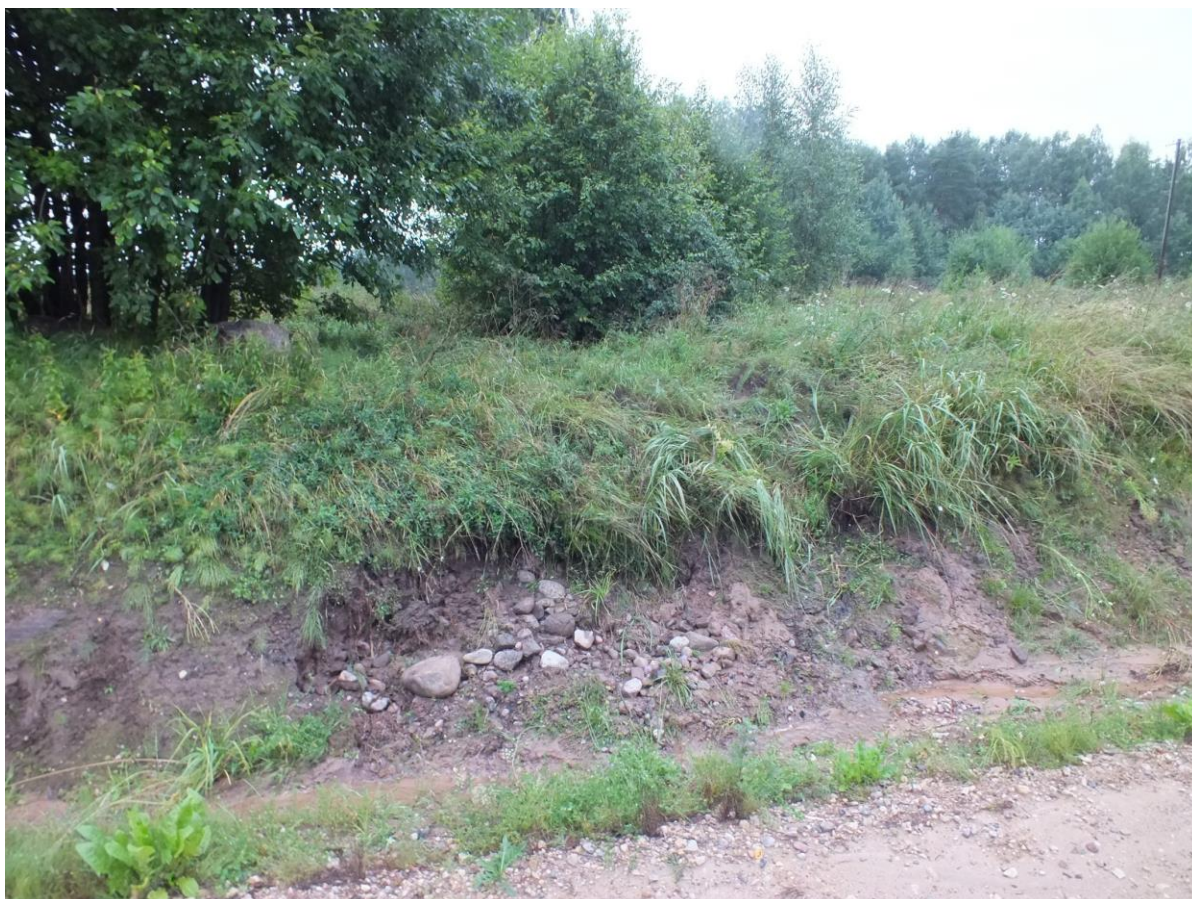
**Foto 12.** Põllult/metsast lähtuva kraavi suue 18207 Niitsiku - Kahkva tee kraavi, nõlv varisenud, teekraavi kantud pinnas takistab äravoolu

Foto 12. Põllult/metsast lähtuva kraavi suue 18207 Niitsiku - Kahkva tee kraavi, nõlv varisenud, teekraavi kantud pinnas takistab äravoolu

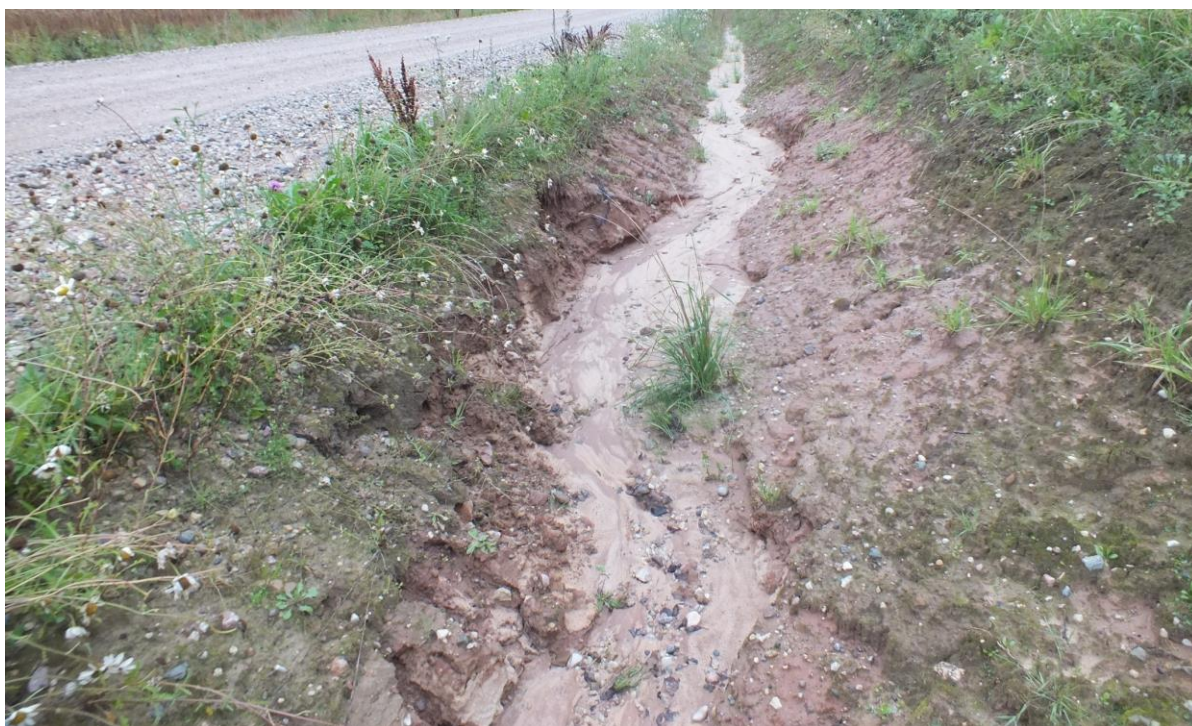
**Foto 13.** 18207 Niitsiku - Kahkva tee kraav, erosiooni tõttu nõlv varisenud, teekraavist välja kantud pinnas ummistab truupe ja eesvoolu (kraavid, ojad) settides takistab äravoolu nii teekraavidest kui ümbritsevatelt aladelt

Foto 13. 18207 Niitsiku - Kahkva tee kraav, erosiooni tõttu nõlv varisenud, teekraavist välja kantud pinnas ummistab truupe ja eesvoolu (kraavid, ojad) settides takistab äravoolu nii teekraavidest kui ümbritsevatelt aladelt

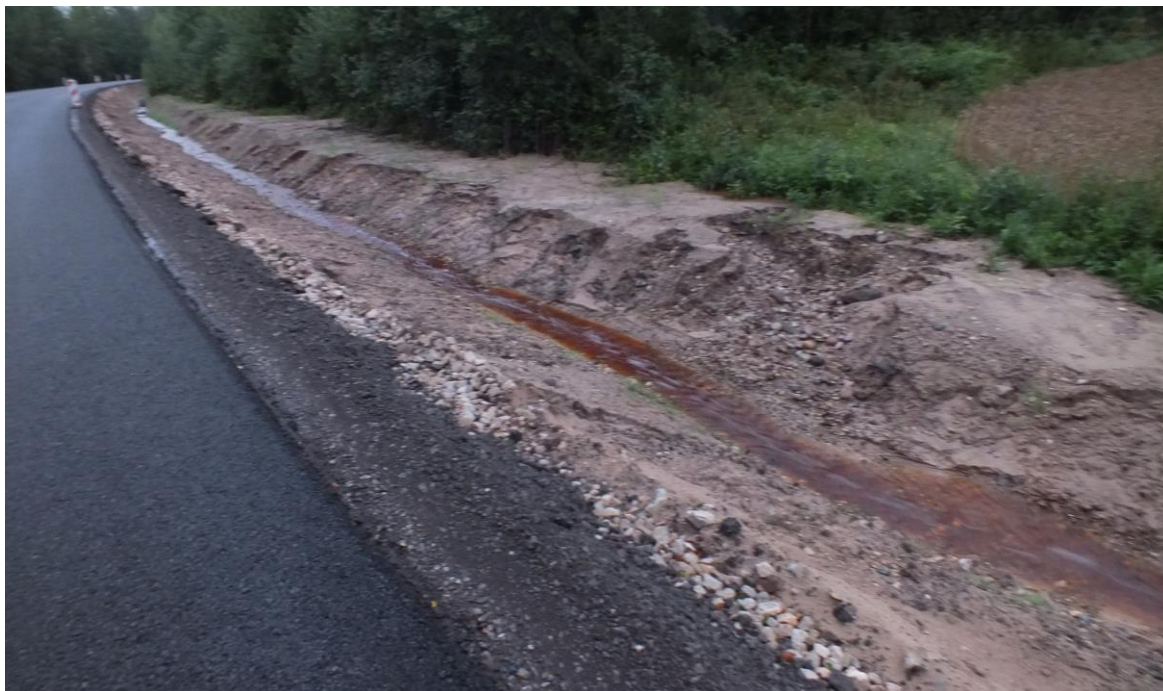
**Foto 14.** Põllult/metsast lähtunud koondunud veevool 90 Põlva - Karisilla tee kraavi, nõlv varisenud, pinnas minema uhutud. Sissevoolud ümbritsevatelt aladelt on mõistlik kindlustada võimalikult varakult

Foto 14. Põllult/metsast lähtunud koondunud veevool 90 Põlva - Karisilla tee kraavi, nõlv varisenud, pinnas minema uhutud. Sissevoolud ümbritsevatelt aladelt on mõistlik kindlustada võimalikult varakult

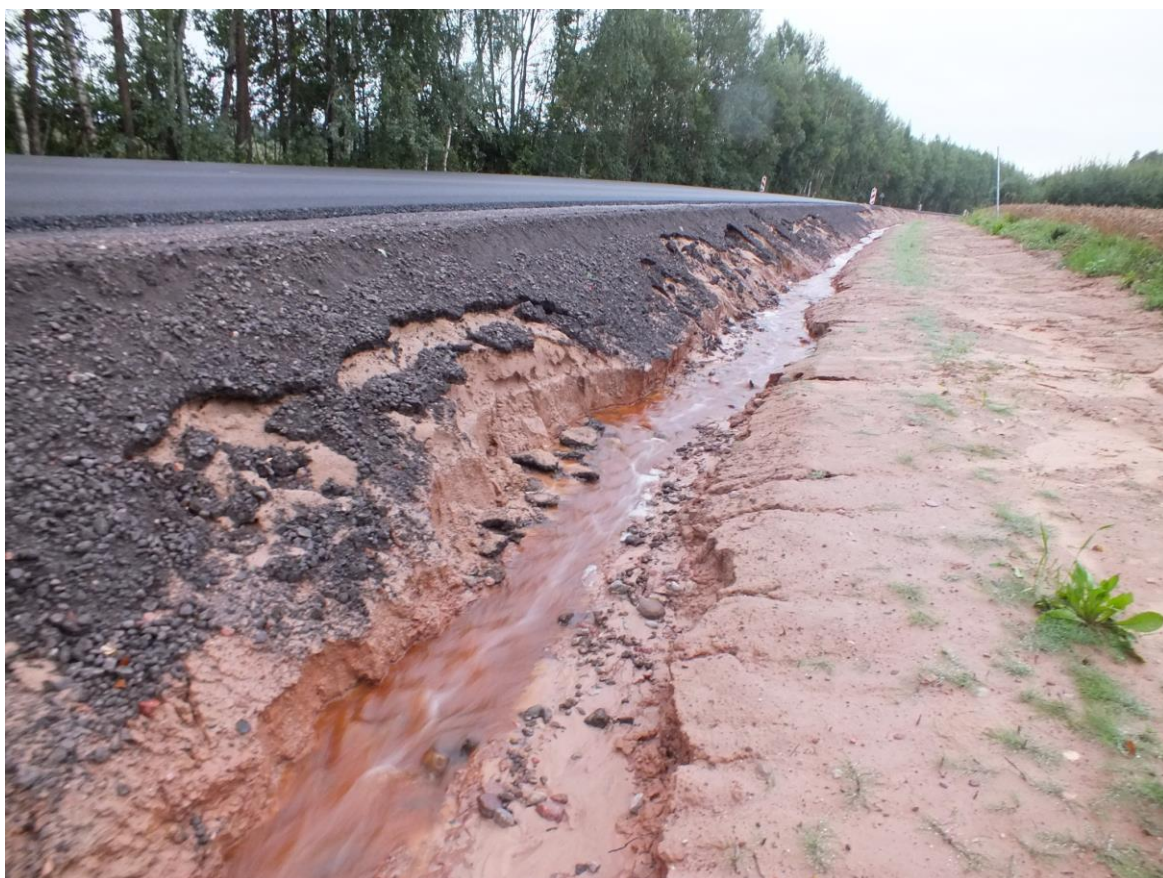
**Foto 15.** 90 Põlva - Karisilla tee mulde ja kraavi erosioon, tee mulde nõlv liiga järsk, nõlv varisenud, pinnas minema uhutud. Ehituse käigus rajatavad voolusängid tuleks kindlustada võimalikult varakult

Foto 15. 90 Põlva - Karisilla tee mulde ja kraavi erosioon, tee mulde nõlv liiga järsk, nõlv varisenud, pinnas minema uhutud. Ehituse käigus rajatavad voolusängid tuleks kindlustada võimalikult varakult

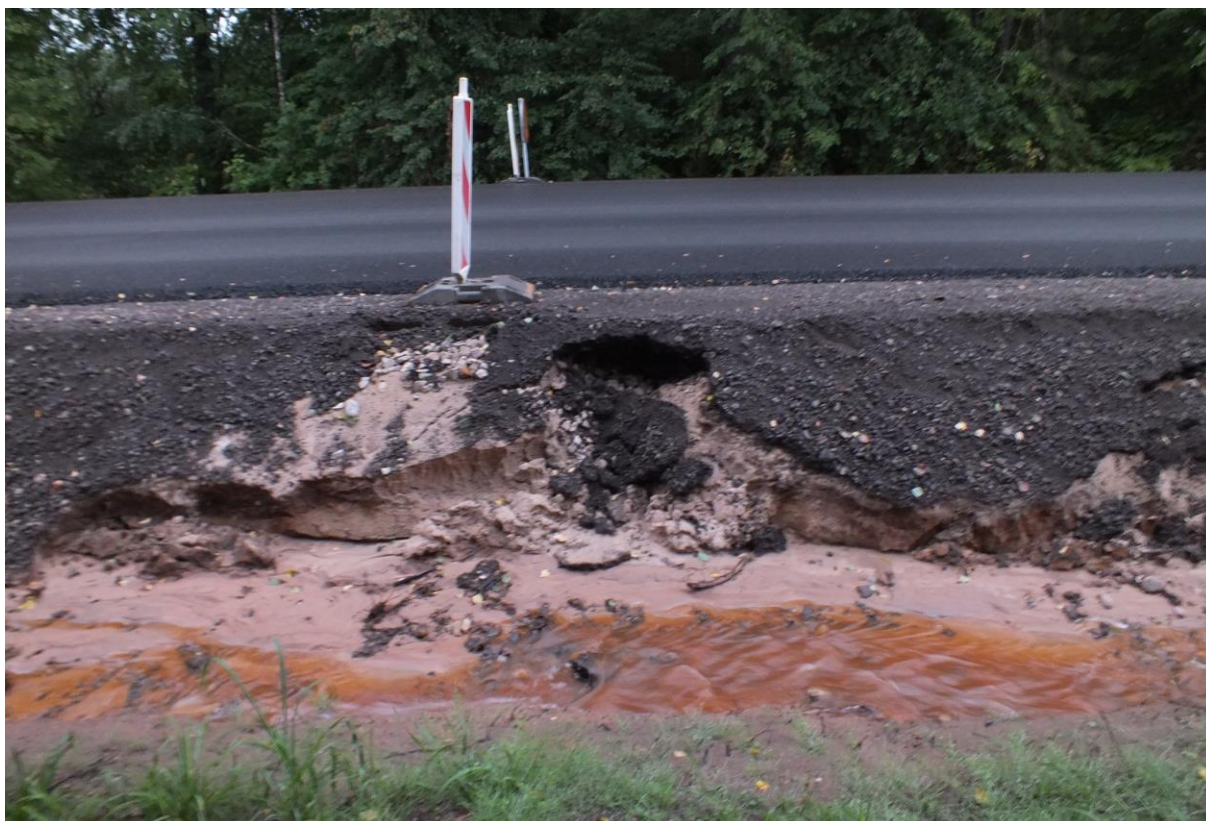
**Foto 16.** 90 Põlva - Karisilla tee mulde ja kraavi erosioon, nõlv varisenud, pinnas minema uhutud. Protsessi jätkumine viib teekatte lagunemiseni

Foto 16. 90 Põlva - Karisilla tee mulde ja kraavi erosioon, nõlv varisenud, pinnas minema uhutud. Protsessi jätkumine viib teekatte lagunemiseni

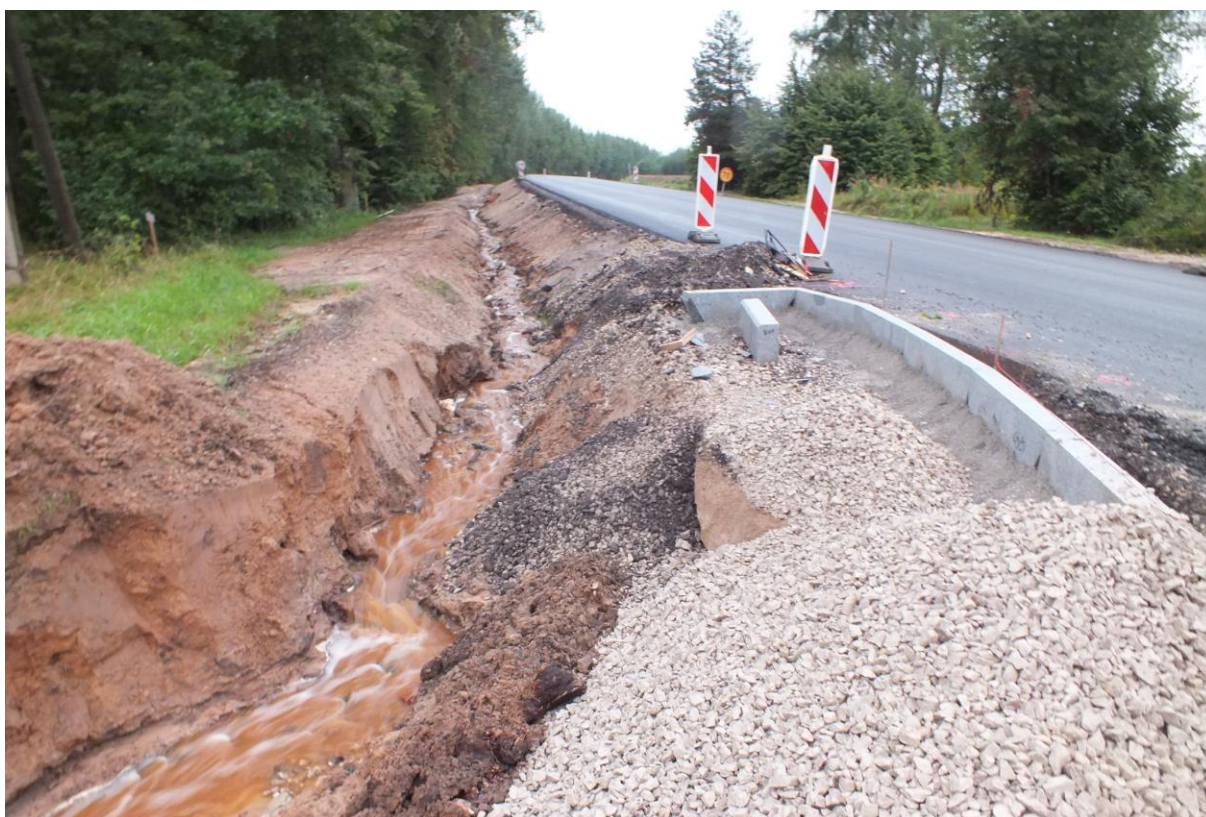
**Foto 17.** 90 Põlva - Karisilla tee mulde ja kraavi erosioon, nõlv varisenud, pinnas minema uhutud. Oluline on rajada kraavi kindlustis võimalikult varakult.

Foto 17. 90 Põlva - Karisilla tee mulde ja kraavi erosioon, nõlv varisenud, pinnas minema uhutud. Oluline on rajada kraavi kindlustis võimalikult varakult.

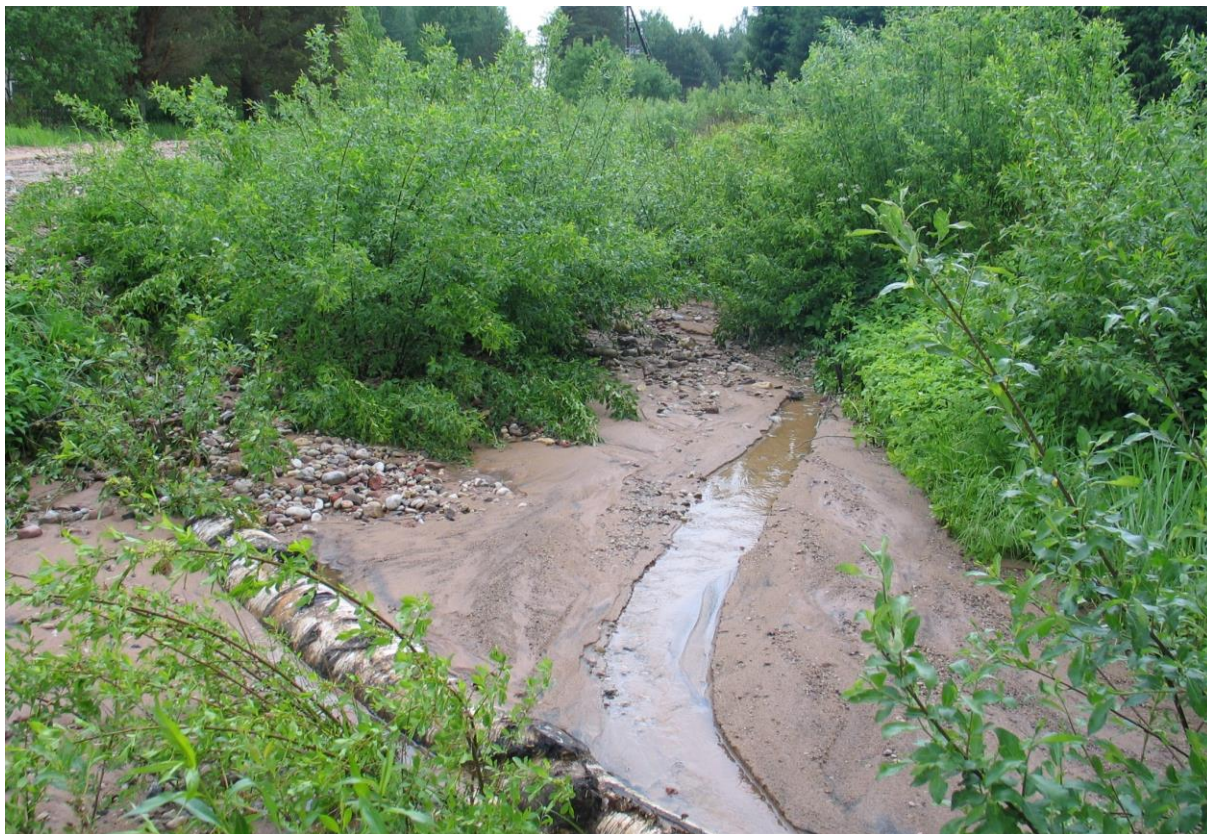
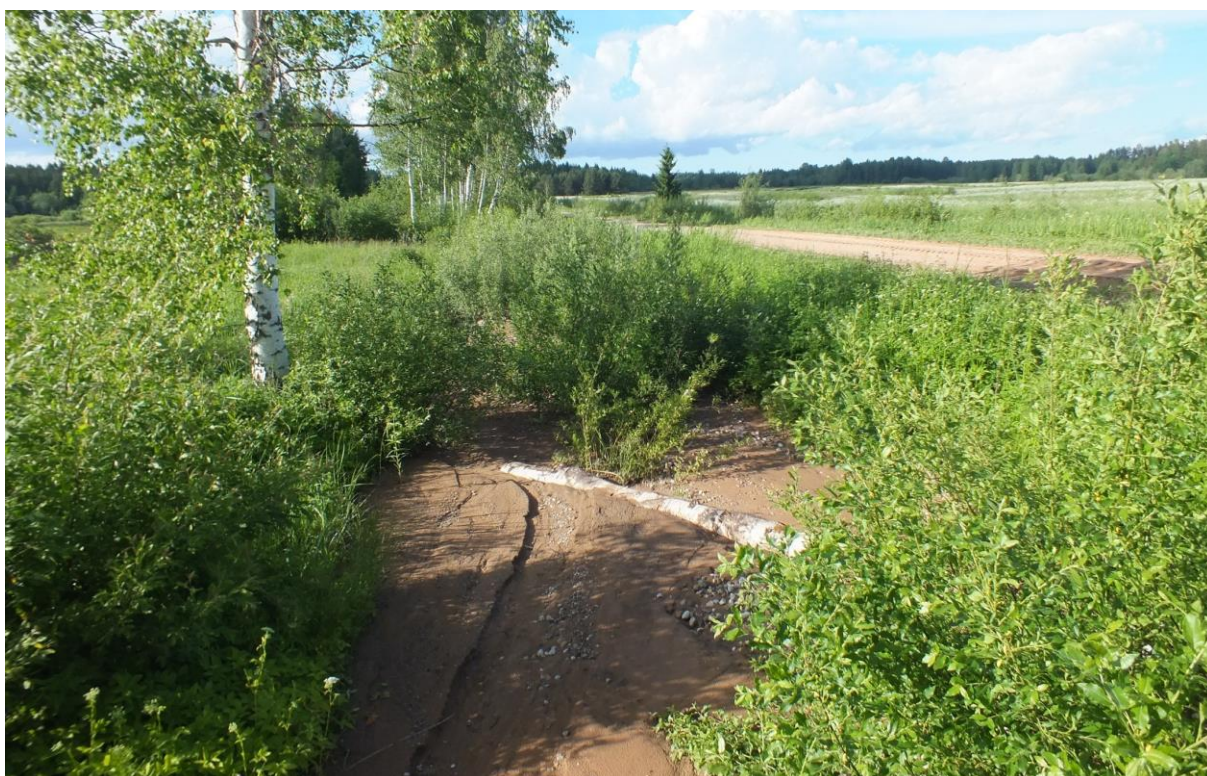
**Foto 18.** Tulvaveega teelt kaasa kantud materjaliga täitunud kuivenduskraav (ka teekraav). Oluline on materjal peale juhtumit võimalikult kiiresti veejuhtmest eemaldada

*Foto 18. Tulvaveega teelt kaasa kantud materjaliga täitunud kuivenduskraav (ka teekraav). Oluline on materjal peale juhtumit võimalikult kiiresti veejuhtmest eemaldada*
