**Manteeameti tegevuskava üleujutusosalade ja  
võimalike kliimamuutuste tuvastamiseks  
II osa lisad**

2018-012

Tallinn 2018

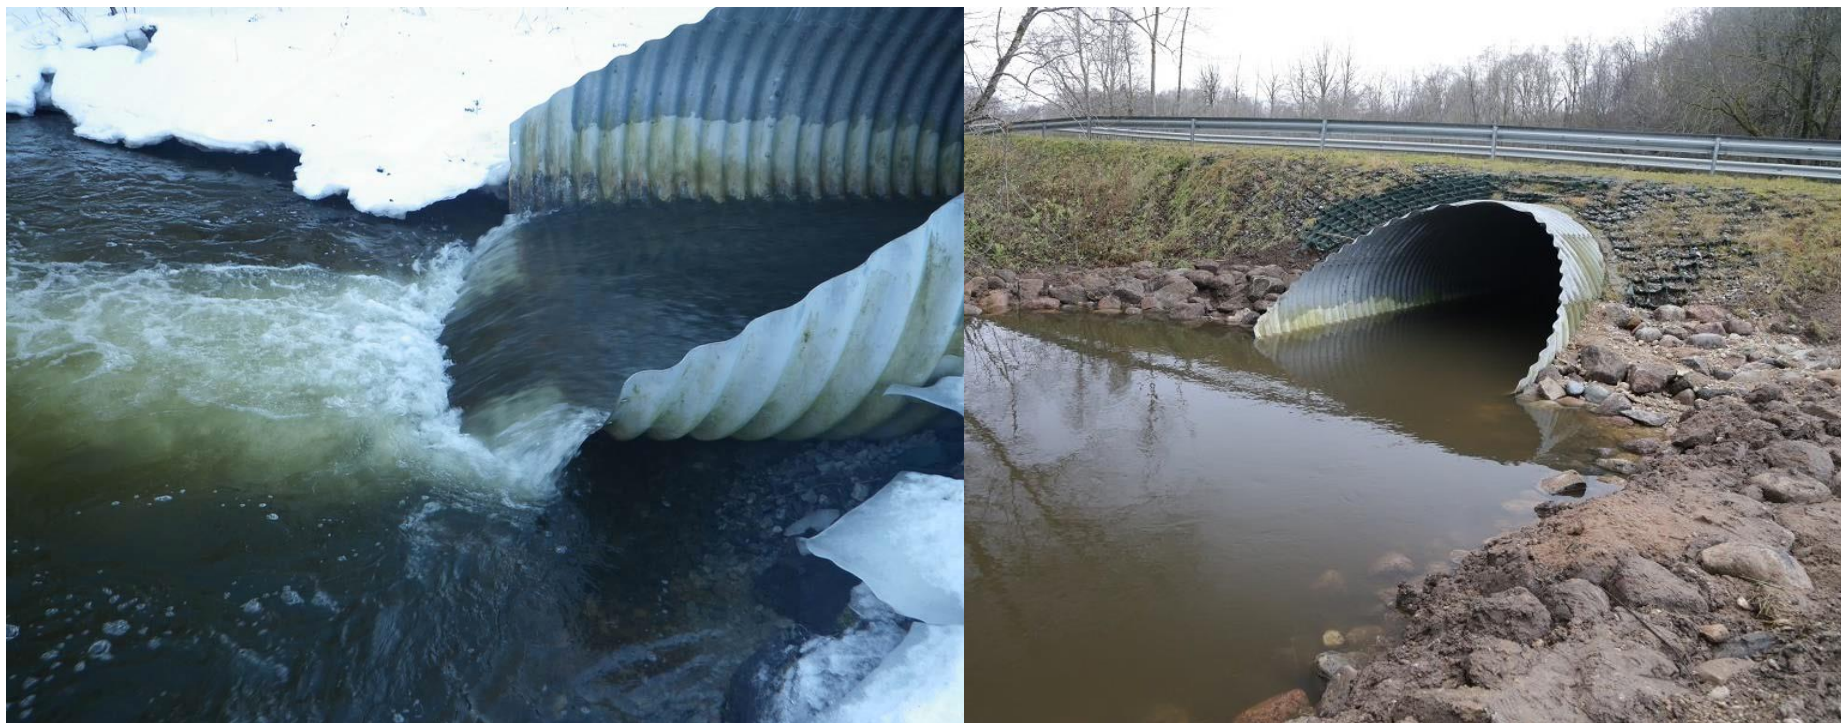
**Foto 20.** Torusild Toolse jõel 17172 Kunda Selja tee all enne ja peale ümberehitamist. Torusild on paigaldatud liiga kõrgele. Kalade rändeks vajalike tingimuste tagamiseks rajati truubi väljavoolule kärestik (täideti jõe põhja). Torusilla paigaldamise korral madalamale oleks saanud kulutusi kärestiku rajamiseks vältida, samuti oleks truubi poolt tekitatav paisutus jões väiksem. Praeguses olukorras tekitab truup jões alalise paisutuse

*Foto 20. Torusild Toolse jõel 17172 Kunda Selja tee all enne ja peale ümberehitamist. Torusild on paigaldatud liiga kõrgele. Kalade rändeks vajalike tingimuste tagamiseks rajati truubi väljavoolule kärestik (täideti jõe põhja). Torusilla paigaldamise korral madalamale oleks saanud kulutusi kärestiku rajamiseks vältida, samuti oleks truubi poolt tekitatav paisutus jões väiksem. Praeguses olukorras tekitab truup jões alalise paisutuse*

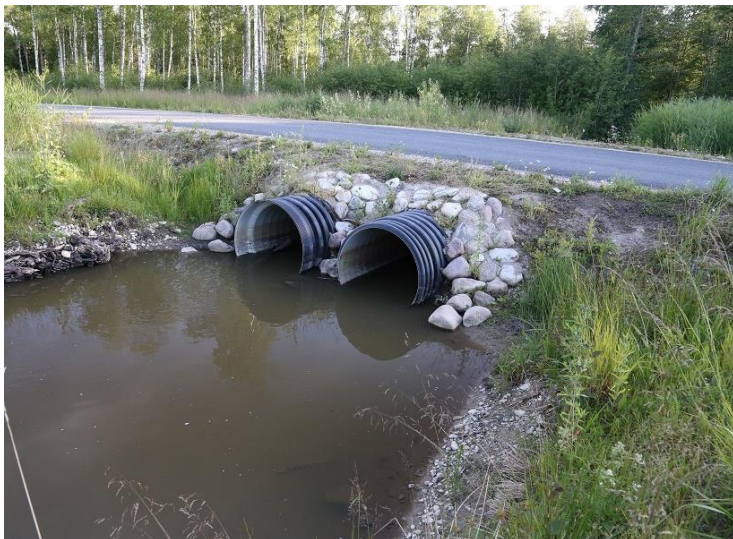
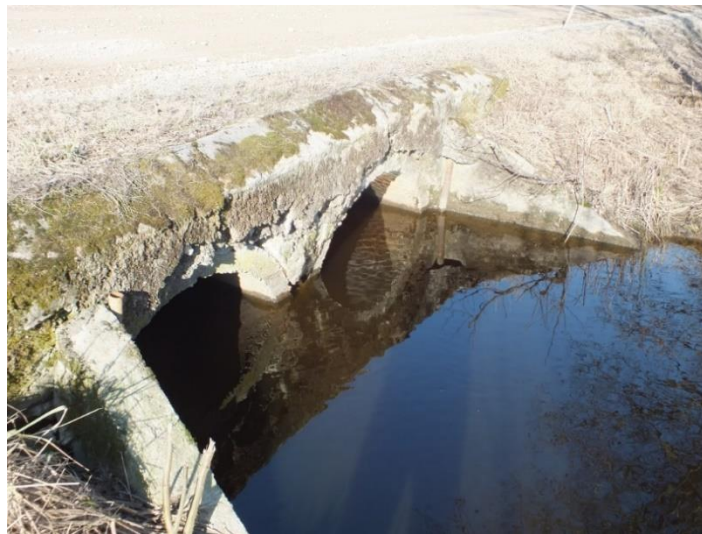
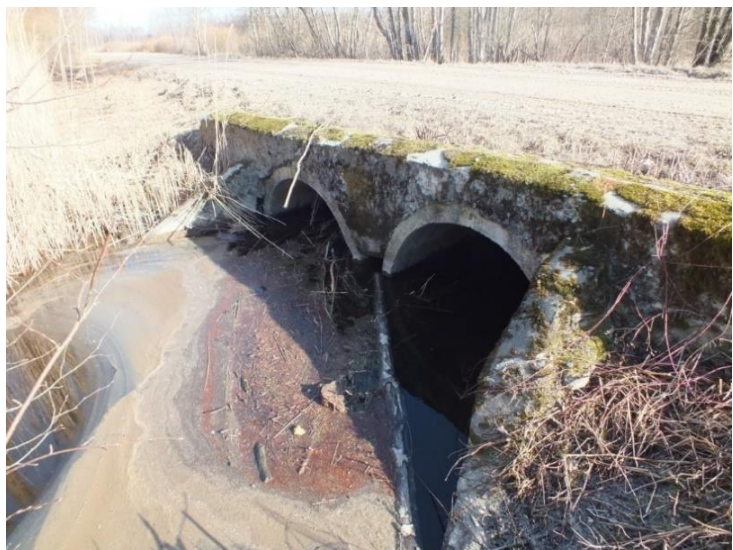
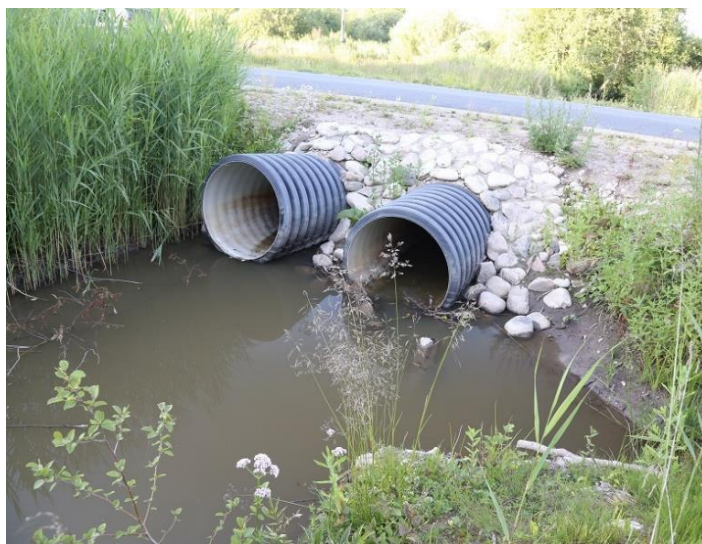
Foto 22. Binokkeltruup Saeveskikraavil (riigi poolt korrashoitav eesvool 4110150020000 valgala 35,8 km<sup>2</sup>) 11176 Padise-Kurkse-Harju-Risti tee all enne (R/B truup) ja peale ümberehitamist (plast-truup). Liiga väikesed torud on paigaldatud liiga kõrgele tekitades maaparandus-süsteemis püsiva paisutuse, halvendades äravoolutingimusi üldiselt, suurendades üleujutuse tõenäosust ja tõkestades kalade rändetee. Oluliselt sobivam oleks olnud binokkeltruubi asendamine ühe suuremaavalise torusillaga, mille põhi oleks olnud voolusängiga samal kõrgusel. Mitmest torust koosnev truup ummistub suurema tõenäosusega

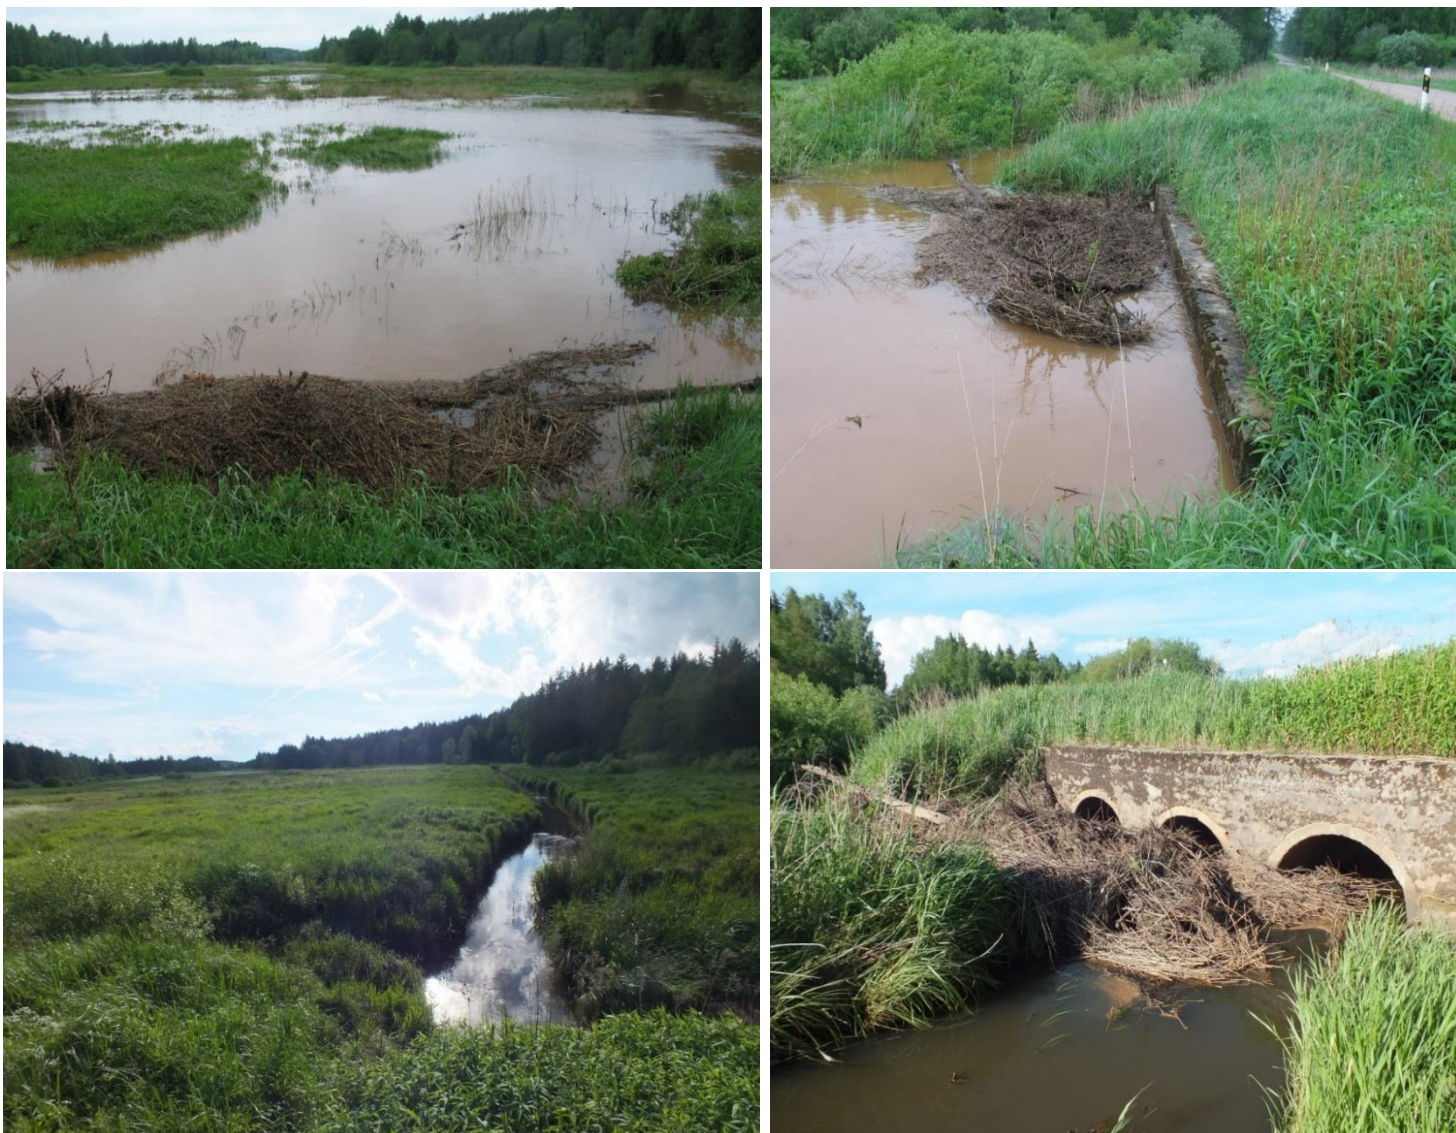
**Foto 23.** Kolmest torust koosnev truup Tatra jõel 9490142 Virumõisa-Reolasoo tee all (kohalik tee). Vesi on kandnud truupi ette materjali, mis oluliselt halvendab vee läbilaskevõimet ja suurendab üleujutuse tekkimise tõenäosust eelmisest väiksema vooluhulga korral. Truubi sissevool vajab peale igat niisugust sündmust puhastamist. Võimaluse korral tuleks truup asendada üheavalise suurema torusillaga

Foto 23. Kolmest torust koosnev truup Tatra jõel 9490142 Virumõisa-Reolasoo tee all (kohalik tee). Vesi on kandnud truupi ette materjali, mis oluliselt halvendab vee läbilaskevõimet ja suurendab üleujutuse tekkimise tõenäosust eelmisest väiksema vooluhulga korral. Truubi sissevool vajab peale igat niisugust sündmust puhastamist. Võimaluse korral tuleks truup asendada üheavalise suurema torusillaga
