MAANTEEAMET

# Siirde- ja kergkatendite remondi tehnilise kirjelduse koostamise juhis

MA 2020-000

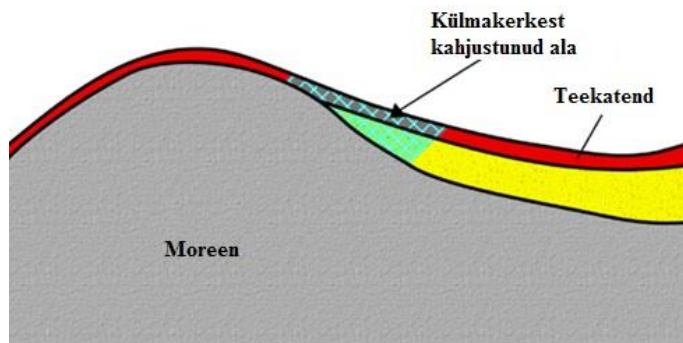
**Joonis 1.** Tihti on voortele ehitatud kruusteede katendid tugeva aluseta.

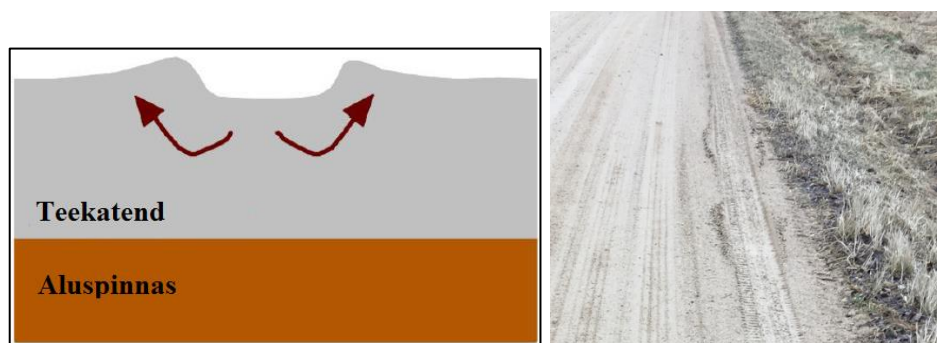
**Joonis 2.** Kui SCI väärtus on kõrge, tekivad teekattes teravad/kitsa roopad

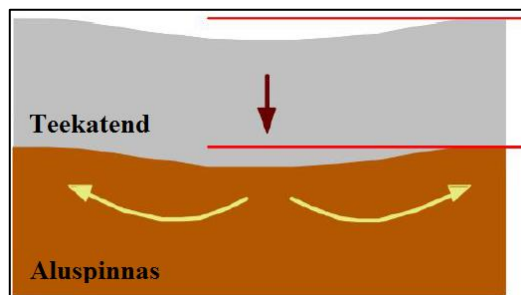
**Joonis 3.** Kui BCI väärtus on kõrge, nähtuvad teekattes laiad roopad

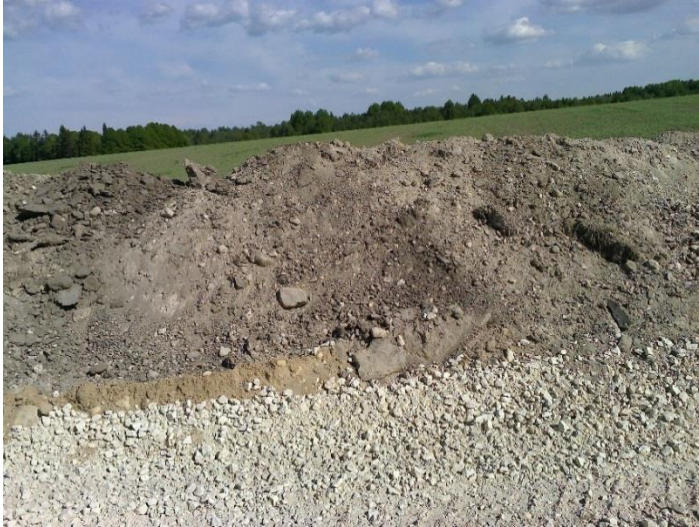
**Joonis 4.** Katte alt väljakaevatud külmakerget põhjustav pinnas

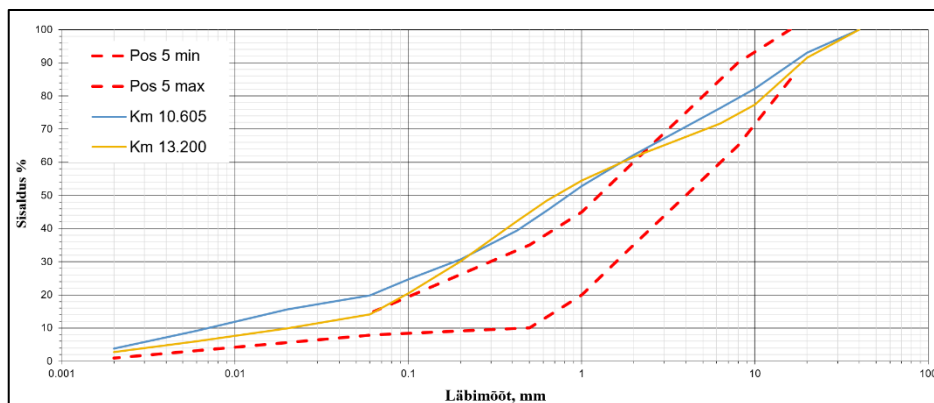
**Joonis 6.** Kulumiskihi materjal on väljunud vajalikust sõelkõverast sisaldades üheltpoolt liialt peenosiseid ja olles teiselt poolt liivane

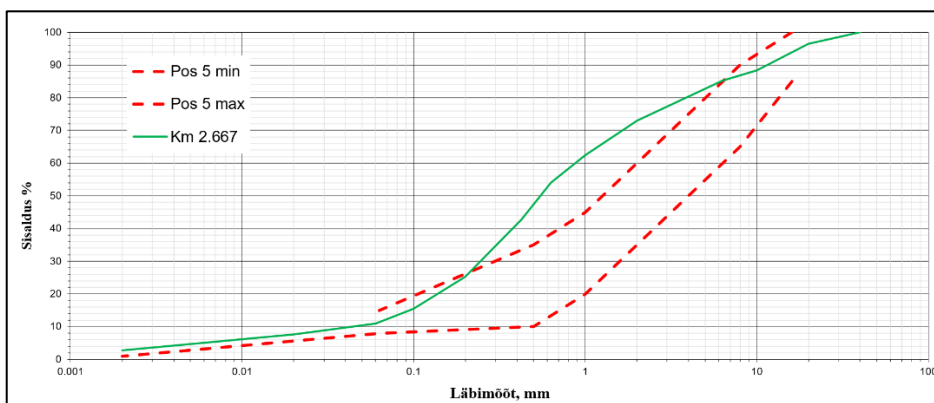
**Joonis 7.** Kulumiskihi materjal on liiga liivane

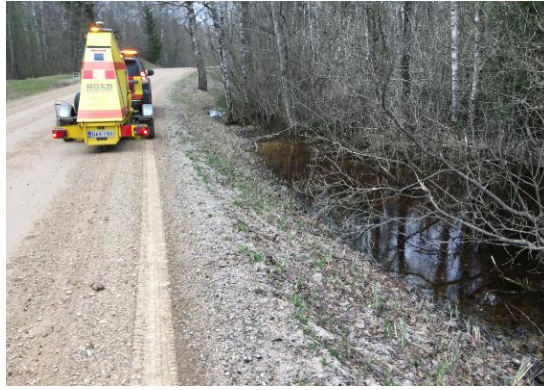
Km 4.140 võiks panna truubi tee alt läbi ja kaevata teisele poole teed kraavi nii, et vesi saaks juhitud orgu (foto 1). Tee käitub tammina takistades vee loomulikku liikumist. Mets on teisel pool teed kärbunud.

Foto 1. Tee alguses on paremal pool metsa all väga palju vett, mida saaks juhtida teisele poole teed kasutades truupi ja parandades nii niiskuselusi

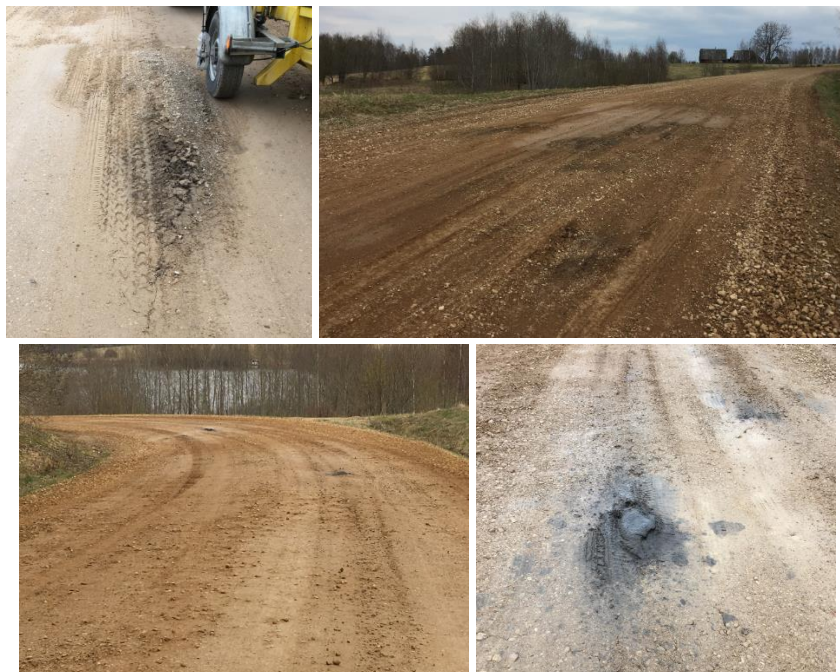
Km 4.300...4.5 on väga pehme lõik. Siit edasi kuni km 5.35 on laiguti savi väljas ehk kattekihi paksus näib olevat minimaalne või on see segunenud saviga. Kevadel on veetud teele uut kruusa, et tagada sõidetavus, kuid ka see oli vaatluse ajaks saviga segunenud. Märkuseks, et Soomes parandatakse taolised kohad nii, et maha pannakse geotekstiil ja peale 30 cm purustatud kruusa.

Fotod 2...5. Tee seisukord kevadise vaatluse ajal.

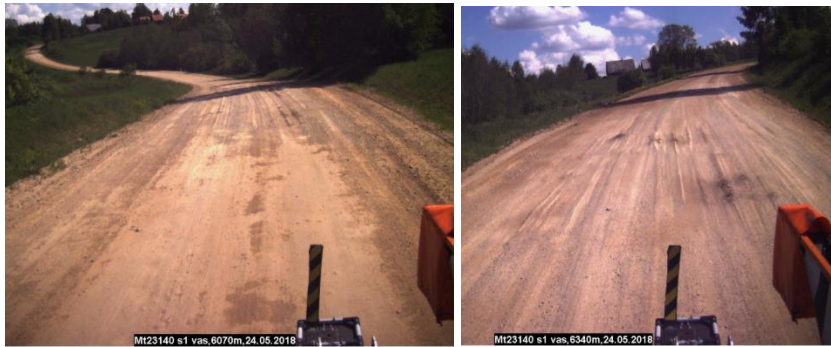
Fotod 6 ja 7. Teekatte seisukord suvisel ajal.

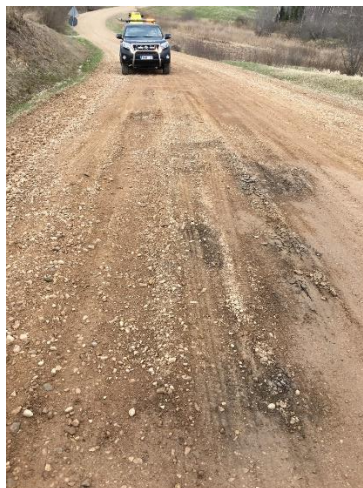
Kuna kõik probleemsed kohad asuvad küngastel, siis nendele muust teest paksema kihi paigaldamine tõstab künkad veel kõrgemaks, mis halvendab sõidetavust ja liiklusohutust. Seega oleks soovituslik probleemsed kohad välja kaevata ning asendada dreniiva pinnasega arvestades tabelis 5 esitatud katendiarvutust.

Foto 8. Vaade künkale, millele on paigaldatud hiljuti uus kruusakiht, kuid see on juba segunenud all oleva savika materjaliga.

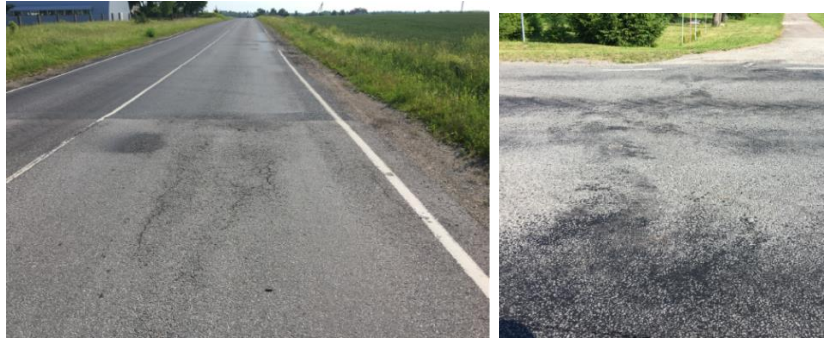
**Fotod 2.1 ja 2.2.** Teelõigule eelnev asfalteeritud ristmiku osa on deformeerunud. Km 0.22 asuv põikpragu.

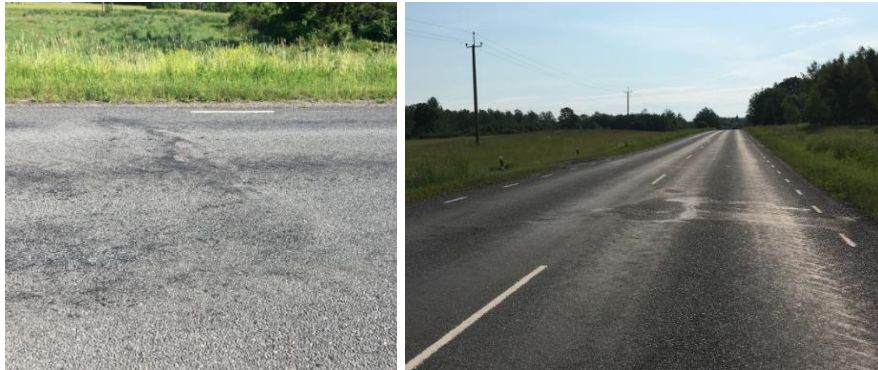
**Fotod 2.3 ja 2.4.** km 0.37 olev põikpragu. Km 0.86 ja 0.90 on tee keskel lapitud kohad, mille näol on tõenäoliselt tegemist altpoolt üles pressiva vee tõttu tekkinud lokaalse kandevõimekaotusega.

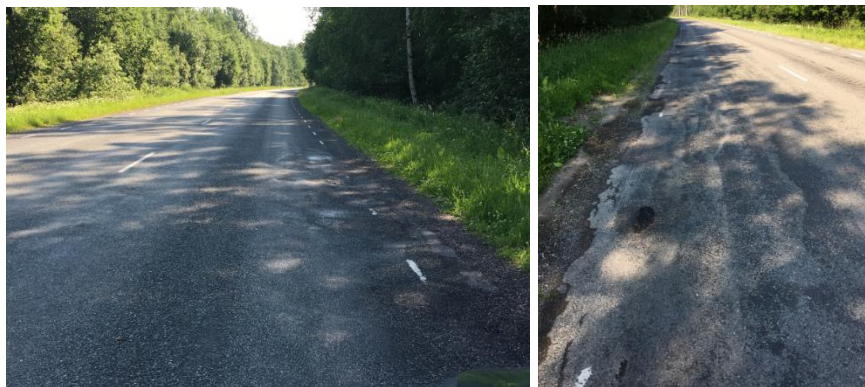
**Fotod 2.5 ja 2.6.** Tee servas olev lagunemine km 2.35, sama km 2.55. Mõlemad asuvad suunal 1.

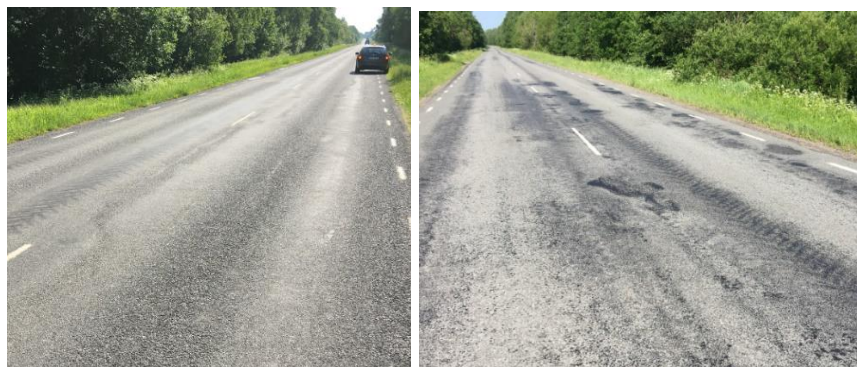
**Fotod 2.7 ja 2.8.** Vahemikus km 2.9...3.5 esinevad mitmed serva defektid, piki- ja põikpraod.

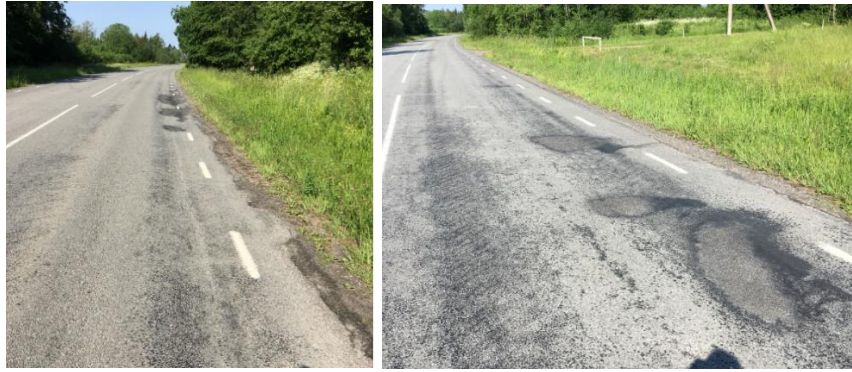
**Fotod 2.9 ja 2.10.** Km 4.8...5.0 on sõidusuuna 2 tee servas vajumisi (pikiroobas) ja lapitud teekatet. Võimalik, et tee on pinnatud laiemaks, kui on all olev stabiliseeritud kiht.

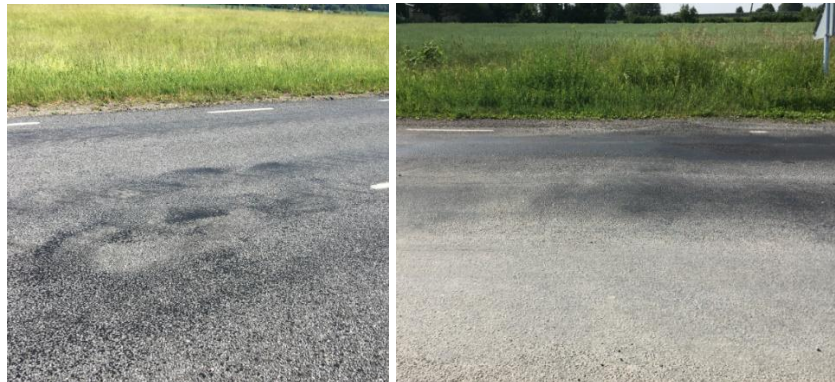
- täitsa teelõigu lõpus on põikpragu (ääred on kaardunud ülespoole), foto 2.12.

**Fotod 2.11 ja 2.12.** Defektid vahemikus km 5.2...5.9.

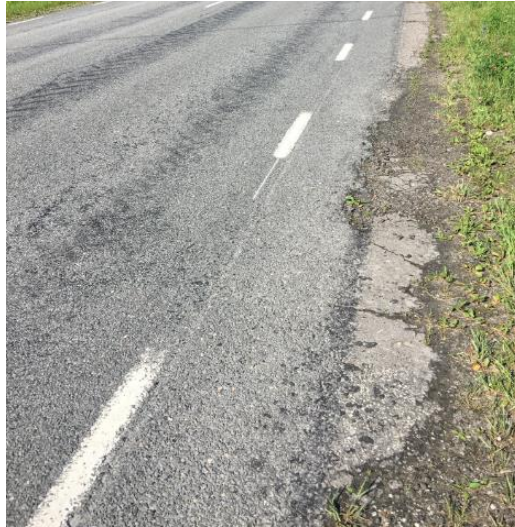
Võimalik, et teekate on aja jooksul pindamiskihtidega laiemaks tehtud, mistõttu on serv ära vajunud. Võimalik on ka see, et stabiliseeritud kiht ei ole tee servades piisava kvaliteedi ja/või paksusega tulemaks toime liikluskkoormusega. Tuhkstabiliseeritud katte serva on võimalik näha fotolt 2.13, mille järgi saab järeldada, et tegemist on ebaühtlase kihiga.

**Foto 2.13.** Pinnatud katte alt paljastuv stabiliseeritud kiht.
