| Sisu | Digitaalse ja aruka sõidumeeriku kontrollimine |
| Koostaja | Tehnoosakond |

## Digitaalse ja aruka sõidumeeriku kontrollimine

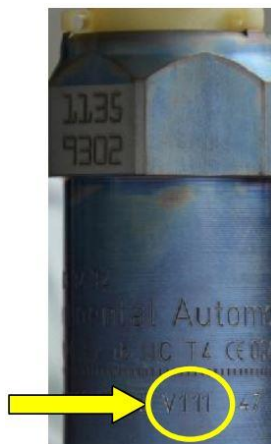
Joonis 1 - KITAS2+ versiooni number

Nagu eespool viidatud, peab alates 01.10.2012 rakendunud nõuetele vastav sõidumeerik omama KITAS2+ tüüpi liikumisandurit. KITAS2+ on ära tuntav anduri versiooni järgi, mis KITAS2+ puhul on V1.11 või suurem. KITAS2+ tüüpi liikumisandureid on kolme tüüpi ja järgnevalt anname nende eristamiseks ülevaate.

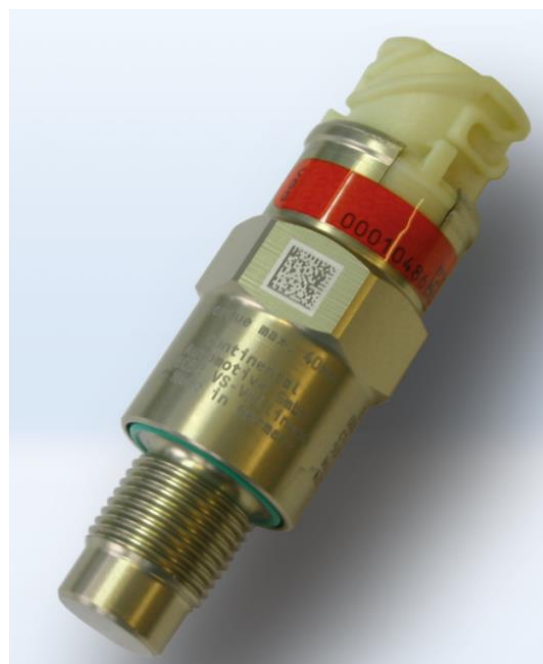
**KITAS4 2185**

Aruka sõidumeeriku tarbeks on välja töötatud uut tüüpi liikumisandur KITAS4

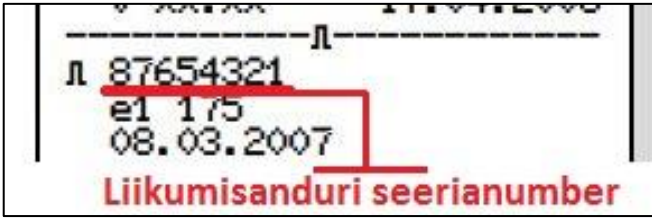
| Liikumisanduri seerianumber tehnilistes andmetes | Teine, sõltumatu liikumissignaali |
| <p>Alates VDO sõidumeeriku versioonist 2.0 peab väljatrüki lõpus olema kuvatud määruse nr 1266/2009 järel „OK“. Sõidumeerik ei ole nõuetekohaselt seadistatud (IMS väljalülitatud) kui tehniliste andmete hulgas on „OK“ asemel küsimärk (?) või üldse mitte midagi.</p> | |

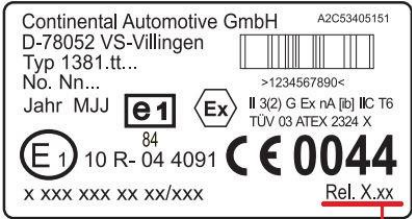
| <p><i>VDO</i></p> <p>Sõidumeerikul saab kontrollida tarkvara versiooni numbrit. Versiooni number on toodud sõidumeeriku printeri sahtli põhjal oleval andmesildil →</p> | <p><u>Versiooni number</u></p> |

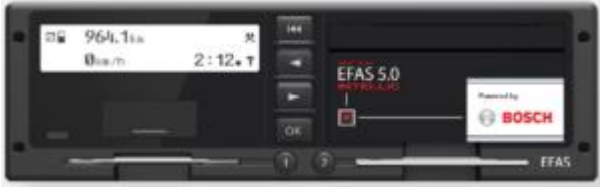
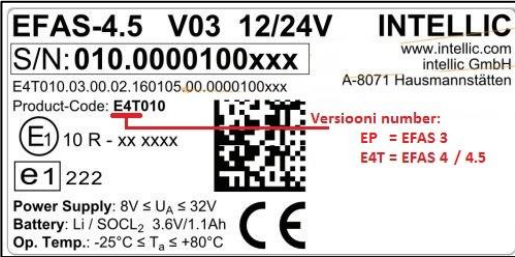
| <p><i>EFAS</i></p> <p>Sõidumeerikul saab kontrollida versiooni numbrit. Versiooni number on toodud sõidumeeriku tehniliste andmete väljatrükil sõidumeeriku andmetes →</p> <p>Sõidumeeriku versiooni number on toodud ka sõidumeeriku esiküljel →</p> <p>Versiooni number on toodud ka sõidumeeriku andmesildil (NB! selleks on vaja sõidumeerik sõidukist eemaldada) →</p> | |

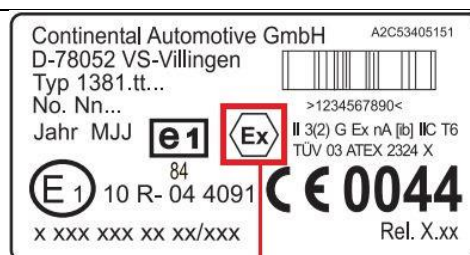
ADR nõuetele vastavuse tähis

VDO sõidumeeriku ADR nõuetele vastavus on tuvastatav andmesildil oleva tähise

järgi. Andmesilt on leitav sõidumeeriku printeri sahtli põhjalt. Tähise asukoht andmesildil on järgnev →

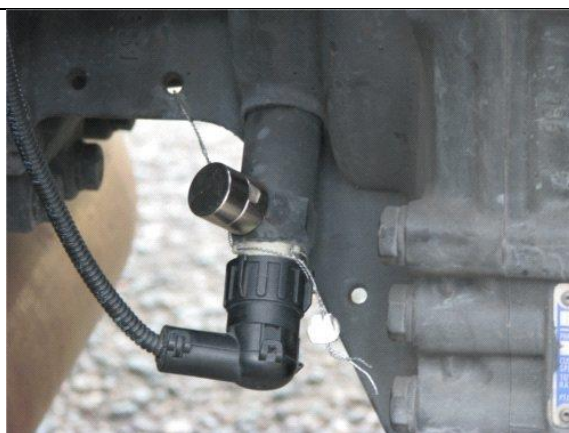
Kuna algsed KITAS andurid on magnetjõu osas tundlikud, siis paigaldatakse liikumisanduri küljele magnet →

Magnet jätab sõidumeerikule mulje nagu sõiduk ei liiguks.

Sageli asendatakse KITAS 2+ tüüpi andur varasema, ehk magnetiga manipuleeritava vastu.

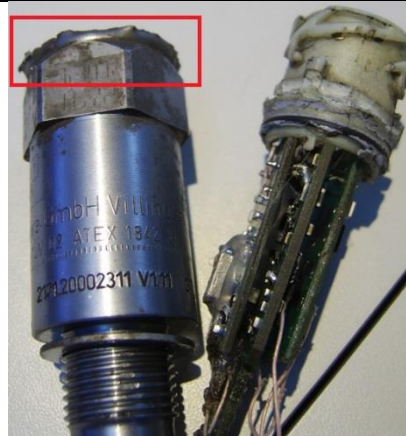
Nt. anduri pistiku läheduses asuval valtsitud serval on näha mehaanilisi vigastusi või on anduri sisu fikseeriv valtsserv eemaldatud →
