## OHUTUSJUURDLUSE ARUANNE

20.11.2013 sooritas PL Kõrgelaid oma igapäevast reisi Sõru – Triigi liinil. PL Kõrgelaid väljus Triigi sadamast kell 19.00 ja suundus Sõru sadamasse. Laeva pardal oli 24 reisijat ja 9 sõidukit. Laevapere 9 inimest. Ilm E – 6 palli laine kõrgus 0,5 m, veetase + 15 cm Kroonlinna nulli järgi, nähtavus 4 miili. Sillas oli vahis vanemtüürimees ja vahimadrus. Kuna ilm oli tavapärane, oli kapten kajutis. Kell 20.00 asukoht:  $\varphi = 58^{\circ}41' 235$  N ja  $\lambda = 022^{\circ}31' 378$  E pööras vanemtüürimees Sõru sadama akvatooriumile. Kell 20.02 alustas vanemtüürimees pööret paremale, et silduda Sõru sadamas parema poordiga ahtriga kai nr 1 äärde. Kell 20.04 läks vanemtüürimees üle juhtimisele ahtri juhtimispuuldist. Kell 20.07 laev liikus tagasikäigul kui äkiline pagi kandis laeva ahtri kai otsa suunas, millele aitas kaasa hoovus W – 1,5 sõlme. Kell 20.07 vanemtüürimehe tehtud katsed masina, võõripõtkuriga ja rooliga ei andnud tulemust ja laev triivis vastu süvendatud ala serva. Merepõhi liiva-savi-kruusa segu. Kell 20.08 kutsus vanemtüürimees silda kapteni. Kell 20.09 tuli kapten silda ja märkas, et laev oli Sõru sadama kai otsast mööda triivunud W s

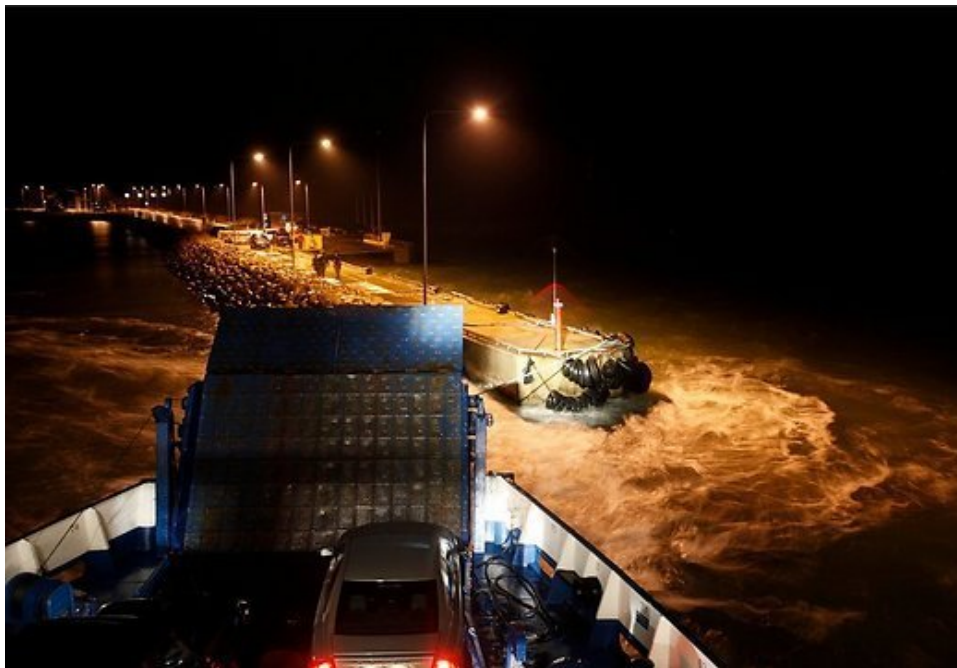
kinnitusotsa kaile, et vältida laeva edasist triivi. Laeva asukoht  $\varphi = 58^{\circ}41'419$  N ja  $\lambda = 022^{\circ}31'247$  E. Laeva sõukruvid ja rool töötasid normaalselt. Kell 20.10 alustati laeva ahtrikepslite ja masina abil laeva kai poole tõmbama (töös 3 PDG-t) Kell 20.15 teostati sügavuse mõõtmised: Tv p/p 2,40 m, Tv v/p 5,00 m; Ta p/p 2,60 m, Ta v/p 4,50 m. Jätkati laeva tõmbamist kai poole. Iga poole tunni järel teostati laeva veeliinist allpool olevate ruumide kontrolli. Leket ei olnud. Kell 20.25 teatas kapten laeva olukorrast SLK MIK-le (määratud isik kaldal) mobiiltelefoniga. Kell 21.10 teatas kapten laeva olukorrast Kuressaare MRSC korrapidajale ja palus abi, sest ei suudetud loodetud kiiret madalikult lahtisaamist teostada ja otsest ohtu reisijatele, keskkonnale ega laevale ei olnud. Laev oli ahtrist kinnitatud otstega kai külge. Kuressaare MRSC lubas appi saata piirivalve laeva Valve. Kell 21.35 – 22.30 pumbati tühjaks ahtri ballast tankidest nr 5 ja nr 6. Kell 23.05 – 23.45 pumbati tühjaks vööris ballast tankist nr 1 ja laev hakkas vaikselt kai poole liikuma. 21.11.2013 kell 00.15 saadi lahti laeva jõududega sadama süvendatud ääre servast. Kell 00.40 21.11.2013 sildus PL Kõrgelaid Sõru sadamas parema pardaga kai nr 1 äärde. Kapten teatas Kuressaare MRSC korrapidajale, et olukord on lahendatud ja abi ei ole vaja.

Laeva madalikule sattumise tõenäoliseks põhjuseks võib lugeda vahis olnud vanemtüürimehe ebaõnnestunud manööverdamine Sõru sadamas sildumisel 20.11.2013 ja hilinenud kapteni silda kutsumine.
