# Looduslike ohutegurite uuring T1 (E20) Tallinn- Narva maantee Jõhvi-Narva lõigul (163. km – 208. km)

Töö nr 1097/08

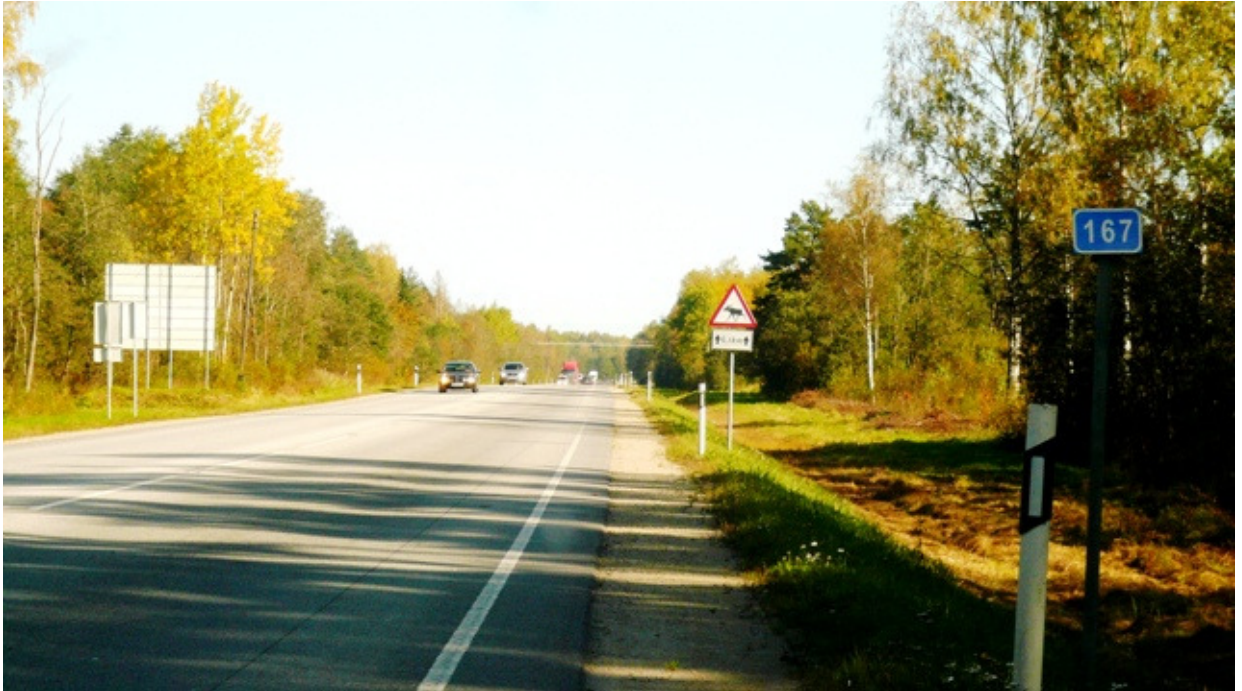
Foto 1. ca 6 km pikkuse ohtliku lõigu algus 167. kilomeetril. Näha on ka hoiatusmärk „metsloomad“, mis kogu lõigu ulatuse kehtib

**Võimalikud meetmed.** Esimeseks soovitatavaks meetmeks on tervel lõigul hea nähtavuse tagamine ja kohtades, kus vajalik võsa- ning metsaraie läbiviimine. Positiivne on metsloomade hoiatusmärgi mõjuala kehtimine peaaegu kogu lõigul.

Kaalumist vajavaks ja keerulisemaks lahenduseks oleks tervel lõigul (km 167-173) teeäärtesse loomatarade paigutamine, mis nõuab ulukiläbipääsude planeerimist.

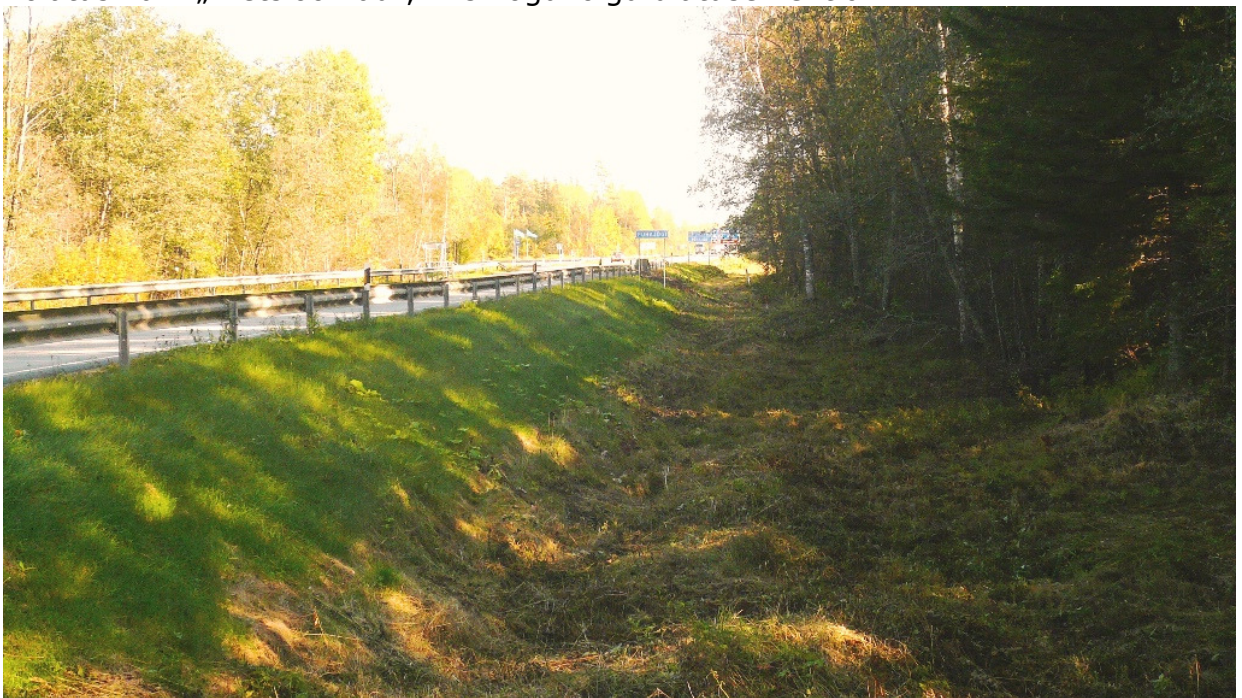
Foto 2. Enne Kõrve silda 168. km on näha, et mets on teele suhteliselt lähedal

Õnnetuste statistika järgi oli loomaohhtlikum piirkond km 168, mis võib tuleneda asjaolust, et sealset loomade liikumist suunab ilmselt ka elektriliinide trass. Trassiga ristuv teelõik on ca 150m pikkune ja elektriliinide alust maad katab mõlemal pool teed lehtpuu võsa, mis on ilmselt sõralistele atraktiivseks toitumisalaks. Lisaks moodustavad trassi ristumisel teega metsaääred, mis ökotonina suunavad loomade liikumist. Loomade teele sattumist hõlbustab ka madal teetamm selles piirkonnas. 168. kilomeetrile, elektriliinide koridori lähedale oleks sobilik luua loomadele märgistatud ülekäigukoht (kasutada loomafoori nt).

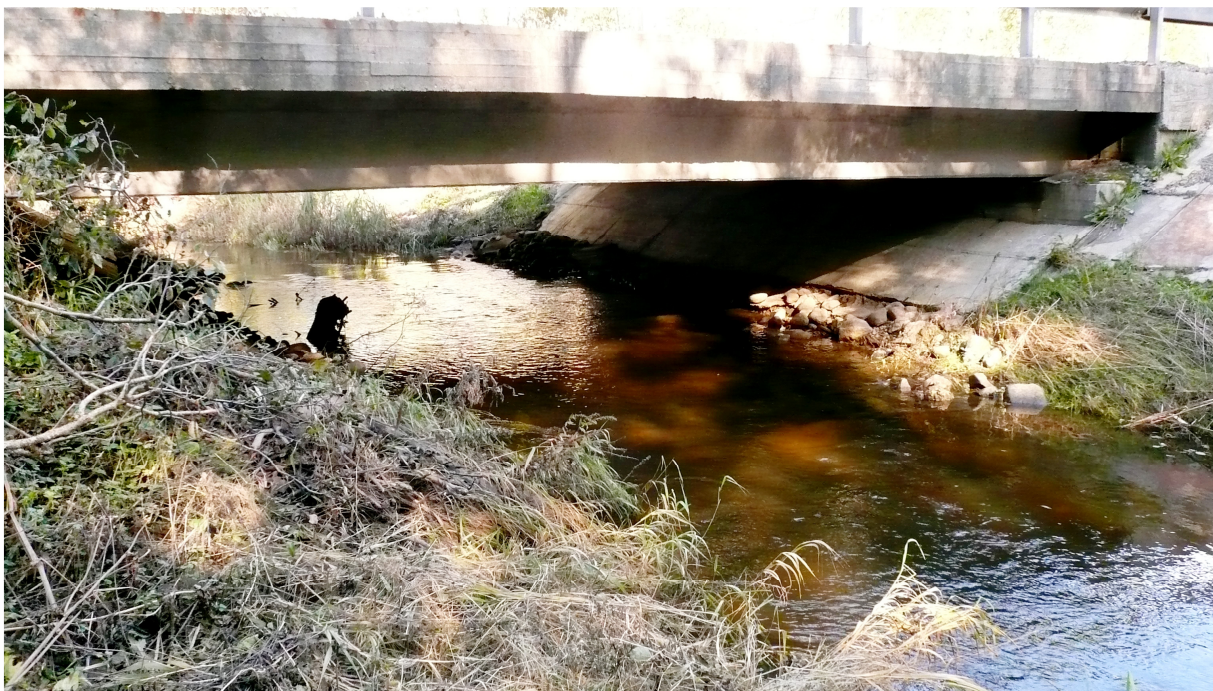
Foto 3. Kõrve sillaalune, kus kohati väikeulukite tegevusjälgi

Järgmisel kilomeetril (169) ristub teega Pühajõgi ja Kõrve sild, mis seda ületab on praegusel kujul väikeulukite poolt kasutatav. Teelõigu renoveerimistööde käigus oleks otstarbekas silda mõnevõrra siiski kohaldada – laiendada kasutatavaid kallasradasid, kallet vähendada ja hea oleks ka silda mõnevõrra tõsta, et sillaalune ei oleks väga madal. Loomulikult tuleb ulukid sillaalusele juhtida tarastusega, mis oleks soovitatav paigaldada kogu kõnealusele kilomeetrite vahemikule.

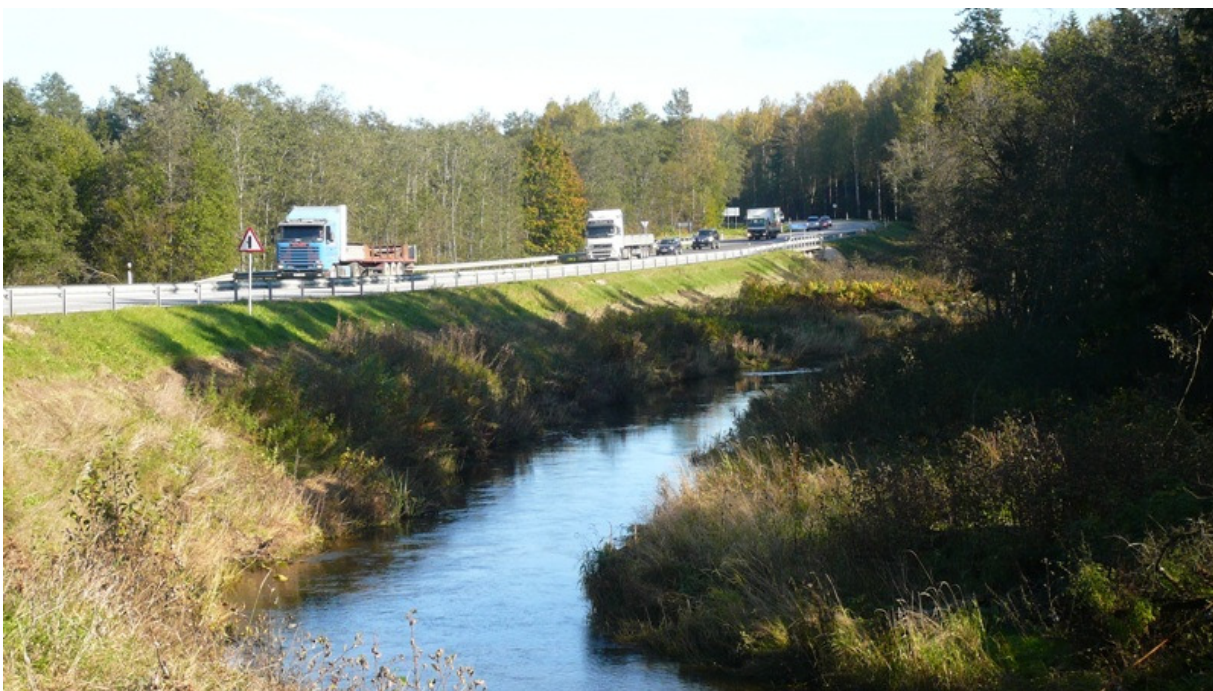
Foto 4. Fotel on näha Pühajõe kulgemine maantee kõrval 172. km-l. Enne kurvi paistab ka Voka sild, mis praegusel kujul enamikule ulukitele läbitav ei ole.

Kilomeetril 172 lõikub Pühajõgi teist korda teega. Sealne Voka sild on eelmisest, Kõrve sillast, suurem. Sillaalune ei ole kasutatav enamusele ulukitest, kuna sillaalune kallasrada on kitsas ja järsk (vt. Foto 5 ja 6). Voka sild oleks hea lahendada läbipääsuna, mis võimaldab ka suurulukite läbipääsu. Kindlasti on vajalik tarastus, mis suunaks loomi sillaalusele. Samas moodustavad Pühajõgi ja seda ümbritsev maastik (jõe org) loomadele suhteliselt raskesti läbipääsetava ala, mistõttu oleks siin vajalik kaaluda ka muid läbipääsu variante. Täpsem lahendus Voka silla ulukiläbipääsuks

kohaldamisel on vajalik välja töötada koostöös tee projekteerijaga. Teelõigu tarastust oleks hea jätkata isegi kuni 174 km algusesse.

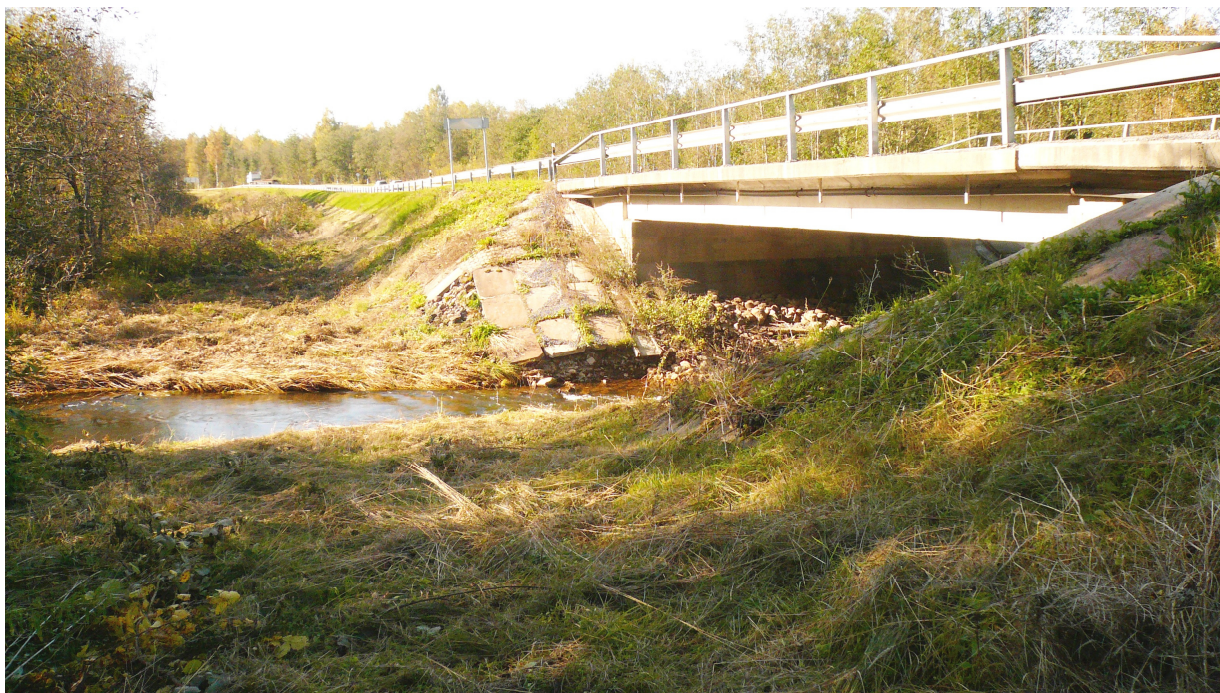
Lisaks metsasele piirkonnale on loodulikuks ohuteguriks ka selles vahemikus maantee lähistel kulgev Pühajõgi. Nimelt kulgeb Pühajõgi terve kõnealuse kilomeetritevahemiku ulatuses paralleelselt teega kas ühel või teisel pool teed, enamasti suhteliselt lähedal. Jõgi kui vooluveekogu on ühest küljest loomade liikumist suunav ja teisalt nende liikumist takistav faktor, mis muudab maanteelõigu mõnevõrra ohtlikumaks. Loomad liiguvad piki vooluveekogude kalda-alasid tihtipeale aktiivsemalt kui mujal. Antud juhul seega ka piki maanteed, mistõttu nende teel sattumine on tõenäoline. Vaid vähestes kohtades on jõgi loomade teele sattumist takistav, moodustades koos teetammiga kõrge ja järsu tõkke (Vt. Foto 4). Kaks korda sellel lõigul ületab maantee Pühajõe. Esimene, Kõrve sild (Foto 3), on väikeulukitele mingil määral läbitav (välitööde käigus nähti tegutsemisjälgi), kuid teine, Voka sild, on läbitav vaid poolveelise eluviisiga loomadele (Vt. Foto 5 ja 6).

Foto 5. Voka sild (172. km) on enamikule ulukitest raskesti läbipääsetav kitsaste ja järskude kallaste pärast

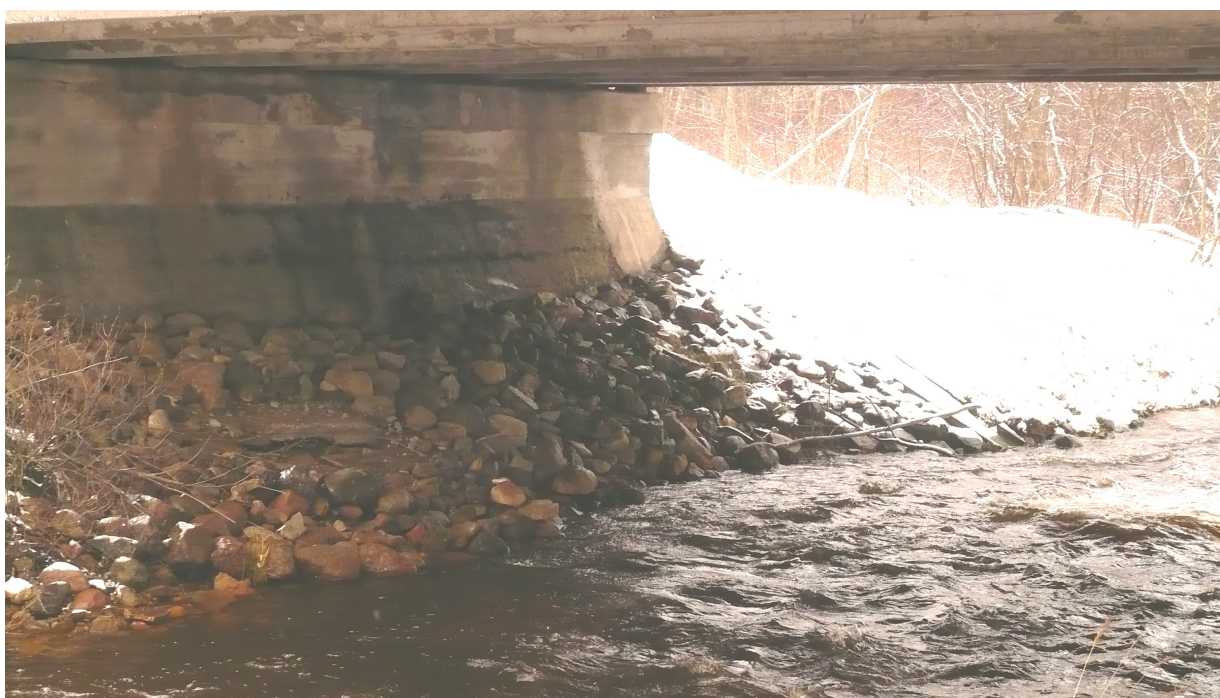
Foto 6. Voka silla (172. km) alune kallaserada on järsk ja kitsas

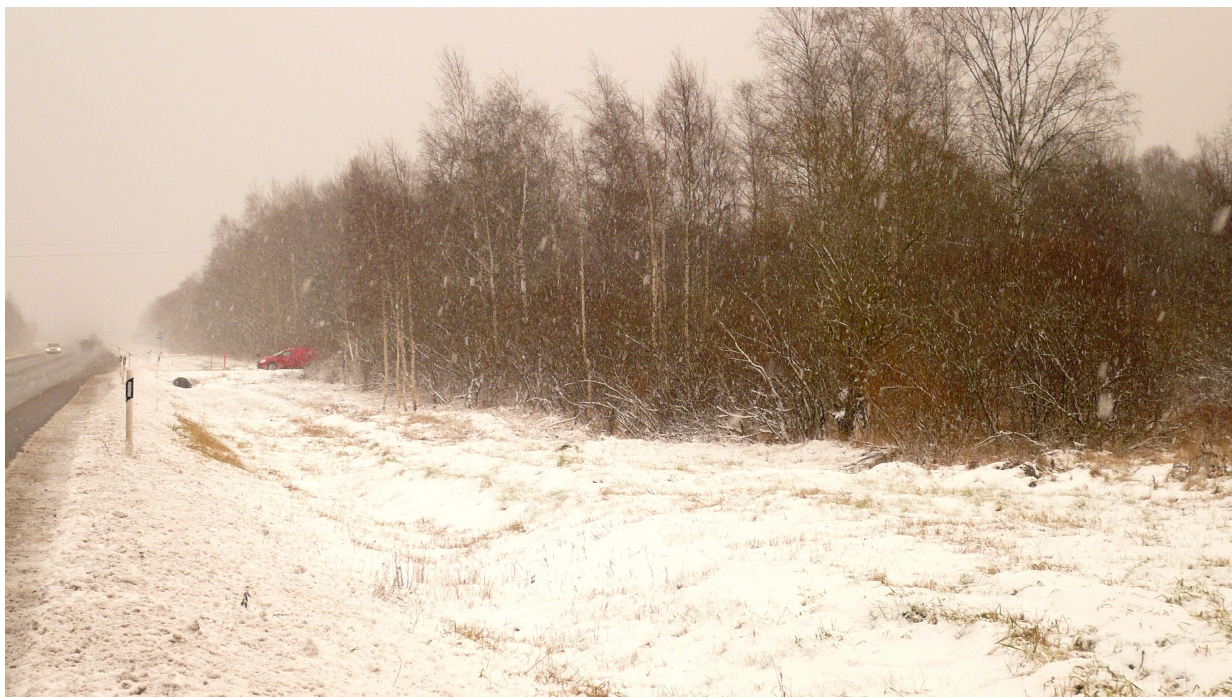
**Ohtlikkuse põhjendus.** See teega ristuv metsakoridor langeb peamiselt 181. kilomeetrile, kuid hõlmab ka eelmise kilomeetri (180) lõppu ja järgmise (182) algust. Kõnealune maanteelõik on Ida-Virumaa maakonnaplaneeringu teemaplaneeringus määratletud kohaliku tähtsusega rohekoridoriks (K3). Maanteelõigust lõunasse jääb ulatuslik rohevõrgustiku piirkondliku tähtsusega tuumala (T2). Kogu metsaga piirnev lõik on arvatud rohevõrgustiku konfliktalaks. Loomaõnnetused näitavad, et piirkonnas liigub suuri sõralisi. Teadaolevate loomaõnnetuste arv kokku ei ole just suur, kuid vajalik on jätta loomadele liikumisvõimalus põhjarannikule. Nimelt on lõigul toimunud teadaolevalt 2 õnnetust põtradega, mõned õnnetused kitsedega ja lisaks mõni õnnetus, mille puhul ei ole loomaliik teada.

Foto 7. Km 181, lõigul on enamasti madal ja lauge teetamm ning loomade liikumine teel pole takistatud. Maa lõigu ümber on suhteliselt niiske ja mets võsane (sobilik näiteks põtrade suvisteks elupaikadeks)

**Võimalikud meetmed.** Loomade liikumine lõigu piires on suhteliselt hajutatud ja ei ole suunavaid maastikuelemente, mistõttu on parimat läbipääsu kohta raske täpselt määrata. Loomaõnnetusi on lõigul juhtunud küll suhteliselt vähe, aga õnnetused on toimunud suurte sõralistega, mis näitab, et lõik on siiski liiklusohtlik. Leevendava meetmena võiks välja pakkuda vahemiku tarastamist ja märgistatud loomaläbipääsu jätmist. Tarastust oleks hea alustada 180. kilomeetri lõpuosast (pärast bussipeatust) ja lõpetada tarastusega 182. kilomeetri alguses, pärast metsa lõppu. Märgistatud ülekäigukoht oleks hea jätta u 181. kilomeetri keskossa (enne või pärast bussipeatust näiteks).

Lõigul kehtib ka metsloomade hoiatusmärgi mõjuala. Märk „Metsloomad“ 4 km on 177. kilomeetril ja mõjuala lõppeb 181. kilomeetri keskel. Mõistlik oleks märgi mõjuala pikendada kuni 182. kilomeetri esimese pooleni.

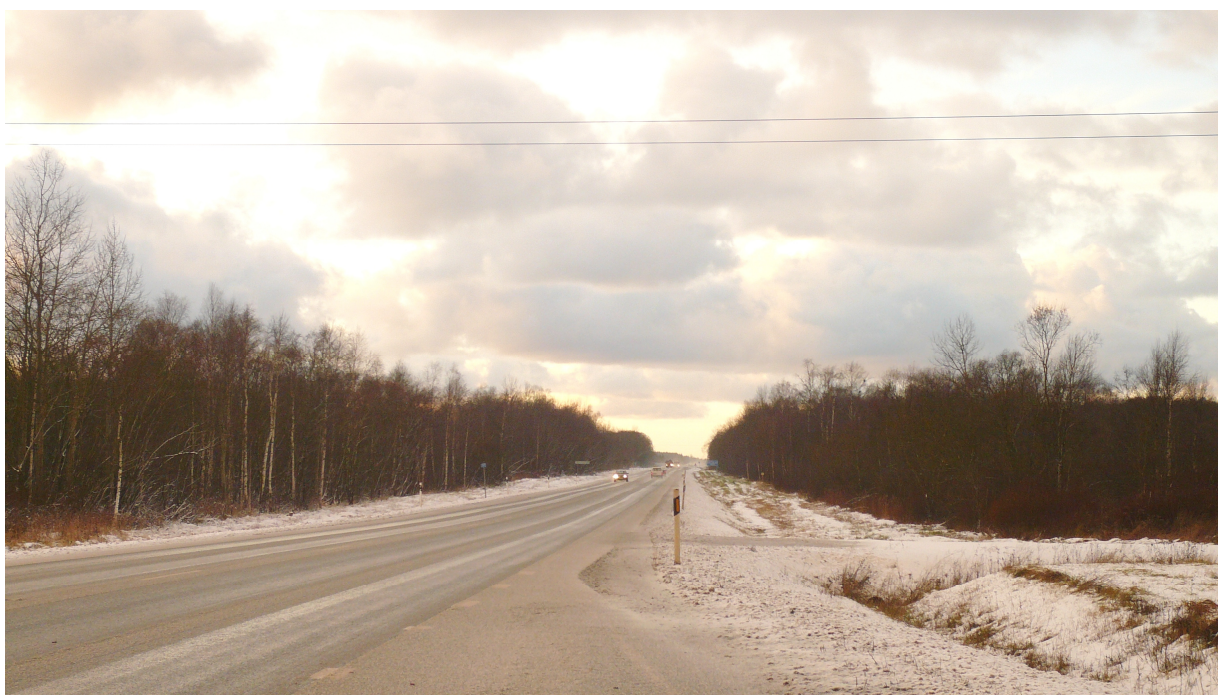
Foto 8. Tallinna suunaline vaade 182. kilomeetri algusele ja 181. kilomeetri lõpuosale - mõlemal pool teed võsane mets

181. kilomeetri ja Sillamäe linna vahele jäävad veel mõned võsased alad, seal oleks otstarbekas võsaraiega teeääri rohkem avada ja vaadet.

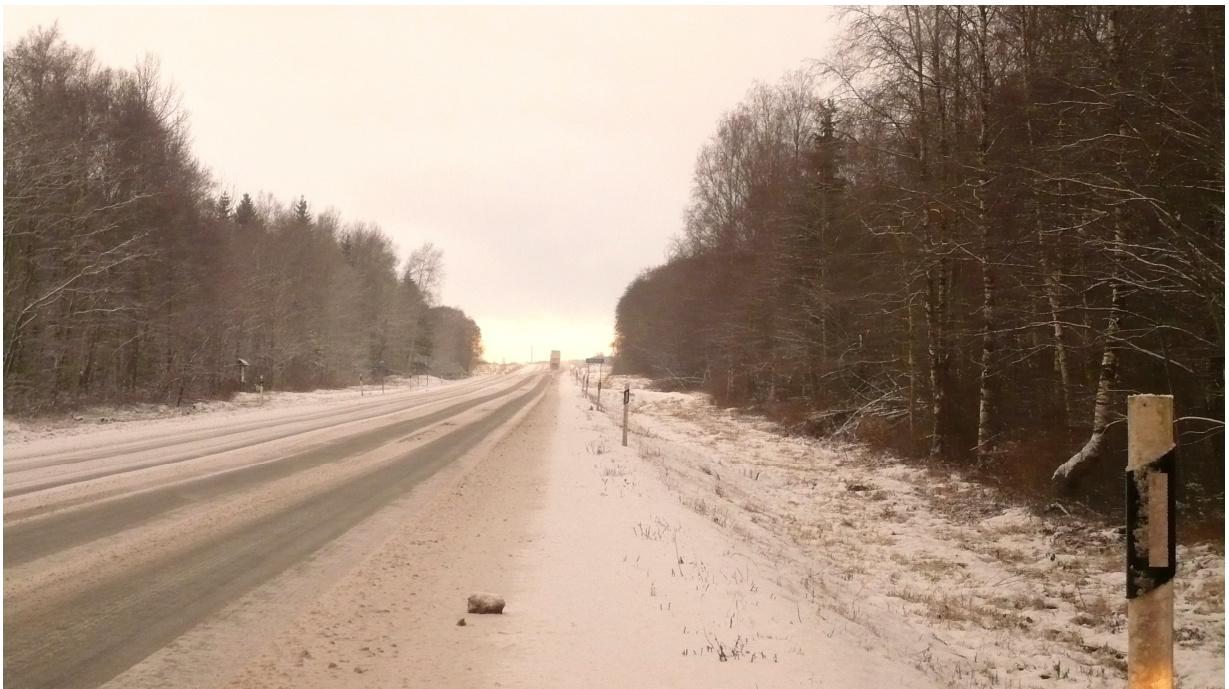
**Ohtlikkuse põhjendus.** Ohupassi järgi on väga ohtlik lõik just 189. kilomeeter, kuid seda lõiku tuleks vaadelda koos eelmise (188.) ja järgmise (190.) kilomeetriga, mis osutusid keskmiselt ohtlikeks lõikudeks. Lõik ristub maakonnaplaneeringu teemaplaneeringus määratletud piirkondliku tähtsusega rohekoridoriga (K2), mis ühendab lõunapoolseid suuri metsa-alasid rannikule jääva kohaliku tähtsusega tuumalaga (T3). Kogu metsaga piirnev lõik on arvatud rohevõrgustiku konfliktalaks. Neil kolmel kilomeetril on tegelikult teada vaid 2 õnnetust suurulukiga (põder) ja mõned muud õnnetused (nt rebane ja koer). Lõik on praegu teadaolevate andmete järgi pigem potentsiaalselt ohtlik. Lõiku illustreerivad Fotod 9 ja 10.

Foto 9. Tallinna suunaline vaade 189. kilomeetri algusest ja 188. lõpuosast.  
Võimalik sobilik ülekäigukoha asukoht

Kuna lõik ei ole praegu teada olevate andmete järgi väga loomaohhtlik, siis esimese meetmena pakuks välja metsa- ja võsaraie teeäärsetel aladel, et ulukid oleksid autojuhile paremini märgatavad.

Leevendavaks meetmeks, mille puhul tuleks enne kindlasti lisauuringuid teostada, oleks maanteelõigu tarastamine. Selle meetme kasuks otsustamisel võiks tarastus alata 188. km lõpuosa metsast kuni 190. kilomeetri lõpuosani, kus tee tõuseb mäggi ja algavad pörkepiirded (seal muutub ka teetamm järsuks ja kõrgeks). Loomade liikumise tarbeks oleks vajalik jätta lõigule märgistatud teeületuskoht, kombineerituna loomafooriga näiteks.

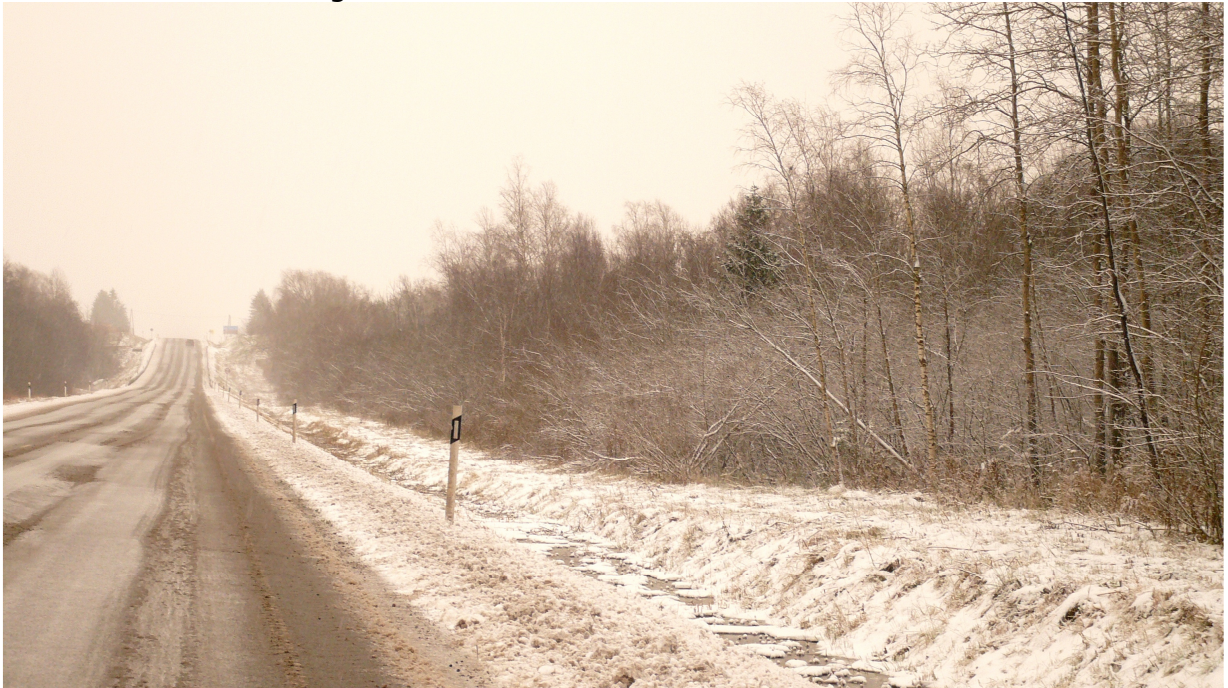
Foto 10. Vaade metsaala lõpule 190. kilomeetril. Näha on tee tõus. Mets mõlemal pool teed on võsane ja maa vesine. Näha on väiksed kraavid, mis ulukite liikumist ei takista
