Looduslike ohutegurite uuring T2 (E263)  
Tallinn-Tartu-Võru-Luhamaa maantee Mäo-  
Tiksoja lõigul (92.-180. km)

OÜ Hendrikson & Ko  
Raekoja plats 8, Tartu  
Pärnu mnt 30, Tallinn  
<http://www.hendrikson.ee>

Töö nr 1097/08

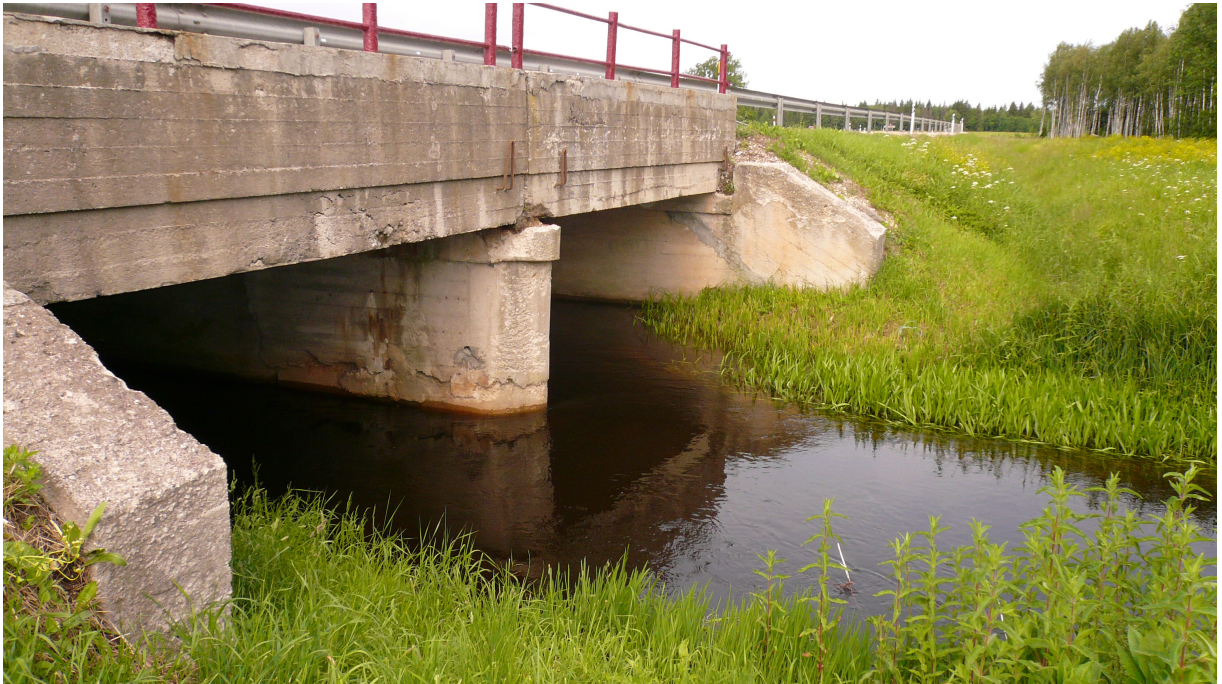
Foto 1. Põhjaka sild Esna jõel ei ole loomadele enamuse osa aastast heaks läbipääsuks, kuna puudub kuiv kallasrada.

**Võimalikud meetmed.** Kõnealusel kilomeetril ei ole sobivaid kohti, kuhu luua suurulukite läbipääsu: kui vasakul on ca 300 m laiune metsariba, siis paremal on selle sama kohapeal suuresti karjamaa, on ka võsaribad jõe kaldal ja mujal. Küll aga võiks Põhjaka silla kohaldada väikeulukitele sobivaks läbipääsuks, see eeldab kuiva kallasraja olemasolu. Silla kohaldamisel on vajalik metsariba piirkond ka tarastada, et juhtida väikeulukeid läbipääsu. Suurulukitele oleks ilmselt sobilik läbipääs korraldada eelmistele kilomeetritele, kuid selle projekti raames seda ala täpsemalt ei uuritud, seega puudub ka täpsem info selle lõigu (km 90-91) tegeliku kasutamise kohta.

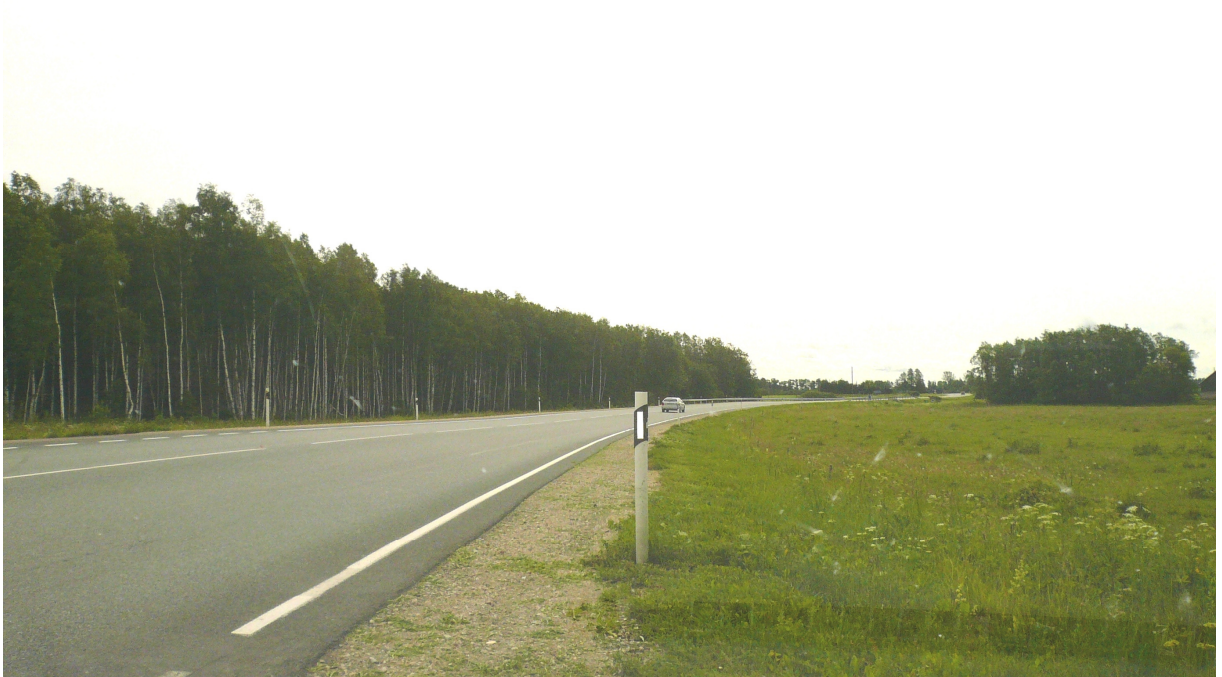
**Ohtlikkuse põhjendus.** 92. kilomeeter asub suhteliselt suures osas avamaastikus, kuid loomade teele sattumise tõenäosust suurendavad asjaolusid on mitmeid: teega lõikuv Esna jõgi ja selle väikeulukitele mitte päris sobiv sild (Foto 1); teega lõikuv puisturiba, mis ääristab ka jõe kaldaid (Foto 2); paremale teest veidi kaugemale jäävad võsaribad, mis on metskitsedele sobivateks elupaikadeks. Õnnetuste info näitab, et sellel kilomeetril on teele sattunud ka ohtlikke suurulukeid (põder, metssiga).

Foto 2. Vaade 92. km metsariba piirkonda. Mets vasakul pool teed jääb teest suhteliselt kaugemale, lõigu lõpul, kus ka paremal pool teed on metsatukk näha, ristub teega Esna jõgi

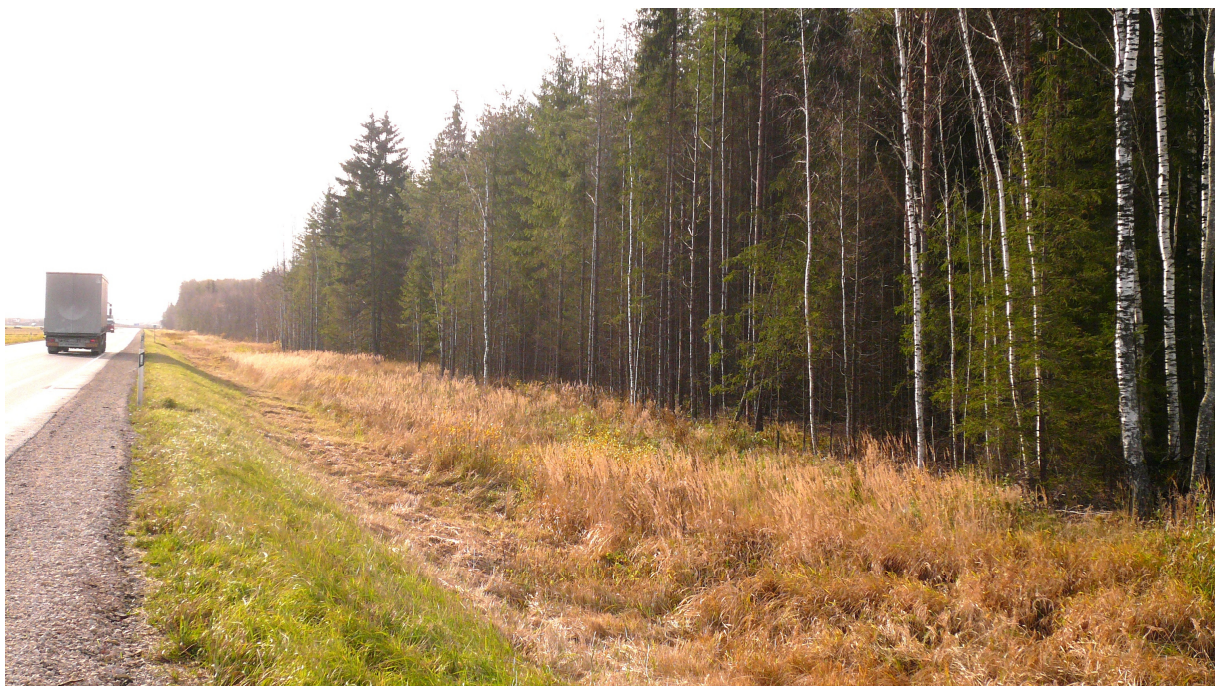
**Ohtlikkuse põhjendus.** Selle maanteelõigu teadaolevad loomaõnnetused on juhtunud nelja põdraga, ühe metskitse ja ühe karuga. Kui eelmistel kilomeetritel oli tee äärtes peamiselt avatud maastik, siis sellel lõigul ääristab peamiselt tee paremat poolt suhteliselt madalal maal kasvav võsane mets (Foto 3). Ka vasakul pool ulatuvad metsa-alad teeni (Foto 4). Metsa ja avamaastiku vaheldumisel tekivad metsääred, lisaks ei asetse metsad paremal ja vasakul pool teed päris kohakuti, seda vaid lühikese maateelõigu osas. See piirkond on ilmselt ühenduseks suuremate metsamassiivide ja teest läände jääva Saareküla raba ja teest itta jääva Jalametsa raba vahel.

Foto 3. Vaade 108. km lõpuosale, kus mets jääb paremale poole teed, vasakul on rohumaa

**Võimalikud meetmed.** Sellel teelõigul oleks soovituslik loomatarade paigaldamine ja läbipääsu jätmine, et säilitada loomade liikumisvõimalused metsamassiivide vahel. Metsa paiknemine on piirkonnas selline, et ei ole head kohta, kuhu saaks lihtsa vaevaga loomadele taradest vaba ülekäigukoha jätta. Praeguse info põhjal saab soovitada mõlema kilomeetri tarastamist ja 108. km lõpusossa kaaluda ülekäigukoha või ka ökodukti rajamist. Mõlemal juhul oleks vajalik lisahaljastuse planeerimine selliselt, et läbipääs ka toimiks. Täpsem lahendus töötada välja koos tee projekteerijaga.

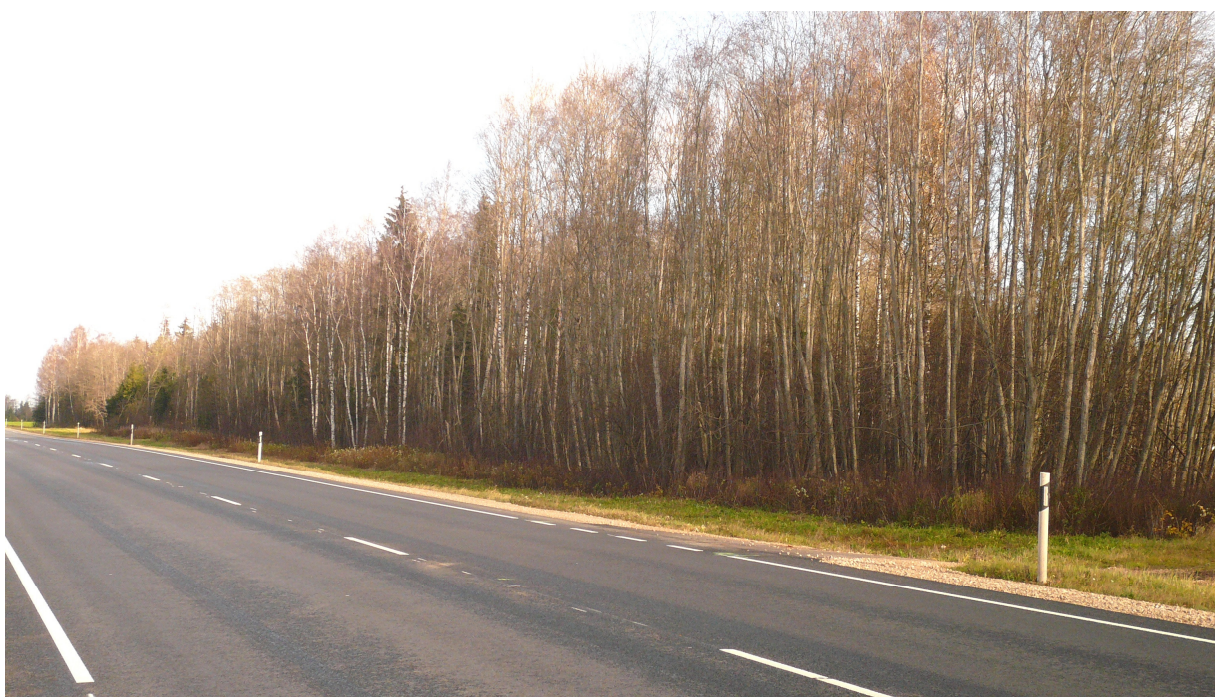
Foto 4. Tallinna suunaline vaade 108. km-le (mets vasakul tee ääres)

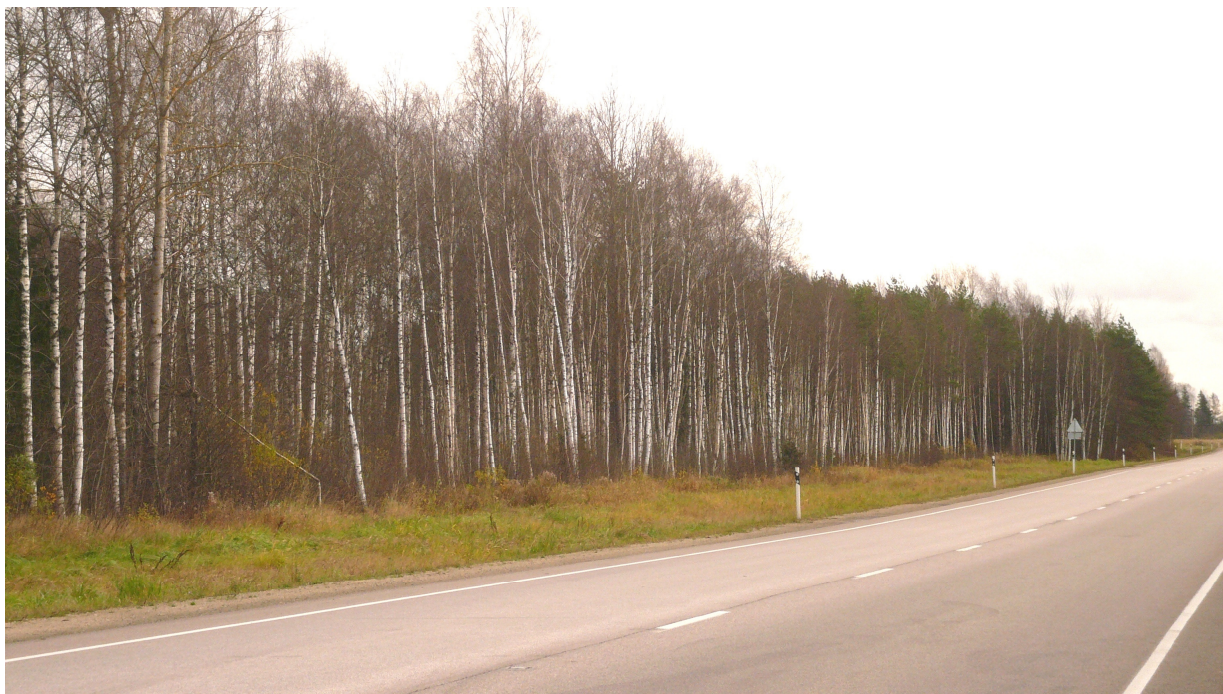
**Ohtlikkuse põhjendus.** 113. kilomeetri lõpust kuni 116. km alguseni moodustub teega ristuv metsaala, millel kõige intensiivsemaks loomade liikumiskoridoriks on 115. km (Foto 5 ja 6). Sellel kilomeetril on registreeritud kogu analüüsitava Mäo-Tiksoja teelõigu kõige suurem liikluses hukkunud loomade arv - 14 (4 metskitse, 4 metssiga, 5 põtra ja 1 määramata liik). Nagu näha on liikumiskoridor liiklusele ohtlike suurulukite kasutuses.

Foto 5. Vaade 115. kilomeetrilt Järvamaa ja Jõgevamaa piirilt Tartu suunas. See on loomade poolt aktiivselt kasutatav liikumiskoridor. Näha on, et takistavaid tamme, kraave ega piirdeid ei ole

**Võimalikud meetmed.** Kuna 115. kilomeetril on tegemist loomade poolt intensiivselt kasutatava liikumiskoridoriga, siis oleks sellele kilomeetrile hea luua läbipääs, samas on seega vajalik maanteelõigu tarastamine. Taratusega tuleb alustada juba 114. kilomeetrilt. Märgistatud ülekäik oleks loomadele hea jätta pärast Järva- ja Jõgevamaa piiri, see näib olevat intensiivsemalt kasutatav kui eelnevad metsadevahelised alad. Märgistatud ülekäigukoha asemel võib kaaluda ka ökodukti rajamist, mis oleks loomade liikumise intensiivsust arvestades asjakohane. Lisaks on vajalik hoida head nähtavust s.t teostada võsa- ja metsaraiet.

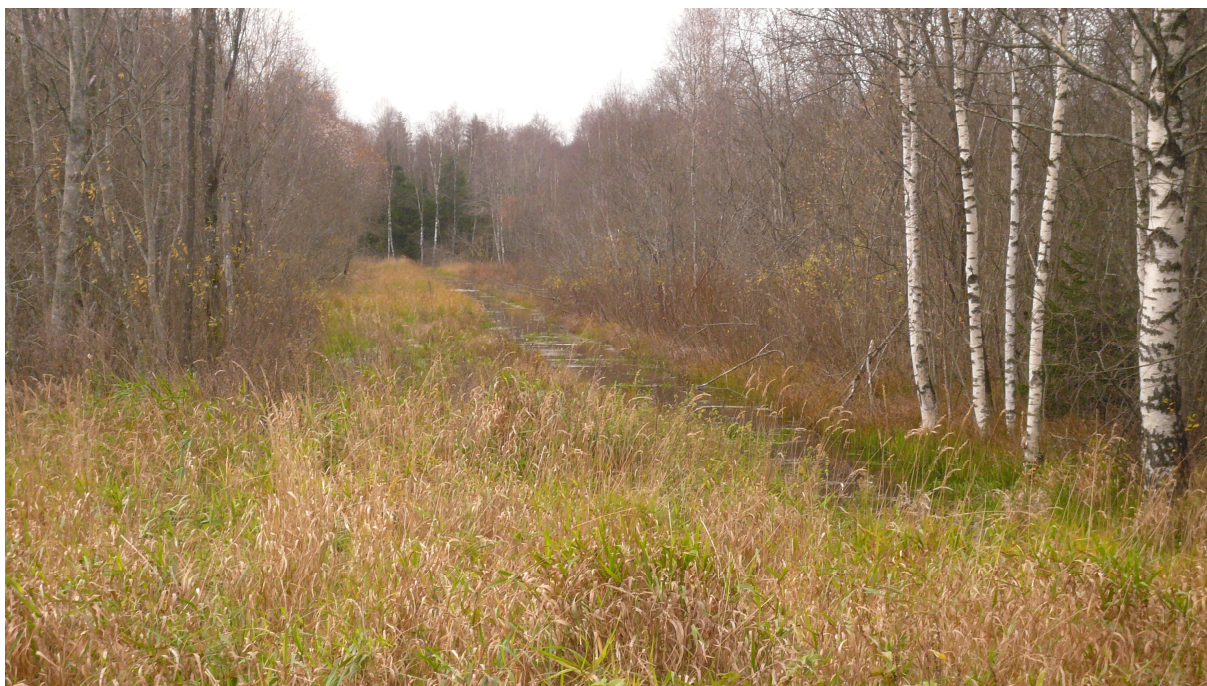
Foto 6. Vaade ühele 115. km teega ristuvale kraavile (suunav element)

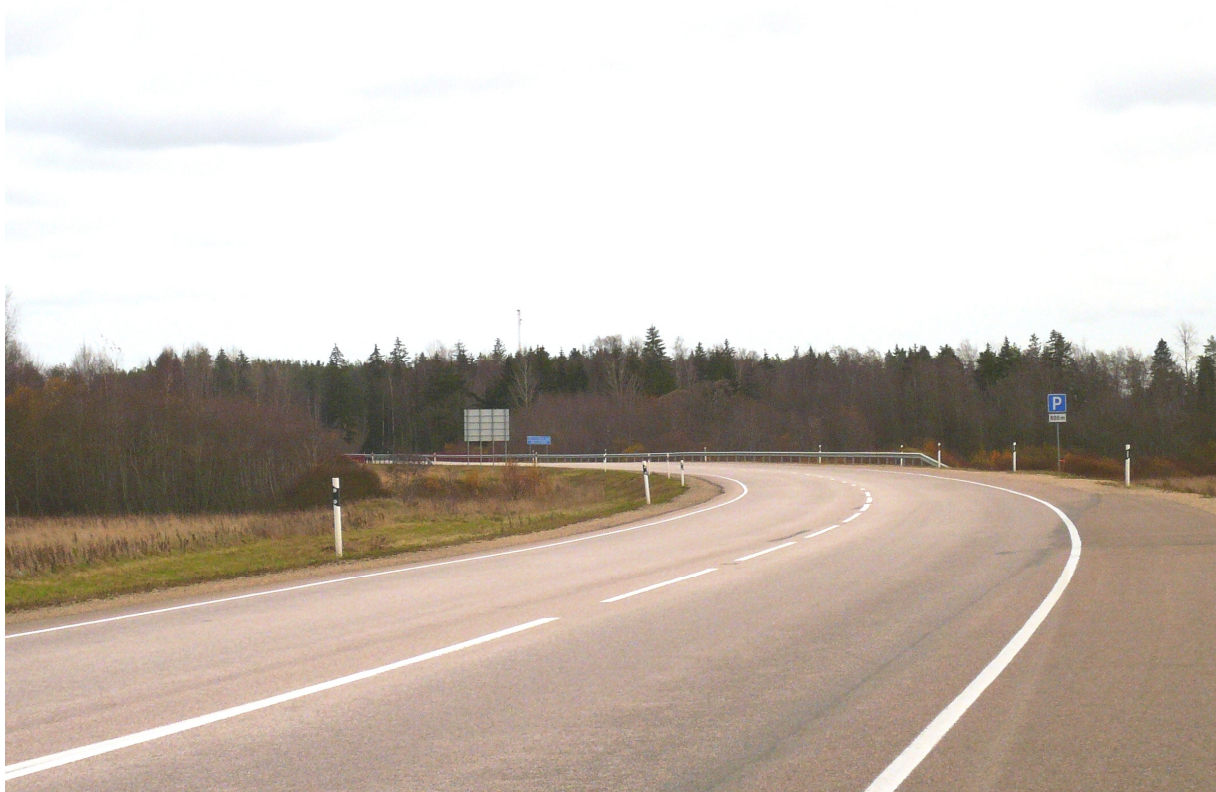
**Ohtlikkuse põhjendus.** Sellel lõigul on teada õnnetusi metskitsedega. Ohtlikuks võib pidada täpsemalt lõiku 124. km lõpusosast, kus teega ristub Põltsamaa jõgi (Foto 7 ja 9) kuni 125. kilomeetri esimese pooleni, kus lõppeb metsaala (Foto 8). Põltsamaa jõe kaldaid ääristab puisturiba, mis on loomadele suunava iseloomuga. Tee ääres 125. kilomeetril on mõlemal pool teed ka veidi suurem metsa-ala. Samas võib öelda, et oluline liikumiskoridor see suurulukitele tõenäoliselt ei ole. Teega ristuv jõgi siseneb peagi Põltsamaa linna, mis takistab loomade vaba liikumist piki jõe kaldaid. Samuti ei ole jõe kallaste kitsad puisturibad heaks liikumiskoridoriks suurematele ulukitele (v.a. metskitsed). Jõe kallasrada võib pigem tähtis olla väikeulukitele ja poolveelise eluviisiga imetajatele. Jõe kallasradu pidi liikumist takistab aga ulukitele ebasobiv Põltsamaa sild (Foto 9), millel puuduvad kuivad kallasrajad, lisaks segab liikumist kohe paralleelselt uue sillaga ka jõe vana sild.

Foto 7. Vaade 124. km kurvis asuvale Põltsamaa jõe sillale, näha võsa jõeäärsetel

**Võimalikud meetmed.** Põltsamaa jõe sild on vajalik kohaldada väikeulukite läbipääsuks. Sobilikul läbipääsul peavad olema kuivad piisavalt laiad kallasrajad. Lisaks on vajalik likvideerida Põltsamaa jõe vana sild, mille sillaalune on loomadele läbimatu ning mis takistab loomade pääsemist uue silla alla. Et juhtida loomi silla-alusele on vajalik paigaldada suunav tarastus. Tarade algus oleks sobilik 124. kilomeetrile enne jõge ja võsa algust ja lõpp 125. kilomeetril metsa-ala lõpus. Sellel lõigul läbipääsu rajamist vajalikuks ei pea. Välitööde käigus kohati metsa vahel väikeulukite jälgi (koerlased).

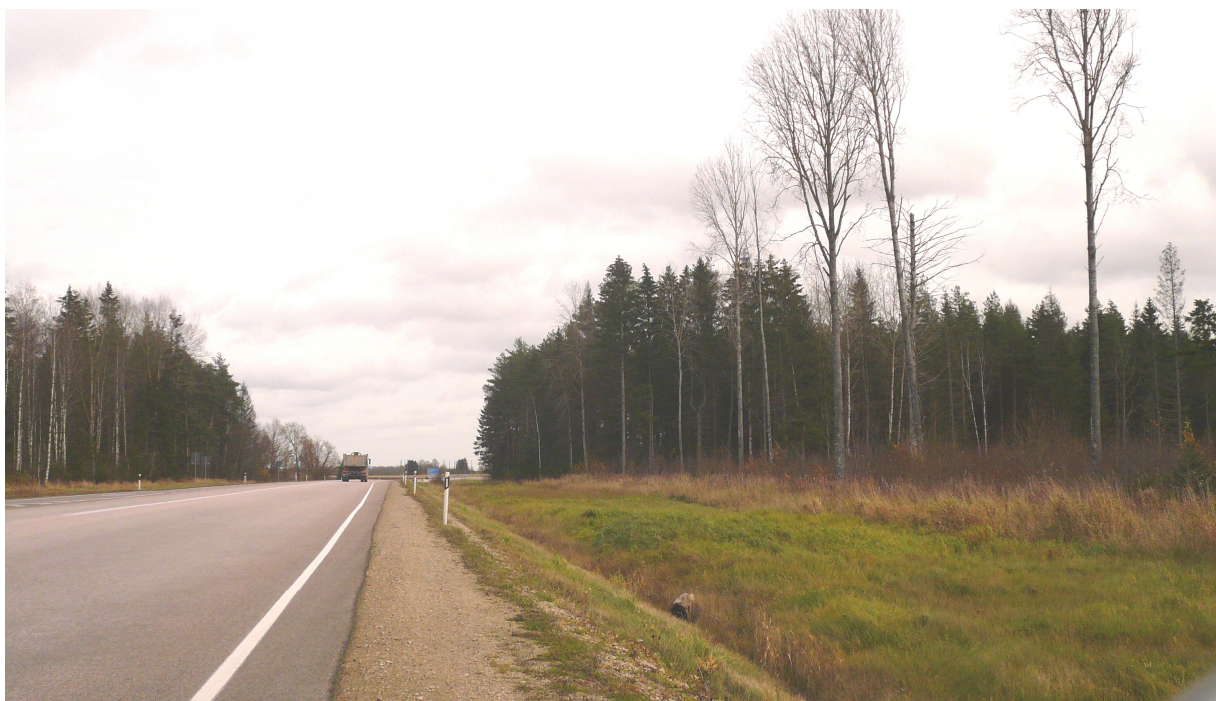
Foto 8. Vaade 125. km metsaala lõpuosale

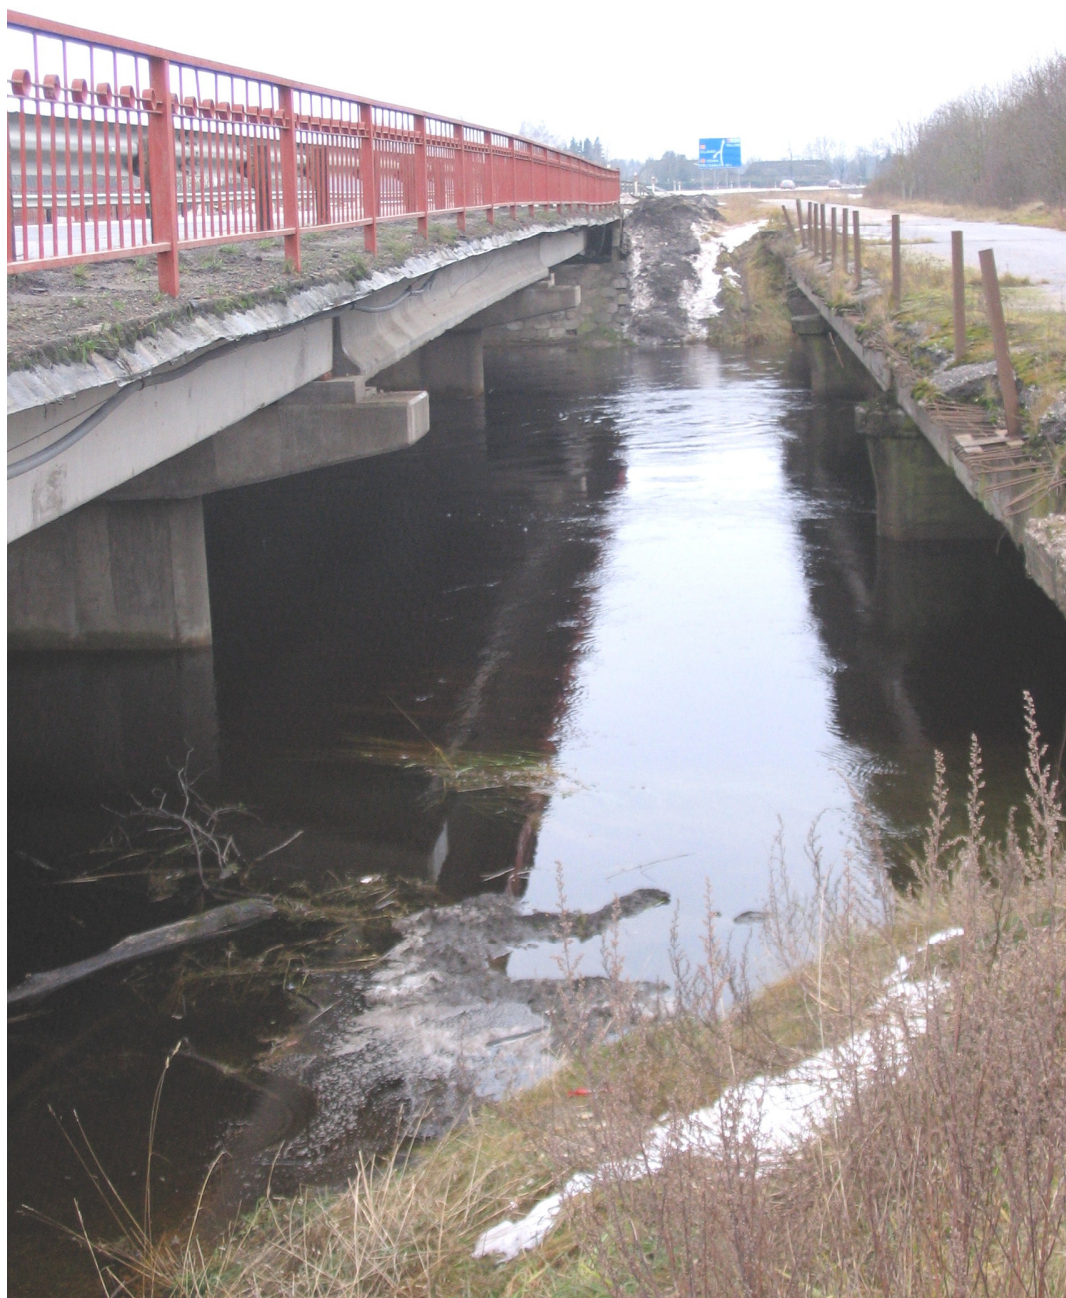
Foto 9. Põltsamaa uus ja vana sild, mõlemad on ulukite liikumise takistajaks, kuna puuduvad sobivad kallasrajad

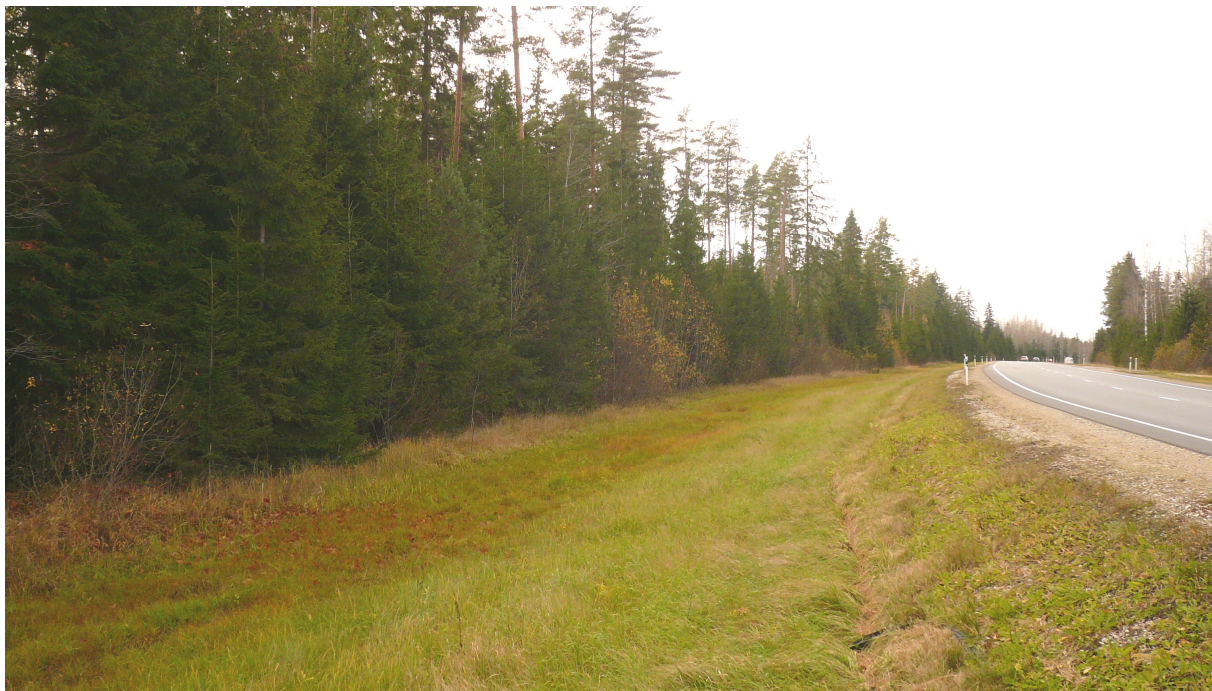
Jõgeva maakonnaplaneeringus on teest lõunasse jääv ala määratletud rohevõrgustiku kohaliku tähtsusega Neanurme tuumalaks (T3) ja vahetult põhja poole jääb piirkondliku tähtsusega Vägari-Tõrenurme tugiala (T2). Teelõik on konfliktalaks rohevõrgustikus. Lõigul ei ole olulisi loomade liikumist suunavaid elemente ja liikumine on lõigu piires hajutatud. Illustreerib Foto 10.

Foto 10. Tallinna suunaline vaade 138. km lõpuosale.

**Võimalikud meetmed.** Kuna loomaõnnetuste andmete analüüsist selgub, et lõigul ei ole massiliselt loomi hukkunud ja ei selgu ka täpsemaid liikumiskoridore (puuduvad ka olulised suunavad elemendid), siis on sellel lõigul peamiseks leevendavaks meetmeks hea nähtavuse tagamine läbi võsaraie ja teeäärte puhastamise/niitmise.

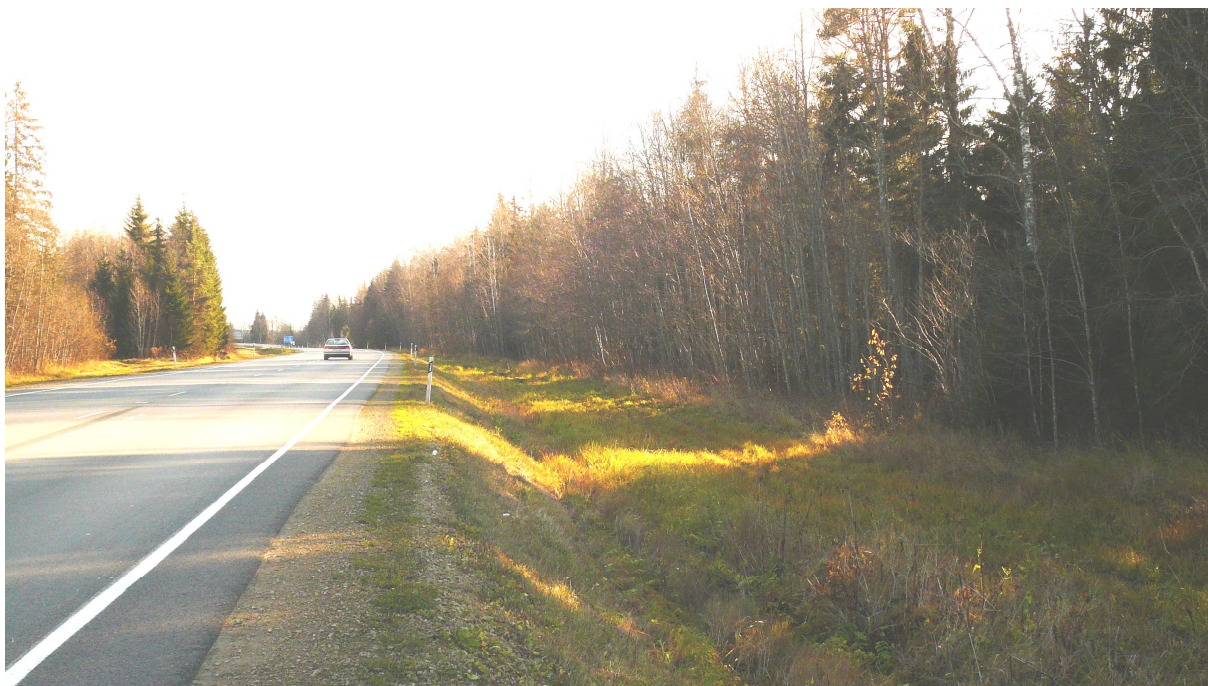
Foto 11. Vaade 146 km lõpuosale, potentsiaalne koht loomaläbipääsu rajamiseks

Võimaliku leevendava meetmena võib kasutada ka lõigu tarastamist 145. kilomeetri metsa-alast alustades ja lõpetades enne Puurmani viadukti. Vajalik oleks loomadele tagada liikumisvõimalused märgistatud ülekäigukoha loomisega. Praeguste teadmiste juures võiks ülekäigu asukoht olla 146. km II poolel, kuid vajalik oleks ka piirkonna loomade liikumise täpsustav uurimine. 146. kilomeetrile on paigutatud ka hoiatusmärk „Metsloomad“, mille mõjuala on 1 km.

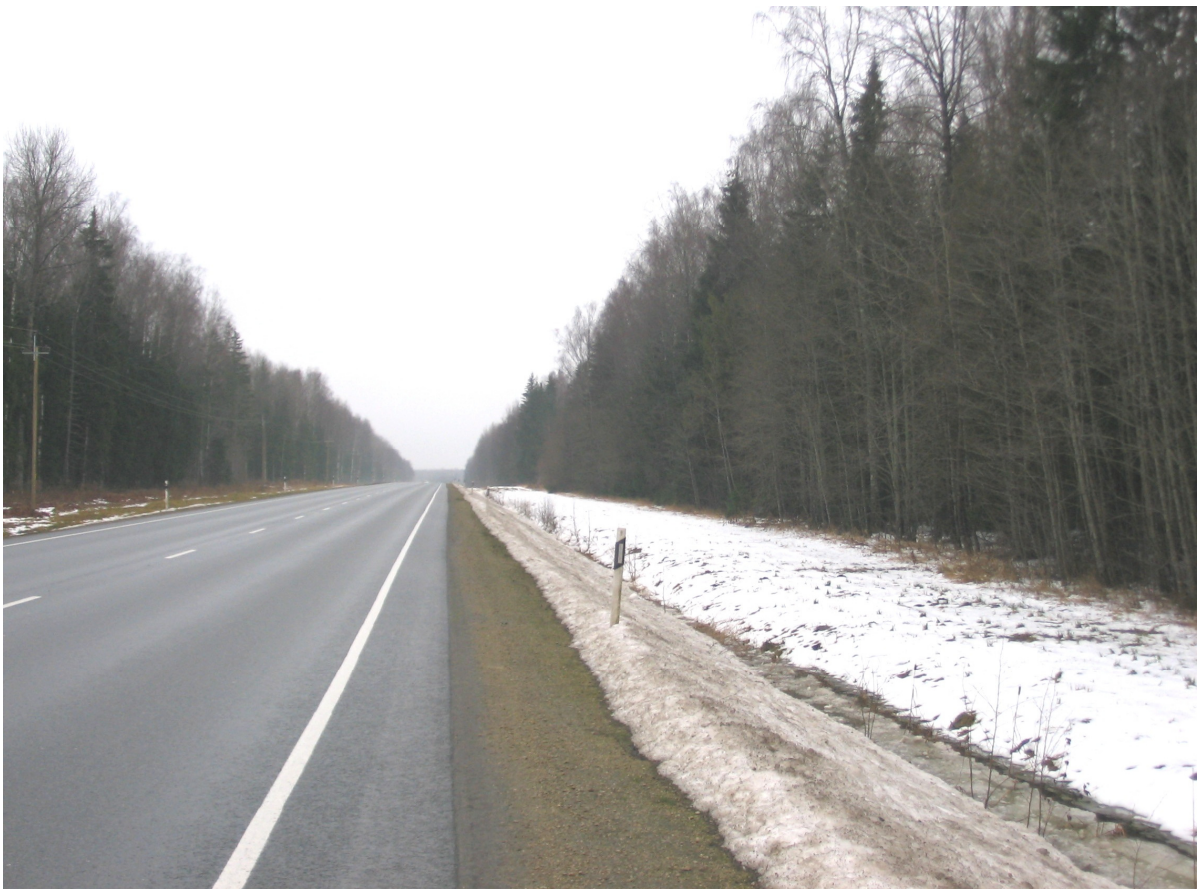
Foto 12. Vaade 151. kilomeetrile, mõlemal pool mets

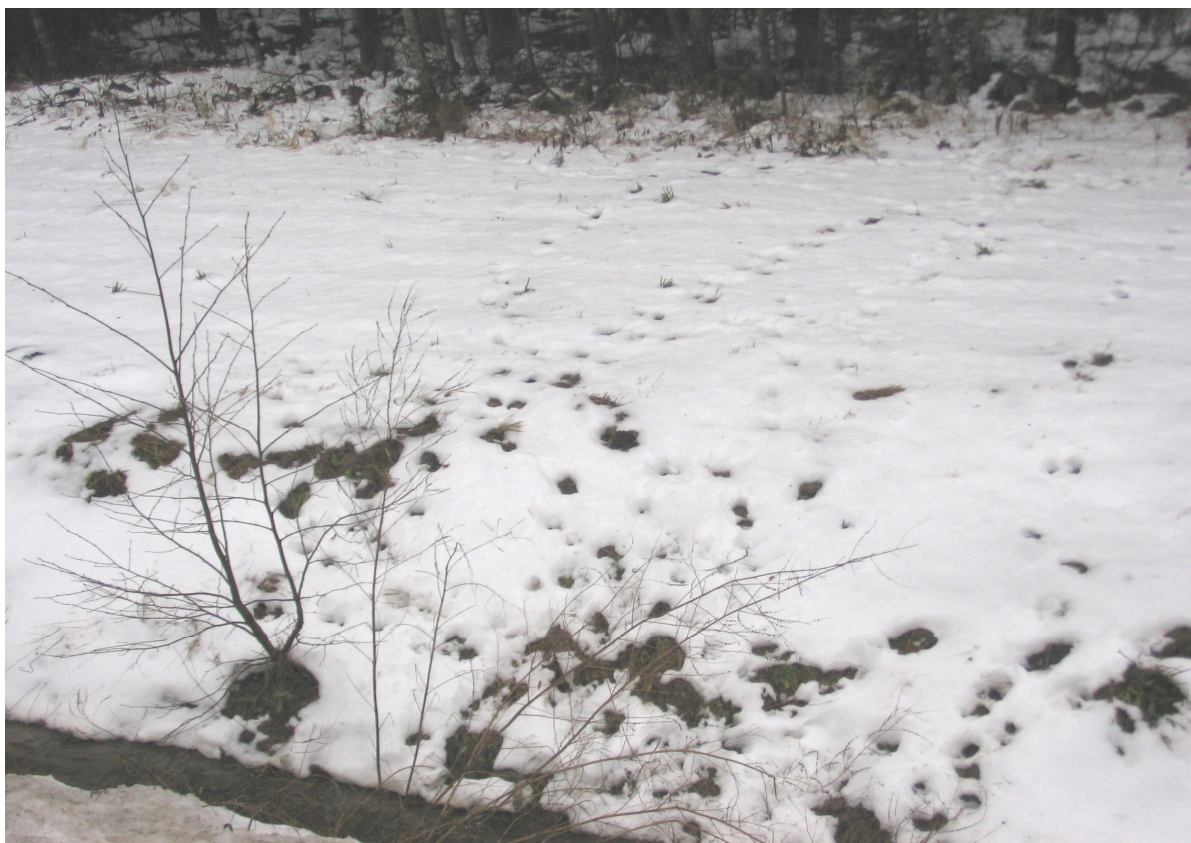
Foto 13. Vaade loomade tegutsemisjälgedele 151. km

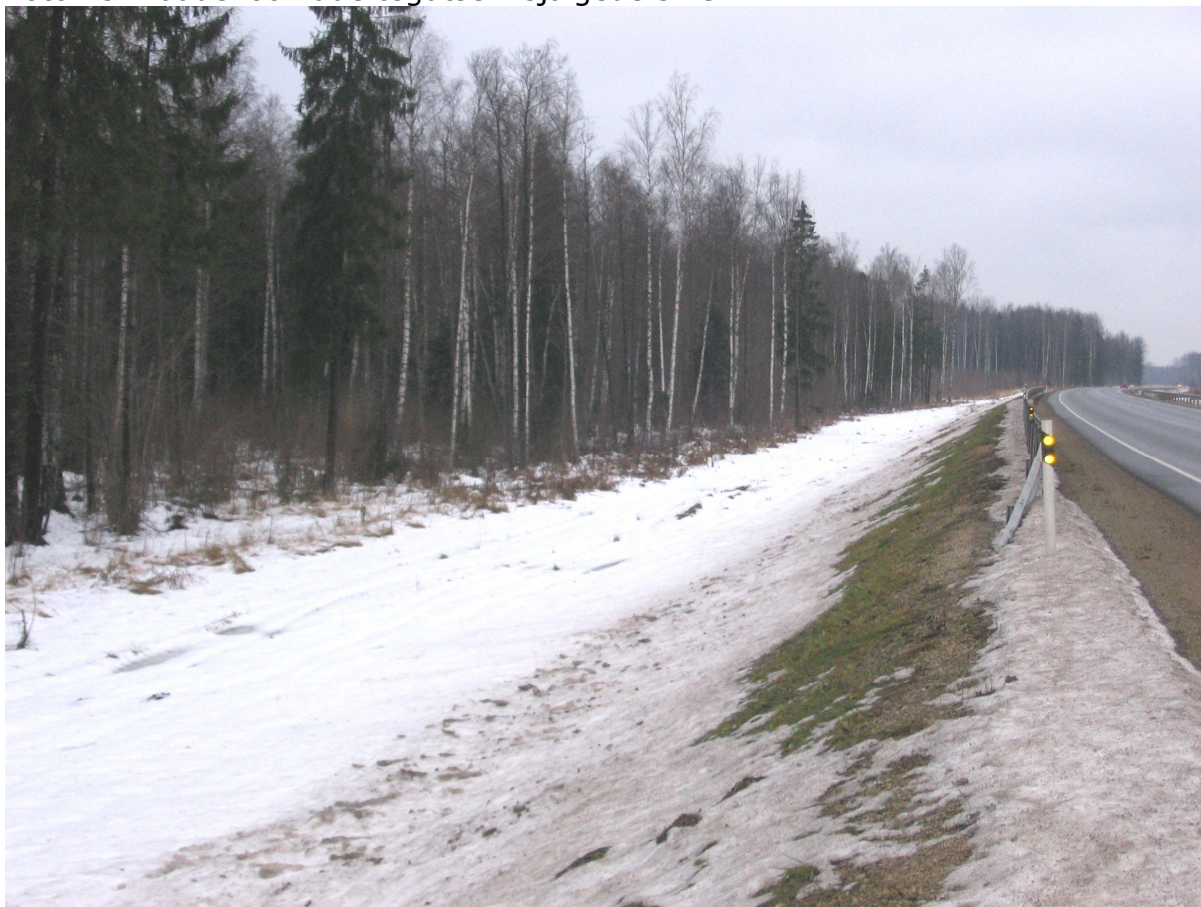
Foto 14. Tallinna suunaline vaade 157. km lõpuosale. Potentsiaalne läbipääsu koht

Suurulukite läbipääsudele ei ole lõigul häid kohti (suunavaid metsaribasid vms), kuhu loomade liikumine oleks koondunud ja mis võimaldaks head läbipääsude planeerimist. Praegu teadaoleva info kohaselt saab välja tuua mõned ulukite poolt enam kasutatavad lõigud: 151. km lõpuosa; 155. km enne Rootsi-Laeva-Siniküla kõrvalmaantee risti, 157. kilomeetri lõpuosa „Purreto“ (Maa-ameti kaardirakendustes on see märgitud „Vare“ bussipeatusena) ja sealt edasi lõik kuni Laeva jõe ristumiseni.

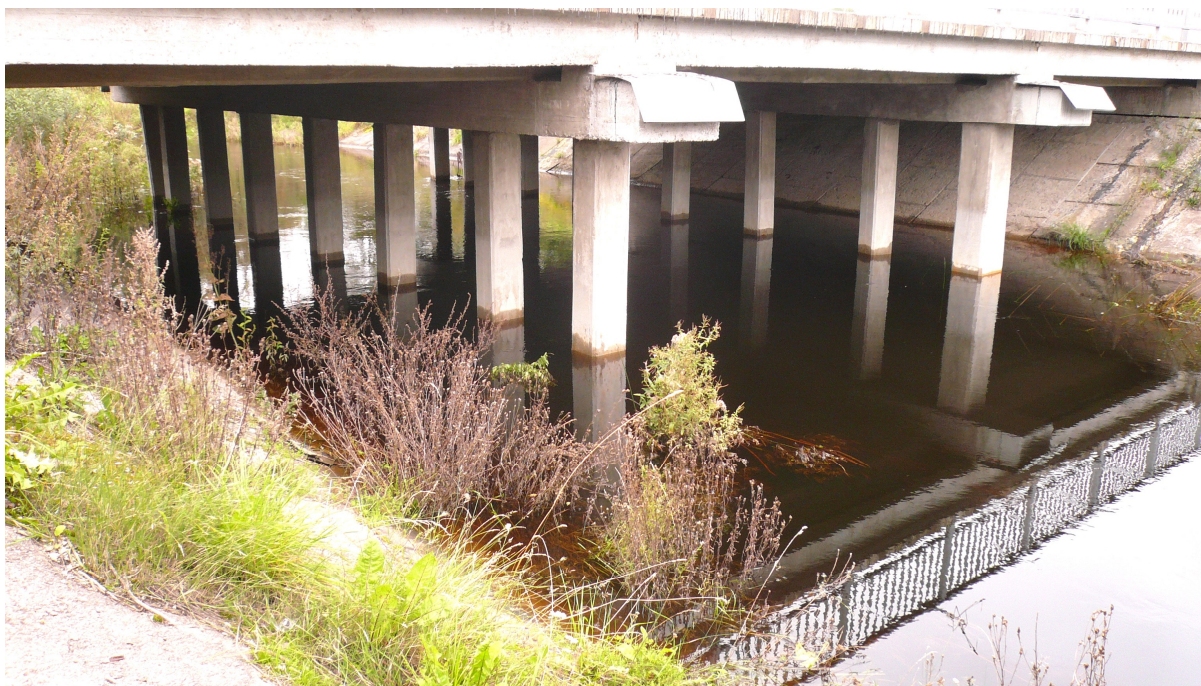
Lõigu lõpul, 159. kilomeetril ristub maanteega Laeva jõgi, mille sillaalune ei ole praegusel kujul ulukitele kasutatav. Sillaaluse betoonseinad on nimelt järsu kaldega ja ulukite liikumine seal on raskendatud (Foto 15).

Foto 15. Laeva jõe sillaalune 159. kilomeetril ei ole oma praegusel kujul ulukitele sobivaks läbipääsuks

Laeva jõe sild on otstarbekas kohaldada väikeulukite läbipääsuks. See eeldaks loodusliku ilmsega, piisavalt laiade, laugete ja kuivade kallasradade loomist. Lisaks on vaja jälgida, et ka sillalausele sattumine oleks loomadele võimalikult lihtsaks tehtud. Suunava tarastuse kasutamine on samuti vajalik.

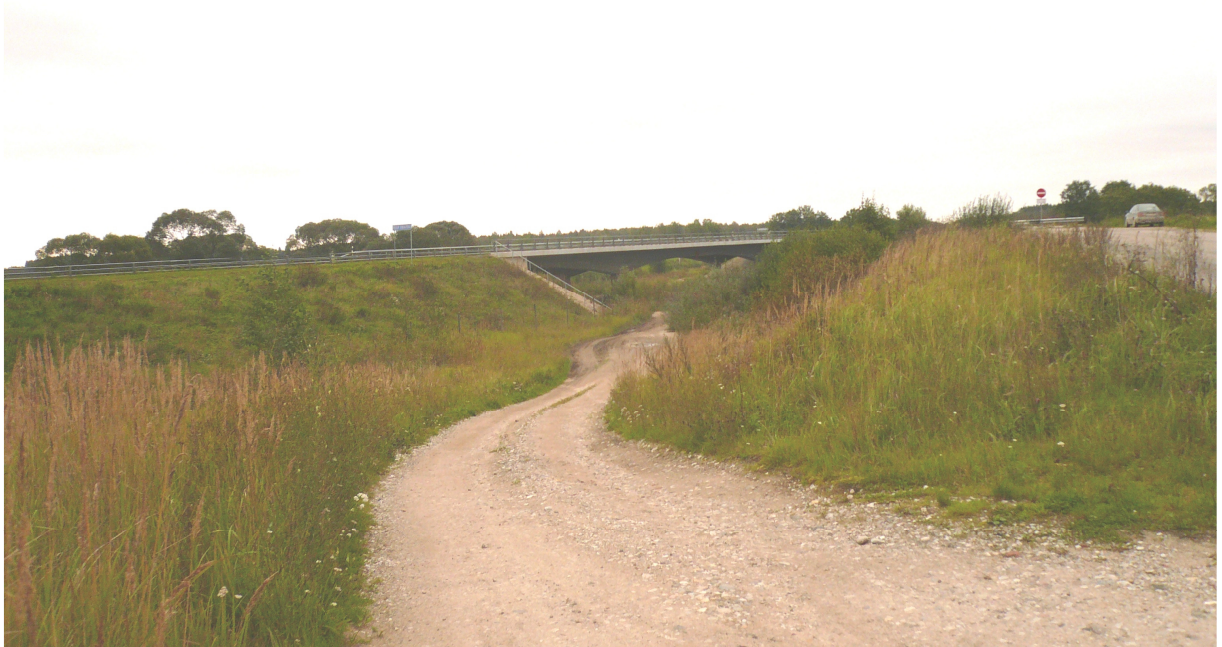
Foto 16. Kärevere sild. Paremalt näha vana teetamm

**Võimalikud meetmed.** Peamiseks leevendavaks meetmeks peaks olema antud juhul läbipääsu sobilikumaks kohaldamine. See aga ei pruugi olla väga lihtne, kuna tegemist on paigaga, kus inimesed käivad kalal ja kasutavad jõe äärt, mis peletab loomi eemale. Samas on tarad loomadele ohtlikud sellisel juhul, kui need ei juhi loomi läbipääsu. Praegusel juhul on läbipääsu sattumine mõnevõrra keeruline ka näiteks vana teetammi tõttu. Selleks et tagada loomadele ohutu teeületus, on ilmselt vaja leida hoopis mingi muu läbipääsu koht.

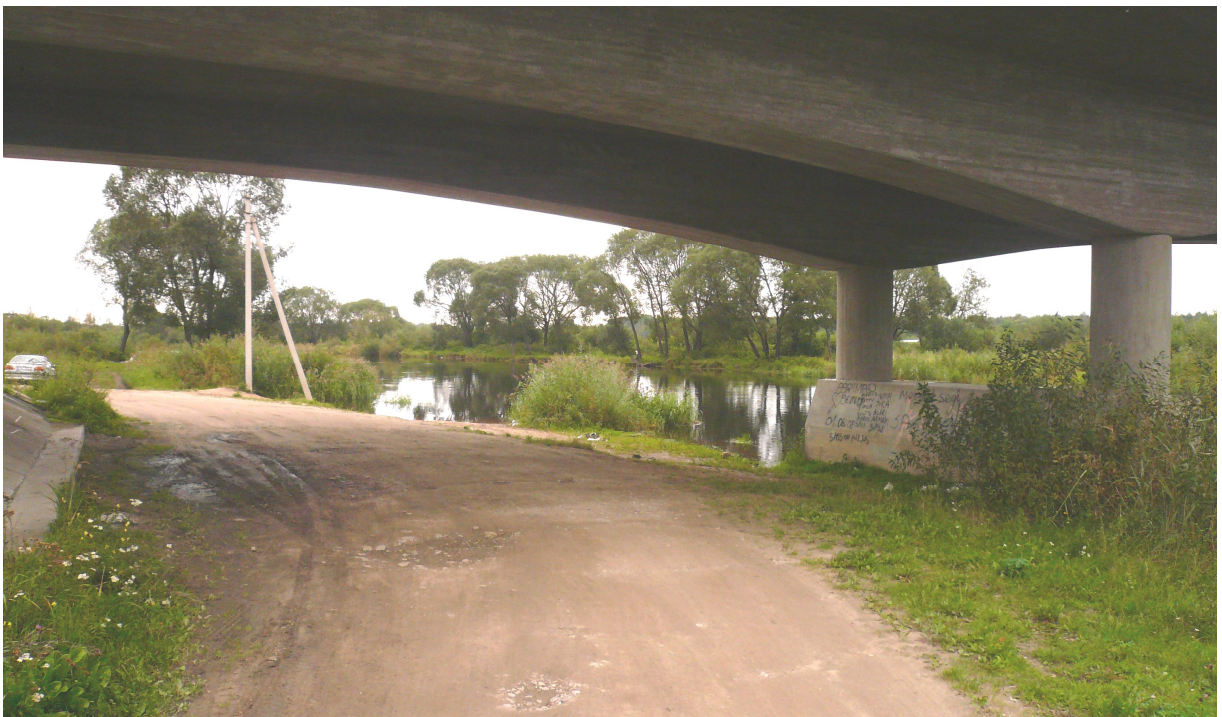
Foto 17. Kärevere silla alune kallasrada, millel on autotee. Eemal näha ka auto jõe ääres

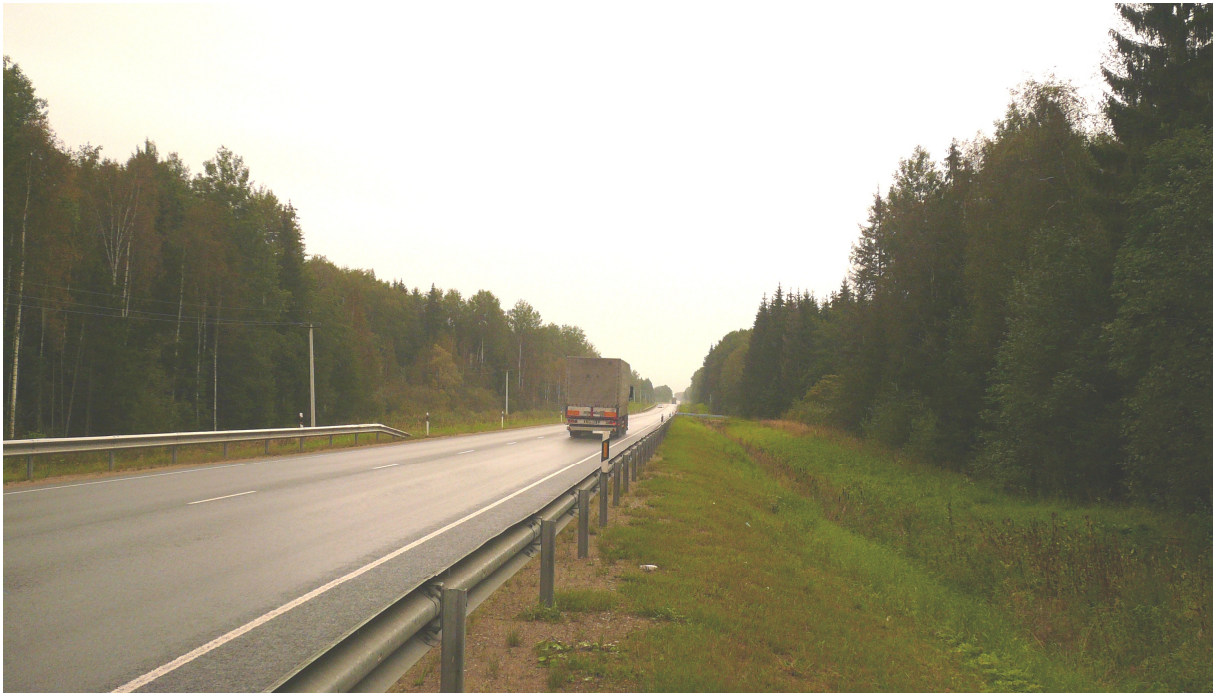
**Ohtlikkuse põhjendus.** Nii loomaõnnetuste, välitööde kui ka kohalikult jahiseltsilt (Tähtvere) saadud info põhjal on selge, et kogu lõigul ületavad loomad teed ühtlaselt igal pool, mistõttu ei ole välja pakkuda häid leevendavaid meetmeid. Kokku on lõigul teada 24 õnnetust (6 metskitse, 2 põtra, 8 siga (s.h. üks seakari), 4 kährikkoera ja kahel juhul on hukkunud looma liik teadmata. Vähem õnnetusi (1) on teada 173. km, mille põhjus võib olla osaliselt see, et seal piiravad loomade liikumist kõrge teetamm ja pörkepiirded. Välitööde käigus nähti mitmes kohas lõigul sigade ja koerlaste jälgi. Lõiku iseloomustab Foto 18.

Foto 18. Vaade 172. kilomeetrile. Kogu lõigul on mõlemal pool teed mets ja puuduvad olulised loomade liikumist suunavad elemendid

**Võimalikud meetmed.** Lõik on kogu oma ulatuses loomade poolt suhteliselt ühtlaselt kasutusel ja puuduvad olulised liikumist suunavad elemendid nagu vooluveekogud jms. Seetõttu saab peamise leevendava meetmena välja pakkuda metsaäärte võsast puhtana hoidmist ja hea nähtavuse tagamist.

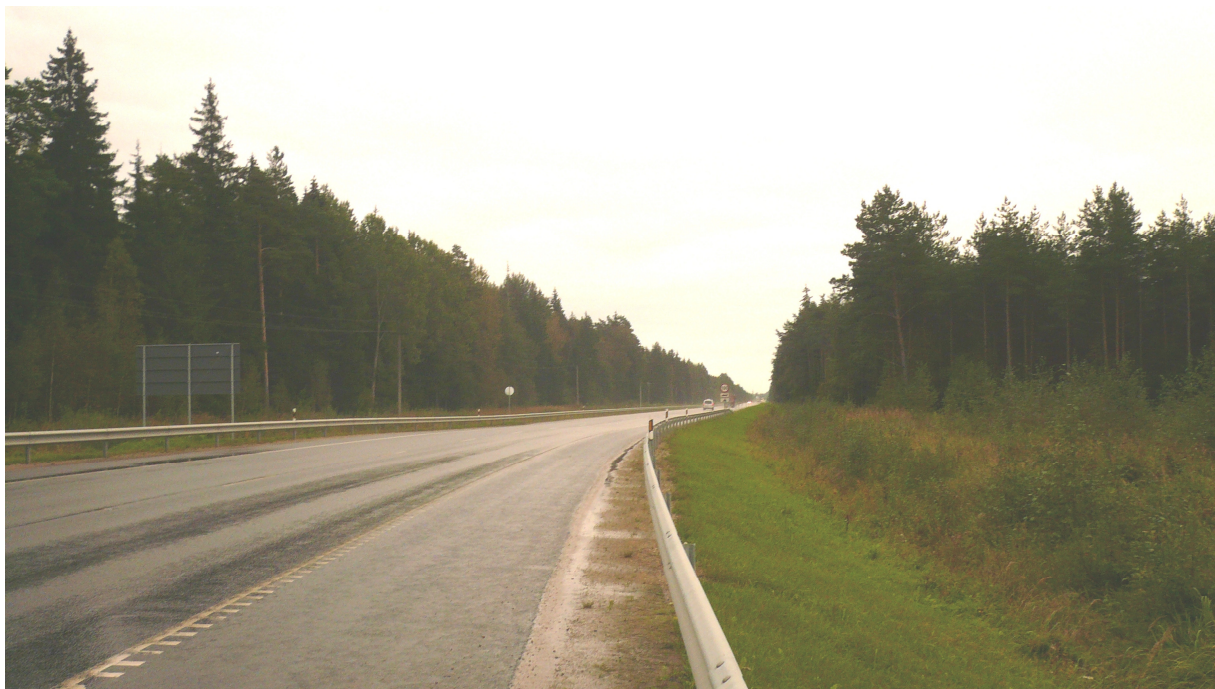
Foto 19. Vaade Tartu ringtee algusele, paremal näha võsa

**Võimalikud meetmed.** Kitsed kasutavad kogu lõiku teeületusteks suhteliselt ühtlaselt ja puuduvad olulised liikumist suunavad elemendid nagu vooluveekogud jms. Seetõttu saab peamise leevendava meetmena välja pakkuda metsaäärte võsast puhtana hoidmist ja hea nähtavuse tagamist.
