Looduslike ohutegurite uuring T4 (E67) Tallinn-  
Pärnu-Ikla maantee Ääsmäe-Uulu lõigul (13.  
km – 142. km)

OÜ Hendrikson & Ko  
Raekoja plats 8, Tartu  
Pärnu mnt 30, Tallinn  
<http://www.hendrikson.ee>

Töö nr 1097/08

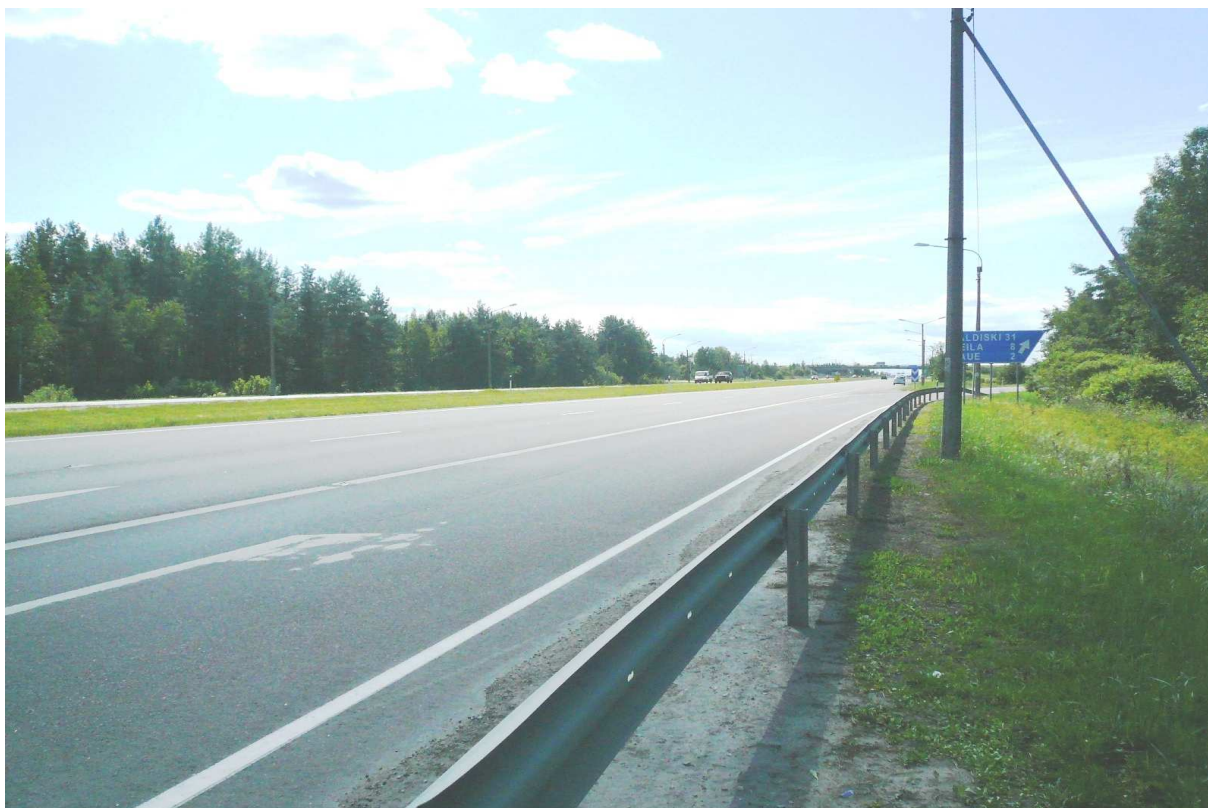
Foto 1. Kilomeetri 17 lõpuosa, enne Kanama viadukti. Mets ja võsa ulatub mõlemal pool teele lähedale.

Saue linna tõenäolist laienemist ei ole mõistlik vahetult enne viadukti metsa-ala piirkonda läbipääsu rajada. Läbipääsu (või ka ökodukti) rajamisel on oluline osa kavandatava läbipääsu haljastusel, mis peaks loomadele varju pakkuma ja neid läbipääsu suunama.

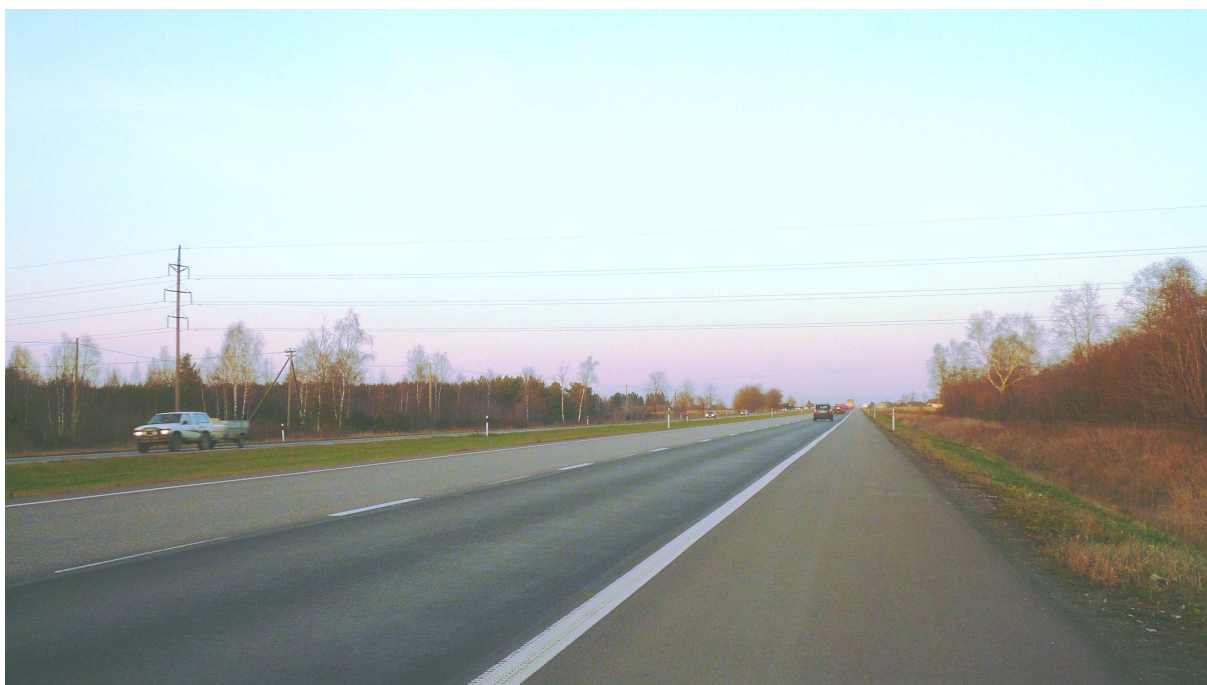
Foto 2. Tallinna suunaline vaade 20. kilomeetri lõpuosale, rohevõrgustiku konfliktala.

Kui aga nähtavuse parandamine ei vähenda loomaõnnetusi, siis peaks kaaluma tarastamist. Sellisel juhul oleks vajalik rohevõrgustiku koridori toimimiseks ja loomadele liikumisteede säilitamiseks jätta loomadele märgistatud ülekäigukoht 20. kilomeetri lõpuossa või 21. kilomeetrile. Praegused loomaõnnetused viitavad sellele, et tarastust oleks hea jätkata kuni 23. kilomeetri alguseni, kus Jõgisoo sild algab ja teetamm läheb piisavalt kõrgeks.

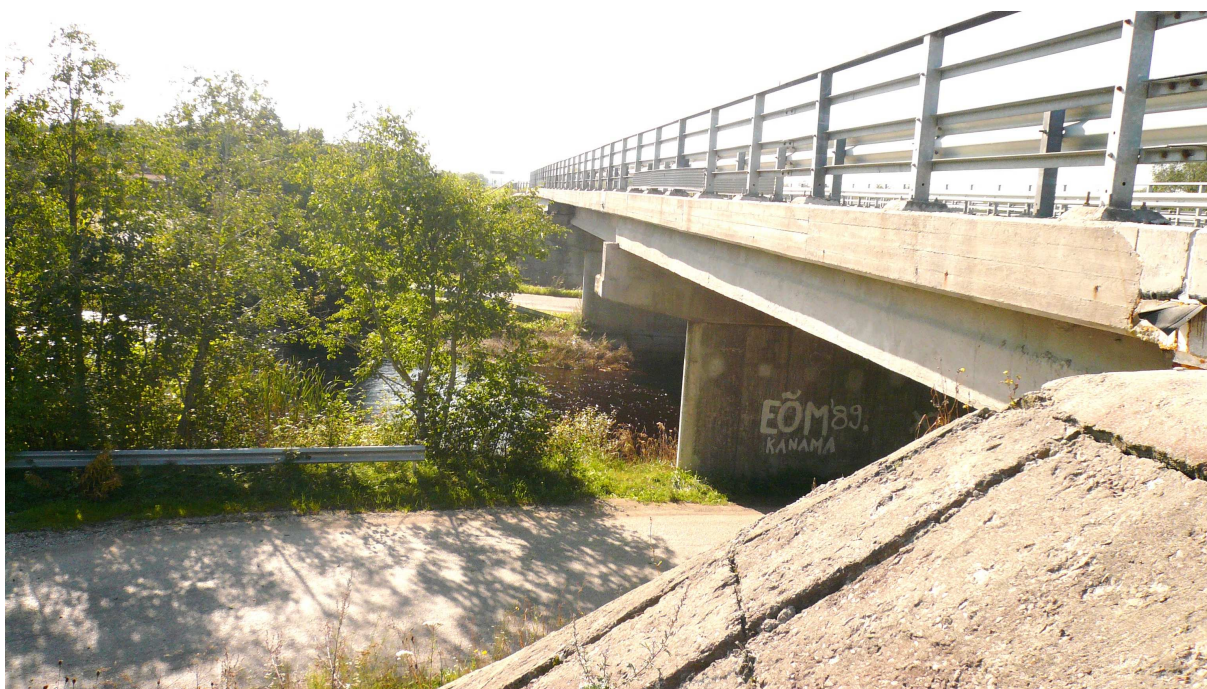
**Ohtlikkuse põhjendus.** Sellel kilomeetril on loomaõnnetuste andmetel saanud surma 3 põtra. Samas on tegemist Jõgisoo sillaga, kus loomade teele sattumine on kõrgete teetammide tõttu võimatu. Tõenäoliselt on tegemist kas ebatäpsusega loomaõnnetuste asukohtades või võimalik, et loomad on sattunud teele eelmisel kilomeetril ja on liikunud piki teed. Sild ise on loomaläbipääsuks praegusel kujul sobimatu (Foto 3 ja 4), nimelt on kallasrajad puudulikud - Keila jõe mõlemal kaldal kulgevad silla alt läbi liiklussõlme ühendusteel, mis ei jäta looduslikku vaba kallasrada, kus loomad saaksid liikuda. Silla-alusel kohati välitööde käigus vaid lindude ja vesiroti jälgi.

Foto 3. Jõgisoo sild 23. kilomeetril. Näha on silla alt läbi kulgev liiklussõlme ramp

**Võimalikud meetmed.** Silla kohaldamine ulukitele sobivaks läbipääsuks nõuab antud juhul suuremaid ümberehitusi. Vajalik oleks tekitada silla-alusele loodusliku ilmega ja piisavalt laiad kallasrajad. See aga eeldaks liiklussõlme olulist ümberehitust, mis tuleks välja töötada koostöös tee projekteerijaga. Lisaks raskendab läbipääsu loomist ka jõeäärne asustus. Tallinna poolsele kaldal kohe jõe ääres on näiteks Jõgisoo forelli hooned. Kui aga tagada ulukitele head tingimused liikumaks piki Keila jõe kaldaid (s.h kõnealune maanteevälitald), siis tõenäoliselt väheneks ka loomaõnnetuste arv lähedastel maanteekilomeetritel.

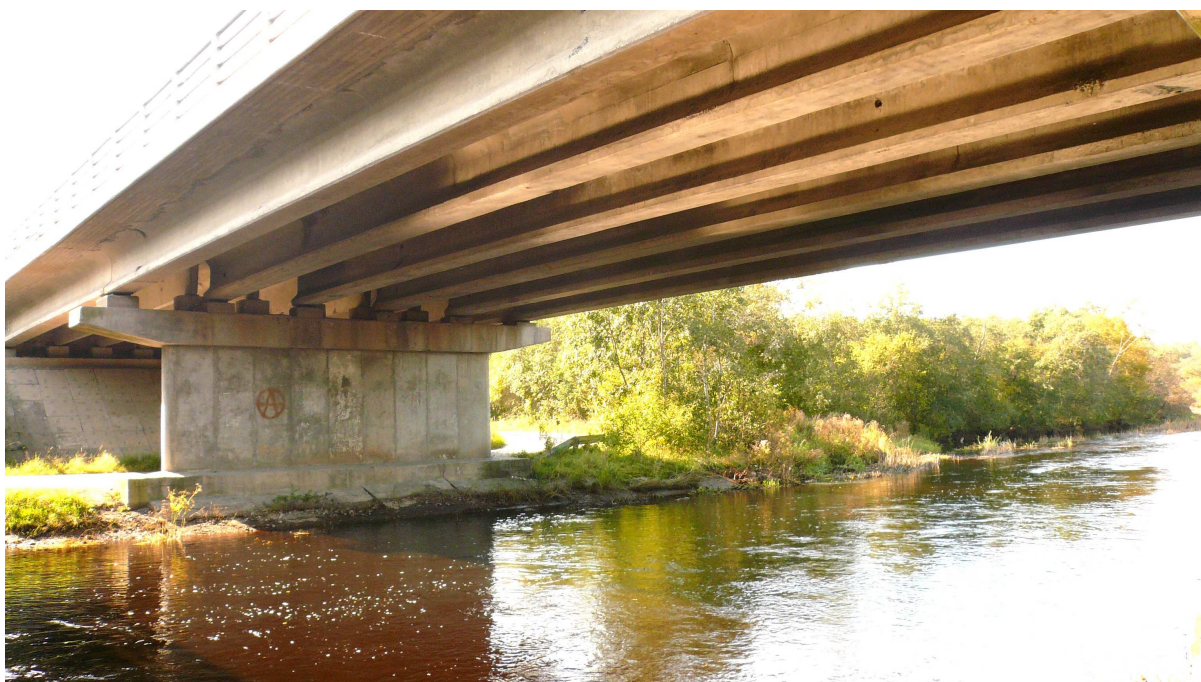
Foto 4. Jõgisoo sillaalune (23. km), kus silla alt kulgeb liiklussõlme ramp ja looduslikku kallastrada ei ole.

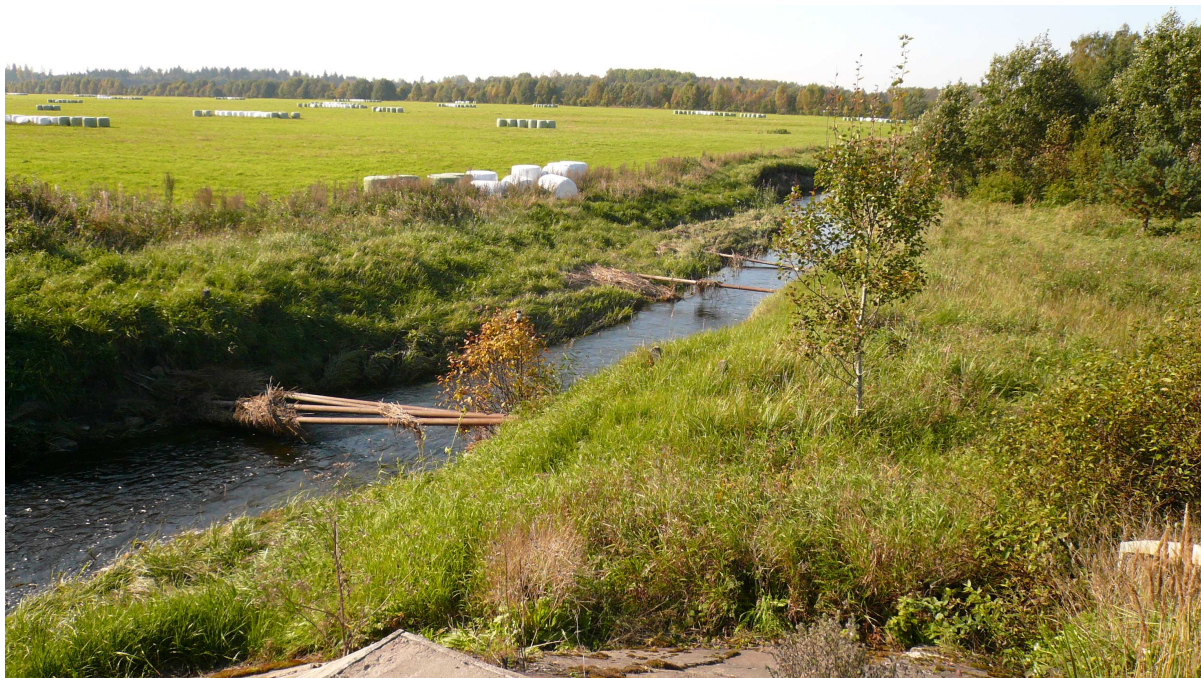
Foto 5. Maidla jõgi 25. kilomeetril asub avamaastiku ja võsaste alade piiril

Kui aga otsustada tarastuse kasuks, siis metsaga seotud suurulukitele oleks sobilik jätta märgistatud ülekäigukoht 24. km lõpuossa või 25. km algusesse. Tarastus võiks alata juba Jõgisoo silla lõpust, kus teetamm madalaks läheb, ilmselt on vajalik tarastuse jätkamine kuni Ääsmäe liiklussõlmeni. Enne Ääsmäe silda 26. km on vasakul pool teed suunav metsariba, mille piiri oleks vajalik raiega teest kaugemale nihutada.

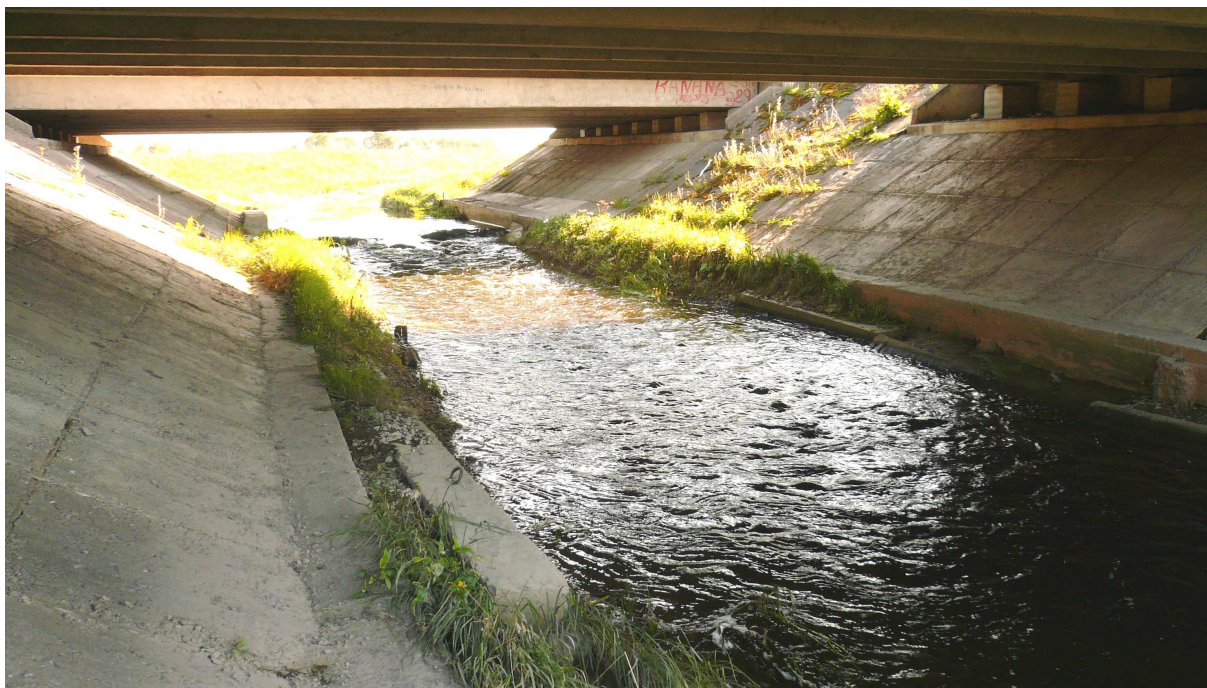
Foto 6. Maidla jõe sillaalune (25. km), looduslik kallasrada puudub, betoonist kalded on liiga järsud

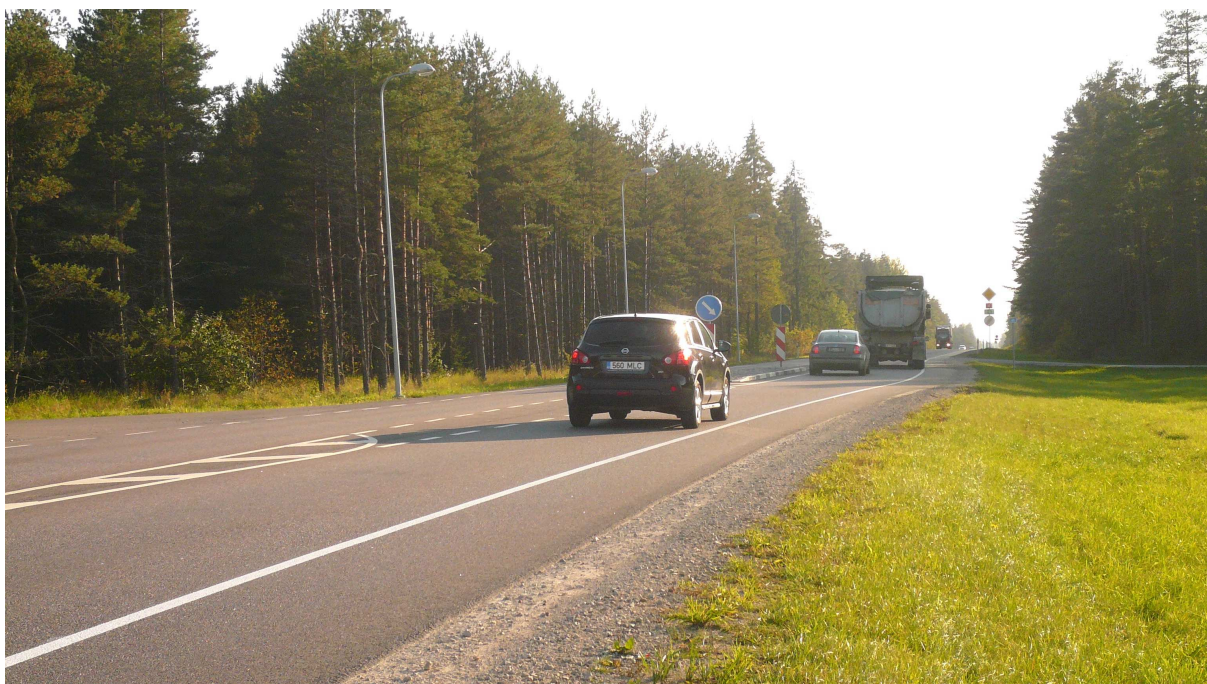
**Ohtlikkuse põhjendus.** Pärast Kernu küla keskust algab metsaala, kus on teel hukkunud peamiselt metskitsi, aga ka paar põtra ja metssiga. Metsaala 40. kilomeetril võib vaadelda ka laia metsaribana (Foto 10), mis suunab loomade liikumist. Vältitööde käigus kohati loomade radasid 40. km esimesel poolel.

Foto 10. Vaade 40. kilomeetri algusele, kus algab mets mõlemal pool teed; see oleks ka sobilik ala ulukiülekäigu jätmiseks, kui ülejäänud metsaga piirnev lõik tarastada

**Võimalikud meetmed.** Vajalik on metsa piiri teest kaugemale nihutamine, sest praegu jääb see kohati alla 10 m kaugusele teest. Võib kaaluda 40. kilomeetri tarastamist ja loomadele märgistatud ülekäigu jätmist kilomeetri esimesele poolele. Sel juhul peab tarastus jätkuma kindlasti järgmise (41.) kilomeetri alguseni.

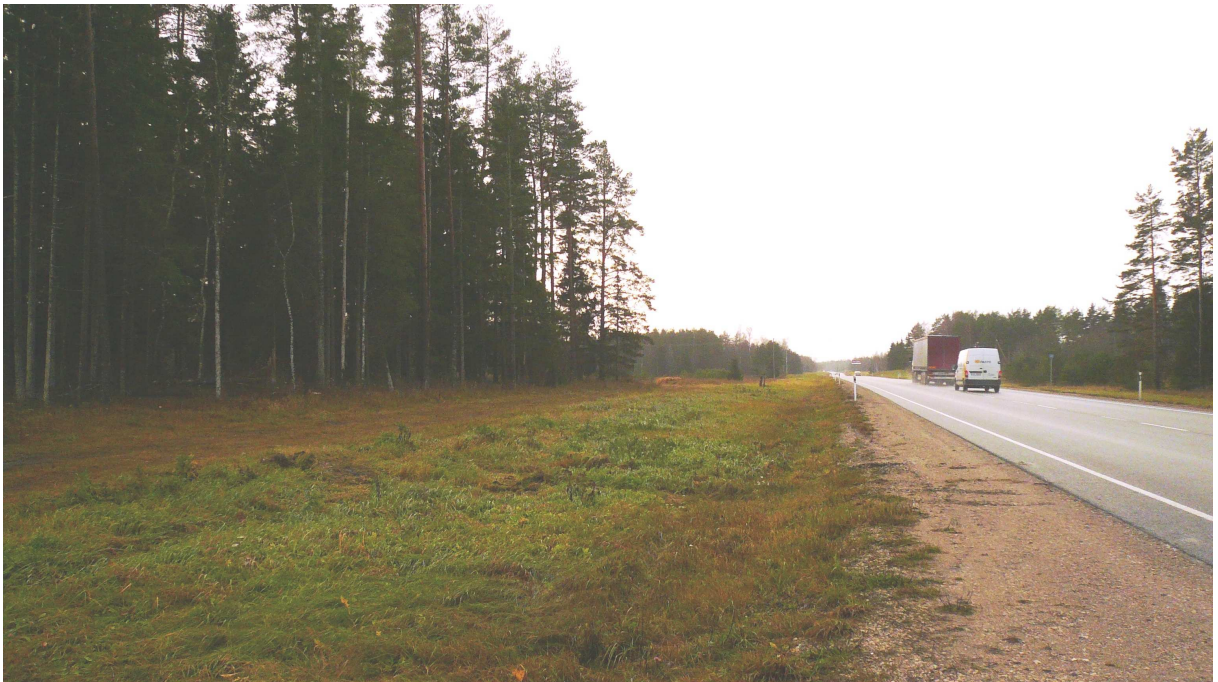
Kõnealusel 44. km-l on teada 4 õnnetust metskitsedega, 1 põdraga, 1 metsseaga ja 1 juhul ei ole hukkunud looma liik teada. Õnnetuste info põhjal tundub, et sellel kilomeetril liigub ümbritsevatega võrreldes mõnevõrra rohkem loomi. Lõigul puuduvad loomade liikumist takistavad kraavid ja kõrge teetamm (Foto 11).

Foto 11. Vaade 44. km lõpuosale, mis oleks võimalik koht loomadele märgistatud ülekäigu jätmiseks. Näha on, et puuduvad loomade liikumist takistavad kraavid jms.

**Võimalikud meetmed.** Antud juhul oleks võimalik leevendav meede teelõigu tarastamine ja loomadele märgistatud ülekäigu jätmine lõigu lõppu.

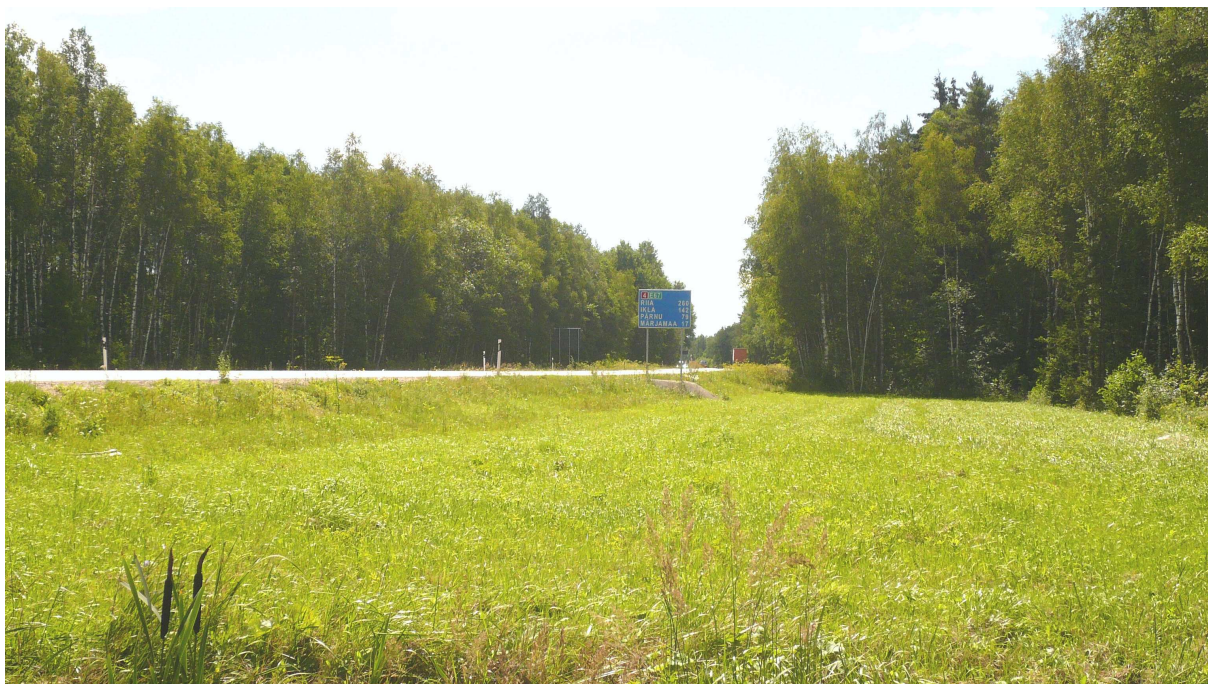
Foto 12. Vaade 50. kilomeetri algusele, kus on näha, et metsa piir on esialgu teest kaugel (hiljem on kogu lõigu ulatuses mets vaid mõne meetri kaugusel teest)

**Võimalikud meetmed.** Kuna pea kogu lõigul on mets teele väga lähedal, oleks vajalik teeäärte lahti raiumine ja metsa piiri kaugemale nihutamine (sarnaselt 50. km algusega). Lisaks on vajalik metsloomad hoiatusmärgi mõjuala pikendada – praegune märk asub 51. km alguses, kuid see oleks vaja ümber paigutada 50. km algusesse. Ka mõjuala lõpetava Tallinna suunalise märgi asukohta võiks muuta – paigutada see veidi edasi, Sipa ristmiku lähedale. Kogu lõik oleks vajalik tarastada. Tarastusega võiks alustada juba 49. km-lt ja tarastuse lõpp võiks olla Sipa teeristis (52. km II poolel). Vardi jõe sild oleks vajalik kohaldada väikeulukitele sobilikuks (eeldab eelkõige sobivate, piisavalt laiade ja kuivade kallaskraadade olemasolu). Suurulukitele oleks ilmselt otstarbekam jätta märgistatud ülekäik, mille võimalikuks asukohaks oleks 52. kilomeetri keskosa.

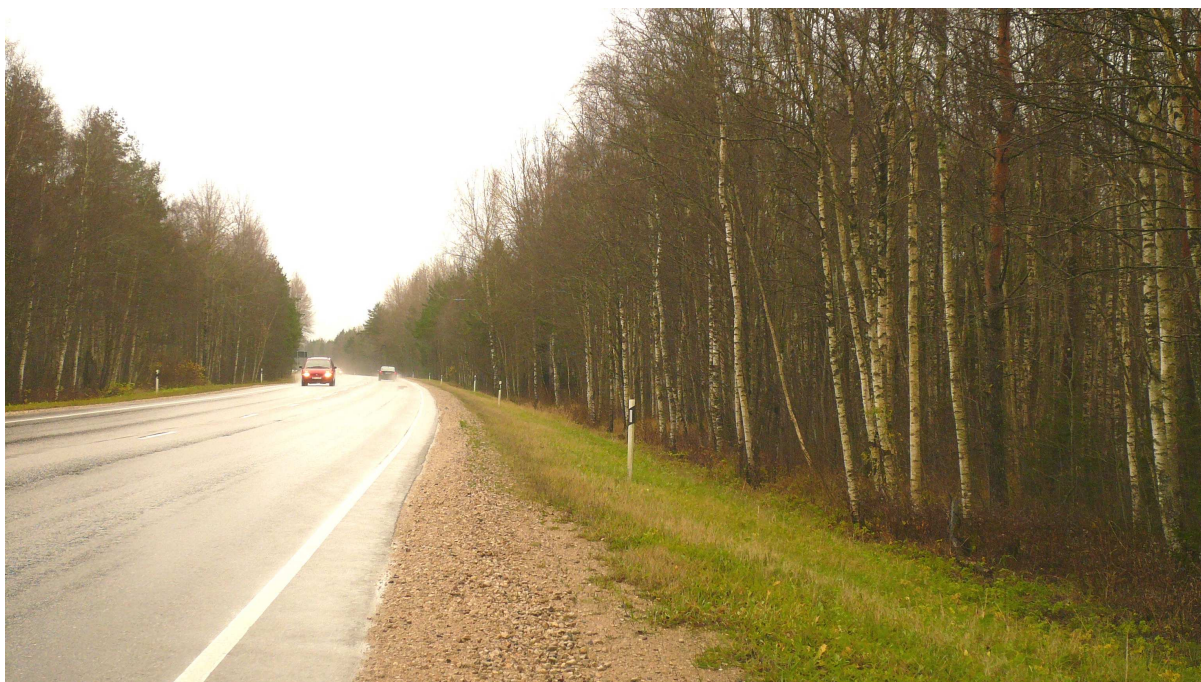
Foto 13. Vaade 50. kilomeetrile, kus mets on teele lähedal ja nähtavus halb

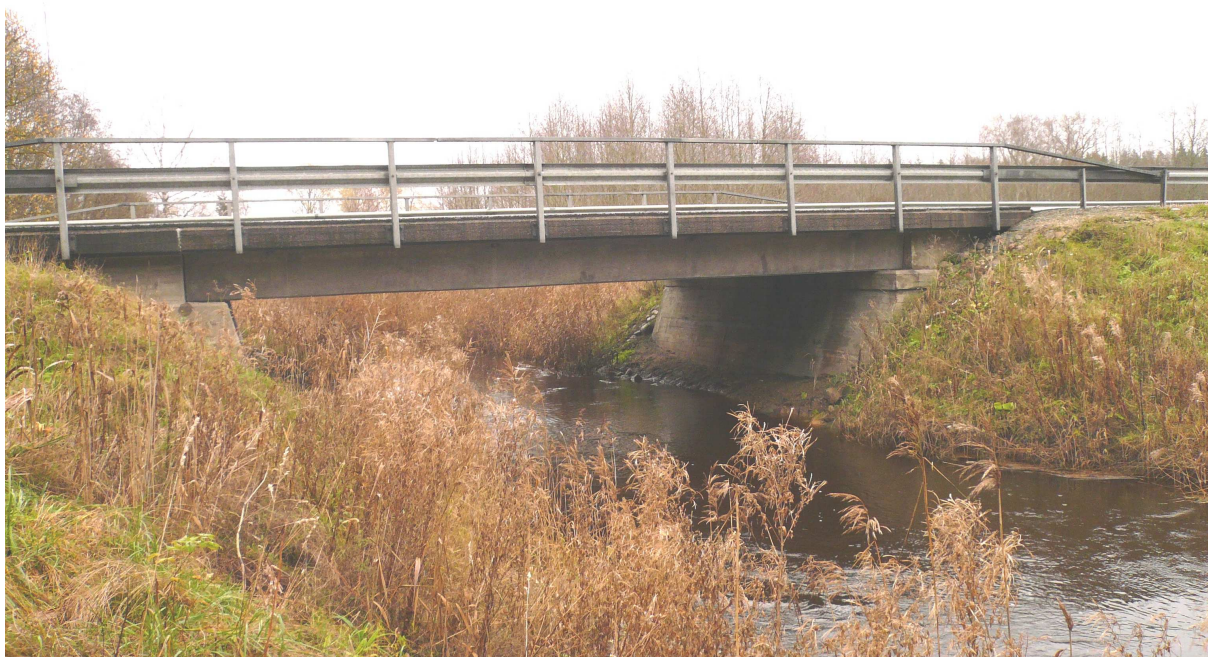
Foto 14. Vaade Vardi jõe sillale 51. km – sild ei ole praegusel kujul heaks läbipääsuks, kuid seda võiks kohaldada

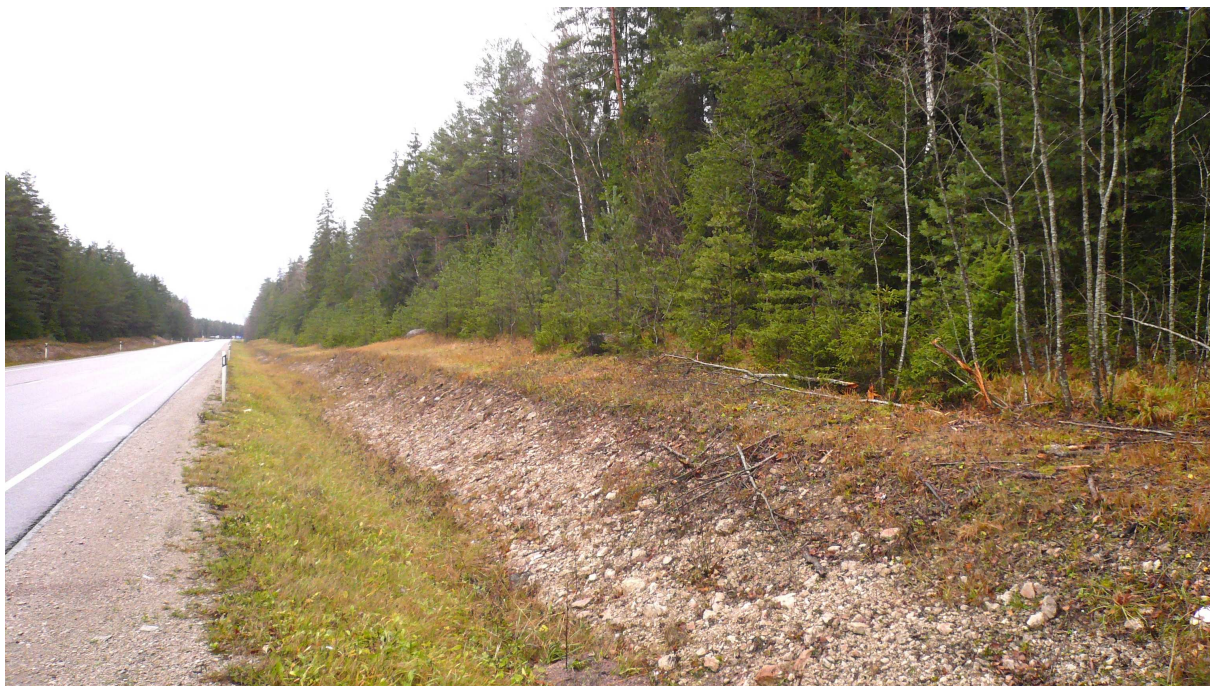
Foto 16. Vaade 66. km teeäärsele metsale. Näha on, et mets on teele suhteliselt lähedal ja teeääre reljeef isegi soodustab ulukite sattumist teele

**Võimalikud meetmed.** Kuna kõnealusel teelõigul puuduvad loomade liikumist suunavad ja koondavad maastikuelemendid (nt jõed) ja loomade liikumine on suhteliselt hajutatud, siis on peamiseks asjakohaseks soovitusel lõigu nähtavuse parandamine. Suurel osal lõigust on mets alla 10 m kaugusel

teest. Hea oleks tee ääred lahti raiuda ja metsa piir viia vähemalt 10-15 m kaugusele teest.

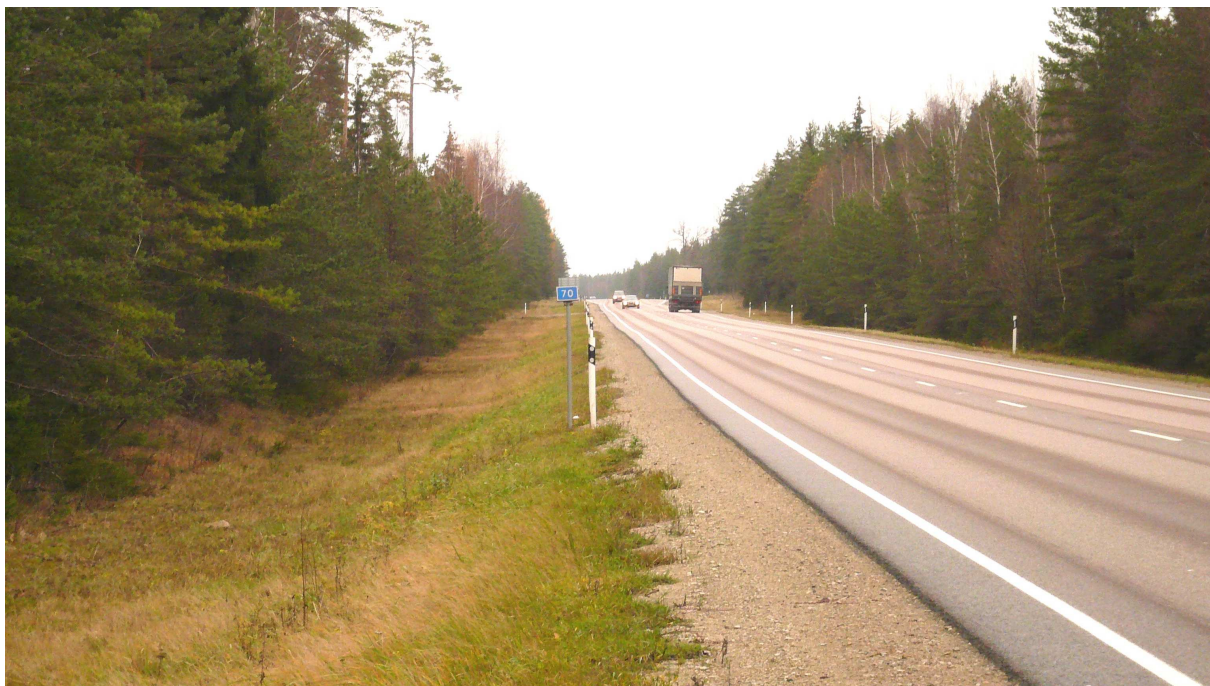
Foto 17. Tallinna suunaline vaade 69. km ja 70. km algusele. Mets on teele lähedal, puuduvad teetamm ja kraavid

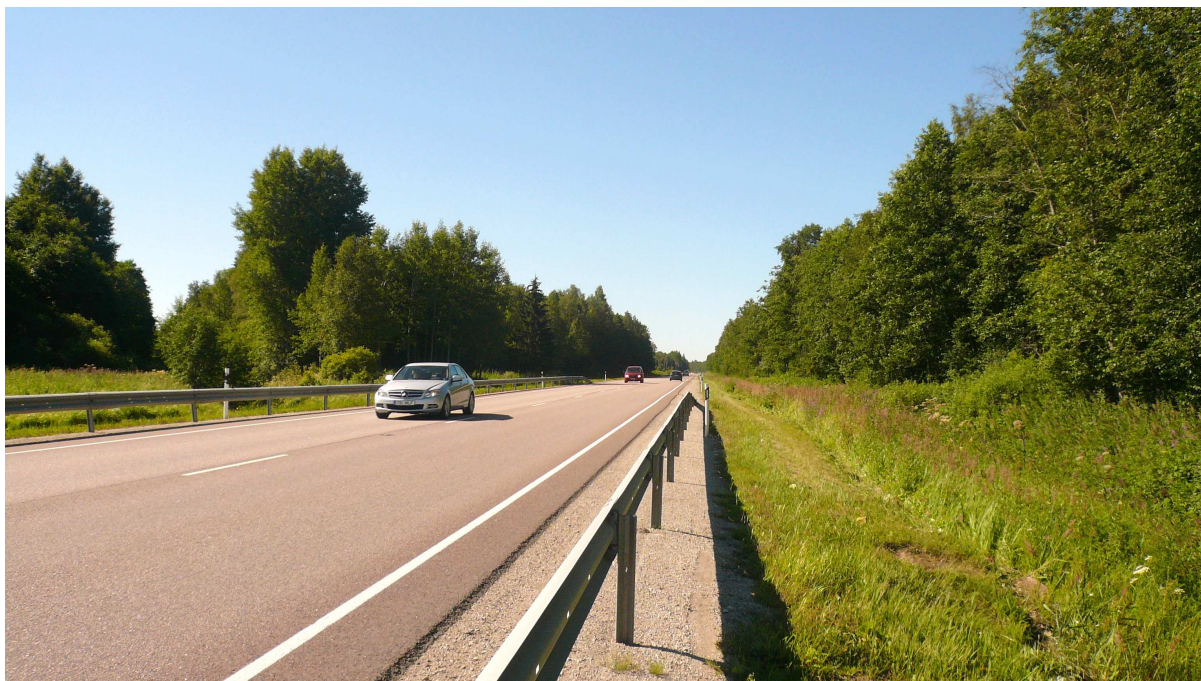
Foto 18. Vaade 73. km lõpuosale truubi juurest. Samas kohas tuvastati ka metssigade teeületuskoht.

**Võimalikud meetmed.** Ka sellel teelõigul on loomade liikumine suhteliselt hajutatud. Kogu lõigul on jällegi metsa tee suhteliselt lähedal (alla 10 m) ja lihtsama leevendava meetmena võiks soovitada lihtsalt nähtavuse parandamist ja teeäärtes võsa raiet/metsapiiri kaugemale nihutamist. Vajalik oleks metsloomade hoiatusmärgi paigaldamine 73. km lõpuosas. Märgi mõjuala võiks olla ca 2,5 km.

Lisaks sellele, keerulisema lahendusena, võib soovitada ka maanteelõigu tarastamist alates 73. km lõpuosast (koos metsa algusega) kuni 76. km lõpuosani. Sellisel juhul on vaja jätta loomadele märgistatud ülekäigukohad, mille asukohtadeks võiksid olla praeguste tähelepanekute järgi 73. km lõpuosa - 74.km algus ja 76. km truubi juures.

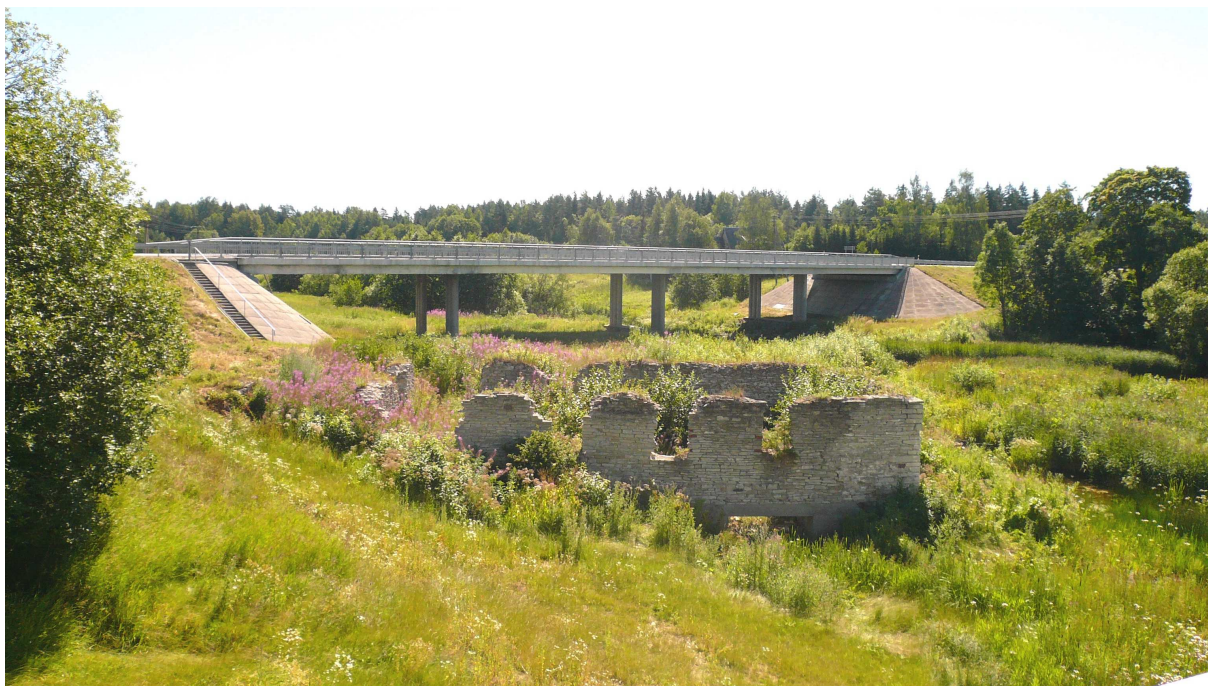
Foto 20. Vaade Konuvere sillale

77. Kilomeetrile jääv Konuvere sild on küll iseenesest loomaläbipääsuks sobilik (Foto 20). Oma suhteliselt laiade kuivade kallasradadega oleks sild kasutatav ka suurulukitele. On aga mitmeid muid asjaolusid, miks suuremad loomad silla-alust kasutada ei saa. Nimelt asub Vigala jõel paralleelselt Konuvere sillaga ka hiljuti renoveeritud Konuvere kivisild (Foto 21), millel praktiliselt puuduvad kallasrajad. Konuvere silla all kohati siiski väikeulukite jälgi (mink, kährikkoer).

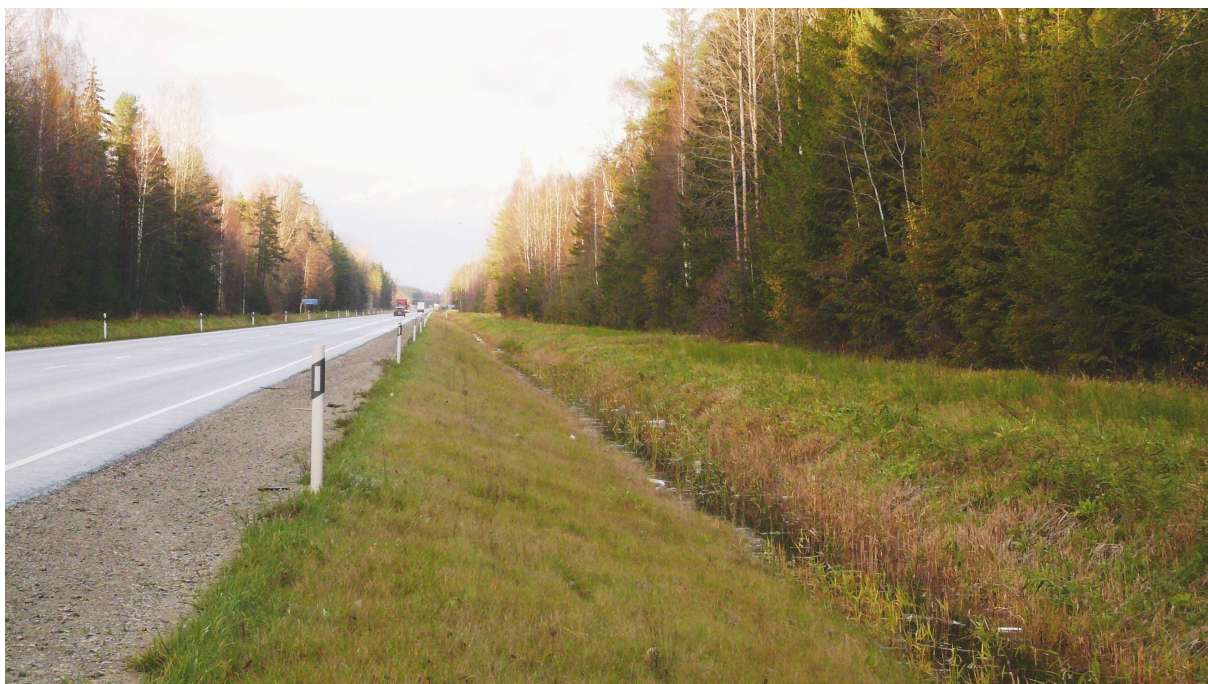
Foto 22. Vaade 79. kilomeetrile

**Ohtlikkuse põhjendus.** Neil kilomeetritel on teadaolevad õnnetused juhtunud peamiselt põtradega (4 õnnetust). Lõik on Vigala jõest lõunasse jääv metsmassiiv, suhteliselt sarnane oma ohtlikkuselt jõele eelnenud lõigule (Foto 22). Ka see lõik ristub suures osas rohevõrgustiku koridoriga. Puuduvad olulised suunavad elemendid ja raske on aru saada, kas on tekkinud mingeid konkreetseid liikumiskoridore, mida loomad aktiivsemalt kasutavad.

Selle, Vigala ja Velise jõe vahele jääva metsamassiivi kui loomaohtliku lõigu, tõi välja ka kohaliku jahiseltsi (Vigala jahimeeste selts) esindaja. Lõigul on mitmete suurulukite liikumiskoridor, mida kinnitavad ka õnnetuste andmed.

**Võimalikud meetmed.** Kuna sellel teelõigul ei eristu loomade poolt aktiivsemalt kasutatavad teelõigud ja loomade liikumine tundub olevat suhteliselt hajutatud, siis oleks asjakohaseks soovitusena hea nähtavuse tagamine. Metsa piir peaks igal pool olema vähemalt 10-15 m kaugusel.

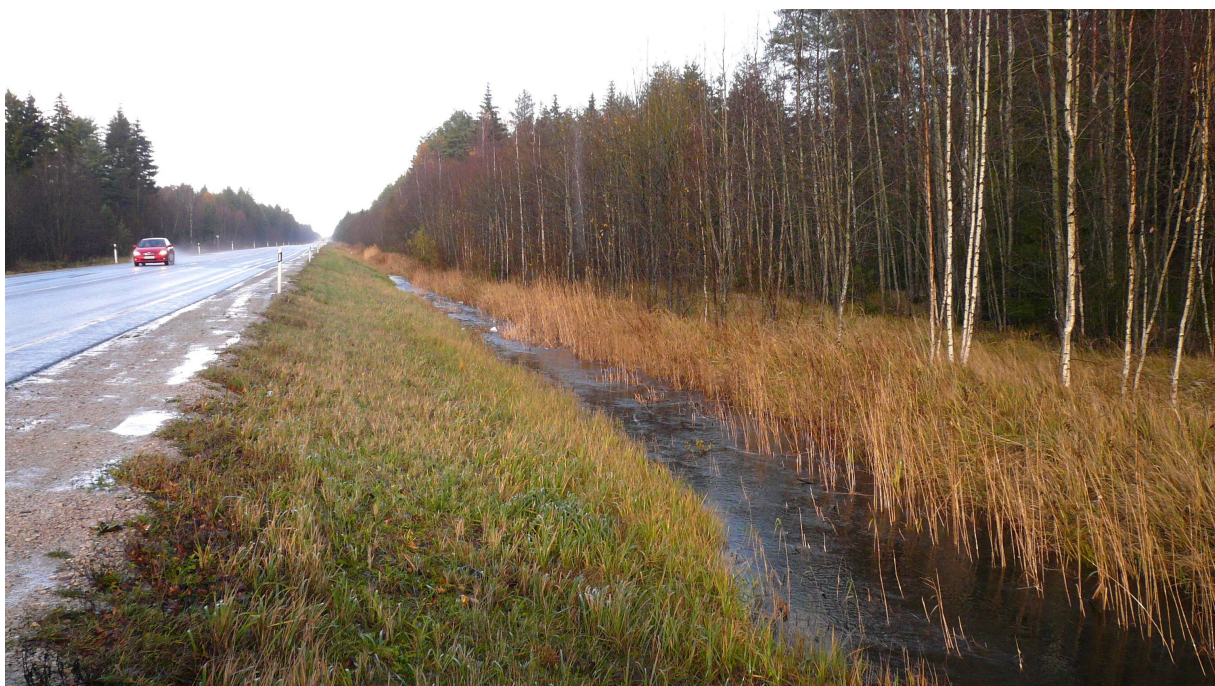
Foto 23. Tallinna suunaline vaade 88. kilomeetrile. Sellel kilomeetril on toimunud kolm õnnetust põtradega

teha väga põhjalikke järeldusi loomade liikumiskoridoride kohta, kuid esialgse hinnanguna tundub võimaliku teeületuskohana 88. km teine pool (õnnetused põtrade ja metskitsedega), enne Enge tanklat ja võsaala 89. kilomeetril Enge jõe ja avamaastiku piiril. Enne tarastuse paigaldamist on kindlasti vajalik täpsustada suurulukite liikumisteid selles piirkonnas, mistõttu praegusel juhul soovitaks peamise leevendava meetmena nähtavuse parandamist läbi võsaraie ja metsapiiri nihutamist teest kaugemale. Lisaks, et vähendada põtrade teele sattumist, võib paigaldada ümberkaudsetesse metsadesse soolakuid, mis nõ meelitavad loomad teest eemale.

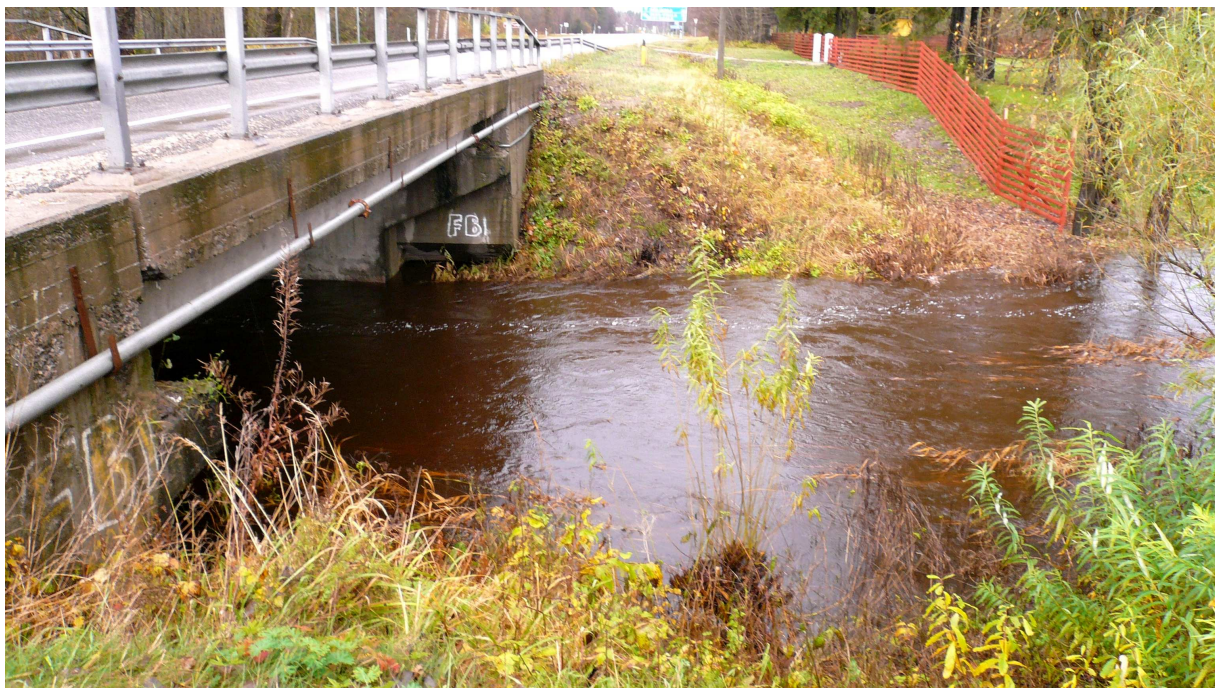
Foto 24. Enge sild 89. kilomeetril on praegusel kujul ulukitele läbipääsmatu. Näha on ka jõe kaldal asuva elamu aed

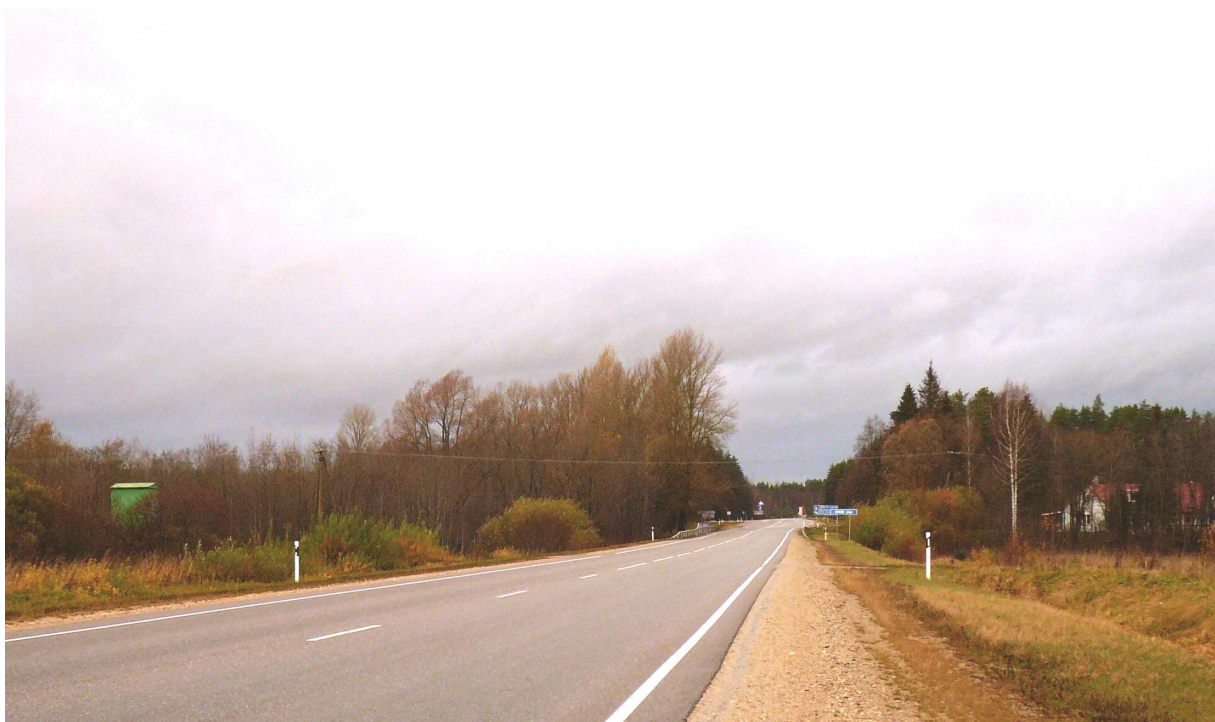
Foto 25. Tallinna suunaline vaade Enge jõe ristumisele teega. Näha on kasvav võsa

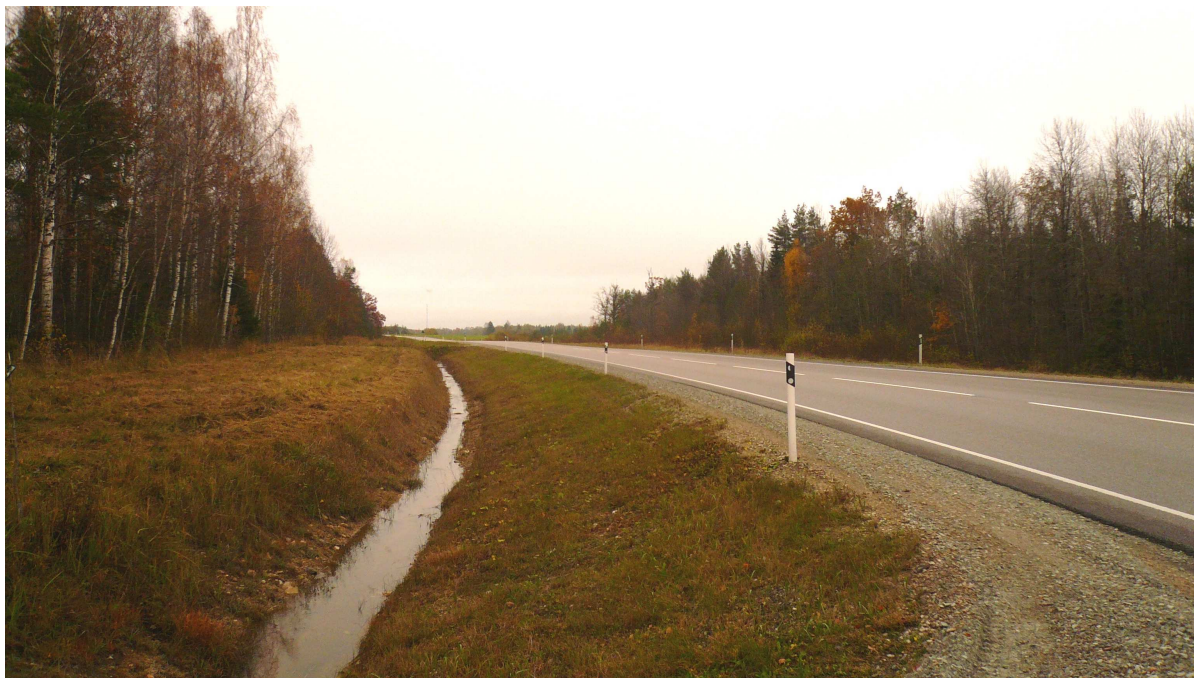
Foto 26. 92. kilomeetri lõpuosa, kus täheldati loomade radasid (metssead) ja kuhu oleks sobilik märgistatud ülekäigukoha jätmine

Kui eelmainitud meetmed ei aita, siis võib kaaluda kogu lõigu tarastamist alates 91. kilomeetrist metsa algusest ja lõpetades 93. kilomeetril, kus mets lõppeb (elamu juures). Sel juhul oleks loomadele vajalik jätta märgistatud ülekäigukoht 92. km lõpuosas, kus kohati mitmeid ulukite tegutsemisjälgi, aga võimalikuks kohaks on ka 91. km lõpuosa ja 92. km algus, mis on kohaliku jahiseltsi (Vigala) esindaja hinnangul samuti üks ohtlik piirkond.

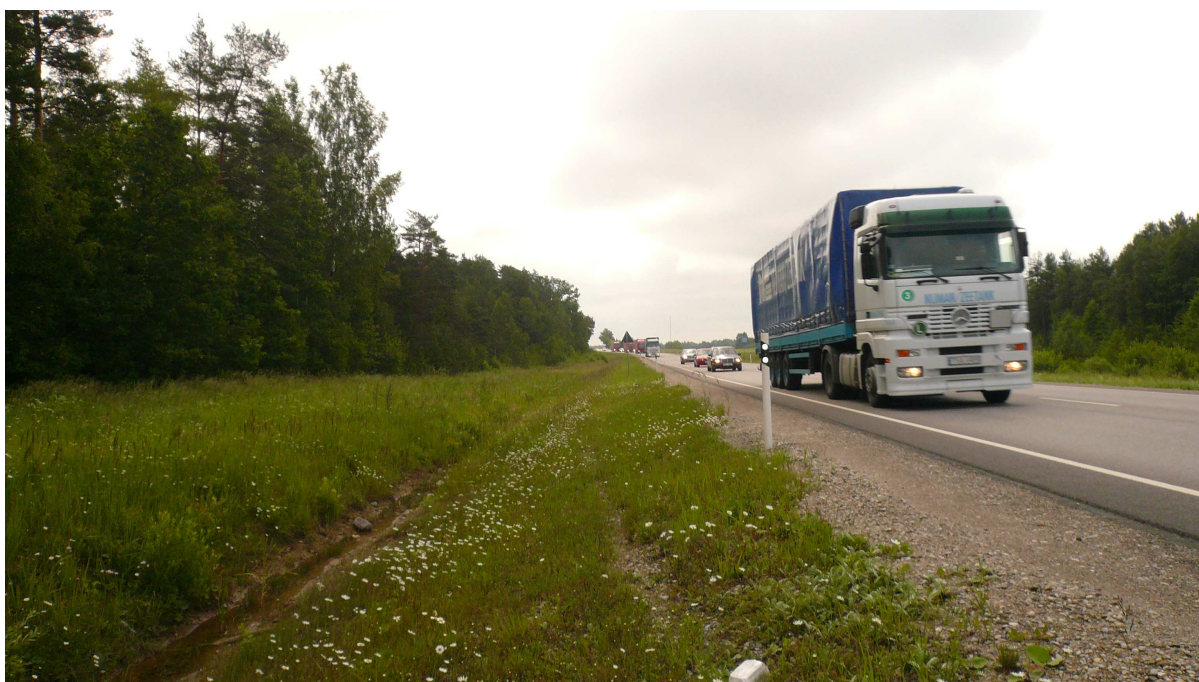
Foto 27. 92. kilomeetri lõpuosa foto suvest

**Ohtlikkuse põhjendus.** Täpsemalt hõlmab ohtlik piirkond 91. kilomeetri II poolt kuni 92. kilomeetri lõpuni. Lõigu algul ja lõpus on mets, kuid keskel avamaastik. 91. kilomeetril on olemas metsloomade hoiatusmärk, kuid see lõppeb juba 92. kilomeetri keskel. Välitööde käigus tuvastati metssigade sissetallatud radu ja jälgi 92. kilomeetri lõpuosas (Foto 26 ja 27). Õnnetustes on teadaolevalt surma saanud põtru ja metskitsi peamiselt.

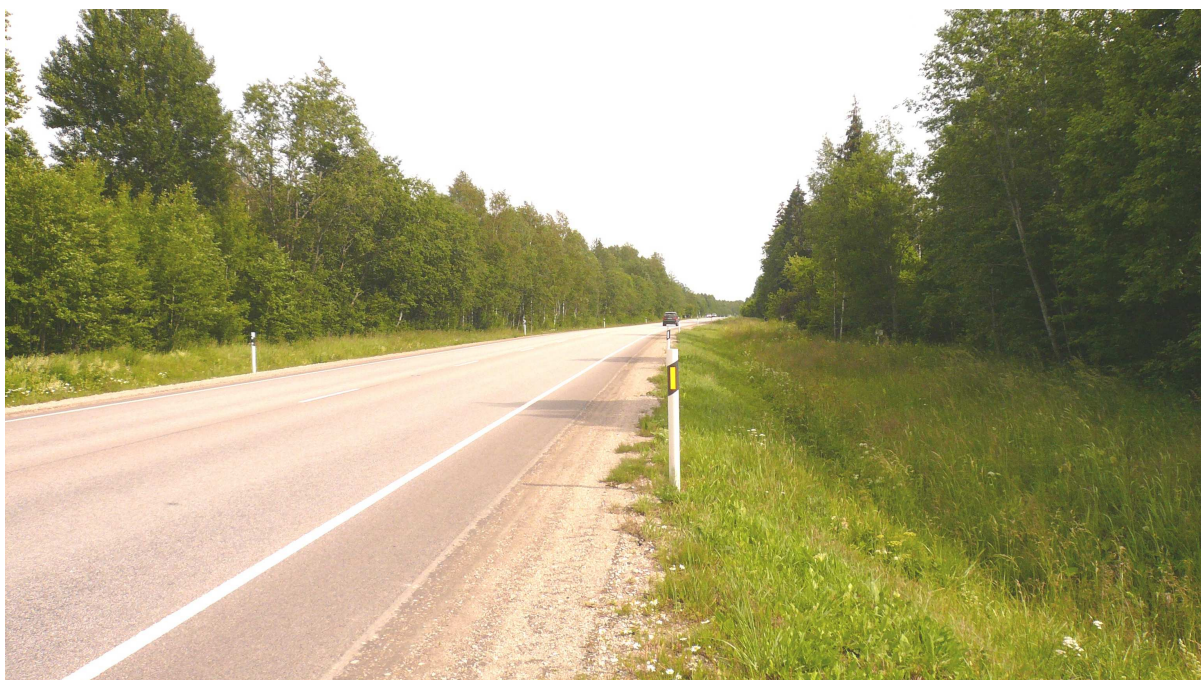
Foto 28. Vaade 107. kilomeetri algusele, mis iseloomustab hästi lõigu teeääri

Kilomeetritel 107-109 on suurulukite ülekäik, mistõttu on otstarbekas see vahemik tarastada ja jätta loomadele liikumiseks märgistatud ülekäigukoht. Tarastus võiks lõppeda tegelikult alles 110. km alguses oleva ristmiku juures, kus mets lõppeb. Arvestades loomade tegutsemisjälgede ja teeäärsete elamute asukohta oleks ülekäigu soovituslik asukoht 108. km alguses, kus mõlemal pool on veel mets (Enne Are valla piiri).

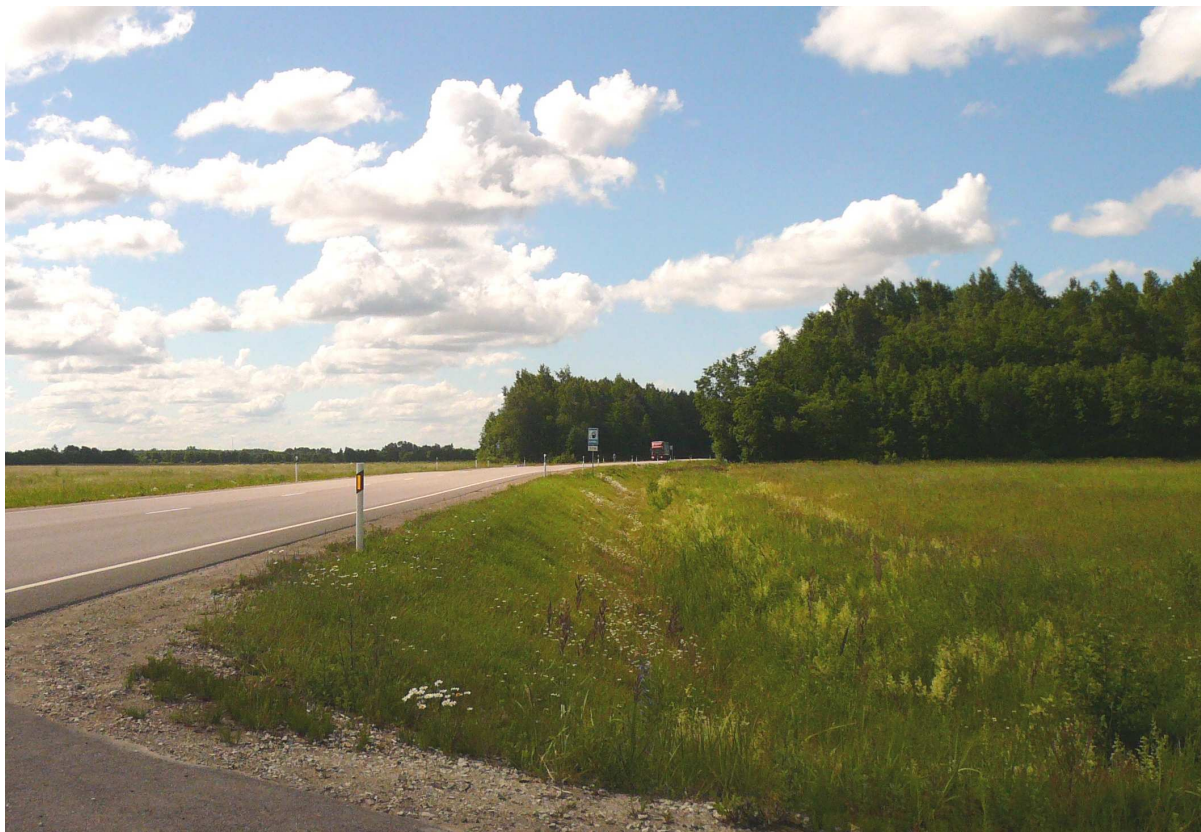
Foto 29. Vaade 117. km algusele, kus algab mets (paremale jäävad suured raba-alad)

Leevendava meetmena võib välja pakkuda ka teelõigu tarastamist alates 117. kilomeetri metsa algusest kuni 120. kilomeetri Nurme tanklani. Praegu teadaoleva informatsiooni kohaselt saab soovitada märgistatud ülekäigukohta 19. kilomeetri algusesse, kus on võsa ja metsa-ala enne heinamaad.
