Looduslike ohutegurite uuring T4 (E67) Tallinn-  
Pärnu-Ikla maantee Ääsmäe-Uulu lõigul (13.  
km – 142. km)

OÜ Hendrikson & Ko  
Raekoja plats 8, Tartu  
Pärnu mnt 30, Tallinn  
<http://www.hendrikson.ee>

Töö nr 1097/08

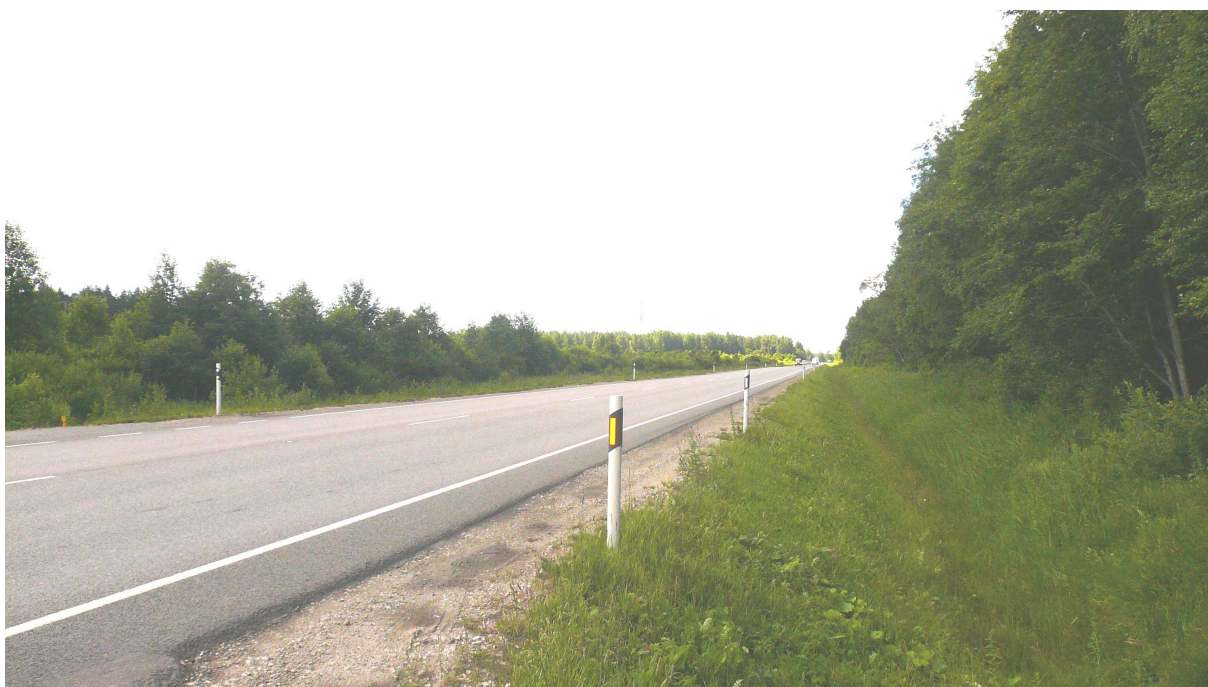
Foto 30. Vaade 118. kilomeetrile, näha, et mets on teele suhteliselt lähedal, samuti võsaalad vasakul

Leevendava meetmena võib välja pakkuda ka teelõigu tarastamist alates 117. kilomeetri metsa algusest kuni 120. kilomeetri Nurme tanklani. Praegu teadaoleva informatsiooni kohaselt saab soovitada märgistatud ülekäigukohta 19. kilomeetri algusesse, kus on võsa ja metsa-ala enne heinamaad.

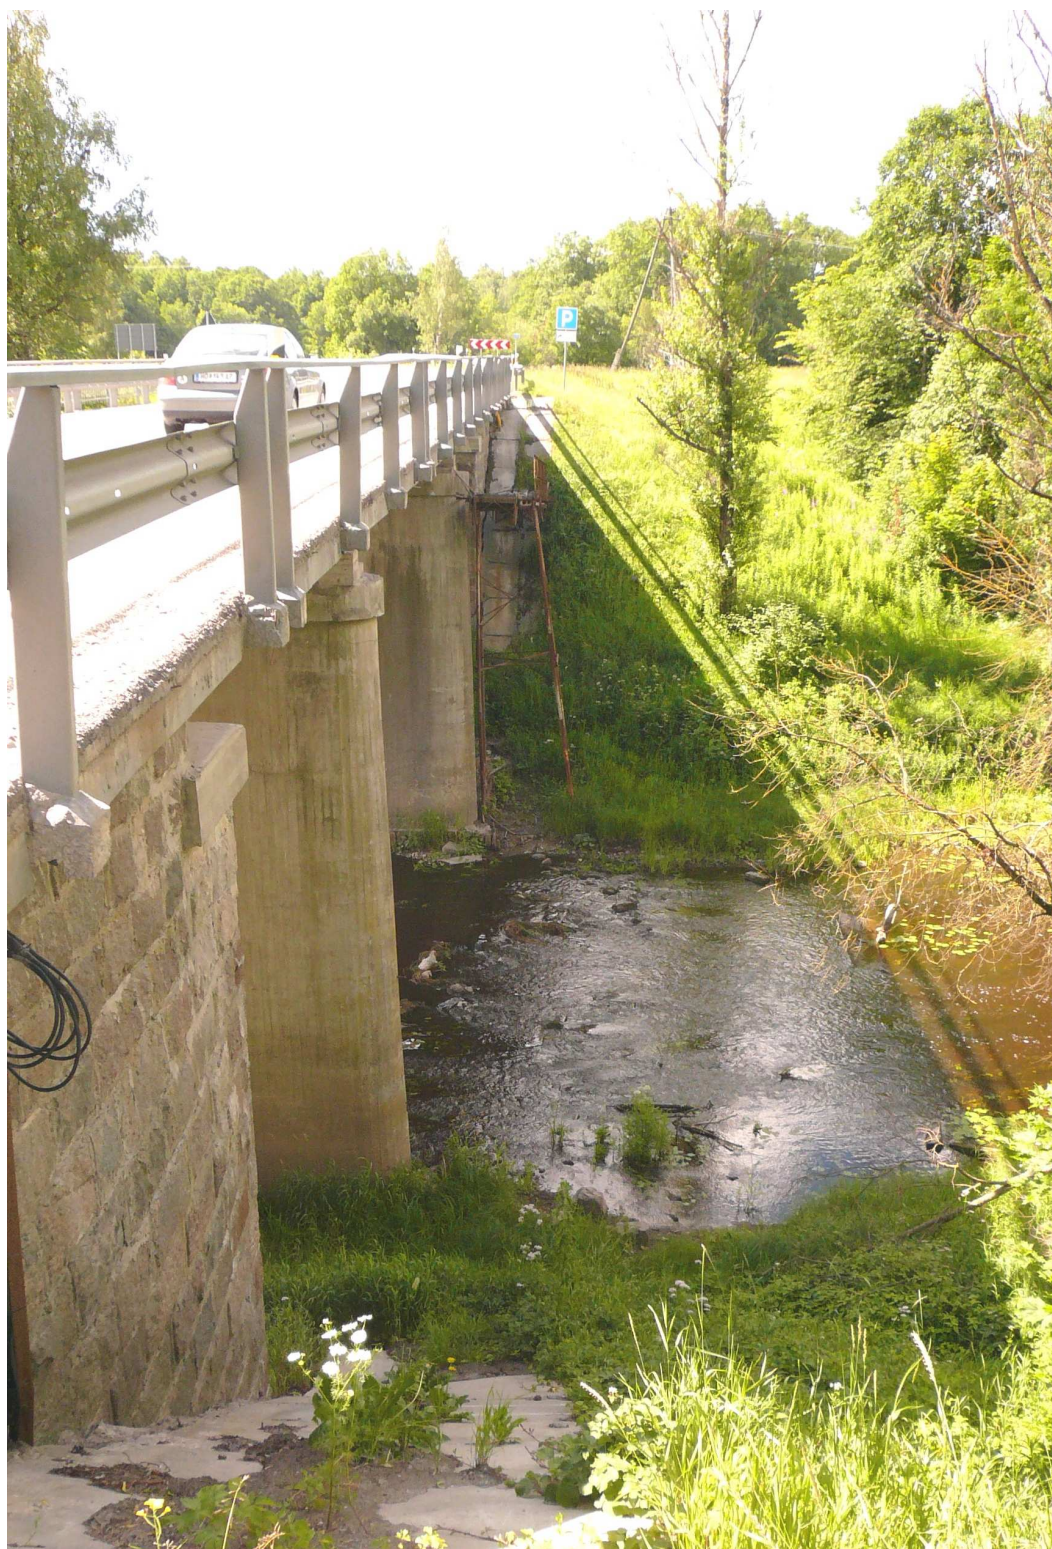
120. kilomeetril olev Nurme sild ei ole enamikele ulukitele kasutatav (asustuse ja kallasraja tõttu). Sellel kilomeetril on ka järsk kurv ning kiirus piiratud 70 km/h. Loomade liikumine 120. ja 121. kilomeetril ei ole päris selge. Praeguste teadmiste juures võiks soovitada tarastusega alustamist pärast Sauga jõe ristumist kuni metsa-ala lõpuni 121. km-l. Samuti on oluline teeäärte puhastamine võsast ja raiega metsa piiri nihutamine üle 10m kaugusele teest (praegusel juhul on lähemal). Võimalik on luua ka selle kilomeetri metsariba piirkonda märgistatud ülekäik loomadele (potentsiaalne liikumisala, Foto 31).

Foto 31. Nurme sild Sauga jõel ei ole enamikele ulukitele kasutatav

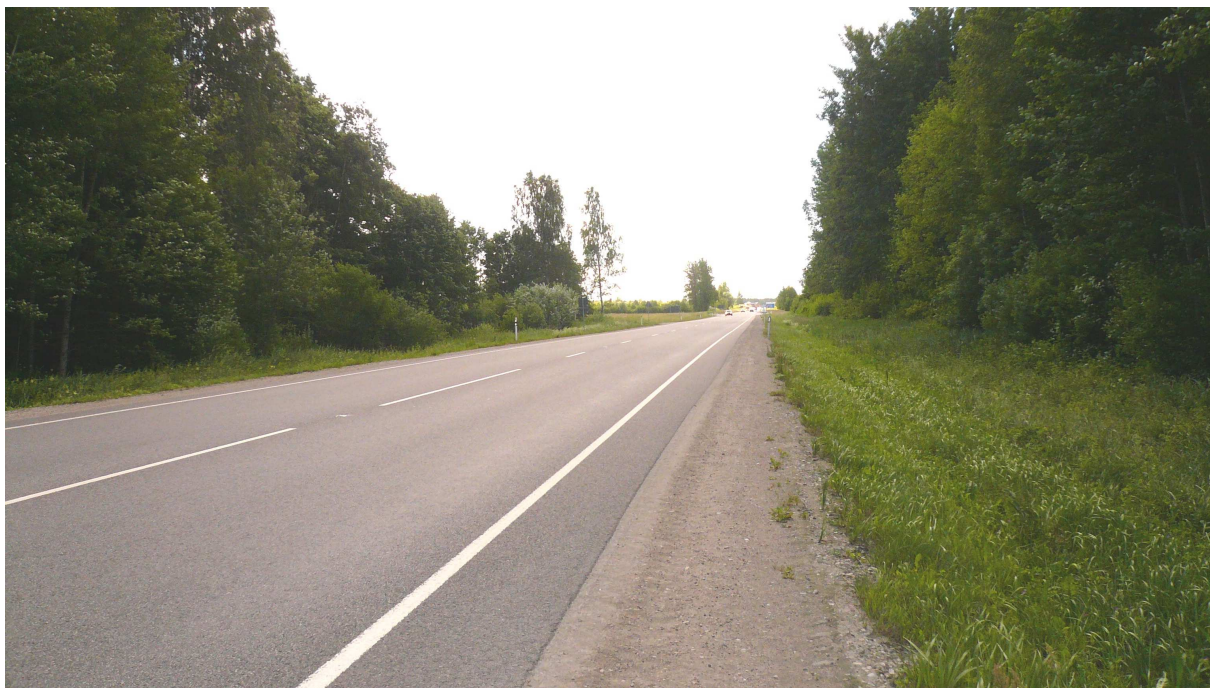
Foto 32. Vaade 121 kilomeetri metsaribale. Puudub takistav teetamm, mets ulatub teele liiga lähedale
