# **Liiklust mõjutavate looduslike ohutegurite hindamine Tallinn-Narva maantee Maardu-Aaspere lõigul (14. km – 81. km) ja võimalikud meetmed nende tegurite mõju vähendamiseks.**

## ***Uurimistöö lõpparuanne***

Tallinn-Narva mnt. Maardu-Aaspere lõik (km: 14-81) ja sellega piirnev ala mõlemal pool maanteed ca 200 meetri ulatuses. Ulukite elupaikade ja liikumisteede selgitamisel analüüsiti ala ka laiemalt, võttes arvesse suuremate metsamassiivide paiknemist kogu Põhja-ja Kesk-Eestis.

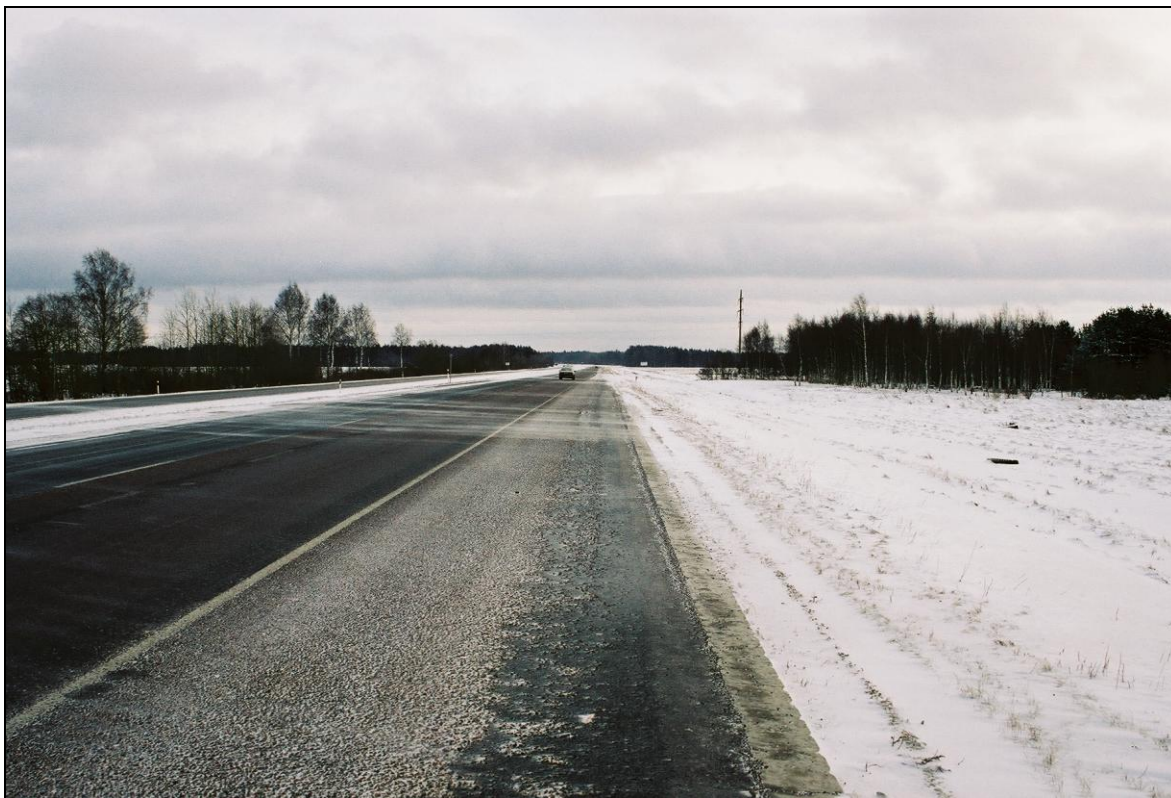
**Foto 1.** Vaade Tallinn-Narva mnt 25nda kilomeetri algusele (24nda kilomeetri post tee keskel pildi keskosas). Paremal maanteeaga lõikuv metsariba, mis on oluliseks ulukite liikumiskoridoriks.

*Ohtlikkuse põhjendus.* Lõik jääb kogu ulatuses ulukite liikumiskoridori piirkonda, kus liikumine on suunatud Jägala jõe ja selle ümbruse metsamassiiviga. 24nda kilomeetriposti juures olev metsariba on oluliseks ulukite liikumisribaks lõuna pool asuvate metsade ja Jõelähtme jõe vahel (vt foto 1).

*Võimalikud meetmed.* 24nda kilomeetri algul oleva metsariba teepoolne ots tuleks kindlasti võsast lahti raiuda, et uluk oleks autojuhile eemalt nähtav. Soovitav oleks paigutada enne metsariba ka märk „Ulukid“ 25ndal kilomeetril algava metsamassiivi servas tuleks teha harvendust ja kraavid võsast puhastada. Metsaservast võiks alguse saada ka mõlemal pool teed kuni viaduktini ja Jägala jõeni jätkuv tara, aga kuna kahetasandilisel ristmikul on suhteliselt keeruline tara paigutamine, tuleks selle meetme rakendamist kindlasti koos projekteerijaga eraldi arutada. Jägala jõe silla alla tuleks kuhjata risuvalle ja vana silla osas tekitada kallasrada. 28nda kilomeetri algusosas koonduvate kraavide ja sihtide ning teiselt poolt metsaserva piirkonda võiks planeerida loomafoori paigutamist koos tee tarastamisega mõlema pool teed Jägala jõest kuni nimetatud kohani (seegi meede, aga vajab eraldi käsitlemist koos projekteerijaga). Truup 28nda kilomeetri algul vajab kindlasti ümberehitust nelinurkse ristlõikega läbipääsu vastu, millel oleks ka kõrgeima veeseisuga kuiv kallasrada. Truup tuleks kombineerida eelpool mainitud loomafooriga.

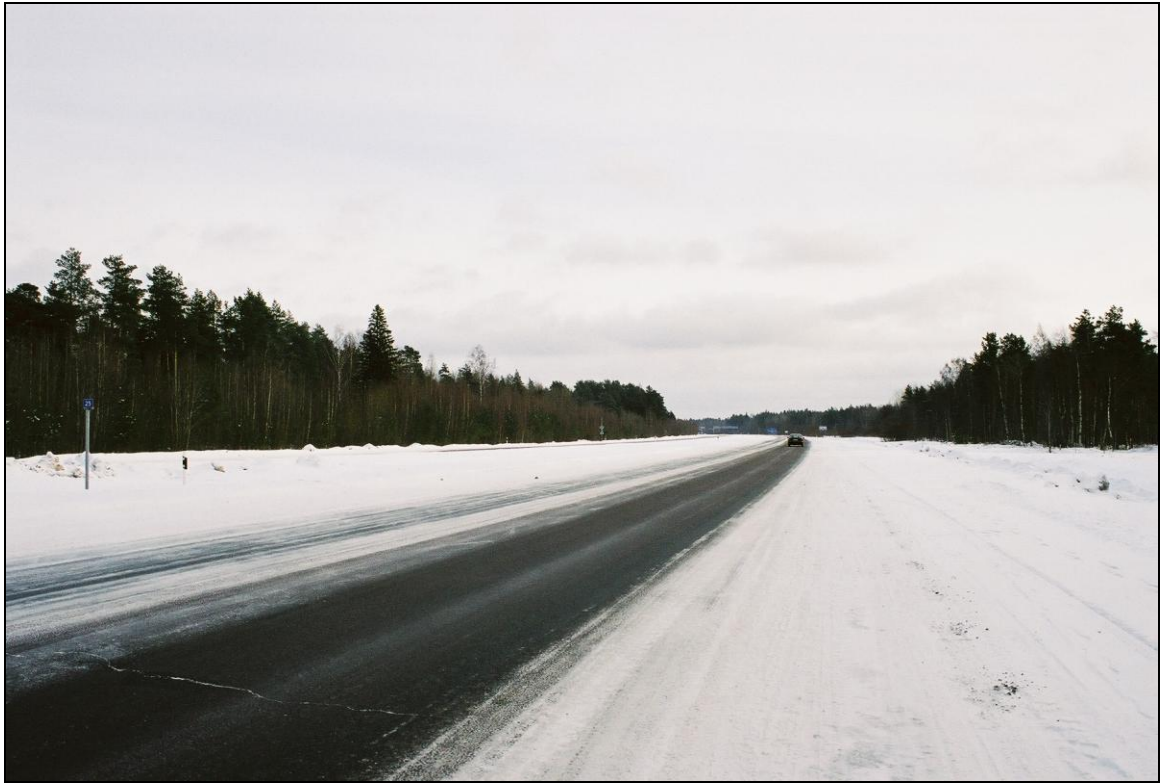
**Foto 2.** Vaade Tallinn-Narva mnt 26nda kilomeetri algusele (25nda kilomeetri post tee keskel pildi vasakus servas). Pildil on näha mõlemal pool teed olev metsamassiiv, mis servaalana on oluliseks ulukite liikumiskoridoriks.

25nda kilomeetriposti juures asub metsamassiivi serv, mis ökotonina omab alati suuremat ulukite liikumisradade kontsentratsiooni kui massiivi kesksaiki (vt foto 2).

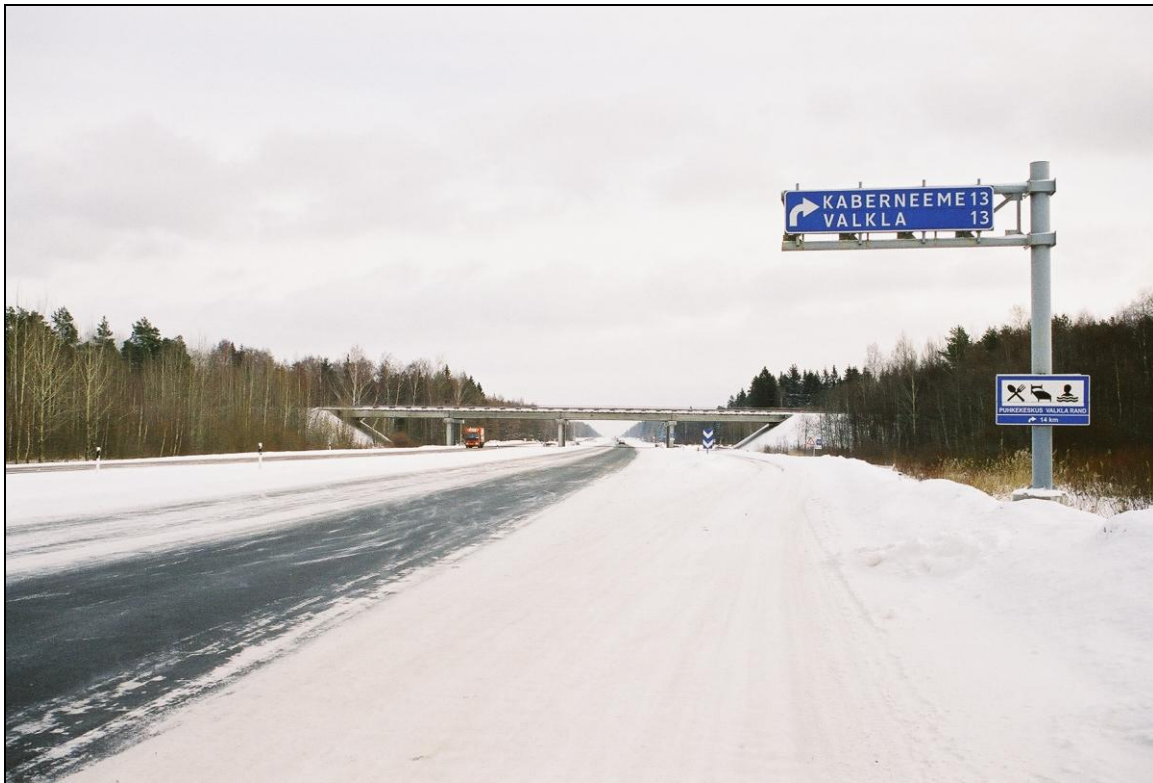
**Foto 3.** Vaade Aegviidu kahetasandilisele ristmikule. Pildil on näha maantee lisarajad ja laienemine, pildilt jäävad välja maha ja pealesõiduteed, mis koos viaduktiga moodustavad ulukitele olulise takistuse ja suunavad nad mõlemale poole ristmikku teed ületama.

26ndal kilomeetril takistab suur-ulukeid Aegviidu kahetasandiline ristmik (vt foto 3), mis kombineeritult Jägala jõe sillaga (möödud pole piisavad suur-ulukite läbipääsuks, liialt väike kallasrada ja mets teisel pool vastas, piiramas vaatevälja, vt fotod 4 ja 5) suunab ulukid teed ületama 25nda kilomeetriposti piirkonnas, 24nda kilomeetriposti juures oleva metsariba suunas või 27nda kilomeetriposti ümbruses. Viimases kohas tuleb erilist tähelepanu pöörata ka koonduvatele kraavidele koos sihtidega, mis mõjuvad ulukitele kui koondumislehter (vt foto 6). Samas on 28nda kilomeetri algusosas teest põhja pool ka metsa ja avamaa piir, mis ökotonina oluline ulukite liikumiskoridor.

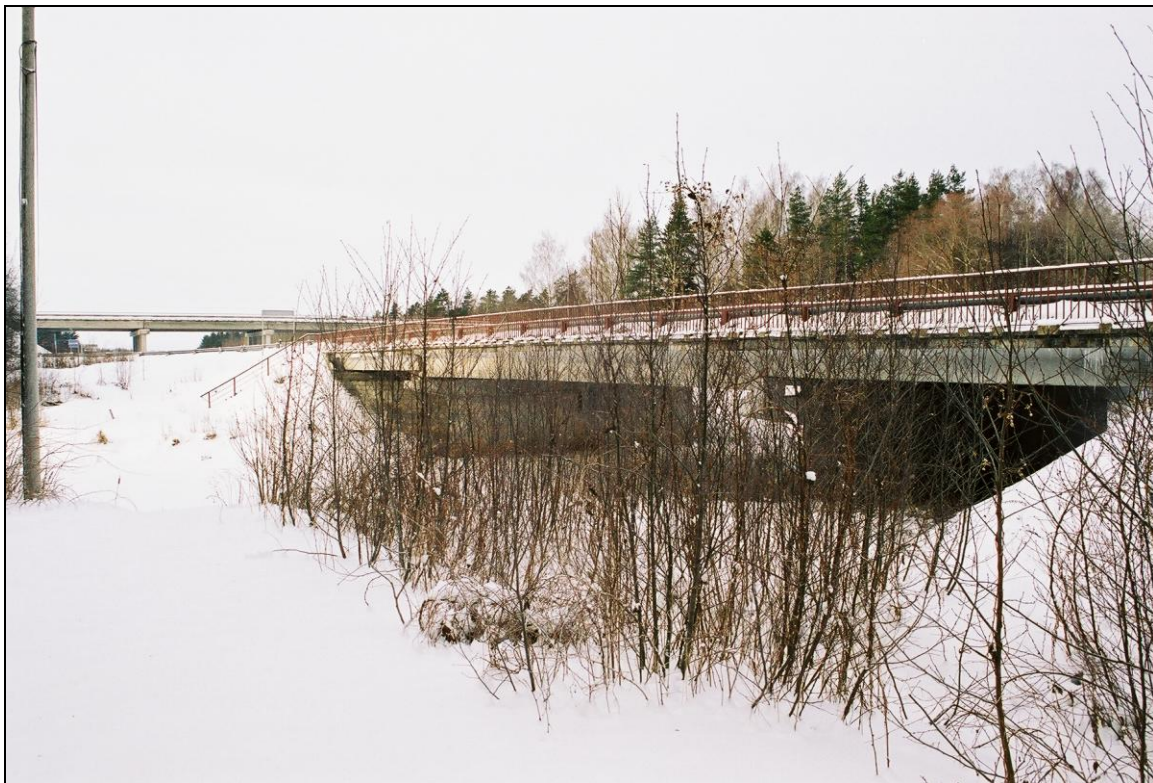
**Foto 4.** Vaade Aegviidu kahetasandilisele ristmikule Jägala jõe silla juurest. Pildil on näha Jägala jõe sügav org, mis ei sobi suurulukitele liikumiseks. Samas on lõikab viadukti lähedus tee silla kõrvalt ära.

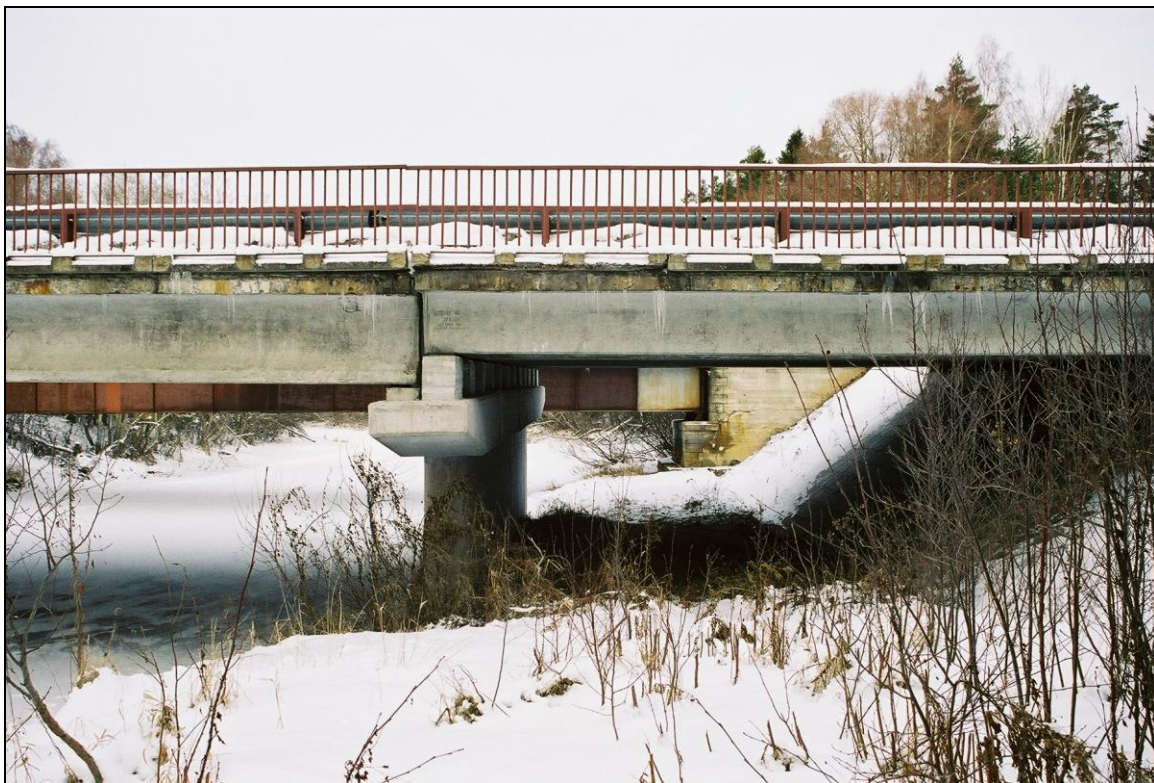
**Foto 5.** Vaade Jägala jõe silla alt põhja suunas. Pildil on näha Jägala et vanal sillal puudub piisav kal-lasrada ja et juba inimese silmade kõrguselt pole võimalik silla alt läbi näha, rääkimata suurulukitest, nagu põder. Samuti puudub silla all varjevõimalusi pakkuv haljastus, mis on oluline väikeulukitele.

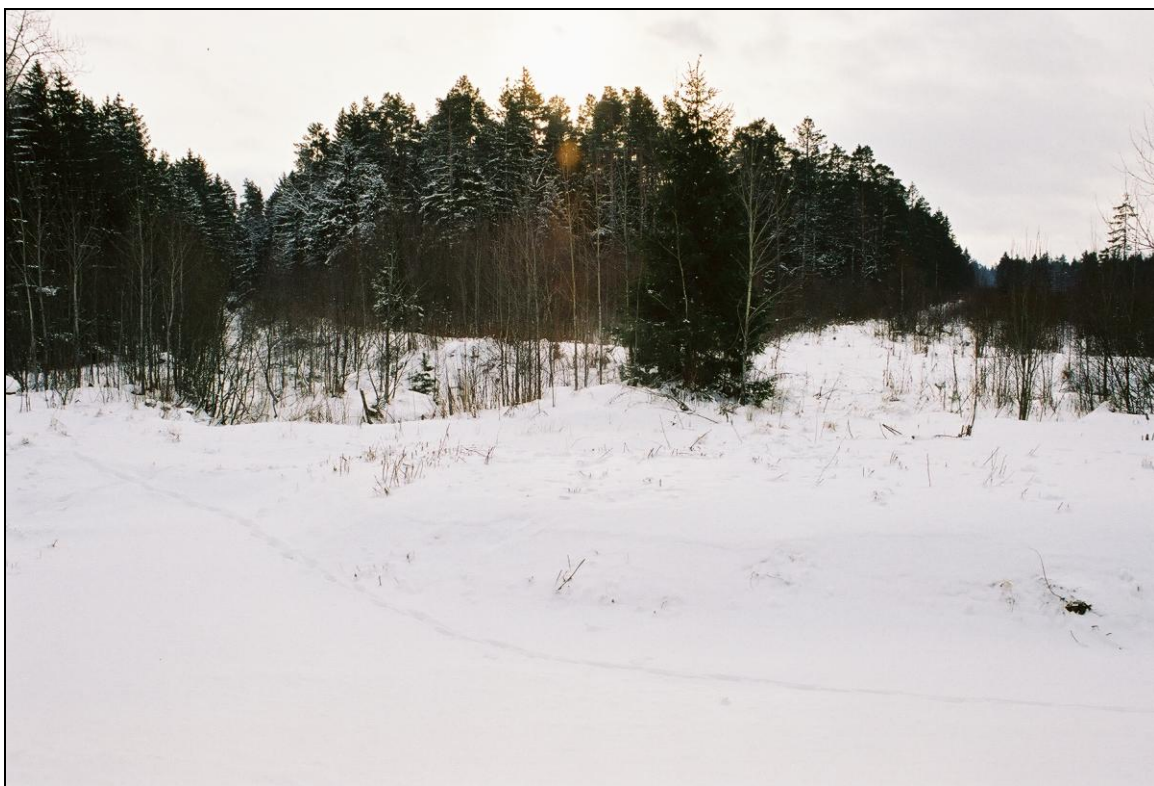
**Foto 6.** Vaade 27nda kilomeetriposti lähistelt lõuna suunas. Pildil on näha koonduvad sihid ja kraavid, mis lõpevad truubiga tee alt läbi. Koht on eriti oluline, kuna koondab nii suurulukeid kui ka väikeulu-keid.

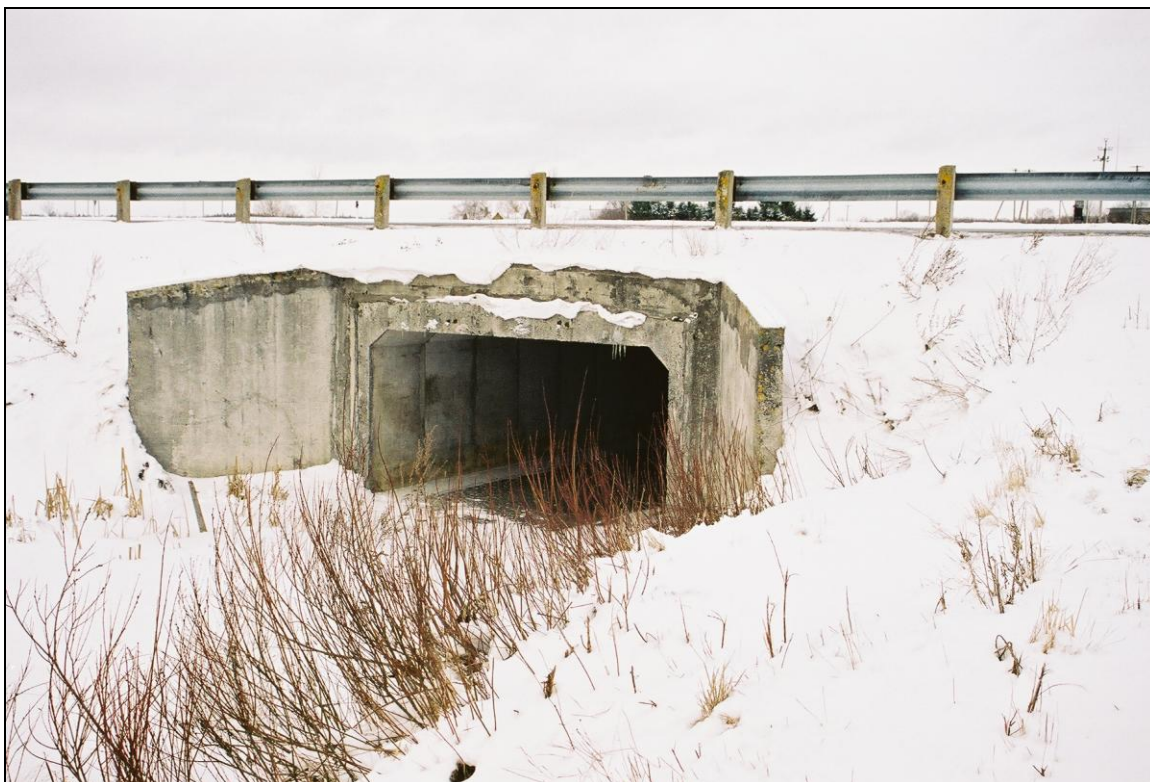
**Foto 7.** Vaade karjatunneli suudmele 33ndal kilomeetril lõuna poolt. Pildil on näha et tunnel paikneb lagedal ja on kõrguselt ning haljastuse puudumise tõttu ehk äärmisel juhul kasutatav vaid rebase või kähriku poolt. On kaheldav kas metskits seda tunnelit kasutaks, kindlasti aga mitte põder.

*Võimalikud meetmed.* Et alal pole otseselt ulukeid koondavaid maastikulisi vms iseärasusi ei saa siia planeerida muud kui metsaservade võsa- ja kujundusraiet kuni 10 meetri ulatuses, et autojuhil oleks võimalik ulukite liikumist juba kaugelt märgata. Samuti oleks soovitatav korrata enne Kaberla oja märki „Ulukid“ juhtimaks eraldi autojuhtide tähelepanu ohule. Siinkohal oleks ehk uudse meetmena võimalik soovitada infotahvli paigutamist eriti ohtlike lõikude ette, kus on toodud ulukitega lõigul teadaolevate õnnetuste arv ja ohuolukorras toimimise näpunäited. Kaberla oja vajaks samuti kuiva kallastajaga läbipääsu, mitte vett poolenisti täis truupi. Mittesoovitava näitena ulukiläbipääsu kohta olgu toodud ülesvõtte karjatunnelist 33ndal kilomeetril, mille paigutus ja konstruktsioon ei ole sobivad tõesti muudele imetajatele kui kariloomad ja inimene (vt foto 7).

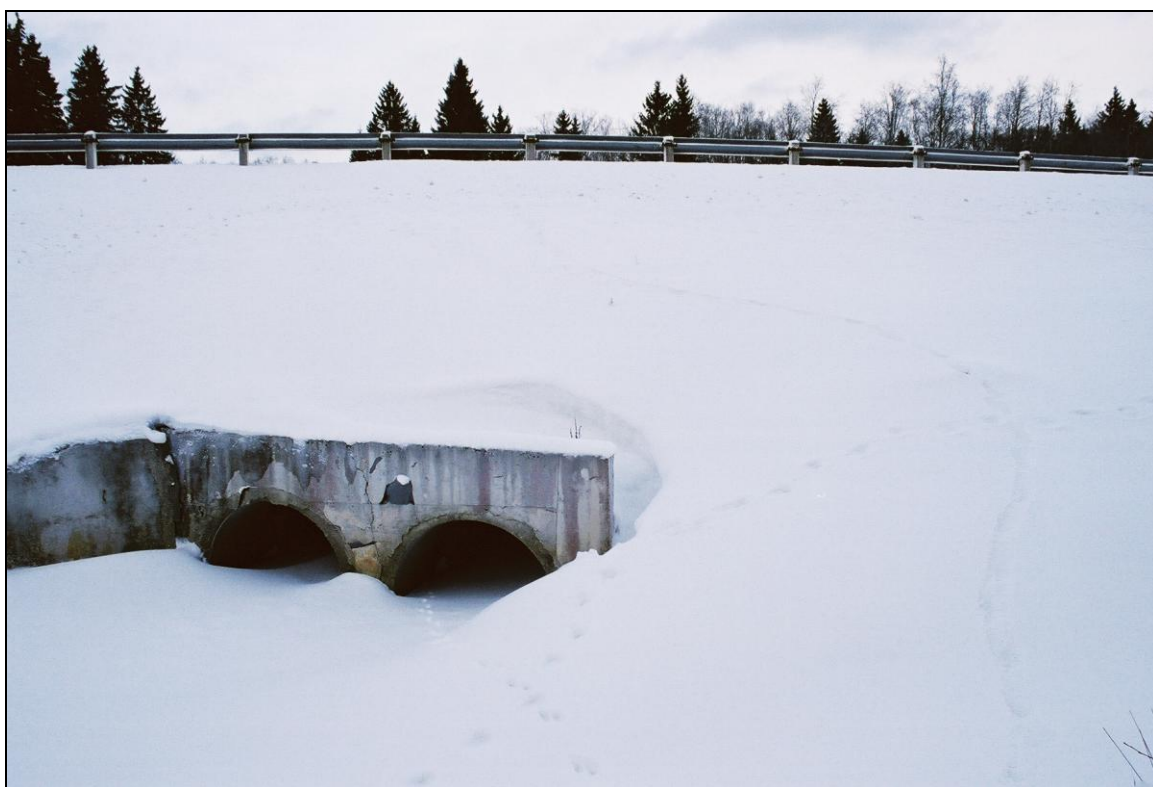
**Foto 8.** Vaade Läsna jõe kaksiktruubi lõunapoolsele avale 69ndal kilomeetril. Pildil on näha et väikeulukid on truubi kõrvalt üle tee läinud, kusjuures autojuhi jaoks varjab teele sattuvat ulukit kõrge tamm ja teepiire. Ulukid kasutaks truupi kui see oleks nelinurkse ristlõikega ja omaks kuiva kallasrada, samuti võiks ulukeid truupi juhtida põõsariba.

*Võimalikud meetmed.* Esmaseks soovitatavaks meetmeks on metsa- ja võsaraie teeservades kuni 10 meetri ulatuses. Lisaks sellele tuleks lõigu algusossa peale Loobu jõge paigaldada märk „Ulukid“ koos lisatahvliga „2km ulatuses“. Soovitav oleks ka piirata Loobu sillast alates kiirust 90km/h kuni Viitnani. Viitna ümbersõidu projekteerimisel oleks mõeldav ka piirkonna tarastamine koos uluki-fooriga varustatud läbipääsuga, kuid selleks tuleks koos projekteerijaga piirkond eraldi üle vaadata. Läsna jõe truup, mille juurest hetkel ulukid üle tee lähevad (vt foto 8) tuleks kohandada ulukite läbipääsuks ja soovitav oleks muuta nelinurkse ristlõikega läbipääsuks koos kuiva kallasrajaga. Samuti oleks soovitatav Loobu jõe silla juures laiema kallasraja jätmine ja vaate avamine põhja pool silda (vt fotod 9 ja 10).

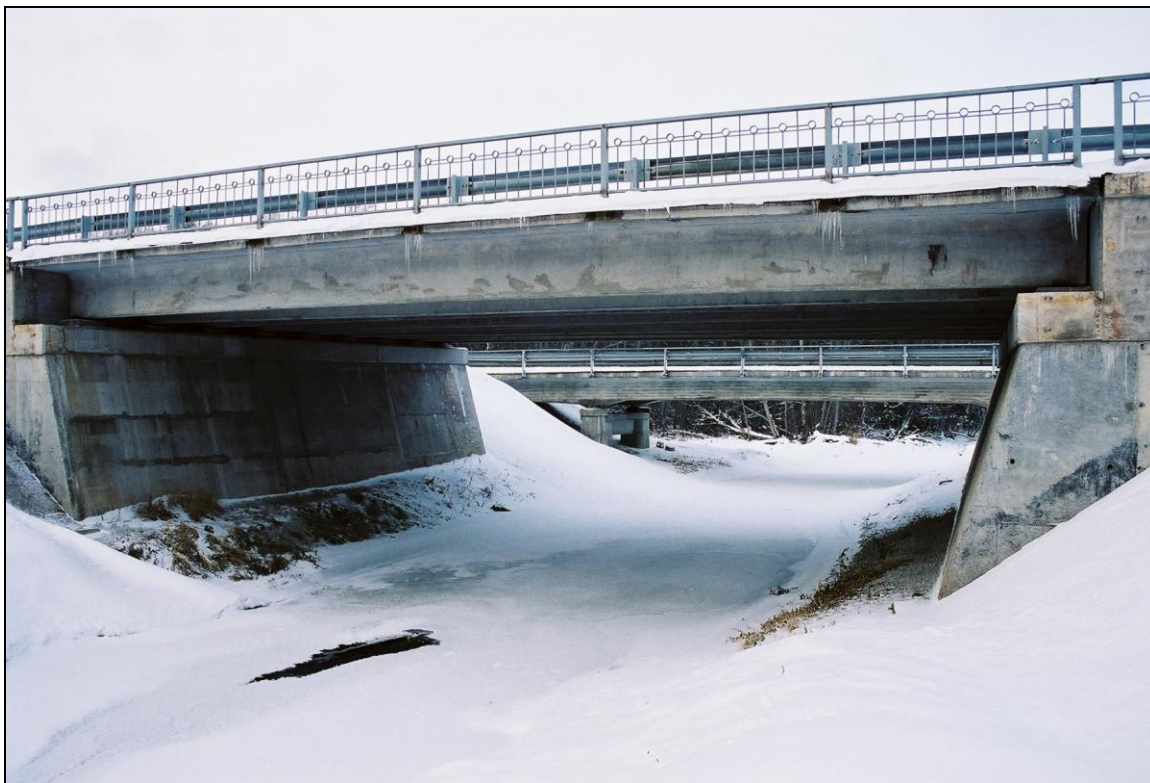
**Foto 9.** Vaade Loobu jõe silla alt läbi lõunast põhja suunas. Pildil on näha et tõenäoliselt kaovad kitsad kallasrajad silla all kõrgema veeseisuga täiesti ja ei ole seetõttu kasutatavad ulukite poolt. Samuti varjab madal sild ja nurga all lõikuv jõgi vaatevälja teisel pool teed, mida soodustab ka jõeäärne mets. Siin võiks aidata silla alla kallasradade tekitamise, mis paikneksid piisavalt kõrgel, et kõrgveega mitte veepinna alla jääda ja samas oleksid piisavalt tugevad, et jääminek ja suurvesi neid ära ei viiks.

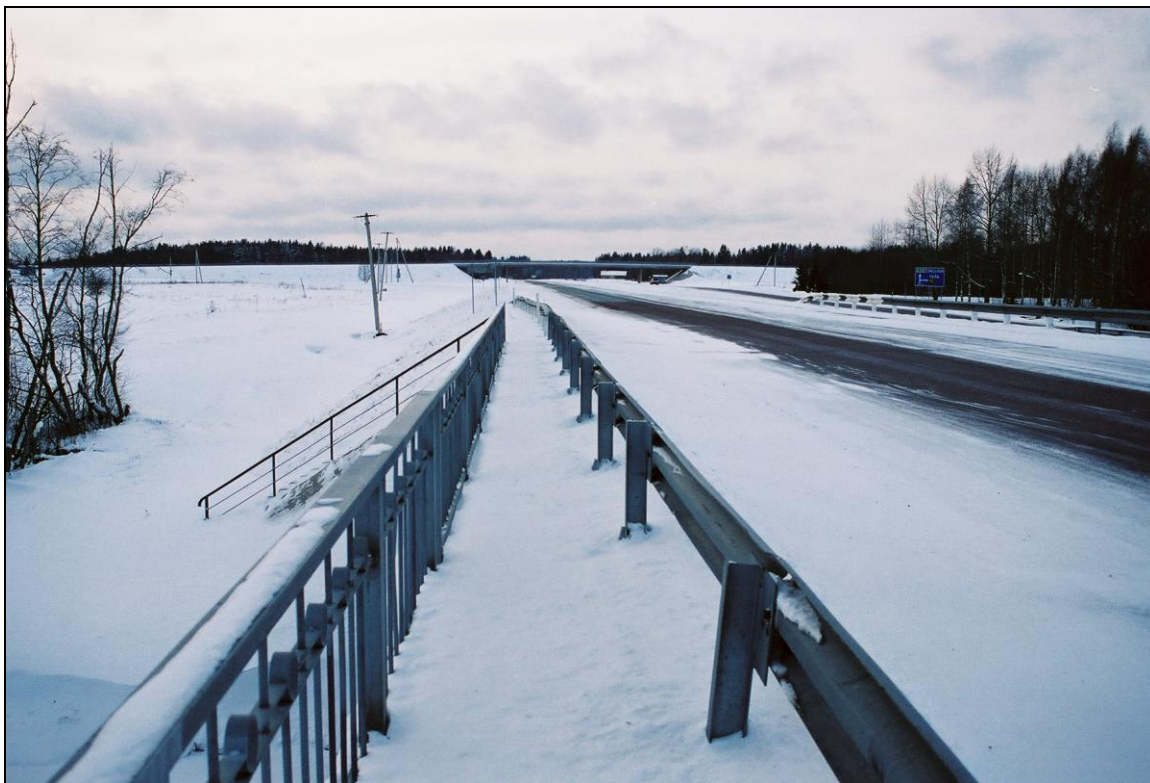
**Foto 10.** Vaade Loobu jõe sillalt Tallinna (Loobu viadukti) suunas. On näha et enne silda ei ole maastik kuidagi sobiv ulukitele ülekäigus ja suunab ulukid Loobu jõe paremkaldale.

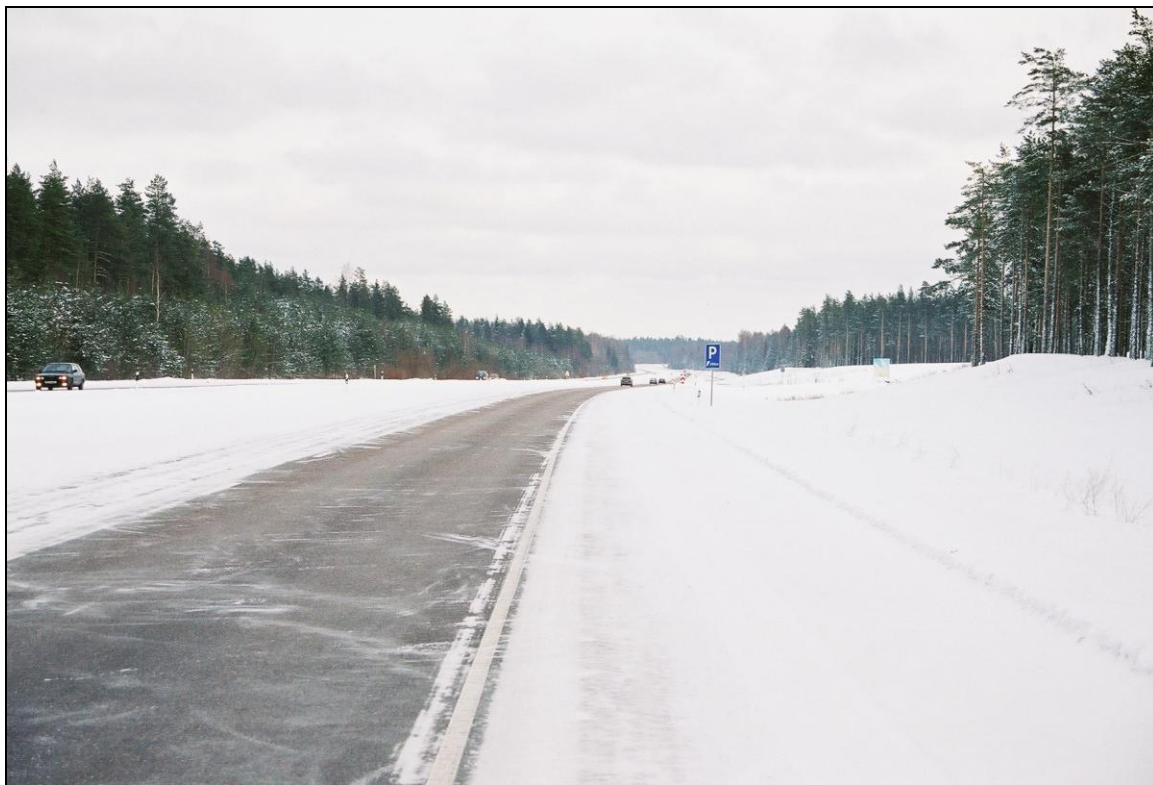
**Foto 11.** Vaade 59ndale kilomeetrile, Valgejõe silla suunas. On näha et piirkonnas asub tee süvendis, mis võimaldaks ehitada ulukite ülepääsu ehk ökodukti. Samas on pildil näha hea näide avatud vaatest teeservades, ulukite liikumine autojuhile juba kaugelt nähtav.

Eraldi tuleks mainida 58-59ndal kilomeetril ohupassis mainitud sobivaimat paika ökodukti rajamiseks (vt foto 11). Nimelt oleks mõeldav koos kogu trassi tarastamisega alates Loksa teeristist kuni Viitnani ja ökodukti ehitusega enne Valgejõe ning paari uluki-fooridega varustatud läbipääsu jätmisega Loksa poolses ja Viitna poolses otsas ning truupide kohandamisega väikeulukitele lahendada kogu piirkonna ulukite õnnetuste probleem. Nimetatud meetmete kombineeritud kasutus aga vajab kindlasti koos projekteerijaga eraldi käsitlemist ja projekti koostamist.

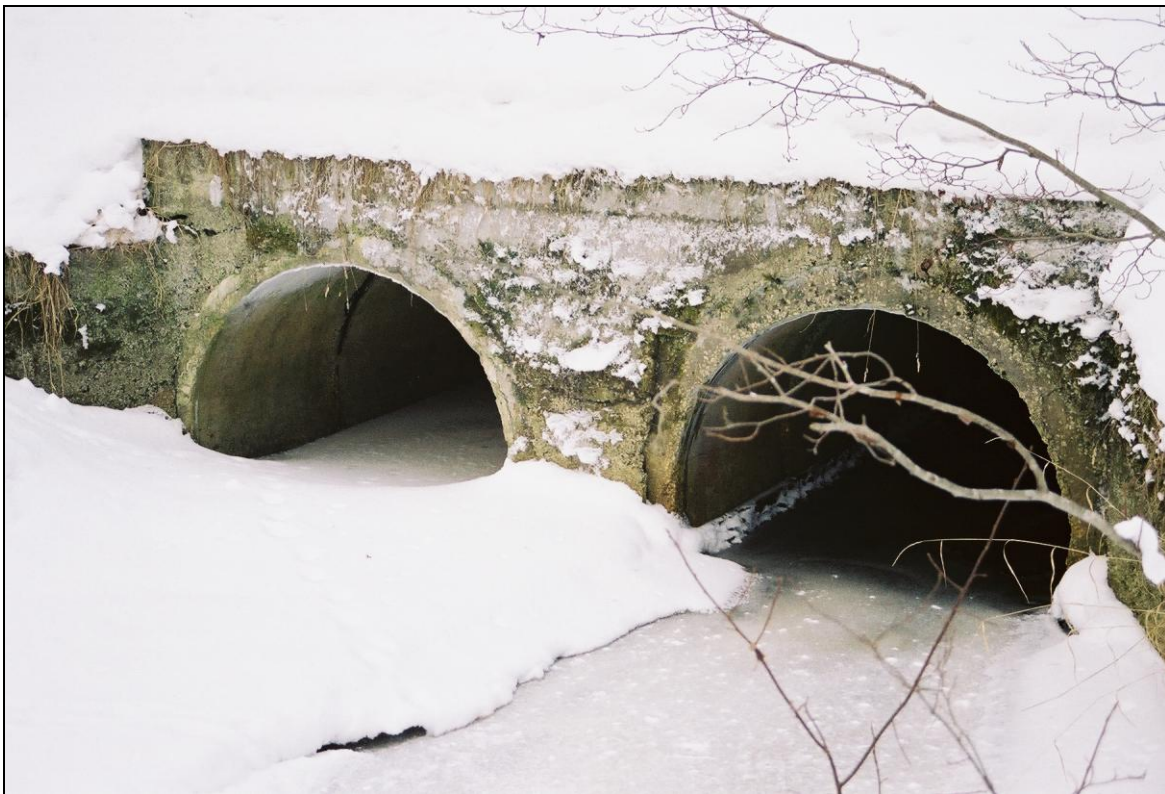
**Foto 12.** Näide vett täis ümmarguse ristlõikega truubist (Tallinn-Narva mnt 50ndal kilomeetril), mida ulukid ei saa kasutada ja mille kõrvalt kõrgelt piiretega varustatud teetammilt nad järsku teele satuvad, põhjustades liiklusohu.

- a) uluki-ülepääsud - fotosilm- või infrapuna-foor - juhul võimalik reageerida tegelikule ohule kiiruse vähendamise või peatumisega.
- b) märk „Ulukid“ koos kiirusepiirangu ja/või ohtliku lõigu pikkust määrava lisatahvliga.
- c) ajutised ohumärgid paigus, kus on võimalik ulukite ajutine koondumine.
- d) ulukitunnelid või ökodukt.
- e) Kõrgeimast veeseisust kõrgemal asuva käigurajaga nelinurkse ristlõikega läbipääsud ümmarguse ristlõikega truupide asemel (vt foto 12).
