**Liiklust mõjutavate looduslike ohutegurite  
hindamine Tallinn-Paldiski maantee lõigul Tallinn-  
Keila (12. km – 25. km) ja võimalikud meetmed  
nende tegurite mõju vähendamiseks**

**MTÜ Studio Viridis Loodusharidus**

**2005-23**

## ***Uurimistöö lõpparuanne***

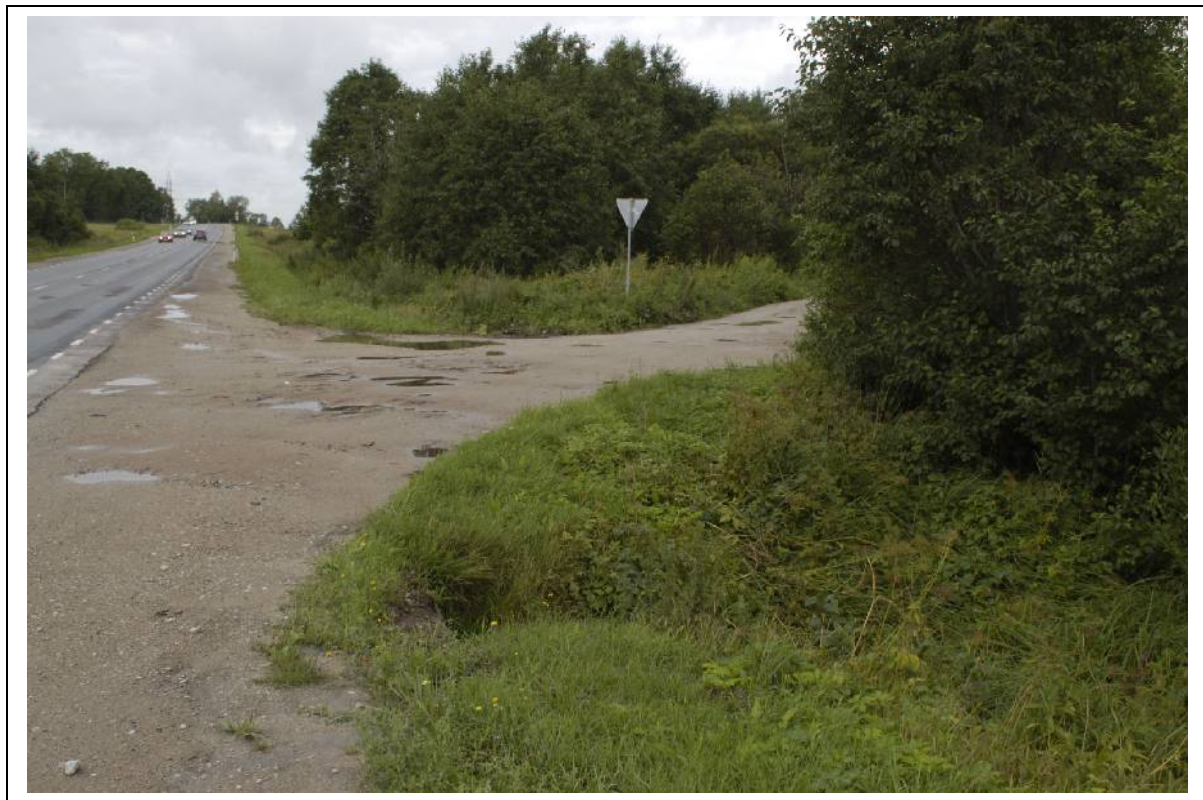
**Foto 1.** Vaade Tallinn-Paldiski mnt 14nda kilomeetri algusele (13nda kilomeetri posti lähistelt). Mõlemale poole teed jääb siin maanteega lõikuv põdsariba, mis on ulukitele sobiv liikumiskoridor.

*Võimalikud meetmed.* 12nda kilomeetri algul, peale Tähetorni teeristi on lubatud piirkiiruse kasv 90km/h. Et see kehtib vaid poole kilomeetri ulatuses kuni Harku teeristini, kus see on taas piiratud 70km/h, on siin otstarbekas jätta kogu kilomeetril kiiruse piiranguks 70km/h. Peale Harku teeristi, kui on taas lubatud piirkiiruseks 90km/h, kus tee tõuseb laugelt ja pöörab lauge kurvina kõrgeimas punktis paremale, teeme ettepaneku paigaldada hoiatusmärk „Metsloomad“ mõjupiirkonnaga 1km (kuni ristmikuni järgmisel kurvil). Sama märk tuleb paigaldada ka vastassuunale (Keila-Tallinn suund) vahetult enne kurvi kus kõrvaltee suundub Tabasalu poole. Märki mõjupiirkonna keskosas jääv maanteetruup tuleks kohandada väikeulukite läbipääsuks. 14nda kilomeetri keskel asuva kurvi ja ristmiku ümbruses tuleks teeservad puhastada võsast.

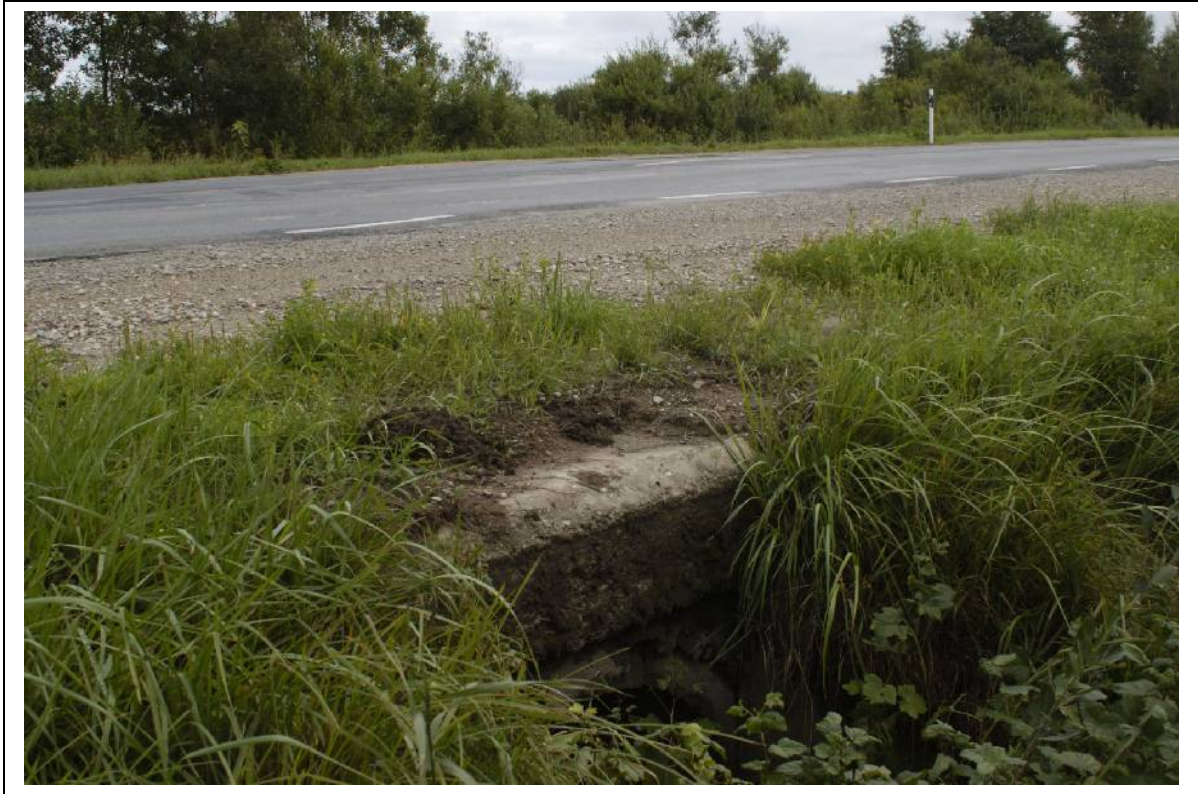
13ndast kilomeetriposti lähedal lõikab maanteed teetruup (vt foto 2), mille seisukord on hetkel selline, et seda on väikeulukeil pea võimatu läbipääsuna kasutada. Põhjuseks on truubi liialt väike läbimõõt ja selle mattunud ning risustatud seisukord (vt foto 3). Samas on siin piirkonnas ohtralt ulukite käiguradasid.

**Foto 2.** Vaade Tallinn-Paldiski mnt 14nda kilomeetri alguses asuvale teetruubile paremalt teeservalt. Pildil on näha kuivõrd mattunud ja madal on see võimalik väikeulukite läbipääs praegu.

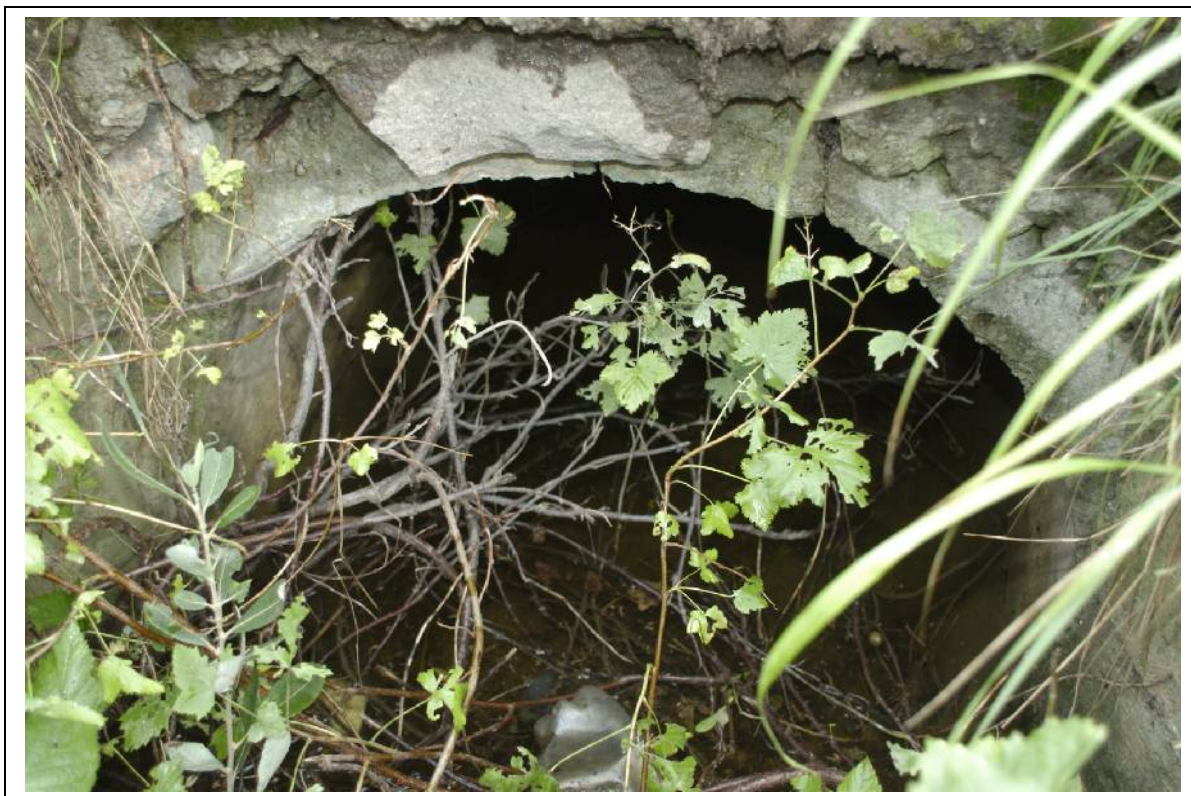
**Foto 3.** Vaade Tallinn-Paldiski mnt 14nda kilomeetri alguses asuvale teetruubile vasakult teeservalt. Pildil on näha truubi suudme risustatus ja truubi mattunud olek.

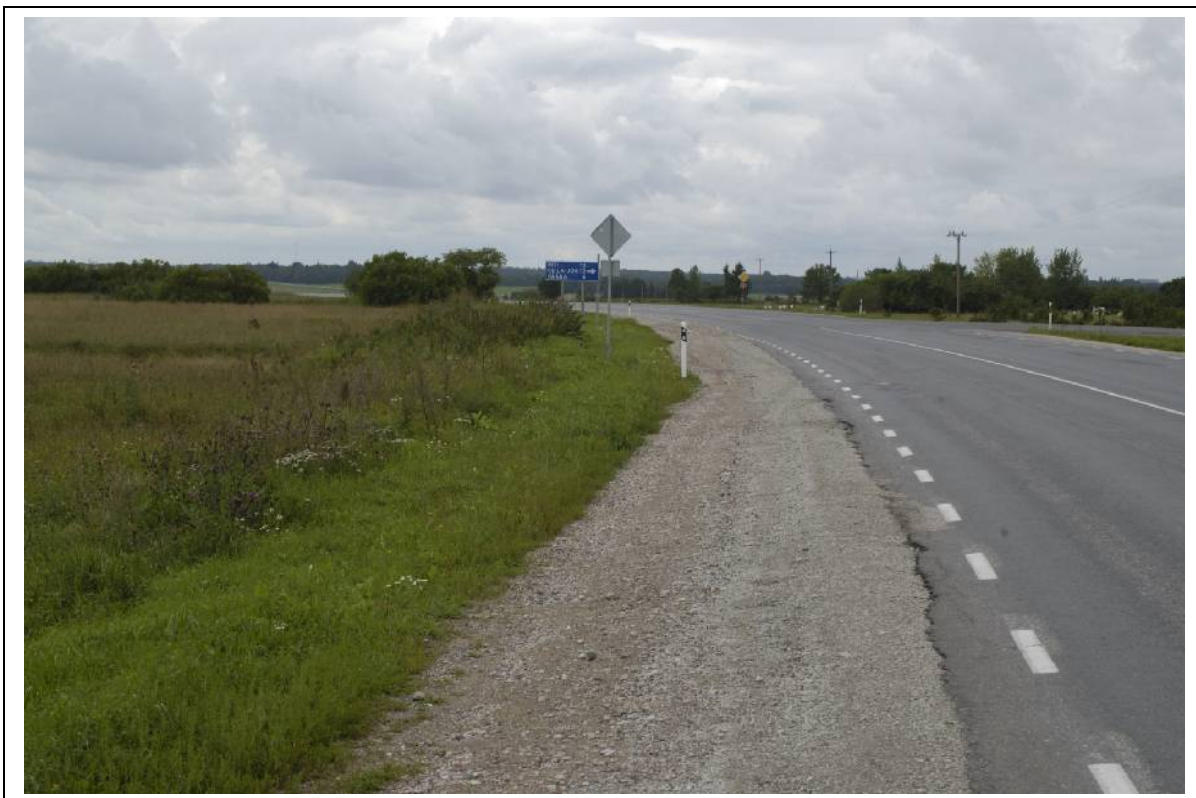
**Foto 4.** Vaade Vääna-Viti (Kiia) ristmikule 19ndal kilomeetri keskel, suunaga Keila poole. Just kurv ja selle ümbruse halb nähtavus on siin peamiseks loomaõnnetuste põhjuseks.

*Võimalikud meetmed.* Alates Hüüru sillast Vääna jõel kuni Kiia ristmikuni on üheks võimalikuks meetmeks ulukitara paigaldamine. Seda tuleb aga kindlasti teha kombineeritult tähistatud teeületuskohaga ja hoiatusmärgistustega tara alguses ja lõpus. Täpse teeületuskoha selgitamiseks on aga vaja teha veel lisavälitöid. Üheks võimalikuks ületuskohaks võiks olla laugel kallakul asuv metsaala Saue ja Alliku poole suunduva kõrvaltee ristmikust Keila poole (vt foto 7). Eraldi olulise leevendusmeetmena tuleb mainida külgnähtavuse parandamist. Selleks tuleb maha võtta või oluliselt harvendada Hüüru sillast Keila poole teed palistavad kuusehekid. Lisaks raiuda teeservadest võsa ja kurvidel vaadet segavad üksikud suured puud-põõsad. Hüüru sillast alates kuni Kiia ristmikuni peab olema hoiatusmärgi „Metsloomad“ mõjupiirkond. Tallinna suunal on märk õige paigaldada juba enne kurvi, mille keskel asub Kiia ristmik. 18. kilomeetri keskel tuleks teetruup asendada väikeulukitele mõeldud läbipääsuga.

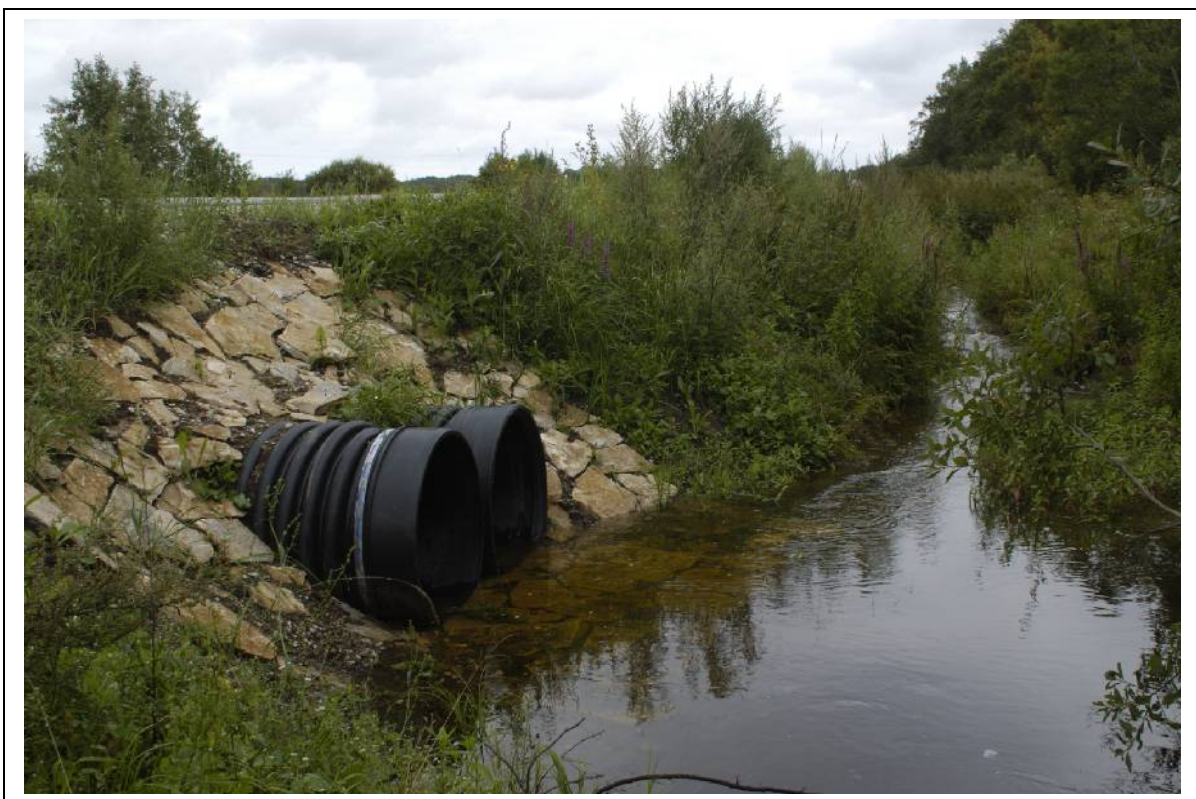
**Foto 5.** Hiljuti uuendatud kaksiktruup 17. kilomeetri keskel. On selge, et pidev veerohkus ja truubi mõõtmed ei võimalda väikeulukitel vaba liikumist mistõttu otsivad nad enamasti muid teeületuskohti.

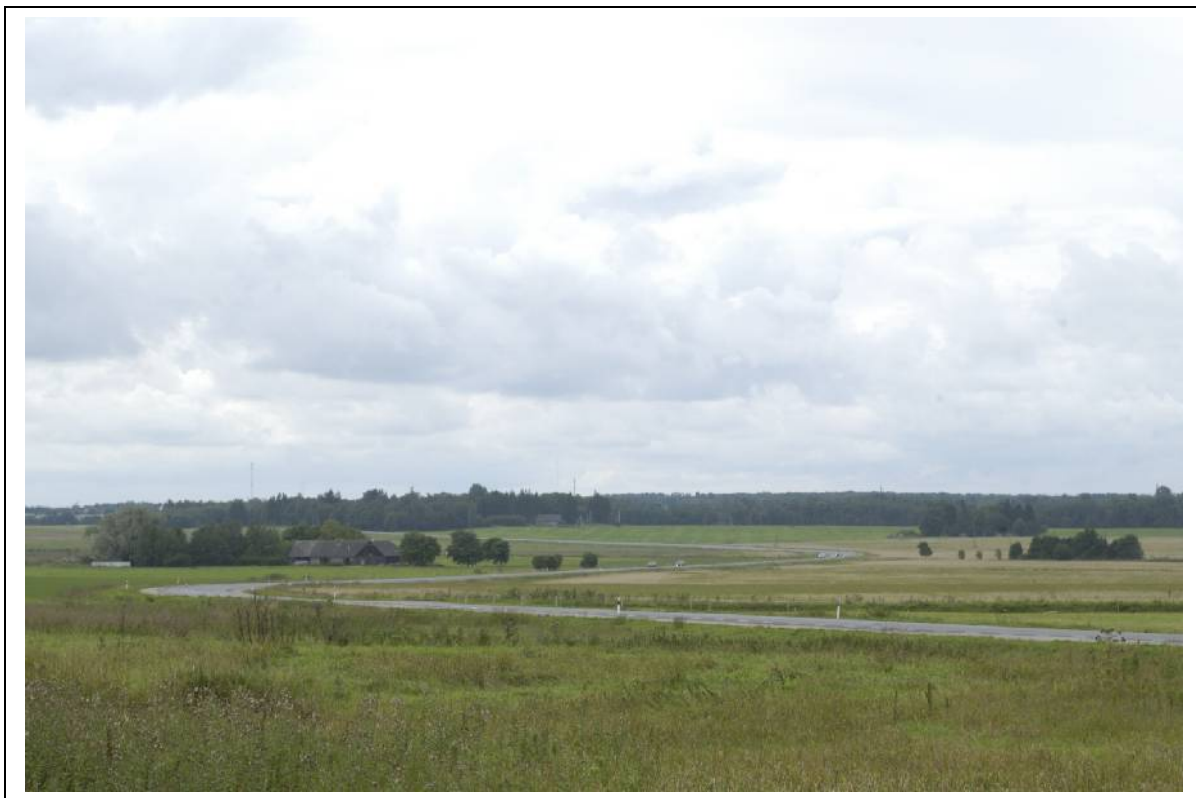
**Foto 6.** Vaade 19nda kilomeetri teiselt poolelt, peale Kiia ristmiku, Keila suunas. Laialdane avamaastik ei sobi põtradele ja seetõttu suunduvad nad teed ületama just Kiia ristmiku poole.

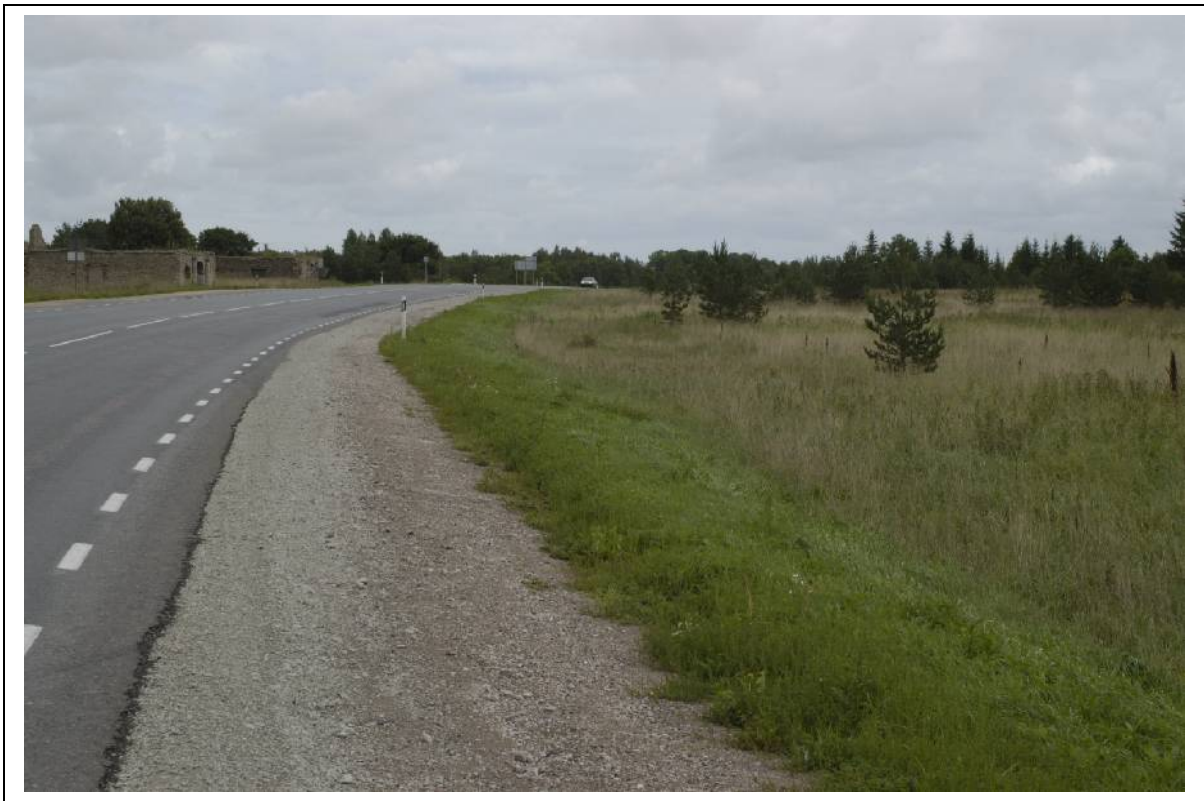
**Foto 7.** Vaade 19. kilomeetri algusest Tallinna suunas. Taustal näha 18. kilomeetri teisel poolel, kallakul teed lõikav metsariba, mis võiks olla potentsiaalseks märgistatud teeületuskohaks suurulukitele.

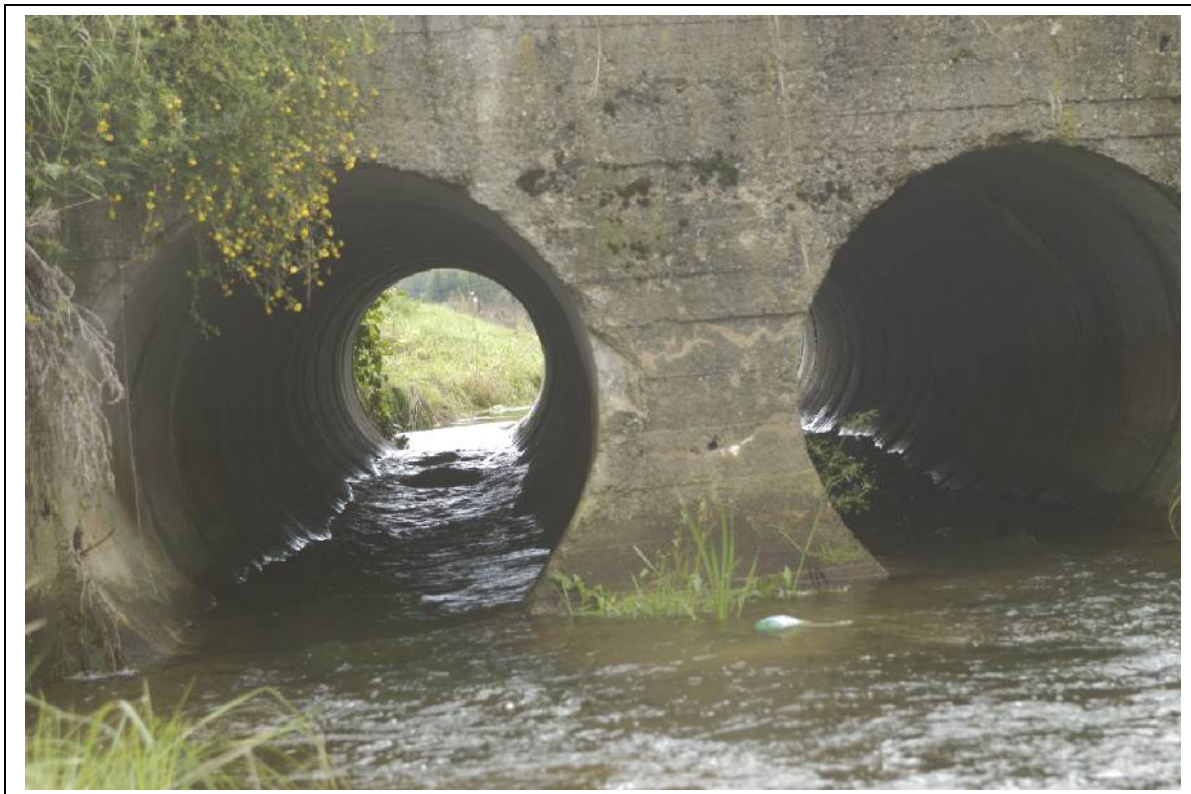
**Foto 8.** Vanamõisa peakraavi kaksiktruup 21. kilomeetri keskel. Läbipääsu suhteliselt suured mõõtmed ja valgusküllus võimaldavad siin ilmselt rebaste ja kährikute läbipääsu.

*Võimalikud meetmed.* Vanamõisa peakraavi kaksiktruup tuleks sel kohal säilitada ja võimalusel veelgi paremini kohandada väikeulukitele läbipääsuks. Mets ja võsa, mis on 22. kilomeetril asuva kurvi ümbruses ja Tutermaa lähisel tuleb teeservades lagedaks raiuda. Eriti oluline on parandada nähtavust kurvil (Tallinna poolt tulles jääb just kurvi taha üks võimalik metskitsede teeületusala). Tutermaa piirkonnas tuleb pikendada kiiruse piirangut 70km/h kuni Kumna teeristini ja muuta see piirang pidevaks (mitte vaid tööpäeviti ja tööajal). Tutermaast Keila poole, 23. kilomeetri lõppu jääb teega ristuv metsariba, mis on potentsiaalselt kõige ohtlikum koht käsitletaval lõigul. Samas ei ole siin ilmselt mõttekas muid meetmeid kui külgnähtavuse parandamine ja pidev kiiruse piirang kasutada, sest teadmata on selle piirkonna teeümbruse arendustegevuse (täis ehitamise) ulatus.

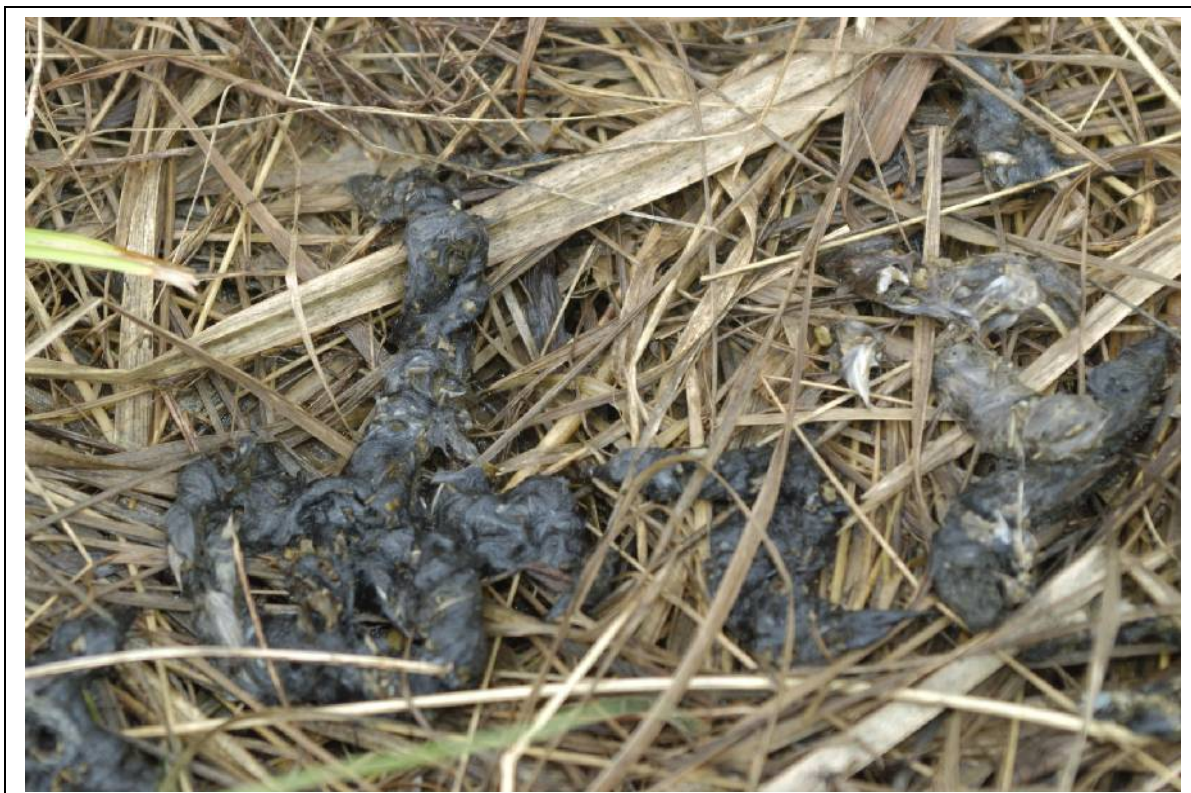
**Foto 9.** Vanamõisa kaksiktruubi lähistel leitud mingi ekskremendid, mis viitavad loomade siinsele võimalikule liikumiskohale.
