**Liiklust mõjutavate looduslike ohutegurite  
hindamine Tallinn - Tartu maanteel (T2), lõigul 6.  
km kuni 41. ja võimalikud meetmed nende  
tegurite mõju vähendamiseks.**

**MTÜ Studio Viridis Loodusharidus  
Lauri Klein ja Val Rajasaar**

Tallinn 2005

## ***Uurimistöö lõpparuanne***

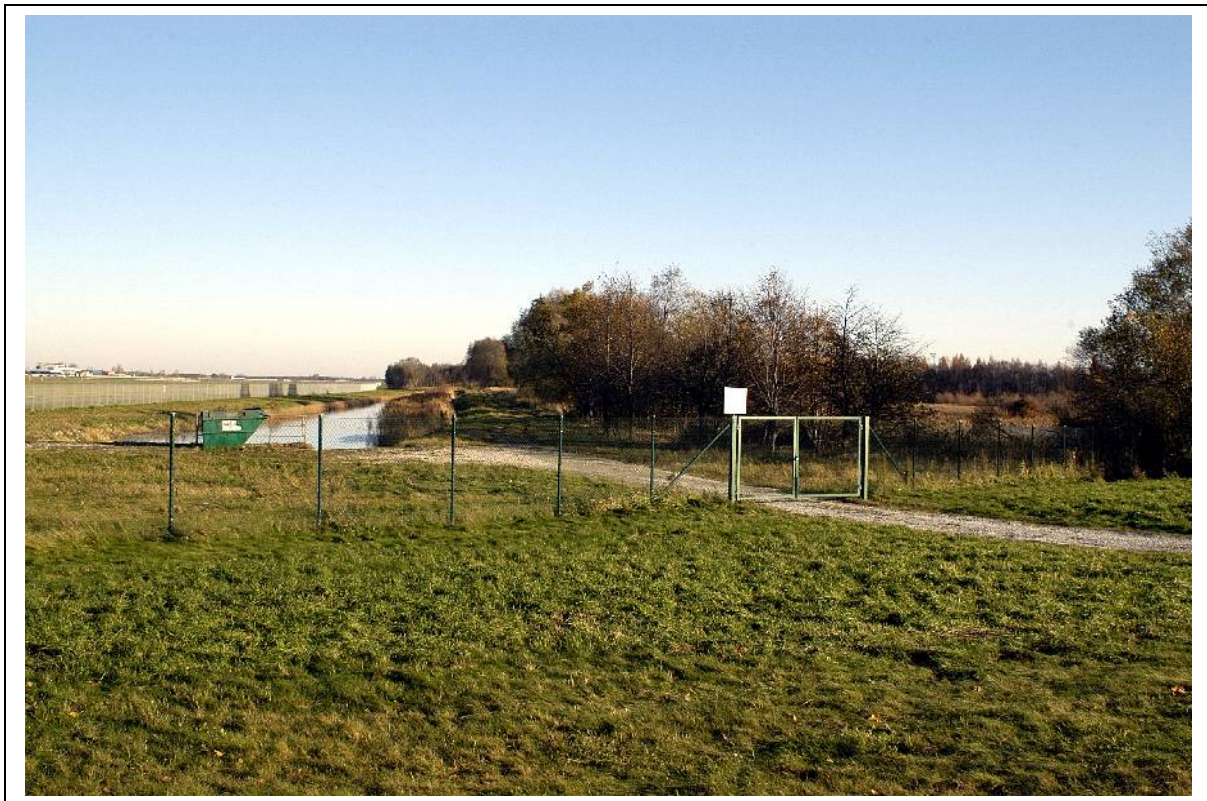
**Ohtlikkuse põhjendus.** Tallinnale lähim rohevõrgustiku koridor ning metsloomade liikumise piki Ülemiste-Vaskjala kanalit Tallinna lennuvälja ja Mõigu vahel (vt. foto 1) on juba praktiliselt suletud elamuehituste, tootmisalade ning ka AS Tallinna Vesi poolt paigaldatud taradega. Takistavad ka mõlemal pool teed sellega paralleelsed tiigid (vt. foto 2). Arvestades lähituleviku arenguid Tallinna piirist kuni Jürini, tuleb olemasolev koridor, mis ühendab Ülemiste järve äärset rohevõrgustiku tuumala lennuväljaga piirneva Tallinna ringtee äärse tuumalaga, metsloomade liikumiseks tõenäoliselt lõplikult sulgeda ning kujundada uus käigutee linnast kaugemale 11. km-le. Loomade liikumine üle Tallinn-Tartu maantee praeguses kanaliäärses koridoris on takistatud ning hajutatud pikemale lõigule olemasolevate ja ehitatavate tiheasualade vahel Mõigust Assakuni ja kaugemalegi. Loomaõnnetuste koguarv käsitletaval lõigul on 30 (vastavalt 6-7 km 13; 7-8 km 2; 8-9 km 6; 9-10 km 3; 10-11 km 4 ja 11-12 km 2). Kokku on teada 10 õnnetust metskitsedega, 4 põtradega, 1 metsseaga ja 15 teiste loomadega (liik teadmata). Maanteelõigu kilomeetrite ohtlikkuse koondhinded on vastavalt: 6-7 km 15; 7-10 km 11; 10-11 km 17 ja 11-12 km 9.

**Foto 1.** Vaade Tallinn-Tartu maanteelt piki Ülemiste-Vaskjala kanalit lennuvälja suunas. Siinne rohevõrgustiku koridor on praktiliselt suletud. Tõenäoliselt tuleb see tulevikus lõplikult sulgeda.

**Võimalikud meetmed.** Käsitletav teelõik läbib aktiivse arendustegevuse piirkonda, mis on oluliselt muutmas loomade liikumisteid. Kui sulgeda rohevõrgustiku koridor Tallinna lennuvälja juures, siis tuleb uus koridor ja läbipääs kavandada 11. km-le ning alles siis on võimalik kogu maanteelõigu alates Tallinna piirist kuni Jüri liiklussõlmeni (ja edasi) laustarastamine. Kõrge teetamm peaks jätkuma Assakust Jüri liiklussõlmeni ja 10-11 km lõigul peaks see olema vähemalt sama kõrge kui Jüri sõlmel. Seejuures tuleb puisturiba piirkonnas (vt. fotod 3, 4 ja 5) viia tee alt läbi kavandatav rohevõrgustiku koridor (võimalik kombinatsioonis planeeritava raudteega). Loomade läbipääs peab kindlasti jääma kavandatavast raudteest lõunasse (Tallinnast eemale). Soovitav oleks läbipääsu lõigul kasutada madalamaid tänavavalgustuse poste (vt. foto 5), et valgustus ei ulatuks maanteetammist väga kaugele ega häiriks loomade liikumist vaikselt öisel ajal. Kõrghaljastusega tuleb eraldada olemasolev ärihoone (vt. foto 3 ja 4) loomade liikumisteest. Selle läbipääsu rajamine on väga vajalik, kuid antud piirkonna iseärasustest tulenevalt on väga keerukas rajada see nii, et loomad ka meelsasti seda kasutama hakkaksid.

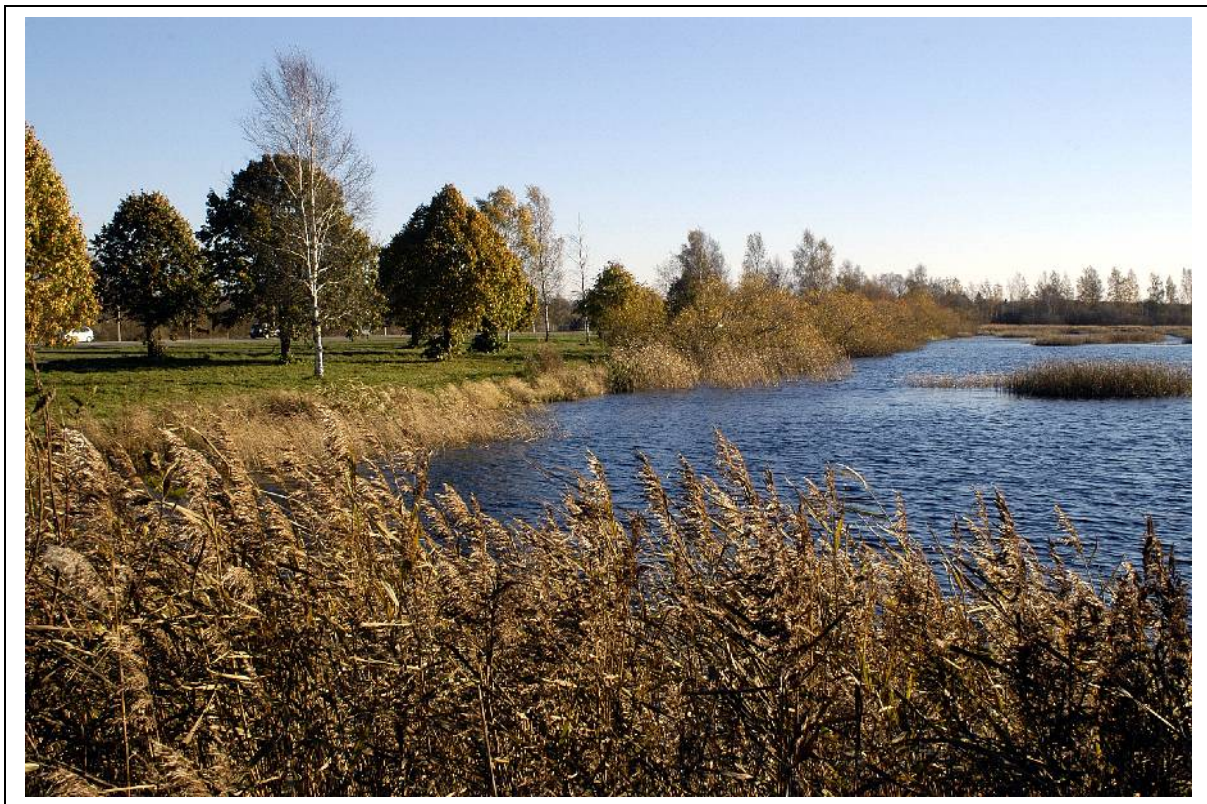
**Foto 2.** Vaade Tallinn-Tartu maanteele üle Ülemiste-Vaskjala kanali äärise tiigi (suunaga Tartu poole, maantee on vasakul). Mõlemal pool maanteed on tiigid, mis lõikavad olemasoleva liikumiskoridori veelgi ahtamaks.

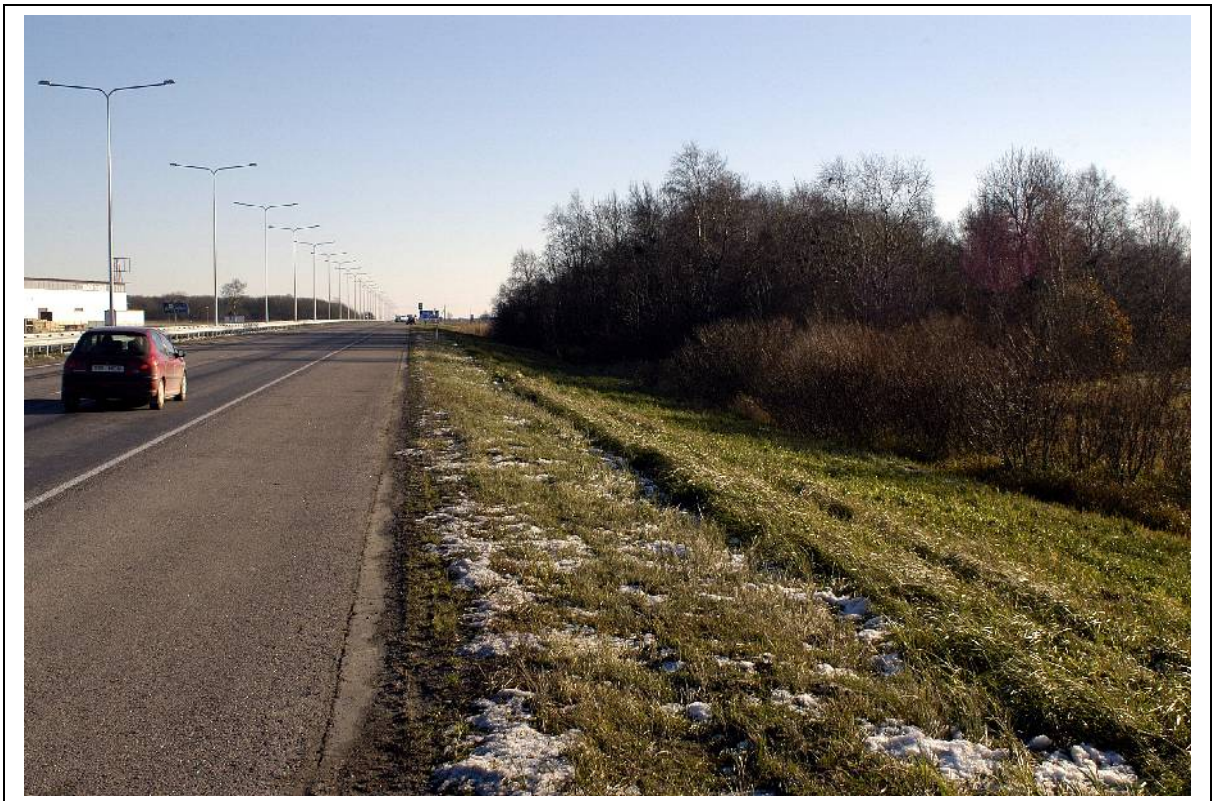
**Foto 3.** Vaade 11. kilomeetrilt Tartu suunas. Paremalt on näha metsariba, kust loomade läbipääs peab viima vasakul uue ärihoone eest läbi, ca 200 m kaugusel teest jätkuva puisturibani.

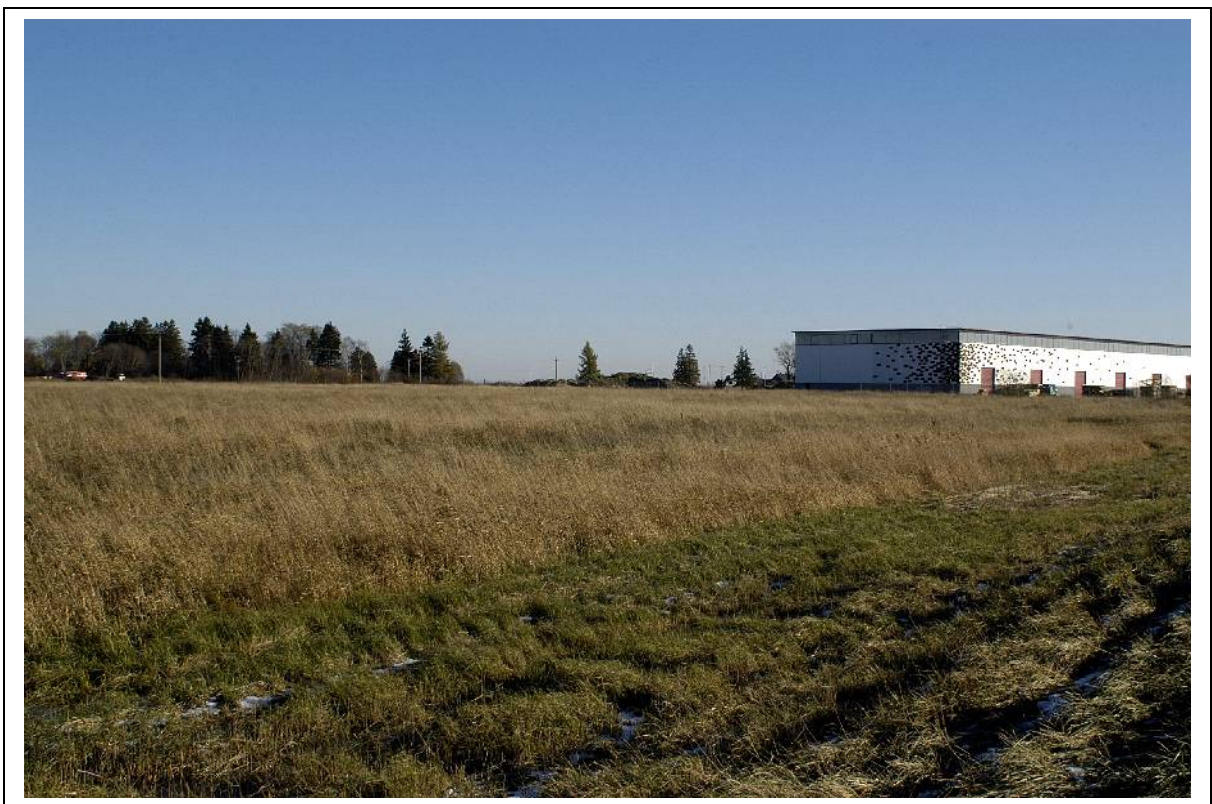
**Foto 4.** Vaade 11. kilomeetrilt Tartu suunas (maantee on paremal). Ärihoonest vasakul jätkub metsariba, mis paremal pool maanteed lõpeb otse teetammi ääres (vt. foto 3).

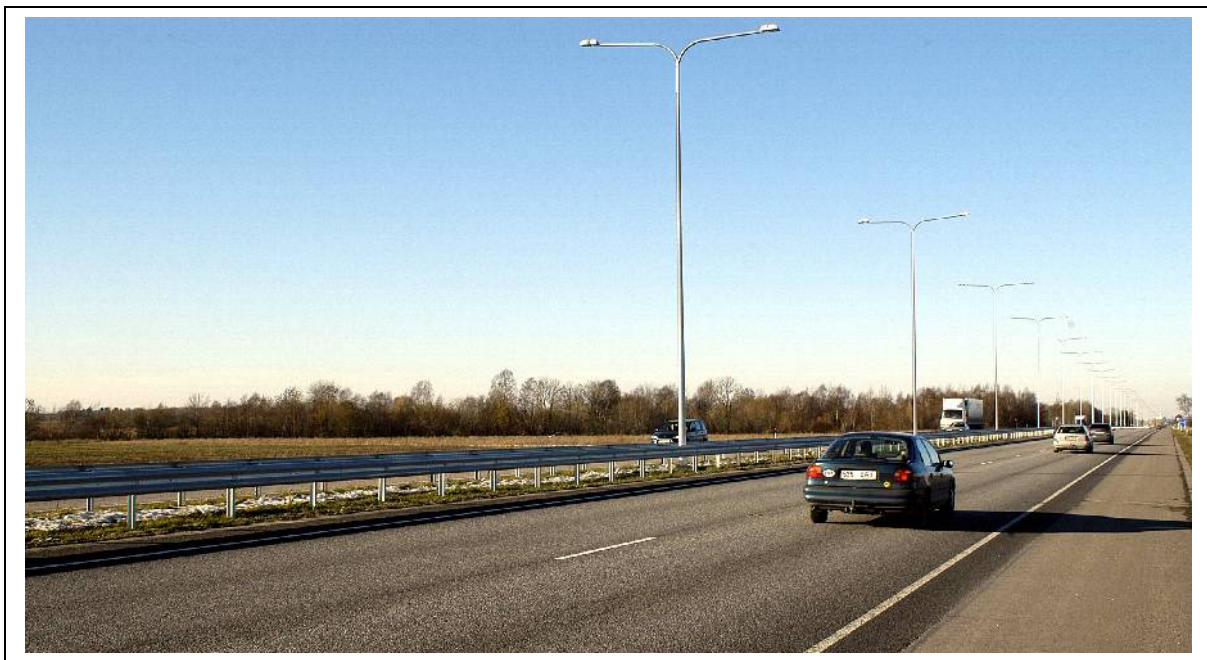
**Foto 5.** Vaade 11. kilomeetrilt Tallinna suunas. Pikk metsariba vasakul (vt. foto 3) juhib metsloomi maanteeeni. Paremal pool teed see jätkub umbes 200 m kaugusel maanteest, kuid selle läheduses on uusehitus (vt. foto 3 ja 4).

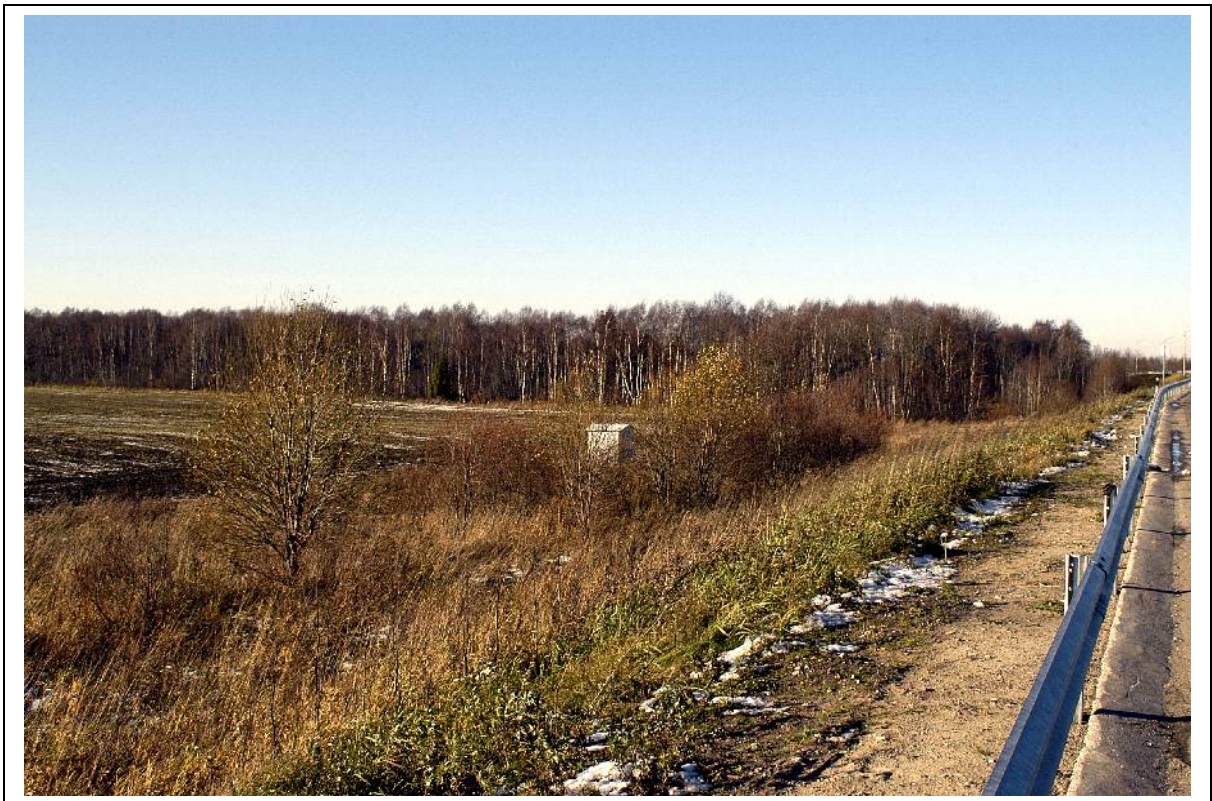
**Foto 6.** Vaade 13. kilomeetri lõpust Tallinna suunas. Vahetult Jüri liiklussõlmeni juhhib lõunast kirdesse suunduvaid metsloomi mitmete Tallinna ringteega paralleelsete puisturibade võrgustik.

**Võimalikud meetmed.** Käsitletav teelõik läbib aktiivse arendustegevuse piirkonda, mis oluliselt mõjutab loomade liikumisteid. Arvestades ka siinset liiklustihedust ning üsna keerulist olukorda metsloomade liikumisteede ristumisel maanteedega ning nende võimaliku muutumisega (tingituna maastike muutumisest inimtegevuse tulemusena), tuleb kogu teelõik alates Jüri liiklussõlmest (kaasaarvatud) kuni puisturibani 15 km lõpus tarastada, sinna jätta ulukitele läbipääs ja kaaluda loomafoori paigaldamist. Vana-Aaviku karjaviadukt ja truupe selle juures kohandada väikeulukitele. Ulukite teeületuskoha juurde paigaldada „lamavad põdrad“ ning lisahoiausmärgid või -tahvlid. Tara jätkub 16. km-l pärast metsatuka lõppu. Sinna, 15. km-posti juurde, metsaservaga kohakuti, tuleb paigaldada veel üks väikeulukite tunnel. Kogu lõik peaks jääma hoiatusmärgi „Metsloom“ mõjupiirkonda.

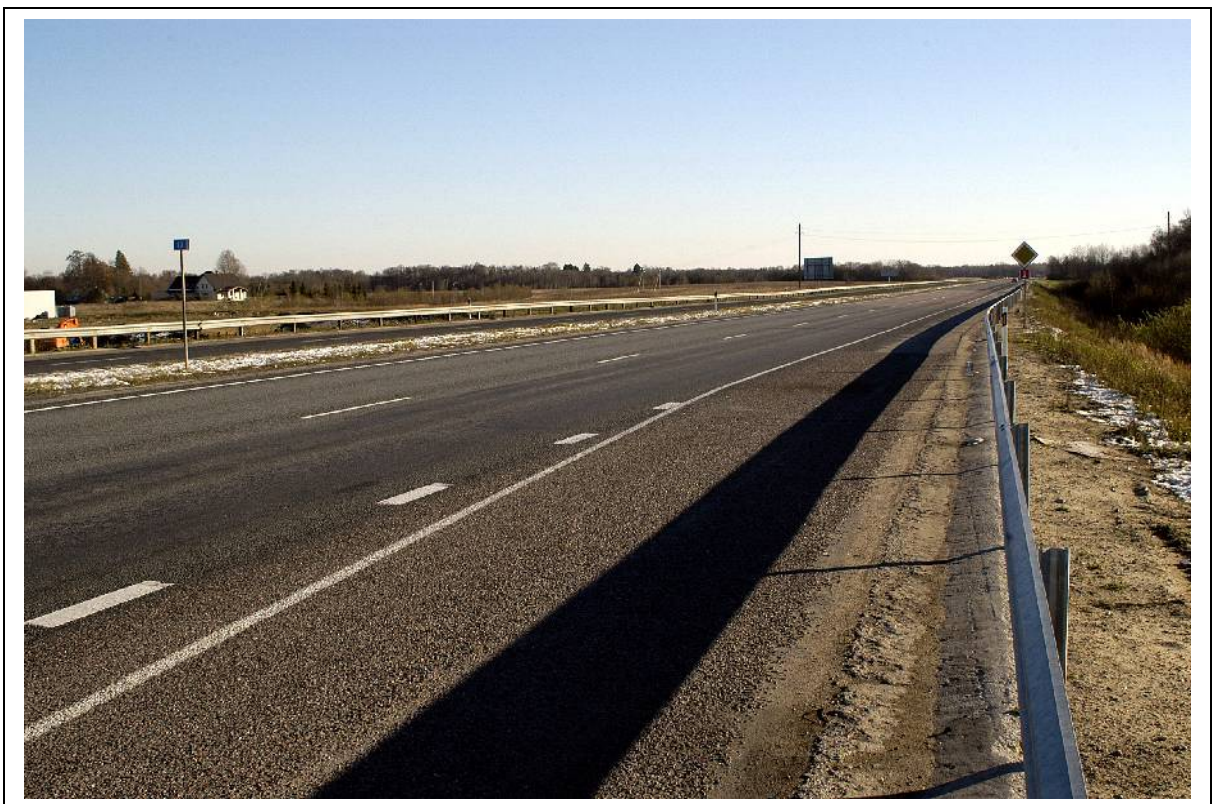
**Foto 7.** Vaade 13. kilomeetri lõpust Tartu suunas. Eelmisel fotol (vt. foto 6) kujutatud puisturibade vastas kirde pool Tallinn-Tartu maanteed on Jüri asulaga seotud aktiivne elamu- ja tootmisarenduse piirkond, mis metsloomade liikumistee on sulgenud.

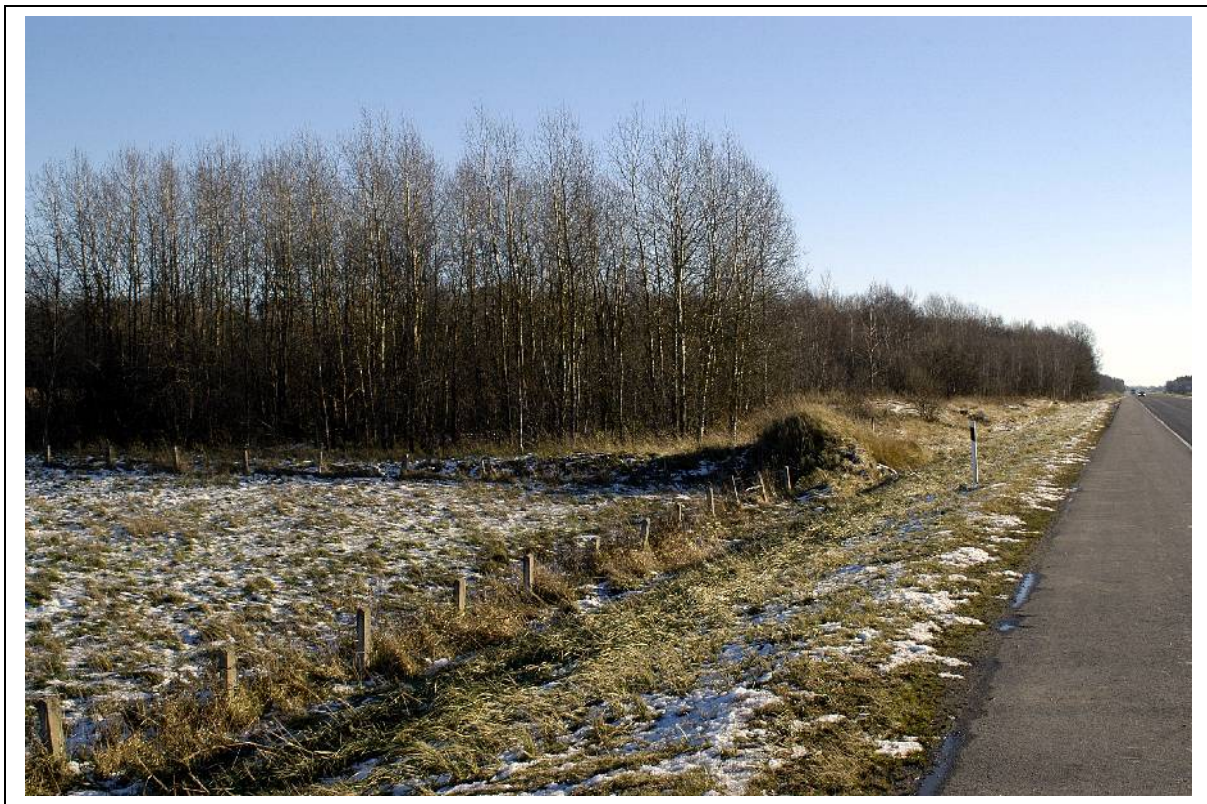
**Foto 8.** Vaade 15. kilomeetri lõpust Tartu suunas. Siin lõikub maanteega puisturiba, mis on metsloomade liikumise jaoks sobiv koridor (vt. ka foto 9).

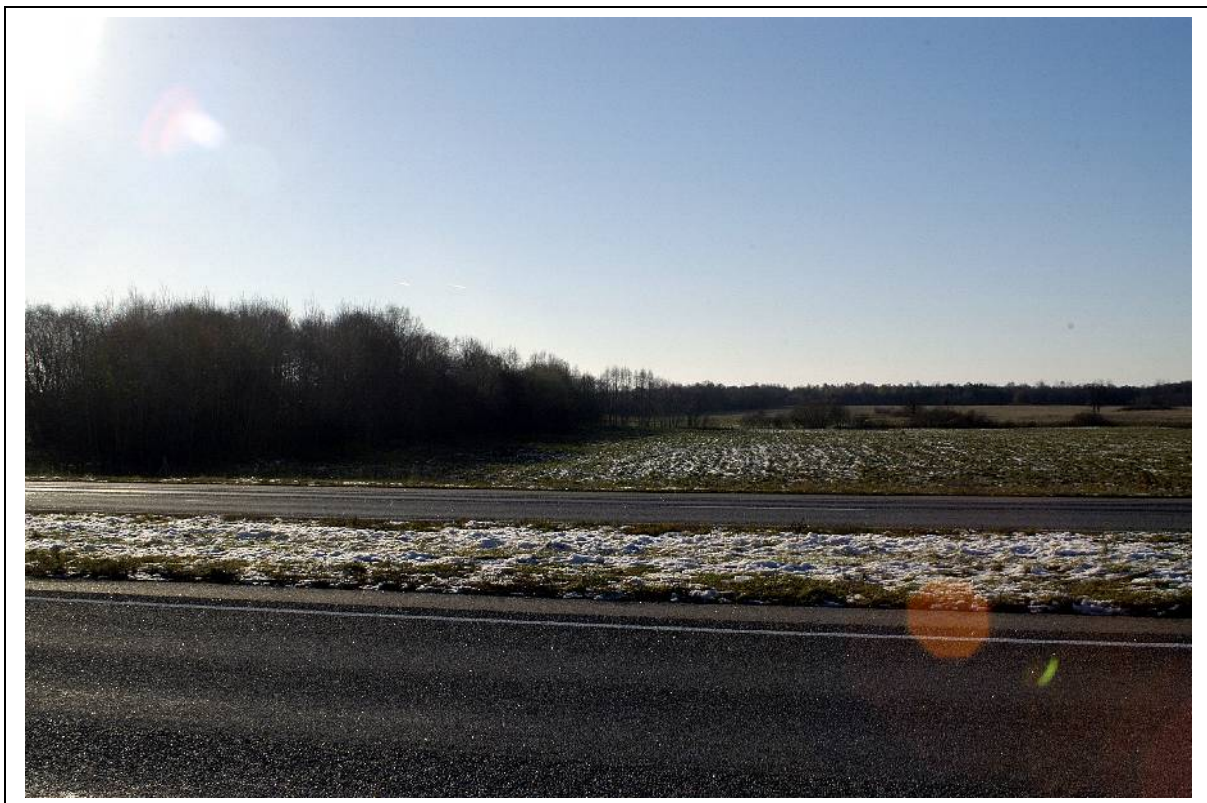
**Foto 9.** Vaade 15. kilomeetri lõpust piki lõunasse ulatuvat puisturiba (Tallinna suund paremale). Siin lõikub maanteega puisturiba, mis on metsloomade liikumise jaoks sobiv koridor (vt. ka foto 8).

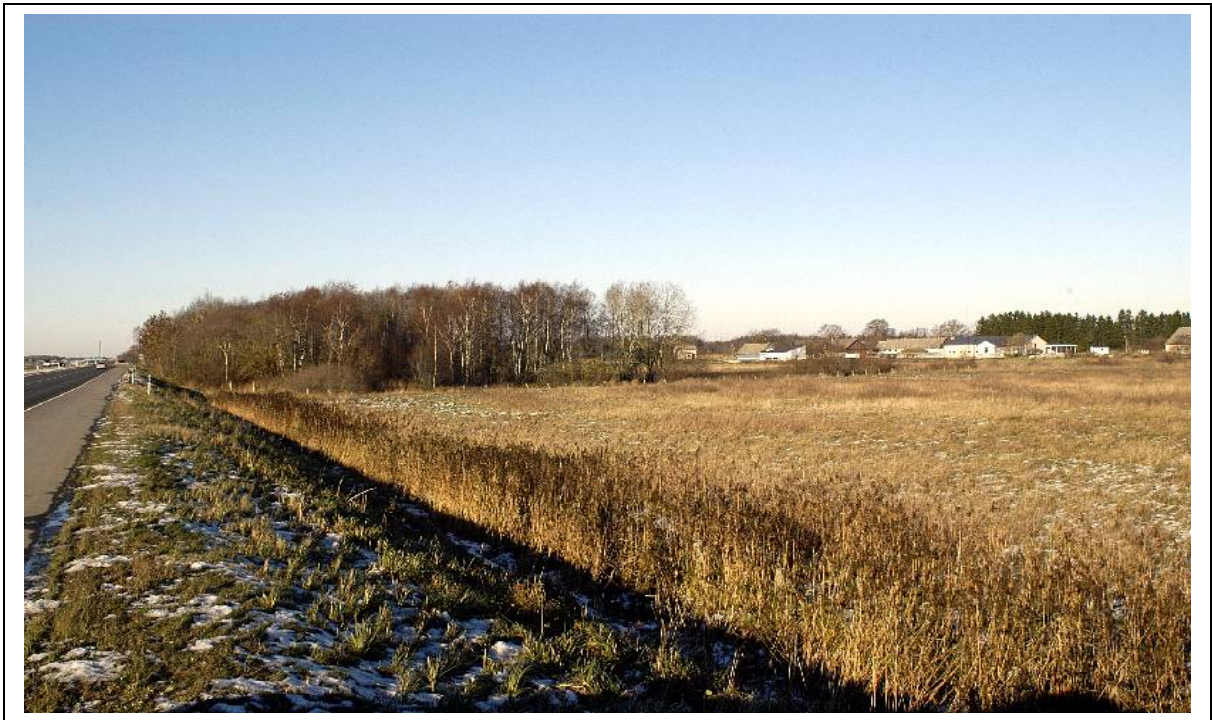
**Foto 10.** Vaade 15. kilomeetri lõpust Tallinna (Jüri liiklussõlme) suunas. Näha on lähedal asuvad tootmisalad, piirkond on aktiivse arendustegevuse ala.

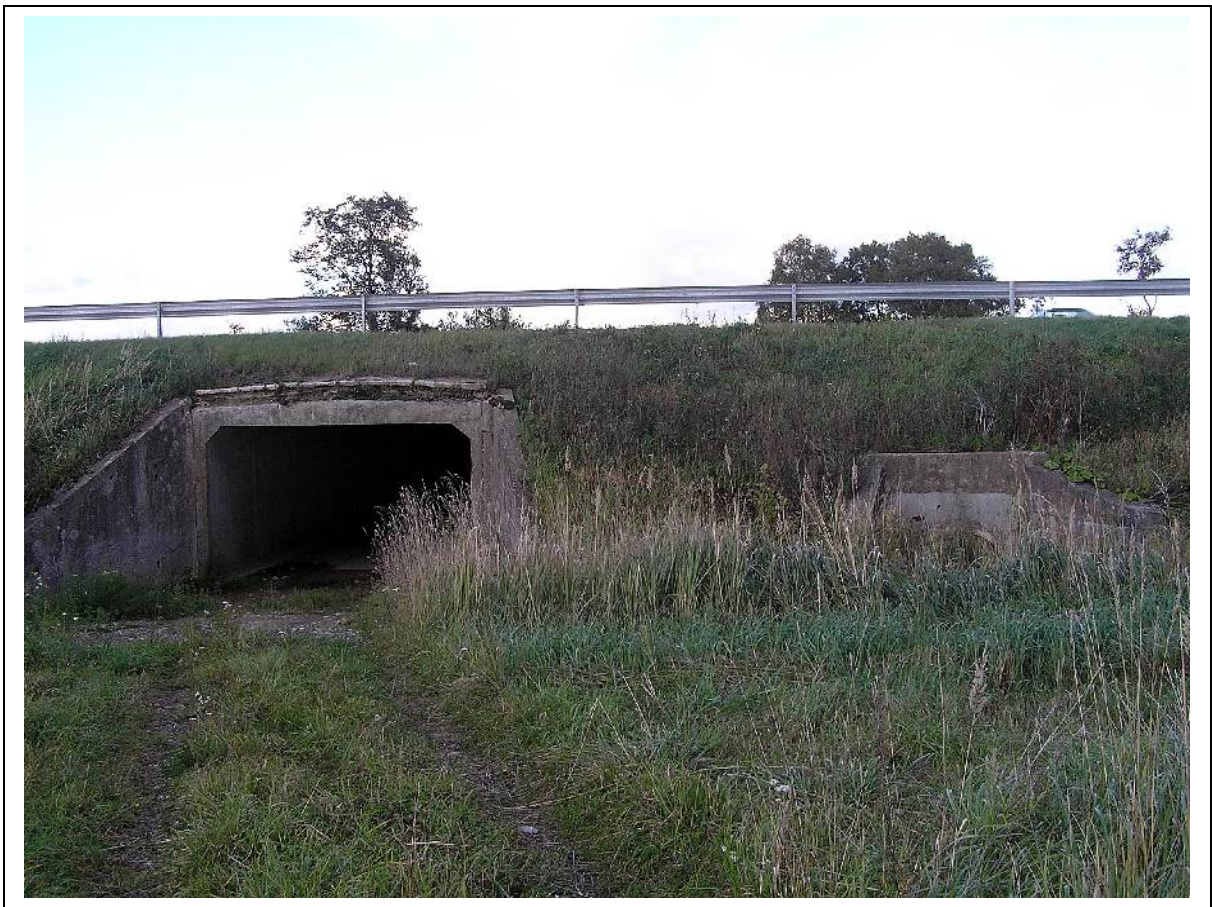
**Foto 11.** Vana-Aaviku karjaviadukti ja truupi selle juures saab kergesti kohandada väikeulukite läbipääsuks.

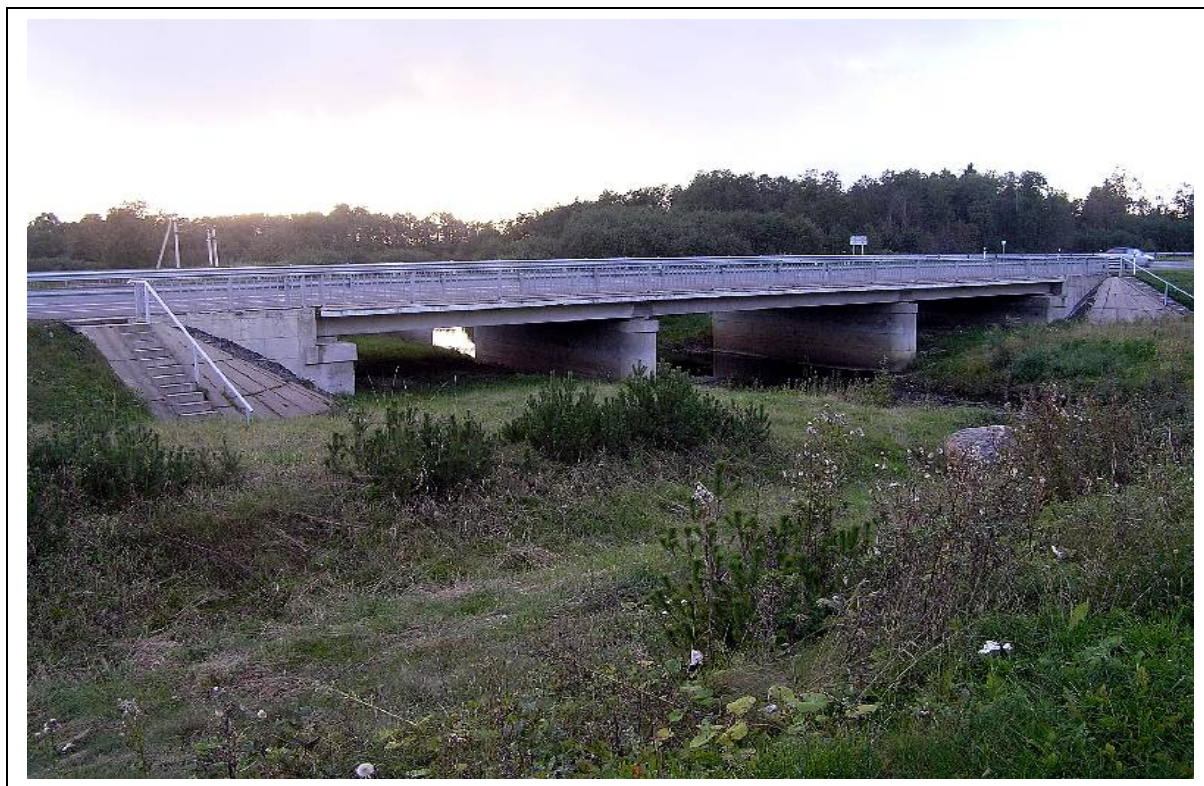
**Foto 12.** Vaida uued sillad on küll laia kallasrajaga, kuid liiga madalad suurulukite läbipääsuks.

**Võimalikud meetmed.** Kogu lõik tuleks tarastada, teetammi tõsta ja ehitada suurulukitele mõeldud läbipääs kombineeritult Pirita jõe sillaga. Sildade kallasrajad peavad olema laiad ning piirnema veega; suurulukite läbipääsuks sobib mitme avara läbipääsuga ja seega tunduvalt pikem sild. Vaida vana silla juures tuleb suurulukitele jätta kõrvaltee ületamise võimalus, vana silla kallastadasid tõsta suurvee aegsest tasemest kõrgemale. Kogu teelõik peaks jääma hoiatusmärgi „Metsloom“ mõjupiirkonda. Rohekoridori alale ei tohi mingil juhul lubada ärimaa kehtestamist, muidu kaotavad kõik ülaltoodud meetmed suures osas mõtte ja jääb vaid tarastamise vajadus, kuid sellise rohekoridori sulgemine põhjustab ebameeldivaid tagajärgi teistes maanteega külgnevates piirkondades ning võib suunata metsloomi teeületusele selleks veelgi sobimatutes ja ootamatutes kohtades, kuhu ei pruugi olla võimalik üldse mingeid leevendusmeetmeid ette näha. Kui Pirita jõe maantee lähedusse forellipüük vms siiski rajatakse, siis tuleb kogu Pirita jõe ja maantee ristumiskoht ning paar kilomeetrit teed mõlemas suunas koos planeeritud forellipüügi alaga eraldi lahendusena uuesti üle vaadata. Väikeulukite läbipääsuks tuleb kohandada ka trupp 19. km teisel poolel ja Pirita jõe poolne trupp 21. km-l.

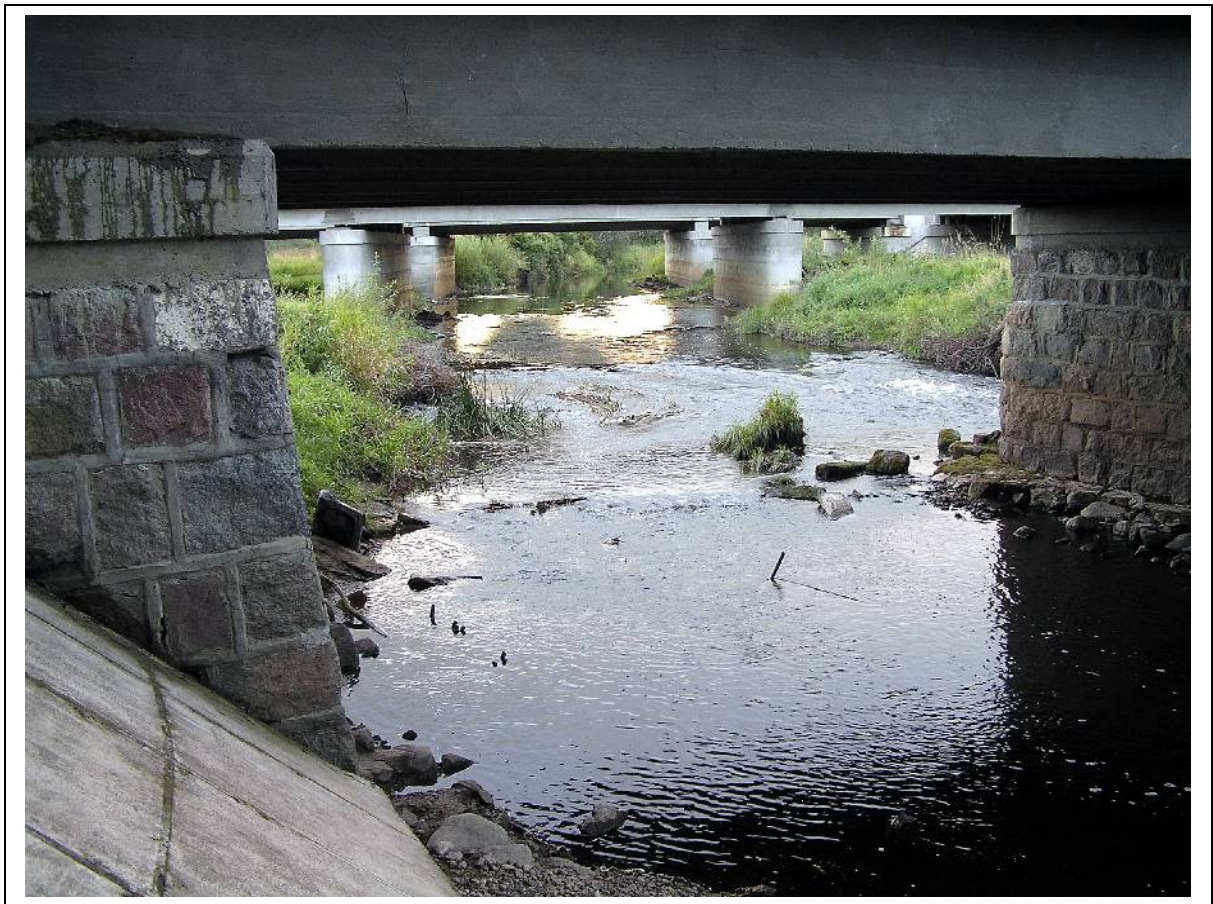
**Foto 13.** Vaida vana silla all jääb kitsuke kallastrada kebadise suurvee ajal vee alla.

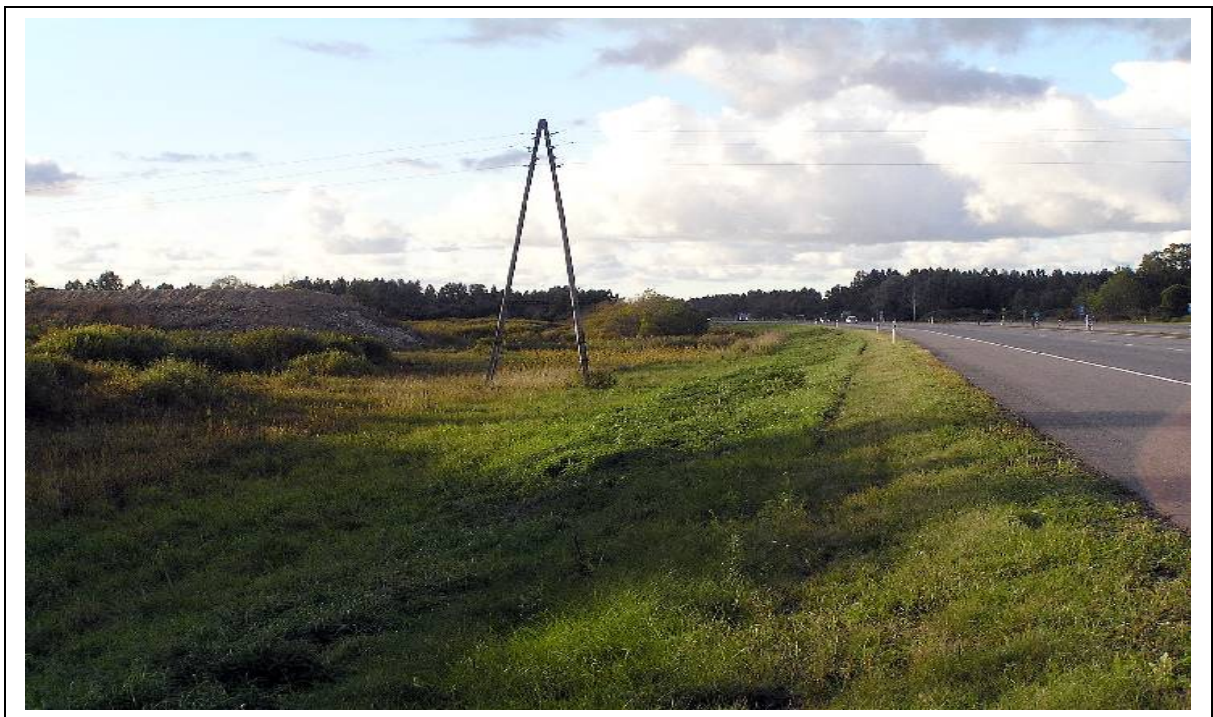
**Foto 14.** Vaida liiklussõlme poolelioleva mulde mahasõitudel koos suurte kraavidega on metsloomi maantee ligidusse suunav toime (vt. ka foto 15).

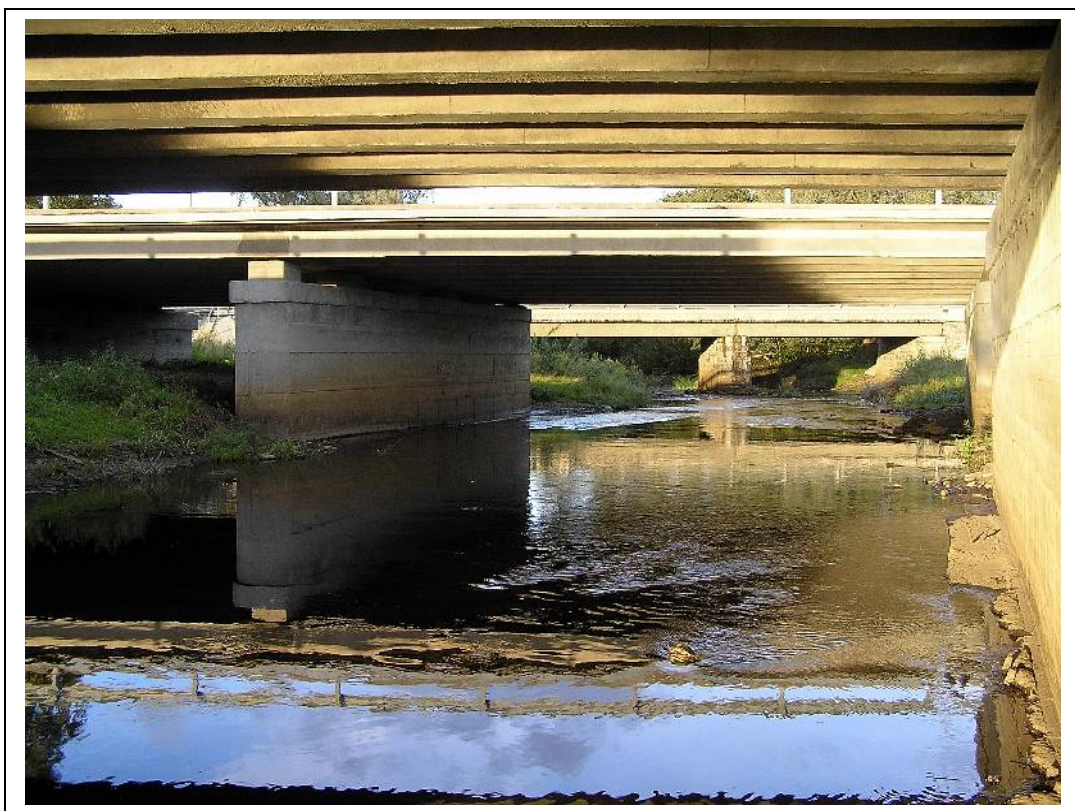
**Foto 16.** Vaida sildade aluseid kasutaksid läbipääsuna meelsasti kõik väikeulukid, kuid paraku lahutavad kuivi kallasradu veepiirist silla tugisambad, mille taha, veepiirist eemale, loomad hea meelega ei taha minna. Julgemad loomad kasutavad silla aluseid, kuid pelgikumad ületavad maantee silla vahetus läheduses.

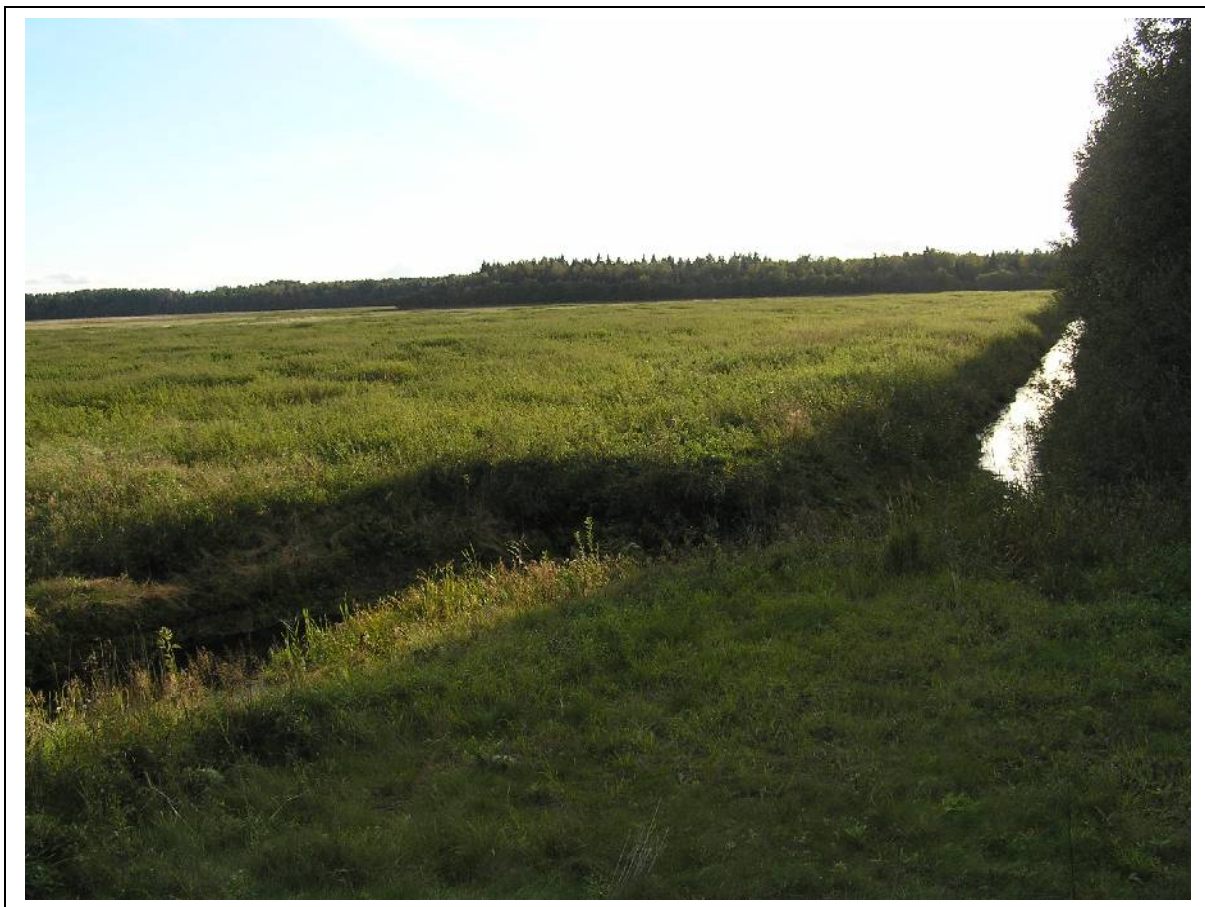
**Foto 17.** Vaade Tallinn-Tartu maanteelt piki 24. kilomeetri lõpuosas teest paremale jäävat kraavi. Metsaservas paiknev kraav ja teest vasakule jääv kitsam metsariba moodustavad siin ulukitele suunava koridori.

**Võimalikud meetmed.** Käsitletav teelõik tuleb tarastada, jättes ulukitele ületuskoha 24. kilomeetri lõpuossa vasakult teeservani ulatuva kitsa metsariba piirkonda. Lisaks tuleb mõlemad lõigule jäävad truubid (vt fotod 20 ja 21) kohandada väikeulukitele mõeldud läbipääsudeks. Arvestades maastikulisi iseärasusi (metsaserv koos kraaviga paremal ja kitsas metsariba vasakul) on siin hea võimalus nn loomafoori paigaldamiseks. Igal juhul peaks aga kogu teelõik jääma hoiatusmärgi „Metsloomad“ mõjupiirkonda, samuti tuleks siin teostada metsaservade raiet, parandades seeläbi külgnähtavust.

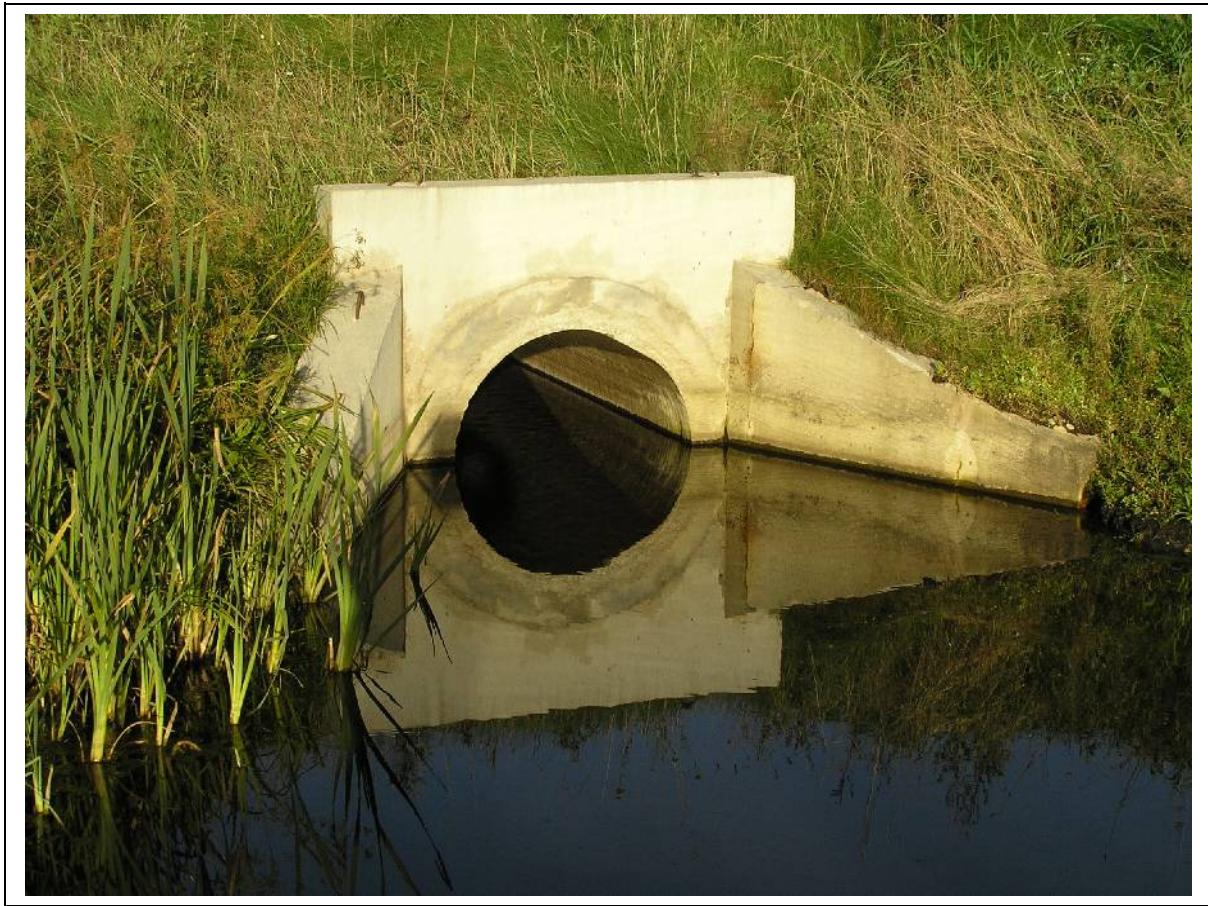
**Foto 18.** Truup 24. kilomeetri lõpuosas, metsaservas ei sobi praegu väikeulukitele just oma mõõtmete poolest ning seetõttu, et paikneb vaid ühe teeniidi ulatuses. Et asukoht on aga sobiv, tuleks selle truubi asemele paigaldada väikeulukitele mõeldud tunnel.

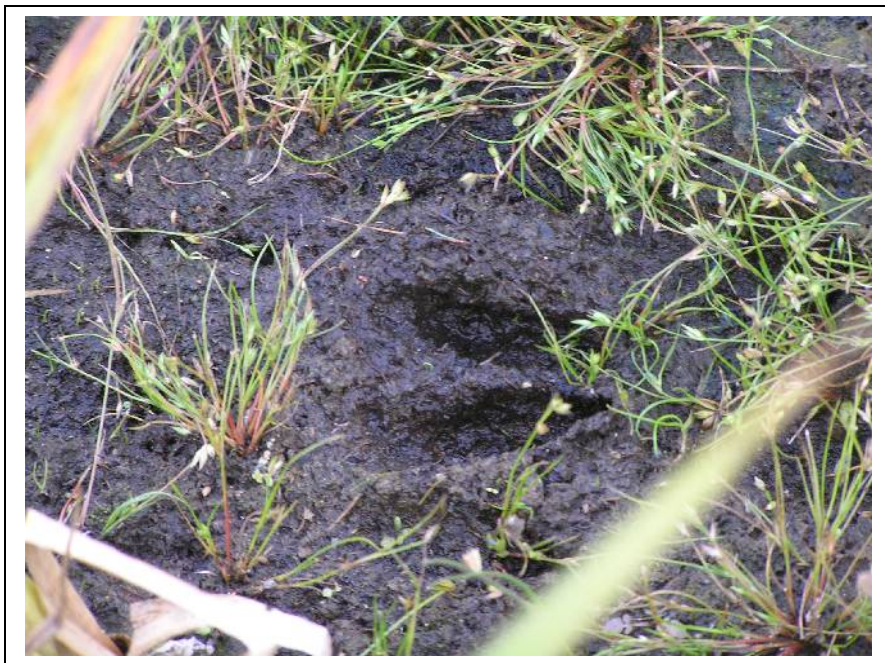
**Foto 19.** Aktiivset ulukite liikumist 24. kilomeetri lõpus paikneva metsaserva ja truubi piirkonnas kinnitavad siinsed ohtrad sõraliste jäljed. Pildil tegu metskitse jäljega.

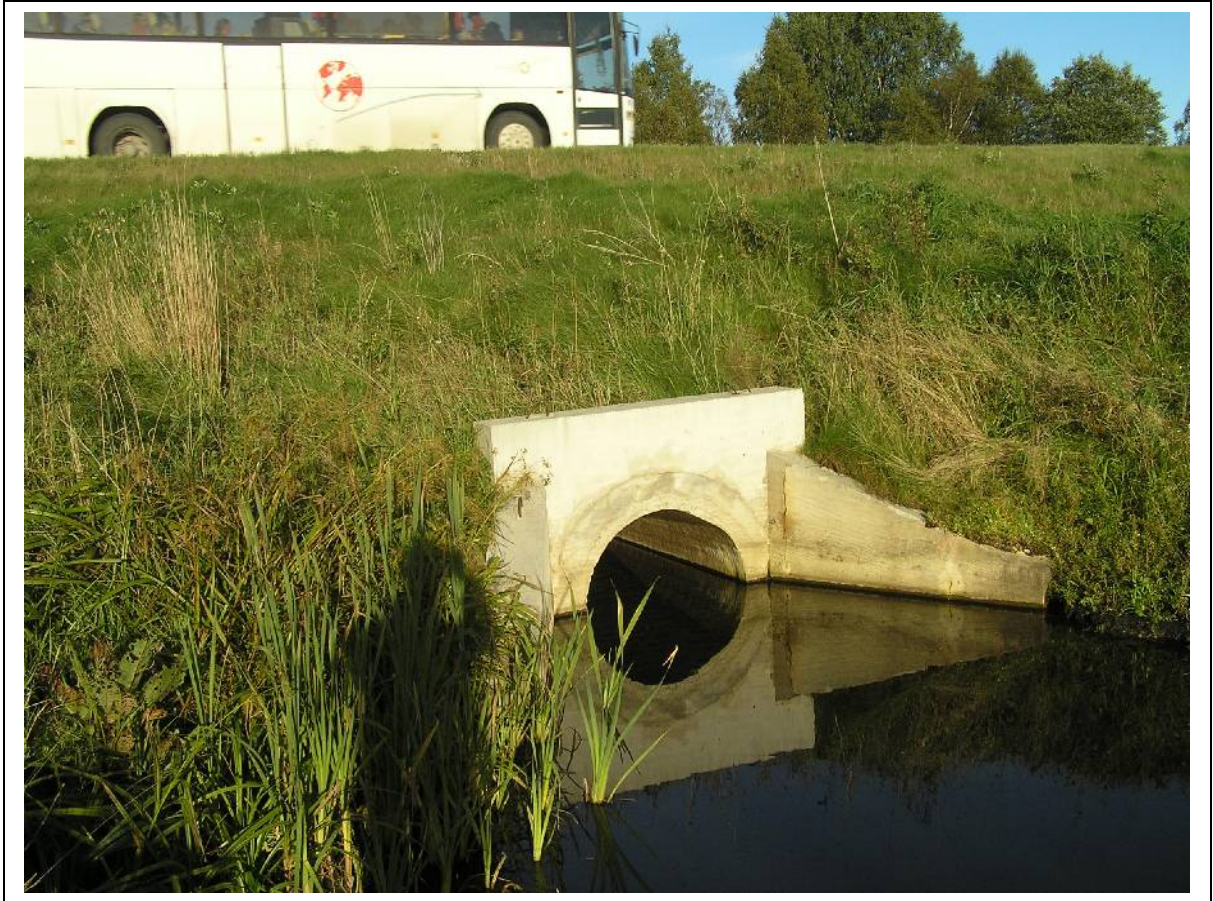
**Foto 20.** Truup 24. kilomeetri lõpuosas, metsaservas, mille asemele paigaldada väikeulukitele mõeldud tunnel.

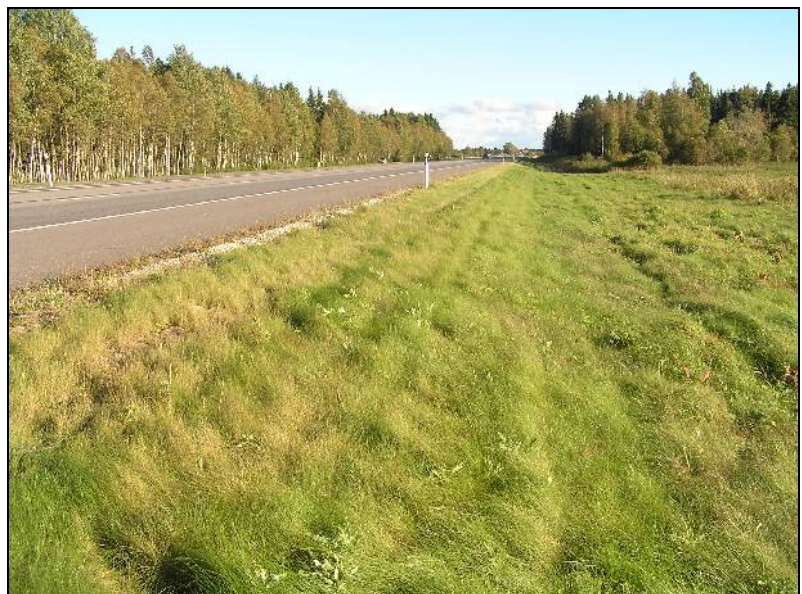
**Foto 21.** Vaade Tallinn-Tartu mnt 24. kilomeetri lõpust 25. kilomeetri suunas. Pildil paremale jääva

metsatuka servas leidub ohtralt põtrade jälgi. 25. kilomeetril paikneva truubi asukoht on umbes pildi keskel paikneva piirdeposti juures.

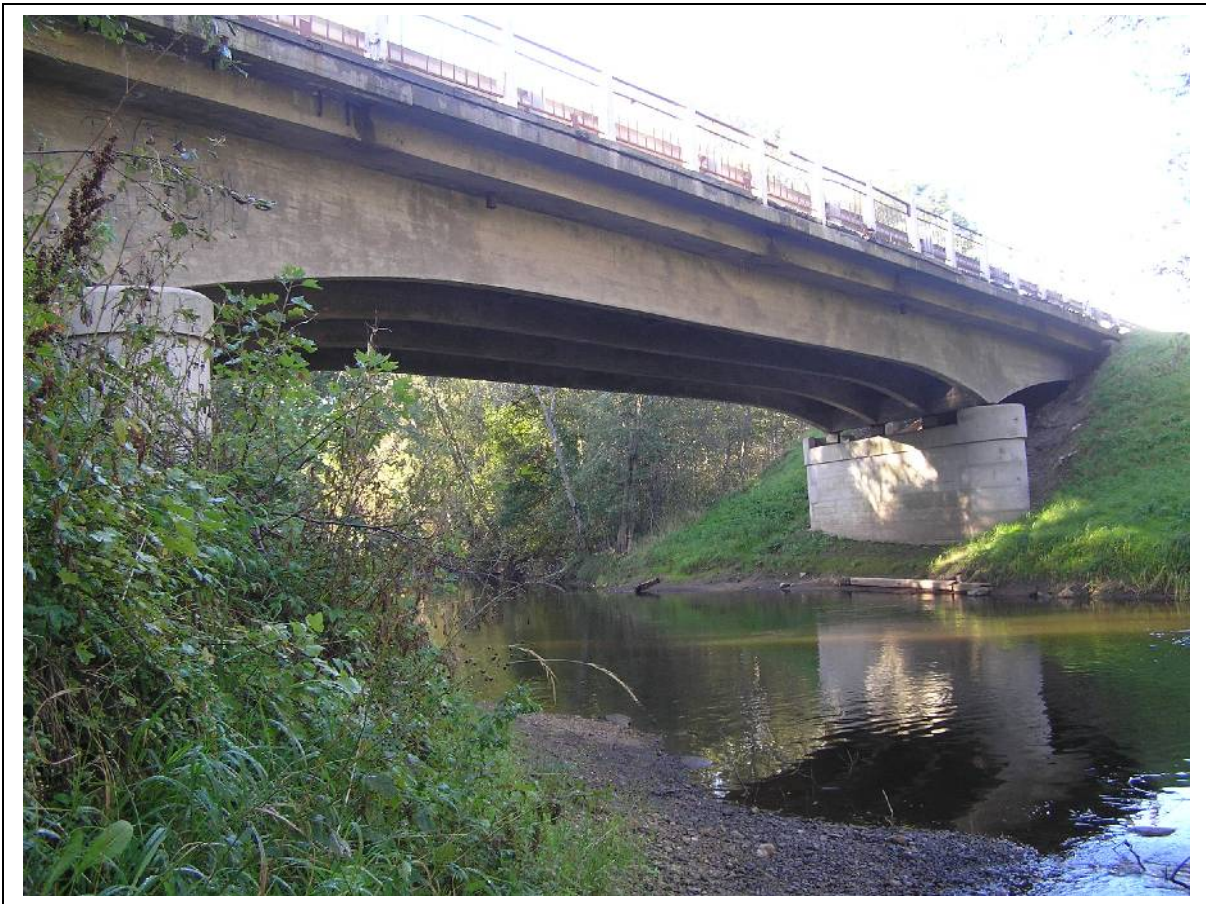
**Foto 22.** Pirita jõe maanteeväljal Saula lähedal. Silla kitsad kallastad ja vana silla varemed võimaldavad siin liikuda vaid hästi ronivatel ja ujuvatel väikeulukitel.

**Võimalikud meetmed.** Kõnealuse lõigu algus tuleb tarastada kuni metsaservani 27. kilomeetril, kombineeritult väikeulukite tunneliga. Kogu lõik peab jääma hoiatusmärgi „Metsloomad“ mõjupiirkonda. Samuti tuleb kogu lõigul teostada metsa servade raiet. Puuderiba 28. kilomeetril paremal teeservas tuleb raiuda või oluliselt harvendada. Kogu kõnealuse lõigu ulatuses tuleb paigaldada teekattesse nn „Lamavad põdrad“. Kilomeetritel 29 kuni 31 on oluliseks meetmeks põtrade (kes talvisel soolamise perioodil siin maanteele soola lakkuma tulevad) teest eemale meelitamine soolakute maanteest kaugemale paigutamisega. Lisameetmena tuleks kaaluda spetsiaalse infotahvli paigutamist (Tartu suunal 28. kilomeetrile ja Tallinna suunal 31. kilomeetrile), mis mõlemal pool rohevõrgustiku alaga ristumiskohta annaks teada siinsest loomade liikumisest. Nii Pirita jõe sild, vana silla varemed kui ka sillast Tallinna pool asuv truup tuleb kohandada väikeulukite läbipääsuks. Silla alla ja vana silla varemete juurde on selleks vajalik ehitada läbi aasta kuivana püsivad kallasrajad (vt fotod 25 ja 26).
