**Liiklust mõjutavate looduslike ohutegurite  
hindamine Tallinn - Tartu maanteel (T2), lõigul 6.  
km kuni 41. ja võimalikud meetmed nende  
tegurite mõju vähendamiseks.**

**MTÜ Studio Viridis Loodusharidus  
Lauri Klein ja Val Rajasaar**

Tallinn 2005

## ***Uurimistöö lõpparuanne***

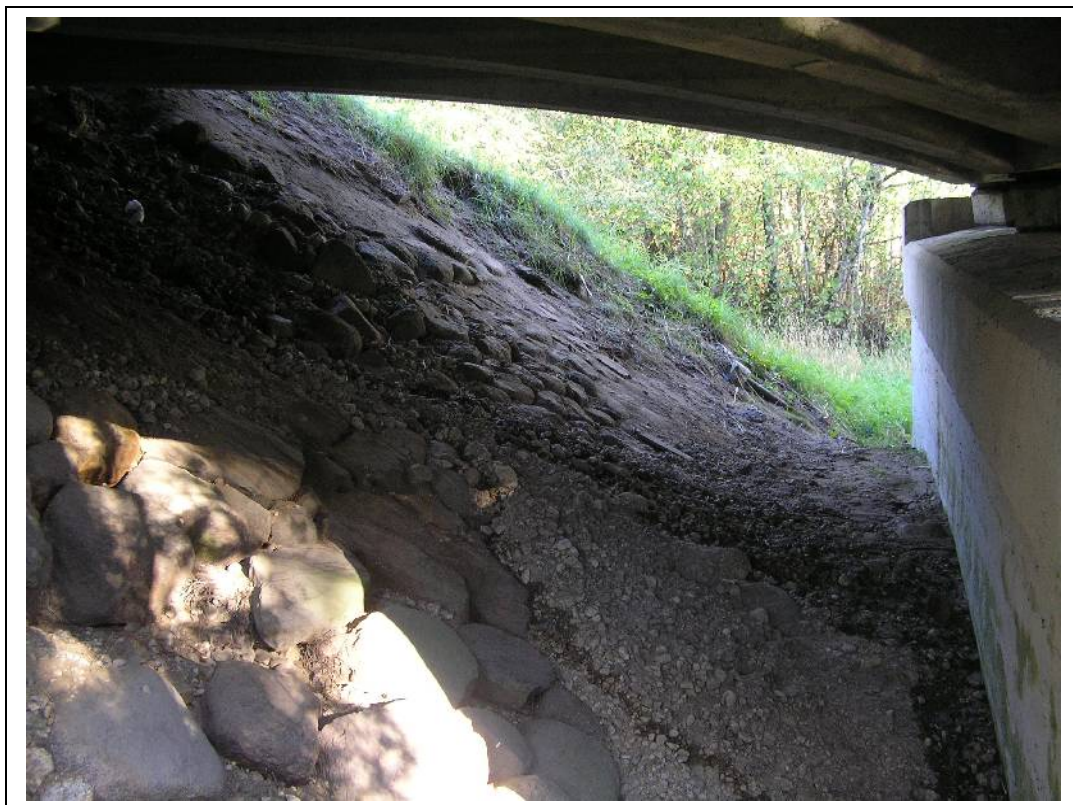
**Foto 23.** Pirita jõe Saula silla alla jäävad kallasrajad ei ole piisavate valgustingimuste ja mõõtudega, et sobiks suurulukitele. Ka väikeulukid sellist läbipääsu reeglina ei kasuta.

**Võimalikud meetmed.** Kõnealuse lõigu algus tuleb tarastada kuni metsaservani 27. kilomeetril, kombineeritult väikeulukite tunneliga. Kogu lõik peab jääma hoiatusmärgi „Metsloomad“ mõjupiirkonda. Samuti tuleb kogu lõigul teostada metsa servade raiet. Puuderiba 28. kilomeetril paremal teeservas tuleb raiuda või oluliselt harvendada. Kogu kõnealuse lõigu ulatuses tuleb paigaldada teekattesse nn „Lamavad põdrad“. Kilomeetritel 29 kuni 31 on oluliseks meetmeks põtrade (kes talvisel soolamise perioodil siin maanteele soola lakkuma tulevad) teest eemale meelitamine soolakute maanteest kaugemale paigutamisega. Lisameetmena tuleks kaaluda spetsiaalse infotahvli paigutamist (Tartu suunal 28. kilomeetrile ja Tallinna suunal 31. kilomeetrile), mis mõlemal pool rohevõrgustiku alaga ristumiskohta annaks teada siinsest loomade liikumisest. Nii Pirita jõe sild, vana silla varemed kui ka sillast Tallinna pool asuv truup tuleb kohandada väikeulukite läbipääsuks. Silla alla ja vana silla varemete juurde on selleks vajalik ehitada läbi aasta kuivana püsivad kallasrajad (vt fotod 25 ja 26).

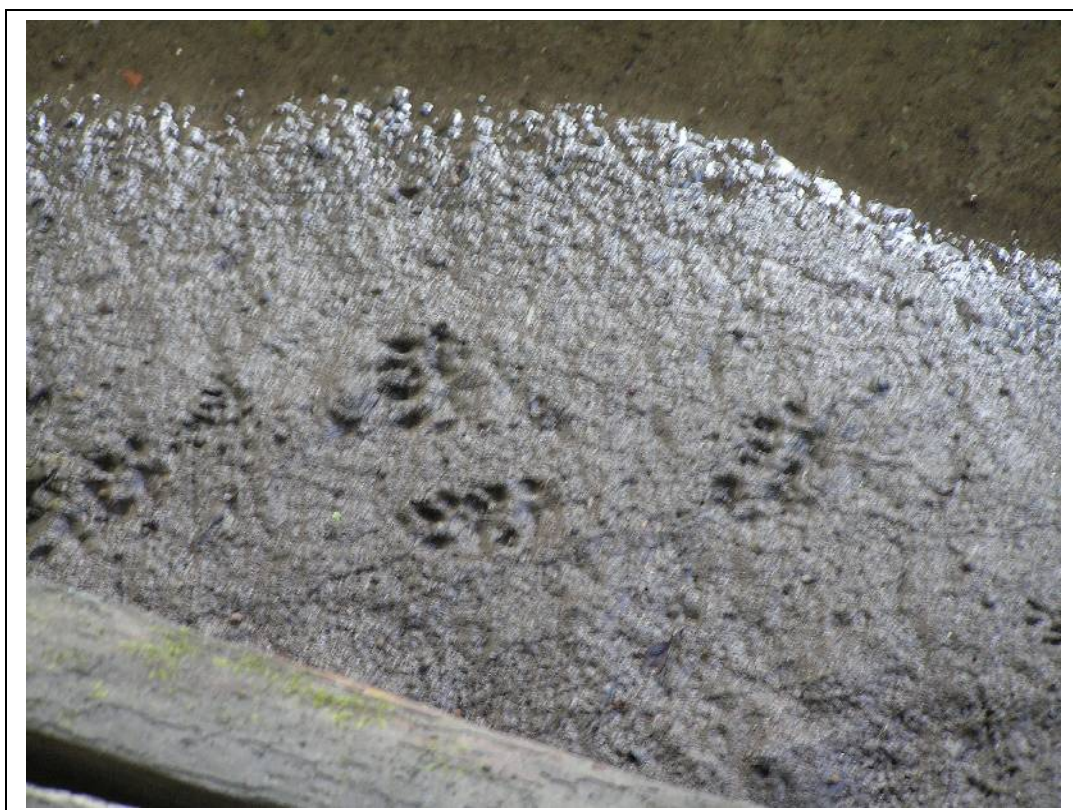
**Foto 24.** Mingi (*Mustela vison*) jäljed Pirita jõe silla all jõe ääres paikneval kitsal kallasrajal. Just sellistele, suhteliselt tolerantsetele poolveelistele kärplastele on sillaalune hetkel läbipääsuks sobiv.

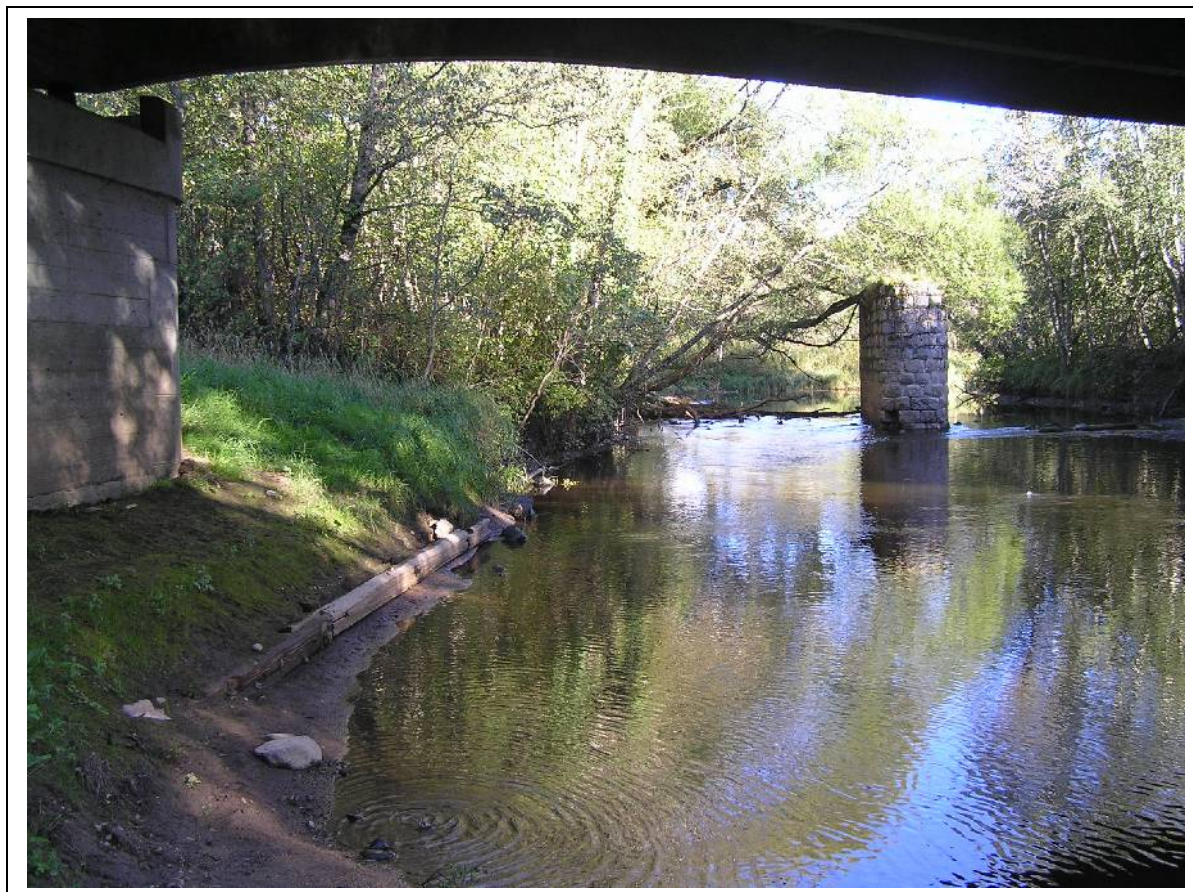
**Foto 25.** Vaade Pirita jõe Saula silla alt vana silla varemete suunas (ülesvoolu). On näha et uue silla alune kitsas kallasrada on suurevee ajal üle ujutatav ning vana silla postide juures ei ole kallasrada üldse. Selline kombinatsioon võimaldab siin liikuda vaid väga tolerantsetel väikeulukitel, nagu nt mink ja rebane.

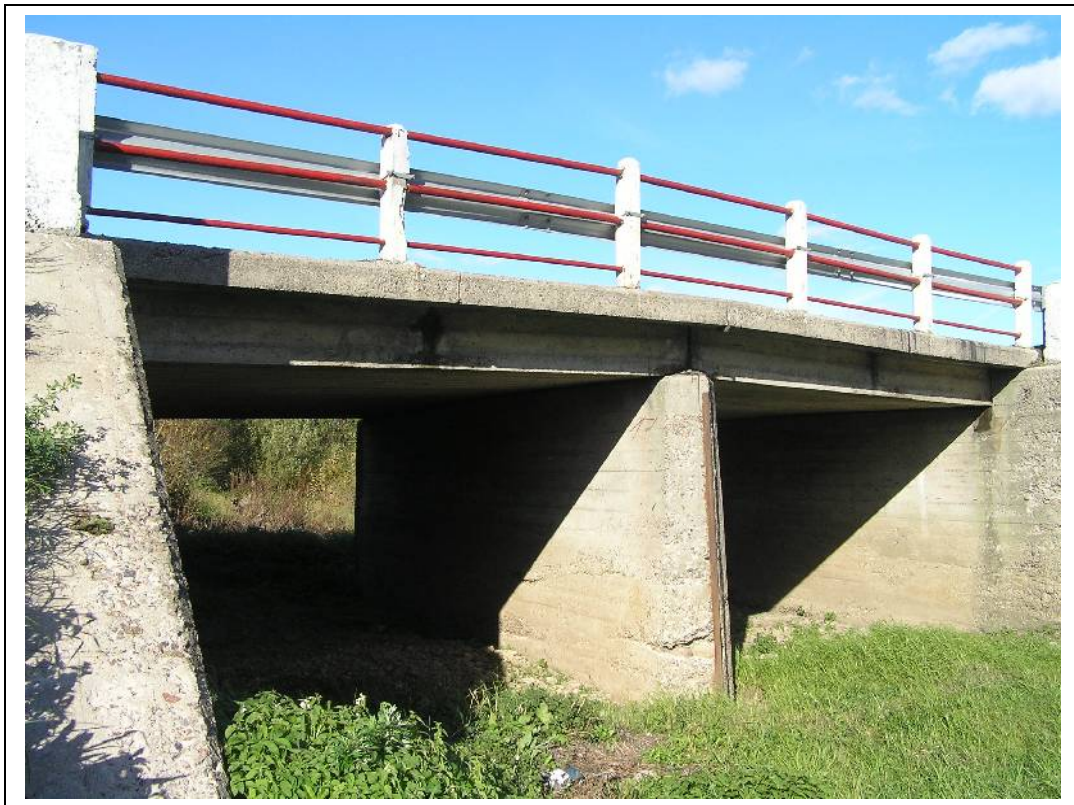
**Foto 27.** Kuivajõe silla alune on üle ujutatud ilmselt vaid suurvee ajal kevadel. Muul ajal on siin aga loomade liikumiseks ruumi küllaga ja tingimused olemas.

**Võimalikud meetmed.** Kuivajõe sillale tuleb ehitada kuiv kallasrada selliselt, et see püsiks ülalpool veepiiri läbi aasta. Kuusehekid kogu kõnelausel teelõigul tuleb teepoolse küljel tarastada. Kaksiktruup 38. kilomeetriposti juures (vt fotod 29, 30 ja 31) tuleb kohandada ka suurvee aegseks läbipääsuks (kuiv kallasrada läbi aasta). Kohta, kus paikneb kaksiktruup, tuleb jätta kuusehekkide vahele metskitsedele ka ülepääs, raiudes hekkide otsi selliselt, et ülepääs oleks piisavalt lai. Nii kaksiktruubi piirkond kui seal paiknev metskitsede ülepääsukoht tuleb varustada hoiatusmärgiga „Metsloomad“.

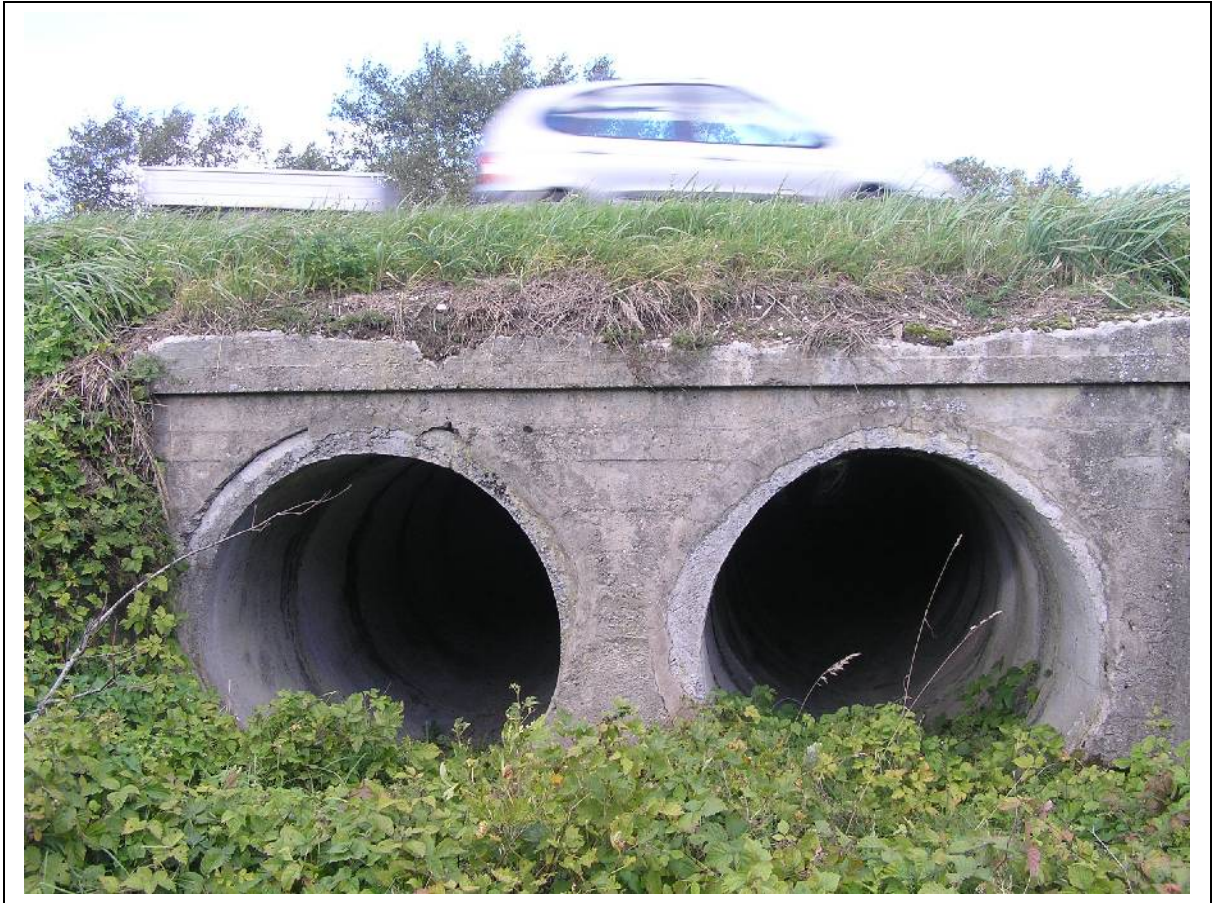
**Foto 29.** Kaksiktruup 38. kilomeetriposti juures on väikeulukite liikumise suhtes väga sobivas asukohas ning peale väiksemat kohandamist peaks saama edukaks läbipääsuks.

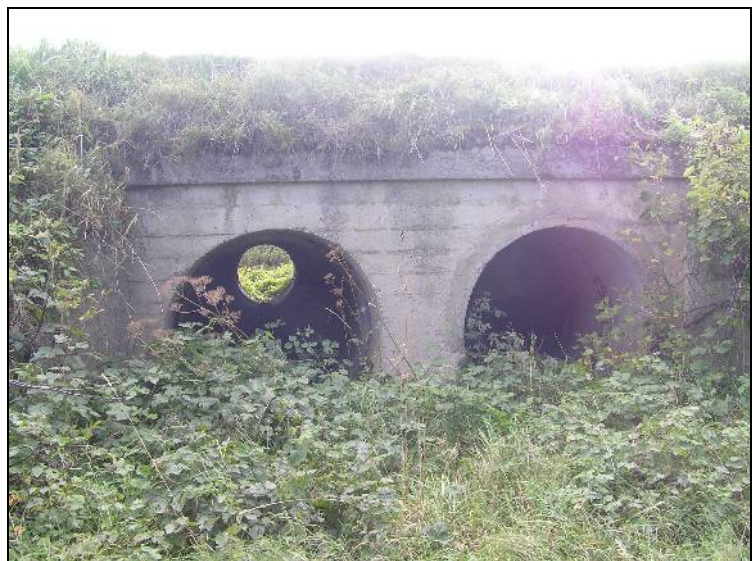
**Foto 30.** Kaksiktruup 38. kilomeetriposti juures. Pildil on näha, et truup on sirge ja teisest otsast paistev valgus ei peleta väikeulukeid truubist eemale.

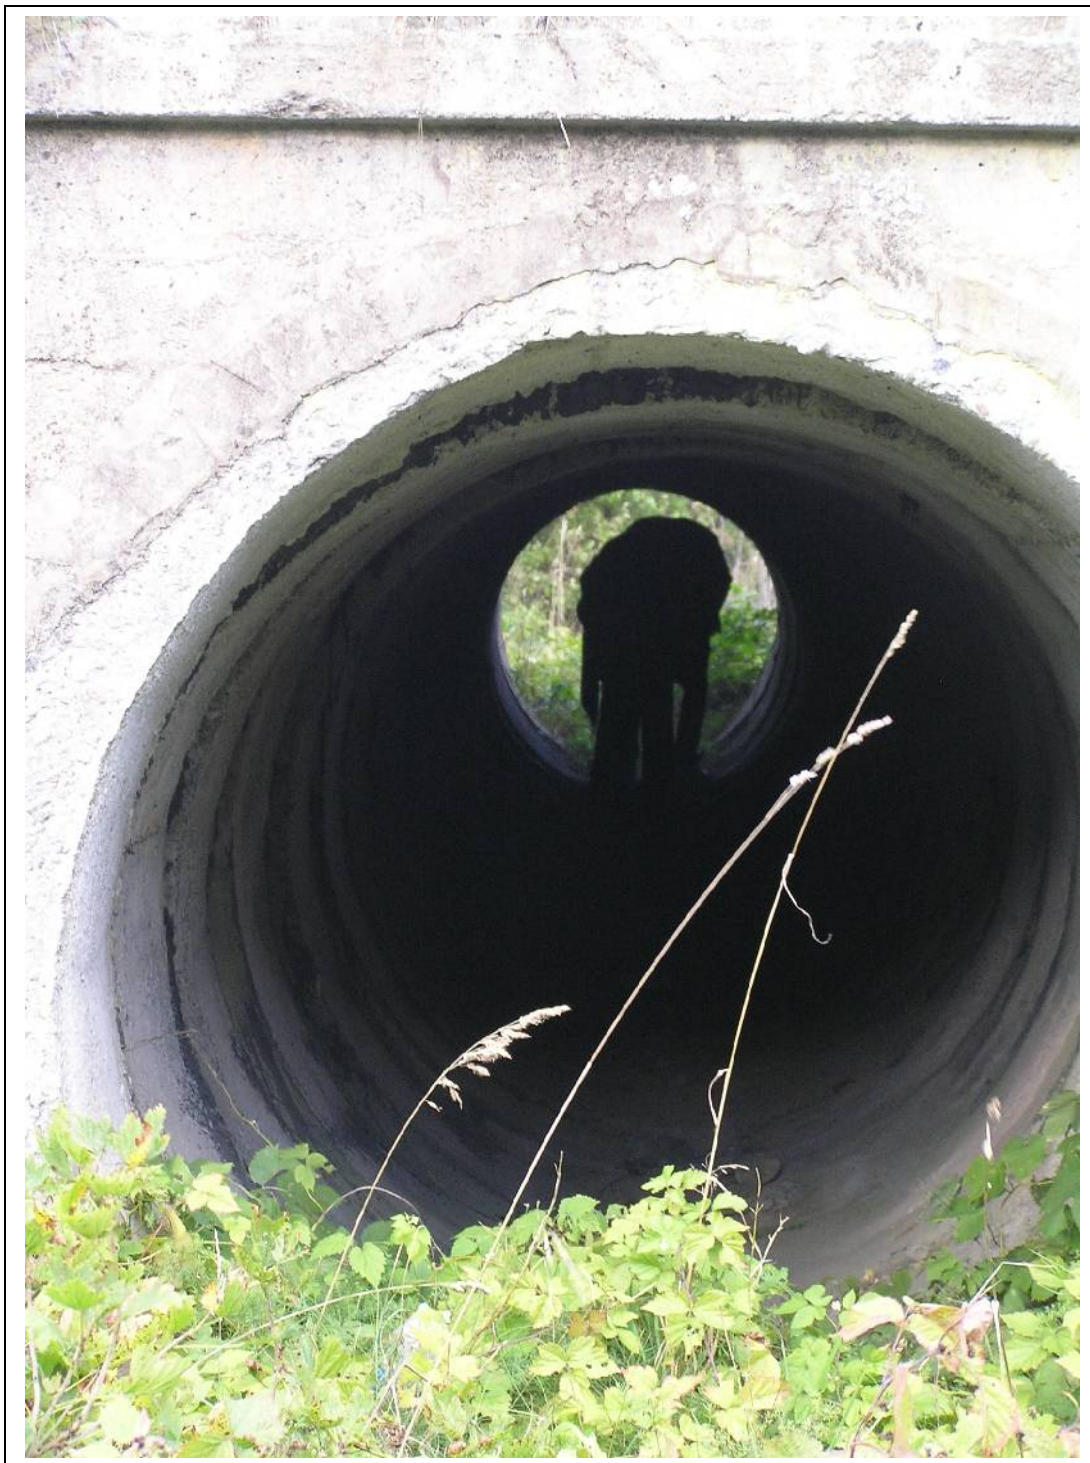
**Foto 31.** Kaksiktruup 38. kilomeetri lõpus. Truubi mõõtmed võimaldavad siin isegi inimesel küürutades tee alt läbi minna.
