## Infokiri

| Sisu | Honda CRF1000 African Twin esituled |

### Honda CRF1000 African Twin esituled

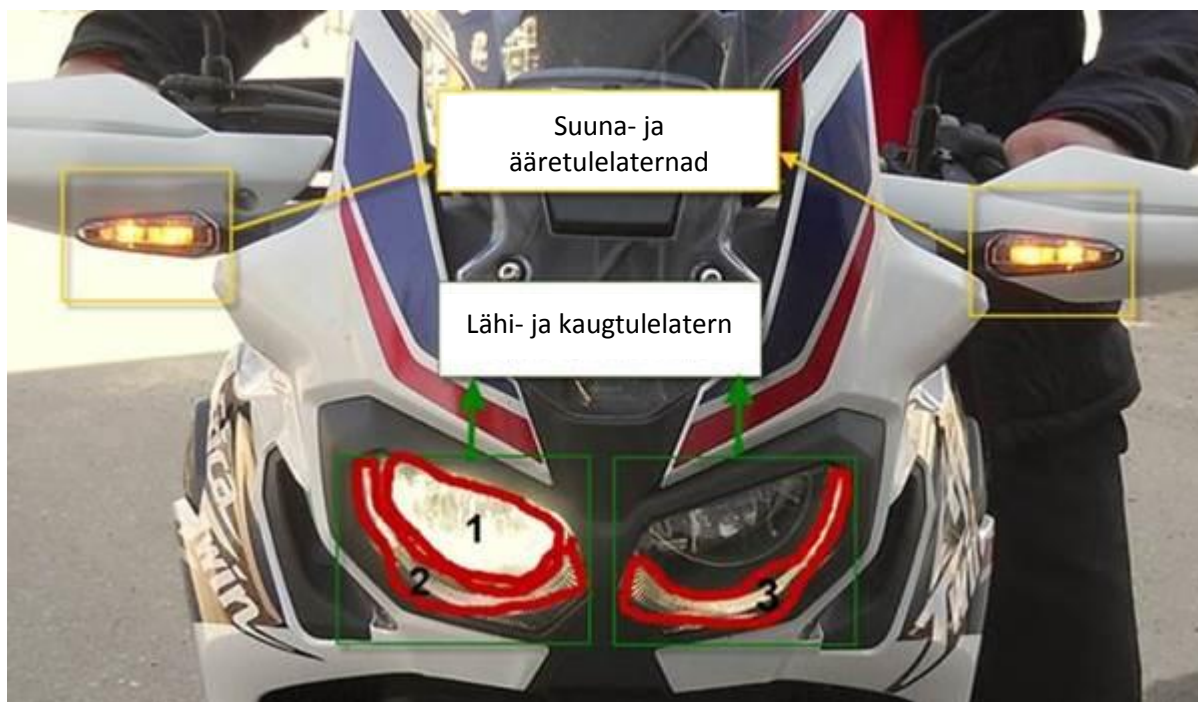
Pilt 1 - esituli, suuna- ja ääretuli

Sõidukile on paigaldatud tüübikinnitatud esituli, mis koosneb lähi- ja kaugtulelaternast. Lähitulelatern on grupeeritud latern, mis koosneb kolmest eraldi asuvast valgusallikast, kolmest nähtavast pinnast ja ühisest korpusest. Seega koosneb fotol näidatud grupeeritud lähitulelatern osadest 1, 2 ja 3 (tähistatud punase kontuuriga). Fotol näidatud osad 2 ja 3 ei ole ääretulelaternad.

Lähitule režiimis on sisse lülitatud 3 valgusallikat (vt pilt 1 ja pilt 2).

Samuti vastavad nõuetele sõidukile paigaldatud suuna- ja ääretulelaternad. UNECE eeskirja nr 53 („Valgustusseadmete paigaldus nõuded L3e kategooria sõidukile“) kohaselt võivad sõidukil olla 1 või 2 valget eesmist ääretuld või 2 kollast eesmist ääretuld. Eesmised ääretulelaternad võivad olla vastastikku ühildatud suunatule laternatega. See juures peab elektriühendus olema selline, et suunatulelaternaga samal küljel asuv ääretulelatern lülitub välja, kui suunatulelatern vilgub.

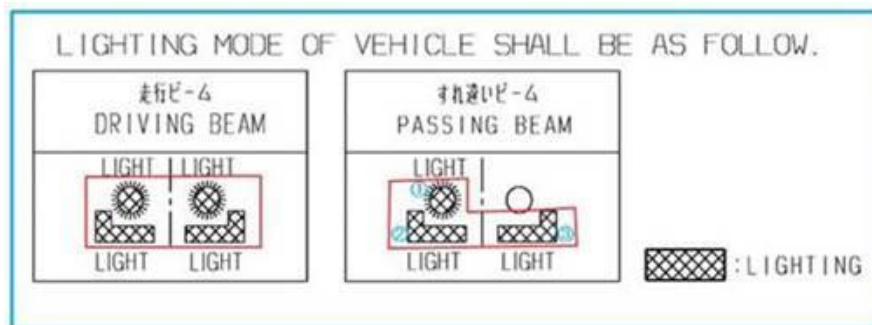
Pilt 2 - Valgusallikate lülitusskeemid

Kaugtule režiimis on sisse lülitatud 4 valgusallikat, sest kaugtulelaternaga koos jääb põlema lähitulelatern oma 3 valgusallikaga.
