**Jõhvi-Tartu-Valga maantee (T-3) Jõhvi-Mustvee  
vahelise lõigu km 0-71,0 loomaohtlikkuse  
hinnang**

Töö nr 953/07

Tartu 2007

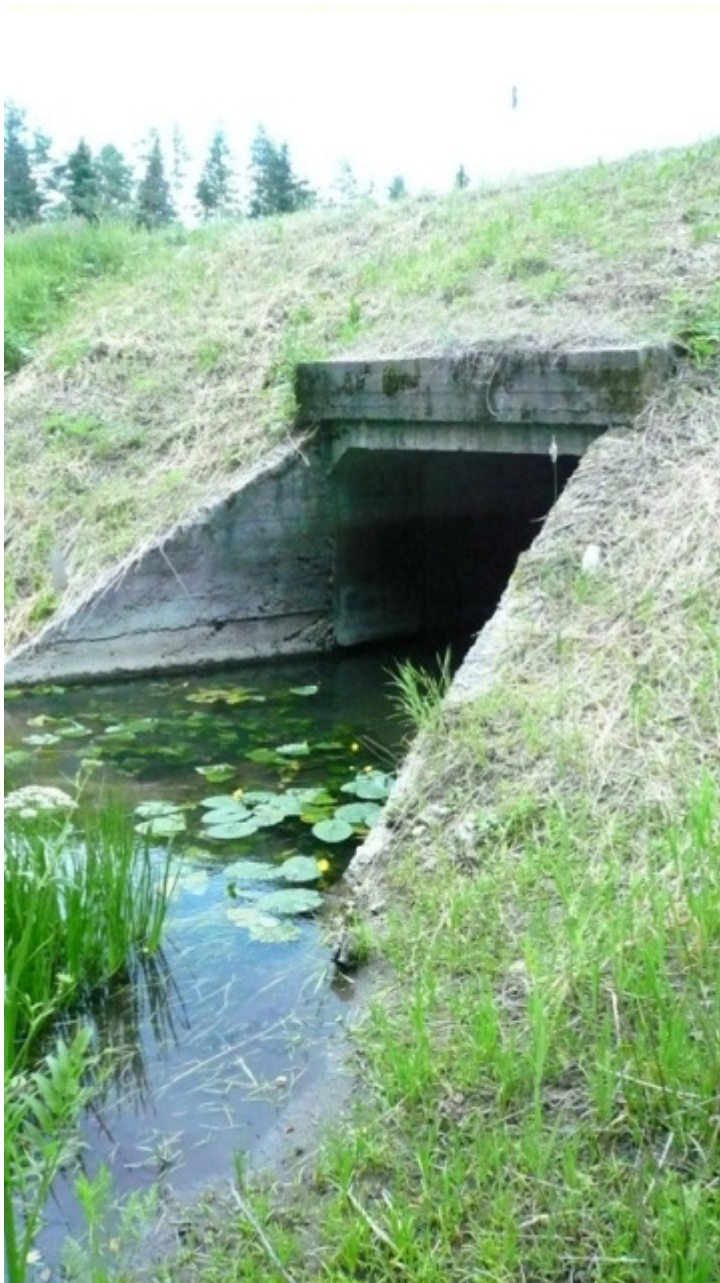
- **Rannapungerja jõgi.** Rannapungerja jõgi on selles piirkonnas veel suhteliselt väike ja ristub maanteega 25ndal kilomeetril (vt Foto 1 ja 2), kuid enne seda kulgeb jõgi paralleelselt teega mitme kilomeetri ulatuses. Seega on tõenäoliselt ka loomade liikumine selles piirkonnas intensiivne, seda enam, et piirkonnas leidub metsaseid alasid (noorendikke, leht-, okas- ja segametsa).

Foto 1 Rannapungerja jõe sild kilomeetril 25

| ASUKOHT | KM | PRAEGUNE OLUKORD | SOOVITUSED |
|---|---|---|---|
| Uhe, Väike-Pungerja, Sõrumäe ja Jõuga | 18-29 | <ul style="list-style-type: none"> <li>Mitmekesine maastik</li> <li>Kogu piirkonna kohta ei ole metsloomade hoiatusmärke</li> <li>Ohtlikumad piirkonnad lõigul jäävad 18,5-19,5 ja 23-26,5 km piirkonda</li> <li>Sild Rannapungerja jõe ristumisel (25.km) ei ole enamikele loomadele kasutatav (vt Foto 1)</li> <li>Rannapungerja jõe ülemjooks kulgeb mitme km pikkuselt paralleelselt maanteega, mis on ka tõenäoline loomaohatlikkuse suurendaja</li> </ul> | <ul style="list-style-type: none"> <li>Paigaldada hoiatusmärgid „metsloomad“ lõigu algusesse ja lõppu</li> <li>Terve maanteelõik (km 18-29) on tähtis rohevõrgustiku toimimise seisukohalt, mistõttu ei soovitata paigaldada loomatarasid (vähemalt ilma läbipääsude ehitamata), mis seda halvendaksid</li> <li>Senise maakasutuse jätkumise (metsad, mõned raiesmikud, noorendikud) juures oleks ilmselt üheks ulukite läbipääsu rajamise võimalikuks kohaks km <b>18,5-19,5</b> (Uhe küla).</li> <li>Lisaks oleks võimalik läbipääsu koht Rannapungerja jõe ristumise piirkond, <b>25,5-26,5</b> km. Rannapungerja</li> </ul> |

| | | | jõe truup oleks hea kohandada loomadele läbipääsuks |

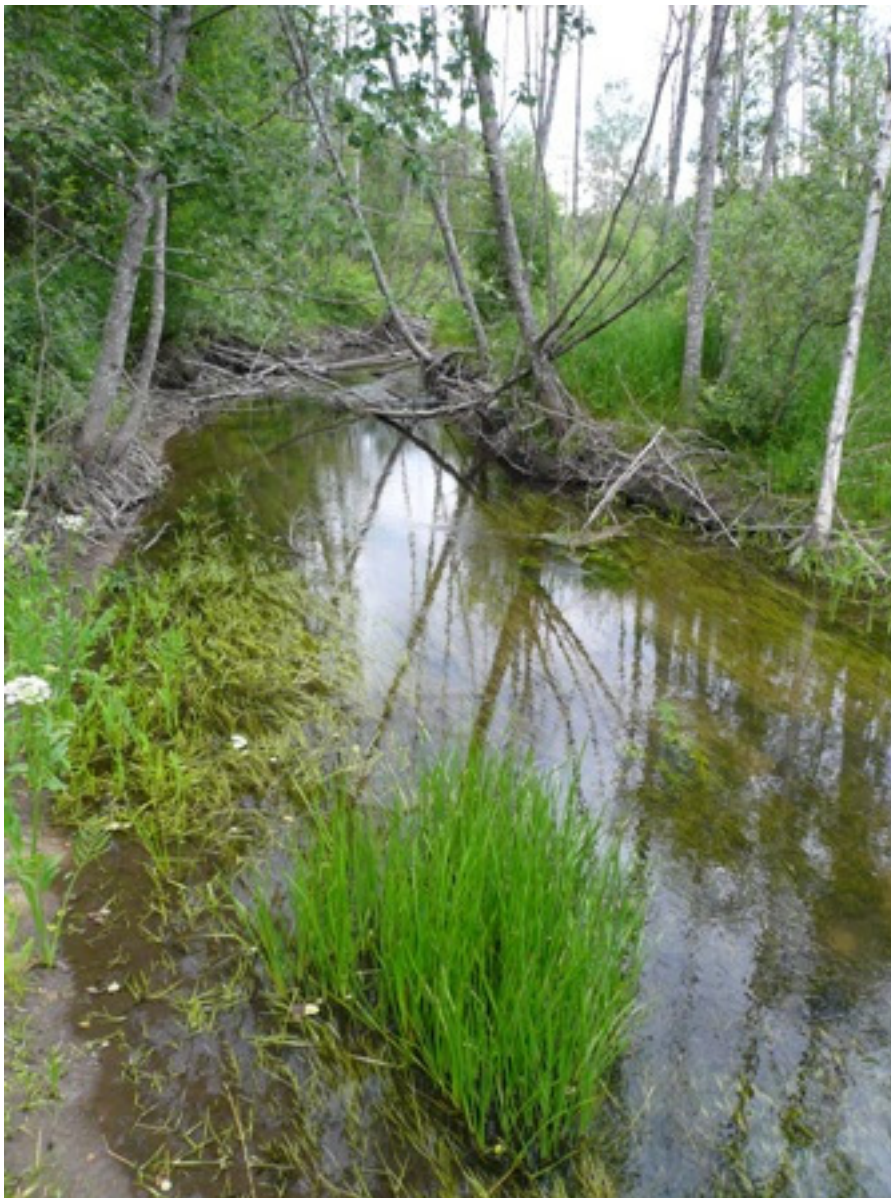
Foto 2 Rannapungerja jõgi maanteega ristumise piirkonnas (km 25)

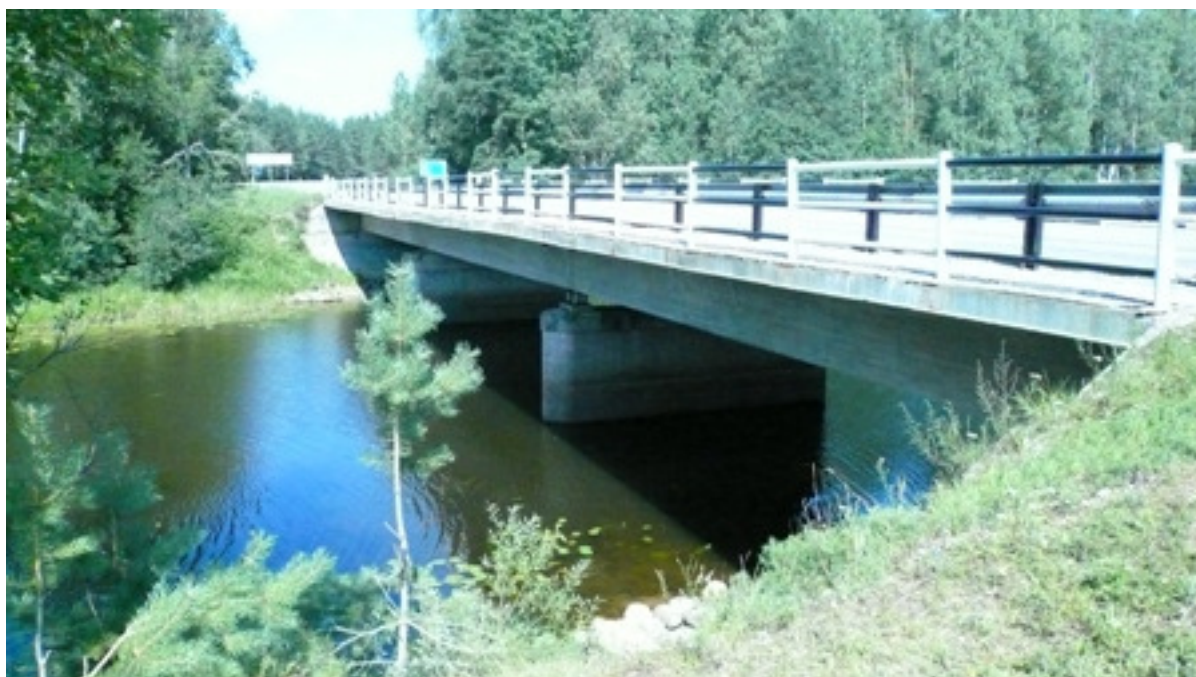
- **Rannapungerja jõgi.** Jõe alamjooks (Foto 3) ristub maanteega 50. km alguses. Enne jõge on järsk kurv ja metsased alad.

Foto 3 Rannapungerja jõe (alamjooks, suudmeala) sild

| Rannapungerja | 49-51 | <ul style="list-style-type: none"> <li>• Rannapungerja jõe äärsed alad</li> <li>• Kiirus osaliselt piiratud 50 km/h, hoiatusmärk „ohtlik kurv“.</li> </ul> | <ul style="list-style-type: none"> <li>• Töenäoliselt lisameetmeid ei vaja</li> </ul> |

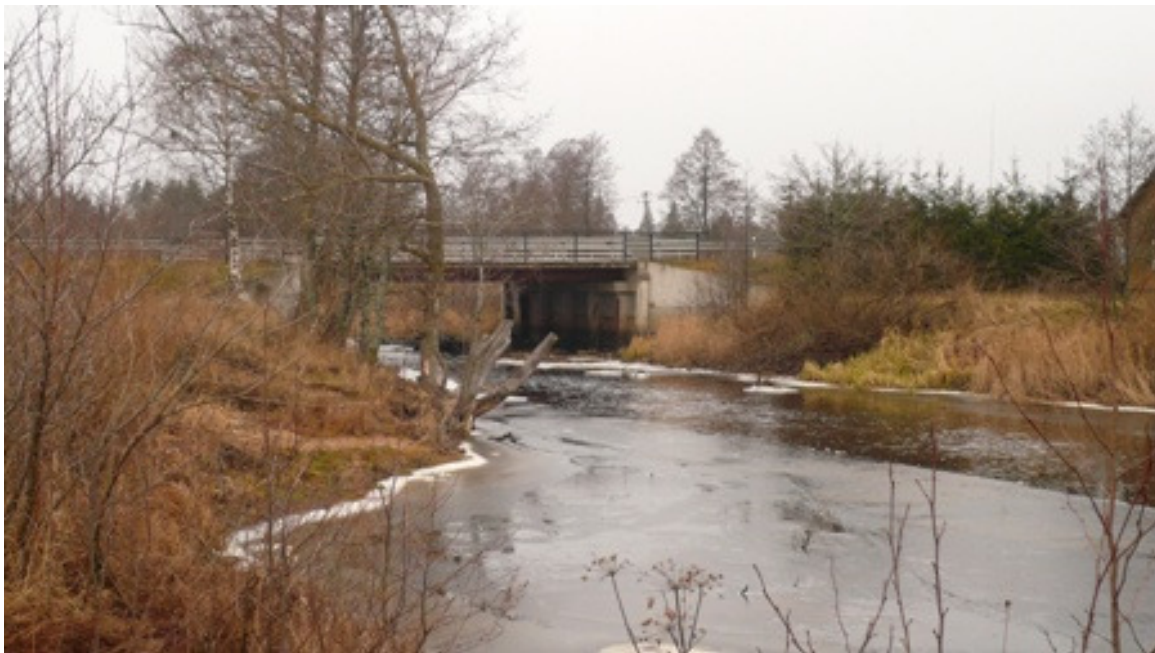
- **Piilsi jõgi** ristub maanteega 66. kilomeetri lõpus. Jõest jõhvi poole jääb Kalmaküla, Mustvee poole aga hõredama asustusega alad. Piilsi jõe sild ja jõe suubumine Peipsisse on esitatud vastavalt Fotol 4 ja 5.

Foto 4 Piilsi jõe sild

Nagu eeltoodud piltidelt näha on praegused Jõhvi-Mustvee vahelisel teelõigul jõgede sillad ja nede alused kallasrajad enamasti kasutuskõlblikud ainult poolveelise eluviisiga loomadele ja pisiimetajatele. Viimast muidugi ka mitte kogu aasta jooksul, kõrgema vee seisu puhul on enamikele loomadele sillalalused läbitamatud. Kas ja milliseid sildu ja truupe oleks vajalik läbipääsudeks kohandada on täpsemalt selgitatud 4. peatükis.

| Kalmaküla | 66-68 | <ul style="list-style-type: none"> <li>• Piilsi jõe kallasraja piirkonnas juhtunud õnnetusi (kährikkoerad, metssead)</li> <li>• Lõik asub suhteliselt asustatud alal, piirkonnas on kiirus piiratud (70 km/h)</li> </ul> | <ul style="list-style-type: none"> <li>• Vajadust Piilsi jõe silda läbipääsuks kohaldada ei ole, see ei ühendaks olulisi alasid ega looks ühendust erinevate rohevõrgustiku alade vahele, mõnesaja meetri pärast algab juba Peipsi järv</li> </ul> |

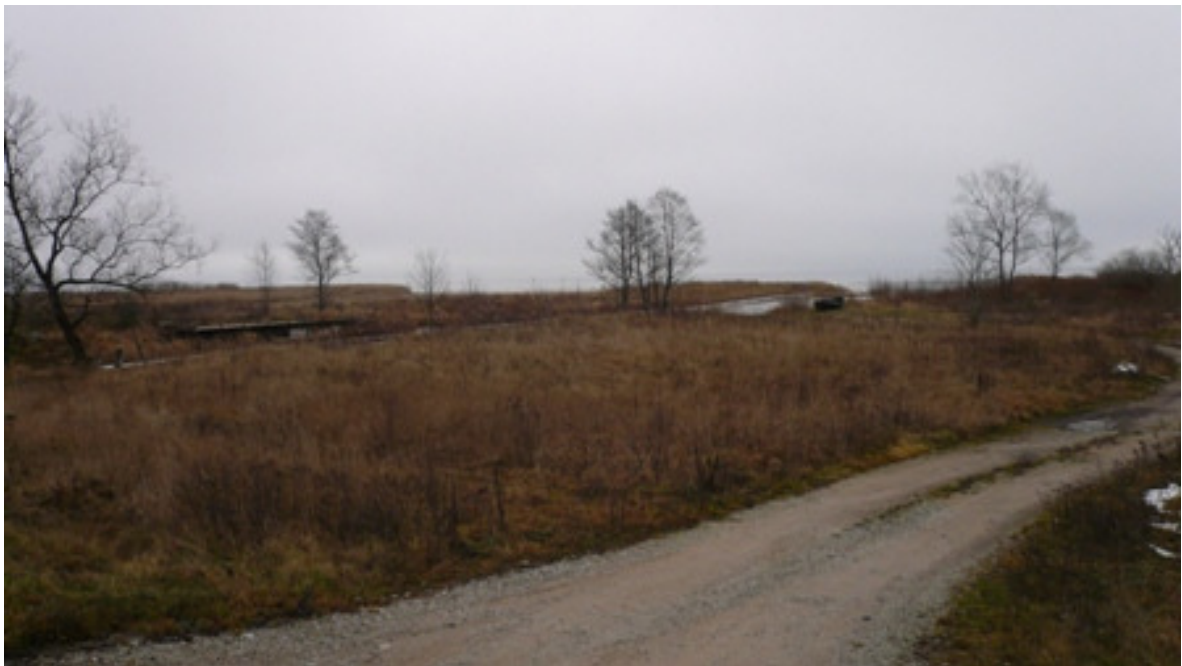
Joonis 5 Vaade silla juurest, Piiksi jõgi suubub mõnesaja meetri pärast Peipsisse

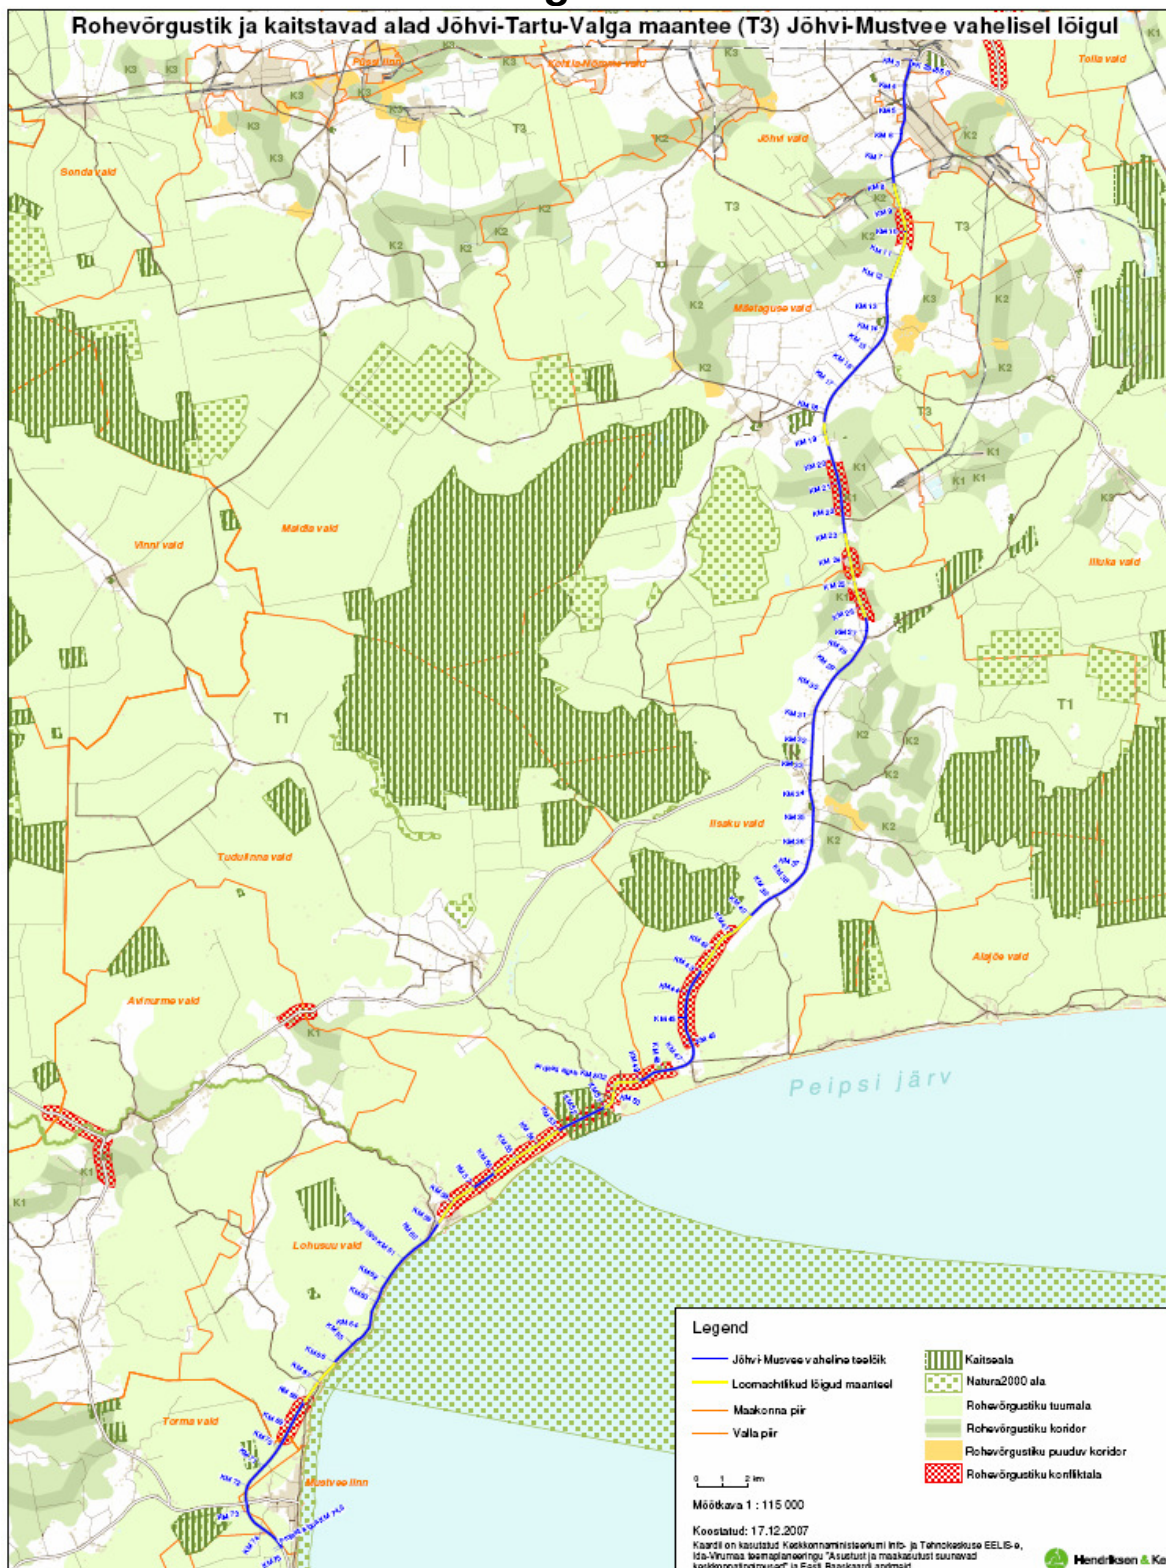
# LISA I Rohevõrgustik ja kaitseväärtusega alad T-3 maantee Jõhvi-Mustvee vahelisel lõigul

maanteega on esitatud koondjoonisel LISAS I. Lisaks on joonisele märgitud kaitsealad (s.h. Natura alad).
