## Tegevusjuhend

| Sisu | Juhi vaatevälja ja tuuleklaasi seisundi hindamine |

## Juhi vaatevälja ja tuuleklaasi seisundi hindamine

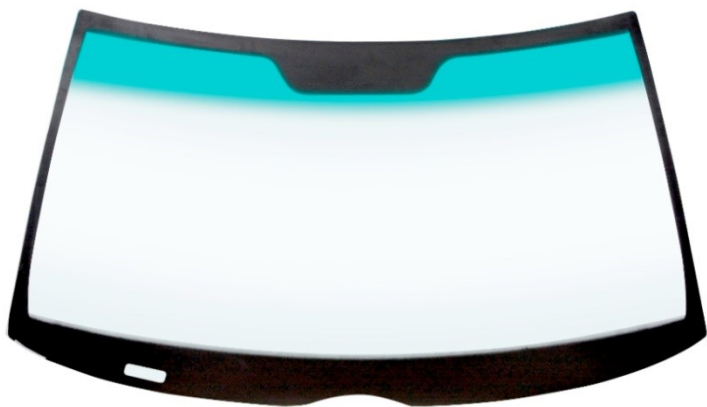
Pilt 1 - Esiklaasi toonitud ülaserv ja esiklaasi läbipaistmatud servad

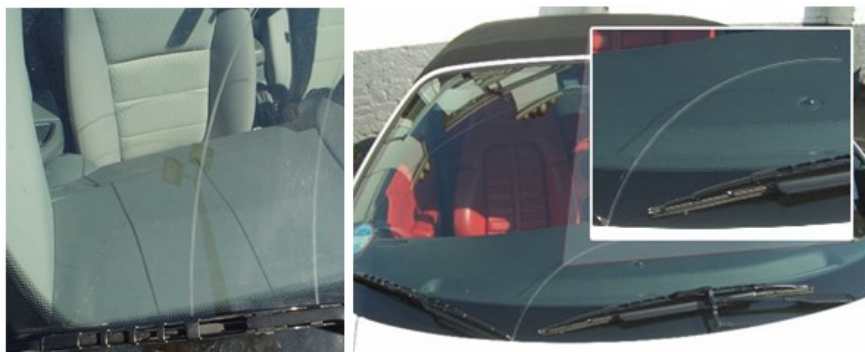
Klaasipuhasti harja tekitatud kriimustused ja kahjustused

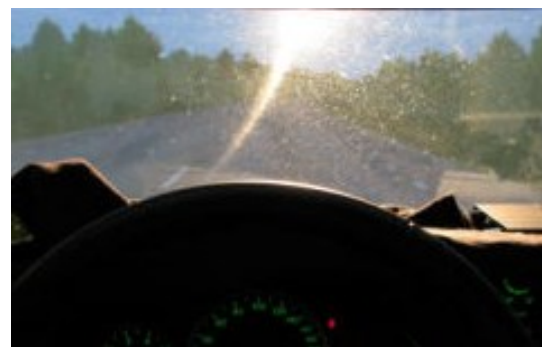
Kahjustatud klaas

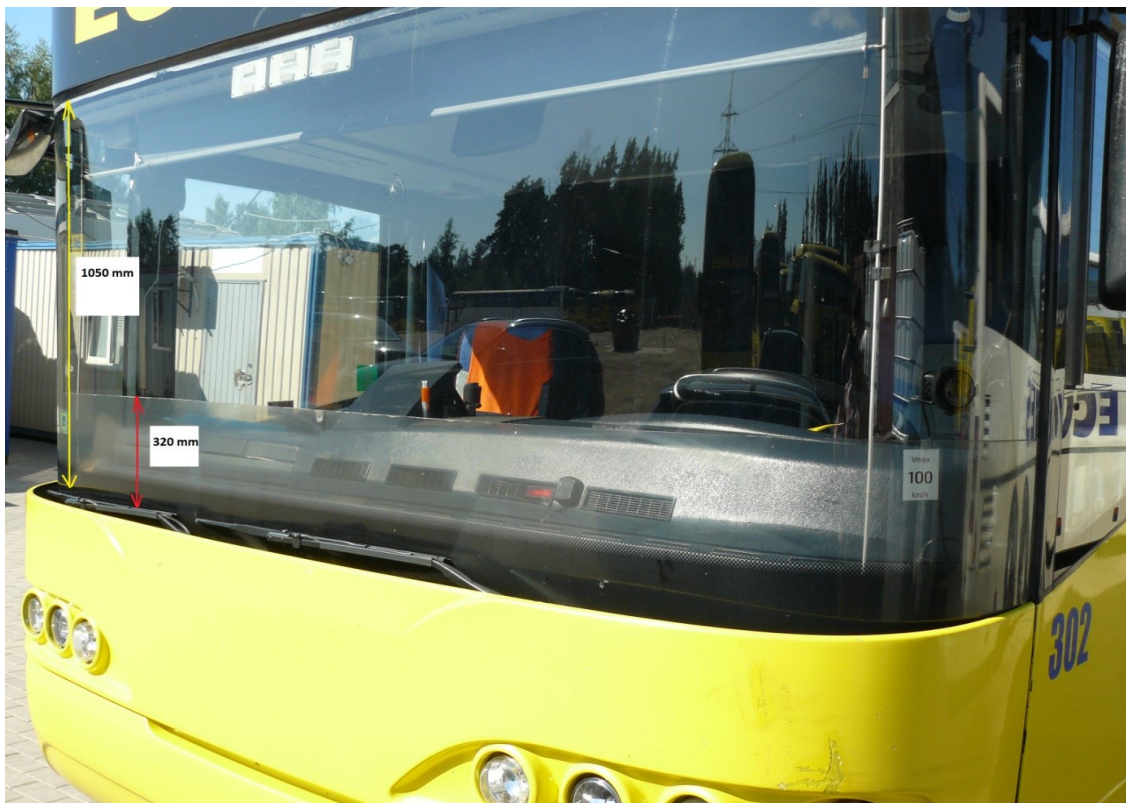
M2 ja M3 kategooria bussi esiklaasi kaitsekile, mis vähendab teelt lendavate kivide tekitatud vigastusi, võib olla paigaldatud eeldusel, et selle läbipaistvus on 70 % ja kaitsekile ülemine serv ei ületa armatuurlaua kõige ülemist serva.

Pilt 3 - Esiklaasi kaitsekile
