# PÕIKIEBATASASUSTE ARENGU ANALÜÜS VALITUD 2012, 2017 JA 2018 AASTA KATETE PÕHJAL

## LÕPPARUANNE

Töö on koostatud Maanteeameti teehoiu arendamise osakonna tellimusel

Tallinn  
2019

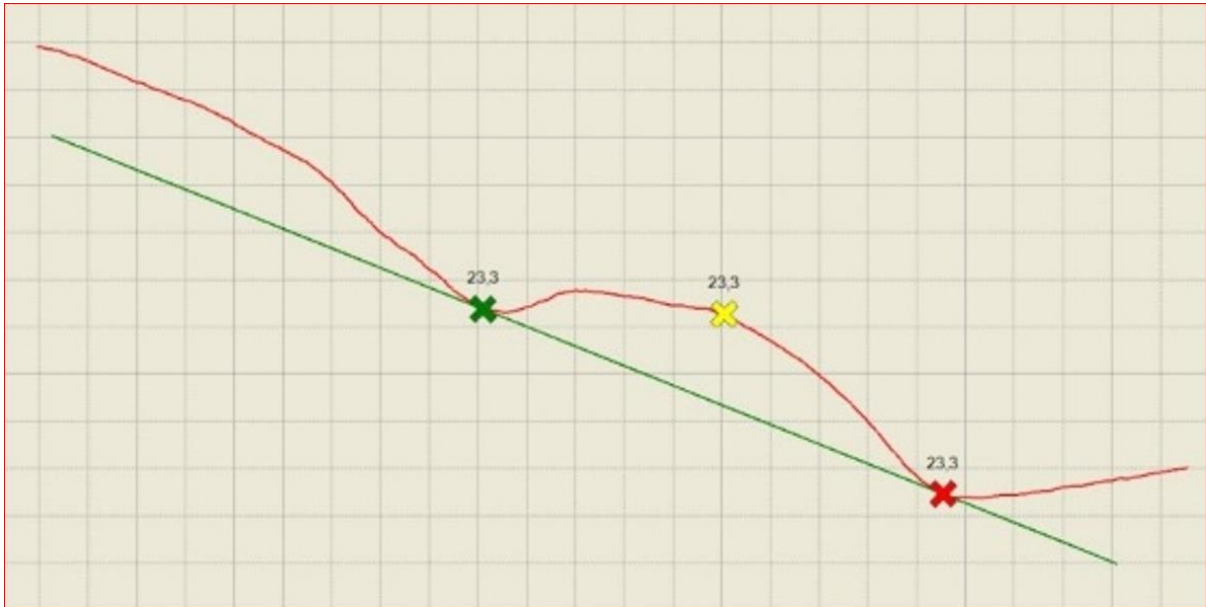
**Joonis 1. Roopa põhjade ühendamine põikkalde leidmiseks põhjalati meetodiga**

Põikkalde väärtused saadakse eelnimetatutest 3 meetodi (*profiili lõikav, profiili jälgiv, põhjalatt*) korral nn. põhjalati meetodil, kus roobaste põhjad leitakse mõõtmisala vasaku ja parema poole sügavaimate kohtade ühendamisel sirgega (vt. allolev joonis).

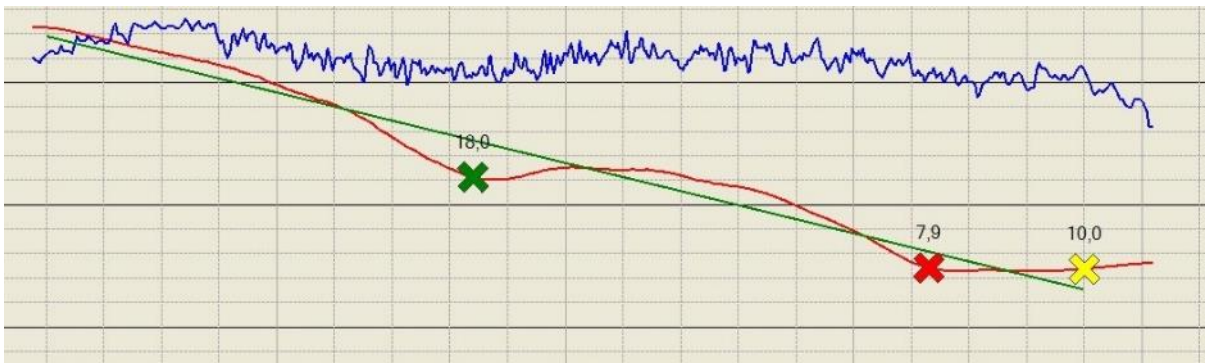
**Joonis 2. Põikkalde leidmine regressioonmeetodiga**

Põikkalde teiseks määramise viisiks on regressioonmeetod, mille puhul lähtutakse põikkalde määramisel põikprofiili lineaarsest regressioonist, st. teekatte põikprofiili iseloomustavat punktisarve valitakse esindama selline sirge, millest kõikide üksikpunktide kauguste ruutude summa on minimaalne.

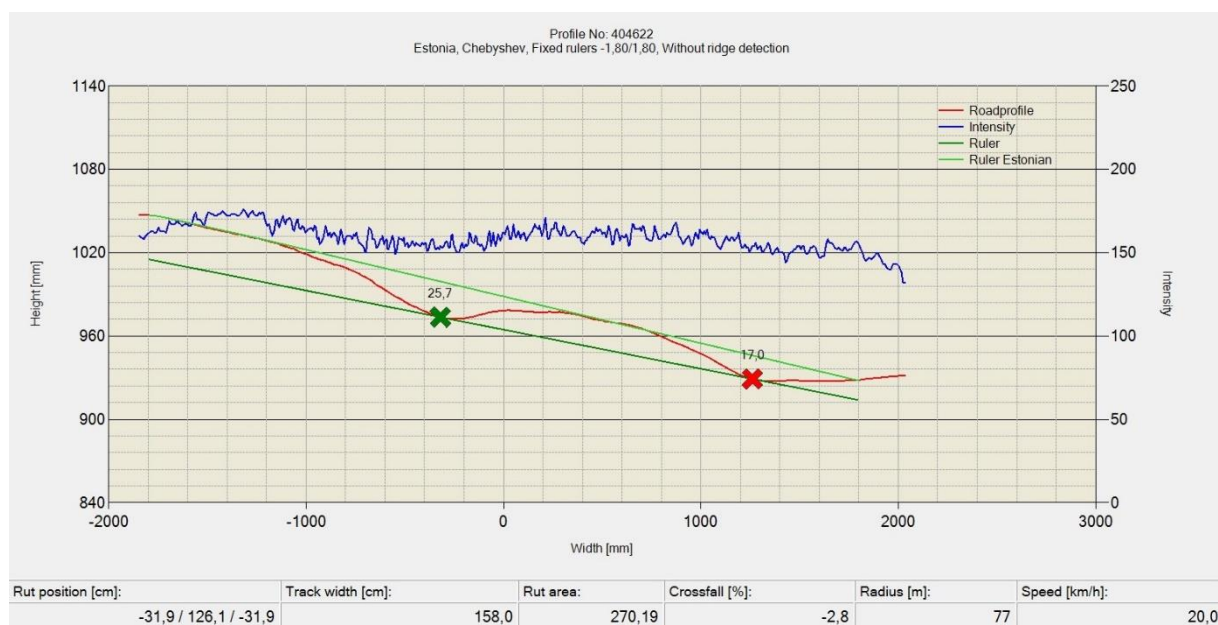
### Joonis 3. Profiili lõikav meetod

**Profiili lõikav (cutting wire) meetod** on olnud Eestis kasutusel roopa sügavuse mõõtmise juurutamisest. Selle meetodi (nii nagu ka „profiili jälgiva“ ja „põhjalati“) meetodi puhul leitakse põikkalle ja ühtlasi roopa põhja sügavamad kohad „bottom ruler“ meetodil.

Mõõtmiste teljeks loetakse sõiduraja telg ning vasak ja parem pool võetakse mõõtmiste teljest võrdsest 1,8 m laiusel alal. Roopa sügavuse leidmiseks toetatakse ülemine latt (wire) profiili servades olevatele kätte kõrgematele punktidele. Antud meetodi puhul võib mõõtelatt „lõigata“ roobaste vahele jääval alal olevat kätte harja. Leitakse vasak ja parem roobas, mis on vastaval mõõtmiste teljest vasakul ja paremal leitud sügavaimatest punktidest mõõdetud kaugused kirjeldatud latini.

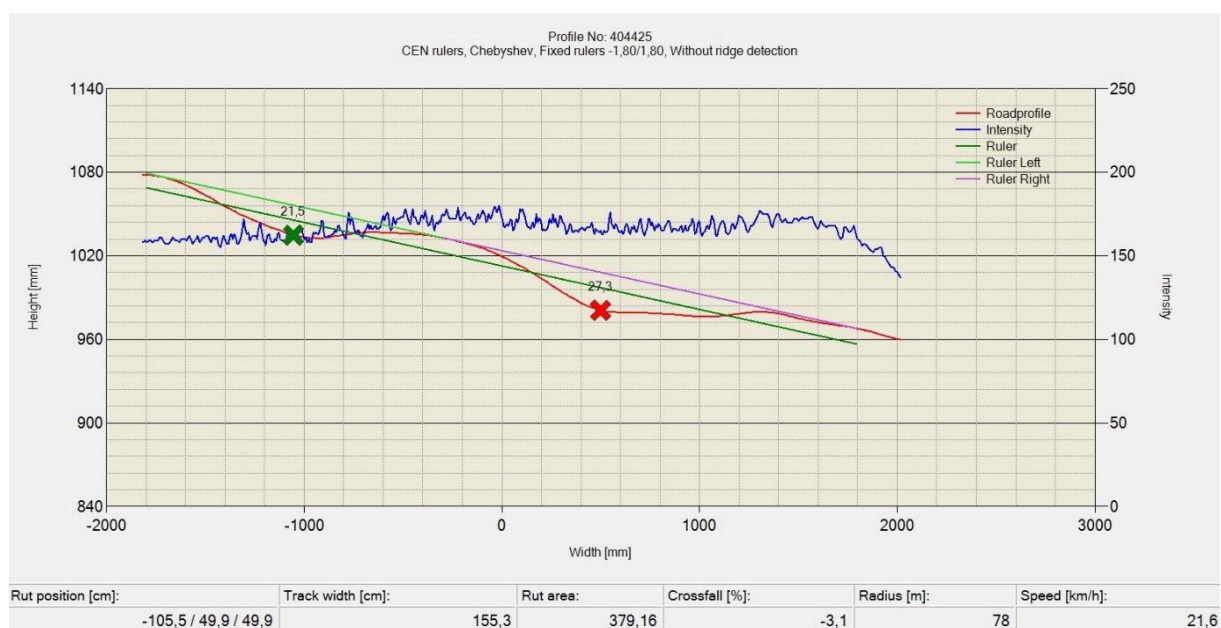
#### Joonis 6. CEN-meetod e. kahe lati meetod

**CEN-meetodi** puhul leitakse roopa sügavus kummagi roopa jaoks eraldi latiga (vt järgnevad joonised). Kummagi lati pikkus on ca 60% mõõtmislaiusest. Piltlikult lastakse lattidel toetuda katte pinnale selliselt, et lattide välimised otsad paiknevad mõõteala välimiste servade vertikaalsel projektsioonil. Sõltuvalt katte profiili kujust on mõõtelatid erineva kaldega. Roopa sügavus mõõdetakse lati kahe toetuspunkti vahelisel alal roopa põhjast.

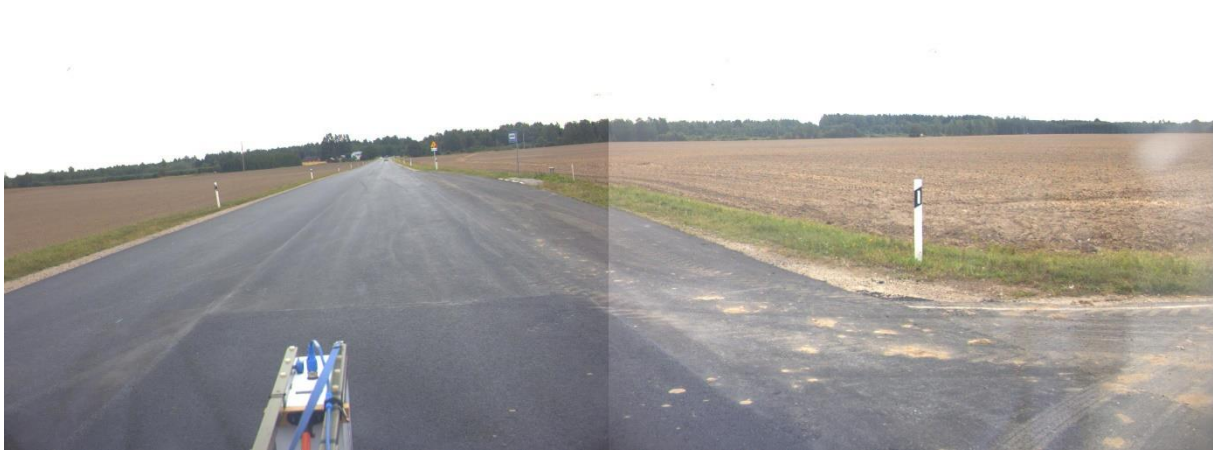
Pilt 1. Objekt 2\_1\_15 km 122,2

**2\_1\_15 ( 2 Tallinn–Tartu–Võru–Luhamaa km 107,949 - 114,531).** Roopa sügavus järsult suureneb alates kilomeetrilt 112,2 (vt Lisa 1 toodud graafikud). Nimetatud kohas on näha katte muutust (vt järgnev pilt), roopa sügavus suureneb keskmiselt 3 mm, näha on teekonstruktsiooni kandevõime vähenemist (seotud kihi pinna kõverustegur SCI vähenemine), jäävpoorsuse suurenemist.

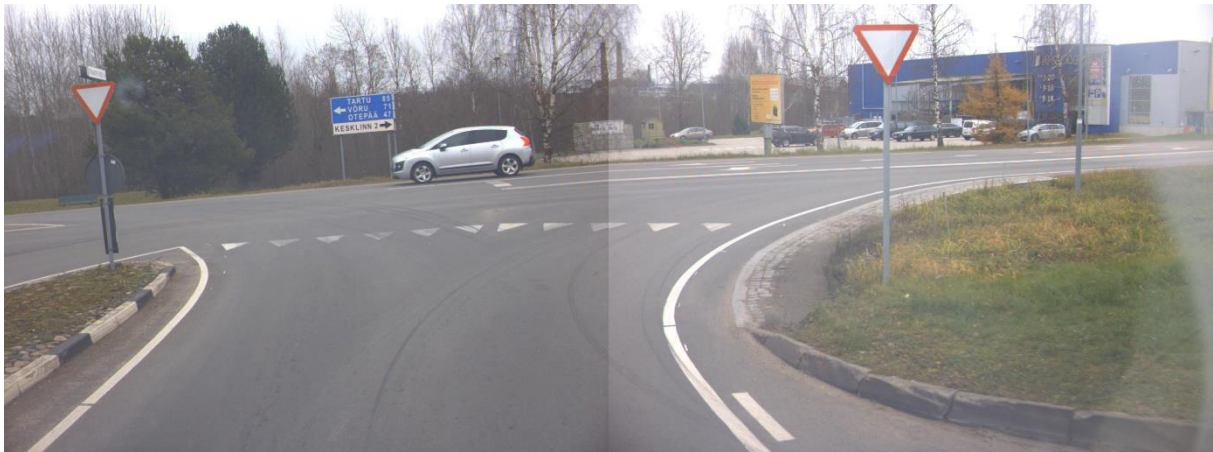
**Pilt 2. Objekt 3\_1\_34 km 218,34 rada 9 (suund 2, tee tuleb 90° vasakult)**

**Objekt 3\_1\_34 Jõhvi-Tartu-Valga km 209,0 - 219,671.** Roopa andmed kaugusel 218,32-218,34 rada 9; ristmik, järsk pööre 90°, suvisel ja sügisel mõõtmisel roopa sügavustes suured erinevused

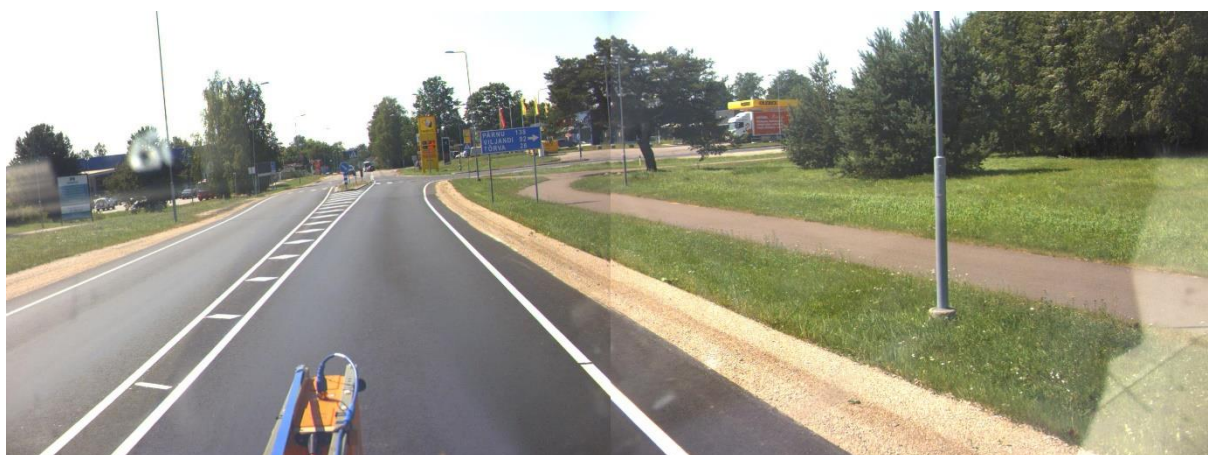
**Pilt 3. Objekt 3\_1\_34 km 218,24 rada 1**

Roopa andmed kaugusel km 219,28-219,3 rada 1; lõik Valga linnas, raskeliiklus, roobas kujunemas. Antud objekt on üks väheseid, kus võib näha klassikalise roopa algeid. Sellele viitab ka rattajälgede vahe – allolevatel piltidel 165...201cm.

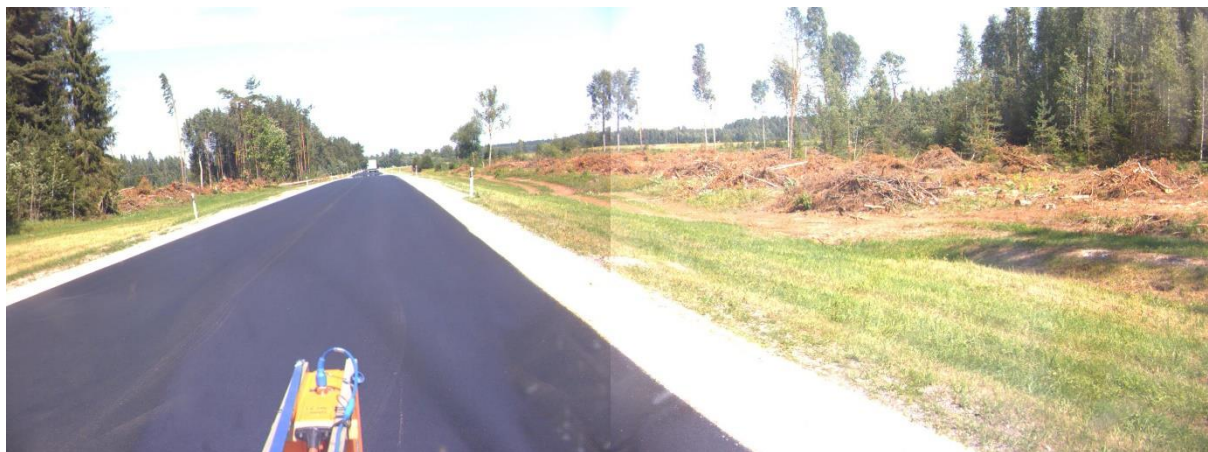
Pilt 5. Objekt 3\_1\_33 km 205,04 rada 9

**Objekt 3\_1\_33 Jõhvi-Tartu-Valga km 204,0 - 209,0.** Roopa andmed kaugusel 205,04-205,06 rada 9; sirge lõik, roobas ühtlane mõlemal mõõtmisel, kordumõõtmisel vähenenud (4 mm-st 2 mm-ni)

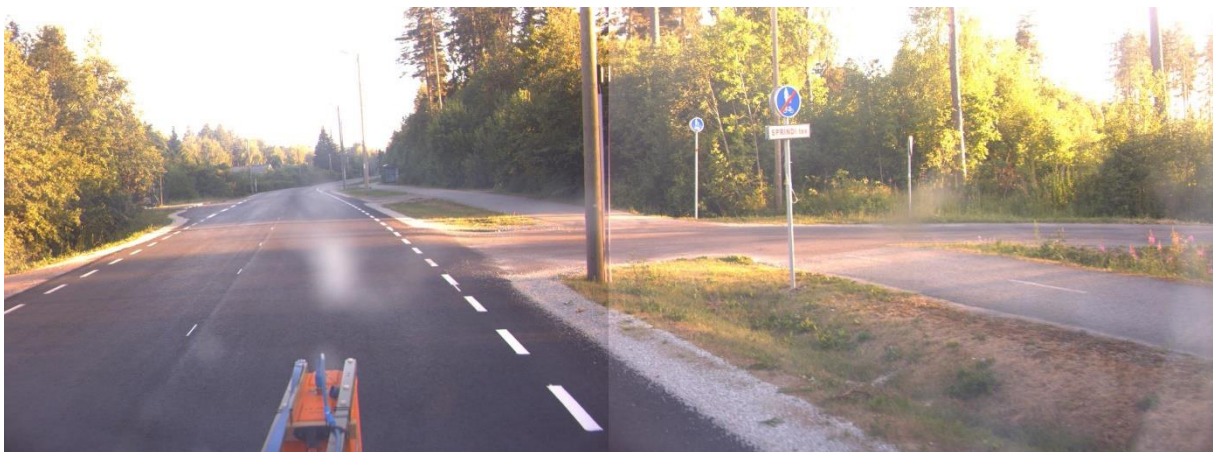
**Pilt 8. Objekt 11240\_1\_1 kaugusel 6830 m**

Vaadeldavad objektid on uued. Klassikaline roobas (rattajälgedes) nendel katetel üldjuhul tekkinud veel ei ole. Mõõtmistulemustena saadav roopa sügavused väljendavad katete põikiebatasasusi. Eestis kasutatava mõõtelaiuse korral arvestab nii *bottom* kui regressioon meetod roopaks ka katte paigalduse vuugi kohta, *cutting* meetod aga mitte (vt järgnevad joonised ja pilt).

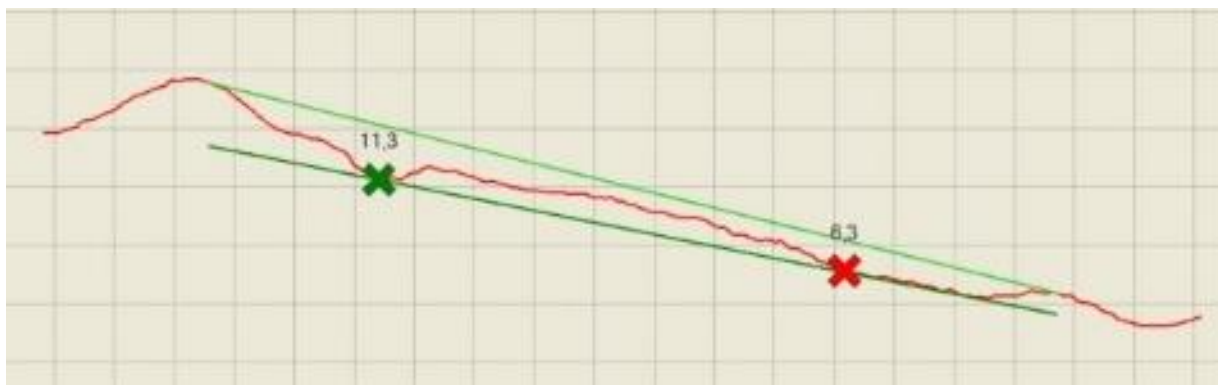
Algroopa mõõtmised näitasid valimisse sattunud objektide põhjal, et üldjuhul ei ole katte valmimisjärgselt mõõdetud põiksuunalised ebatasasused käsitletavad klassikalise roopana – st. roobas ei paikne ilmtingimata rattajäljes. See on ka arusaadav, sest sageli ei ole katte esmase formeerumise perioodil kattel teemarkeeringut, mistõttu liiklus kulgeb erinevaid trajektoore pidi ja roopad tekivad vastavalt. Samas võib roopa sügavus olla kohati üsna suur – mitmel objekti keskmisena koguni 6-8 mm, suuremad roopa sügavuse väärtused aga küünivad lokaalselt üle 10 mm. Üks sellistest kohtadest on objekt 3\_1\_34, 2018.a esmane mõõtmine km 219,28 rada 1 andis vasaku roopa sügavuseks 11,3 mm, mis roopa kuju arvestades (suuremad roopad rattajälgedes) võib viidata kandevoime-/deformatsiooniprobleemidele.

**Joonis 44. Objekt 3\_1\_34, kus katte profiil viitab ülakihtide kandevoime-/deformatsiooniprobleemidele**

2018 objektidel (sh. eelnimetatul) viidi läbi ka teine mõõtmine, seda siis ca paar kuud pärast esimest mõõtmist. Need kordusmõõtmised näitasid, et roobaste sügavus katte formeerumise perioodil pigem väheneb (nii ka eelnimetatud juhul, tõsi küll, enamasti marginaalselt). Vaid üksikutel juhtudel võis täheldada roopa sügavuse vähest suurenemist. **Seetõttu puudub objektiivne vajadus seada väga rangeid piirangud algroopa sügavuse mõõtmise ajale kuid soovitav on need läbi viia paari kuu jooksul katte valmimisest.**

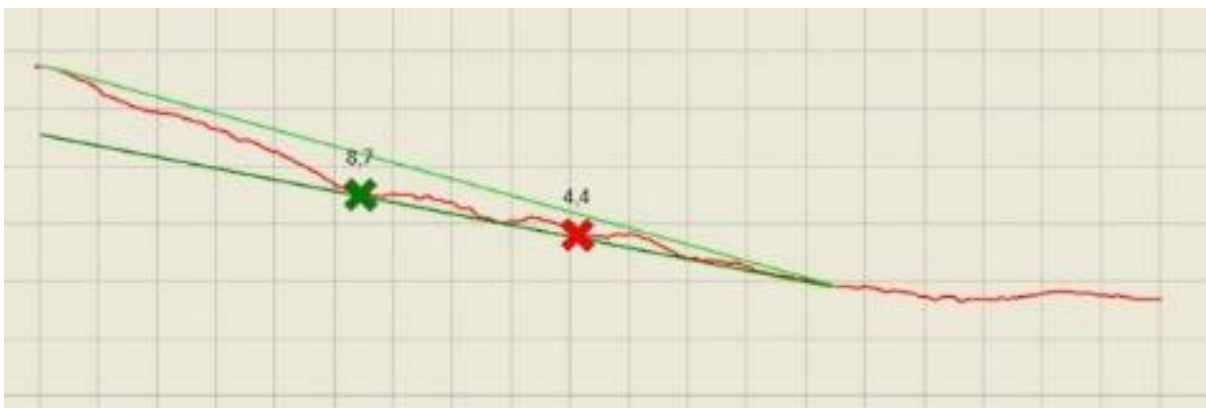
Joonis 45. Objekt 2\_1\_15 km 122,2, kausikujuline roobas viitab kandevõimeprobleemidele
