**Geosünteeetika kasutamine teekatendis maantee  
15111 km 0,0-8,7 remondi näitel**

**LÕPPARUANNE**

**2009-15/L**

**TEADUSTÖÖ Lep8132**

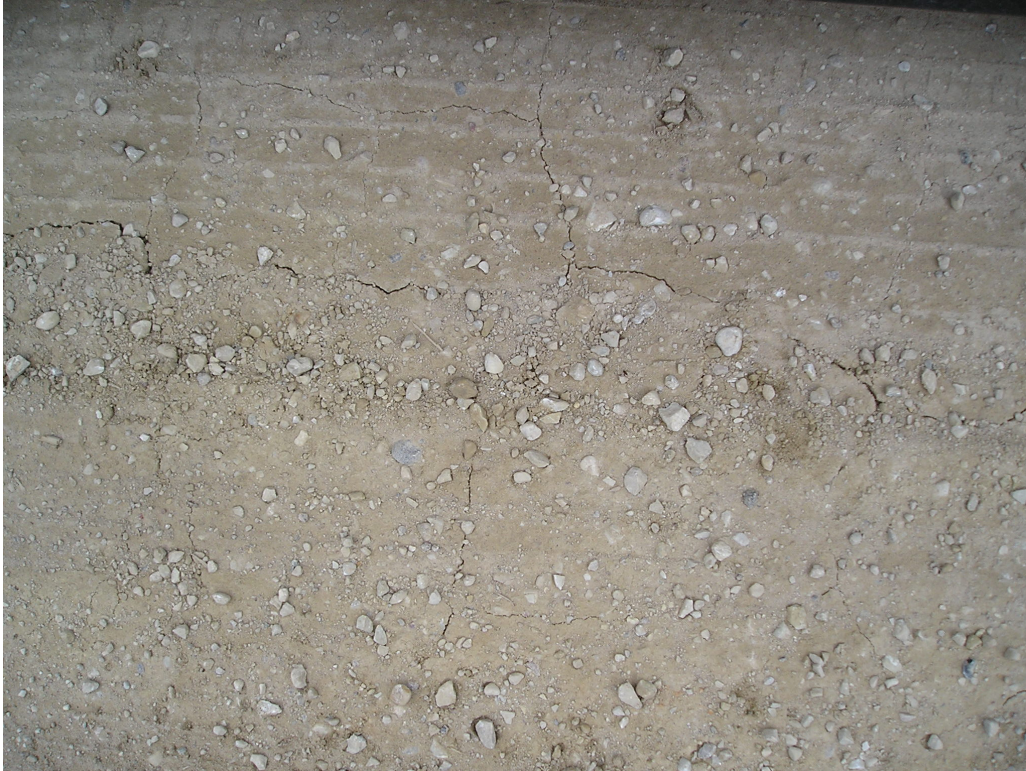
Soolõigul PK 4+00 ja PK 9+00 vahel oli tee seisukord keskmisest viletsam. Pinnasevee, mida kõrvalasuvast soost pidevalt peale pressis, tase oli sama kõrge kui teepind, veeviimarid puudusid. Olematust kruusakattest paistsid kohati välja vanad palgid. Lõigu keskepaigas asusid tee teljel kaks ca 3 – 4 m<sup>2</sup> suurust külmakerkelist kohta, kus teel kandevõime puudus ning mis sõidukite jaoks omamoodi “lõksu” moodustasid. Soolõigul viibides võis tajuda veel ühe huvitavat nähtust – auto möödudes oli selgelt tuntavad tee vertikaalsuunalised nihked. “Õõtsumine” või “vetrumine” oli selgelt tuntav isegi soolõigul peatatud sõiduautos istudes – mööduv sõiduk pani ka paigalseisva auto “õõtsuma.” Mida suurema massiga mööduv sõiduk oli, seda suuremad olid tee vertikaalsuunalised nihked. Tee pinnal oli näha muldkeha liikumisest tingitud piki- ja põikpragusid (joonis 1.1).

**Joonis 1.1. Soolõigu teepind enne remonti**

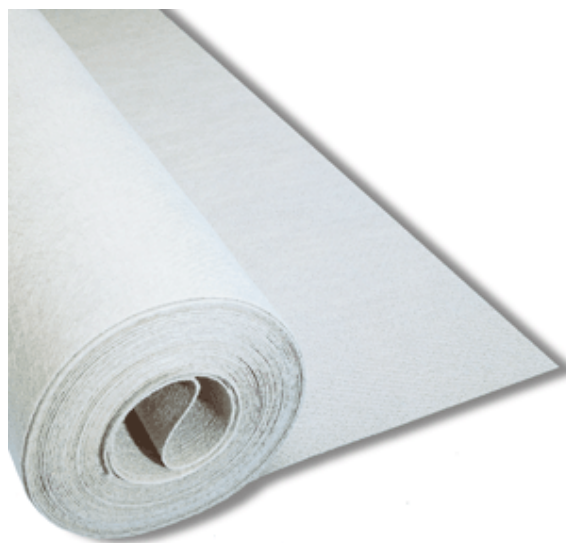
**Joonis 1.5. Geotekstiil Tenax TS 2**

Geotekstiil Tenax TS 2 (joonis 1.5) on valmistatud polüpropüleen kiududest, mis on kuumrullitud mõlemalt kanga poolelt. Tekstiili kaal on  $180 \text{ g/m}^2$ , paksus 0,95 mm. Tenax TS 2 geotekstiili tugevuskarakteristikud on [lisas 4](#).

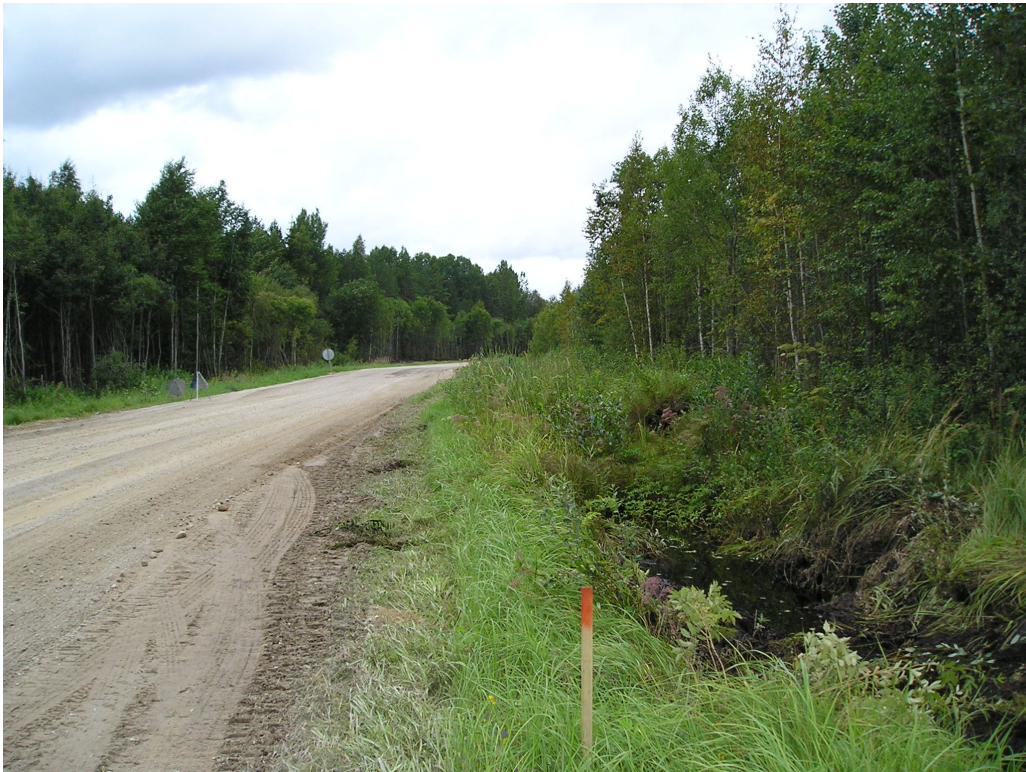
**Joonis 1.6.** Soolõik augustis 2008

Jättes kõrvale ettevalmistavad tööd, algasid suuremad tööd soolõigul augustis 2008. Esimese hädavajaliku tööna oli vaja pinnasevee taset alandada ja selleks paigaldati uued truubid ning seejärel kaevati külakraavid.

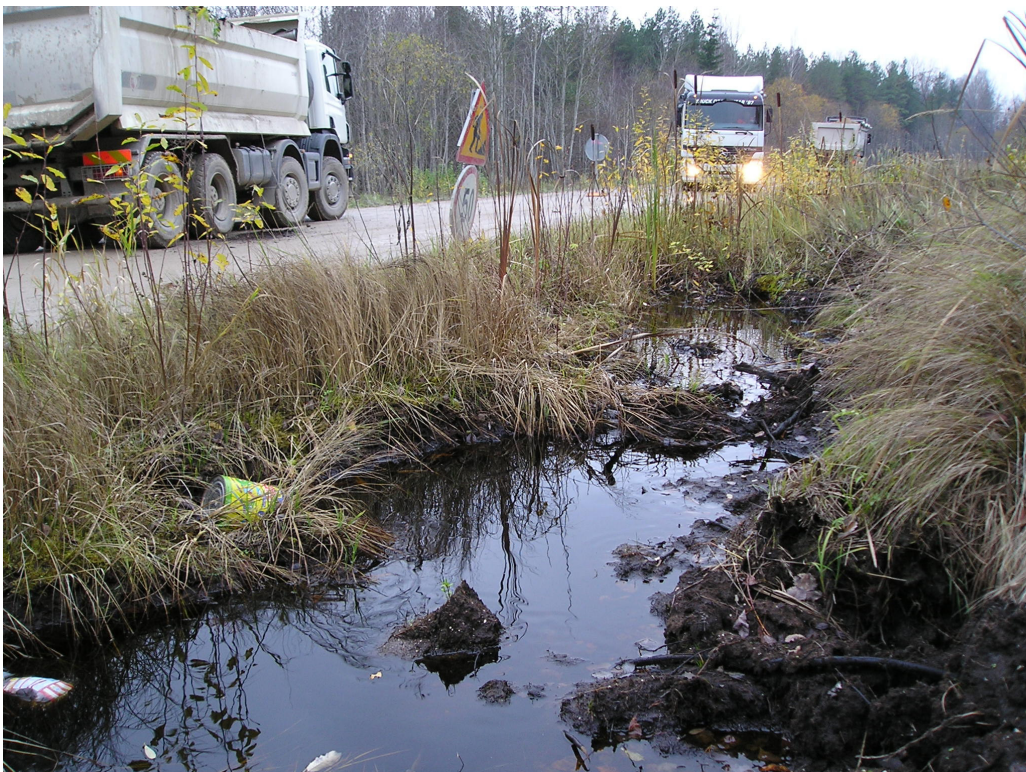
**Joonis 1.7.** Tööde algus soolõigul

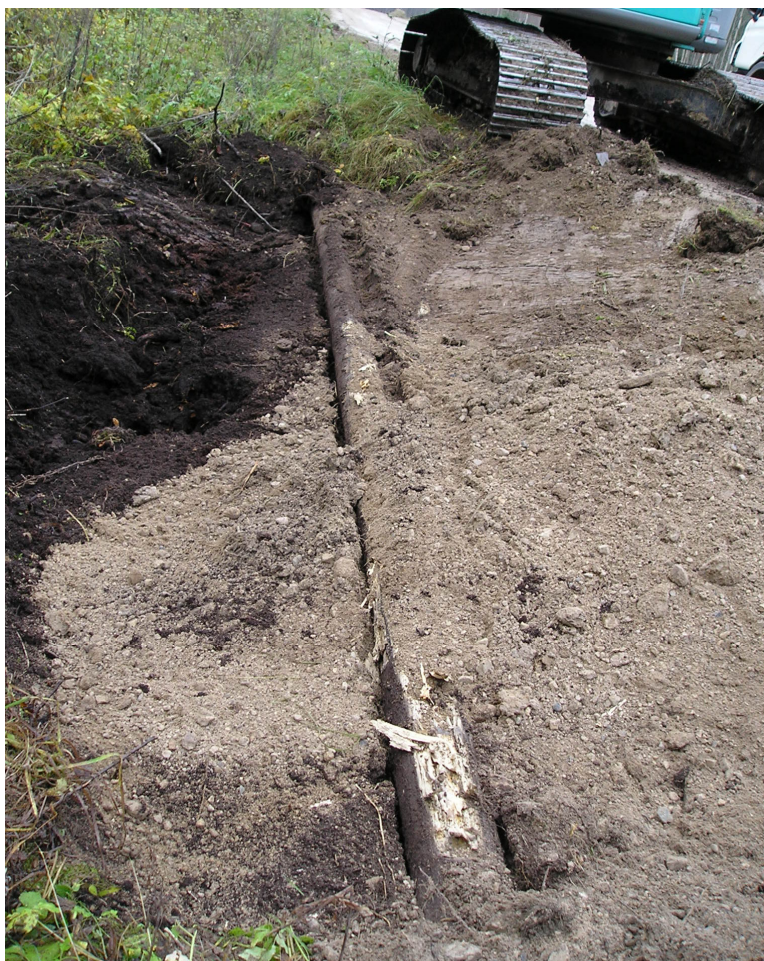
Ilmnes, et pinnased soolõigu paremal (parem ja vasak on nii siin kui edaspidi antud piketaaži suhtes) ja vasakul poolel erinesid üksteisest mõnevõrra – paremal pool esines praktiliselt ainult turvas, vasakul poolel oli olukord ehituse seisukohast soodsam. Sellest tulenevalt nihutati kokkuleppel järelevalve, tellija ja Maanteeametiga (Elmur Karu) tee telge vahemikus PK 5+00 kuni PK 8+00 ühtlaselt kuni 1 m vasakule. Nüüd oli tarvis muldkeha nõutud laiuse saavutamiseks eemaldada vasakult servalt 3 – 4 m ulatuses kasvupinnas ja ebasobiv pinnas. Nagu eelpool mainitud, tulid selle tegevuse käigus välja kunagi teedehituses kasutatust leidnud palgid (joonis 1.8).

**Joonis 1.8.** Soolõigul vanast muldkehast välja tulnud palgid

Muldkehas olevad palgid, mis sobimatu pinnase eemaldamist ei seganud, jäeti nii, nagu kunagised tee-ehitajad ja aeg nad sättinud olid. Kui kasvupinnas, muld ja turbapinnas olid kooritud ning aluspind planeeritud, laotati maha geotekstiil. Geotekstiili paigaldamise eesmärk muldkeha laienduse alla oli vältida pinnaste segunemist ning takistada savi ja turbapinnase ülespressimist laienduse täitmisel ja tihendamisel.

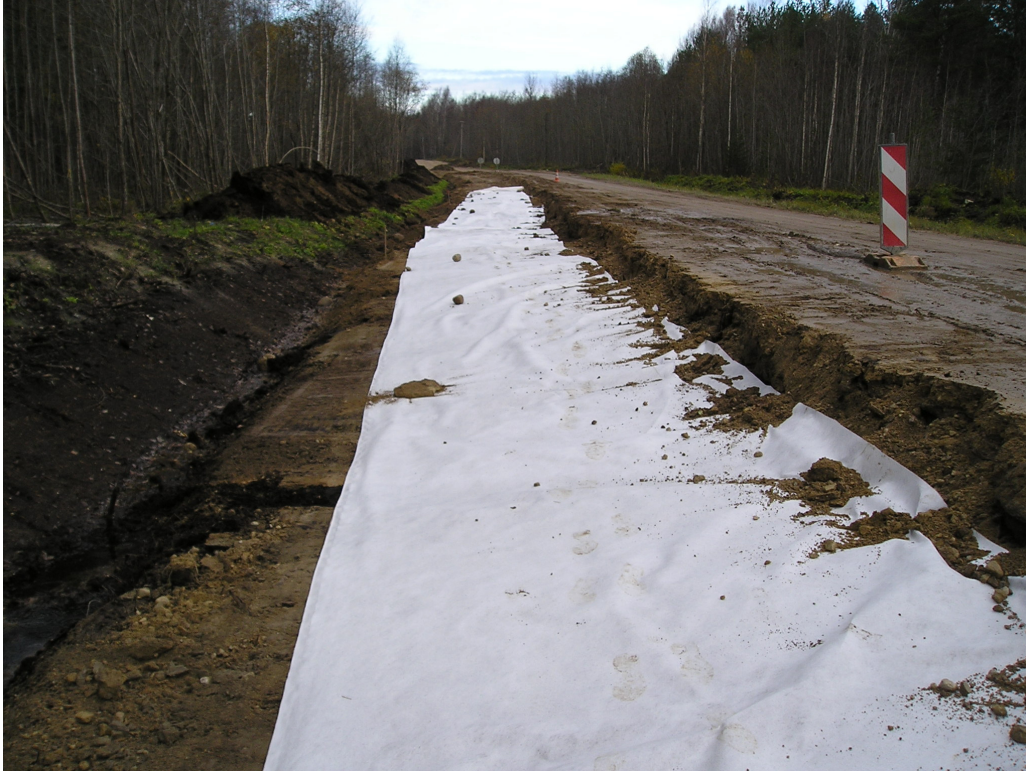
**Joonis 1.9.** Soolõigul muldkeha laienduse alla paigaldatud geotekstiil

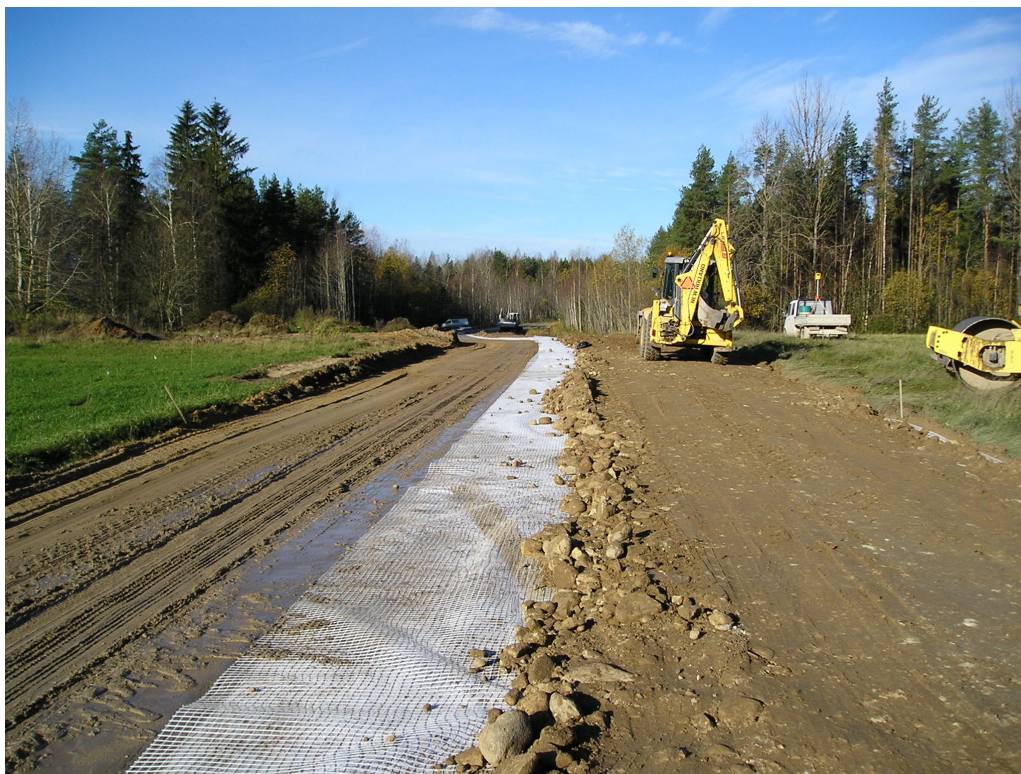
Kui üks pool laiusest oli kruusaga kaetud, paigaldati geotekstiil, geovõrk ja looduslik kruus ka tee teisele poolele, seejuures jälgiti, et tekstiilile ja võrgule tekiks vajalik ülekate ka tee teljel. Kui looduslikust kruusast kiht oli kogu laiuses valmis, profileeriti see greideriga ning tihendati veelkord vibrorulliga.

**Joonis 1.10. Geotekstiili ja –võrgu katmine kruusaga soolõigu alguses**

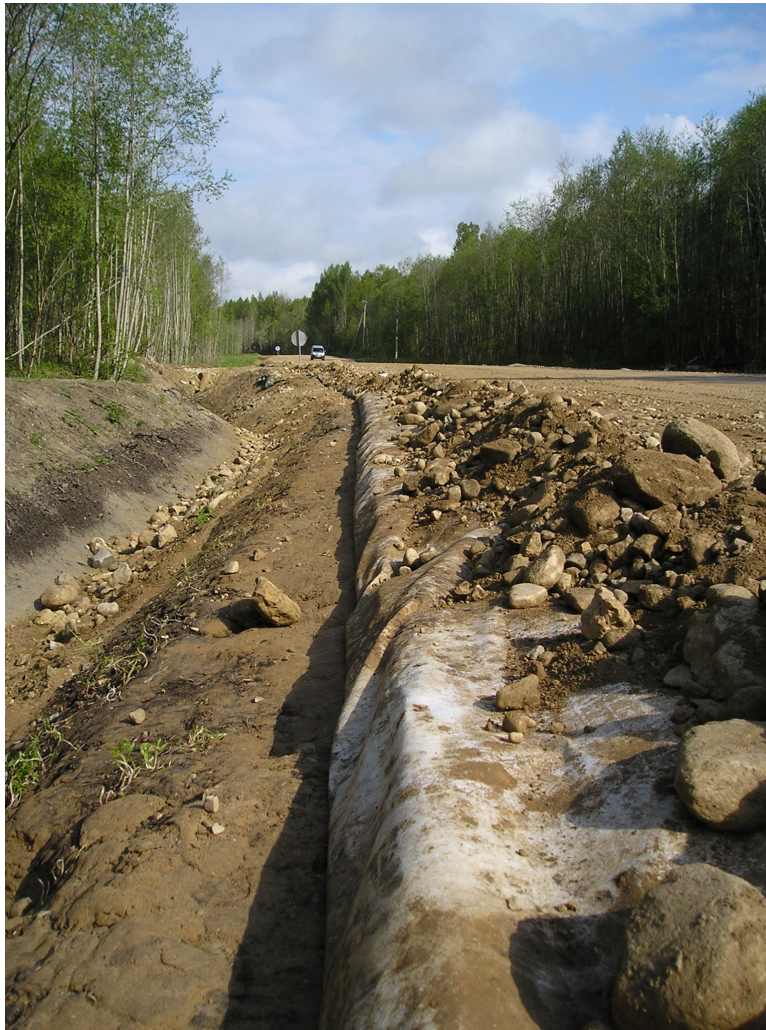
Esimeseks tööks 2009. aastal oli hoovaldamise ja lumetõrjega ettenähtust laiemaks lükatud kruusa tagasitõstmise teele, tagades sellega ühtlasi tee laiuse vastavuse projektile. Eelmisel aastal, kui tööd lõppesid, ei olnud võimalik jäätunud geotekstiili ega –võrku, mis oli paigaldatud kummagile poole 1,5 – 2 m muldkehast laiemana, enam tagasi keerata. Nüüd, kui servad olid puhastatud, keerati geotekstiili ja –võrgu muldkehast väljaolatu servad tagasi tee telje suunas, jättes tekstiili ja võrgu kihtide vahele ca 20 – 30 cm kruusa.

**Joonis 1.11.** Soolõigul telje suunas tagasi keeratud geotekstiili ja –võrgu servad

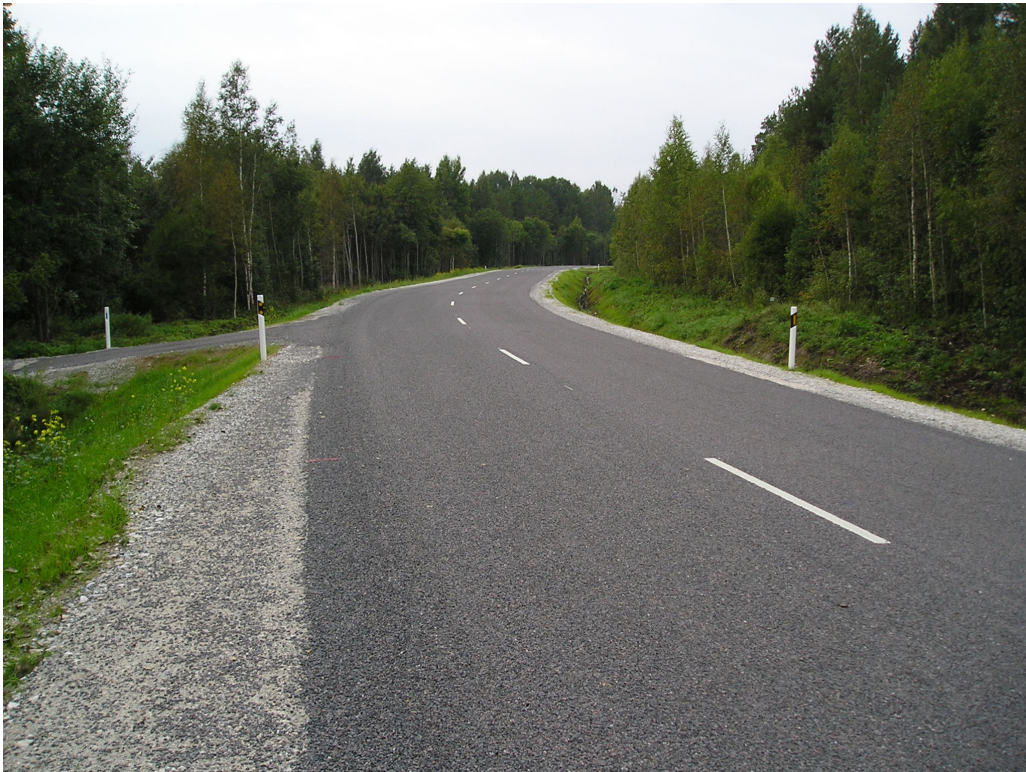
Killustikalus ehitati Eivere karjääri 16/64 fraktsiooni lubjakivikillustikust, mis kiiluti 4/16 killustikuga. MSE 16 paigaldati soolõigule 02.07. – 03.07.2009. Soolõik pinnati graniitkillustikuga juuli lõpus ning markeeriti.

**Joonis 1.12.** Vaade soolõigule septembris 2009

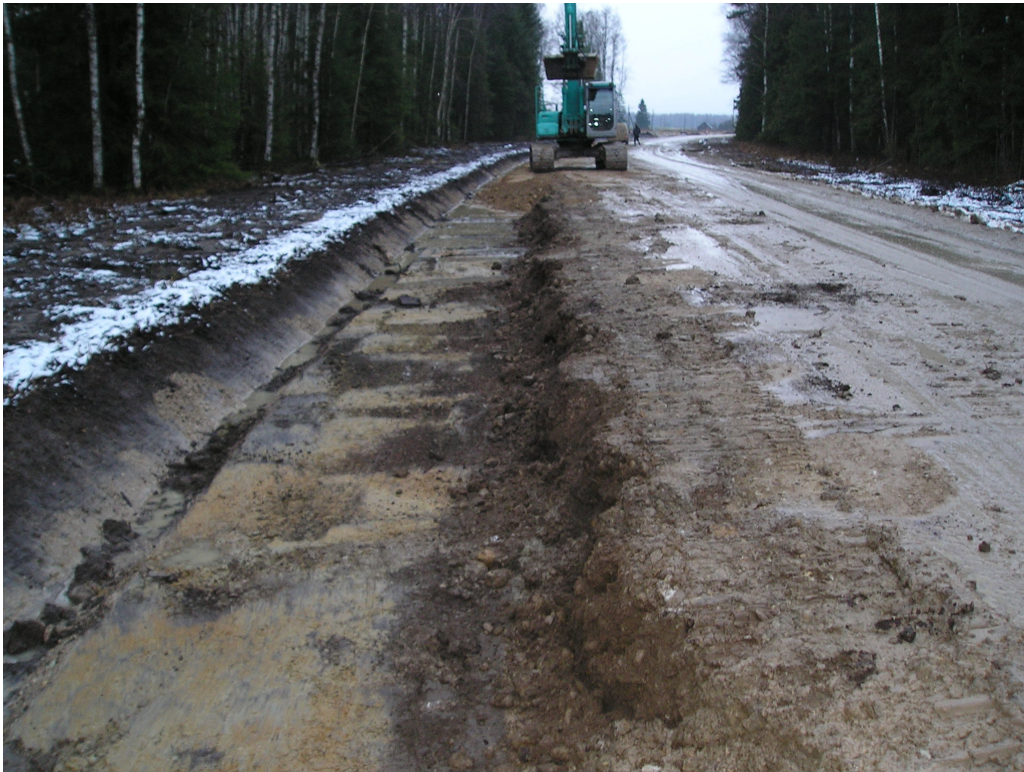
1. muldkeha laiendati üldjuhul mõlemale poole
2. muldkeha laienduste alla ei paigaldatud geotekstiili
3. viimastel lõikudel toimusid tööd talvetingimustes (detsembri keskpaik)

**Joonis 1.13. Muldkeha laiendamine PK 75 juures**

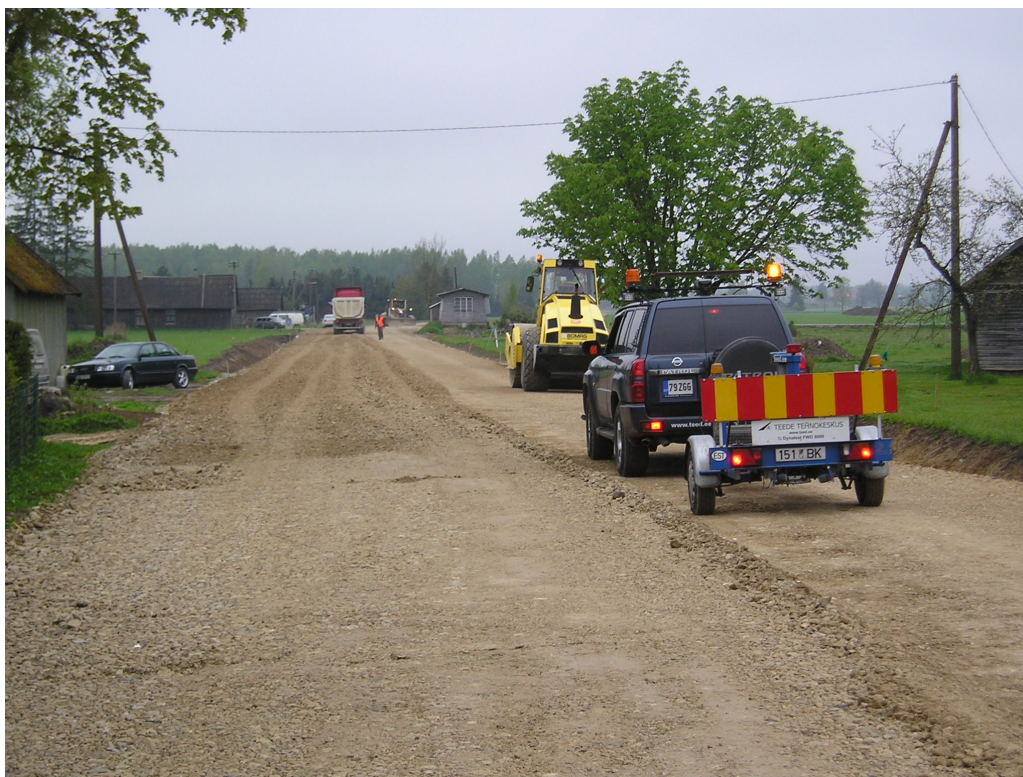
3. tööfront liikus vahetult mõõteseadme ees
4. mõõtmisi teostati öisel ajal

**Joonis 1.14.** Aluse ehituse tööfront liikumas vahetult FWD mõõteseadme ees

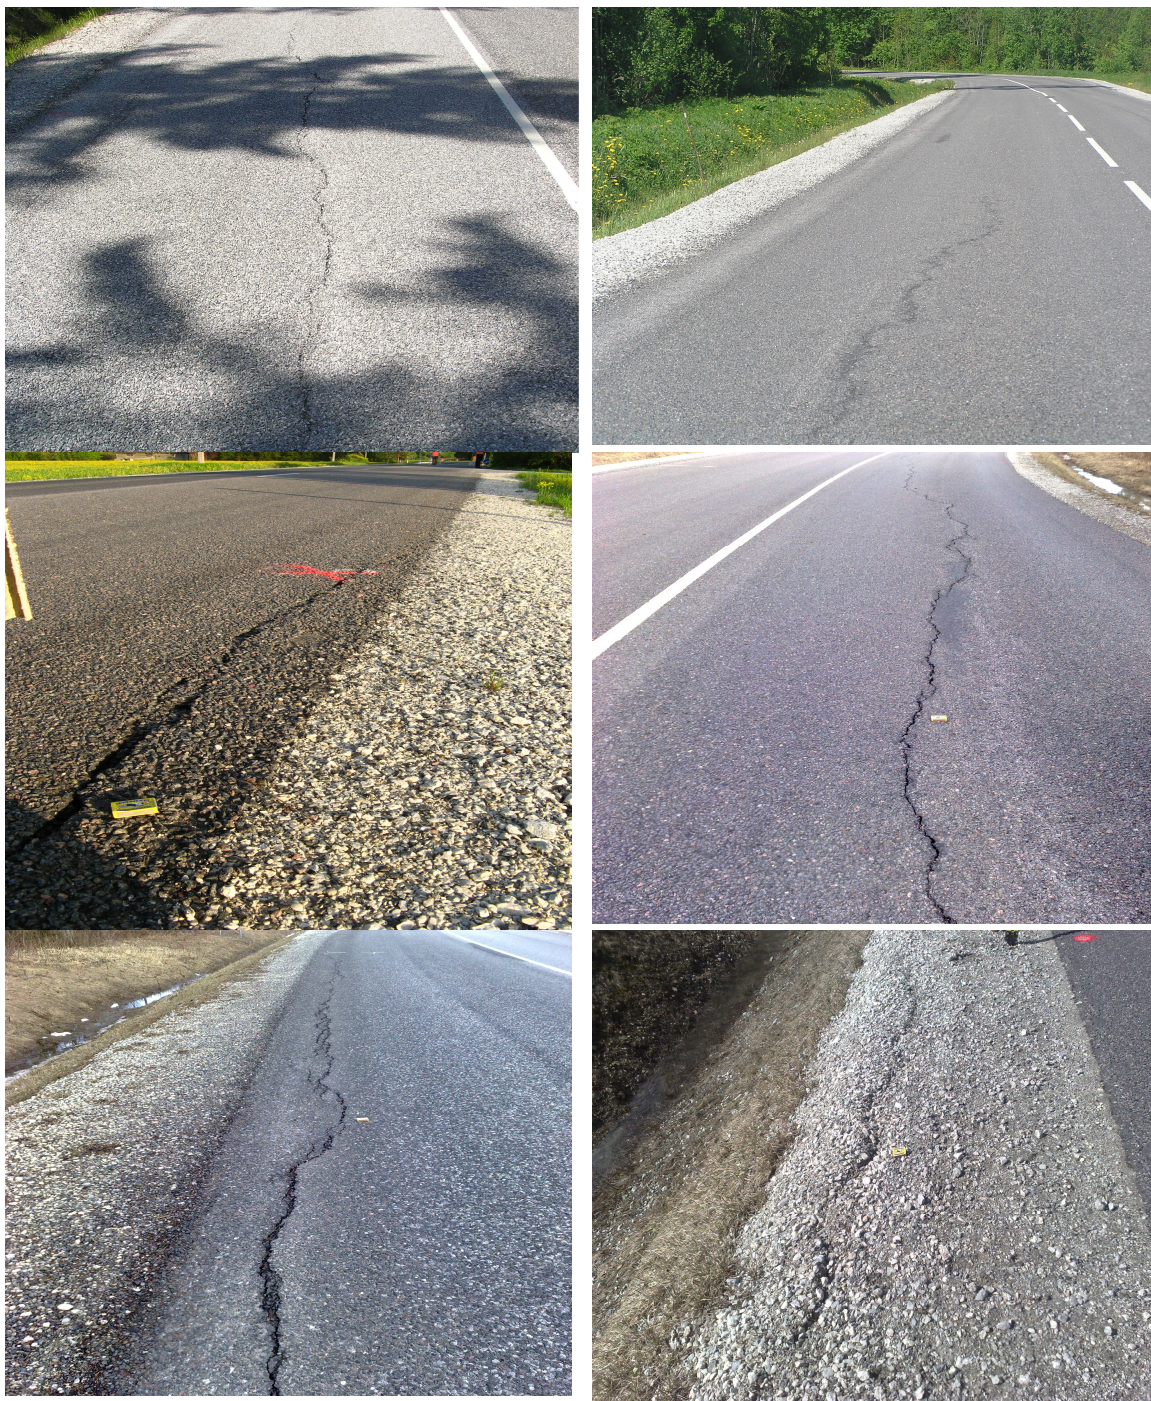
**Joonis 5.3. Defektid maanteel 15111**

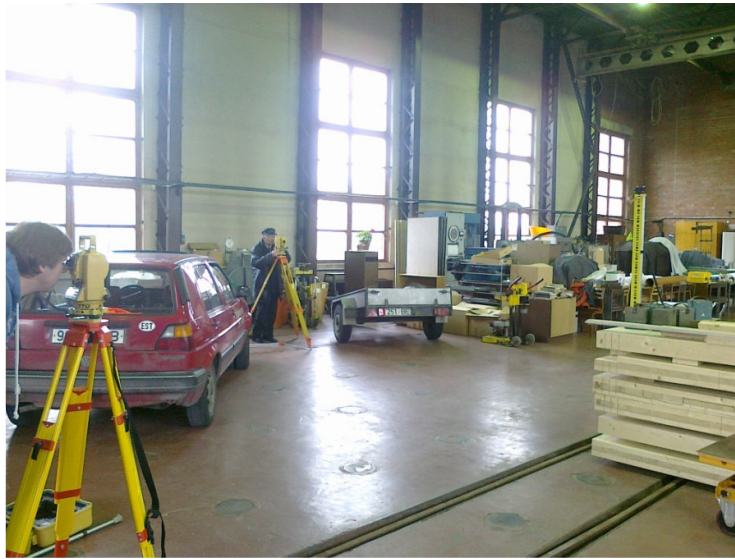
**Joonis 7.21.** Invarlati ja ümarvesiloodi telgede paralleelsuse kontroll ja justeerimine kahe elektron-tahhümeetriga.

Nivelliiri alusena kasutati puidust statiivi (Wild GST20), mille jalgade pikkust annab kruvikinnitustega reguleerida. Komplektis Trimble DiNi03 nivelliiriga kasutati täppisnivelleerimiseks kahte 2 m pikkust invarribaga koodlatti LD12, mille seerianumbrid on 037800 ja 037648. Invarlattide tootjafirmaks on NEDO GmbH ning valmistatud on need Trimble standardi kohaselt. Latilugemite võtmisel tagati latitugede (mark Seco) ning latile kinnitatud kahe ümarvesiloodi (skaalajaotis 12' kaareminutit) abiga invarlattide vertikaalsus. Iga invarlati ümarvesiloodi telje paralleelsust latiga kontrolliti ja justeeriti perpendikulaarselt paigutatud kahe tahhümeetri abil enne välitööde algust, vt. [joonis 7.21](#).
