# TALLINN-NARVA MNT ASUVA LOOBU SILLA KATSEKOORMAMINE

Lõpparuanne

Teedeinstituut

MAANTEEAMET

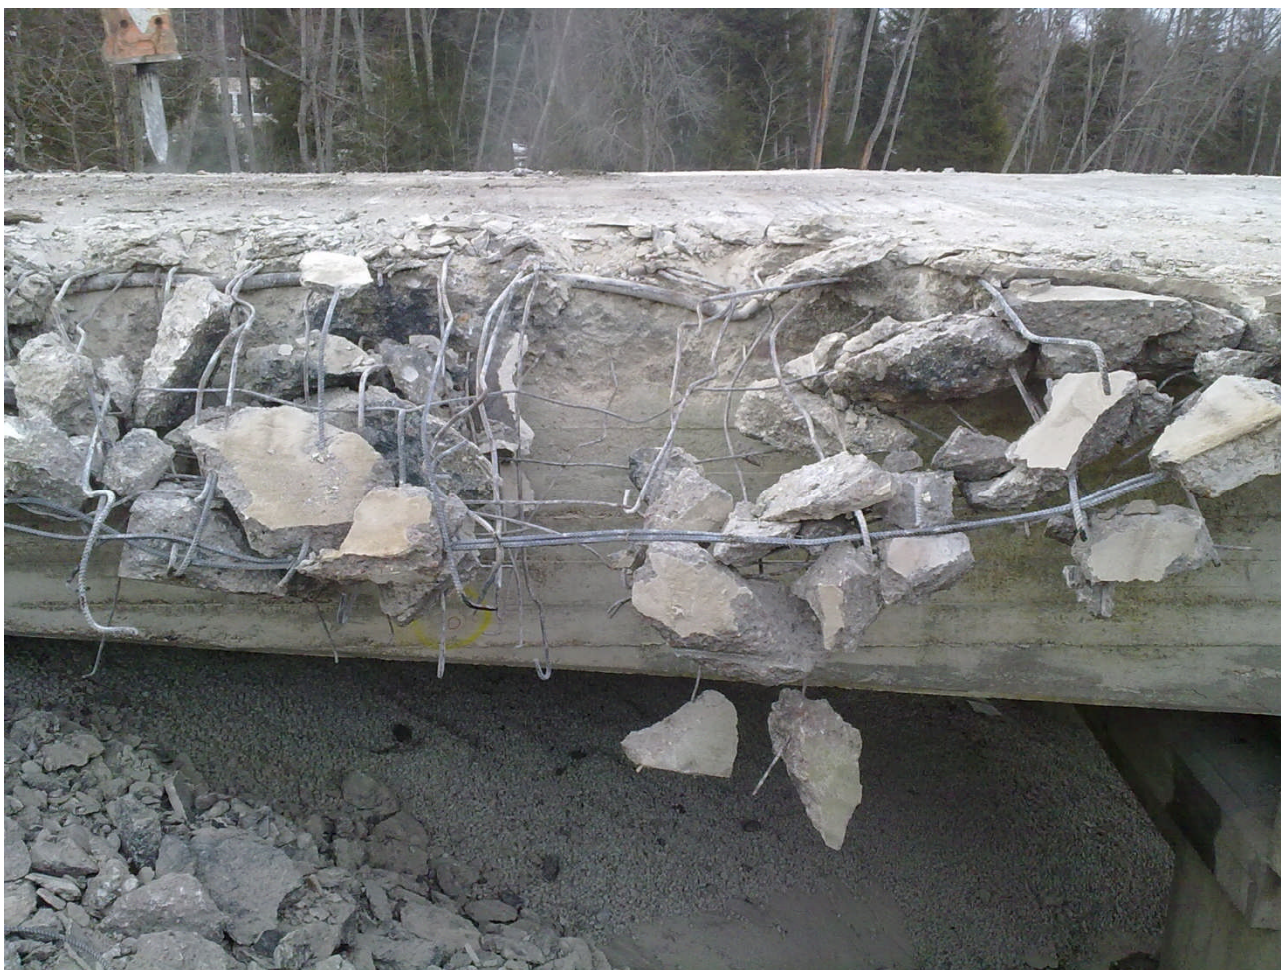
Dekiplaadi armatuuri  $\varnothing 8$  mm, samm ca 150 mm

Foto 1. Armatuur dekiplaadis)

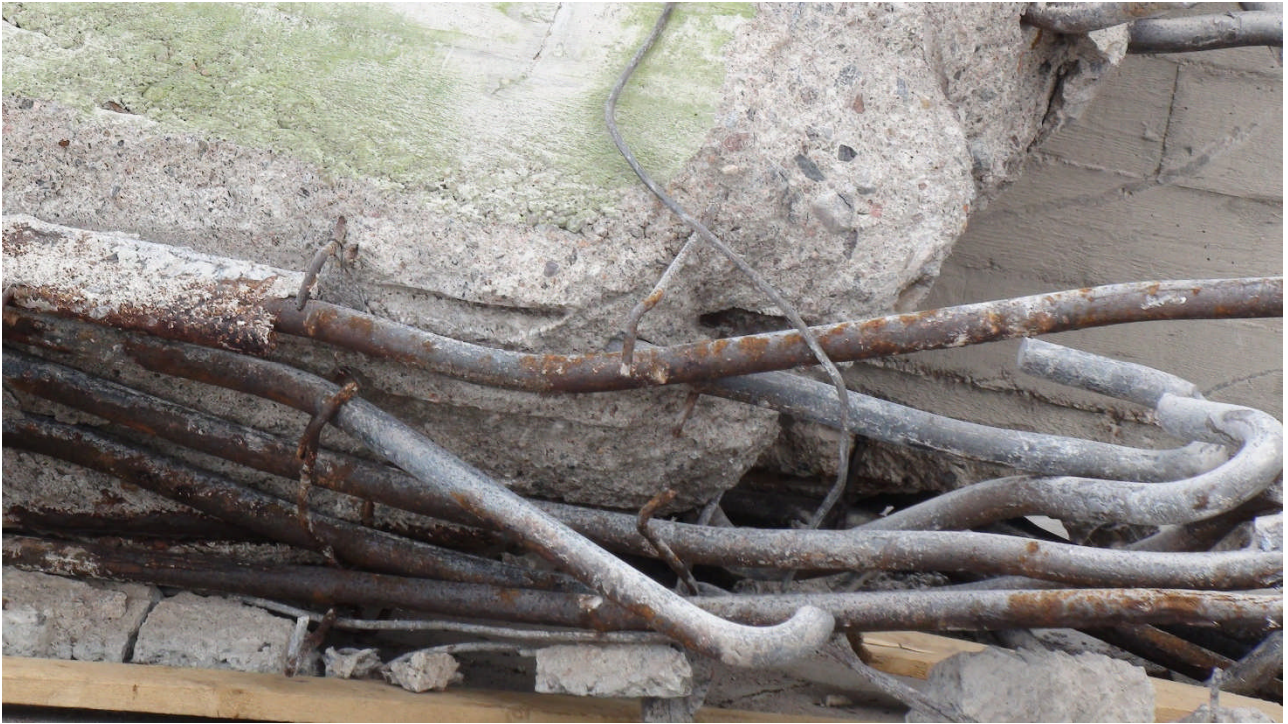
Foto 2. Armatuur peatalas. Armatuuri varraste paigutus vastas tüüpprojektile.

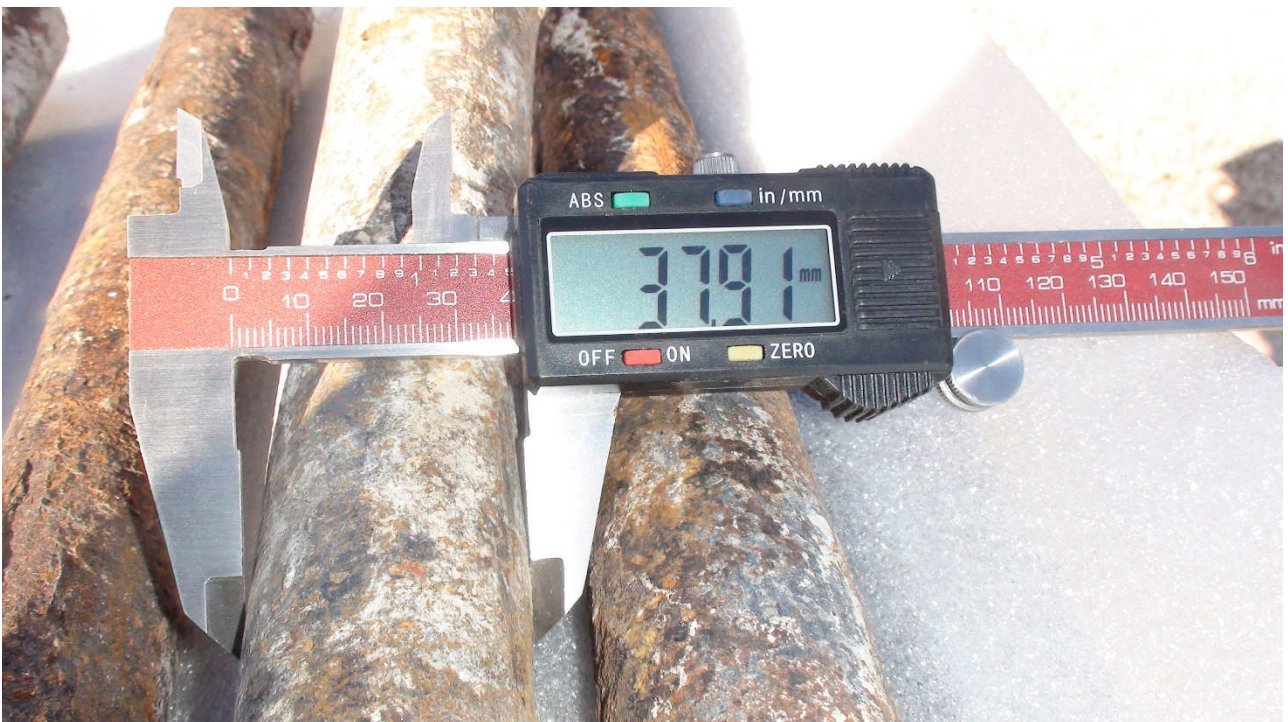
Foto 3. Proovikehadeks kasutatud varraste seisund, Ø 36 – 38 mm.

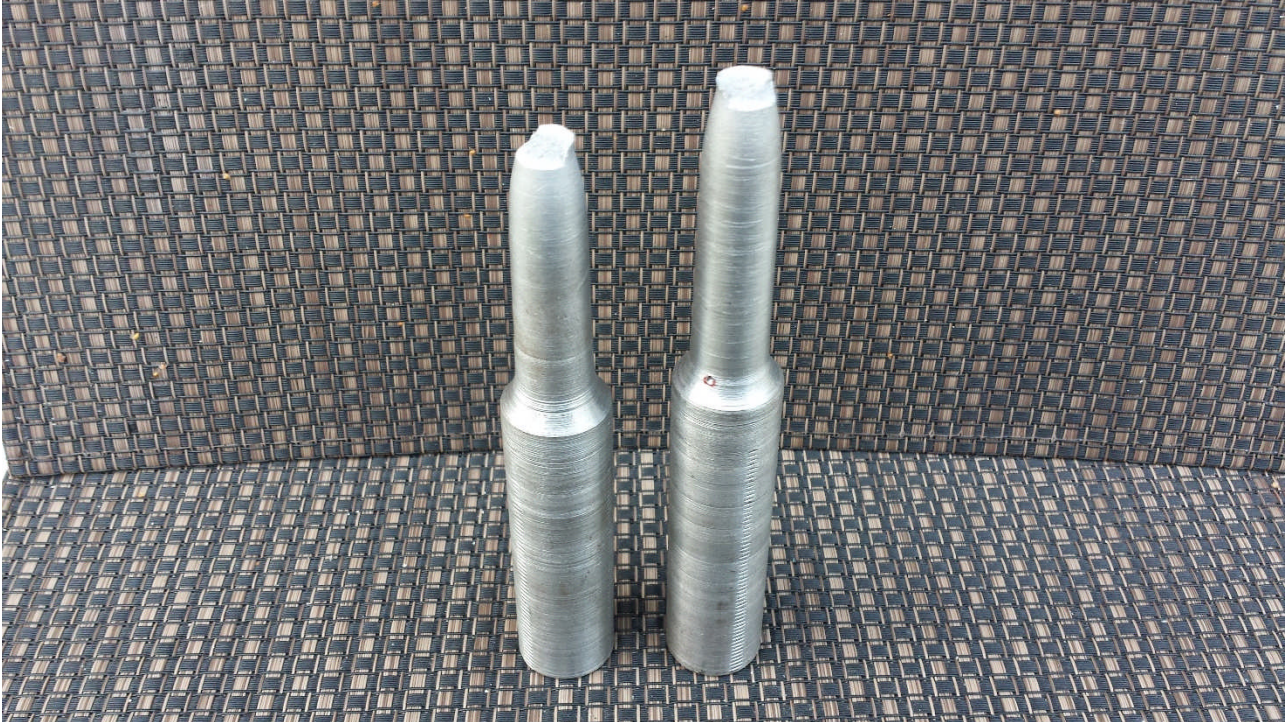
Foto 4. Loobu II silla peatala armatuuri proovikehad peale katsetamist

Tegelik Loobu II silla talade armatuurterase tugevusomadused ületasid tüüpprojekti arvutustel kasutatud terase tugevusomadusi - Ct3 arvutuslik voolupiir on 190 MPa.

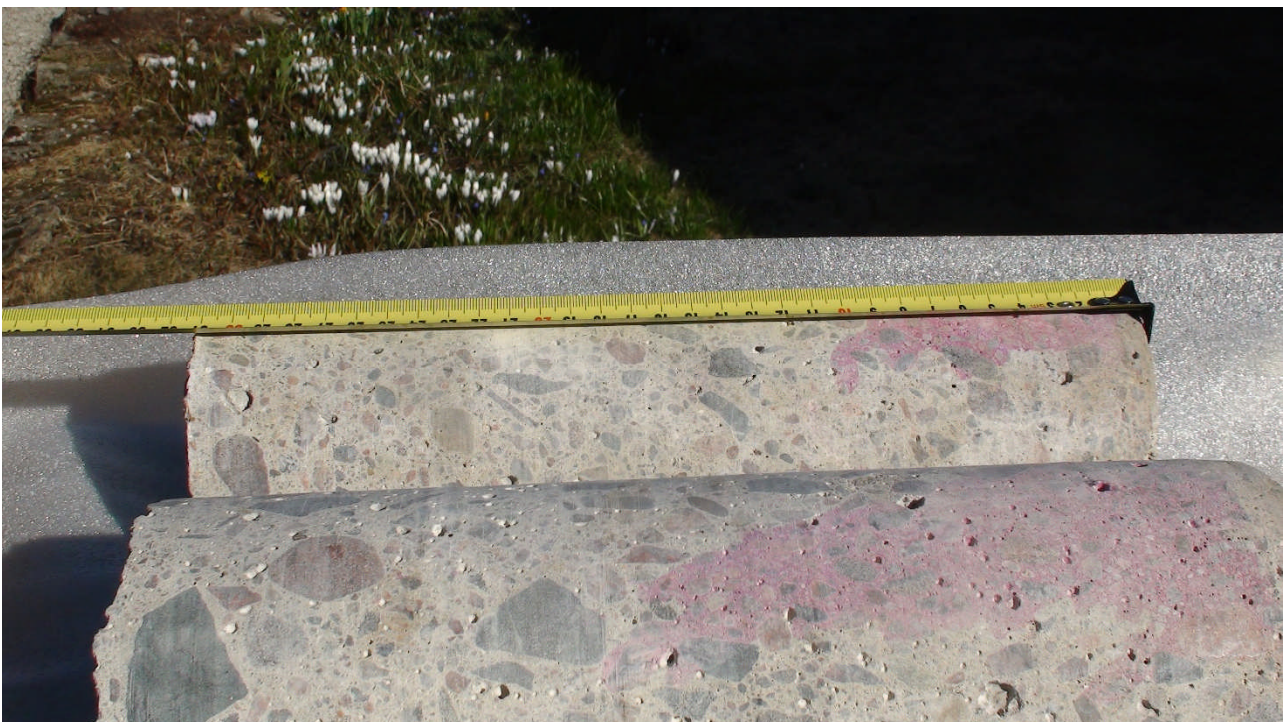
Foto 5. Peatalast väljapuuritud südamikud betooni survetugevus määramiseks

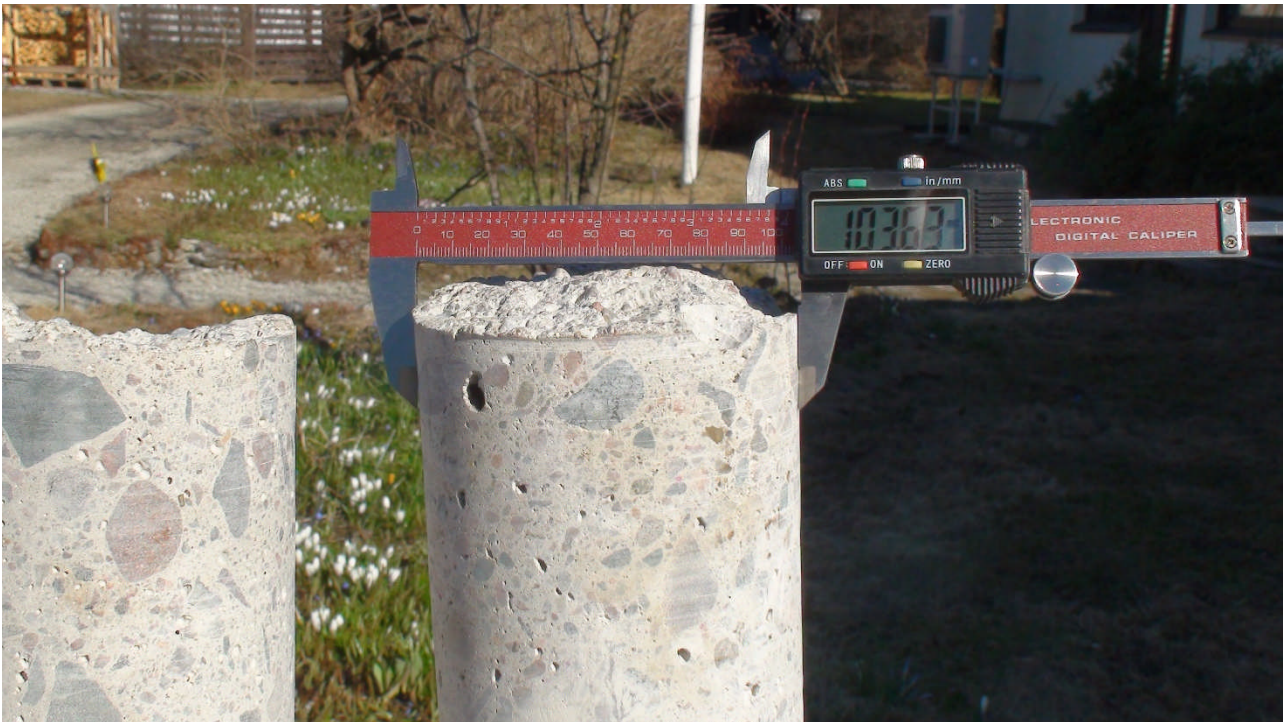
Foto 6. . Peatalast väljapuuritud südamikud betooni survetugevus määramiseks(pikkus 310 mm, läbimõõt 103,4 mm)

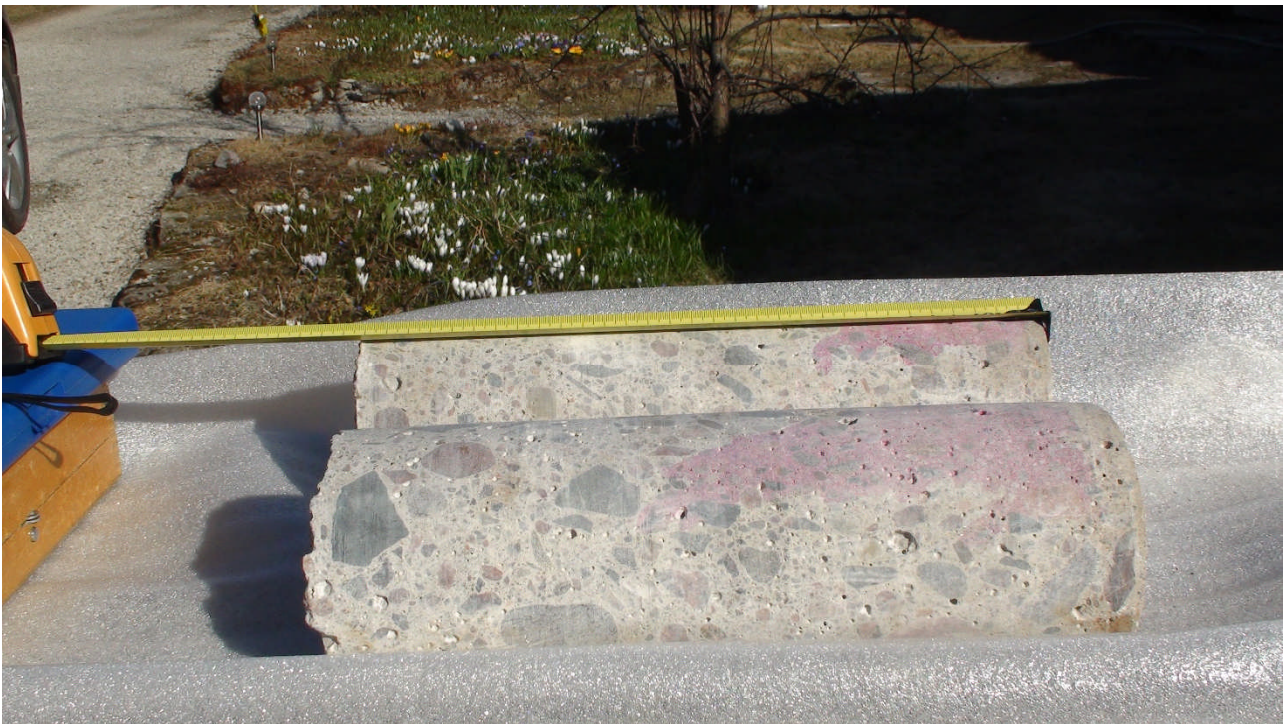
Foto 7. Peatalade karboniseerimise sügavus ei olnud üle 5 mm.

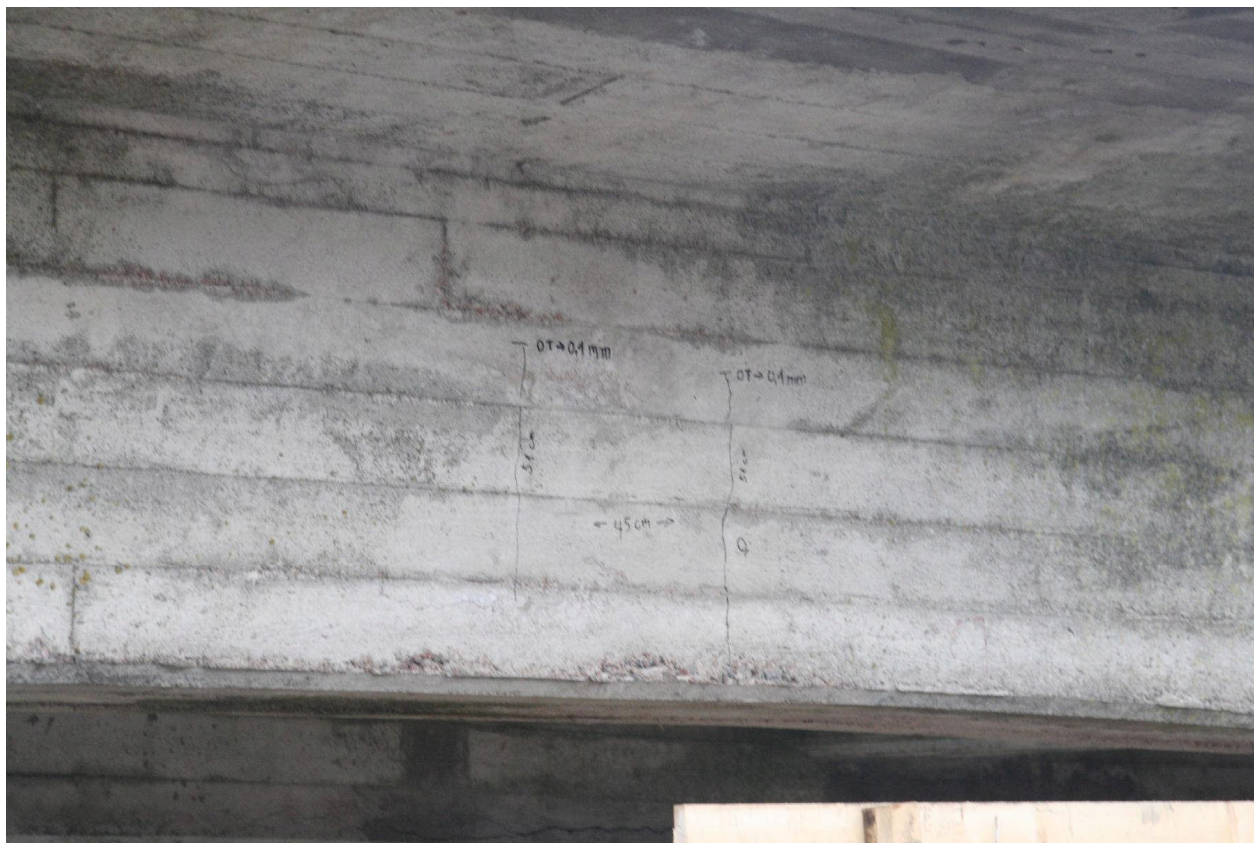
Silla ülevaatusel selgus et kandetalastiku olukord oli halb. Piki ja põikarmatuur roostetas ja betoonkaitsekihis olid sellest tingituna märgatavad praod, osaliselt oli armatuur paljastunud. Silla keskel olid omakaalu ja liikluskoormuse mõjust vertikaalsed praod laiusega ~0,1 mm, sammuga ~45 cm. (Foto 8). Silla plaadi alapinnal olid näha vee läbijooksujäljed, põhjustatud lagunenenud hüdroisolatsioonist (Foto 9).

Foto 8. Enne katsekoormamist olemasolevad praod

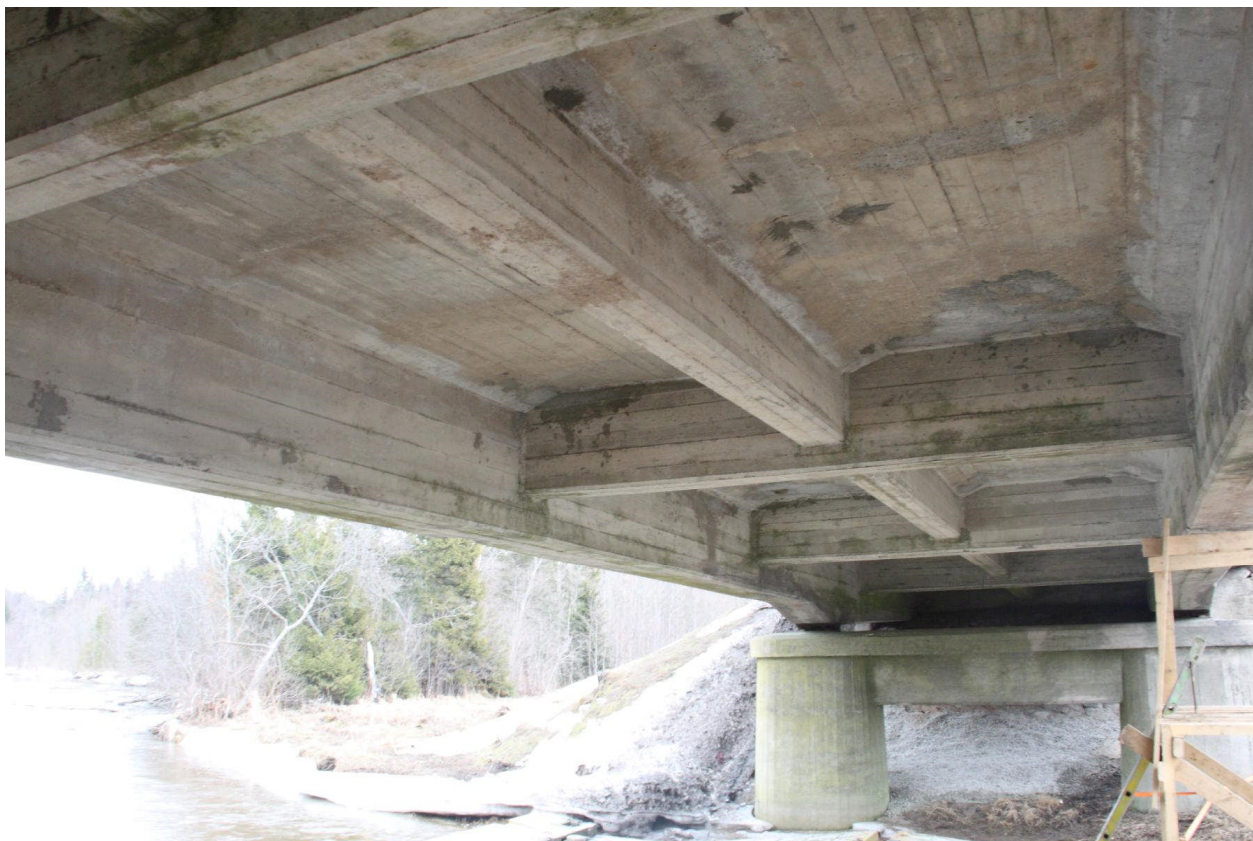
.Foto 9. Silla altvaade. Vee läbijooksujäljed dekiplaadi alapinnas.

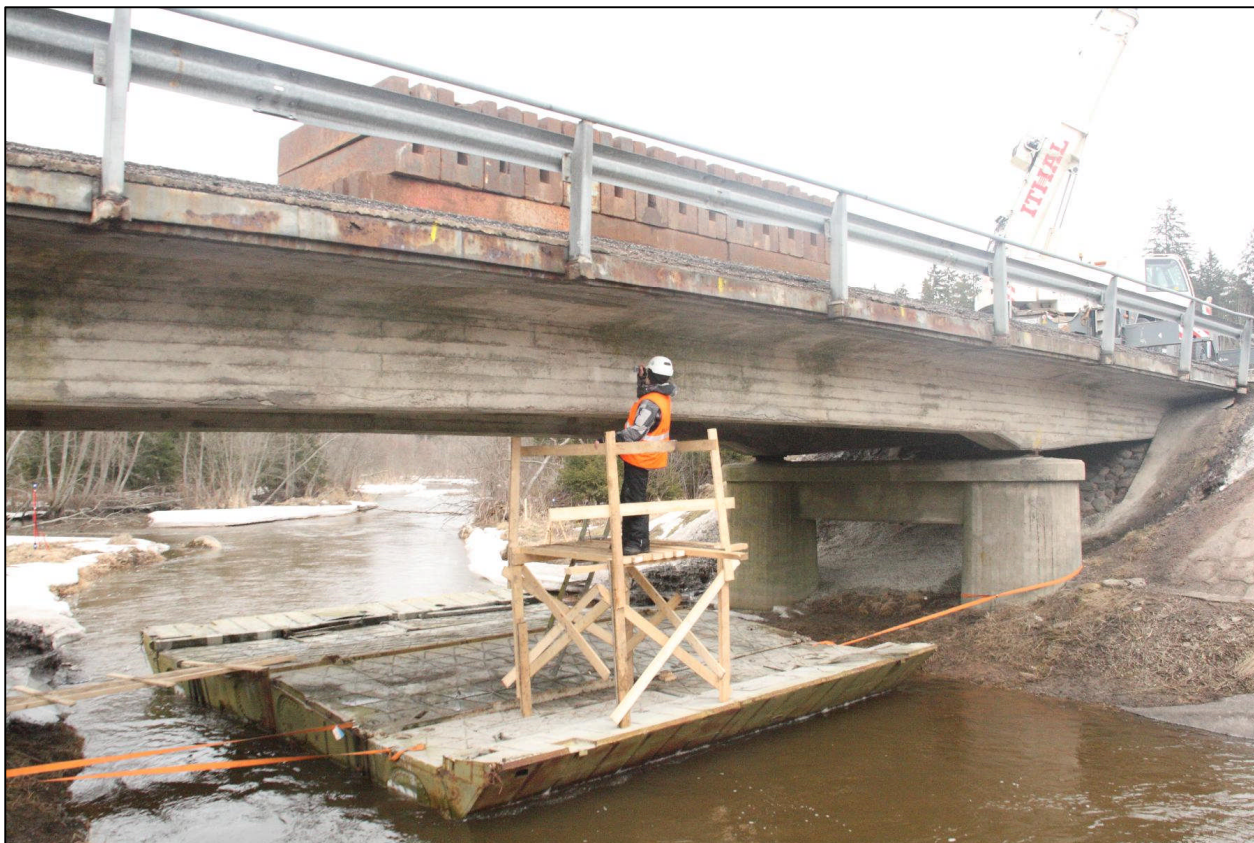
Silla koormamisega alustati kell 10:25. Katse käigus rakendati sillale 3 koormusetappi. Spetsiaalsete tõstekohtadega varustatud plokid monteeriti kraanaga. Esimeses etapis koormati silda vastavalt esialgsele plaanile plokkidega kogu koormusega 80 t (vastav koormus on lähedane traktori NG-60 arvutuslikule koormusele) ning seejärel lasti sillal seista 15 minutit. Seismise kestel teostati vajumite mõõdistused ning fikseeriti pragude avanemised. 80 tonni koormuse saamiseks asetati 6x2 m ala sisse piki silda 12 2 tonni raskust plokki, ning nendele risti kahes kihis 28 plokki. (Foto 10)

Foto 10. Pragude vaatlemine pärast sillale asetatud 80 t suurust koormust.

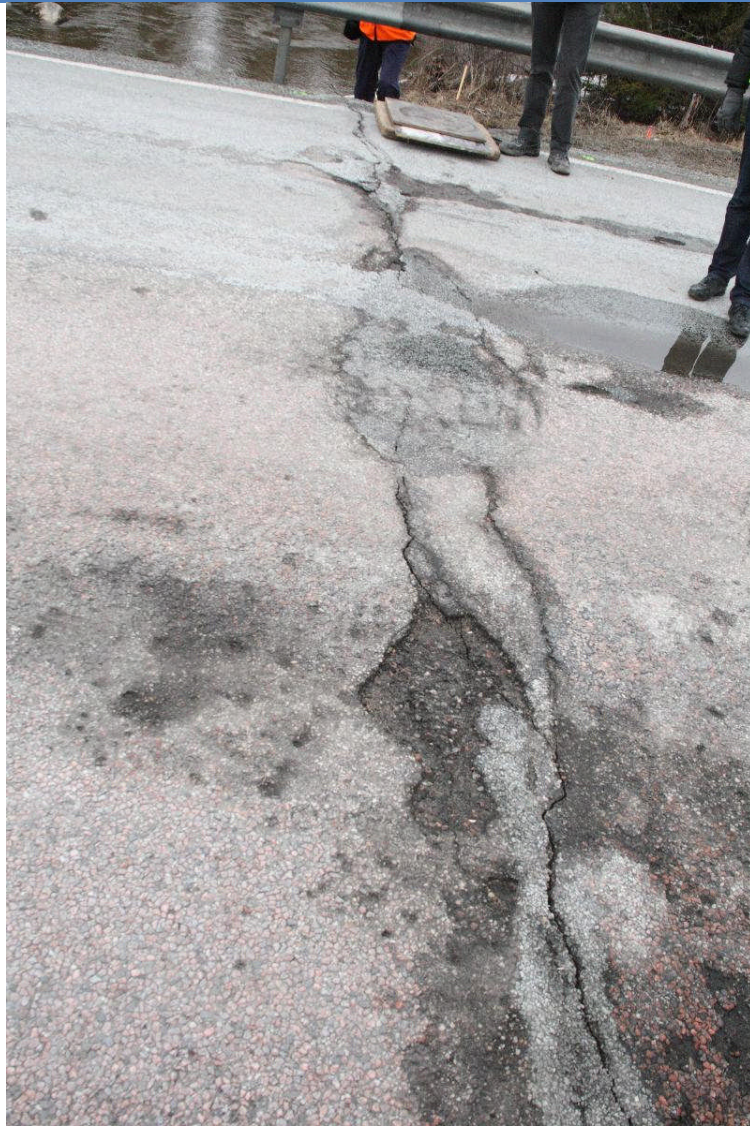
Foto 11. Purunenud ja üles kerkinud asfalt silla talade konsoolide lõpus peale maksimumkoormuse 200t rakendamist

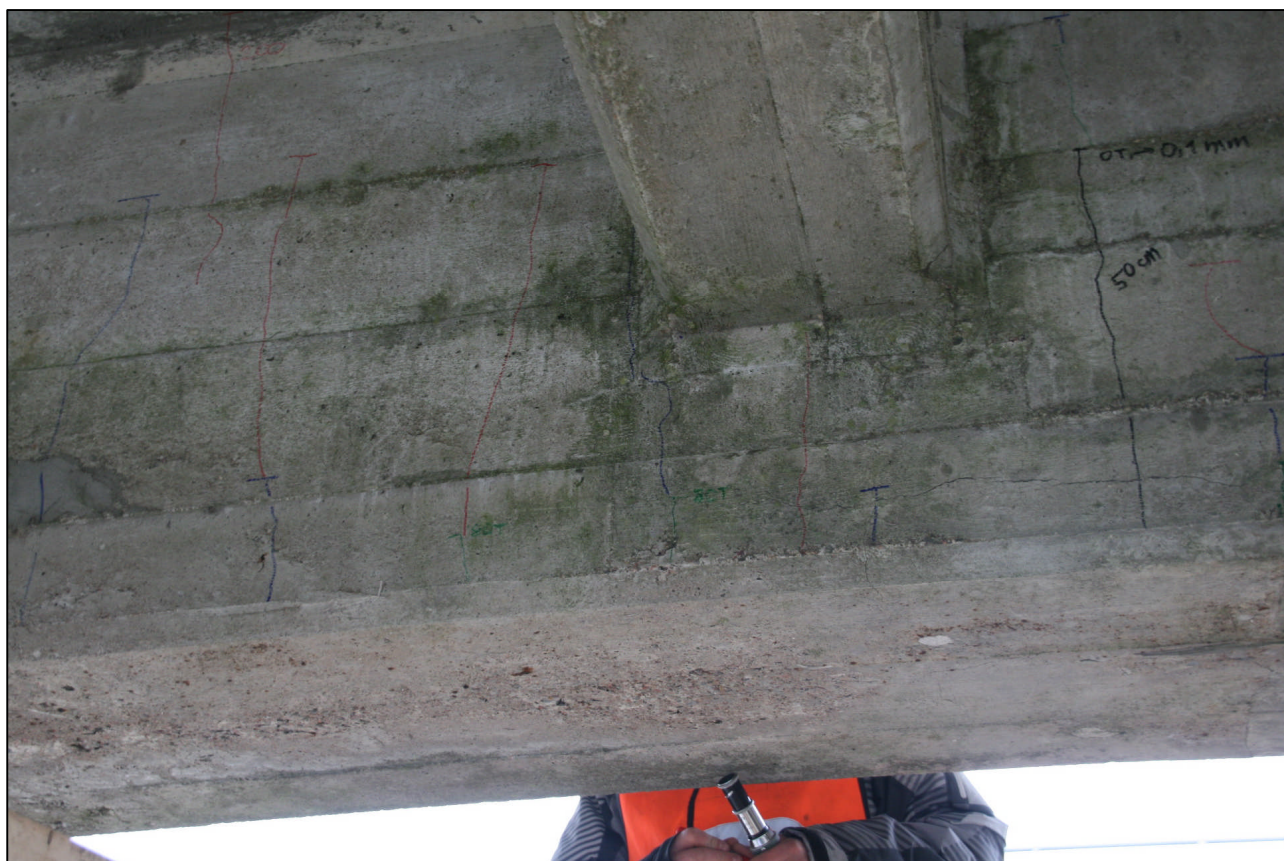
Foto 12. Praod peatalas silla keskel. Must värv näitab pragu enne koormamist, sinine värv pragusid 160 t juures ja punane värv pragunemist 200 t juures.

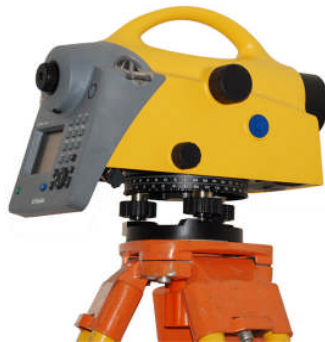
Nivelleerimisel kasutatud digitaalnivelliiri Trimble DiNi03 (seerianumber 730171) kujutab joonis 1.

**Joonis 1. Nivelleerimisel kasutatud digitaalnivelliir Trimble DiNi03**

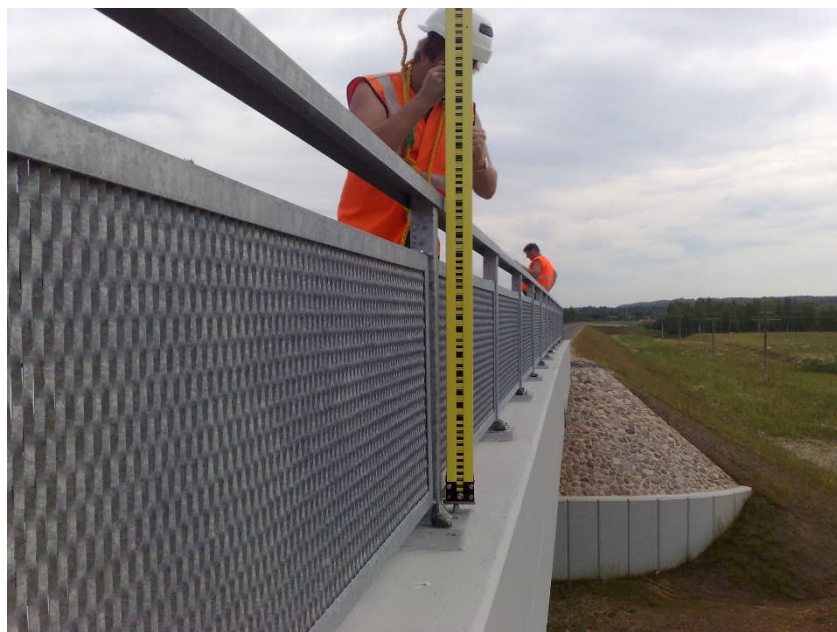
Komplektis Trimble DiNi03 nivelliiriga kasutati täppisnivelleerimiseks kahte 2 m pikkust invarribaga koodlatti LD12 seerianumbritega 037800 ja 037648, vt. joonis 2.

**Joonis 2. Nivelleerimisel kasutatud 2 m pikkune invarribaga koodlatt LD12 (foto pärineb ühelt varasemalt sillakatsetuselt).**

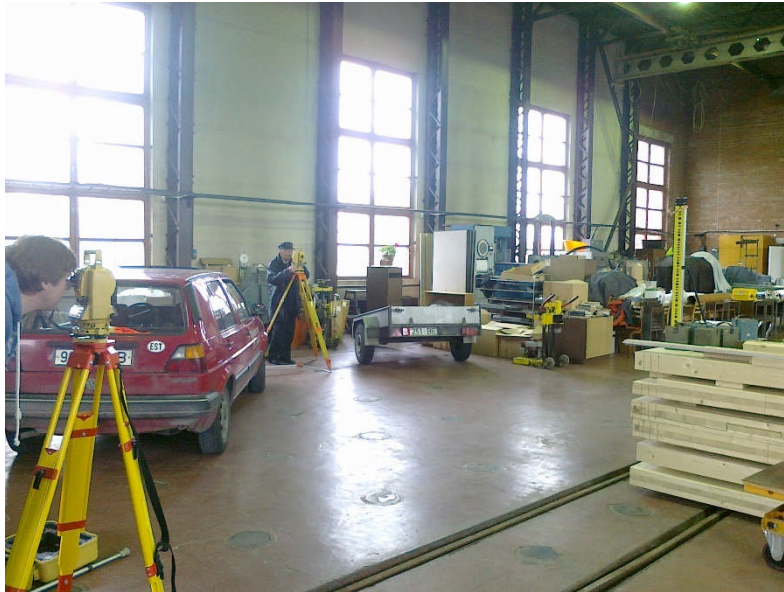
Iga invarlati ümarvesiloodi telje paralleelsust latiga kontrolliti ja justeeriti perpendikulaarselt paigutatud kahe elektron-tahhümeetri abil enne välitööde algust, vt. joonis 3.

**Joonis 3. Invarlati ja ümarvesiloodi telgede paralleelsuse kontroll ja justeerimine kahe elektron-tahhümeetriga**

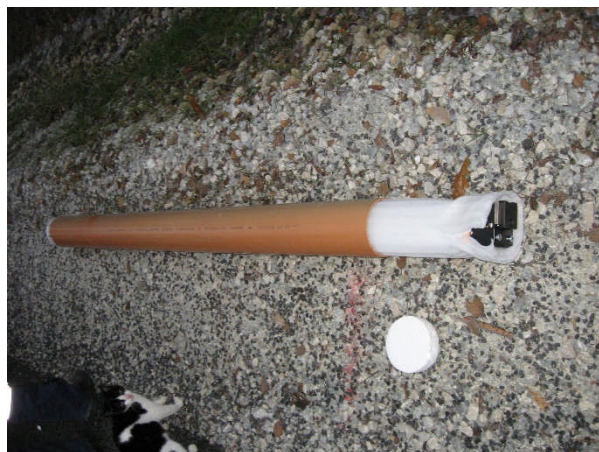
Invarlattice transportimisel tööobjektile kasutati spetsiaalset transporditaarat, mis kaitseb raputuste ja löökide eest, vt. joonis 4.

**Joonis 4. Plastikust transporditaara, millesse sisestamisel invarlatid ka polsterdati**

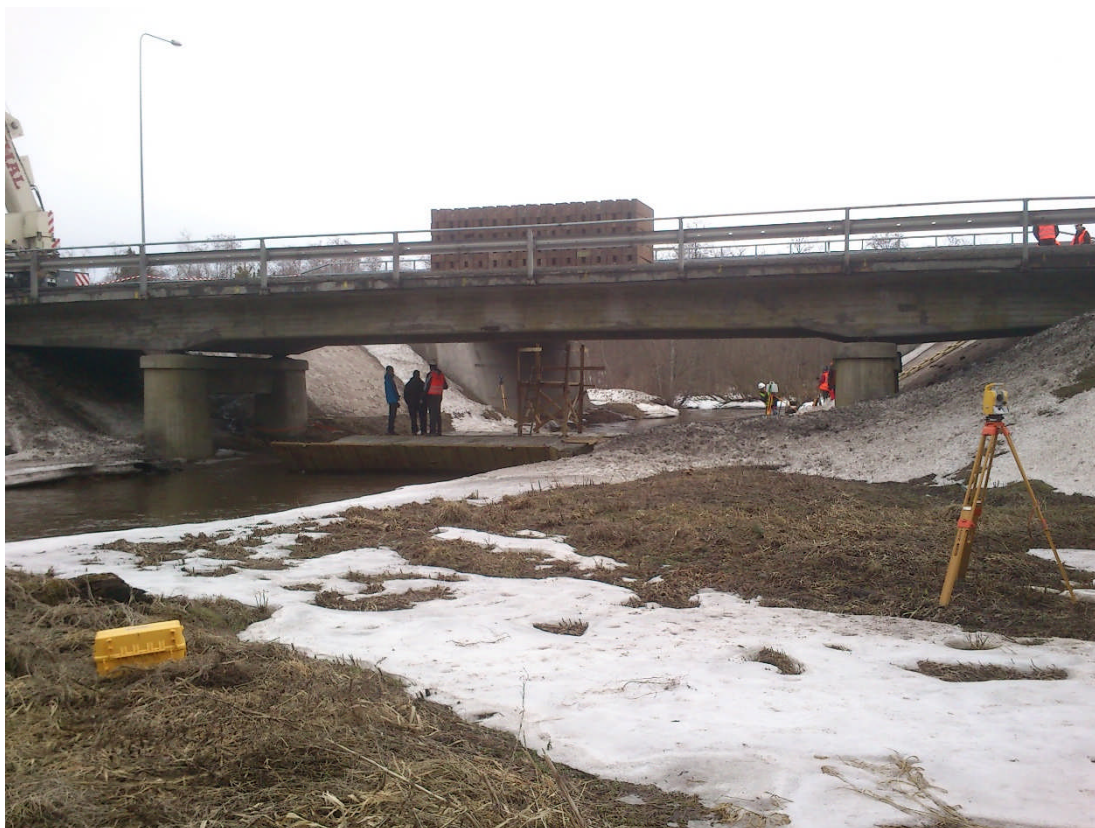
Kolmeavalise maantee silla (vt. joonis 6) nii lõuna- kui põhjapoolse serva kogupikkuseks mõõdeti 50 m pikkuse mõõdulindiga 31 m. Olgu märgitud, et sild oli kogu ulatuses praktiliselt samal nivoopinnal. Sillakatsetuse üldjuhi S. Idnurme sõnul oli silla (ehitatud 1953.a) kandevõimeks projekteeritud 60 tonni.

**Joonis 6. Katsetatav Loobu maantee-sild, metallkoormused on laotud silla keskmise ava kohale lõunapoolsele sõidurajale. Vaade lõunasuunda, esiplaanil paremal põhjapoolne lasertahhümeetria jaam**

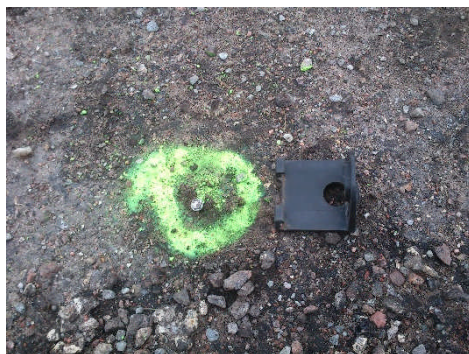
Objekti ülevaatusel ilmnas, et nivelleerimiseks sobilikke märke sillal (näit. piirdetara kinnituspolidid) ei leidu. Selle asemel otsustati silla põhja- ja lõunaserva asfaltkattesse akudrelliga sisestada kuuskantpeaga kruvid (vt. joonist 7) , mis tähistati roheka markervärviga, vt ka joonis 8.

Joonis 7. Silla koormuskatsetusel kasutatud mõõtepunkt (kuuskantpeaga kruvi sisestatud asfaltkatendisse)

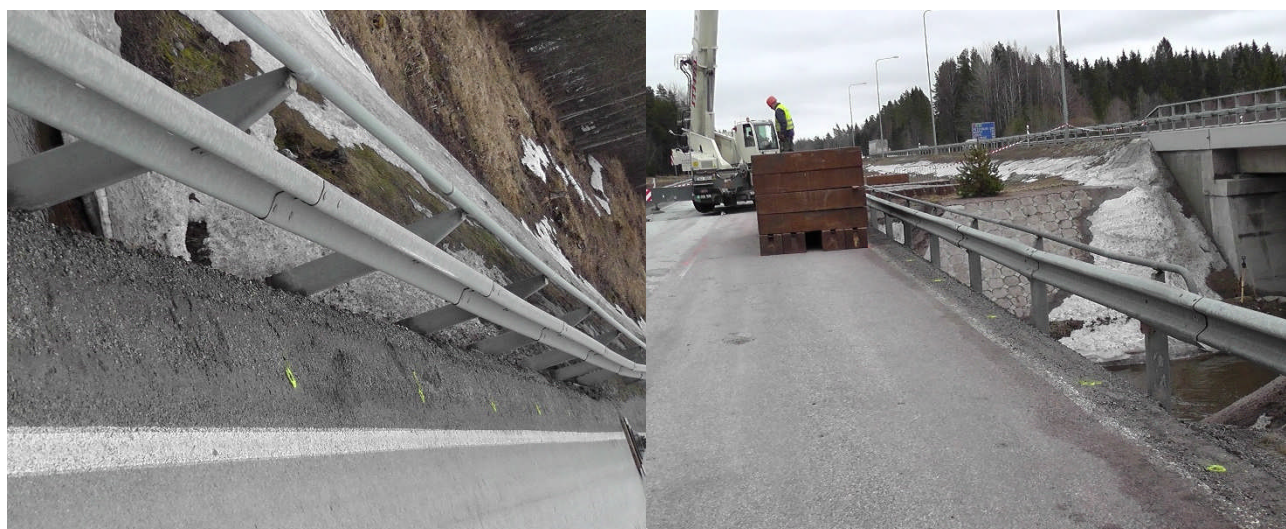
Joonis 8. Mõõtepunktide (markeeritud neonrohelistega) asukohad silla põhja- (vasakul) ja lõunaservas (paremal)

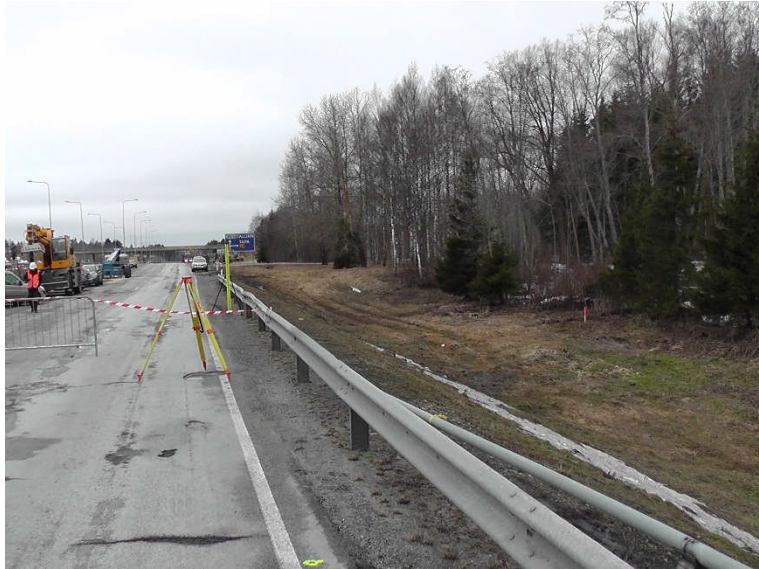
Kõrgtäpse nivelleerimise lähtepunktiks kasutati ajutist reeperit (ca 0.6 m pikkune armatuurraud), mis paigutati viadukti läänepoolsest otsast ca 12 m kaugusele, vt. joonis 9. Eeldatavalt oli ajutise reeperi kõrguslik asend piisavalt stabiilne terve koormustesti ajal.

**Joonis 9. Loobu maanteevilla põhjapoolse serva nivelleerimisjaama asukoht (vaade läänesuunale), tagaplaanil ajutisele reeperile asetatud mõõdulatt**

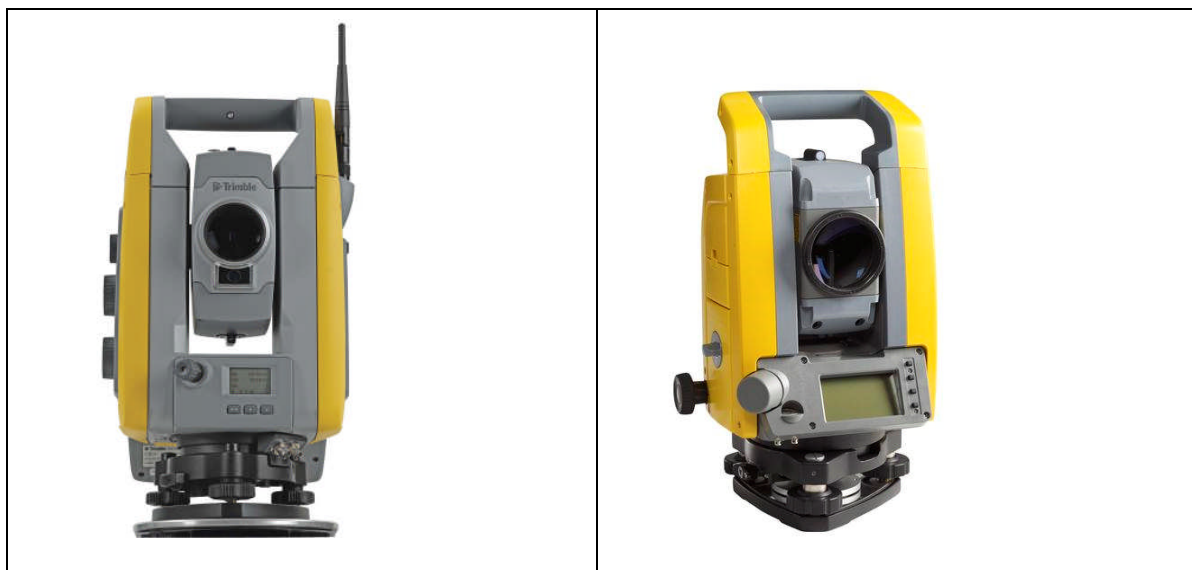
- Vertikaal- ja horisontaalnurga mõõtmise täpsus (standardhälve vastavalt DIN 18723) 2"
- Kaheteljeline kompensaator ulatusega 3,5'
- Kauguse mõõtmise täpsus (ruutkeskmise viga) prismaga mõõtes 2 mm + 2 ppm ning laserkiirega mõõtes 3 mm + 2 ppm
- Mõõteaeg prismale mõõtes 1,5 s ning laserkiirega mõõtes 1,8 s
- Mõõteulatus prismale mõõtes kuni 5000 m, laserkiirega mõõtes kuni 400 m (peegelduvusel 90 %)
- Optiline suurendus 30 kordne
- Fookuskauguse vahemik: 1,5 m kuni lõpmatuseni

Joonis 13. Loobu sillamõõtmistel kasutatud laser-tahhümeetrid Trimble S6 (vasakul) ja M3 (paremal)

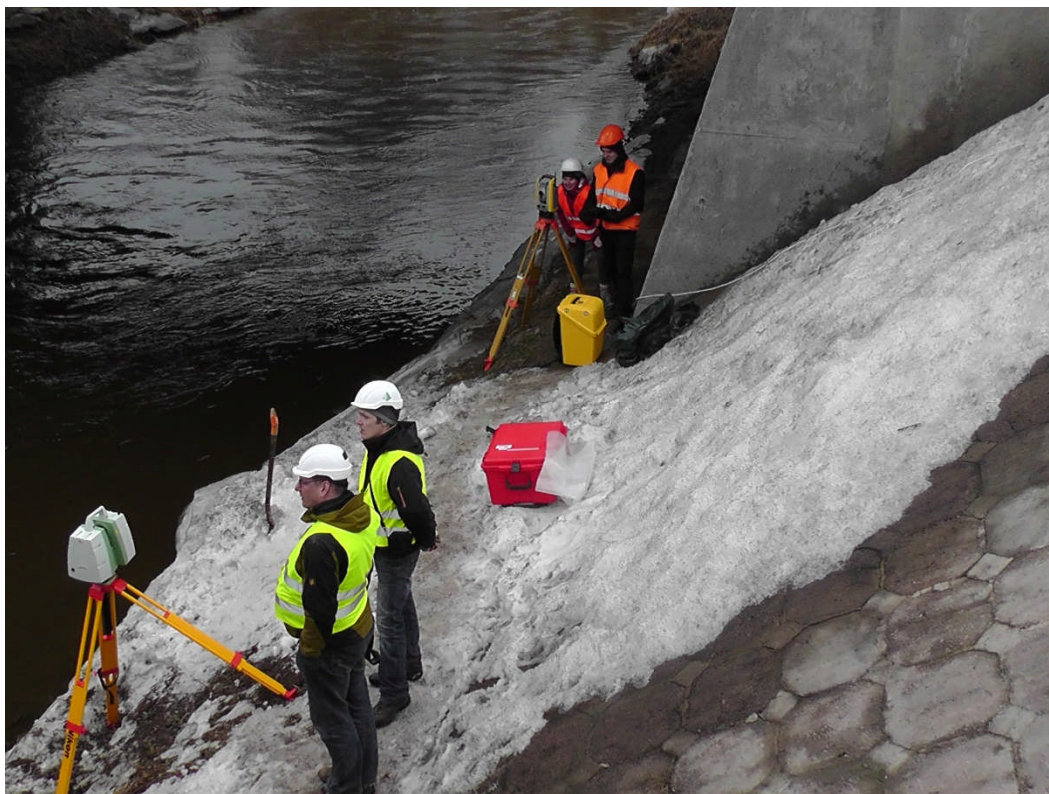
Joonis 14. Tahhümeeter Trimble S6 ning terrestriline laserskanner silla lõunapoolsel küljel

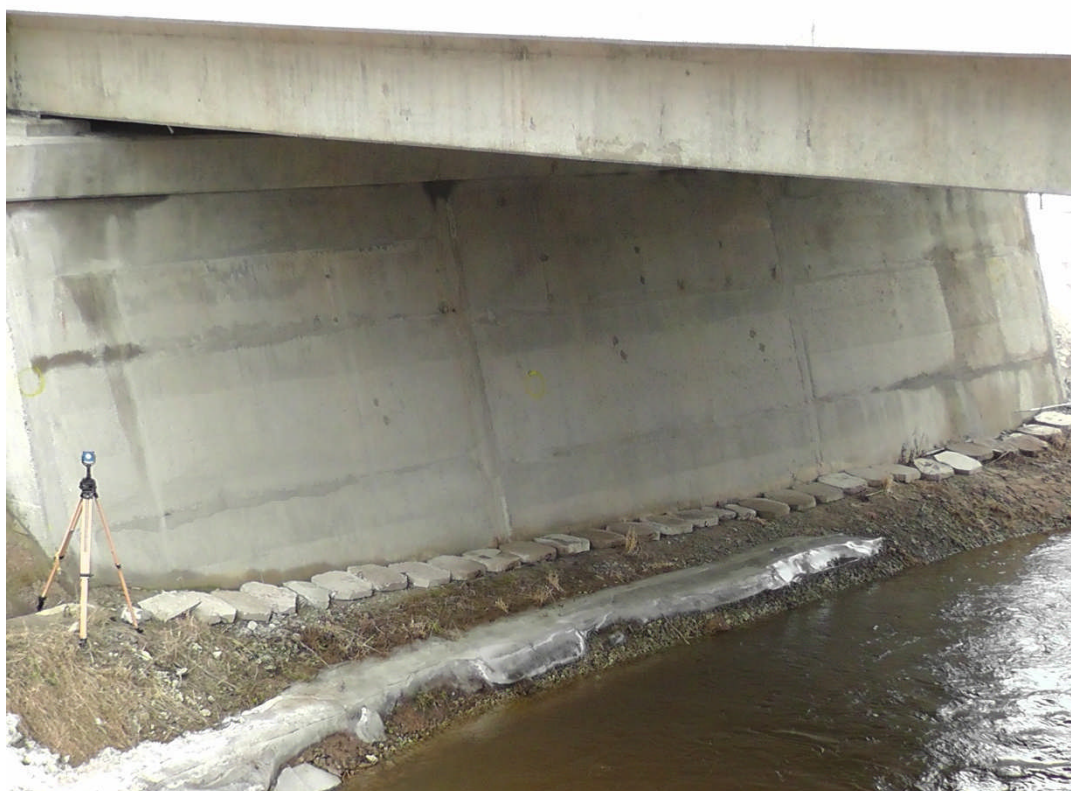
Joonis 15. Skaneerimistähis N2 ja lähtepunktid m1-m3 (kollaka markeriga ümbritsetuna paistab üks statiivile paigutatud skaneerimistähisest vasakul üleval, betooni serval)

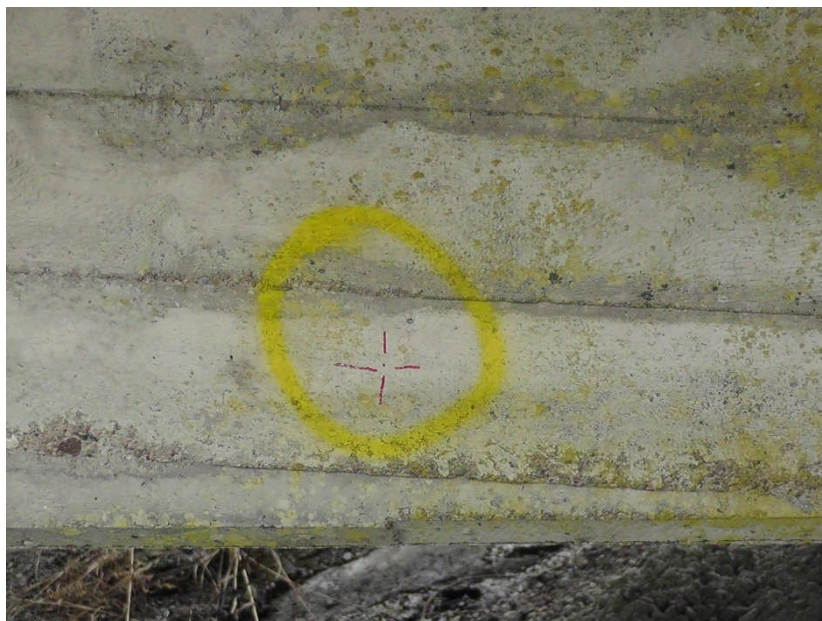
Joonis 16. Mõõtmispunkt sillatalal

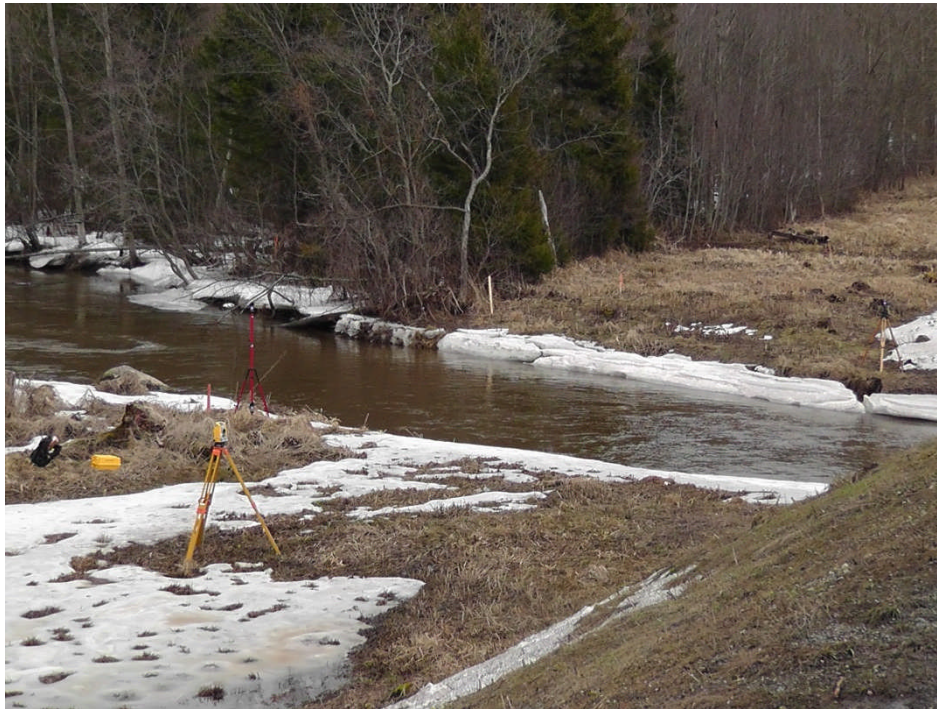
Joonis 18. Tahhümeeter M3 ning tähised T1, T2 ja N1 põhjapoolisel küljel

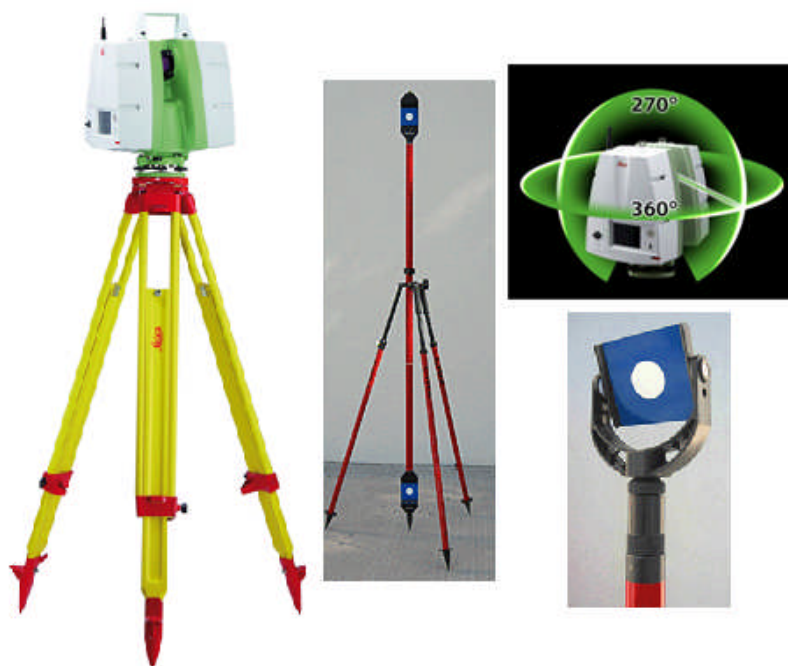
Erinevate skaneeringute ühendamiseks kasutati spetsiaalsed tähiseid (vt. Joonis 25), mille keskpunkt määrati spetsiaalsest tihedast skaneeringust automaatselt. Andmetöötluseks kasutati peamiselt tarkvarapaketti Cyclone.

Joonis 25. Laserskanner, tähised ning mõõtmisulatus

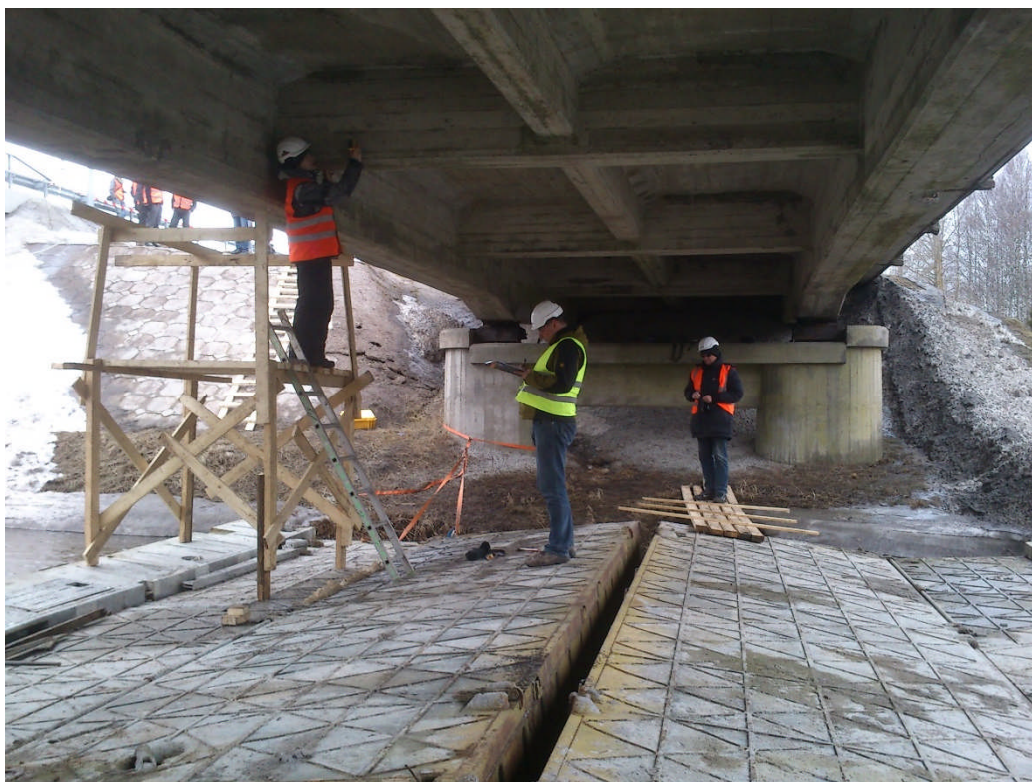
Kuna koormuskatse alguses ei olnud kellelegi veel selge, kui ohtlik antud katse on, ei olnud võimalik mõõteinstrumente paigutada silla alla. Seetõttu jäi skaneerimisel ja tahhümeetriga mõõdistamisel nähtavusulatusest välja (põhitalade varju) silla põhitalast telje poole jääv situatsioon (vt. joonis 26).

Joonis 26. Põhitalade varju jäänud situatsioon silla all
