# **Madala liiklussagedusega teedele katendiprojekteerimisjuhendi loomine lähtuvalt tee kandevõimest (tee tegelikust olukorrast). II osa (metoodika testimine reaalsete objektide peal)**

**ARUANNE**

## **Madala liiklussagedusega teedele katendiprojekteerimisjuhendi loomine lähtuvalt tee kandevõimest (tee tegelikust olukorrast) II osa (metoodika testimine reaalseste objektide peal)**

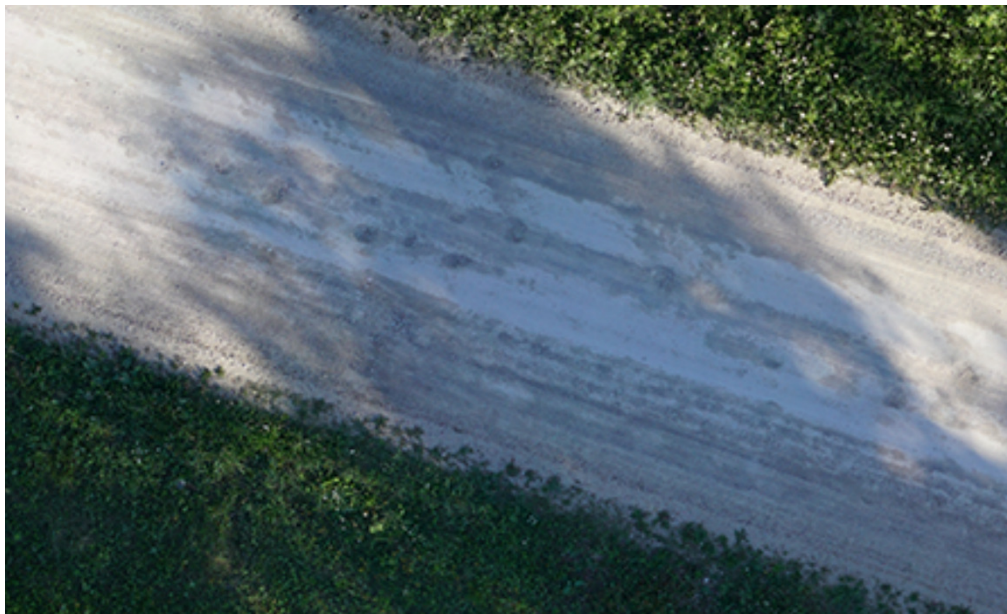
Joonis 21. Varjulises kohas on varjud segavaks faktoriks, kuid tee seisukord koos aukudega on siiski hästi nähtav.

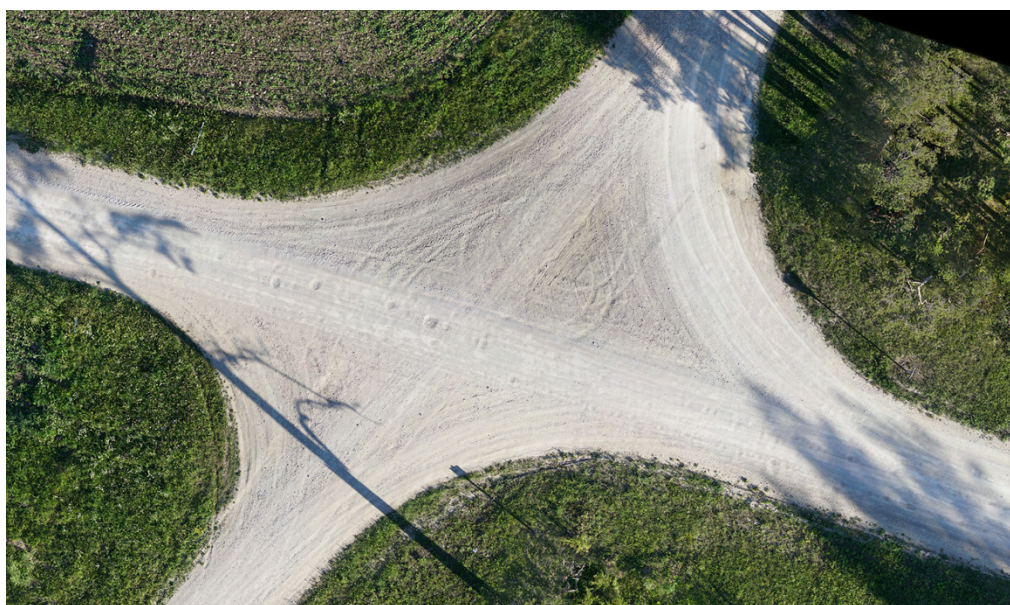
Joonis 22. Foto ristmikust, mis on hästi ülevaatlik ja detailne.

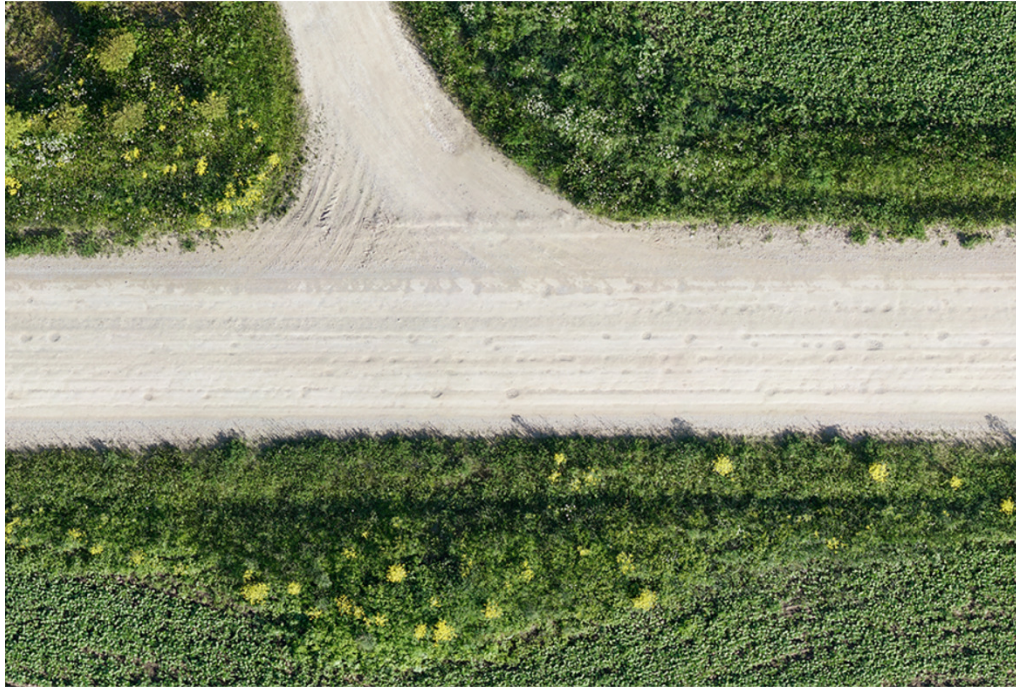
Joonis 24. Mahasõit ja aukus teekate.

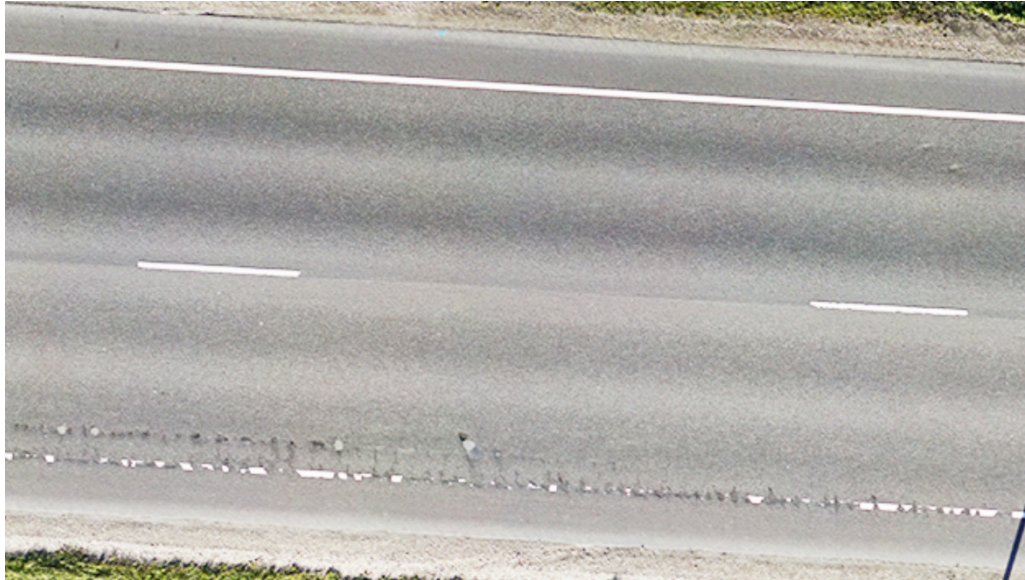
Joonis 29. Foto on väga detailne, millelt nähtuvad ka väiksemad defektid.

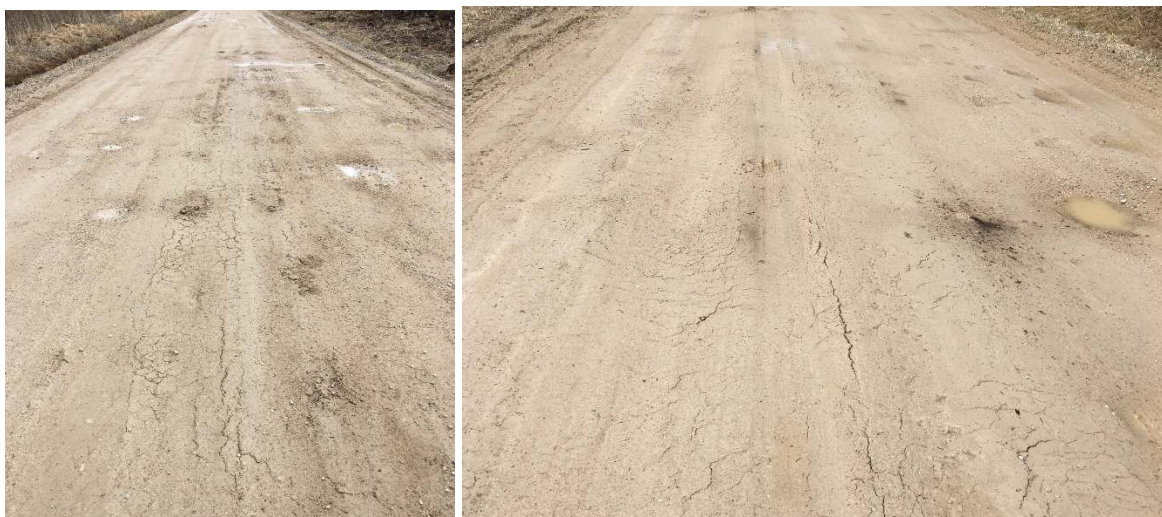
Fotod 6 ja 7. Km 2.80...2.95, kus teekatte pind oli nii pehme, et vajus jala all. Tees olid sees praod ja roopad.

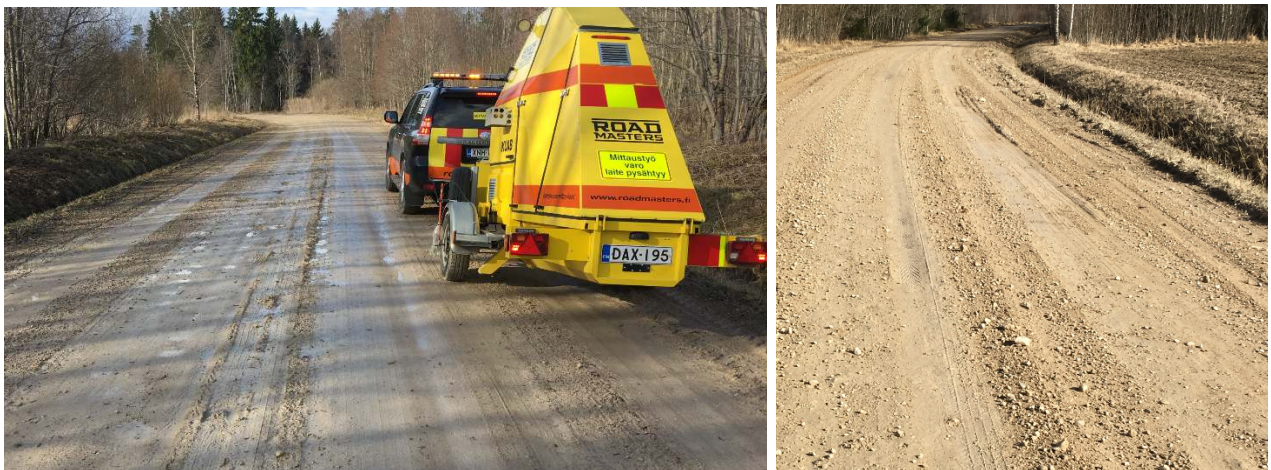
Fotod 7 ja 8. Tavapärane oli olukord, kus teekattes olid roopad, mis lähtusid kattekihi pehmenemisest (näiteks km 9.5), kuid km 7.63 oli koht, kus läbi oli vajunud kogu teekonstruktsioon.

Vaatlusega külmakerkelisi kohti ei tuvastatud, kuid märgati kohti, kus teekatend oli pehmenenud ja liikluse mõjust läbi vajunud. Kui üldiselt olid taolised kohad kitsad roopad (foto 7), mis on tulenenud kattekihist, siis km 7.63 asus koht, mis oli vajunud läbi kogu teekonstruktsiooni osas (foto 8). Antud kohas oli kandevõime vaid 23 MPa ning väga madal kandevõime jätkus kuni km 8.4 (lõigu keskmine ca 30 MPa).

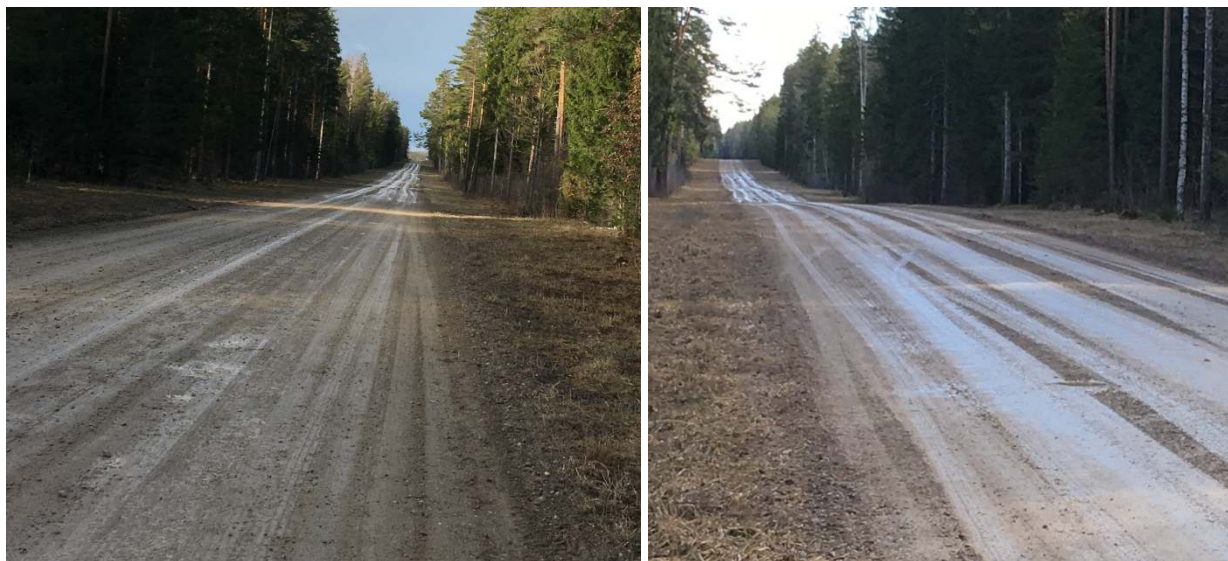
Fotodelt 15 ja 16 vahemikust km 11.7...12.2 nähtub teekatele kogunev vesi, mistõttu kandevõime on väga madal.

piirkonnast võetud fotod 15 ja 16, millest nähtub langus ning liigniiske teekate ehk tegemist on kohaga, kuhu koguneb ümbritsevast keskkonnast vett. Km 12.185 võeti geoloogiapunkt (punkti kandevõime oli 24 MPa), mille lõige on esitatud joonisel 26 ja millest nähtub, et teekatendi paksus on vaid 30 cm.

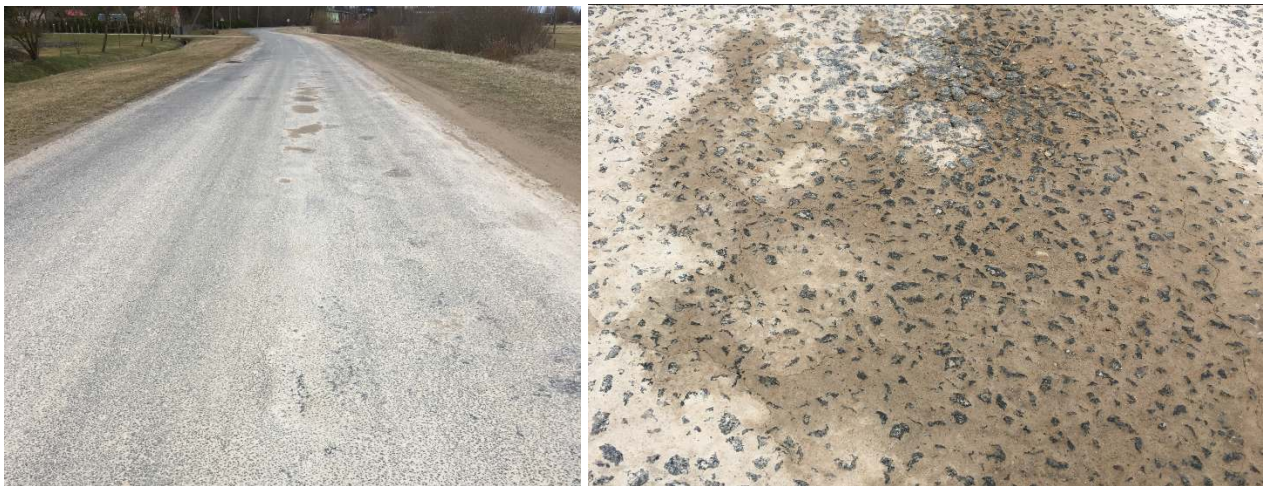
Fotod 1 ja 2 teelõigu algusest (km 7.3), kus peenosis tungib läbi pindamiskihi. Pindamises on sees võrkpraod ning need kohad on ka lohku vajunud.

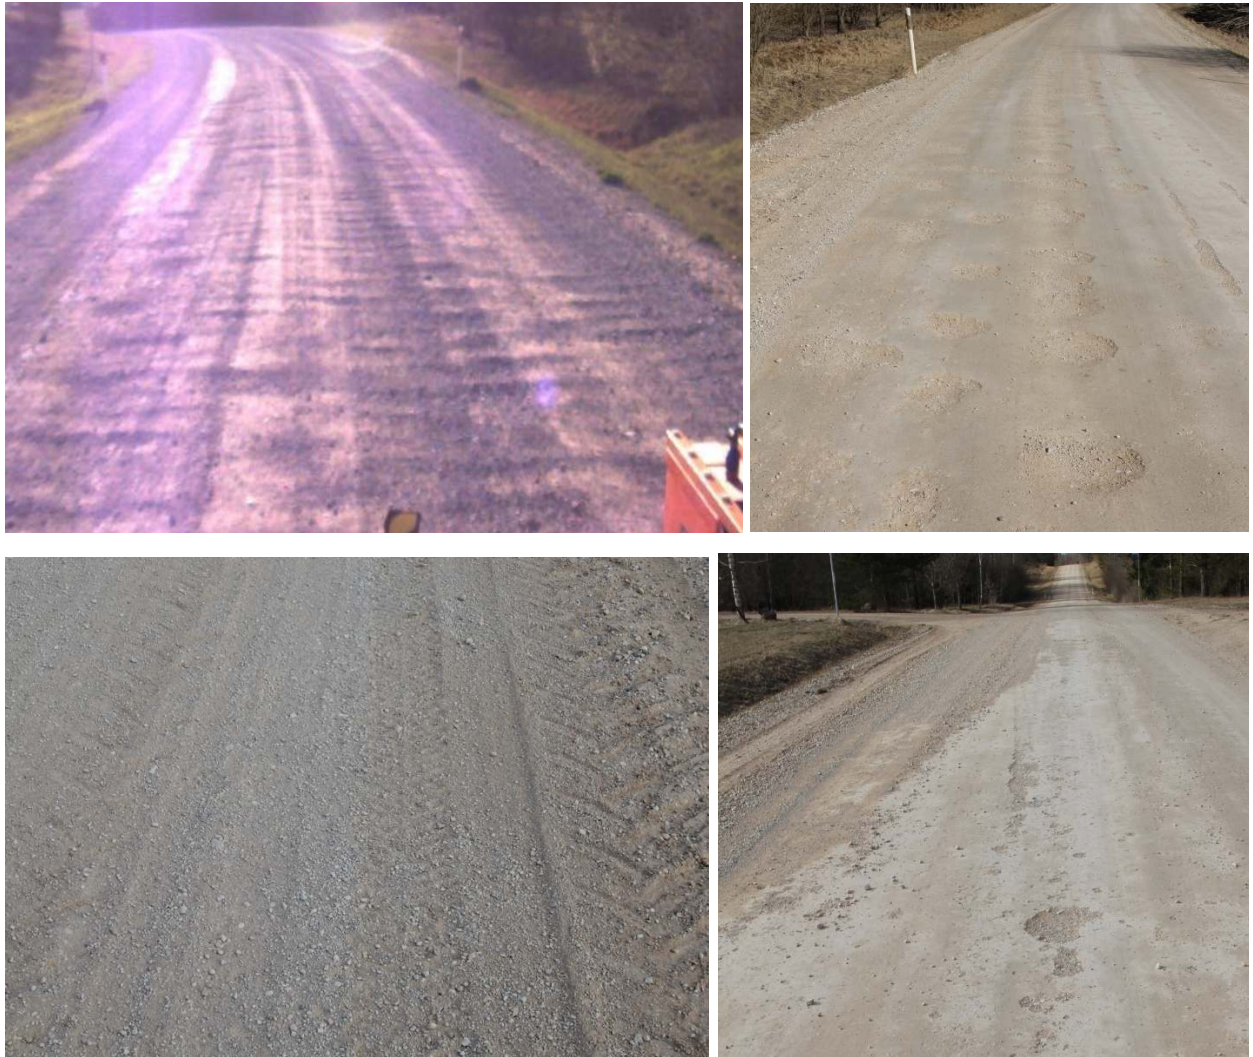
Fotod 1...4. Tee peamiseks probleemiks on aukus ja treppis teekate. Kattematerjal on liivane, mis on treppis. Varjulistes kohtades või tolmutõrjelõikudes on kattes teravad löökaugud.

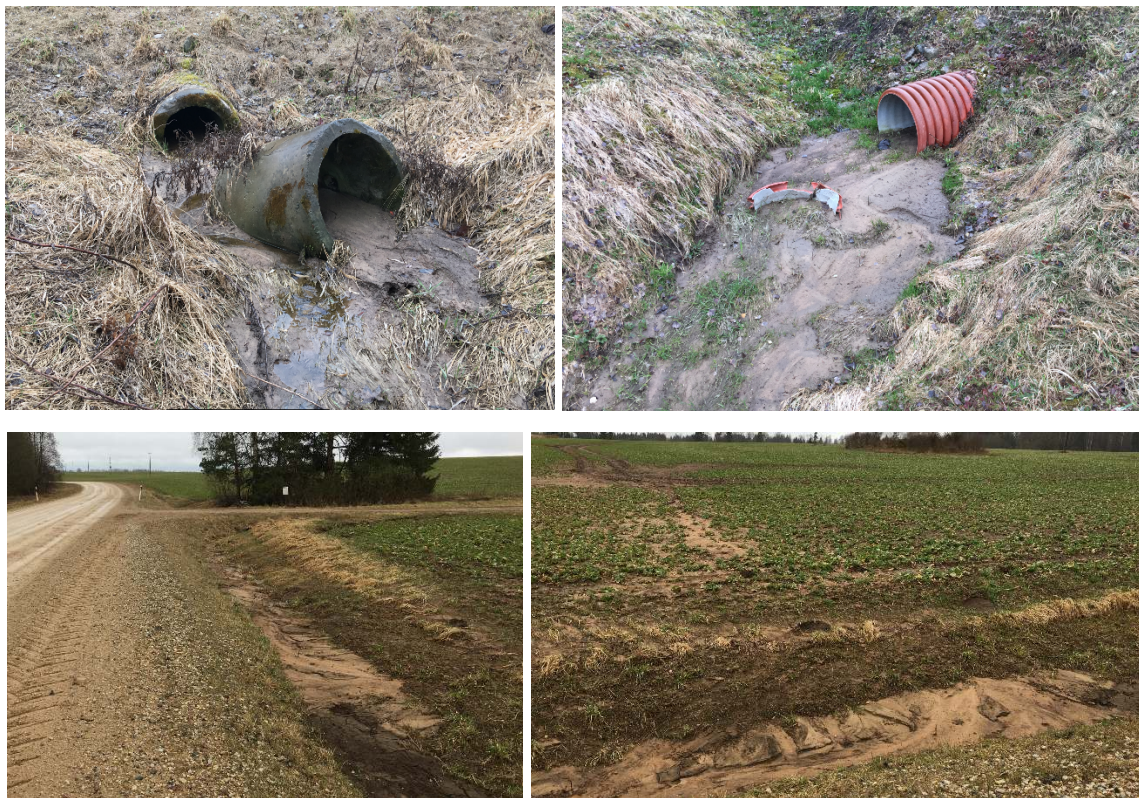
Fotod 9...12. Põllumaa erosioon oli osaliselt ummistanud kraavi ja truubid.
