# **Kohalike mineraalmaterjalide optimaalse kasutamise uuring Eesti teedemajanduses**

**Tallinna Tehnikakõrgkool**

# **KOHALIKE MINERAALMATERJALIDE OPTIMAALSE KASUTAMISE UURING EESTI TEEDEMAJANDUSES**

Tardkivimist ja karbonaatsetest sette kivimitest valmistatud täitematerjalidest aluste vastupidavuse erinevuste väljaselgitamine koos elukaare analüüsi ja kasutamiskriteeriumite ettepanekutega alustes.

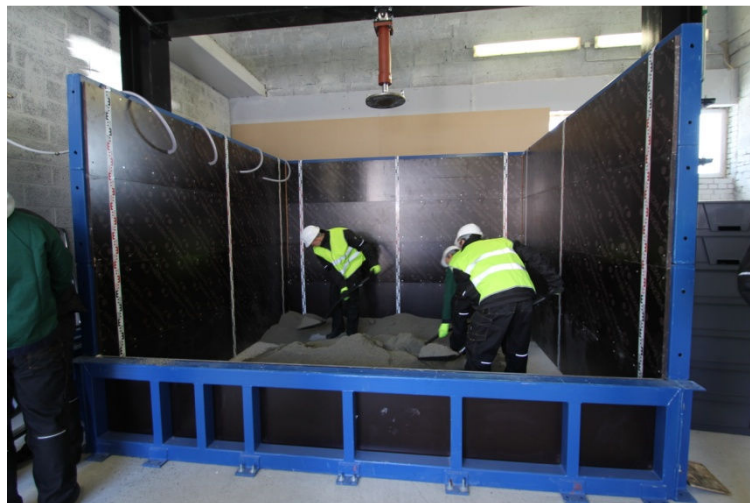
Joonis 1. Tallinna Tehnikakõrgkooli teekonstruktsioonide simulatsiooniseade

Konstruktsioonid ehitati Tallinna Tehnikakõrgkooli teekonstruktsioonide simulatsiooniseadmesse:

- Tegemist on metallist kastiga (mõõtmed 3,3x3,3x2,3m (pikkus, laius, kõrgus)), kuhu sisse ehitatakse teekonstruktsioon koos aluse ja kõikide vajalike kihtidega täies mahus. Tänu oma suurtele mõõtmetele ei mõjuta kasti servad pingeolukorda (joonis 1);
- Võimaldab uurida tervet konstruktsiooni tervikuna ja välja töötada ning testida erinevaid lahendeid;
- Koormamine toimub läbi hüdrosilindri, mille seadistust on võimalik vastavalt vajadusele igati muuta – koormuse ja kontaktpinna suurus, rakendamise aeg ja intervall;
- Kihtides olevad andurid annavad vajalikku informatsiooni näiteks pingeolukorrast, vajumitest, nihetest, poorivee rõhust, veesisaldusest ja temperatuurist – nii tagame, et võrdlevate katsete tingimused oleks samad ning saame pidevalt infot, mis toimub katte all;
- Katse niiskusraja on võimalik muuta;
- Konstruktsiooni on võimalik läbi külmutada ja üles sulatada;

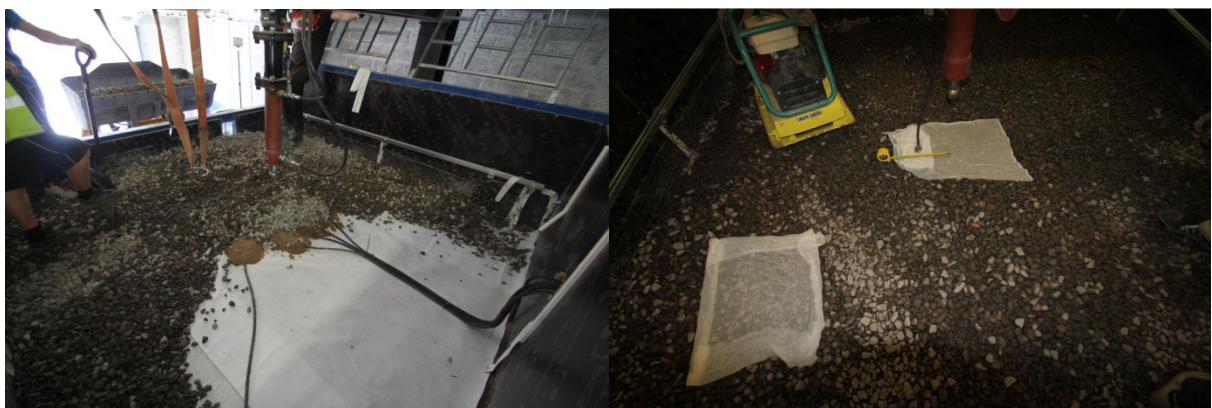
Joonised 3 ja 4. Andurite paigutus killustikukihi alla ja keskele. Kasutatud marli killustikukihtide vahel

Killustikalused ehitati ja tihendati kahes kihis. Peale alumise kihi ehitust paigaldati tihendusproovi võtmise kohta ning koormamise koha alla kahe kihi vahele marlitükk (joonis 4), mille eesmärgiks oli takistada peenosiste, mis võiksid tekkida tihendamise ja katse käigus tekkiva purunemise tõttu, settimine kihi alla. Kõik marlile settinud materjal (sh peenosid) koguti kokku ning lisati killustikuproovidele.

Kõik killustikuproovid võeti kuni 12,5cm sügavuseni, seda seetõttu, kuna kõige suuremad pinged materjalis tekivadki vahetult asfaldi all, siis eeldatavasti ka seal toimub kõige suurem purunemine. Osaliselt tingis sellise meetodika ka proovivõtuks kasutatud kast, mis oli mõõtmetega 56x37x23cm (vastavalt laiused ja sügavus). Eesmärk oli saada võimalikult täpne proov, seega kaevati proovivõtu koht sarnane kasti kujule. Kolmas põhjus killustikukiht „poolitada“ olid pingeandurid killustikukihi all, mis olid sängitatud kvartsiiva, mille olemasolu oleks takistanud saamast täit pilti sellest, palju katse käigus killustikkihi koostis muutus (joonis 3).

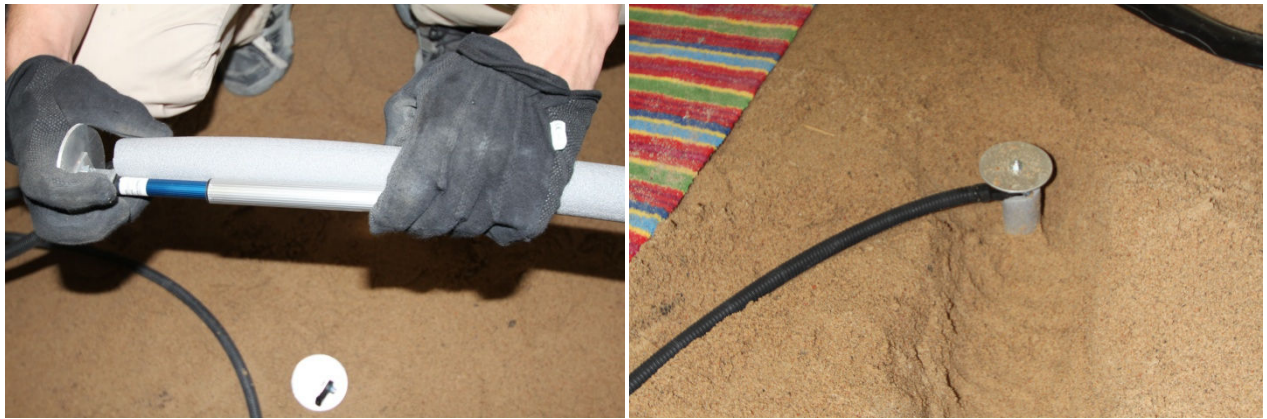
Joonised 5 ja 6. Kasutatud vajumiandur koos isolatsiooniga (mis pole veel paigaldatud) ning anduri paigaldamine liivakihti

Nende eesmärk oli registreerida vajumeid kvartslüiva kihi peal ja sellest 20cm allpool. Kasutatud andur on kujutatud joonisel 5. Tardkivikatse puhul paigaldati andurid lihtsalt liiva, kuid katse käigus saadav info oli arusaamatu. Nimelt oli lugemigraafik „hüplev“ ehk joon ei olnud sirge, vaid kõikus suurel määral üles-alla (joonis L5.9 lisas 5). Konstruktsiooni lahti võttes, selgus et tegelik vajum oli oluliselt suurem, kui näitas andur. Samuti selgus, et liivaterad olid tunginud anduri liikuva osa vahele kiiludes selle kinni, mis tõenäoliselt oli lugemi ebakõla põhjuseks.

Teise katse puhul üritati anduri kinnikiilumist vältida paigaldades selle ümber veetoru isolatsioon, mille sisemine diameeter oli andurile sobiv (joonis 6), kuid ka see ei parandanud olukorda, liiv oli ka seekord kiilunud liikuva osa vahele. Seega pole antud aruandes võimalik käsitleda nendelt anduritelt saadud näite. Praeguseks hetkeks on andurid täiendatud tasemeni, kus liiv ega tolm saa takistada selle toimivust.

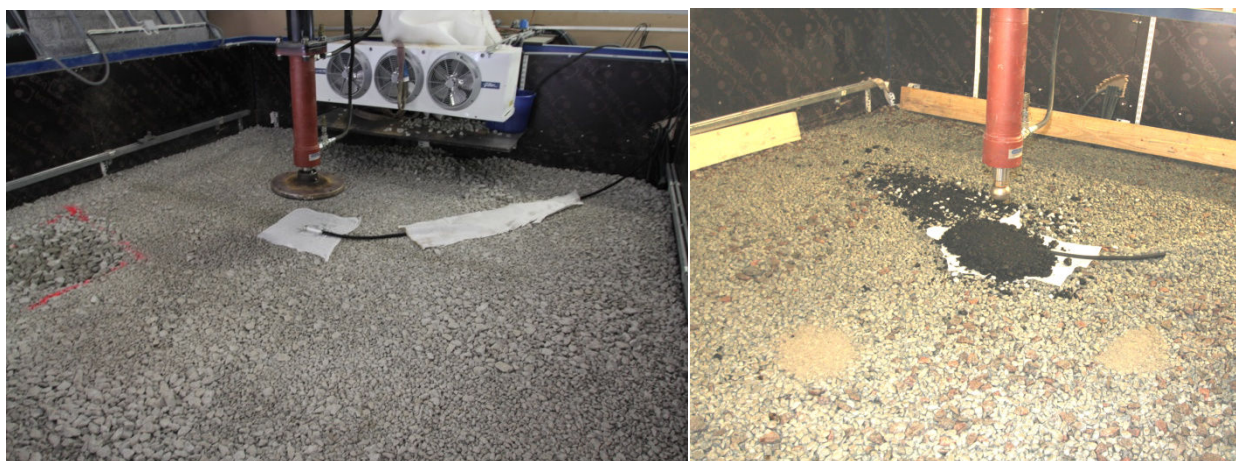
Joonised 7 ja 8. Asfaltbetoonkihi alla paigaldatud tõmbeandur

Paigaldati asfaltkihi alapinda (joonised 7 ja 8) eesmärgiga saada infot tekkivatest tõmbepingetest seoses aluse võimaliku vajumisega. Ka selle anduri alla paigaldati marlitükk, kuna testkatse ajal selgus, et asfaltbetoonis olev mastiks (bituumeni ja peenosiste segu) jääb osaliselt killustikkihi pinnale ja võib moonutada sõelkõvera analüüsi. Andmed vajavad veel täiendavat analüüsi ja uusi katsetusi võrdlusmaterjaliks, kuid põgus selgitus peatükis 3.1.4. Anduri kasutamine seondub pigem asfaltbetooni omaduste ja käitumisega. Hetkel saadud andmeid saab kasutada tulevikus uuringute ja analüüside võrdlus- ja täiendmaterjaliks.

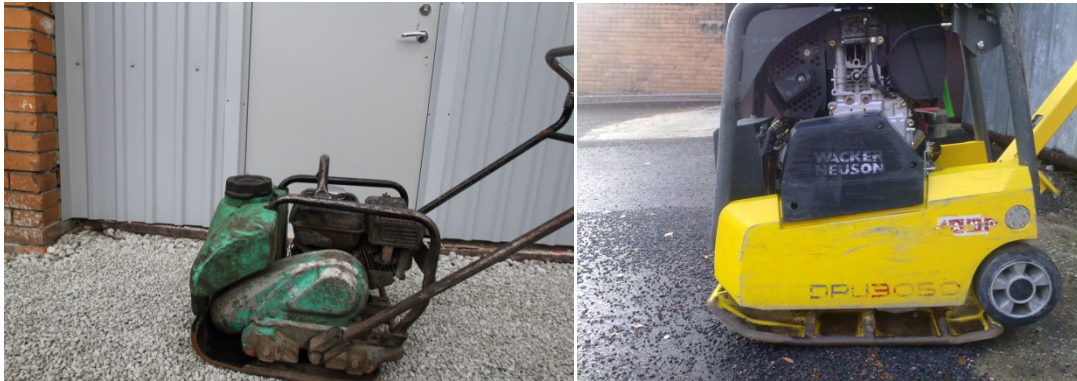
Joonised 9 ja 10. Asfaltbetooni tihendamiseks kasutatud vibroplaadid

Tardkivikatse puhul kasutati vaid ühte, kerget (80kg) vibroplaati mõlema kihi tihendamiseks (joonis 9). Tulemus ei olnud kuigi hea, jäävpoorsused ületasid nõutud näitajad: ACbase keskmine

Teise konstruktsiooni puhul kasutati kahte vibroplaati – 80kg ja 185kg (joonis 10), millega tihendati nii ACbase kui ACsurf kihid. Jäävpoorsus võeti suurkehal keskmine (st poorse ja tiheda asfaltbetooni keskmine) ja tulemus oli 2,5% ning tihedustegur 0,99, keskmised kihipaksused proovivõtukohtadest ACsurf 4,5cm ja ACbase 6,1cm. Esimene tihedus anti kergema plaadiga ning laskmata segul maha jahtuda, jätkati raskemaga.

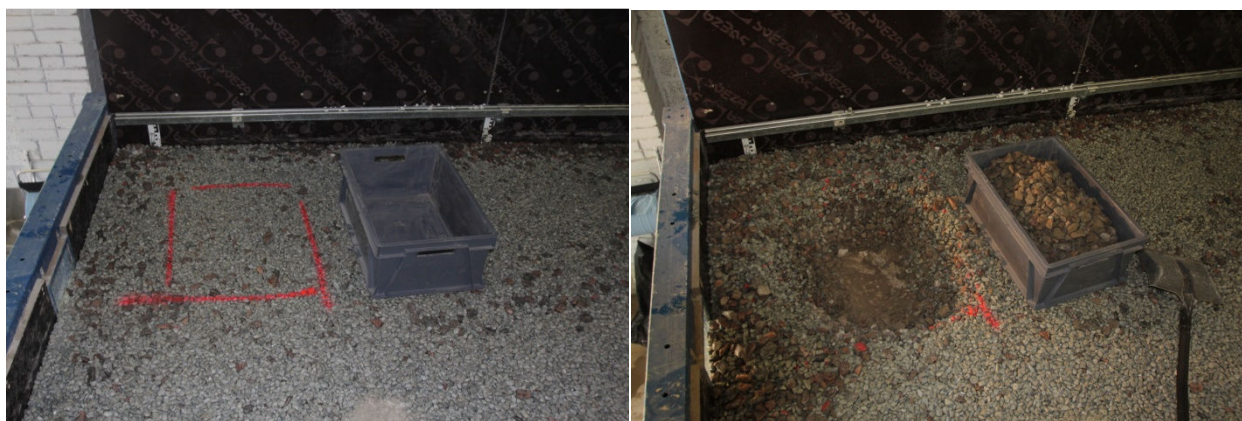
Joonised 12 ja 13. Tardkivikillustikust võetud proovid pärast tihendamist

Põhjamaades on tardkivikillustikuga suured kogemused ja selle vastupidavus on teada. Selle materjali puhul eeldati, et tihendamise käigus ta ei purune või on see väga marginaalne. Seega võeti esimene proov kastist pärast materjali lõplikku tihendamist, koormustsentrilt eemal (joonised 12 ja 13). Teine võeti pärast katset otse koormustsentrilt.

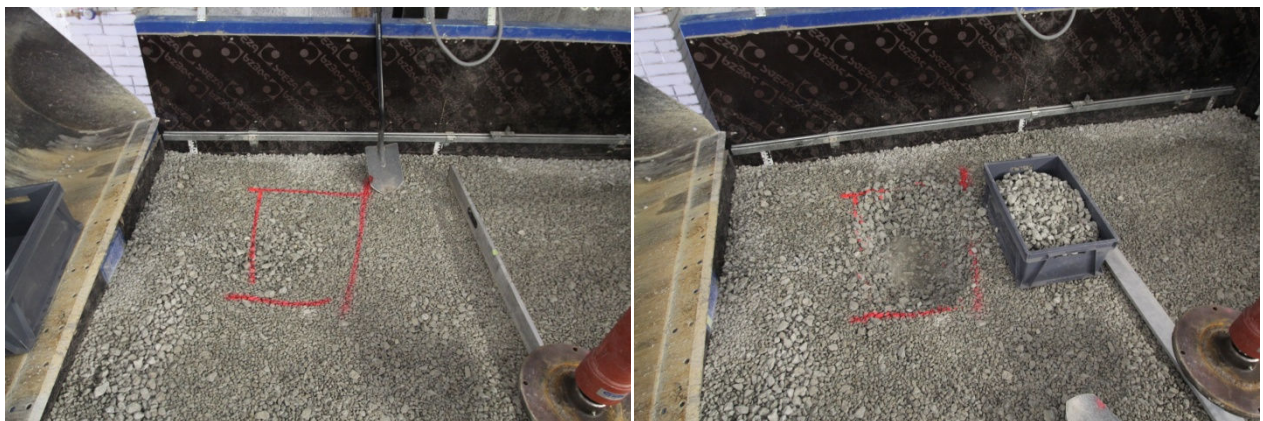
Joonised 14 ja 15. Lubjakivikillustikust võetud proovid pärast tihendamist kastist

Lubjakivikatse ajal võeti kaks sõelanalüüsi tihendatud killustikust – üks kastist (joonised 14 ja 15) (samamoodi toimiti ka esimese katse puhul) ja teine katselõigult (joonised 16 ja 17). Kastist võetud proovi kohast mõõdeti pärast tihendamist kandevõimeks Inspector 3ga 190MPa. Kahjuks ei olnud võimalik mõõta kandevõimet katselõigul, kuid tihendamine seal lõpetati siis, kui killustiku pinda ei tekkinud enam plaadist jälgi ning tihendaja hakkas kergelt „hüppama“. Samuti kontrolliti olukorda, kas tihendatud pinnale paigutatud killustikutera puruneks sõites sellest üle staatilise rulliga.

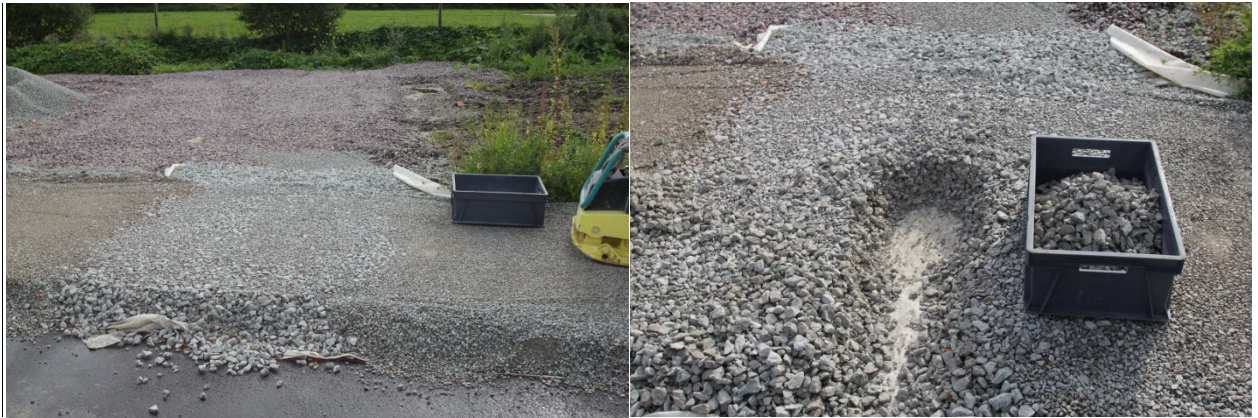
Joonised 16 ja 17. Tihendatud killustiku proov kastist ja katselõik teise katse puhul

Väljapoole katseseadet ehitati ka väike katselõik (joonis 16), millega leida killustiku purunemine tihendamise käigus ja mille tulemust saaks võrrelda kastis saadud tulemusega. Katselõigul oli killustikkihi paksus 20cm, ehitati samuti kahes kihis ja kiilumismeetodil. Proovilõigu alla oli

paigaldatud geotekstiil, mille all oli omakorda suhteliselt tugev killustikalus. Killustiku proov võeti katselõigu keskelt (joonis 17).

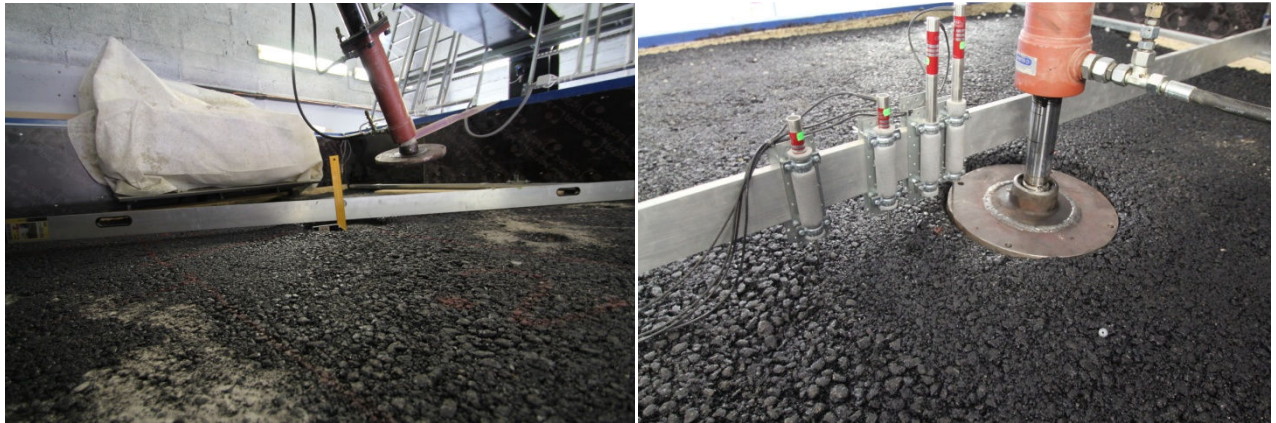
Joonised 19 ja 20. Olukord pärast katset

Vajum tekkis koormustalla alla mõõdetuna asfaldi pealt 5,5cm (joonised 19 ja 21) (profiili jälgiv mõõtmistehnoloogia [10] ja vajumiandur näitas vajumit 3,1cm.

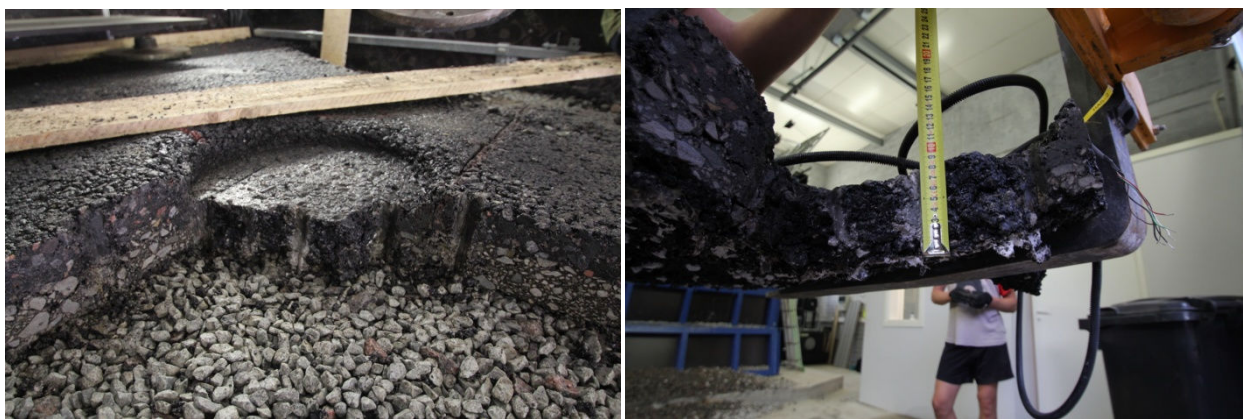
Joonised 21 ja 22. Asfaldikiht peale katsetust lammutamise käigus ja kihipaksus koormustalla all

Asfaltkihi paksus peale katset mõõdetuna koormustalla alt oli umbes 8cm (joonis 21). Jäävpoorsuse protsent näitab tegelikult õhu sisaldust kihis. Lahutades selle väärtuse maha (ACsurf – 5,3cm ja 9,3% ning ACbase – 6,5cm ja 11,8%), saame et kihipaksus ilma poorideta oleks 10,54cm ehk erinevuseks tuleb 1,26cm. Laboratoorset analüüsi katsest väljunud materjalile ei tehtud, kuid visuaalselt hinnates olid koormustalla all kõik poorid kokku surutud. Järelejäänud 2,54cm pidi kahanema nihkumise tõttu. Võis olla võimalus, et talle all olid kihipaksused veidike teistsugused, kui puurkehade võtmiskohast (tegu oli ikkagi käsitööga).

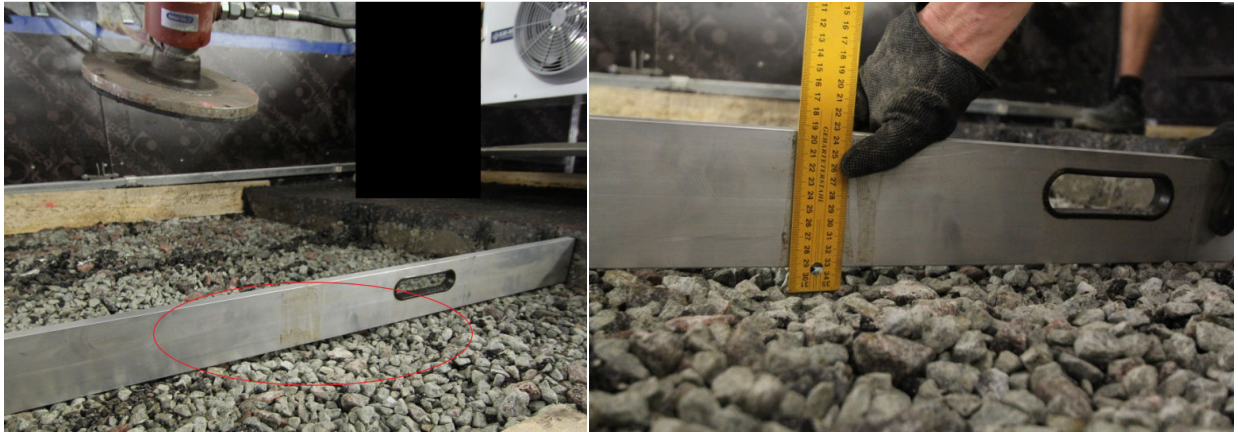
Joonised 23 ja 24. Vajum killustiku peal

Peale asfaltbetooni eemaldamist oli võimalik mõõta vajum killustiku pinnalt ja võtta proov laboratoorseks analüüsiks. Vajumi suuruseks mõõdeti umbes 1,7cm (joonised 23 ja 24). Tuleb märkida, et tulemust enam täpsemalt pole võimalik esitada, kuna osa killustikku oli asfaltbetoonikihi alapinna küljes ning katte eemaldamine nihutas mingil määral ka allesjäänud killustikukterasid.

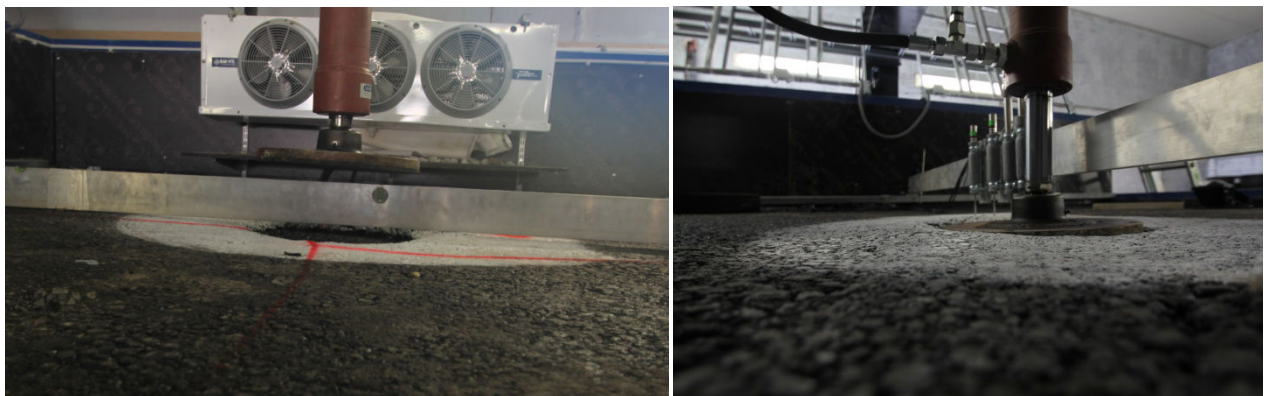
Joonised 28 ja 29. Asfaltbetooni pealmine pind pärast lubjakivikatset

Vajum tekkis koormustalla alla mõõdetuna asfaldi pealt 3...4cm (profili jälgiv mõõtmistehnoloogia [10], olenevalt kohast ja mis nurgast mille alt mõõta. Hoolimata korralikust tihedusest vajus ka seekord üks pool rohkem kui teine ning sealt, kus vajumiandurit ei olnud) ja vajumiandur näitas suurst 2,2cm (joonised 28 ja 29)

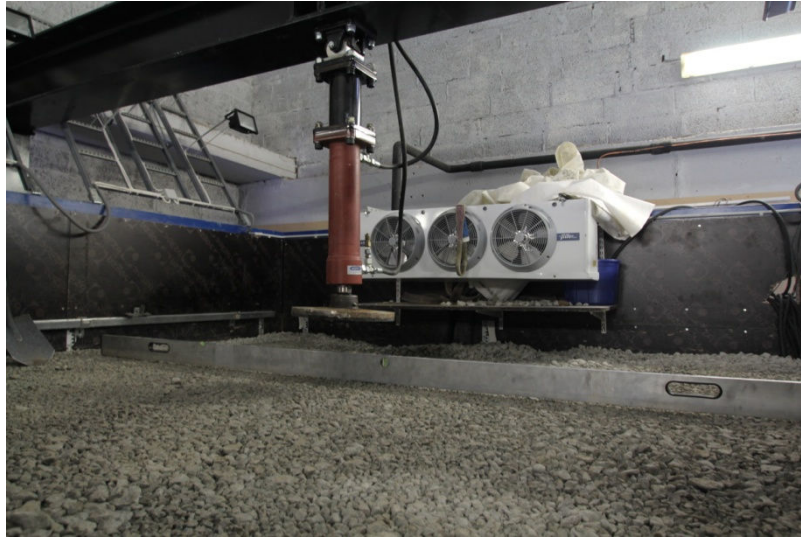
Joonis 30. Killustiku pind peale tihendamist

Vajum mõõdetuna killustiku pealt oli 1,5cm ja liiva pealt 2,0cm. Tõenäoliselt tekkis 0,5cm vahe sellest, et ei suudetud tagada killustikukihi absoluutset siledust vaid koormustalla alla jäi enne katte paigaldamist kerge muhk (joonis 30).

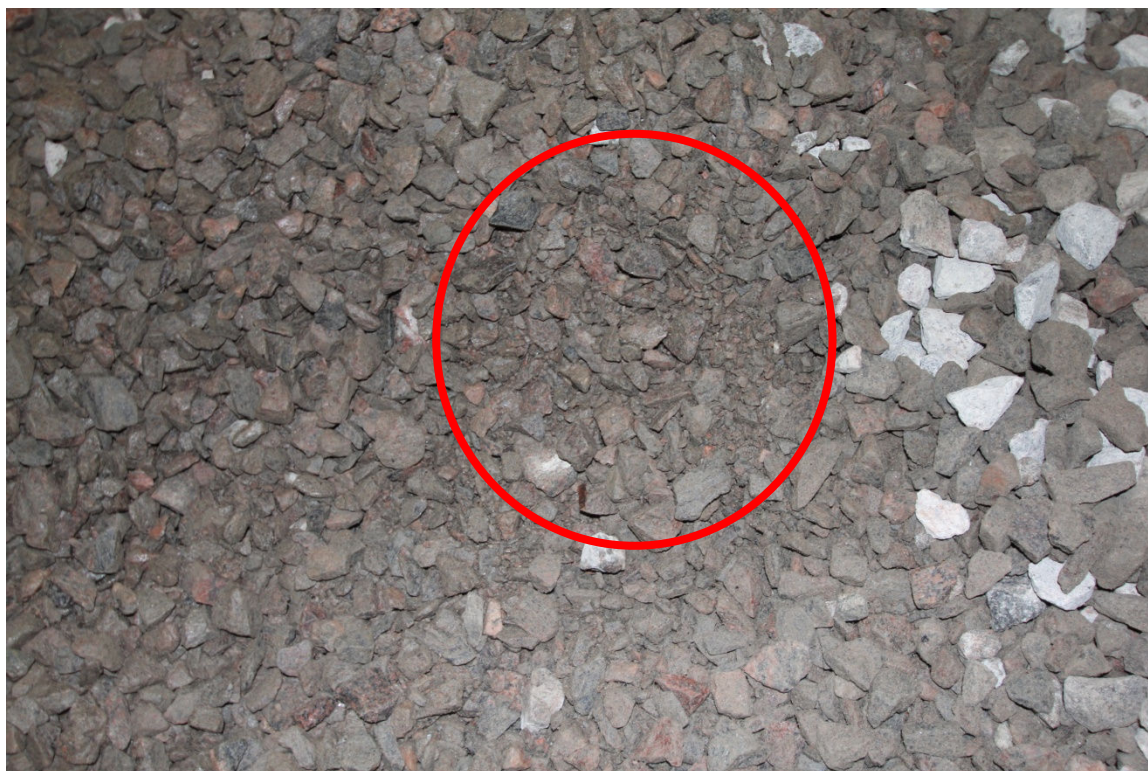
Joonis 34. Tarnitud graniitkivikillustikus oli kohati ohtralt peenemat puru
