# Raskeveokite mõju teekatendile

## ARUANNE

## Raskeveokite mõju teekatendile

Tallinna Tehnikakõrgkool

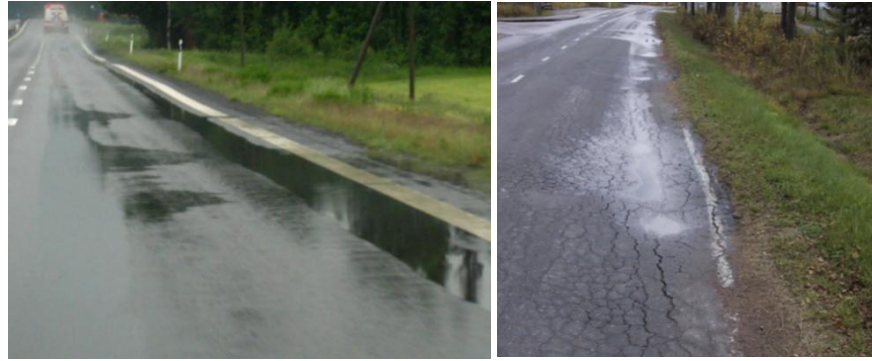
*Joonised 1 ja 2. Raskeliikluse tagajärg teedevõrgule on püsivad deformatsioonid – pikiroopad ja serva deformatsioonid, mis suurendavad liiklusõnnetuste ohtu ja põhjustavad suurendatud kulutusi nii liiklejatele kui tee omanikele.*

Raskeveokite poolt põhjustatud kõige nähtavamaks defektiks on pikiroopad (püsivad deformatsioonid, joonis 1) ja kitsastel teedel tihti tee serva deformatsioonid (ebaühtlased vajumised, joonis 2). Nimetatud defektid mõjutavad sõidumugavust ja –turvalisust. Roopas seisev vesi põhjustada vesiliugu, tekitada tee põiklõikes eri haardeteguriga tsoone ning ära vajunud teeääred soodustavad veokite ümberpaiskumist, mistõttu tuleb need kõrvaldada.

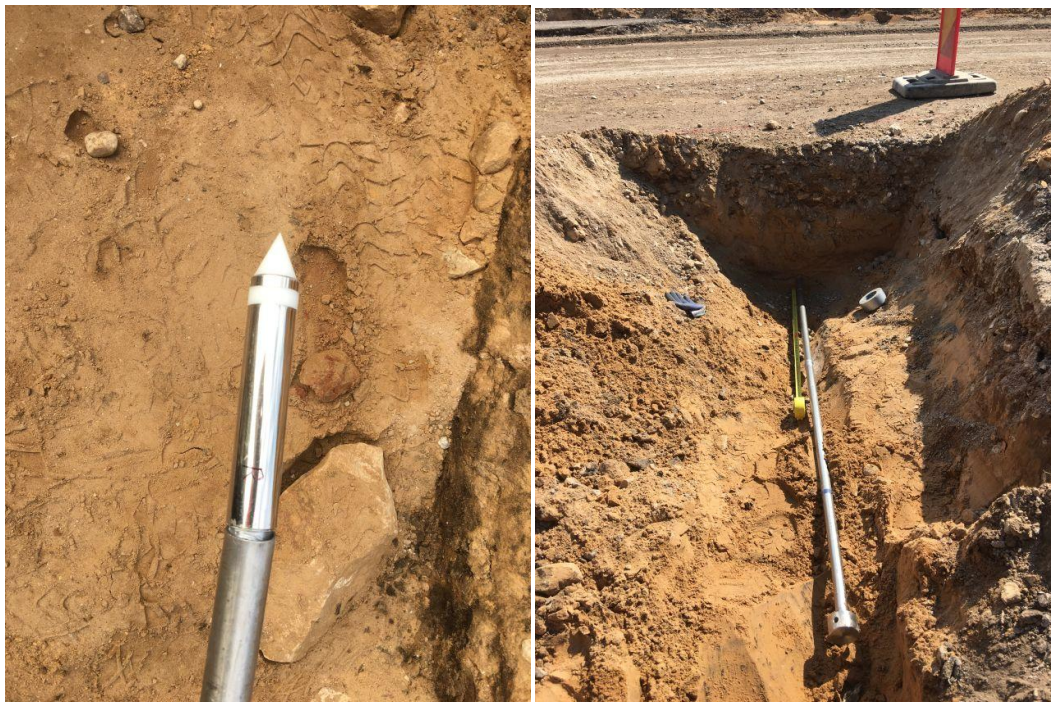
Joonis 10. Percoandur ja selle paigaldus (km 7.5)

Juulis alustati paigaldamist percoanduritest, mida tuli rammida tihedasse tsementeerunud liiva ja ülemisse kruusa kihti. Selle hõlbustamiseks puuriti ette pilootaugud.

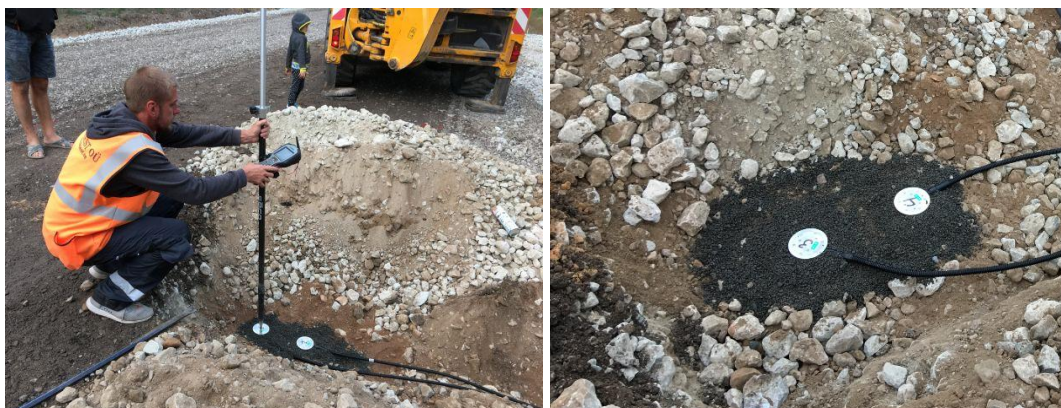
Joonis 11. Surveandurite paigaldus ja nende asukoha fikseerimine.

Augustis paigaldati ka surve-, deformatsiooni- ja tõmbeandurid (joonised 11...13).

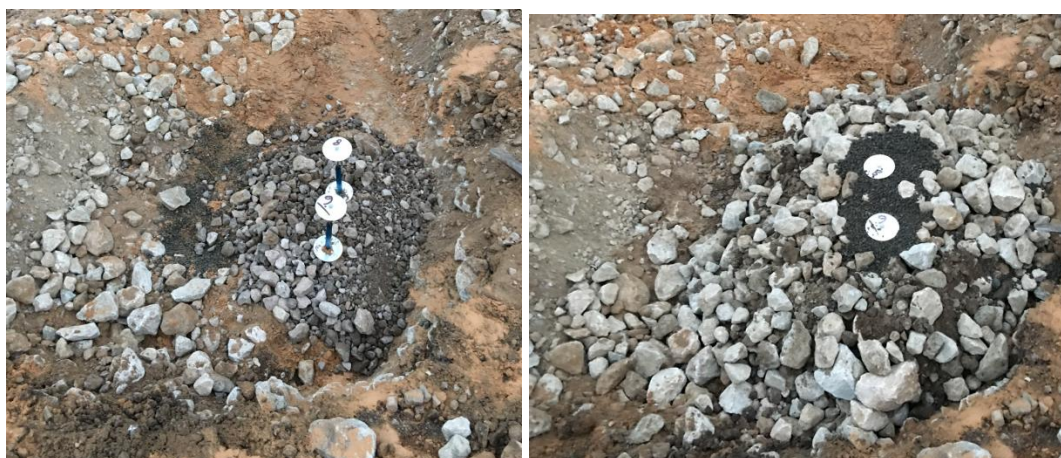
Joonis 12. Deformatsiooniandurite paigaldus killustikalusesse.

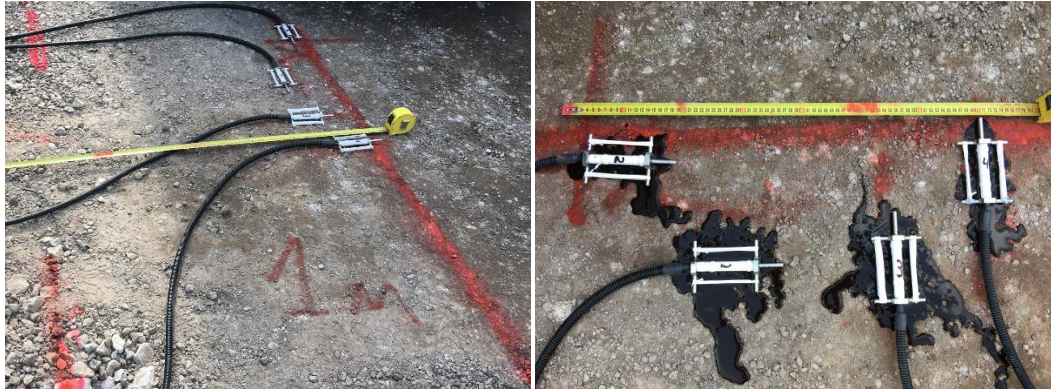
Joonis 13. Tõmbeandurite paigaldus asfaltkatte alla.

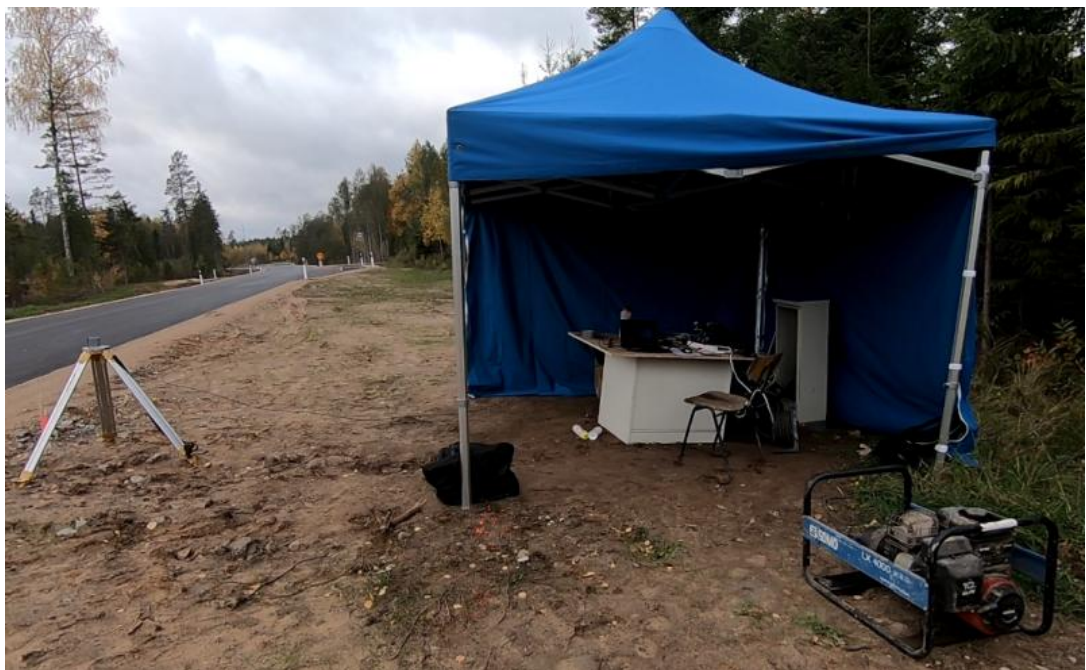
Joonis 14. T35 PK75 tööpunkt.

Mõõtepunktide kõrval, kuhu pidi tulema tööpunkt oli PK 75+00 tasane maapind, PK 21+00 nelja meetri sügavune kraav ja Vaiatu vanas mõõtepunktis samuti sügav kraav.

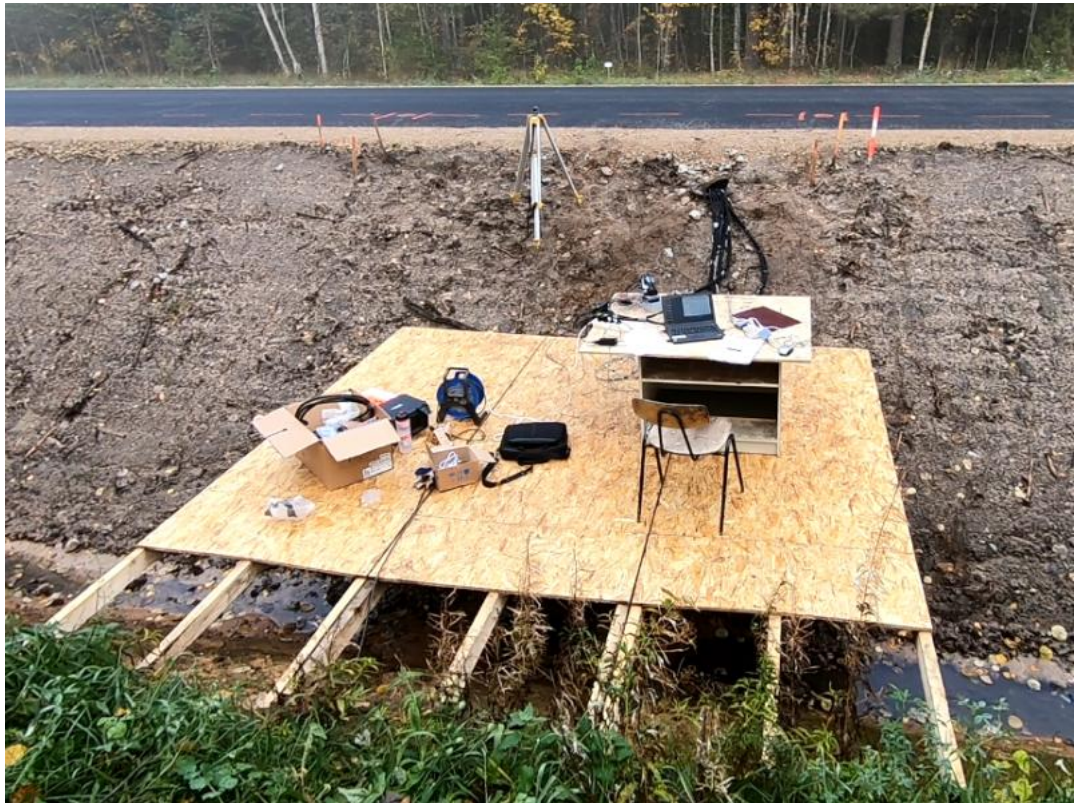
Joonis 15. T35 PK 21 tööpunkt

Viimase kahe puhul ehitati kraavi peale platvorm, kuhu sai paigutada laua, tooli ja vajadusel ka telgi.

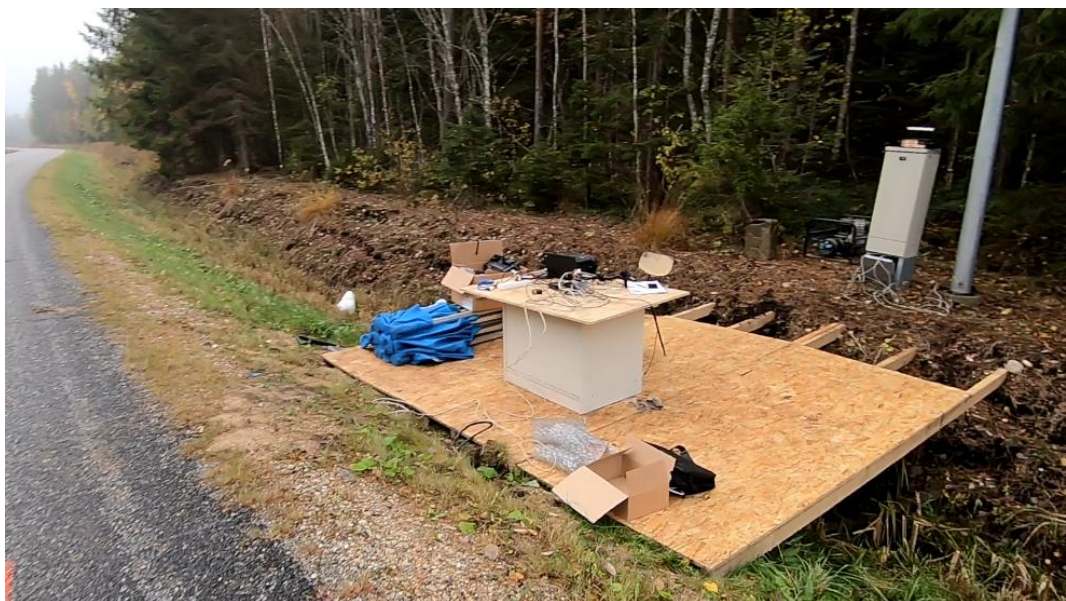
Joonis 15. Simuna Vaiatu tööpunkt. Fotolt on näha, et asukoht on kurvi peal.

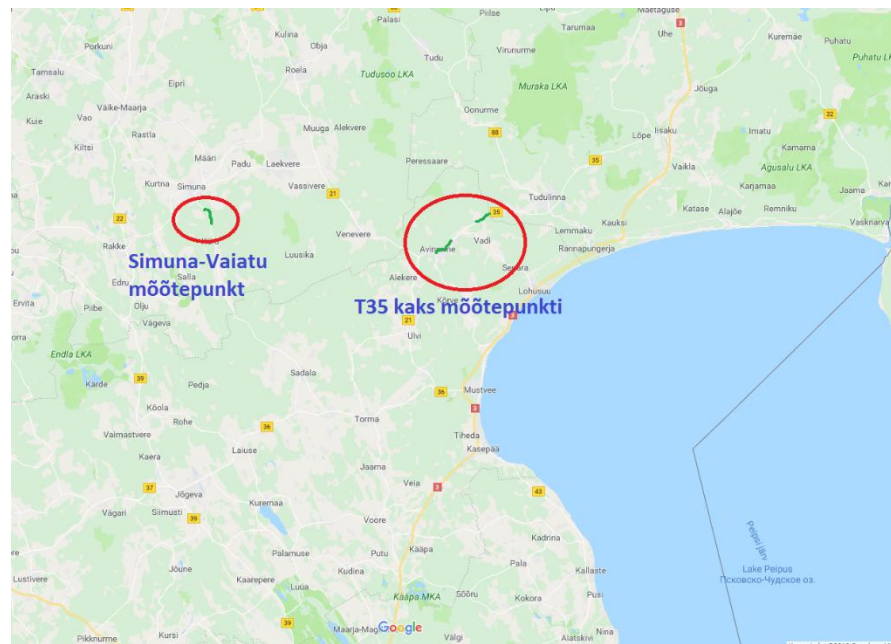
Joonis 16. Katsekohtade detailsem kaart Ida-Viru maakonnas.

Esimesel kahel päeval viidi läbi katsed T35 kahes mõõtepunktis ja kolmandal Simuna Vaiatu mõõtepunktis. T35 mõõtepunktid olid valitud selliselt, et tee oleks sirge ja veoki kaal ei oleks viraaži tõttu rohkem ühel teljel. Vaiatu mõõtepunkt oli juba 2014 rajatud ning seal on mõõtepunkt kurvi peal. Selle tõttu ei saanud seal ka maksimaalse kiirusega 90 km tunnis katset teostada, kuna kurvis tekkis suurel kiirusel veokite külili vajumise oht.

10, 11 ja 12 oktoobril viidi läbi etalonveokitega katsepunktide koormamine riigitee T35 km 2,1, km 7,5 ja Simuna Vaiatu juba olevas Percojaamas. Eelnevalt teostati Eestis oleva logeri ja tarkvara testimine km 7,5. Vaiatu nn vana logger saabus vahetult katsepäeva eelsel õhtul Eestisse, kuna logger oli Soomes kasutusel. Esimese päeva hommikul toimusid Tudulinna asfalteeritud parklas veokite kontrollkaalumised.

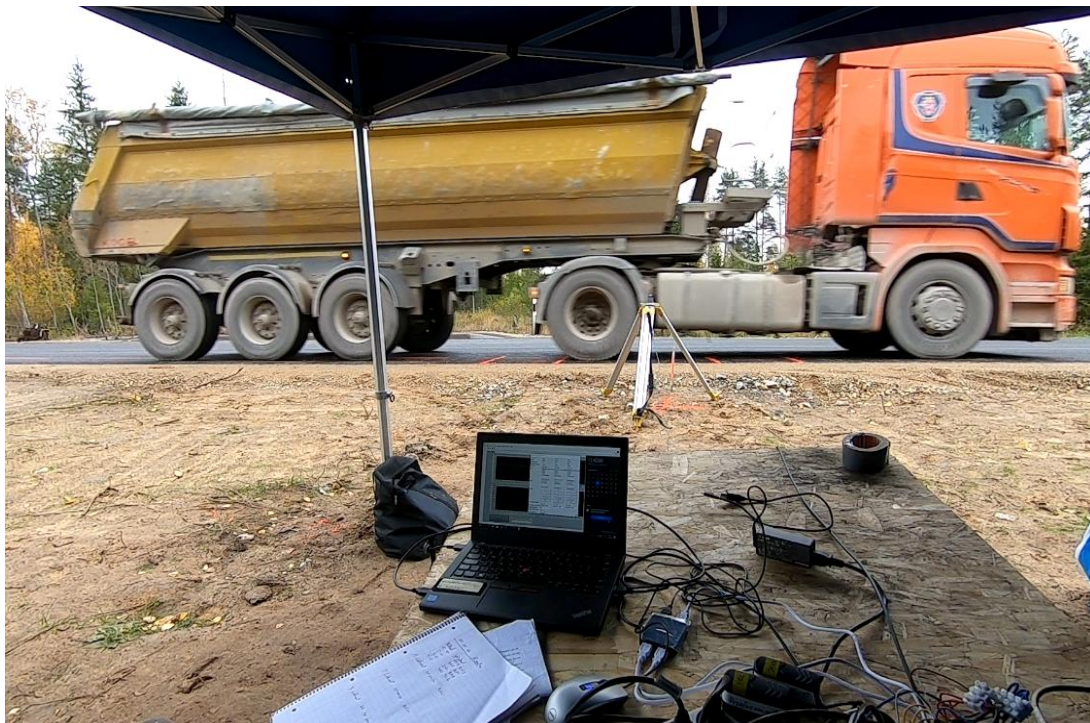
Joonis 17. 40t etalonveoki möödumine ja T35 km 7,5 mõõtepunkt töö.

1. 40t etalonveoki ülesõit, 4x erineva kiirusega. Enne järgmist ülesõitu peab teekatend olema esialgsest koormusest taastunud.

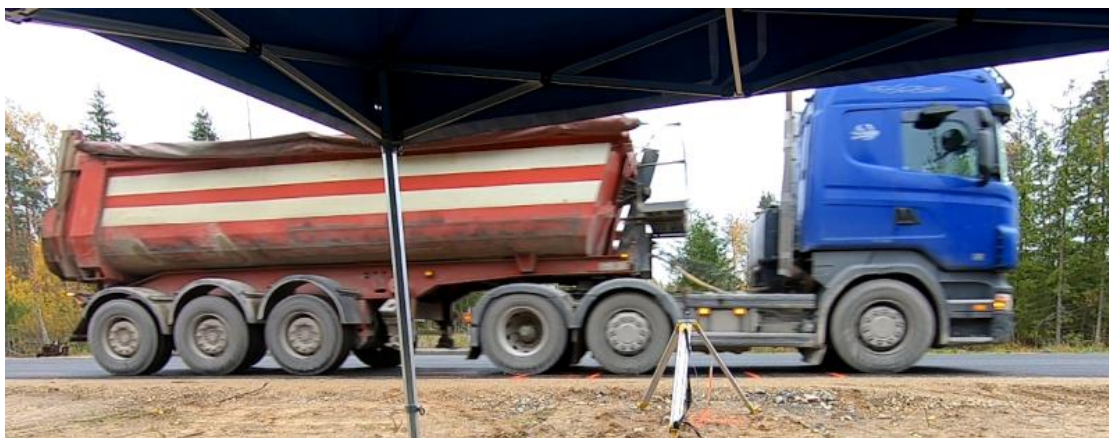
Joonis 18. 44t etalonveoki möödumine

2. 44t veoki ülesõit, 4x erineva kiirusega. Enne järgmist ülesõitu peab teekatend olema esialgsest koormusest taastunud.

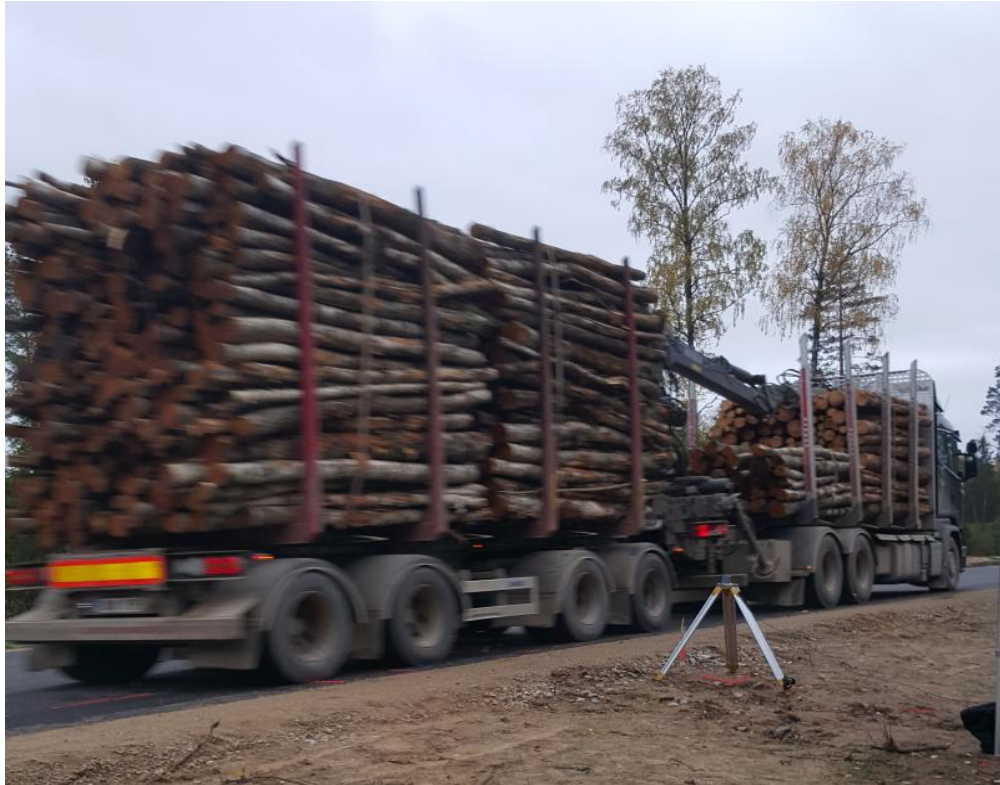
Joonis 19. 52t etalonveoki möödumine

3. 52t veoki ülesõit, 4x erineva kiirusega. Enne järgmist ülesõitu peab teekatend olema esialgsest koormusest taastunud.

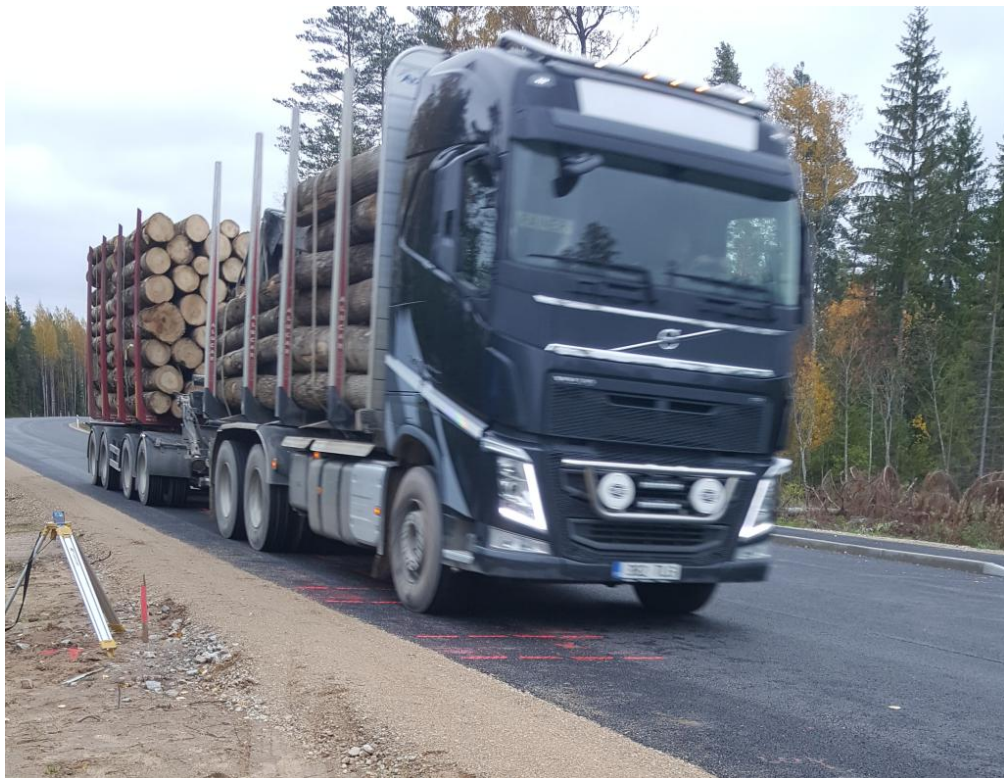
Joonis 20. 60t etalonveoki möödumine

4. 60t veoki ülesõit, 4x erineva kiirusega. Enne järgmist ülesõitu peab teekatend olema esialgsest koormusest taastunud.

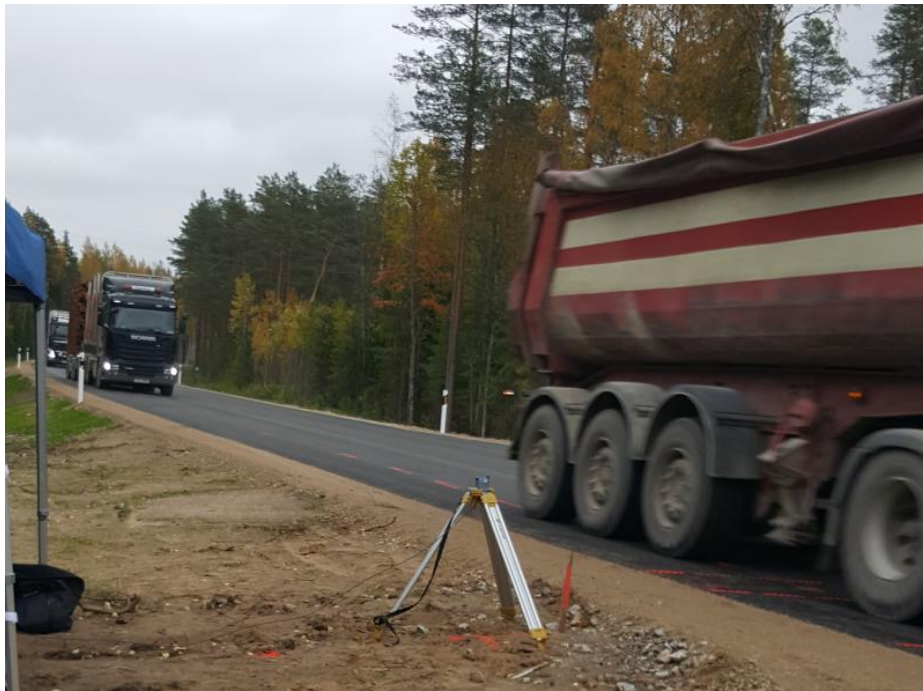
Joonis 21. Kolonni möödumine

5. Neljas sõit on veokite ülesõit kolonnis 90km/h.

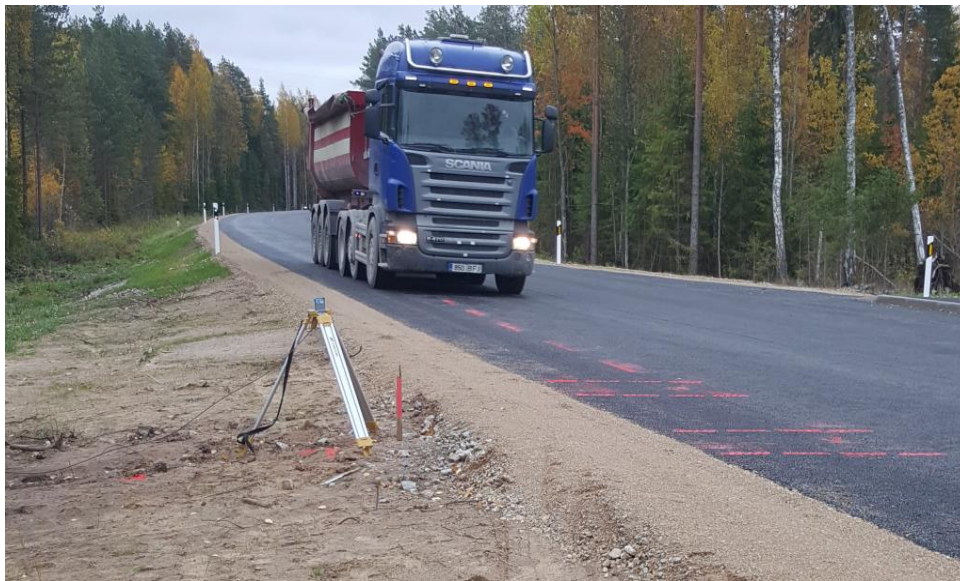
Joonis 22. Teekattele oli märgitud välimise ratta soovitatav trajektoor ning ruudilippudega oli tähistatud vajumisandurite asukohad. Statiivil on laser ja lähenemas 6 teljeline 44 tonnine veok.

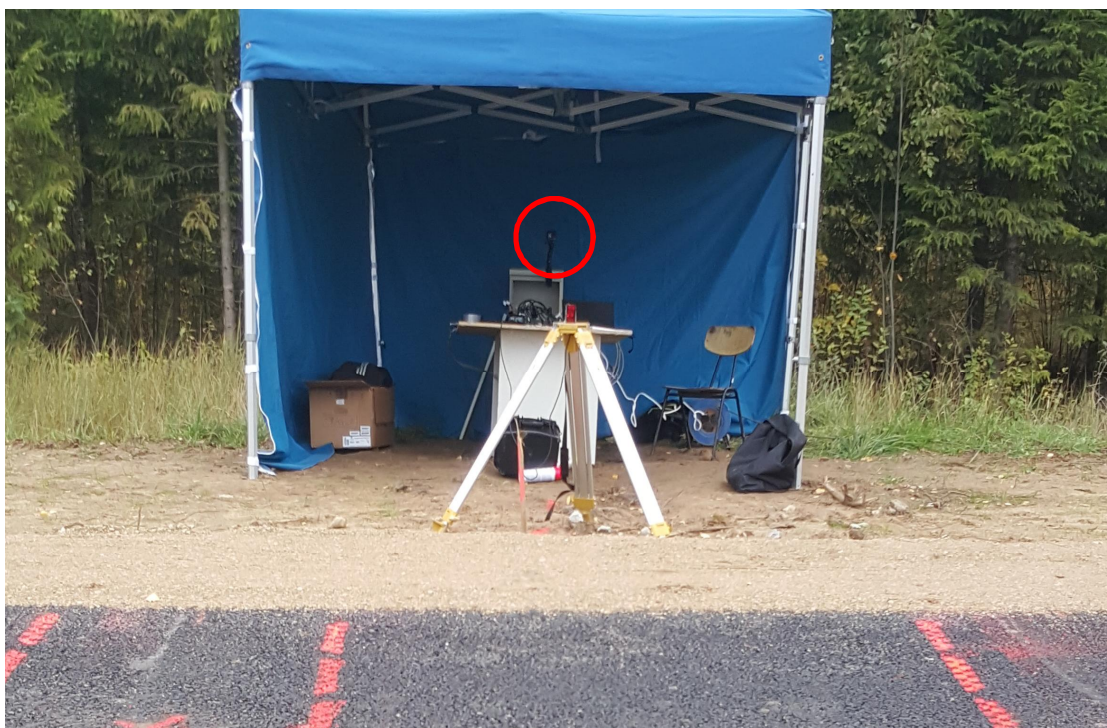
Joonis 23. Kaamera asus telgi sees mõõtekapi küljes, fotol punase ringi sees telgi keskosas.

Kaamera oli valitud suure eraldusvõimega ja paigaldatud nii, et oleks näha kellaeg arvuti ekraanil, mööduv veok kui ka võimalusel teekatte pind. Teekatte pinda ei saanud filmida, kui mõõteplatvorm oli ehitatud kraavi kohale ehk teepinnast oluliselt madalamale.

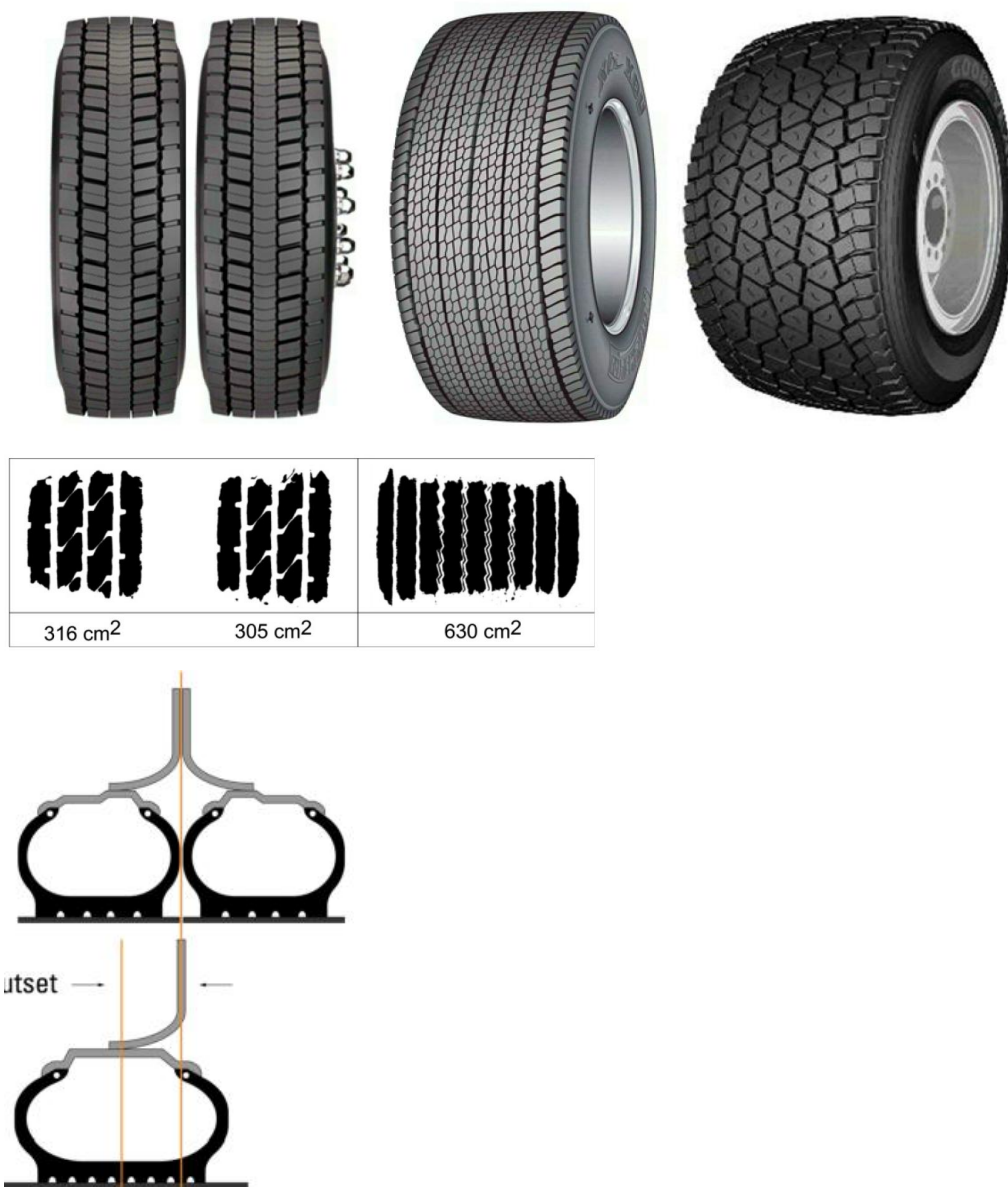
Joonis 31. Paariratas ja uued üksikrehvid (Michelin 445mm ja Goodyear 495mm) ja rattajäljed ehk veoki toetuspinna suurus (D. Grellet, j-P Bilodeau 2012). Alumisel kujutisel on näha 125 mm telje muutust sõiduraja serva poole uute üksikrehvide puhul.

Uute üksikrehvide (495/45 R22.5) eelis on kütuse kokkuhoid, rehvi pikem eluiga, väiksem rehvirõhk, parem koormuse jaotus kontaktpinnal, suurem koormuse taluvus ning parem sõidumugavus ning juhitavus. Varasema generatsiooni (445/50R22.5, 455/55R22.5 ja eriti 385/65R22.5, 425/65R22.5) rehvide puudusteks oli väike kontaktpindala, kõrge kontaktsurve, kõrge rehvirõhk (790-89kPa) ja kõrge teekatte kahjustamise risk.

4. The old narrow less than 490mm wide single wheels ( drawing 31 Michelin) , overloaded vehicles and spring and autumn melt-thaw cycles are most likely to damage the pavement (used literature 1,5,7,10).
