# EESTIS KASUTATUD SILLAVUUKIDE SEISUNDID JA NENDE VASTUPIDAVUSE TEADUSANALÜÜS KOOS KASUTUSETTEPANEKUTEGA

lõpparuanne

Teedeinstituut

MAANTEEAMET

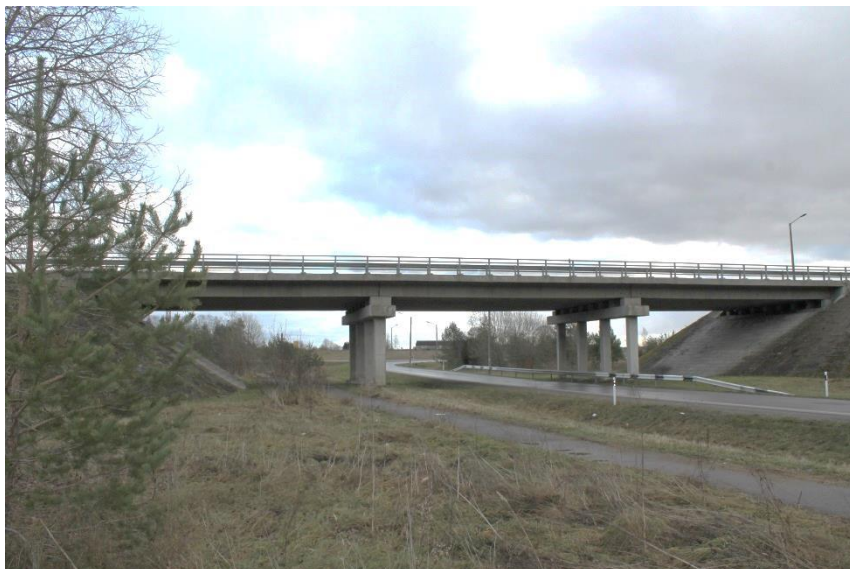
Foto 1. Ääsmäe I viadukt, üldvaade

Ääsmäe I viadukt (Foto 1) on 3-avaline lihttalasild (18+18+18 m), mille avaehitus on lahendatud 8 raudbetoontalaga. Sild asub Ääsmäe liiklussõlmes.

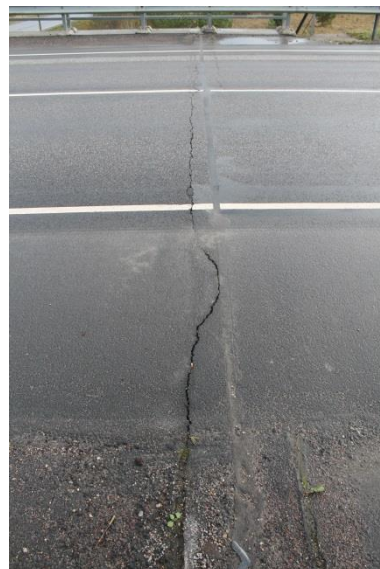
Foto 2. Ääsmäe I viadukt, vuuk

Silla vuuk on näidatud **Foto 2** ja Joonis 51.

- katte pinnal on vuugi kohal ebamäärase kujuga praod (Foto 2);
- hüdroisoleerimisel on kasutatud ebasobivat materjali, hüdroisolatsioon ei ole renni pleki peal (Foto 3);
- vuuk lekib, puudub lahendus vuugist lekkiva vee ära juhtimiseks (Foto 4);
- vuugi läbijooks on tinginud talade otste ja kaldasamba märgumise ning armatuuri korrodeerumise (Foto 5);
- vuugi plekk-rennist jooksev vesi kahjustab koonust ning sammast, renni servad on liiga lühikesed (Foto 6);
- servaprussi tihend on rebenenud (Foto 7);
- esineb soolade välja uhtumist vahesambal (Foto 8).

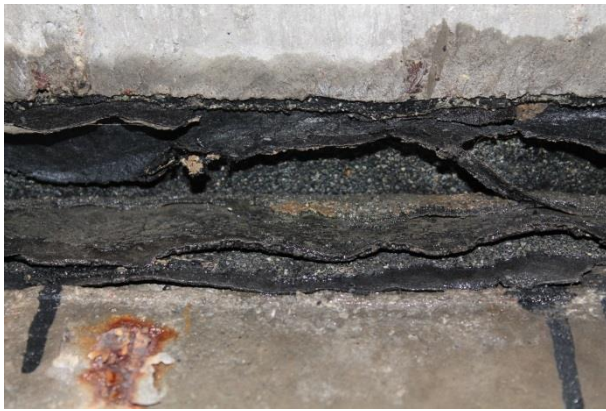
Foto 3. Ääsmäe I liiklussõlm, ebasobiv materjal

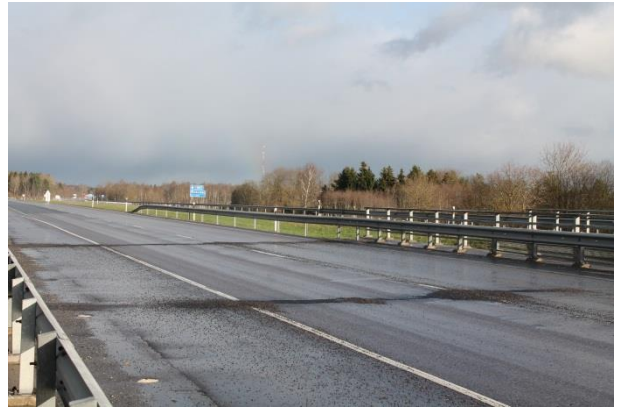
Foto 10. Jõgisoo I sild, vuugid

- kate vuugi kohal on värskelt pinnatud, kuid on näha nii parandusi kui ka kahjustusi (Foto 10, Foto 12);
- kattetes on ebamäärase kujuga praod (Foto 12);
- vuugi ja servaprussi lahendus võimaldab vee ligipääsu kaldasambale (Foto 11);
- vuuk lekib nii kalda- kui ka vahesammaste kohal (Foto 15, Foto 16);
- tekiplaadi armatuur korrodeerub, esineb soolade välja uhtumist nii tekiplaadist, tagaseinast kui ka talade otstest (Foto 14, Foto 15);
- kaldasambal on ehituspraht ning seisab vesi (Foto 13, Foto 16).

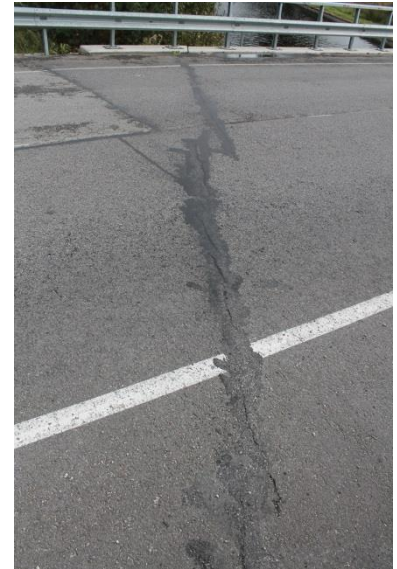
Foto 18. Kanali sild, vuuk

- silla avaehitus ei paikne kaldasammastel sümmeetriliselt (Foto 19 ja Foto 20), nihkumine on pikikalde suunas;
- kattes on ühel pool ebamäärase kujuga praod (Foto 18) – tõenäoliselt eelpool nimetatud nihkumisest;
- terastalade otstel on korrodeerumise märke, kaldasambal on prahti (Foto 19).

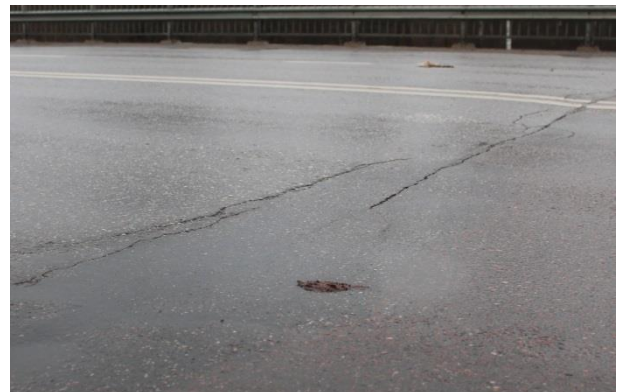
Foto 22. Kärkna sild, vuuk

- kattes on praod (Foto 22, Foto 23, Foto 25) – tõenäoliselt kõrgete talade pöördumise mõjul;
- silla talad ja otsasein on heas seisukorras (Foto 24);
- silla elemendid on hästi ligi pääsetavad;
- sademevesi on ära juhitud nii enne kui ka peale vuuki (Foto 26).

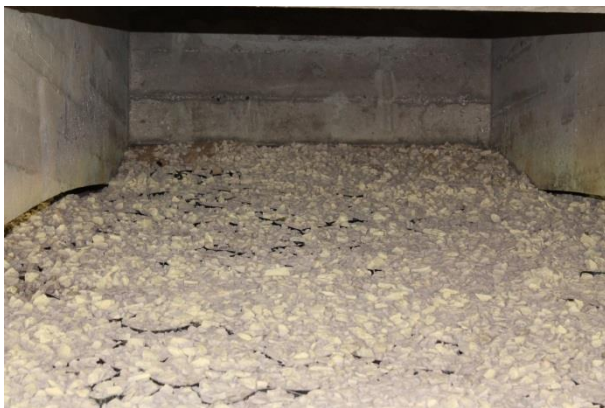
Foto 29. Kääpa sild, konsoolne ots

Üleminek sillalt muldele on lahendatud kattesse asfaldivuugi freesimisega (Foto 28) ja hüdroisolatsiooni üle teki konsoolse otsa viimisega (Foto 29).

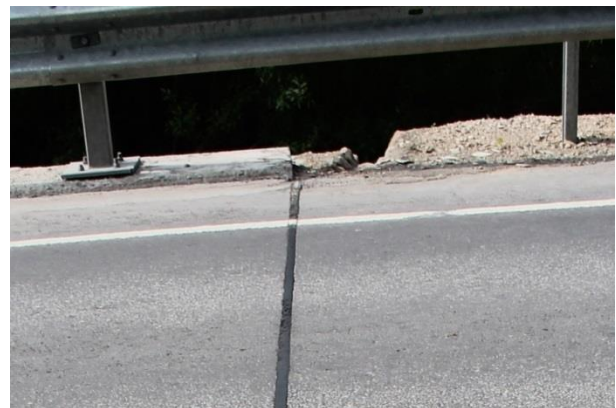
Foto 30. Kääpa sild, külgtiiva lõpp

Võimalikuks riskikohaks võib pidada külgtiiva, vuugi ja veerenni ühenduskohta (Foto 30), kus võib tekkida lokaalne uhtumine.

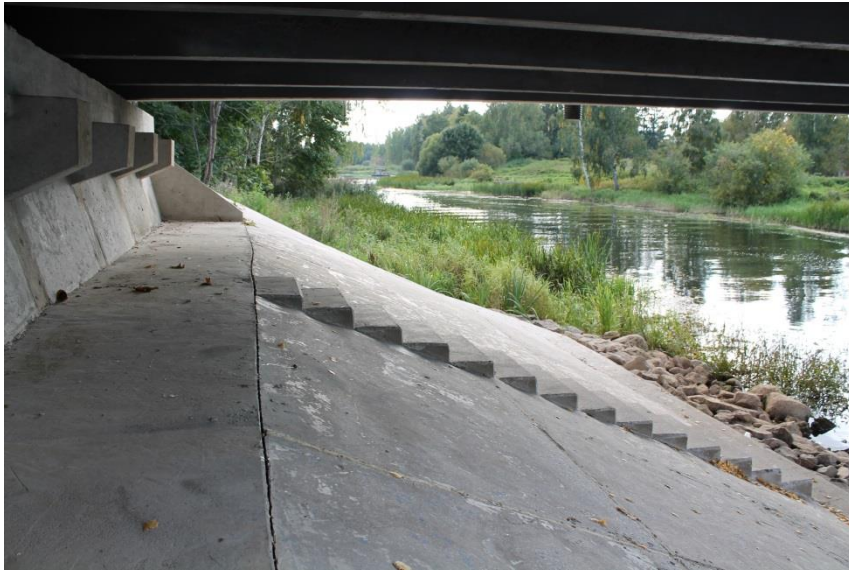
- silla ühes otsas on kattes praod (Foto 32);
- silla elemendid on heas seisukorras (Foto 31, Foto 35);
- silla vuugi elemendid on hästi ligi pääsetavad (Foto 33);
- tilktorust on vesi juhitud otse koonusele külgtiiva lähedal (Foto 34);
- vuugi paigaldamiseks on rajatud betoonelement, mis praguneb (Foto 36).

Foto 33. Lääniste sild, kaldasammas

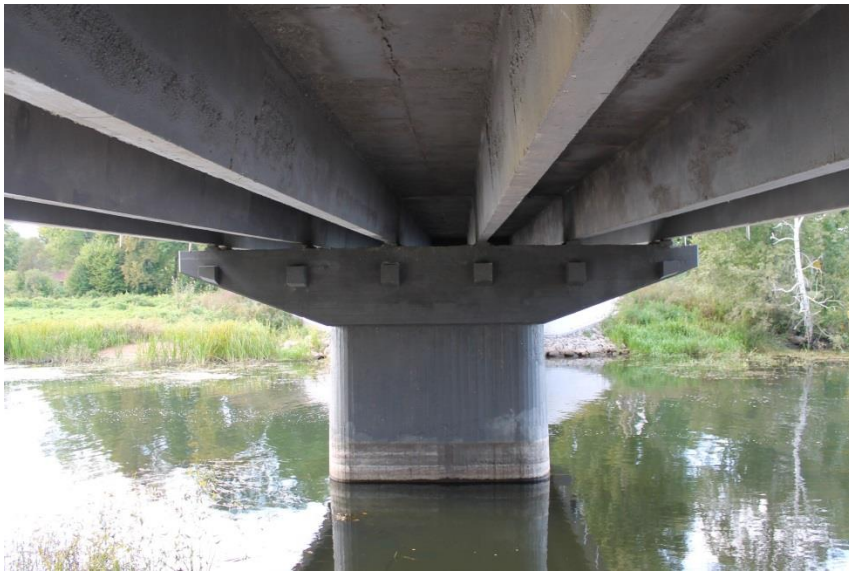
Foto 35. Lääniste sild, silla talad

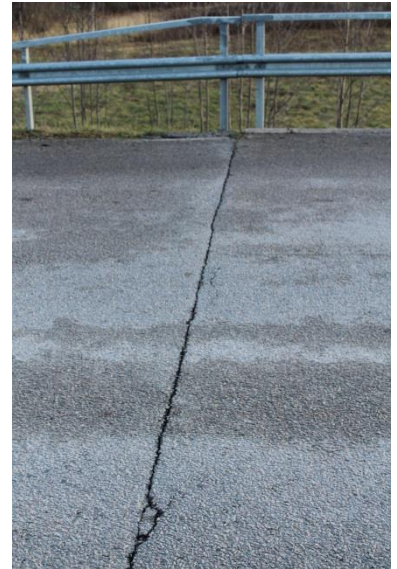
Foto 38. Maetsma sild, vuuk

- kattes on täitmata pragu (Foto 38);
- silla talad on heas seisukorras (Foto 41);
- silla elemendid on hästi ligi pääsetavad;
- otsasein on veekahjustustega ning korrodeerub (Foto 39);
- piire ei ole vuugi kohal ühendatud (Foto 40);
- muldes on kasutatud mittedreenivat materjali (Foto 42).

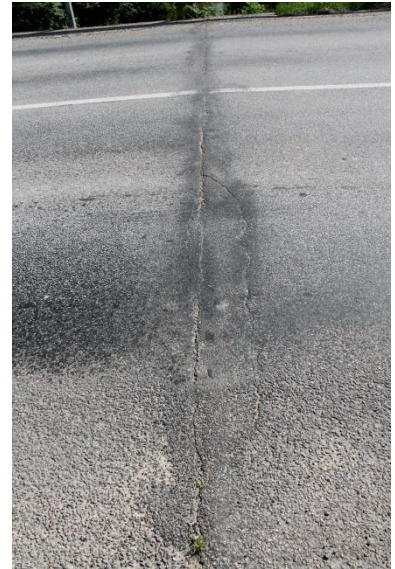
Foto 44. Puurmani II sild, vuuk

- katte pinnal on kaldasammaste kohal ebamäärase kujuga praod (Foto 44);
- vahesamba kohal on vee läbijooksud vuugist ning soolade välja uhtumist (Foto 45);
- kaldasamba kohal on tekiplaadist soolade välja uhtumist (Foto 46);
- kaldasamba vuugiprofiil on terve ning omal kohal (Foto 47);
- ei esine olulisi kahjustusi talade otstes ja kaldasamba tagaseinal (Foto 48);
- kaldasambapoolne tiib täidab oma ülesannet – samba iste on puhas.

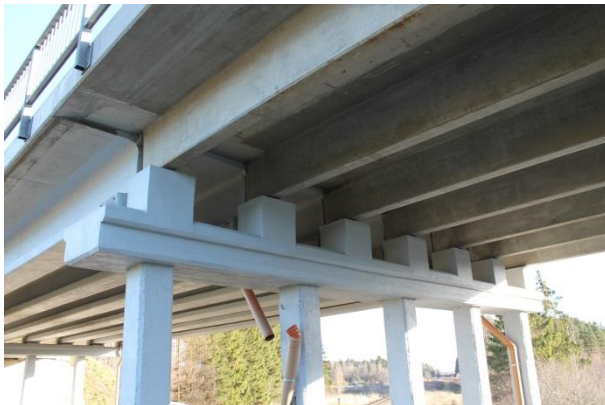
Foto 51. Sõmeru viadukt, silla vahesammas ja talad

- katte pinnal on kaldasammaste kohal ebamäärase kujuga praod (Foto 50);
- silla elemendid on heas seisukorras (Foto 51);
- kaldasamba kohal on näha vee läbijooksu (Foto 52, Foto 53);
- vahesammaste kohal olevatele vuukidele puudub alt ligipääs;
- vuugi täide on kattest ja servaprussist irdunud (Foto 54).

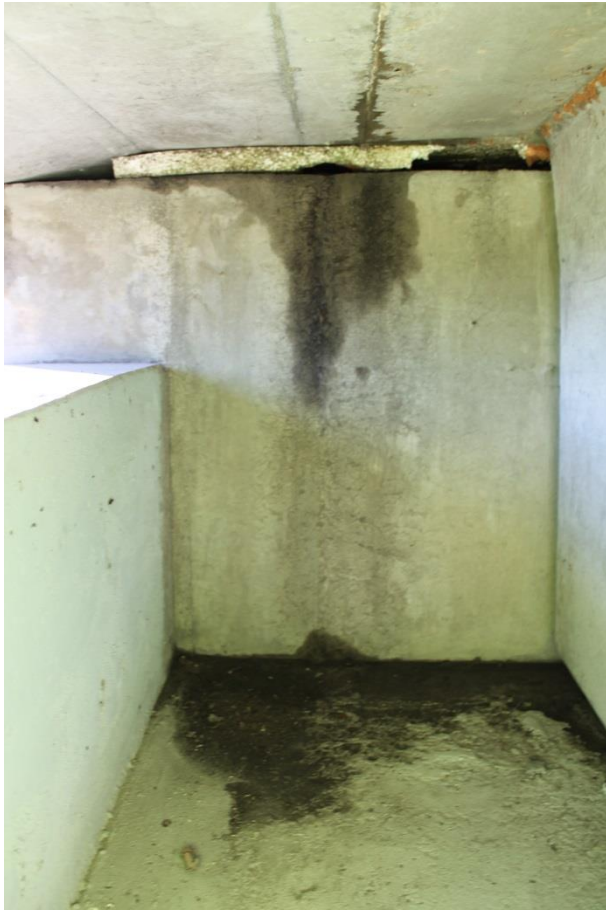
Foto 53. Sõmeru viadukt, märgunud kaldasammas

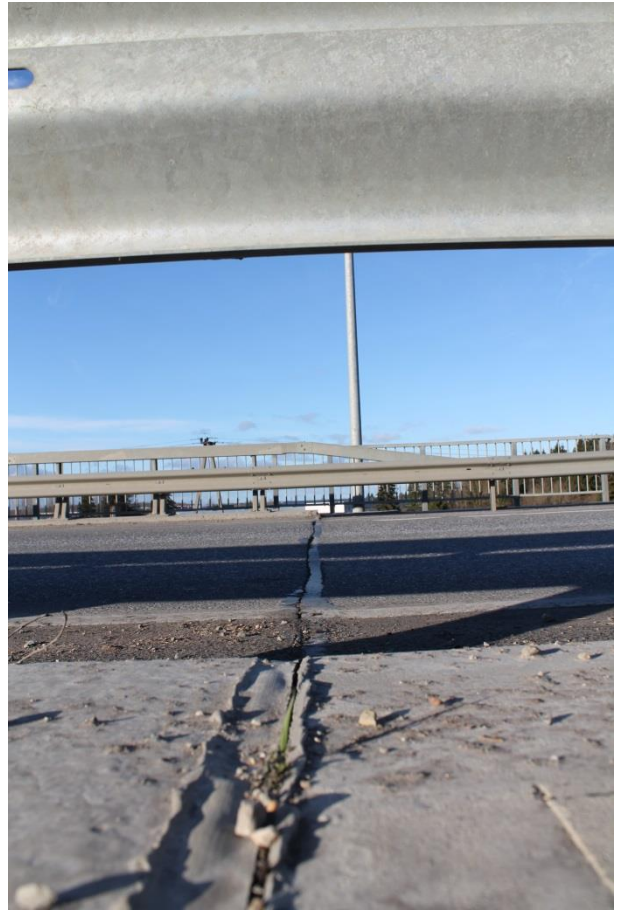
Foto 54. Sõmeru viadukt, vuugitäide

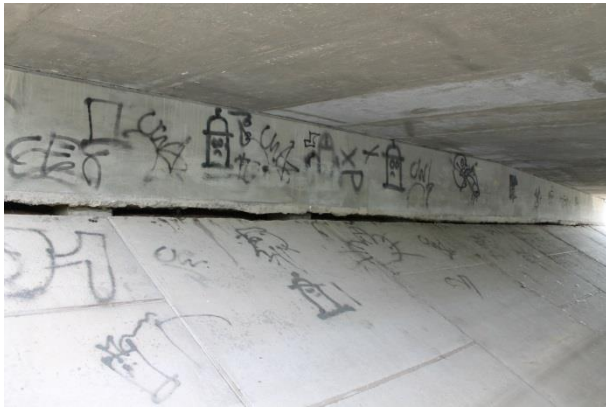
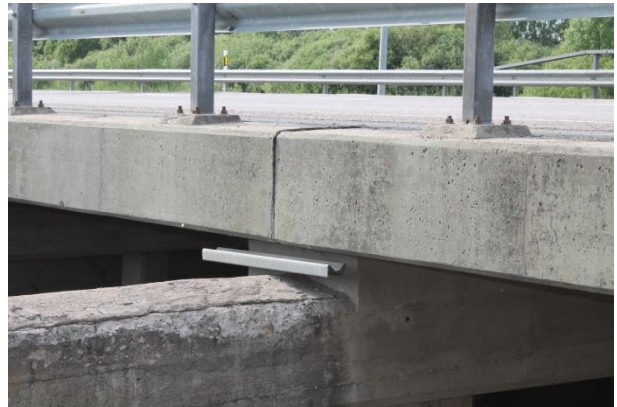
- kate on pinnatud, kaldasammastel on näha ebamäärase kujuga praod, vahesammastel on pragu vuugi kohal väiksem (Foto 59, Foto 60);
- nähtavaid vee läbijooksu jälgi ei täheldatud (Foto 57, Foto 58);
- vuuk ei ole altpoolt ligipääsetav.

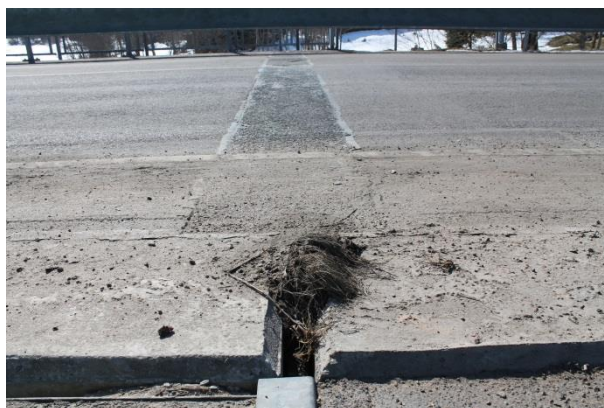
Foto 62. Maidla sild, vuuk

Maidla sillale on paigaldatud Deckproof Flexjoint IMP vuuk (Foto 62).

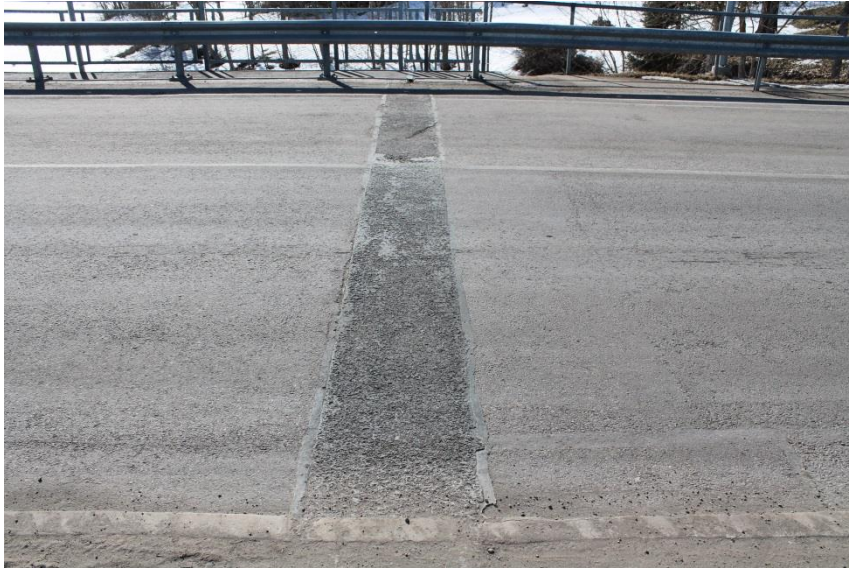
Foto 63. Maidla sild, vuuk

- silla vuuk on heas seisukorras ja ei leki (Foto 63, Foto 65);
- vuugiprofiil on terve;

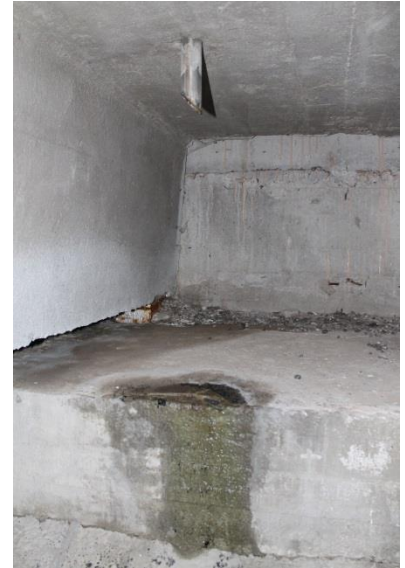
Foto 64. Maidla sild, tilktoru

- silla veeviimaritest on vesi juhitud kaldasambale ja koonusele (Foto 64, Foto 65);
- silla jalgtee konsoolse laienduse juurest jookseb vesi kaldasambale (Foto 66).

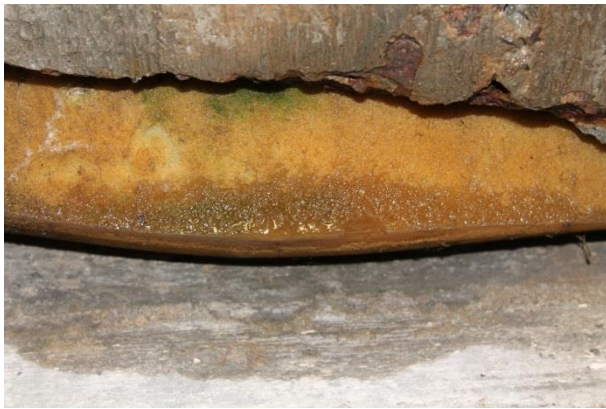
Foto 69. Maidla I sild, vuugiprofiil

- sild on värskest pinnatud, kuid on näha täite väljavoolamist vuugist (Foto 68);
- vuuk lekib, kahjustunud on talade ja tekiplaadi otsad (Foto 71);
- üle servaprussi ja vuugirennist tulev vesi kahjustab koonust ja tiiba (Foto 72);
- kaldasamba vuugiprofiil ei ole omal kohal (Foto 69);
- kaldasamba kohal on tekiplaadist soolade välja uhtumist (Foto 70);
- kaldasambale on kogunenud praht;
- vuugi laius ei ole piisav.

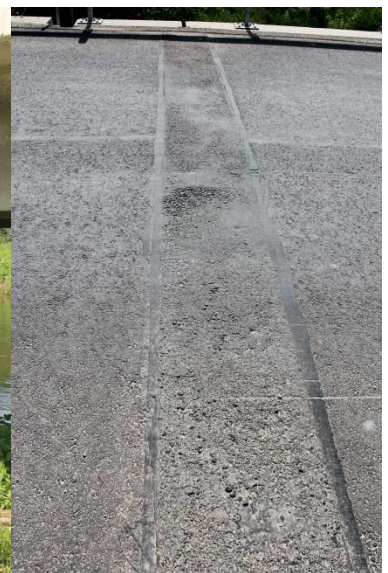
Foto 74. Pindi sild, vuuk

- sild ja vuuk on heas seisukorras (Foto 74);
- vuugiprofiil on terve ja ei leki (Foto 76);

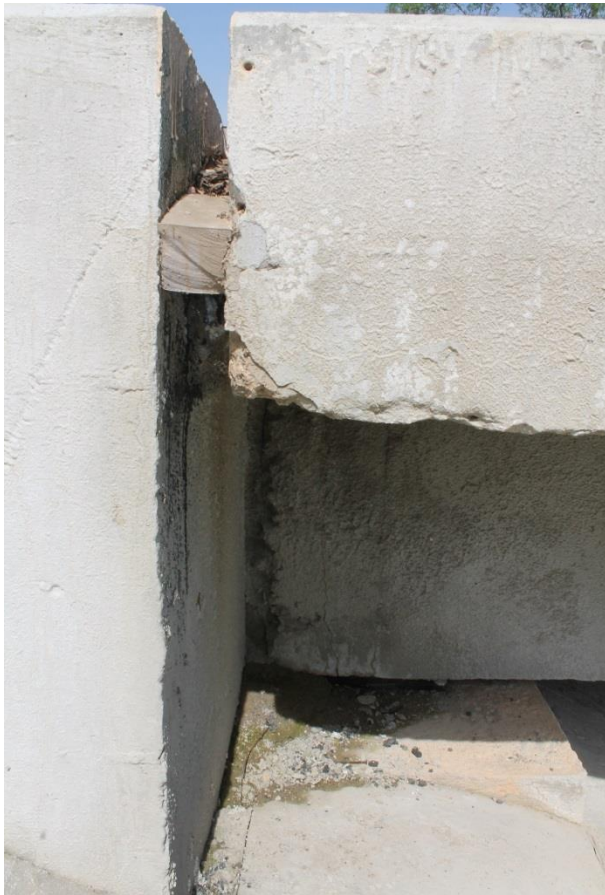
- vuugi katkestus servaprussi juures tingib tagaseina ja samba märgumise (Foto 75);
- kaldasambale on kogunenud praht (Foto 75).

Foto 75. Pindi sild, servapruss kaldasamba kohal

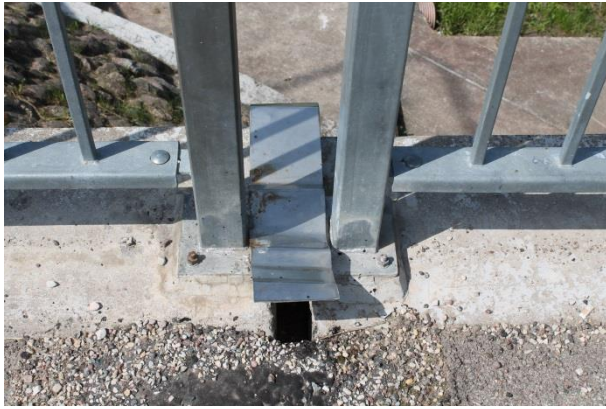
Foto 79. Röpina sild, vuugi katteplaat servaprussil

- vuuk on irdunud kattest;
- vuugi katteplaat servaprussi kohal on lahti (Foto 79), vuugiprofiilil on servaprussi kohal praht;
- tugilaagrid korrodeeruvad – seega vesi pääseb laagriteni (Foto 80);
- kaldasamba tagaseina on näha vee läbijooksu jäljed (Foto 81)
- Räpinapoolse kaldasamba lahendus, kus tekiplaadi ots on pikendatud tagaseinale, tingib praod ühenduskohas (Foto 82).

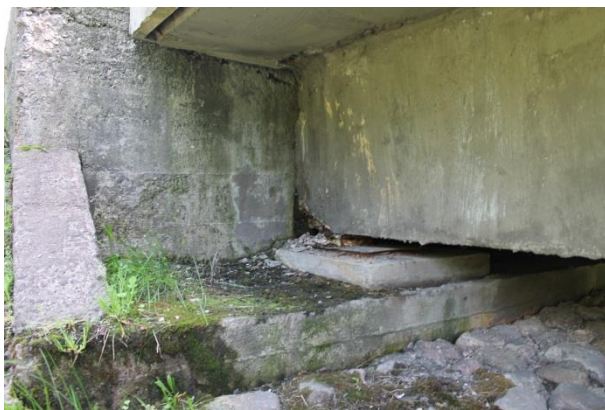
Foto 85. Reo sild, kaldasammas

- vuuk on irdunud katest (Foto 84);
- tugilaagrid korrodeeruvad (Foto 87);
- kaldasambal seisab praht (Foto 85), kaldasammas on laiem kui avaehitus;
- nii kalda- kui ka vahesammastel on vee läbijooksu jäljed (Foto 85, Foto 86).

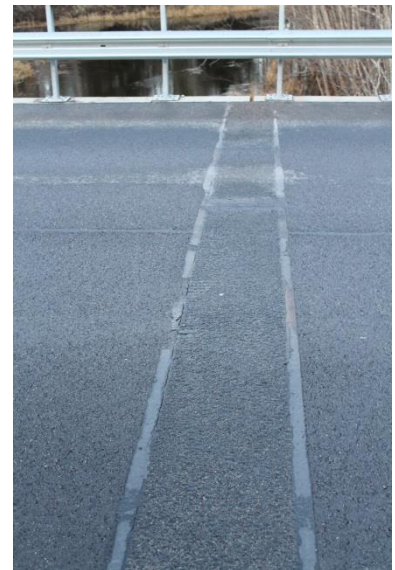
Foto 90. Roostoja sild, vuuk vahesambal

- vuuk on irdunud kattest (Foto 94);
- nii kalda- kui ka vahesammastel on vee läbijooksu jäljed (Foto 91, Foto 93);
- vesi ja praht seisab kaldasambal (puudub põikkalle).

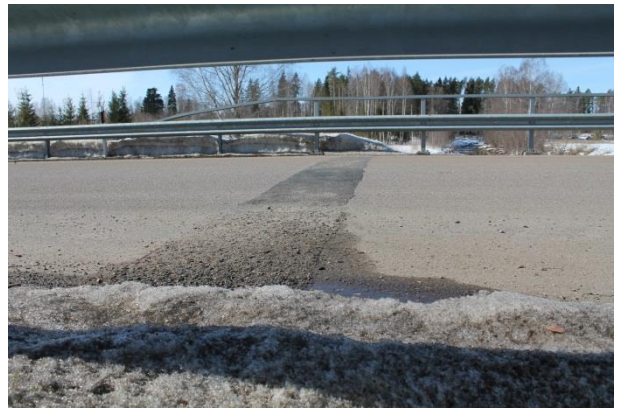
Foto 96. Ulvi sild, vuuk

Silla kaldasammastel on deformatsioonivuugid DeckProof FlexJoint IMP (Foto 96).

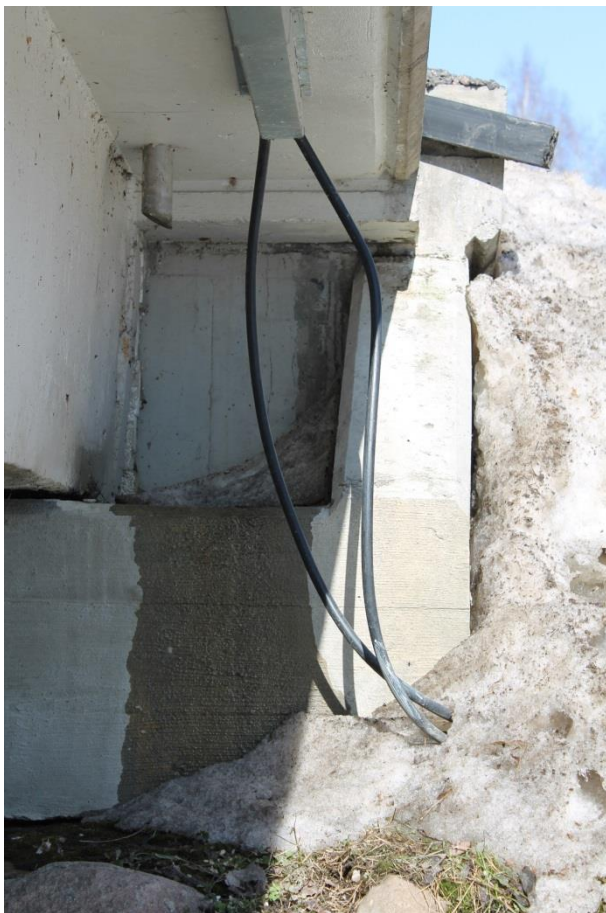
- vuuk on irdunud kattest (Foto 98);
- kaldasamba tiivad ei kaitse sammast lume sulamisel vee eest (Foto 97);
- kaldasammas on laiem kui avaehitus;
- vesi ja praht seisab kaldasambal (Foto 99) ja praht on vahesambal;
- vesi jookseb üle servaprussi (Foto 100).

Foto 97. Ulvi sild, kaldasammas

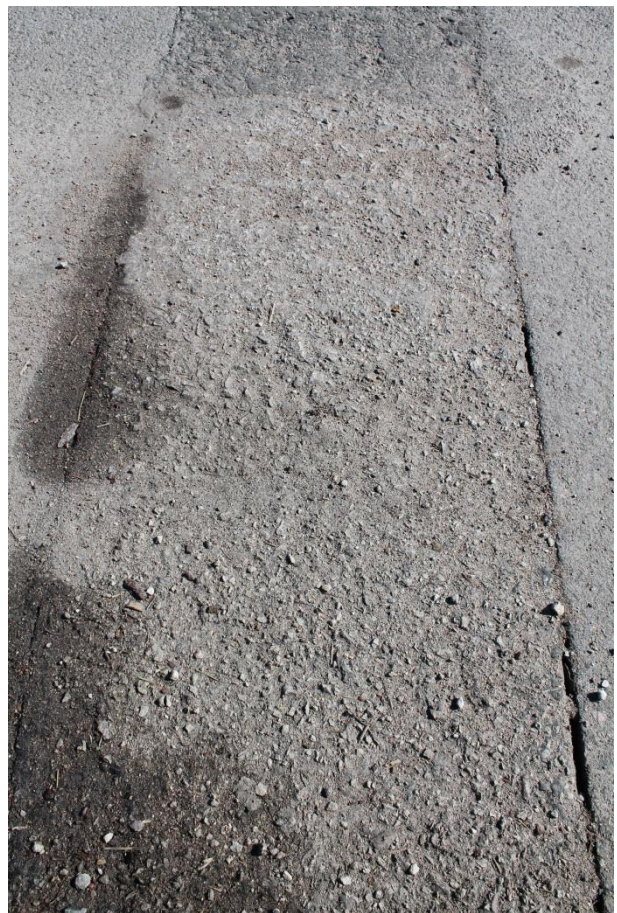
Foto 98. Ulvi sild, vuuk

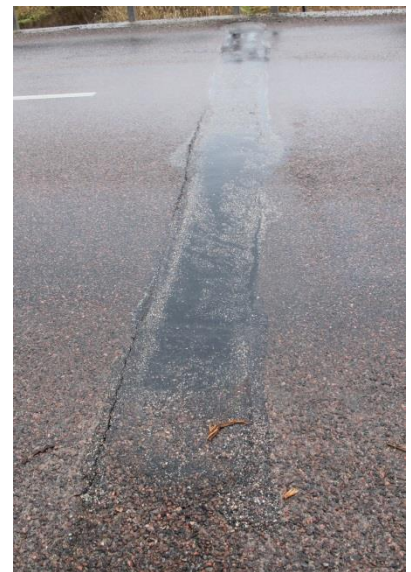
Foto 102. Vana-Kastre sild, vuuk

Silla kaldasammastel on deformatsioonivuugid FlexJoint IMP (Foto 102).

- vuuk on irdunud kattest, vuugis on praod (Foto 102, Foto 104);
- vuugi profiilil on sodi, vuuk on puhastamata (Foto 103);
- vuuk lekib (Foto 105);
- servaprussi kohal on teostatud vuugiprofiili üleminek, tekiplaat on seal alt märg (Foto 106).

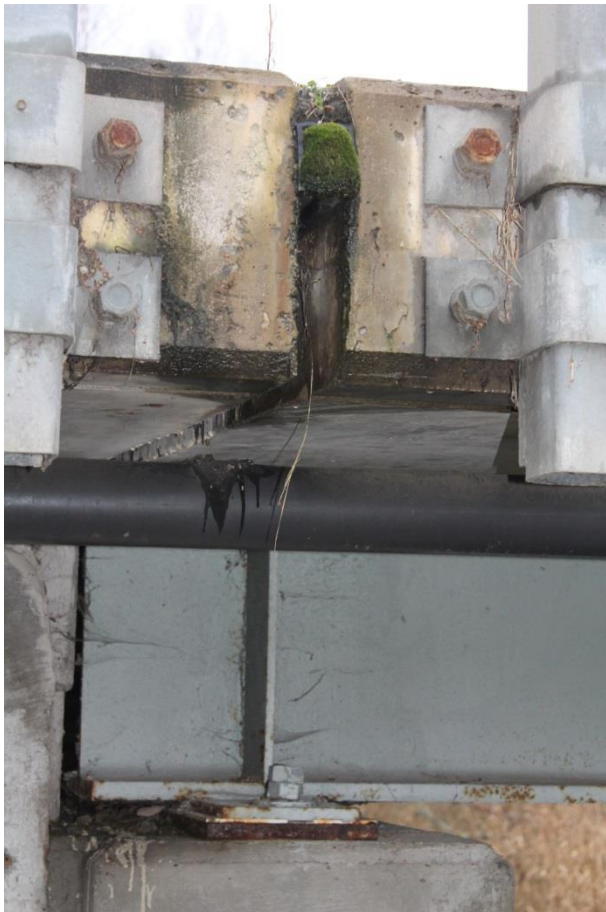
Foto 103. Vana-Kastre sild, kaldasammas

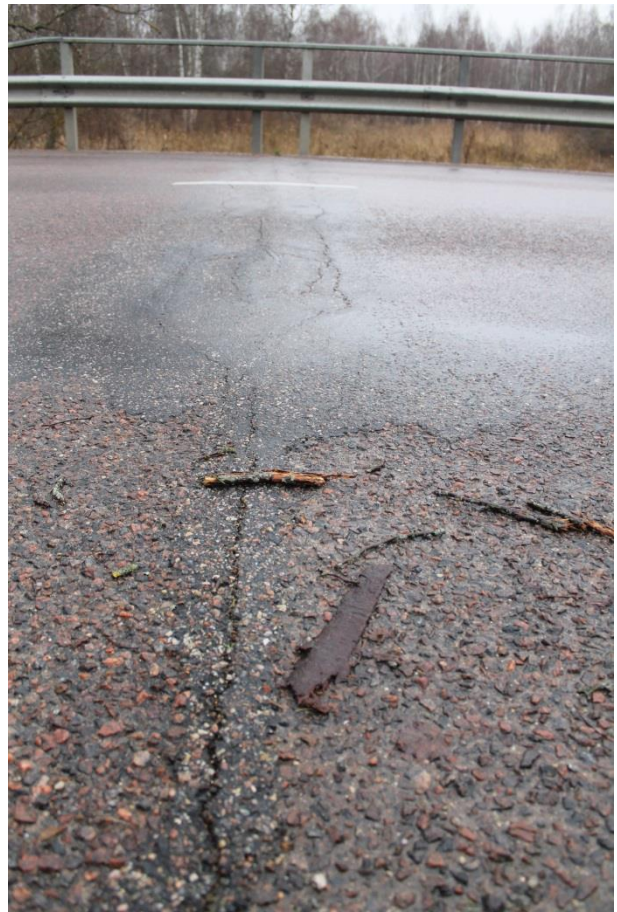
Foto 104. Vana-Kastre sild, pragu vuugis

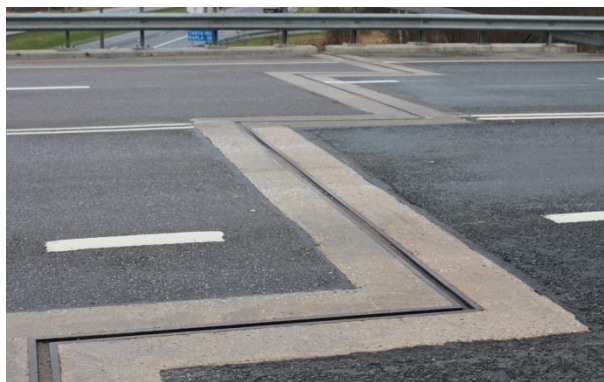
Foto 108. Kanama viadukt, vuuk

Sillale on paigaldatud üleminekuribaga vastukaldeta Maurer D80 vuuk (Foto 108).

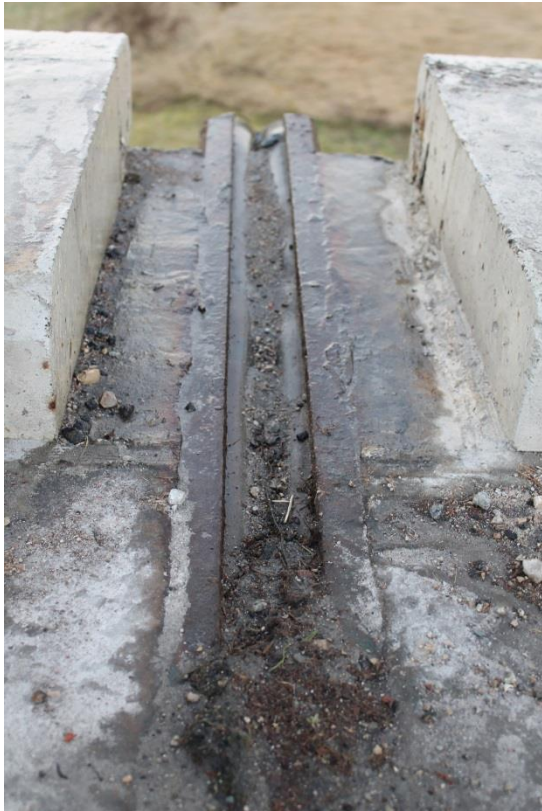
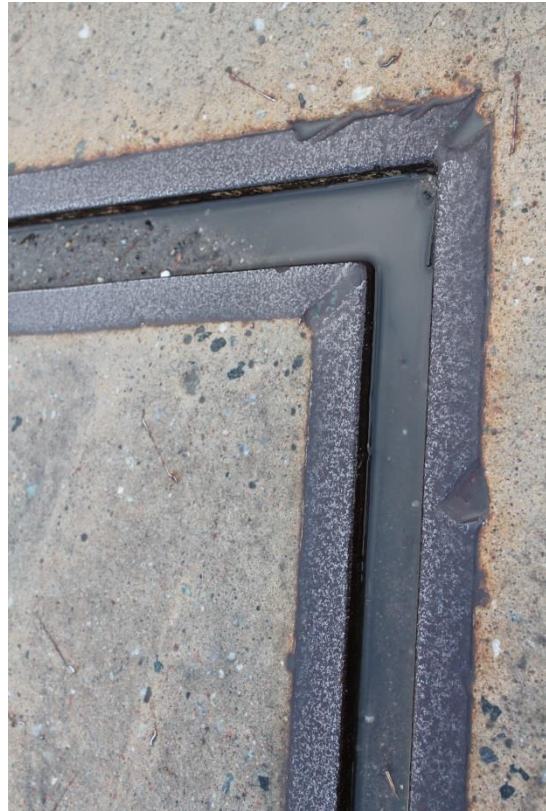
- vuuk on puhastamata, vesi seisab vuugil (Foto 109, Foto 110);
- kuigi vuugiprofiil on terve ei ole vuuk veetihe ja seetõttu on kahjustunud ka tugilaagrid (Foto 111, Foto 112);
- vuugi terasosadel on sahkamiskahjustused;
- vuugi terasosad korrodeeruvad;
- üleminekuriba ja asfaldi ühenduskohas on üleminekuriba kahjustunud.

Foto 109. Kanama viadukt, sodi vuugiprofiilil

Foto 110. Kanama viadukt, vesi vuugiprofiil

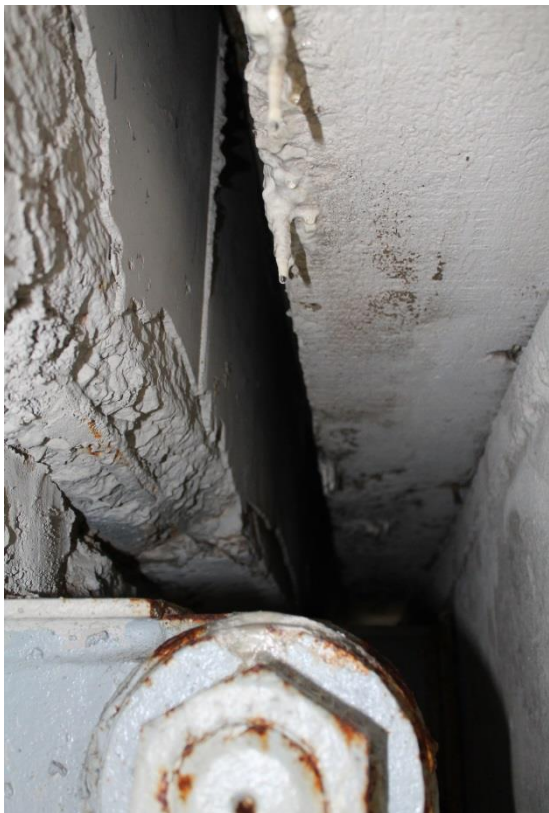
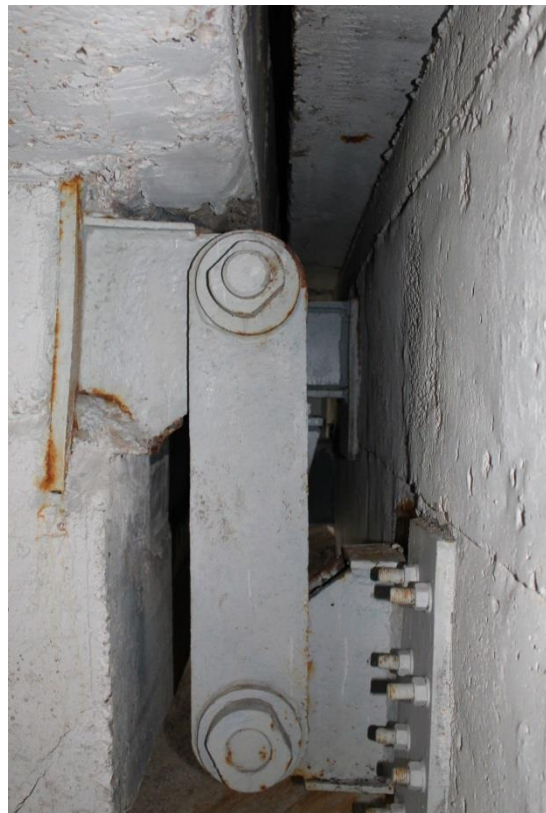
Foto 111. Kanama viadukt, vuugiava alt

Foto 112. Kanama viadukt, tugilaager

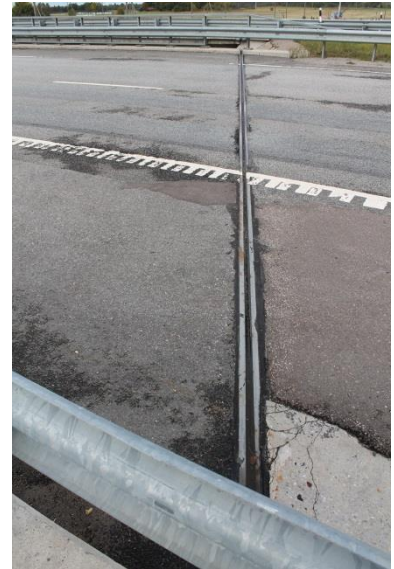
Foto 114. Kiiu I viadukt, vuuk

Sillale on paigaldatud üleminekuribata vastukaldega Maurer vuuk (Foto 114).

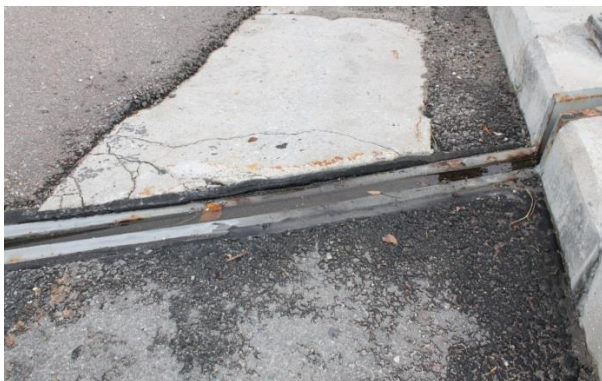
- vesi seisab vuugil (Foto 115);
- kaldasambal on sodi ja vee läbijooksu jäljed;
- vuugi terasosadel on sahkamiskahjustused;
- vuugi terasosad korrodeeruvad;
- vuugi ja asfaldi ühenduskohas on kattes augud (Foto 116).

Foto 115. Kiiu I viadukt, vesi vuugiprofiilil

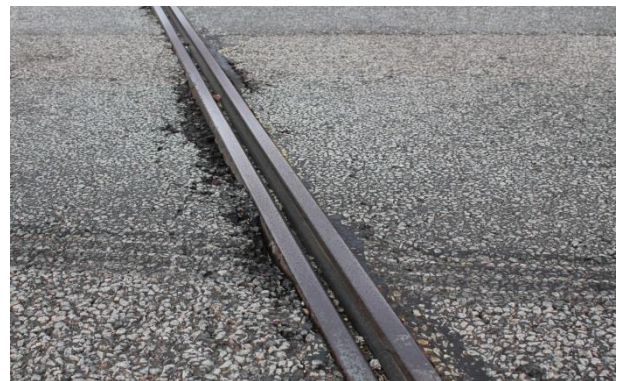
Foto 116. Kiiu I viadukt, tühimik kattes

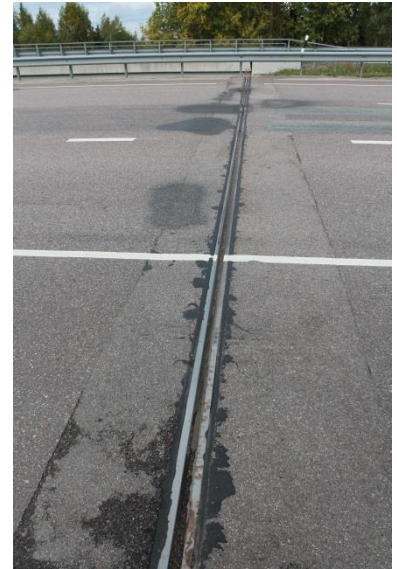
Foto 118. Kuusalu I viadukt, vuuk

Sillale on paigaldatud üleminekuribata vastukaldega Maurer vuuk (Foto 118).

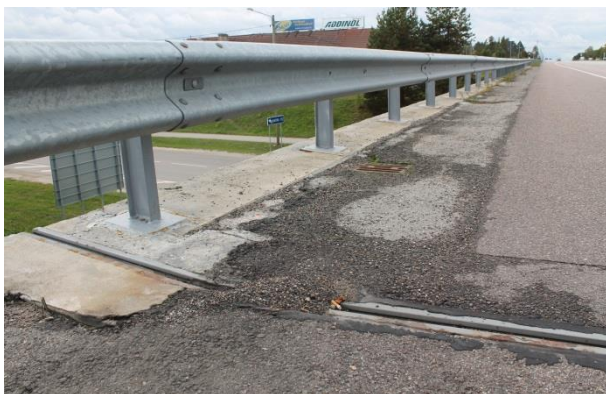
- sodi seisab vuugil (Foto 119);
- kaldasambal on sodi ja vee läbijooksu jäljed (Foto 120), kahjustunud on talade otsad;
- vuugi terasosadel on sahkamiskahjustused;
- vuugi terasosad korrodeeruvad.

Foto 119. Kuusalu I viadukt, sodi vuugil

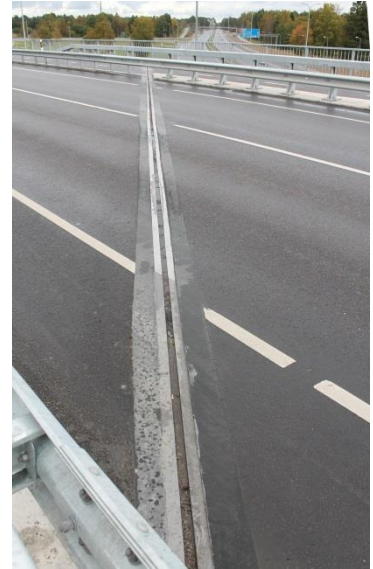
Foto 122. Luige viadukt, vuuk

Sillale on paigaldatud Mageba Tensa-Crete üleminekuribaga vastukaldeta vuuk (Foto 122).

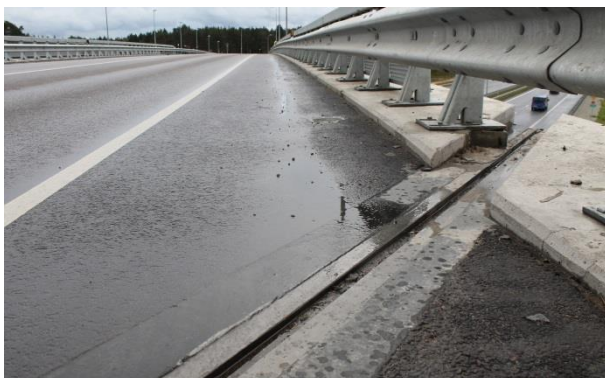
- vuuk ei ole alt ligi pääsetav;
- sodi ja vesi seisab vuugil (Foto 123);
- joatorud ei ole vastukalde teljel (Foto 123);
- sademevesi on vuugist ära juhitud toruga (Foto 124), vesi seisab siiski.

Foto 123. Luige viadukt, vesi ja sodi vuugiprofiilil

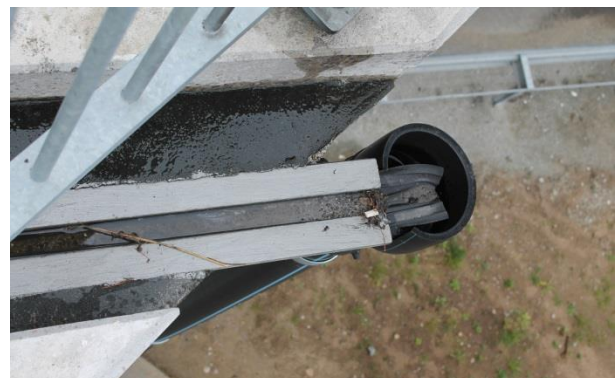
Foto 124. Luige viadukt, sademevee toru algus

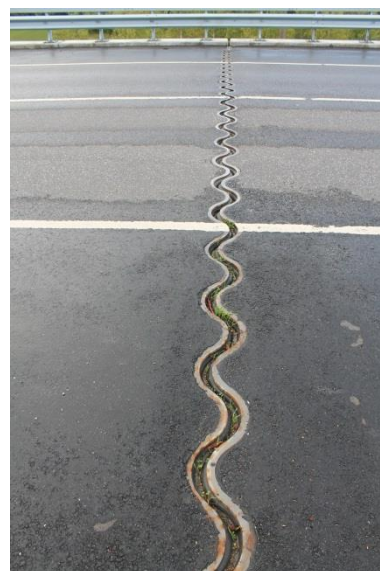
Foto 126. Riisipere viadukt, vuuk

Silla vahesammastele on paigaldatud üleminekuribata vastukaldega Maurer XW1 vuuk (Foto 126).

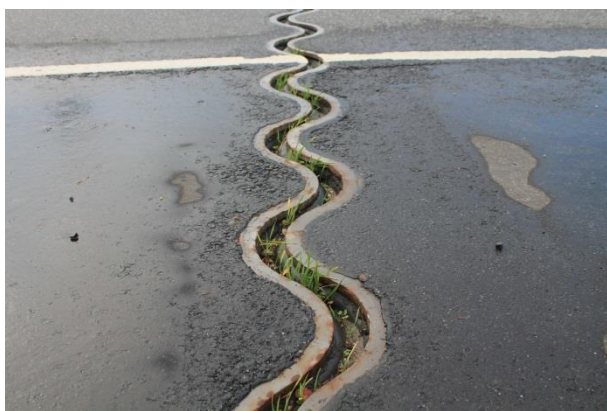
Foto 127. Riisipere viadukt, vuuk

- vuuk ei ole alt ligi pääsetav;
- sodi ja vesi seisab vuugil, vuugis kasvab rohi (Foto 127);
- vuuk on heas seisukorras, taladel veekahjustusi ei ole (Foto 128).
- Asfalt vuugi eel on „hõredam“ kui ülejäänud sillal (Foto 127).

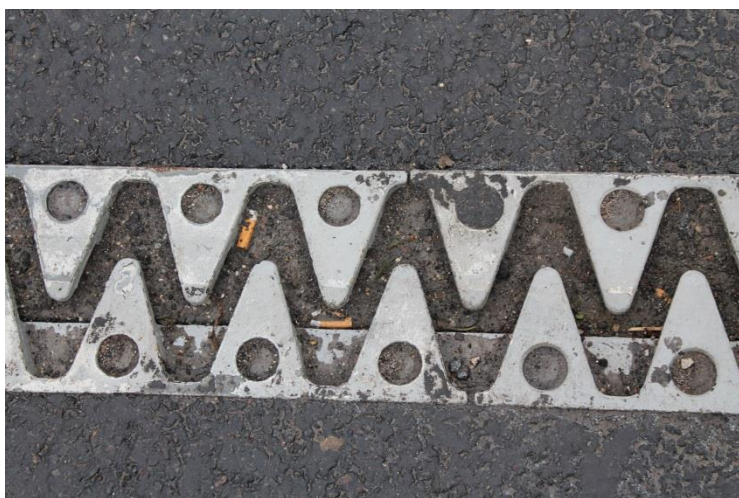
- vuuk on hästi ligi pääsetav;
- sodi ja vesi seisab vuugil (Foto 131);
- asfalt vuugi eel on kohati „hõredam“ kui ülejäänud sillal;
- vuugiprofiil ei ole kohati korralikult juhtsiinide vahel (Foto 132);

Foto 131. Variku viadukt, sodi vuugis

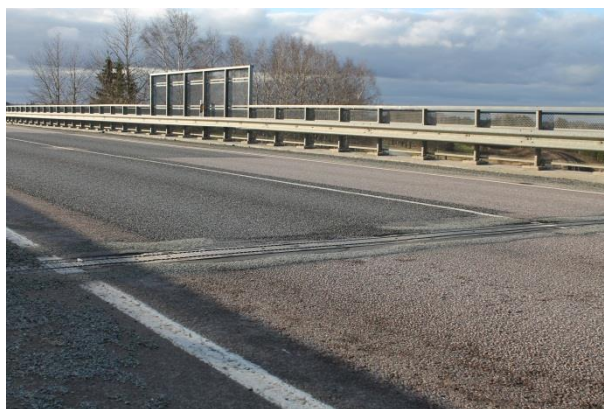
Foto 134. Kadrina viadukt, aste vuugi ja üleminekuriba vahel

- vuugid ei ole kõikjal sõidutee tasapinnas – üleminekuriba ja vuugi vahel on aste (Foto 134);
- üleminekuriba on pragunenud (Foto 135);
- vuukidel on sahkamiskahjustused (Foto 136);
- vuugid on puhastamata, vuugimattide vastukalde kohal seisab sodi (Foto 137);
- vuukide liikumised on kahjustanud piirdepostide kinnitusi (Foto 138);
- puuduvad osad ankrute tihendid.

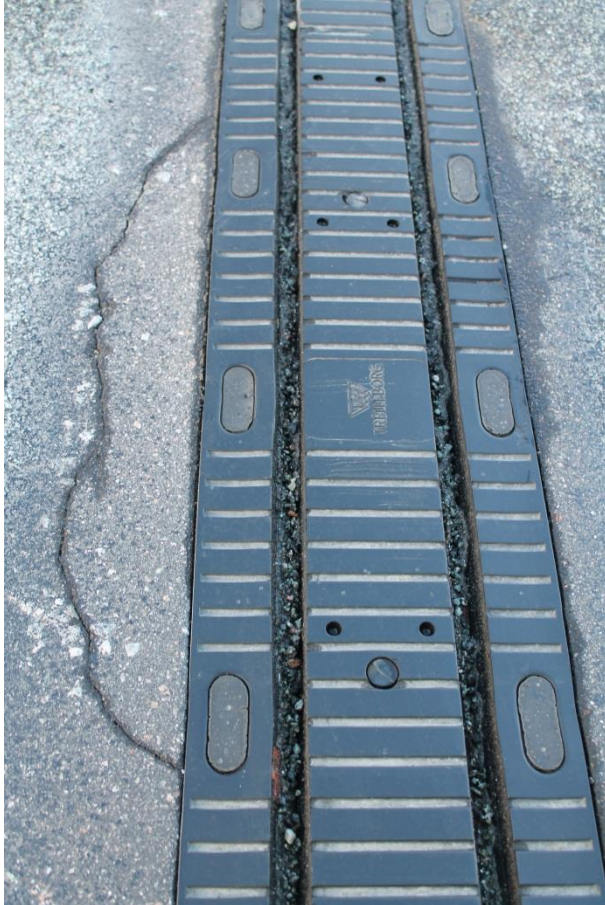
Foto 135. Kadrina viadukt, pragu üleminekuribas

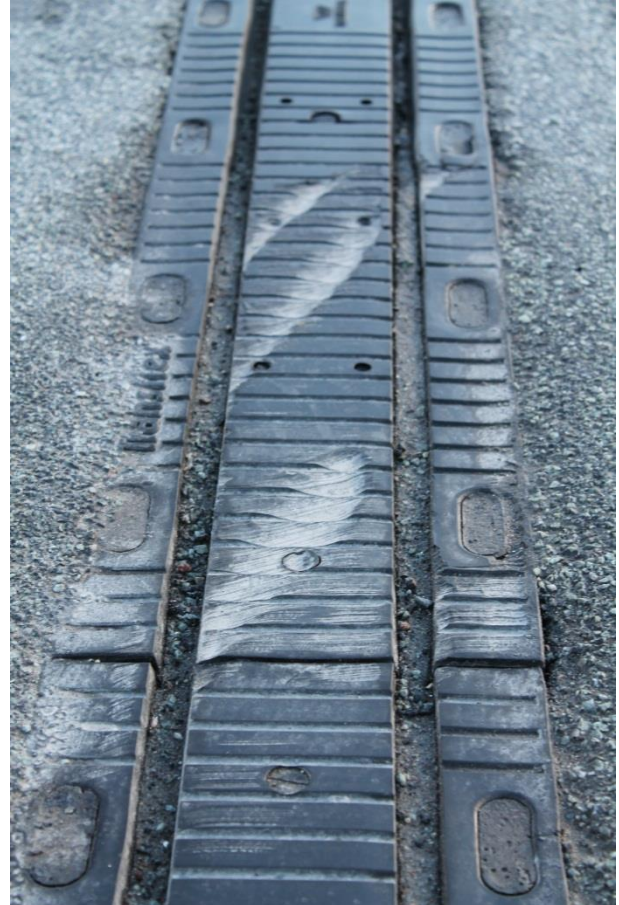
Foto 136. Kadrina viadukt, sahkamiskahjustused

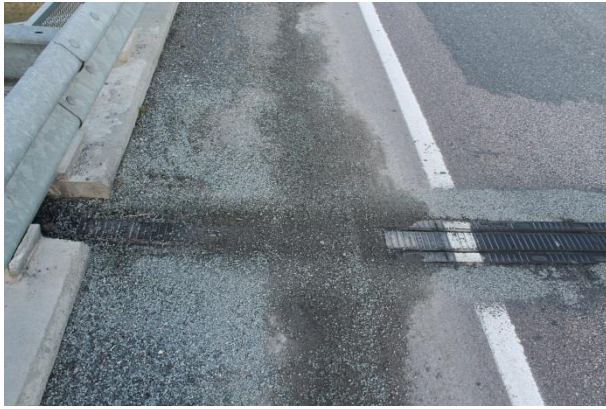
Foto 137. Kadrina viadukt, sodi vuugil

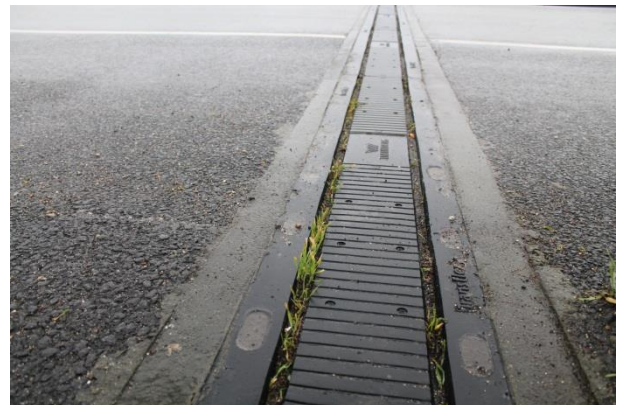
Foto 140. Kärevere III sild, vuuk

Kärevere III sillal on kummimattvuuk kaldasammastel (Foto 140). Vuugimattidel ei ole vastukallet, vuuk on paigaldatud üleminekuribaga.

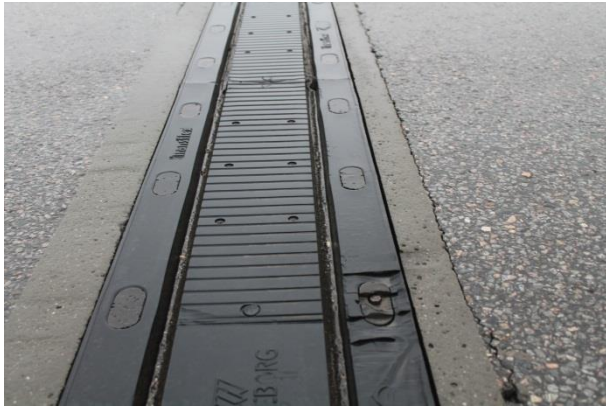
Foto 141. Kärevere III sild, sahkamiskahjustused

- vuukidel on sahkamiskahjustused (Foto 141);
- vuugi ja ülemikuriba ning üleminekuriba ja katte vahel on vahe (Foto 142);
- vuugide vesi tilgub koonustele ja servaprussile (Foto 143);
- kaldasambal seisab vesi ja sambal on vee läbijooksu jäljed (Foto 144);
- puudub lahendus kaldasambalt läbi jooksnud vee ära juhtimiseks;
- vuugid ei ole silla alt ligipääsetavad;
- vuugid on puhastamata.

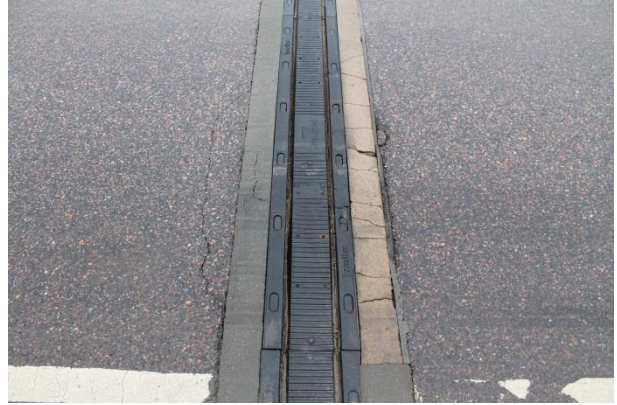
Foto 146. Kobratu sild, vuuk

Kobratu sillal on kummimattvuuk kaldasammastel (Foto 140). Vuugimattidel ei ole vastukallet, vuugid on paigaldatud üleminekuribaga.

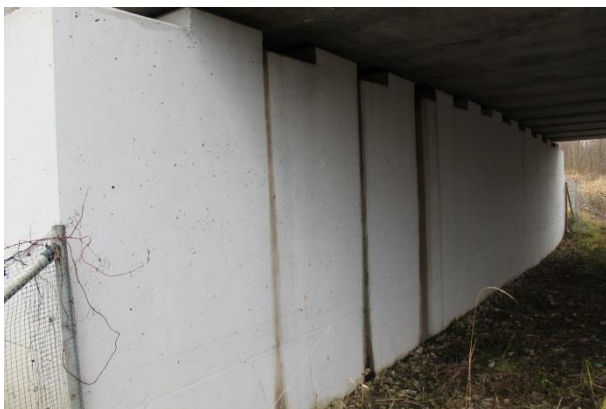
Foto 147. Kobratu sild, läbijooks kaldasambal

- vuukidel on sahkamiskahjustused (Foto 149);
- üleminekuriba ja asfaltkate selle kõrval on pragunenud (Foto 148) – kõrgete talade pöördumise mõju;
- vuuk on katte pinnast kõrgemal (Foto 150);
- vuukide vesi jookseb servaprussile (Foto 151);
- puudub lahendus kaldasambalt läbi jooksnud vee ära juhtimiseks;
- vuugid ei ole silla alt ligipääsetavad;
- vuugid on puhastamata.

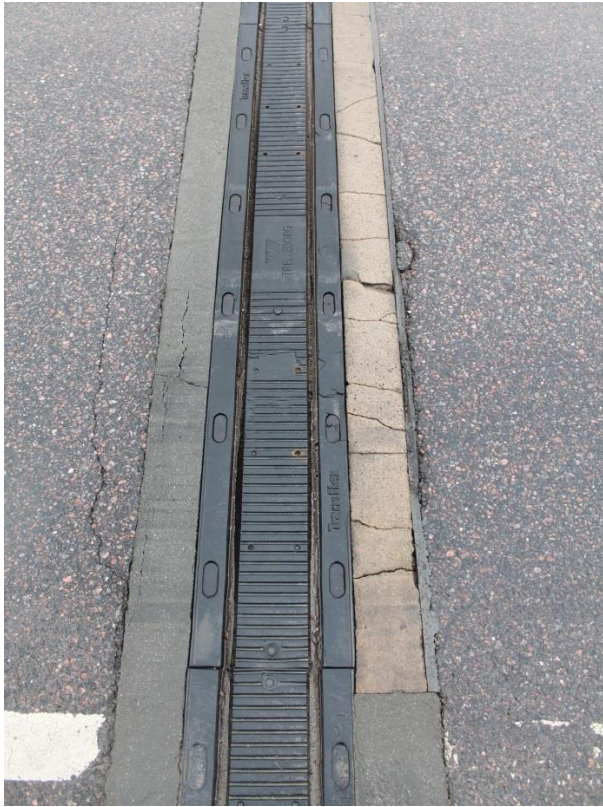
Foto 148. Kobratu sild, praod üleminekuribas ja asfaltkattes

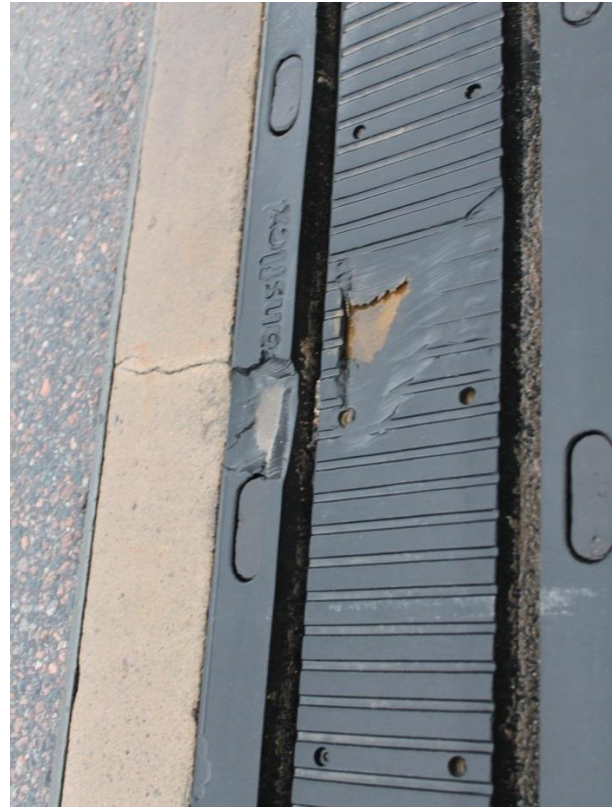
Foto 149. Kobratu sild, sahkamiskahjustused

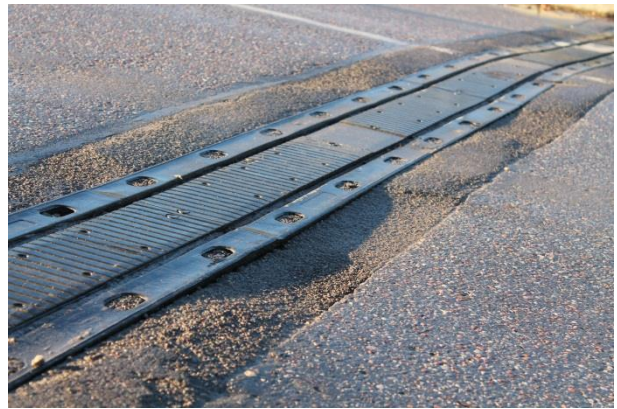
Foto 153. Kohila sild, vuuk

Sillal on üleminekuribaga kummimattvuuk ühel kaldasambal (Foto 153).

- vuuk lekib, kaldasambal puudub lahendus vuugist lekkiva vee ära juhtimiseks (Foto 154);
- vuugi läbijooks on tinginud tala otsa märgumise ning soolade väljauhtumise (Foto 155);
- vuuk ei ole sõidutee tasapinnas – üleminekuriba ära vajunud (Foto 153);
- vuugiprofiil on rebenenud (Foto 157);
- kõnnitee äärekivi sõlm on puudulikult lahendatud (Foto 156);
- vuuk on puhastamata (Foto 156).
