# EESTIS KASUTATUD SILLAVUUKIDE SEISUNDID JA NENDE VASTUPIDAVUSE TEADUSANALÜÜS KOOS KASUTUSETTEPANEKUTEGA

lõpparuanne

Teedeinstituut

MAANTEEAMET

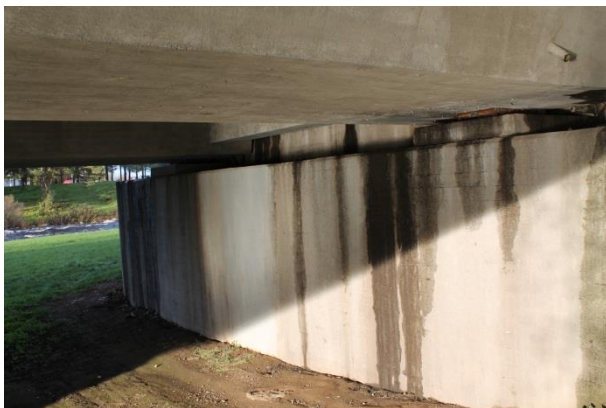
- vuuk lekib, kaldasambal puudub lahendus vuugist lekkiva vee ära juhtimiseks (Foto 154);
- vuugi läbijooks on tinginud tala otsa märgumise ning soolade väljauhtumise (Foto 155);
- vuuk ei ole sõidutee tasapinnas – üleminekuriba ära vajunud (Foto 153);
- vuugiprofiil on rebenenud (Foto 157);
- kõnnitee äärekivi sõlm on puudulikult lahendatud (Foto 156);
- vuuk on puhastamata (Foto 156).

Foto 154. Kohila sild, vuugi läbijooks

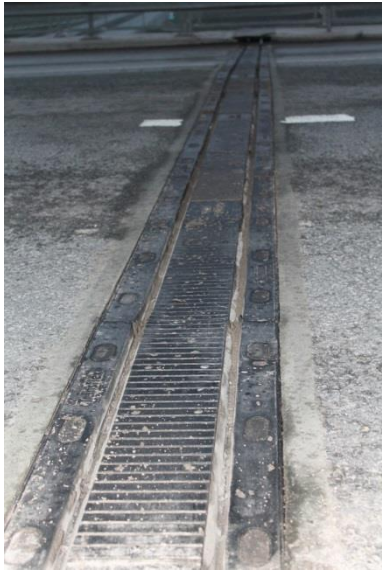
Foto 158. Kohtla-Järve viadukt, vuuk

Kohtla-Järve viaduktil on kummimattvuuk kaldasammastel (Foto 158). Vuugimattidel ei ole vastukallet, vuuk on paigaldatud üleminekuribaga.

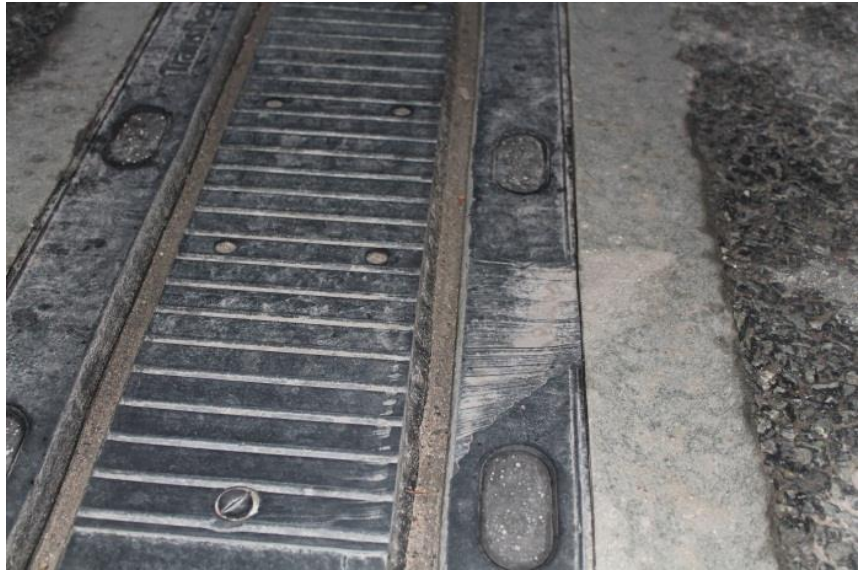
Foto 159. Kohtla-Järve viadukt, sahkamiskahjustused

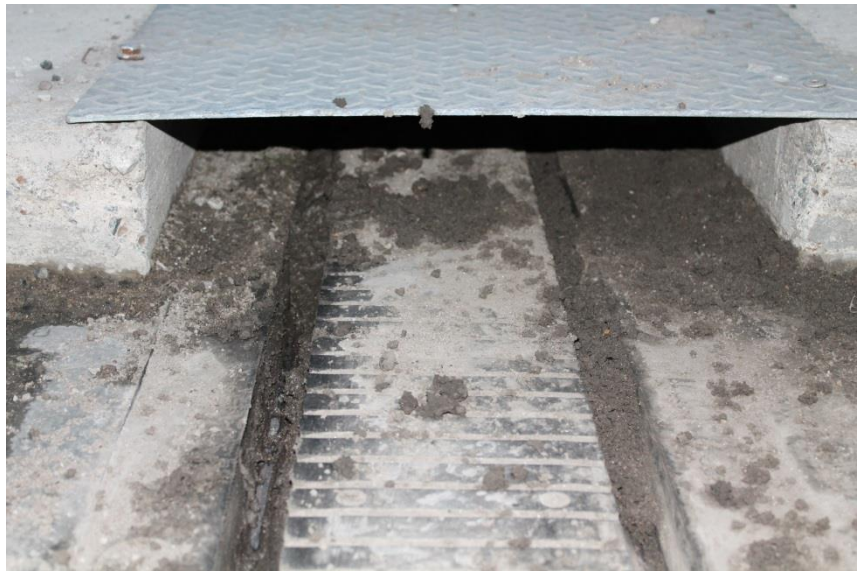
Foto 161. Kohtla-Järve viadukt, vuuk servaprussi kohal

- vuugirenn on terve;
- vuugid on ligipääsetavad silla alt;
- vuukidel on sahkamiskahjustused (Foto 159);
- servaprussi katteplaadi alla kogeneb praht (Foto 161);
- sademevee ära juhtimiseks on kasutatud plekist kogumislehtrit (Foto 160), mis on täiendav detail silla hooldusel – vuugi puhastamisel lükatakse katteplaadi alt sodi sinna sisse, tuulega jookseb vesi ikka mööda samba külge.

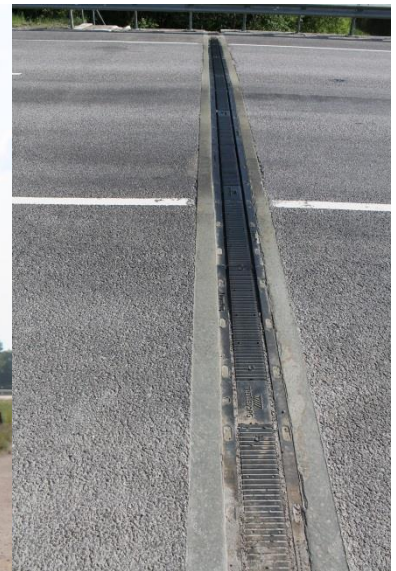
Foto 163. Põltsamaa sild, vuuk

Põltsamaa sillal on kummimattvuuk kaldasammastel (Foto 163). Vuugimattidel ei ole vastukallet, vuuk on paigaldatud üleminekuribaga.

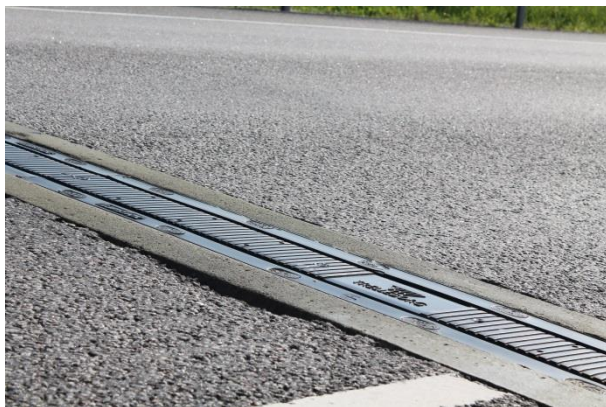
Foto 164. Põltsamaa II sild, kate üleminekuriba eel

- vuugid on ligipääsetavad silla alt;
- kate on vuugi eel ära vajunud (Foto 164);
- vuukidel on sahkamiskahjustused (Foto 167);
- vuugi üleminekuribas on praod (Foto 167);
- sademevee ära juhtimiseks on kasutatud plekist kogumislehtrit (Foto 165, Foto 166), mis on täiendav detail silla hooldusel – vuugi st tulev sodi koguneb sinna, lehtrist tulev vesi uhub koonust;
- silla piirde liikumisvaru ei ole vuugi kohal piisav.

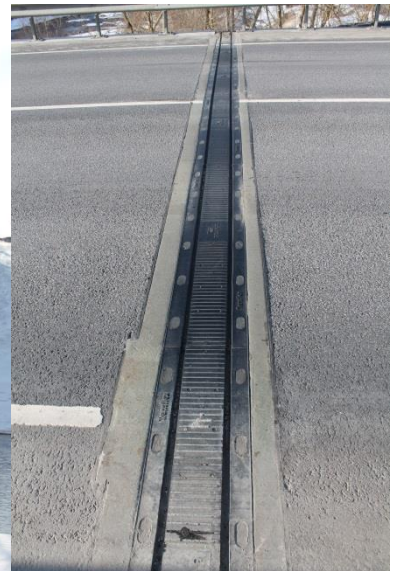
Foto 169, Purtse sild, vuuk

Purtse sillal on kummimattvuuk kaldasammastel (Foto 169). Vuugimattidel ei ole vastukallet, vuuk on paigaldatud üleminekuribaga.

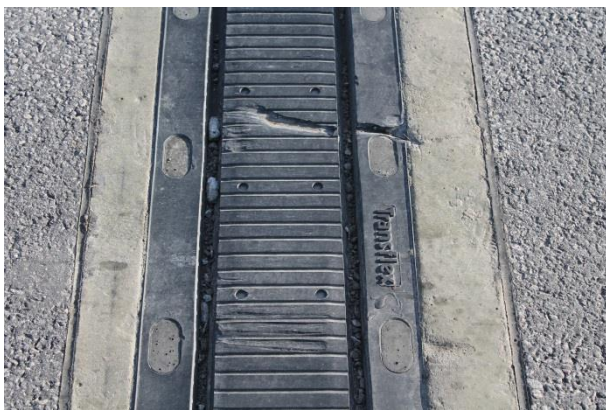
Foto 170. Purtse sild, sahkamiskahjustused

- vuugid on ligipääsetavad silla alt;
- vuugirenn on terve ja ei leki, kaldasambad ja talade otsad ei ole kahjustunud (Foto 171);
- vuukidel on sahkamiskahjustused (Foto 170).

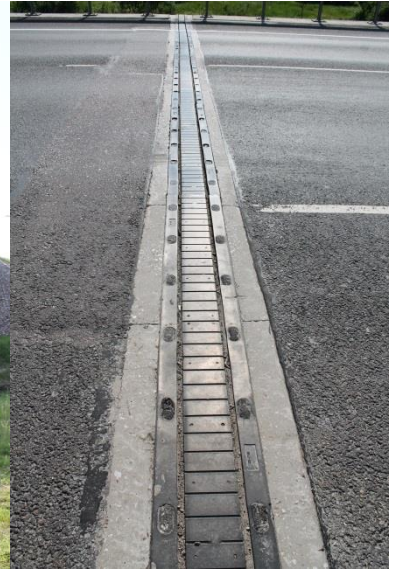
Foto 173. Puurmani 3 sild, vuuk

Sillal on kummimattvuugid kaldasammastel (Foto 173). Vuugimattidel ei ole vastukallet, vuuk on paigaldatud üleminekuribaga.

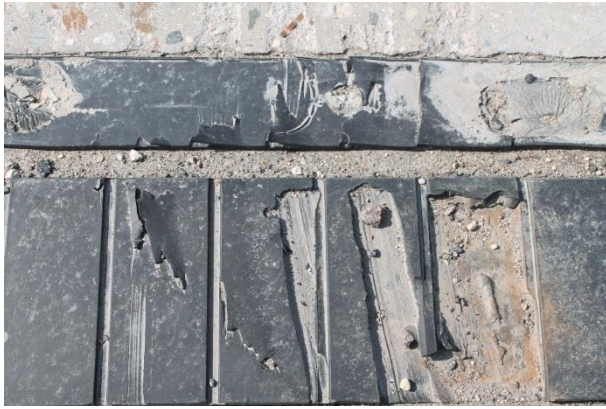
Foto 174. Puurmani 3 sild, vuuk

- vuugid ei ole ligipääsetavad silla alt;
- vuugi elemendid korrodeeruvad, vuugi pinnal kumm on kohati lahti (Foto 174);
- vuukidel on kahjustused sahkamisest ja naelkummidest;
- vuugi üleminekuribas on praod;
- kaldasammastel on näha vee läbijooksu jäljed (Foto 175, Foto 176);
- silla piirde liikumisvaru ei ole vuugi kohal piisav (Foto 177).

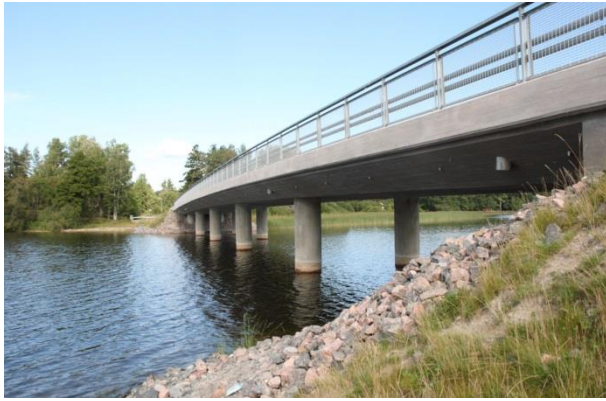
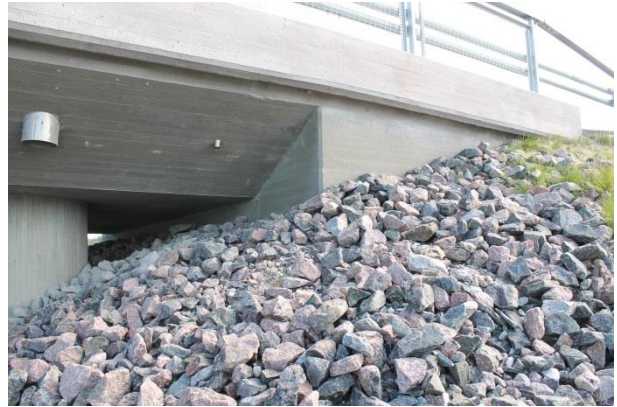
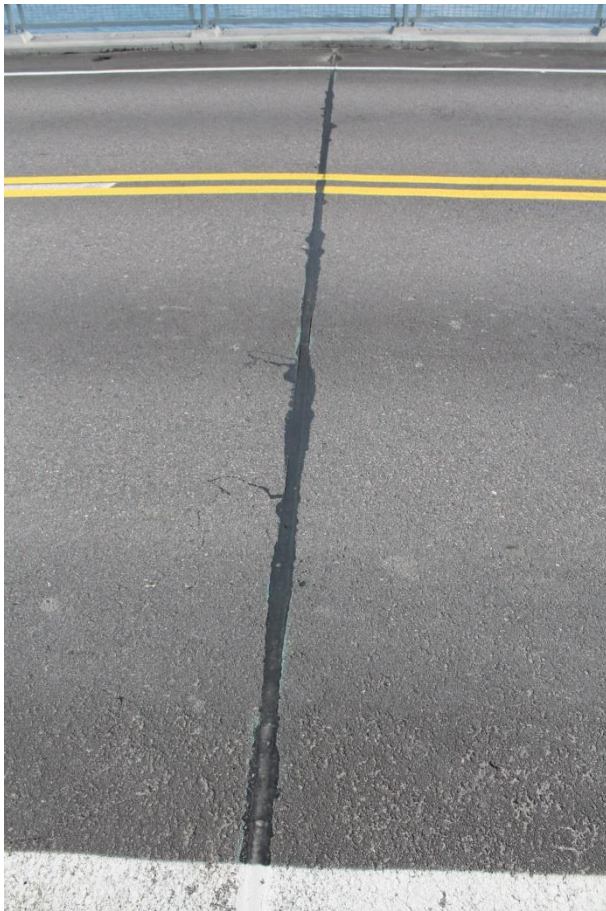
Foto 178. Vuugita sild Soomes

Soomes lahendatakse sild võimalusel vuugi ja tugilaagriteta (integraalsild). Vuugita silda eelistatakse silla pikkusel kuni 75 m (Foto 178 kuni Foto 180) ning viltu nurgal kuni 25°. Katsetatakse vuukideta silla kasutamist kuni 100 m sildadel.

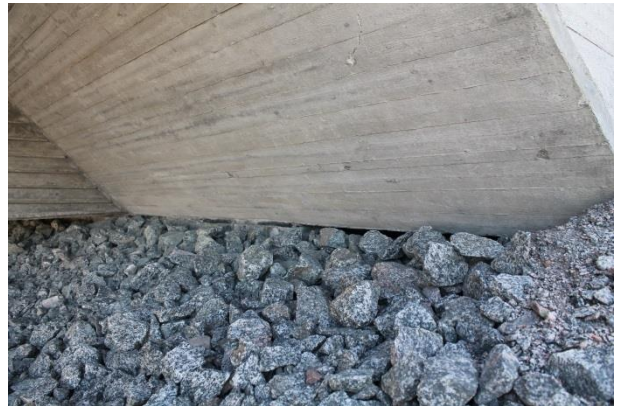
Foto 182. Pool-integraalsild Rootsis, kaldasammas

Rootsis lahendatakse sild võimalusel vuugita, kuid erinevalt Soomest on levinud lahendus, kus kaldasambal on tugilaagrid (pool-integraalsild - Foto 182...Foto 184).

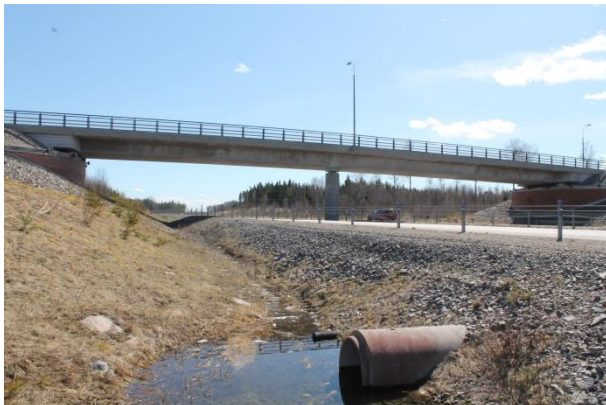
Foto 183. Pool-integraalsild Rootsis

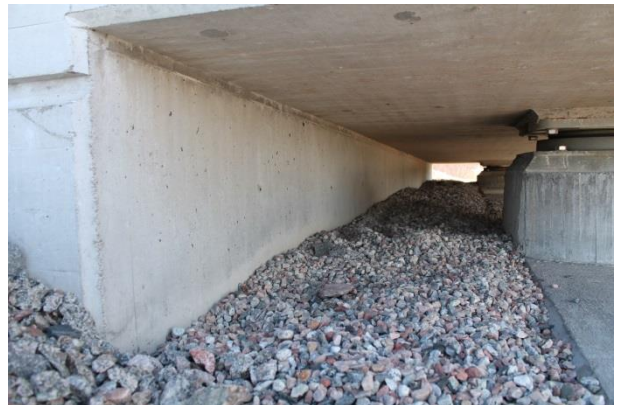
Foto 184. Pool-integraalsild Rootsis, kaldasammas

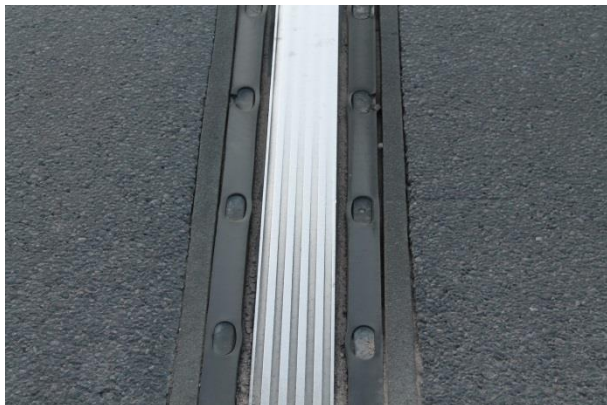
Leedus on kasutusel peamiselt elastse täitega ja avatud profiiliga teras-kumm vuugid. Kummimatt-vuukid on küll laialdaselt levinud (sh lahendus, kus vuuk on kaetud alumiiniumplaadiga - Foto 185, Foto 186), kuid nende kasutamist piiratakse vähese töökindluse tõttu. Kattealused vuugid kasutusel vaid üksikudel vanematel sildadel, uutele sildadele neid ei kavandata.

Foto 185. Kummimattvuuk alumiiniumkattega

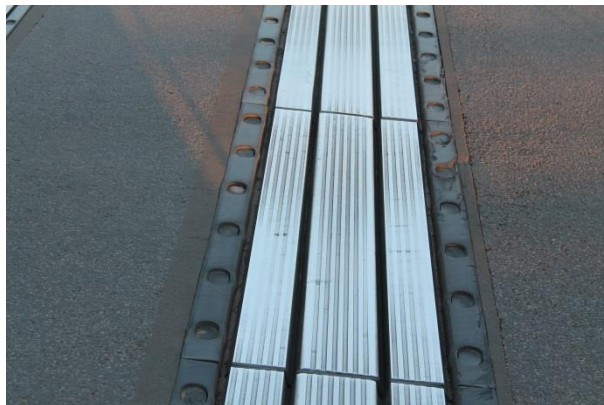
Foto 186. Kummimattvuuk alumiiniumkattega

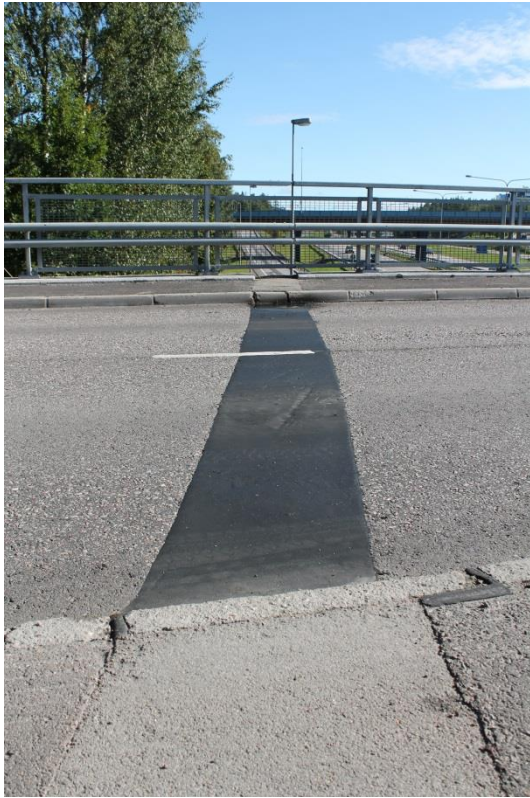
Foto 187. Elastse täitega vuuk (Soome)

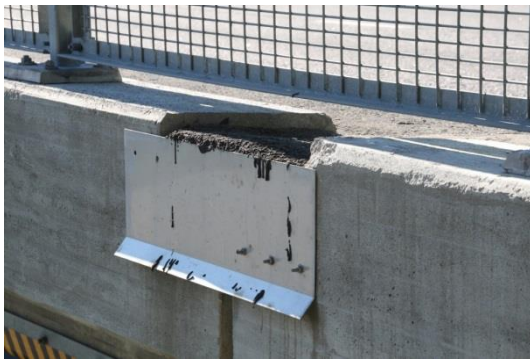
Foto 189. Vuuk servaprussi kohal (Soome)

Servaprussi kohal tuleks vastukaldega lahenduse korral viia vuuk läbi servaprussi (Foto 189) – vastasel juhul pääseb vesi sealt kaldasambale. Kui vesi sillal juhitakse üle servaprussi, siis tuleks sama teha ka elastse täitega vuugi kohal – pöörates tähelepanu, et vuugi lõpp ulatuks üle alusehituse konstruktsioonide või juhtides vee ära renniga.

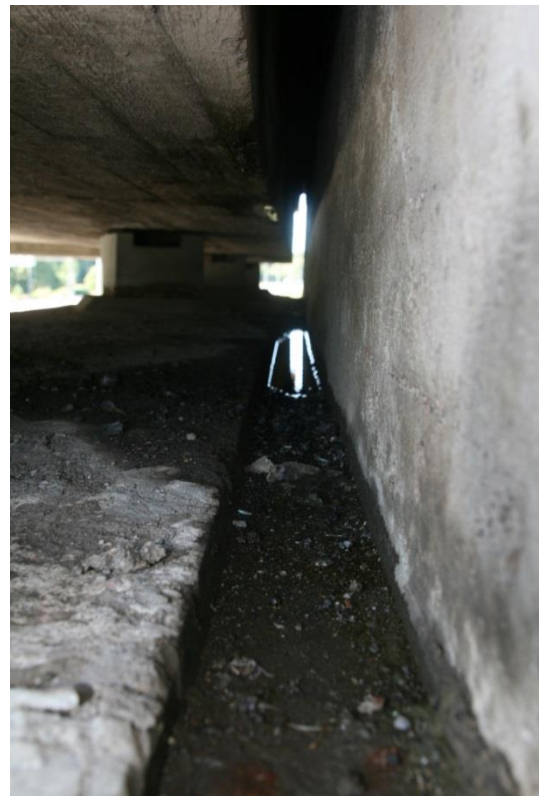
Paremas seisukorras on hiljuti paigaldatud vuugid, ca 10 aasta vanused vuugid lekivad kõik. Baltimaades on Eestiga analoogsed probleemid eelkõige vuukidel, kus vuugi laius on ebapiisav. Soomes rajatud vuukidel on piisav laius ja täiendav vee ära juhtimise lahendus lekkivate vuukide korral (Foto 190). Ülevaatus käigus täheldati, et eri riigid kasutavad erinevaid segusid. Leedu ja Soome segus on rohkem sideainet (Foto 187, Foto 188), mis kuumaga on küll pehme, kuid peab paremini vastu kui Eesti ja Läti sarnaste vuukide segu. Leedus kasutatakse lisaks elastsele täitele ka sisemist tugevdavat metallplaati.

Foto 190. Renn vuugi all (Soome)

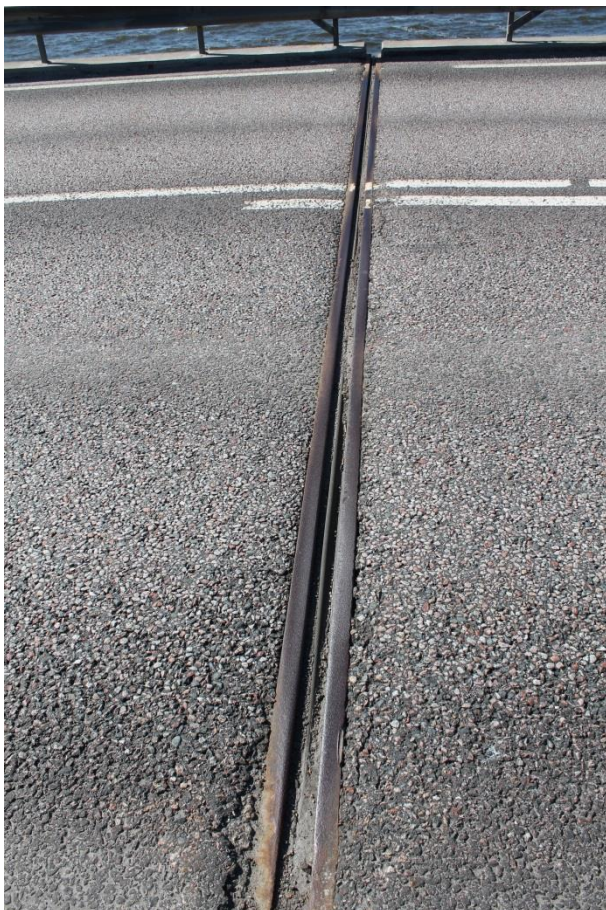
Balti- ja Põhjamaades olulisi erinevusi nimetatud vuukide seisukorras ei täheldatud (vt Foto 191 kuni Foto 194).

Foto 191. Avatud profiiliga vuuk (Rootsi)

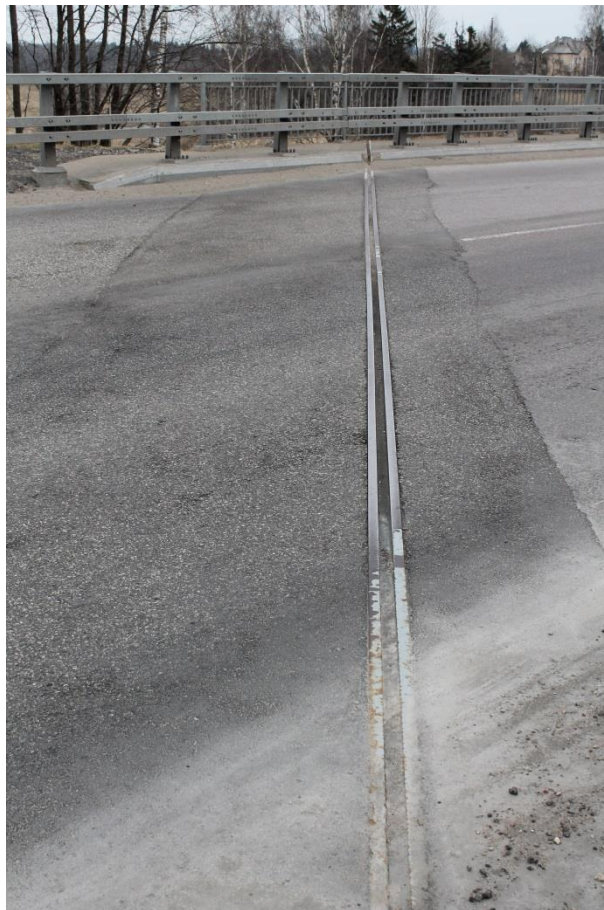
Foto 194. Avatud profiiliga vuuk (Läti)

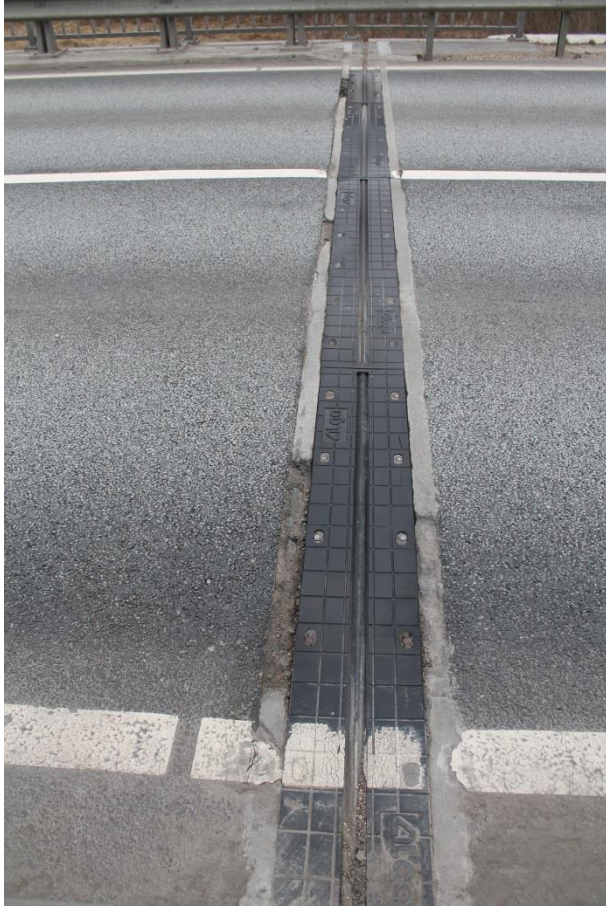
- vuukidel on sahkamiskahjustused;
- üleminekuriba on pragunenud;
- vuugid on puhastamata;
- puuduvad osad ankrute tihendid;
- puudub lahendus kaldasambalt läbi jooksnud vee ära juhtimiseks;
- silla piirde liikumisvaru ei ole vuugi kohal piisav.

Foto 195. Alga kummimattvuuk (Läti)

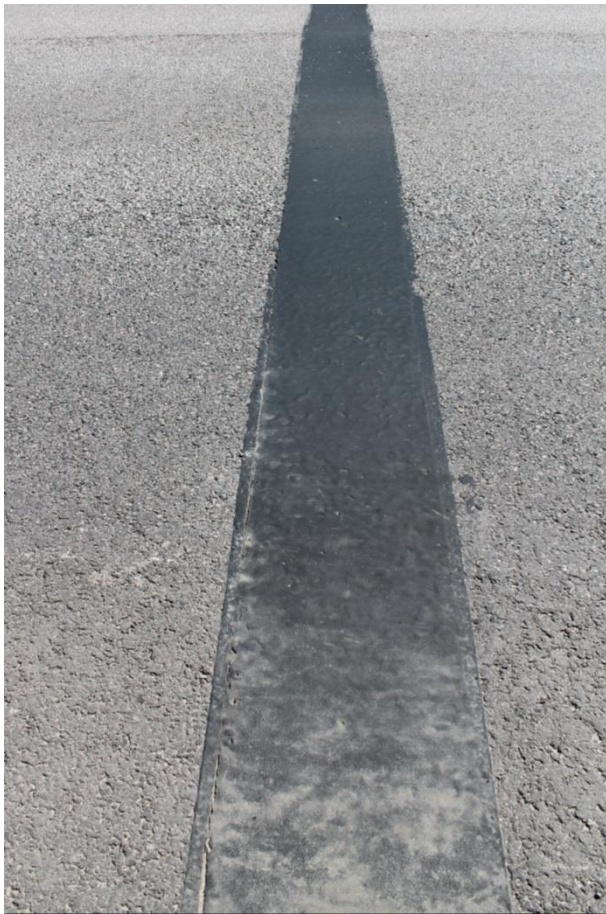
Baltimaades (sh Eesti) inspekteeritud elastse täitega vuugid on üldiselt suhteliselt heas seisukorras, kuid esineb ka purunenud vuuke (vt Foto 197 ja Foto 198). Kahjustustest esineb peamiselt täite välja surumine rattajäljes, katte ja vuugi irdumine ning katte pragunemine vuugi eel. Vanemad vuugid lekivad – seega on oluline näha ette täiendav vee ära juhtimise süsteem. Paremini on toiminud laiemad vuugid (ca 500 mm) ning vuugid kohtades, kus raskeliikluse osakaal ei ole määrav. Leedus (kus raskeliikluse osakaal on suurim) kasutatakse ka lahendust, kus elastse täitega vuuk paigaldatakse kahes kihis ning kihtide vahel on täiendav metallplaat.

Foto 197. Elastse täitega vuuk, Švogina jõe sild, Leedu

Vuugi korrektse töötamise eelduseks on piisav nake külgneva asfaldiga, kasutatava sideaine sobivus kohalikesse oludesse (maksimaalsed ja minimaalsed temperatuurid) ja sideaine/segu kvaliteet. Oluline on teostada paigaldustööd kuiva ja mõõdukalt sooja ilmaga. Veekindluse tagamiseks ei tohiks vuugi eel ja järel kasutada poorset asfaltbetooni. Paigaldamisel tuleb kasutada ainult kvalifitseeritud tööjõudu ning sobivaid töövahendeid.

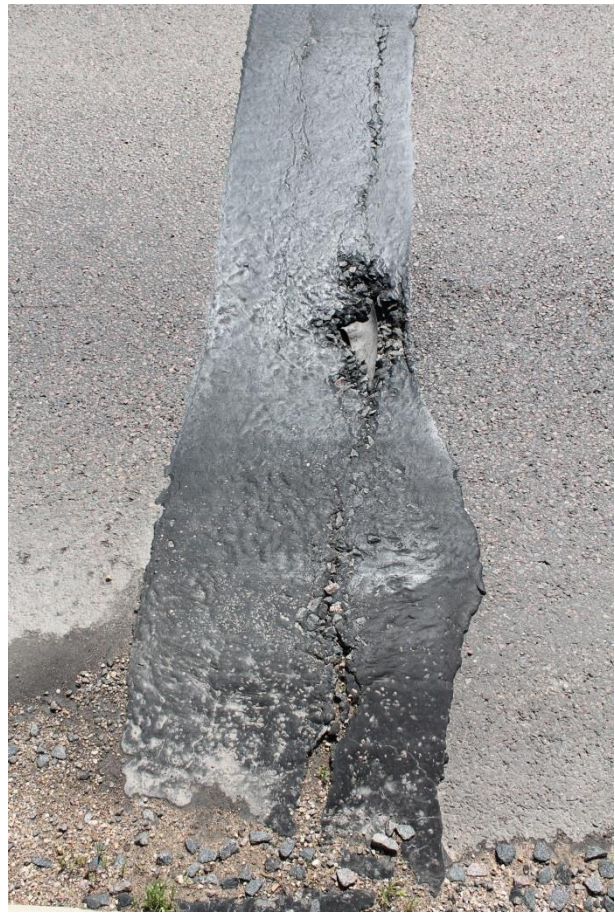
Foto 198. Elastse täitega vuuk, Šventoji jõe sild, Leedu

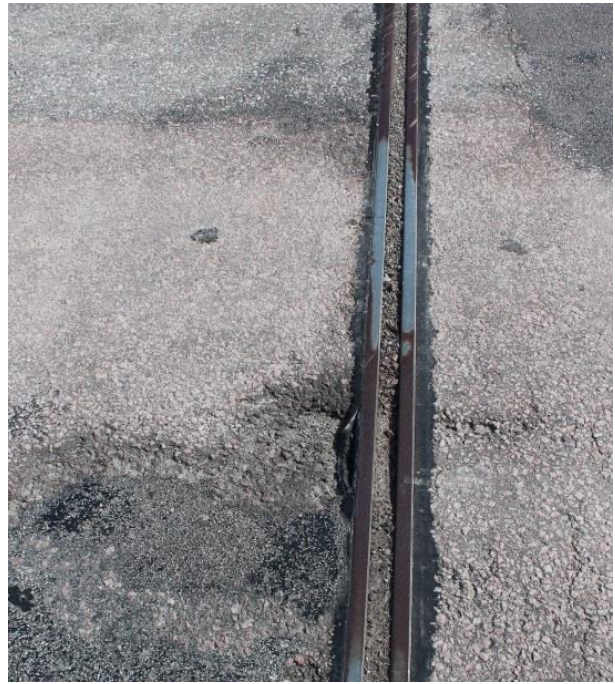
Inspekteeritud sildade peamiste kahjustustena täheldati auku vuugi terasprofiili eel rattajälje kohal ning sahkamise jälgi terasprofiilil (Foto 200). Üleminekuribaga vuugid on

Foto 200. Avatud profiiliga teras-kumm vuuk Rootsis

oluliselt paremas seisukorras (Foto 199). Asfaldi lagunemise põhjuseks võib pidada ebapiisavalt tihenenud riba olemasolu enne vuuki (kuna rulliga ei pääse vuugiprofiilile piisavalt lähedale) ja liiga peeneteralise segu kasutamist. Tagamaks ühtlast tihendamist on soovitatav enne vuugi paigaldust paigaldada ja tihedada asfalt katkematu lindina ning freesida seejärel soon vuugiprofiilde paigalduseks. Asfaltkatte kandevõime parandamiseks kasutada jämedama terakoostisega segust vahekihti.

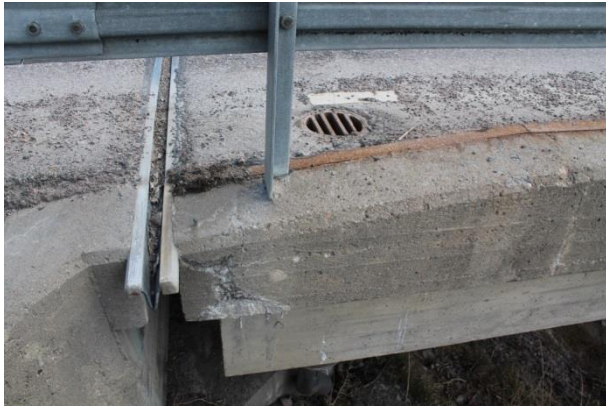
Foto 201. Vee ära juhtimine üle servaprussi (Rootsi)

Kui vesi on juhitud üle vastukaldeta servaprussi, siis tuleks nii teha ka vuuk (Foto 201). Kui vesi juhitakse ära läbi veeviimarite (vastukaldega), siis tuleks nii lahendada ka vuuk, viies vuugiprofiili läbi servaprussi (Foto 202).

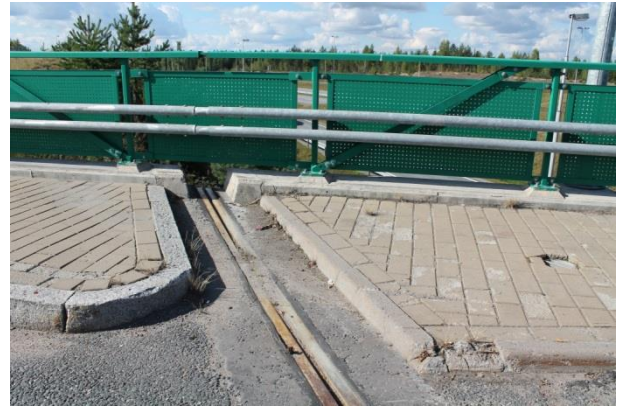
Foto 202. Vastukaldega vuuk servaprussi kohal (Soome)

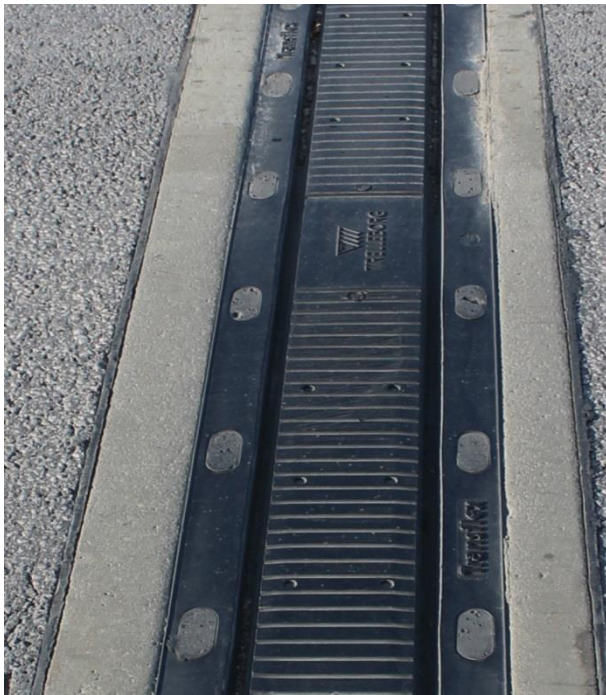
Lähtuvalt inspekteeritud sildade seisukorrast on selge, et kummimatt-vuukide kasutusaeg sõltub eranditult paigalduse kvaliteedist ja kasutatud vuugiprofiili ja üleminekuriba materjalidest (vt ka Foto 203 ja Foto 204). Vuuk vajab pidevat hooldust – ankrupoltide katete taastamine, kahjustunud profiilide asendamine.

Foto 203. Kummimatt-vuuk, Purtse sild

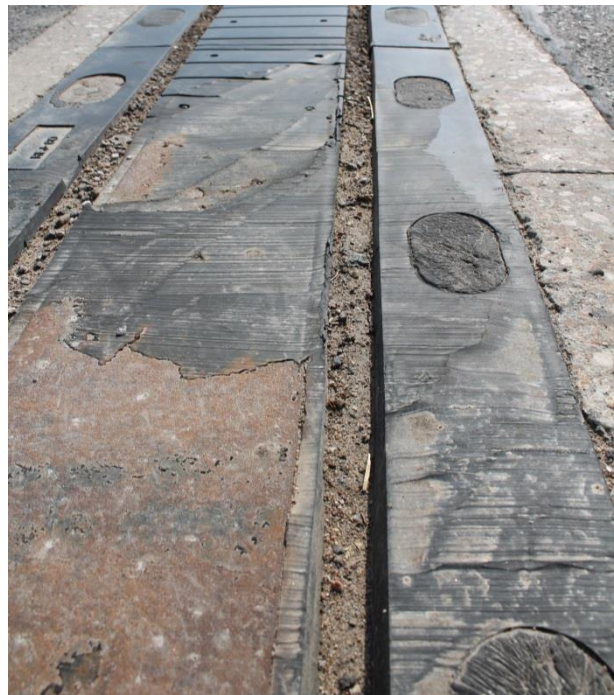
Foto 204. Kummimatt-vuuk, Puurmani sild

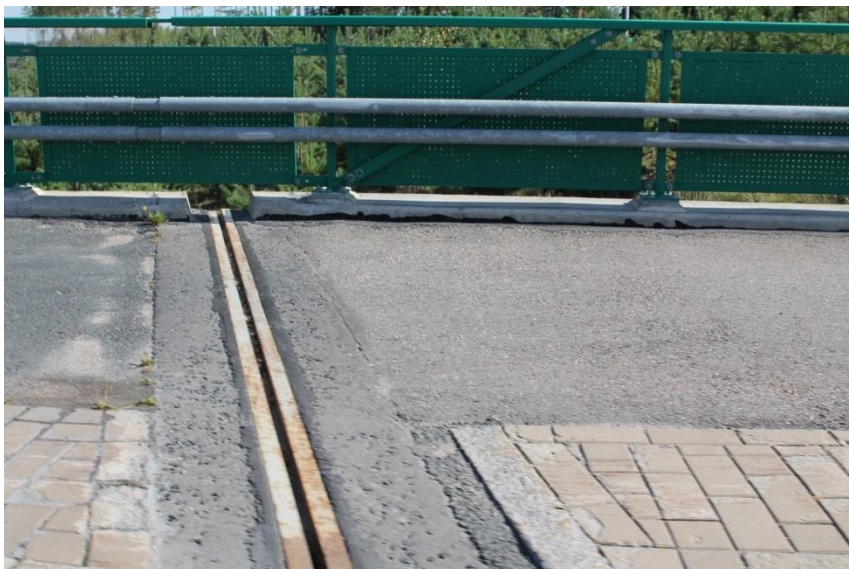
Foto 205. Päärde liikumisvaru (Soome)

Pöörata tähelepanu piirete piisava liikumisvaru tagamisele ning piirde jäikusele vuugi kohal vältimaks piirdepostide, -profiilide ja ankrute deformatsioone (Foto 205).

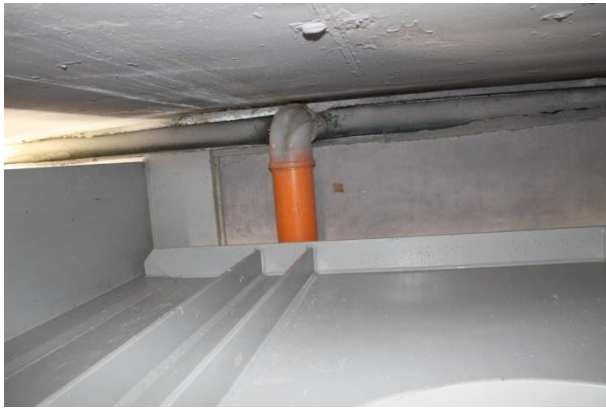
Foto 207. Vee ära juhtimine vuugirennist (Leedu)

Vastukaldega lahenduse korral juhtida vuugirennist vesi ära koos joatoru veega (Foto 207).

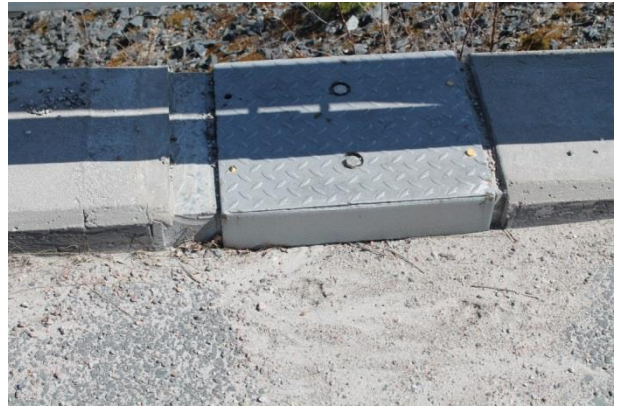
Foto 208. Katteplaat servaprussi kohal

Võimalusel mitte projekteerida teravaid nurki (Foto 209), „juurdeehitisi“ (Foto 210), katteplaate (Foto 208) ja sademevee kogumislehtreid.

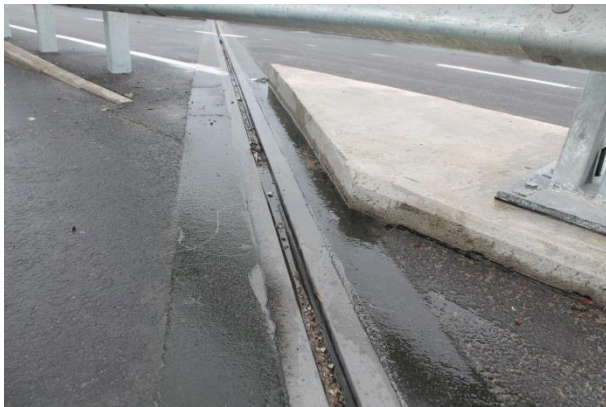
Foto 209. Terav nurk (Luige viadukt)

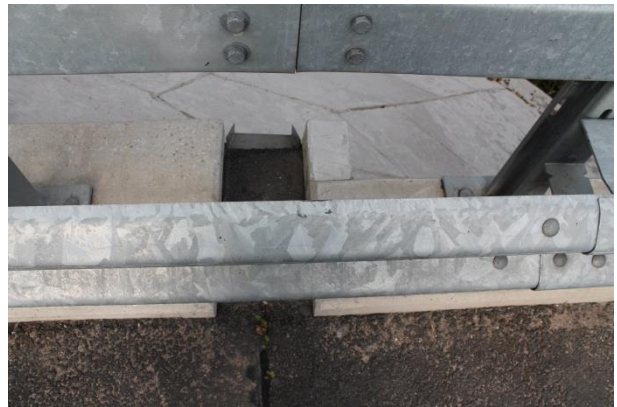
Foto 210. „juurdeehitis“ (Lääniste sild)
