# Kohalike mineraalmaterjalide optimaalse kasutamise uuring Eesti teedemajanduses. Killustikaluse vastupidavuse võrdlus kompleksstabiliseeritud alusega

Töö nr 2015-04

**Lepingu nr 14-00148/013 „Kohalike mineraalmaterjalide optimaalse kasutamise uuring Eesti teedemajanduses. Killustikaluse vastupidavuse võrdlus kompleksstabiliseeritud alusega“ lõpparuanne**

**Teostaja: Tallinna Tehnikakõrgkool**

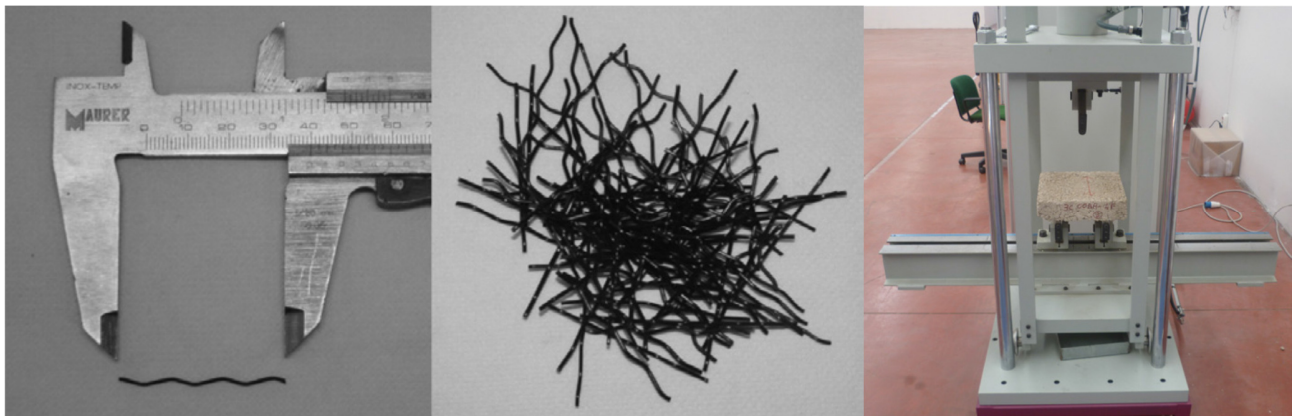
Joonised 1.12...1.14. Uuringus [19] kasutatud polümeerfiibrid ja kolme punkti testi aparaat.

Uuringu meetoditena kasutati tõmbetugevust läbi kolme punkti testi (*3-point bending test*, joonis 1.14) ja pragude uurimist ultraheli lainetega (ing. *ultrasonic pulse velocity test to evaluate stiffness reduction and cracking distribution*).

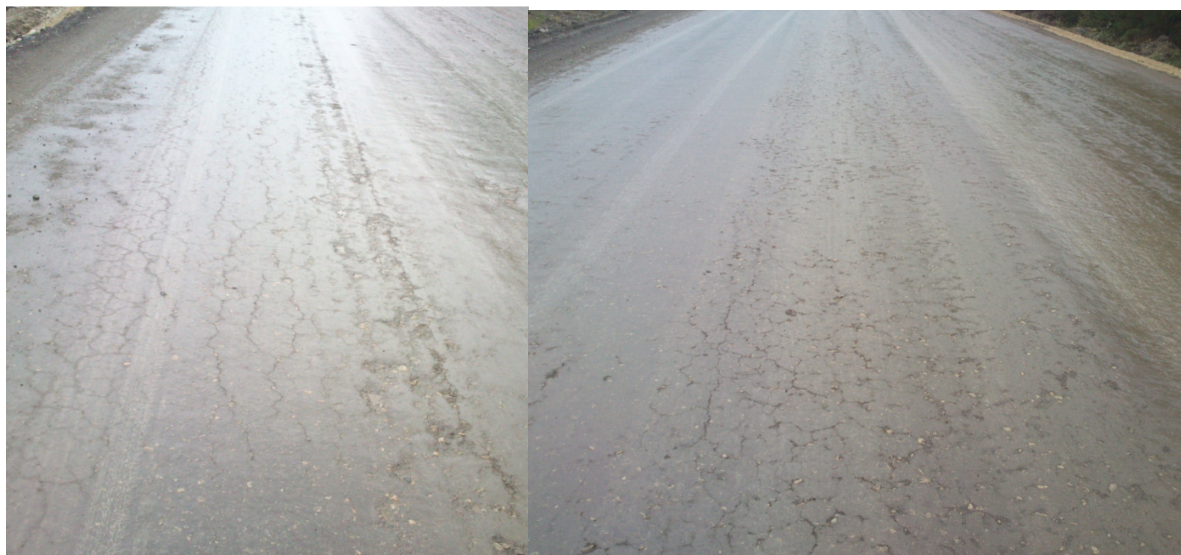
Joonised 2.1 ja 2.2. Võrkpraod kompleksstabiliseeritud kihis seoses sellega, et kihi alla jäänud teekonstruktsioonil ei olnud selle toetamiseks piisavat kandevõimet.

Tabelis 1.1 esitati Soome juhendist pärit nõuded seoses stabiliseeritud kihi alla jääva konstruktsiooni minimaalse kandevõimega. Selle vajalikkust illustreerisid hästi joonised 1.3 ja 1.4. Ühel vaadeldavatel objektidel ilmnemiseid stabiliseeritud kihi sisse võrkpraod (joonised 2.1 ja 2.2), mis olid FWD mõõtmistele tuginedes tingitud sellest, et kihi alla jäänud konstruktsiooni kandevõime ei olnud piisav. Ehitajaga suheldes tuli välja, et all paiknenud pinnased olid niiskustundlikud ja üleniiskunud. Projektis ei nähtud ette materjalide väljavahetamist, vaid konstruktsiooni tuli nendes kohtades tugevdada geovõrguga, seega ehitaja ei olnud teinud midagi valesti. Tundub, et geovõrk ei ole sobilik lahendus kohtadesse, kus stabiliseeritud kihi alla jääv konstruktsiooni osa ei ole piisava kandevõimega, kuna geovõrk ei vähenda konstruktsiooni „õõtsumist“, mis tekitab stabiliseeritud kihis suuri tõmbepingeid, vaid takistab kihtide laialivajumist suurendades seega kihi (killustikaluse) nihketugevust.

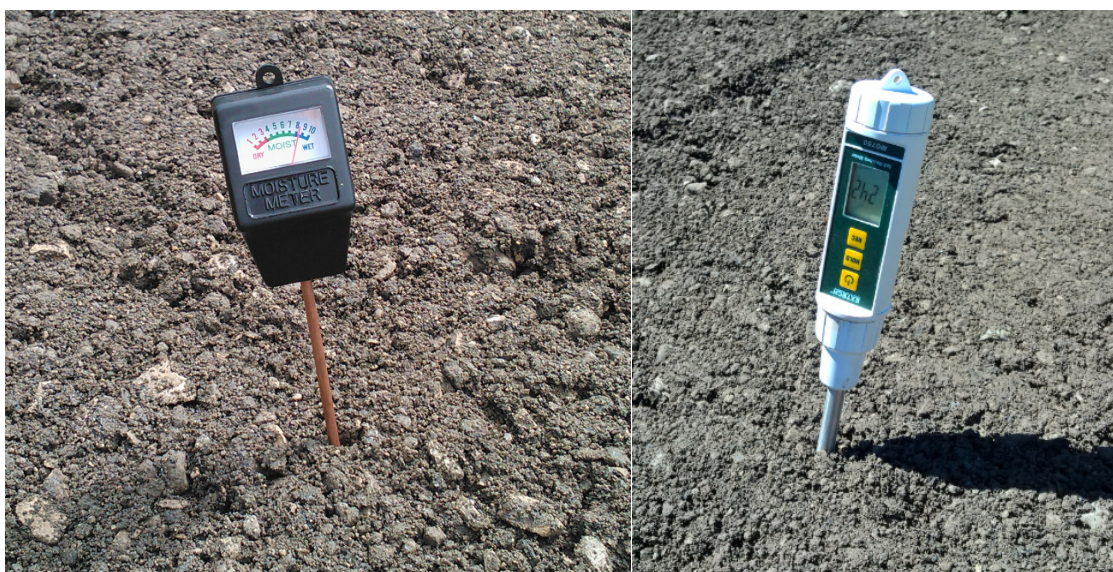
Joonised 2.3 ja 2.4 „Aedniku“ niiskussvarras ja professionaalne niiskumõõdik.

Käesolevas uurimustöös katsetati kolme niiskusandurit. Esiteks nõ aedniku niiskusvarrast („soil moisture meter“, joonis 2.3), mida kasutatakse näiteks lillepottides oleva niiskustaseme jälgimiseks ja mis maksab mõned eurod olles kõikidele kättesaadav. Teiseks prooviti professionaalseks kasutuseks mõeldud mulla niiskusvarrast (Extech M0750, joonised 2.4 ja 2.5) ja kolmandaks seda niiskusemõõdikut, mida kasutatakse TTK katsekastis liiva ja muu peenematerjalise täitematerjali niiskuse ja temperatuuri mõõtmiseks (Trime PICO, joonis 2.6). Kuna kasutusel olev PICO ei ole mobiilne, siis seda katsetati laborisse toodud proovist, teisi objektidel.

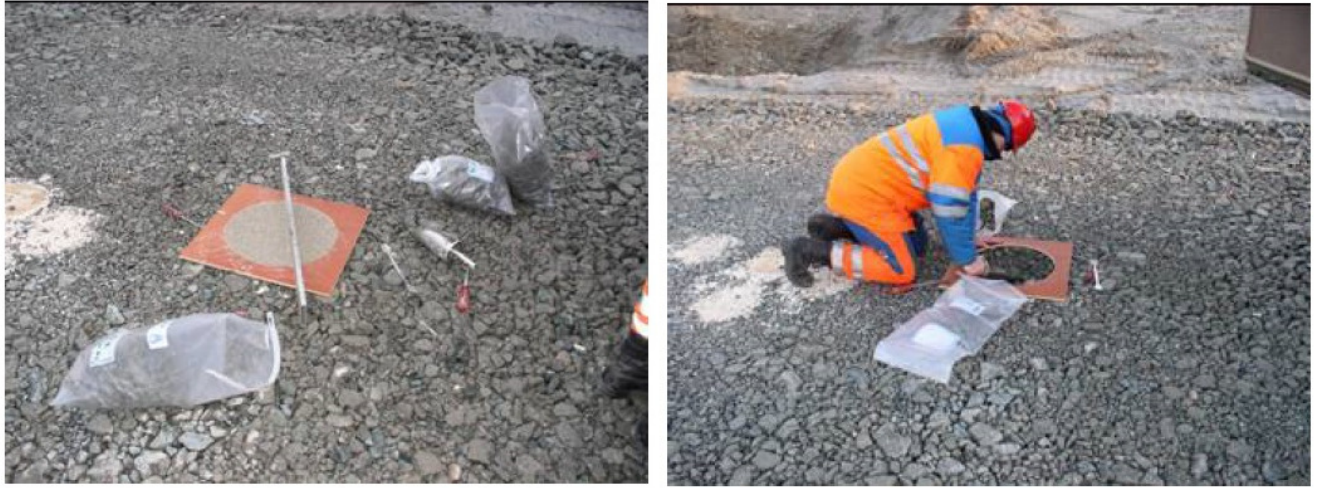
Joonis 2.9 Tihedusemõõtmine liivakoonuse meetodil.

Teiseks viisiks on liivakoonuse meetod (joonis 2.9), mis ei nõua kalleid eriseadmeid, kuid on ajamahukam. Meetod oleks hästi kasutatav, kui objektile kasutataks veesisalduse määramiseks mikrolaineahju meetodit.

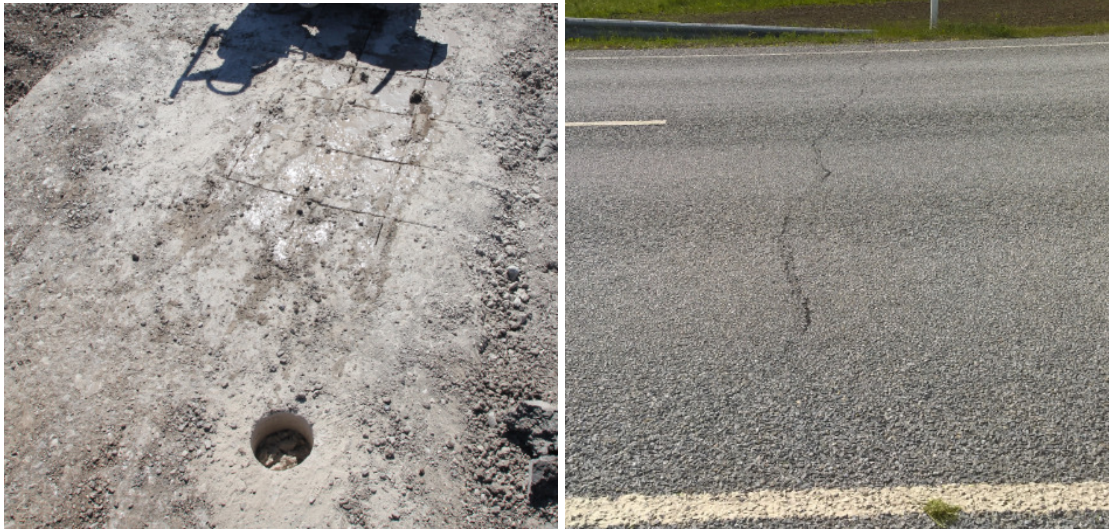
Joonised 2.11 ja 2.12. Aastal 2012 ehitatud stabiliseeritud kihist proovikehade võtmine. Teisel objektil olid iga 100 m kohta 2...3 põikpragu

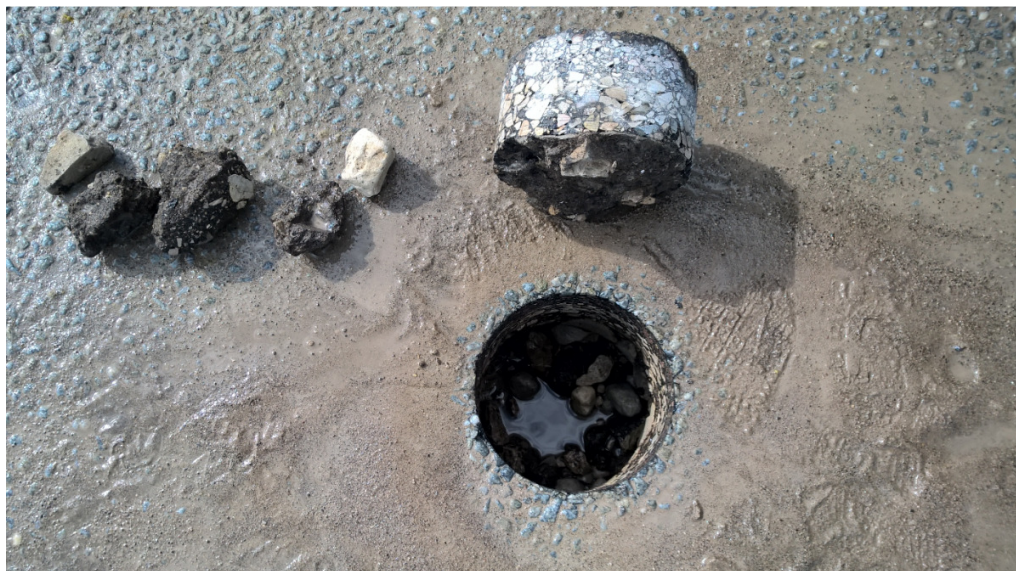
Joonis 2.13. Asfaltbetoon ja stabiliseeritud kiht olid nakkunud omavahel väga hästi, kuid puurimisel viimane lagunes. Koos veega tuli puuraugust välja väga palju liiva.

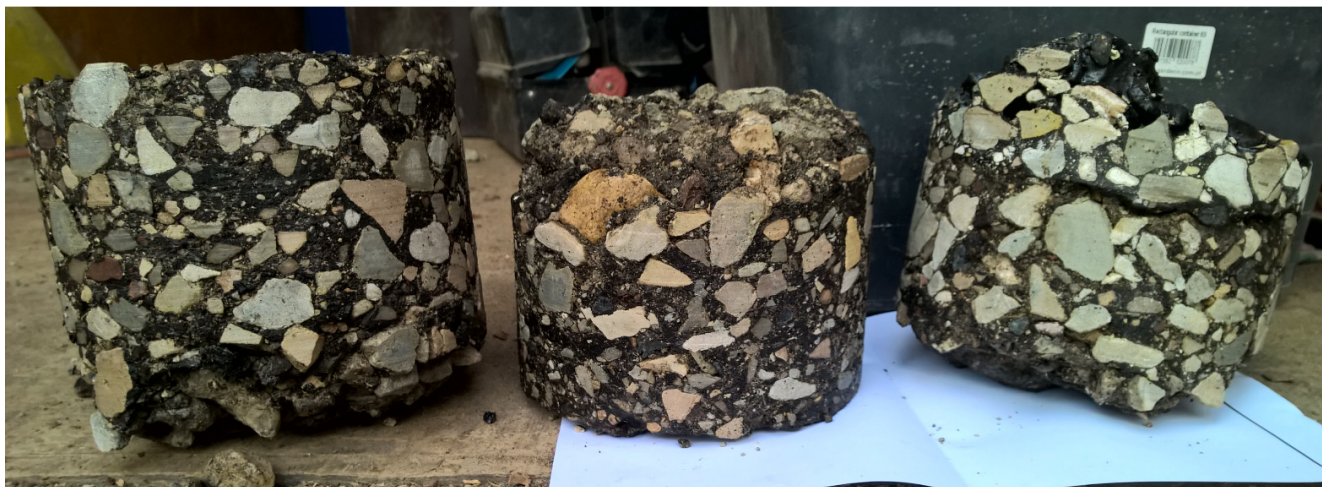
Joonis 2.18. Osad puurkehaded, millest nähtub puurkehade olemus.

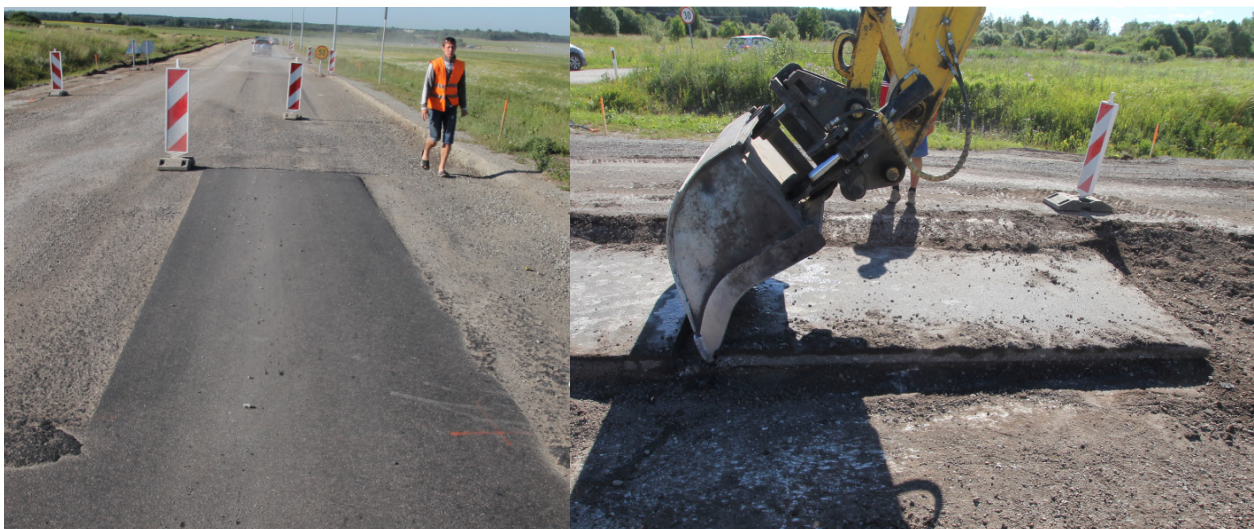
Joonised 3.1 ja 3.2. Asfaldiplaadi hankimine. Plaadi all asus KS32 kiht, mis raskendas plaadi kättesaamist.

Sobiv teelõik leiti T-8 Tallinn-Paldiski maanteelt seoses Kiia-Keila teelõigu rekonstrueerimisega. Teeregistri andmetele põhinedes oli tegemist 4 cm AC12 surf ja 6 cm AC32 base, mis on ehitatud aastal 2012 kompleksstabiliseeritud alusele. Asfaldiplaadi kättesaamiseks lõigati see sobivasse suurusesse, kaevati seda ümbritsev tee lahti ning kasutades ekskavaatorit lohistati plaat metallist alusele. Plaat tõsteti TTK katsekasti sisse laaduriga, enne seda oli selle alla paigaldatud ca 2 cm paksune tasanduskiht. Protsess on jälgitav joonistelt 3.1 ... 3.5.

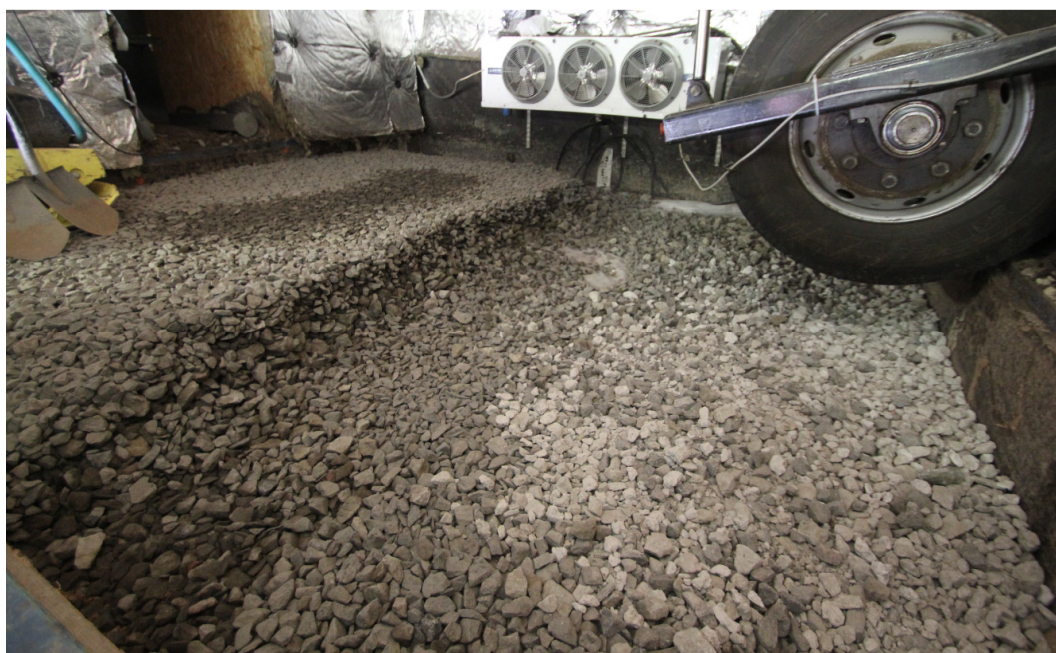
Joonis 3.8. Olukord peale killustikkihi valmimist ja enne stabiliseeritud kihi paigaldamist.

**Killustik.** Killustikuna kasutati alumises kihis lubjakivi fr. 32/64 ja pealmises fr 16/32 graniitkivi (joonis 3.8), mis kiiluti fr 4/12. Lubja- ja graniitkivikillustiku kihid eraldati omavahel väga kerge geotekstiiliga. Peale killustikkihi valmimist mõõdeti Inspectoriga kandevõimeks 224 MPa.

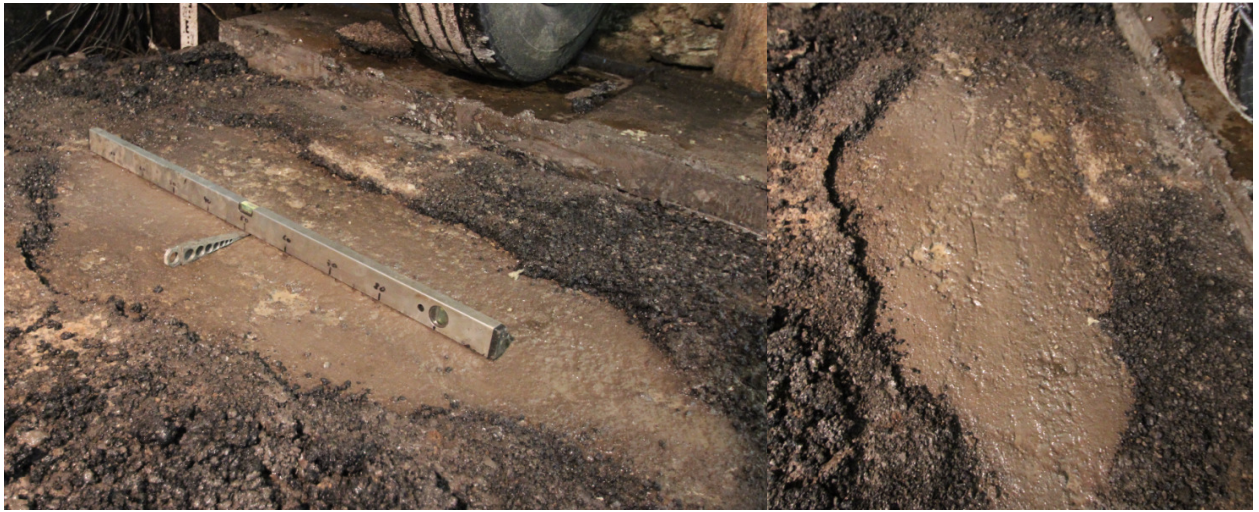
Joonis 3.52 ja 3.53. Stabiliseeritud aluse pind asfaldi all. Arvatavasti (sool)vesi ja külmumistsüklid on kahjustanud veidi stabiliseeritud katenidihi pealmist pinda

Peale asfaltkatte eemaldamist paistis stabiliseeritud kihi pealmine pind (joonis 3.52 ja 3.53, võrdle joonisega 3.13). Tasanduskiht ja stabiliseeritud kihi vahel naket praktiliselt ei olnud, kuigi kleepimiseks kasutati bituumenemulsiooni. Kuna stabiliseeritud kihi pealmine pind on reeglina tolmune (võrdle joonisega 1.15), siis kruntbituumen haakub selle, mitte stabiliseeritud kihi kui tervikuga, mida näitavad ka objektidel puuritud puurkehad (peatükk 2.2). Hetkel ei ole teada, kas see võiks põhjustada probleeme ka tee elueaga, kuid Teeregistri analüüs tekitas ses osas kahtlusi. Joonised 3.52 ja 3.53 viitavad ohule, et stabiliseeritud kihi ja asfaltkihi vahele võib sattuda halva nakke ja tolmususe tõttu vett, mis talvel külmudes võib põhjustada asfaltkatte pragunemist.

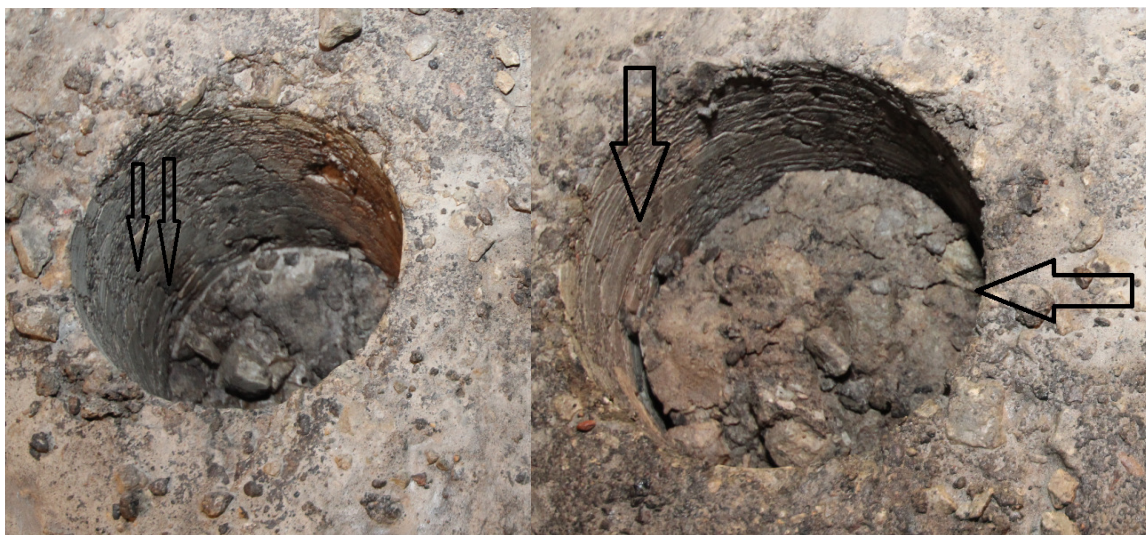
Joonised 3.57 ja 3.58. Stabiliseeritud kihti pingete leevendumisest tekkinud pragu.

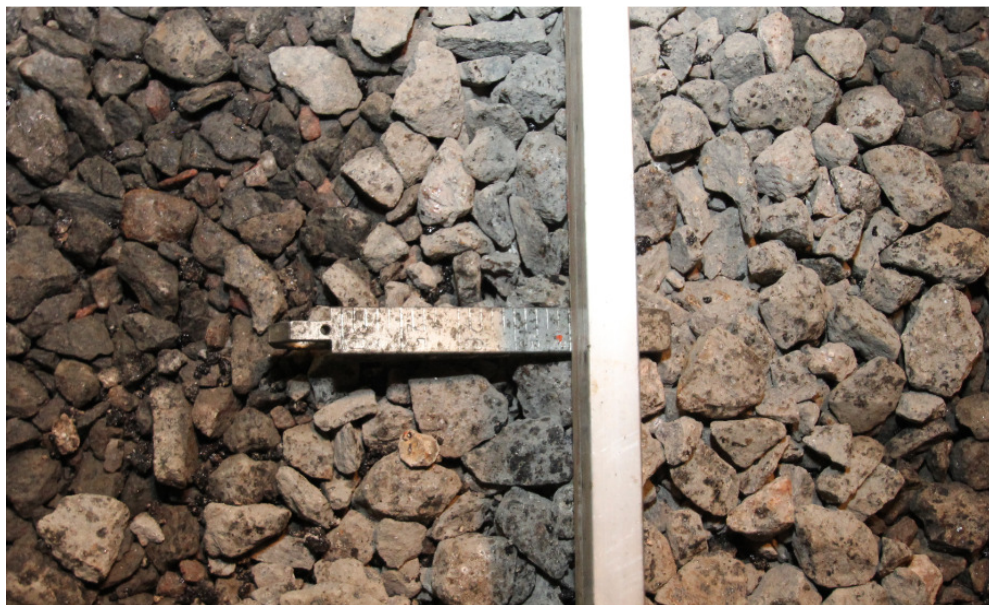
Joonis 3.61. Roopa mõõtmise killustikaluselt, mõõtetulemus oli täpselt 10 mm.

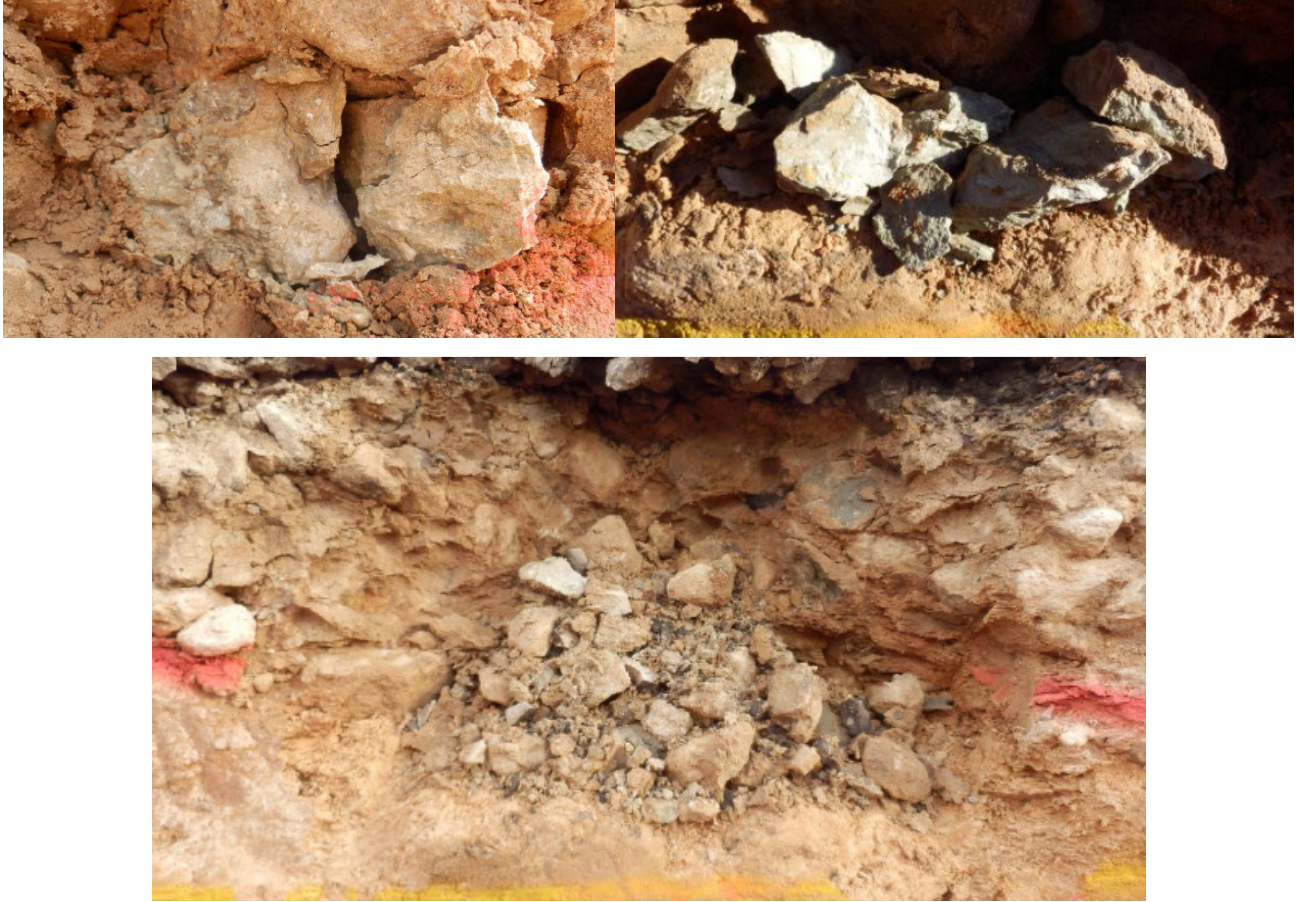
Joonised 3.65 ... 3.67. Uuringust [44] pärit fotod seoses vana killustikaluse seisukorraga.

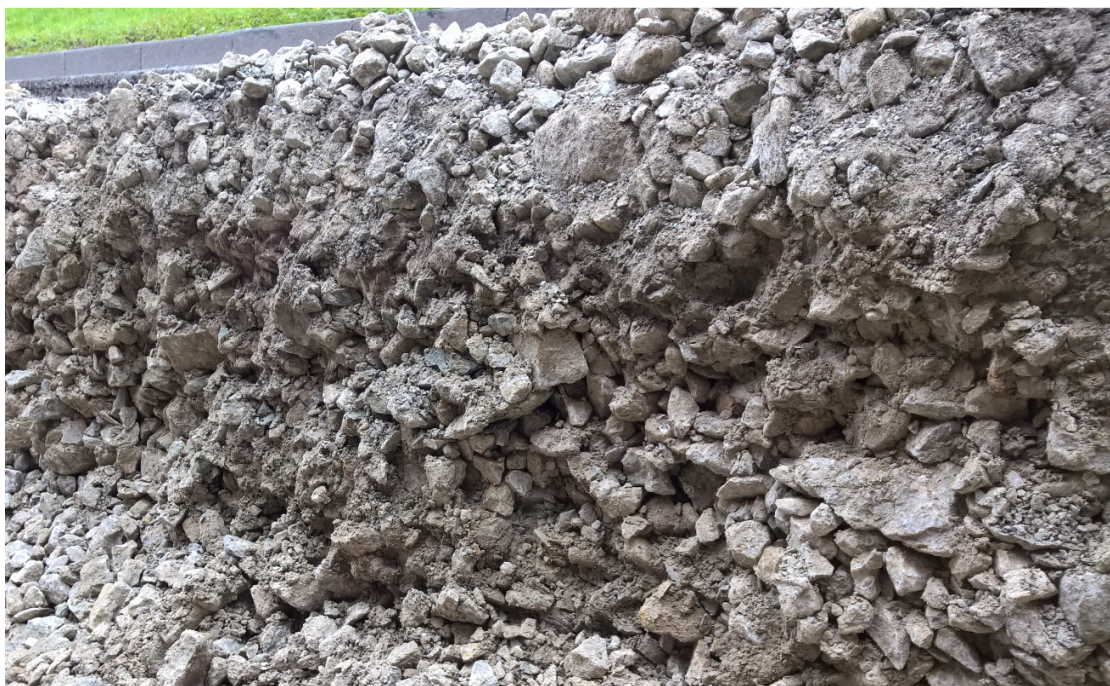
Joonis 3.69. Tammsaare teel Pärnu mnt viadukti all oli lubjakivikillustikust alus purunenud.

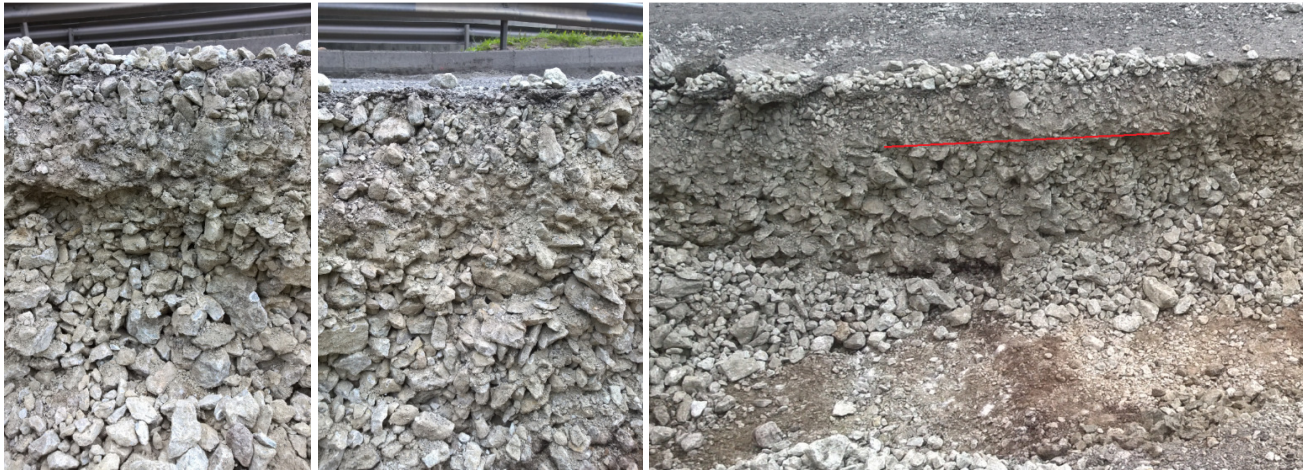
Joonised 3.70, 3.71 ja 3.72. Tammsaare tee Pärnu maantee viadukti all olnud killustikaluse ülemine osa oli väga peenosisterikas.

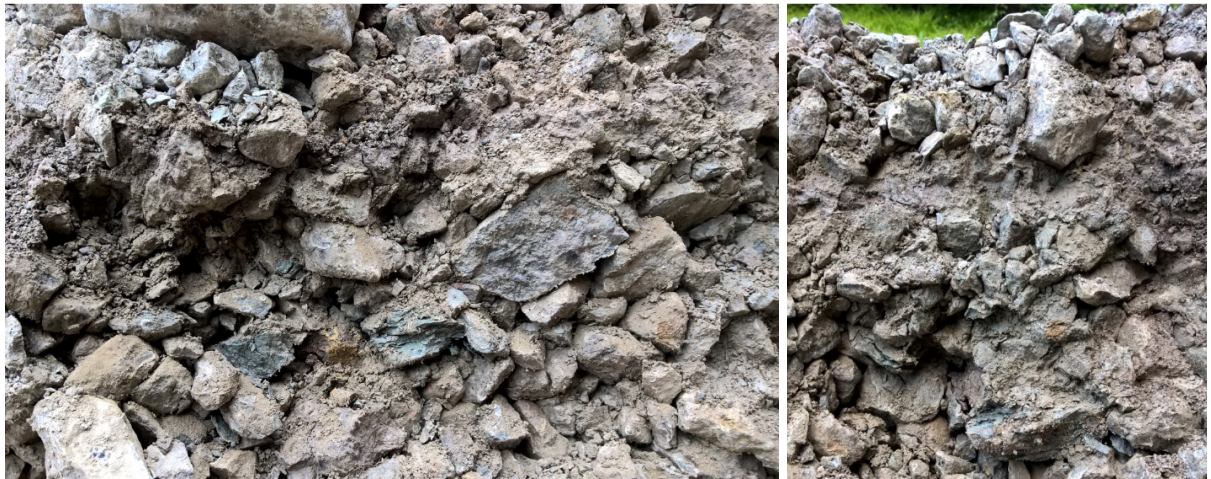
Joonised 3.73 ja 3.74. Killustik lõhenes ja murenas tugevalt.

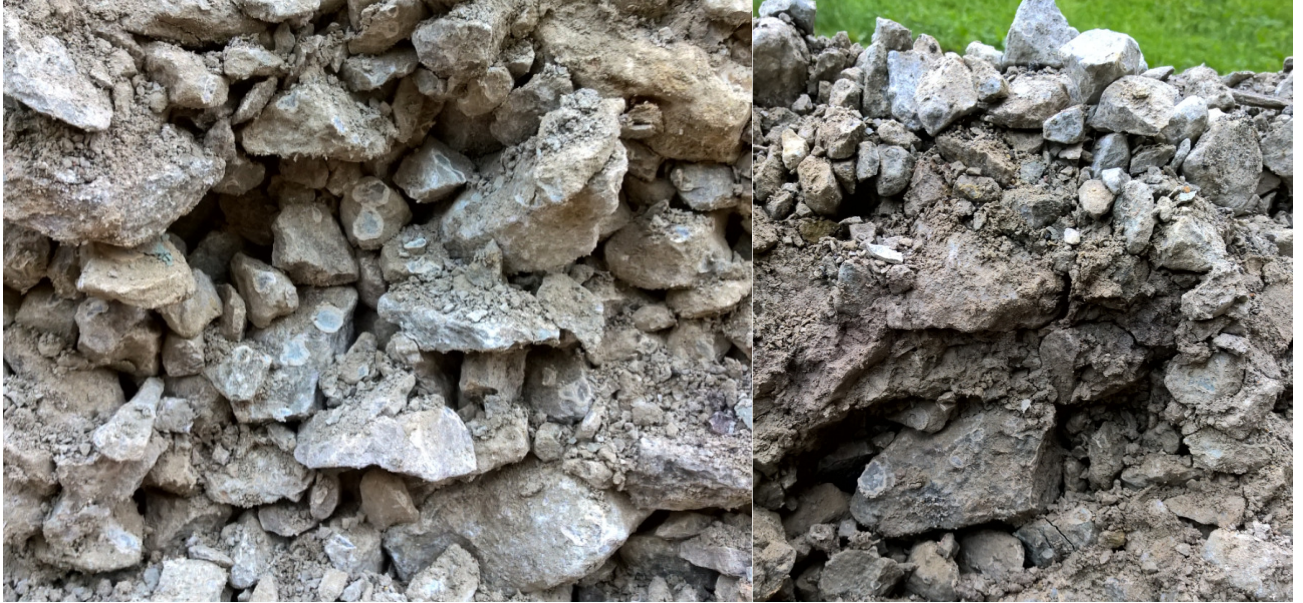
Joonised 3.75 ja 3.76. Sarnaselt joonisele 3.64 on näha killustikuterade kokkupuutepunktid.

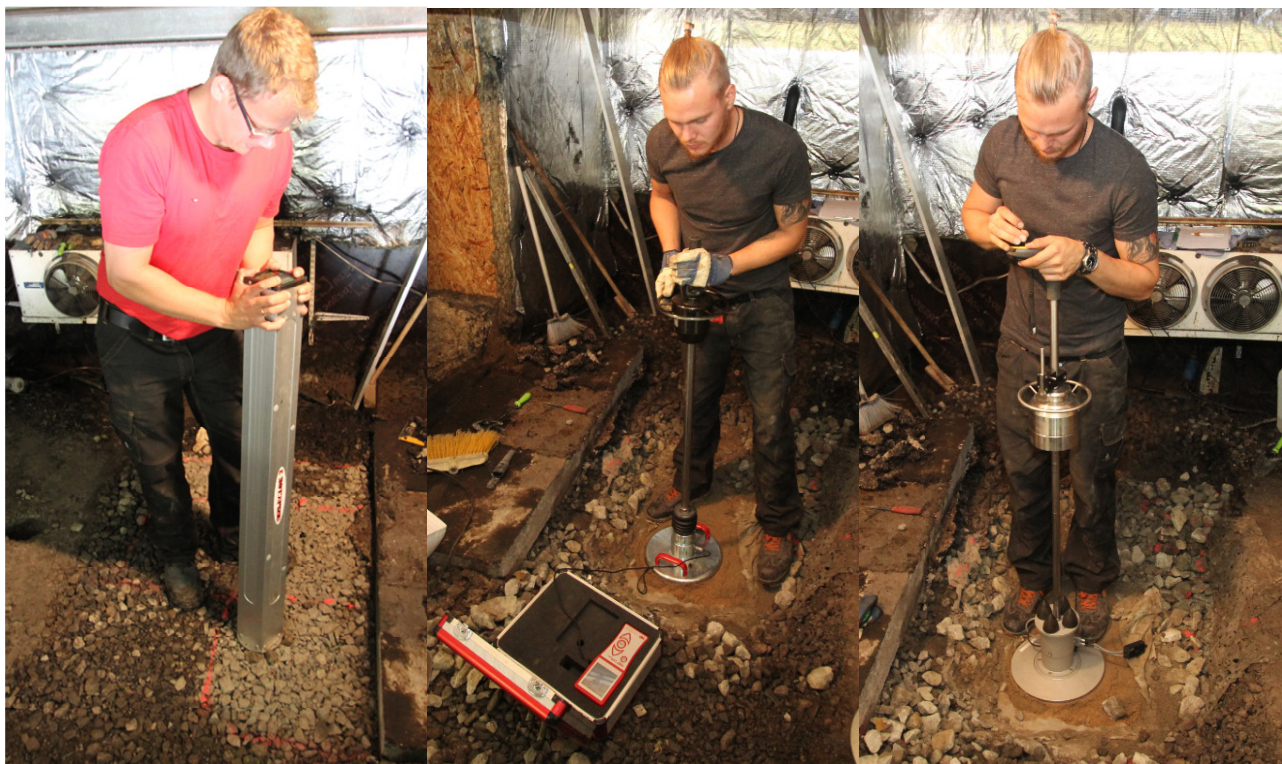
Joonised 3.83 ... 3.85. Kandevoimemõõtmised Inspector III, Saksa HMP ja Taani PRIMA 100-ga.

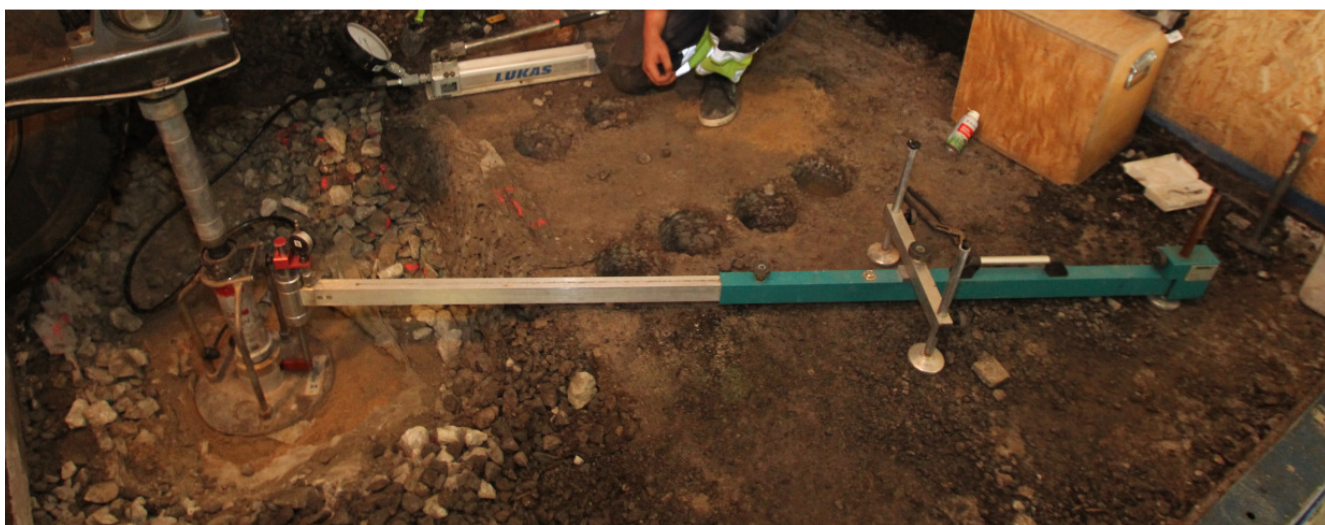
Joonis 3.86. Kandevoimemõõtmised staatilise plaadiga.

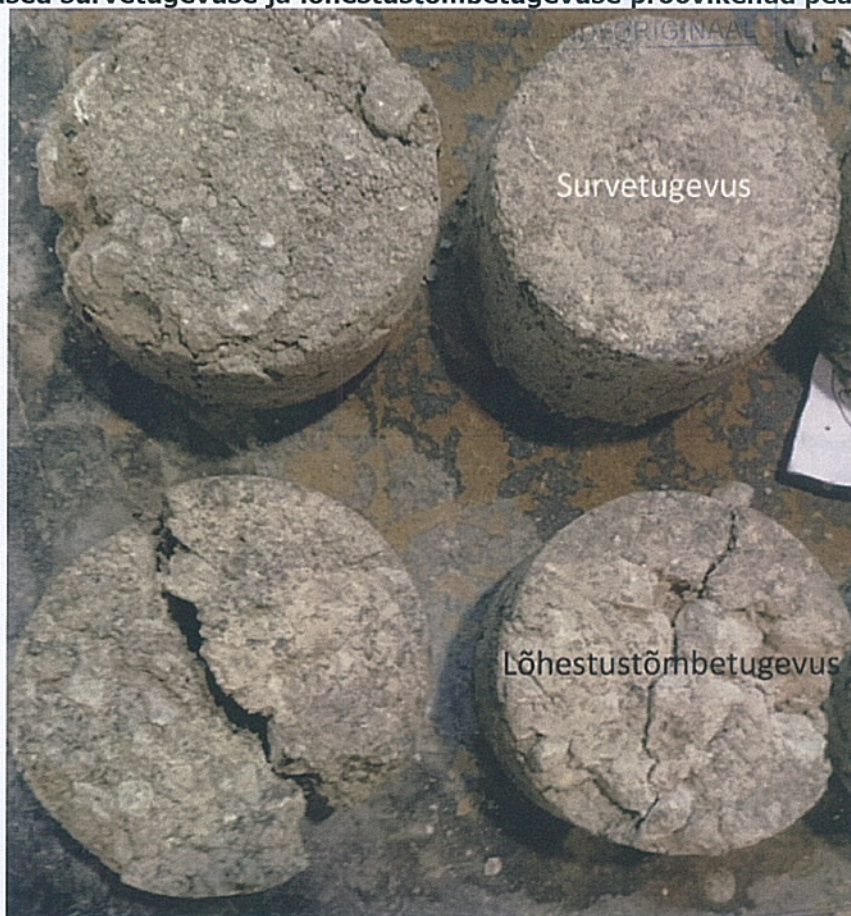
Foto 2. Veekindluse proovikehad peale katsetust

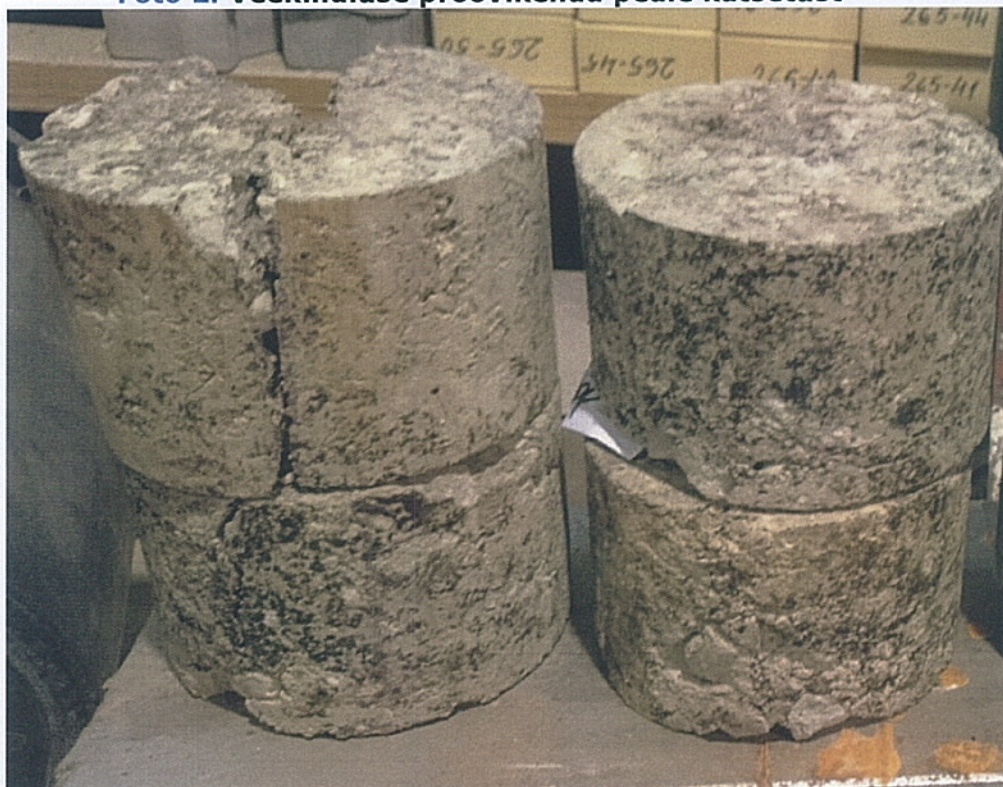
**Foto 3. Külmakindluse proovikeha peale katsetust**
