## **Hinnang Tallinna ja lähiümbruse ringristmikele seisuga 01.12.2007.a.**

### **Tallinna linna ringristmikud:**

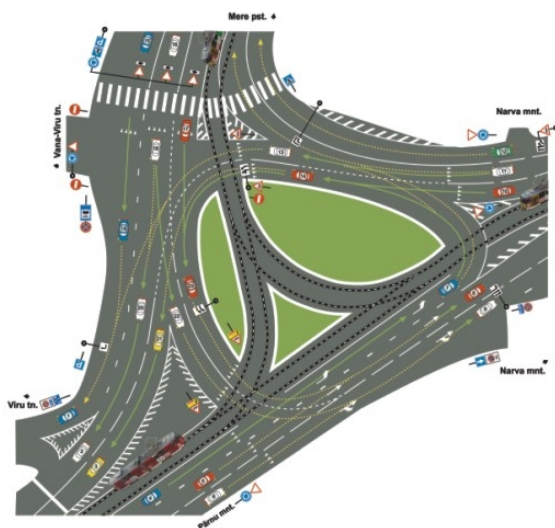
## 1. Narva mnt. - Mere pst. - Pärnu mnt (2-rajaline)

Märkused: Antud liikluskeskkonnas võib võõrale jääda arusamatuks teeandmiskohad, samuti põhjustab lisaohu tramm. Ohtlikuma olukorra loovad käesoleval ringil Pärnu maanteelt otse Narva maanteele sõitvad autod. Suhtelisel lai kolmerajaline tee loob eesõigusega tee tunde ning enne ringi olev märk "Anna teed" jääb märkamata.

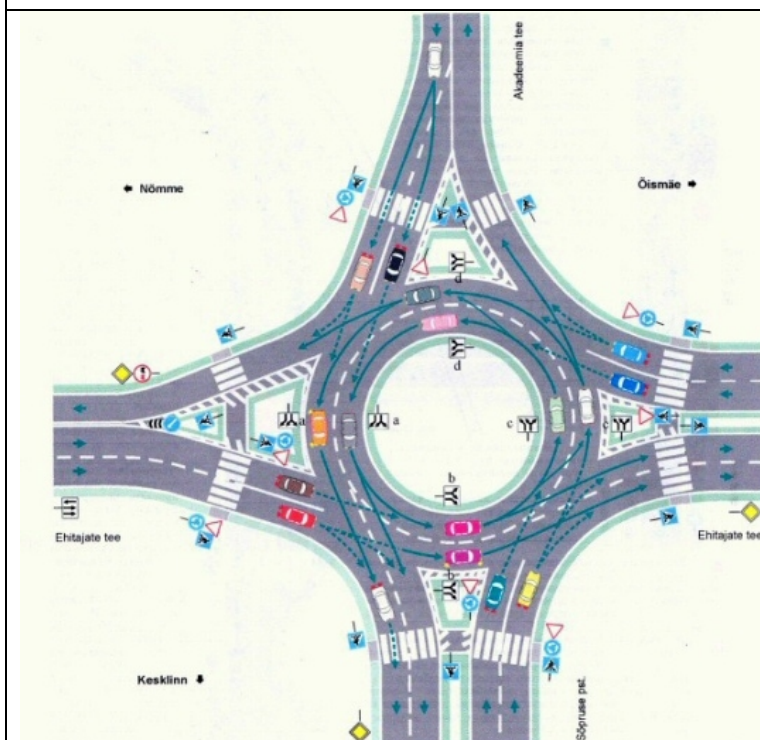
## 2. Ehitajate tee – Akadeemia – Sõpruse

Suhteliselt hästi toimiv ringistmik. Kaaluda lisainfotahvlite paigaldamist, mis selgitavad liikluskorraldust ringil.

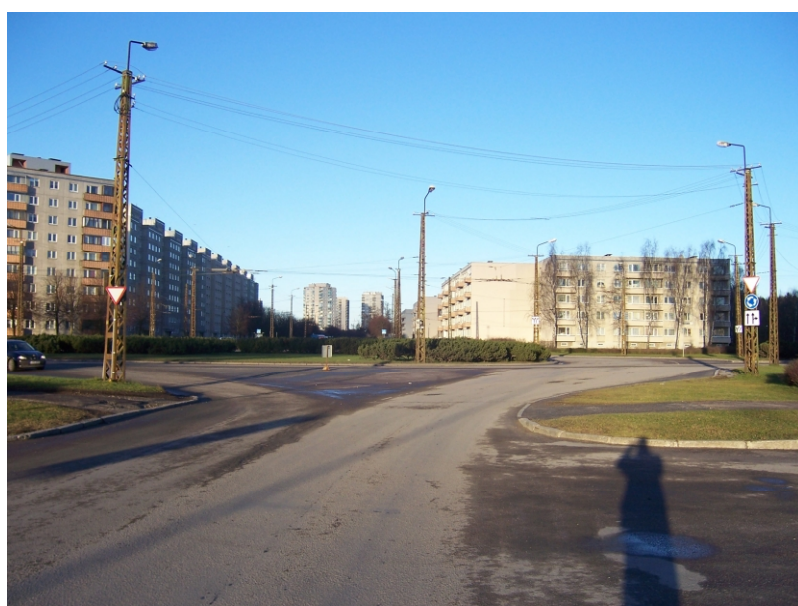
## 3. Öismäe tee 2

Hea, et on säilinud haljastus ringi keskel (lõikab läbi otsevaate).

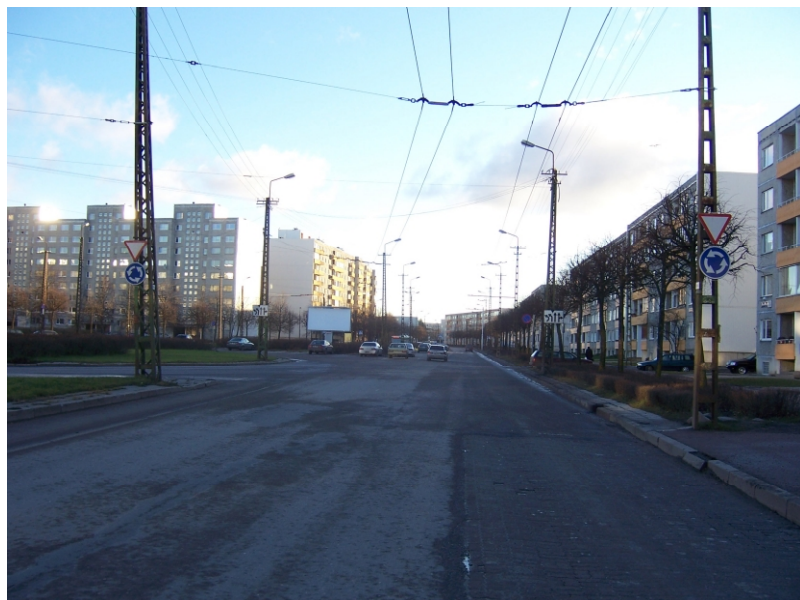
## 4. Õismäe tee 68A

Saab läbida kiirust vähendamata, kõrvalharult juht ei märka ringilolijat. Puudub teeandmiskoha märgistus. Suure kiiruse tõttu väga ohtlik jalakäijale. Antud ristmik ei vaja tegelikult mitmerajalist ringi, piisaks üherajalisest oluliselt väiksemast ringist.

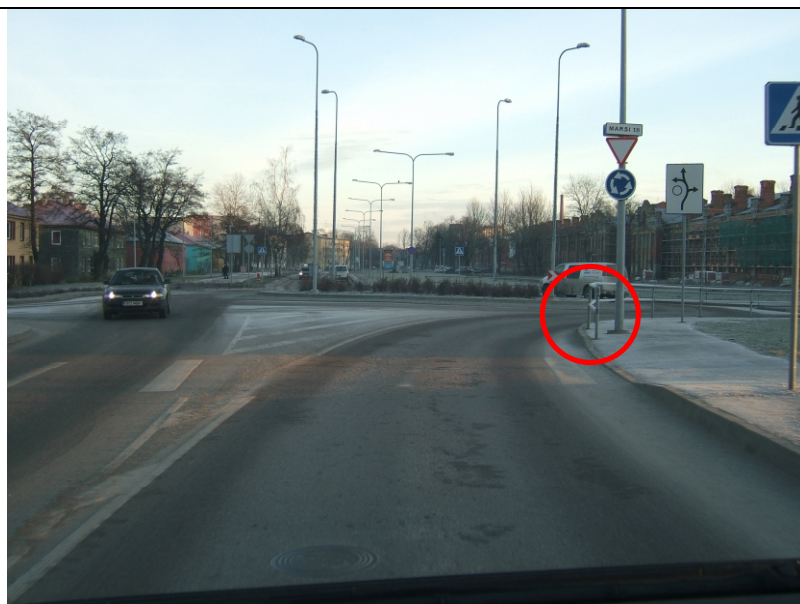
## 5. Tondi – Käo – Marsi

Märkused: Piire sõiduteele liiga lähedal. Võiks olla kohtvalgustus.

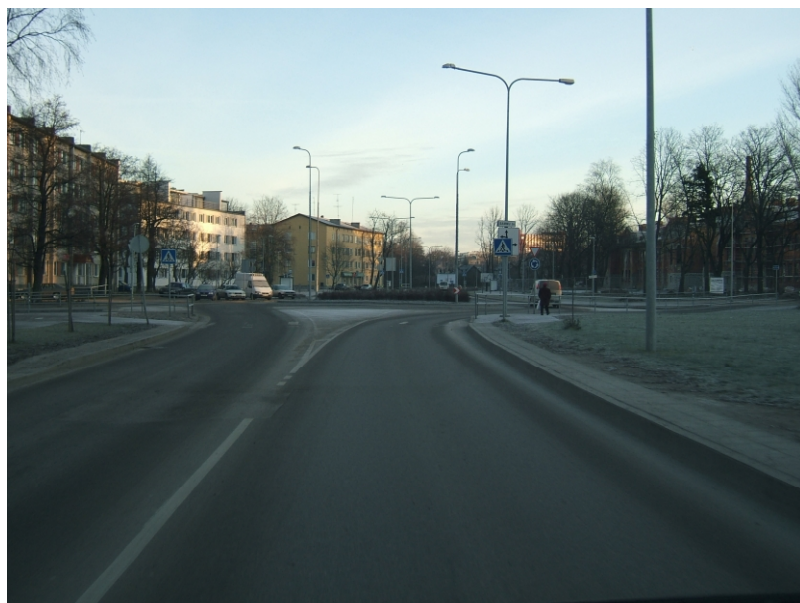
## 6. Tondi – Kajaka – Sammu

Märkused: Piire sõiduteele liiga lähedal. Võiks olla kohtvalgustus.

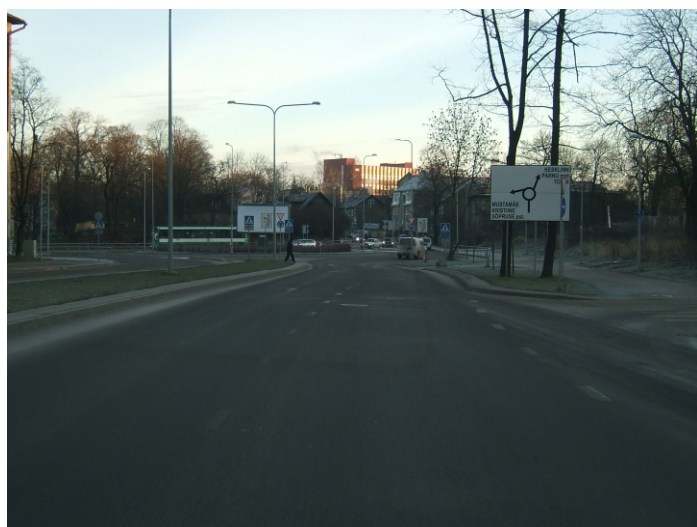
## 7. Tondi – Linnu tee

Märkused:  
Võiks olla kohtvalgustus, hea näide otsesuuna korrektsest kallutamisest (Linnu tee suund)

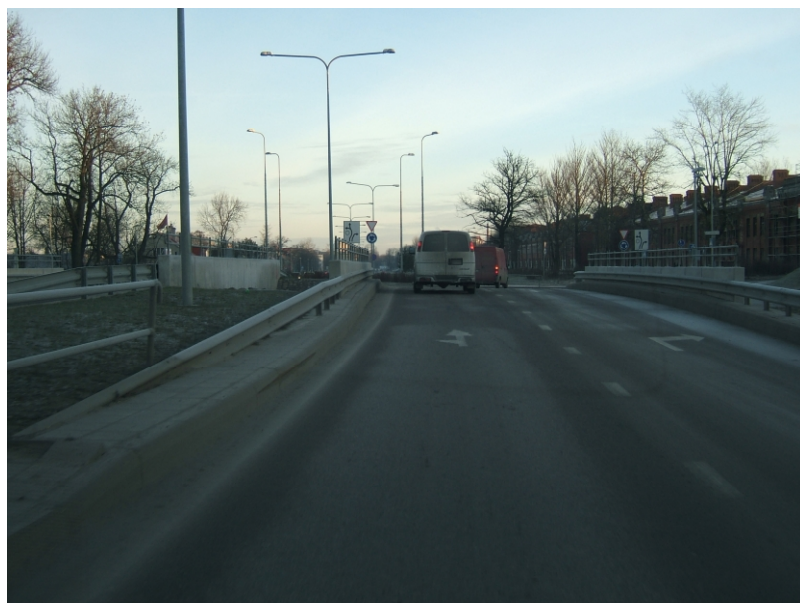
## 8. Tondi – Selveri ss

Märkused: Tammsaare tee poolt segab ringristmikku tajumist kõrgendik enne ristmikku

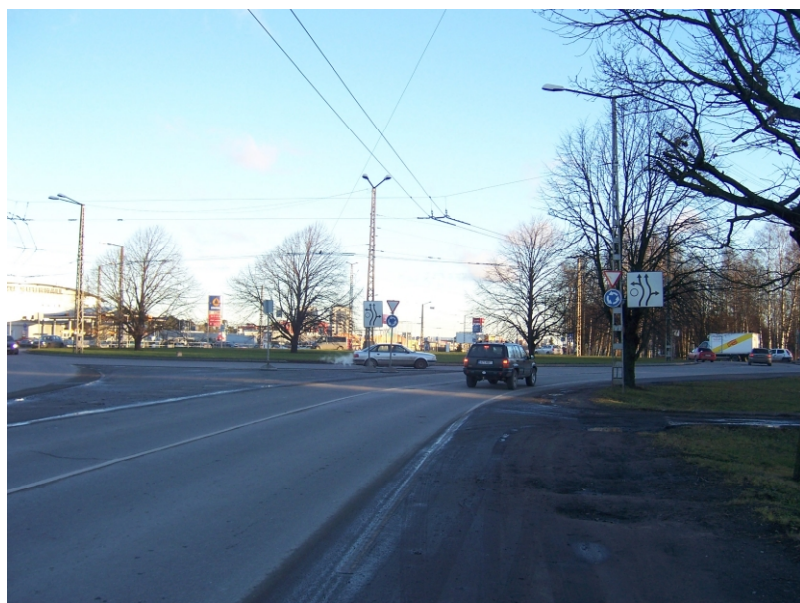
## 9. Paldiski mnt – Ehitajate tee - Rannamõisa

Märkused:  
Tiptunnil tekivad ootejärjekorrad ebapiisavast läbilaskevõimest.  
Tiptunnivälisel ajal toimib väga hästi.

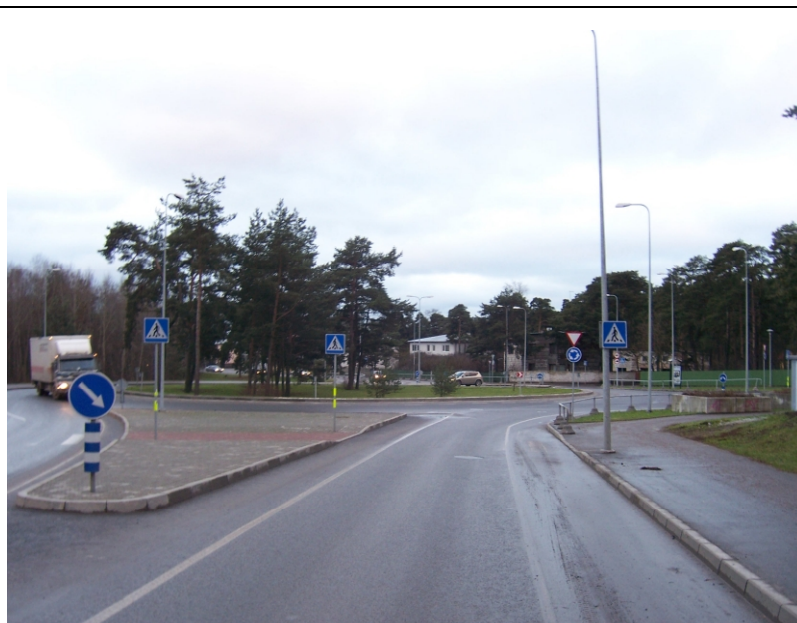
## 10. Kadaka pst – Pärnu mnt

Märkused: Ringi keskme madalam osa on liiga vähe tajutav. Ringi keskosal võiks olla eraldi kohtvalgustus.

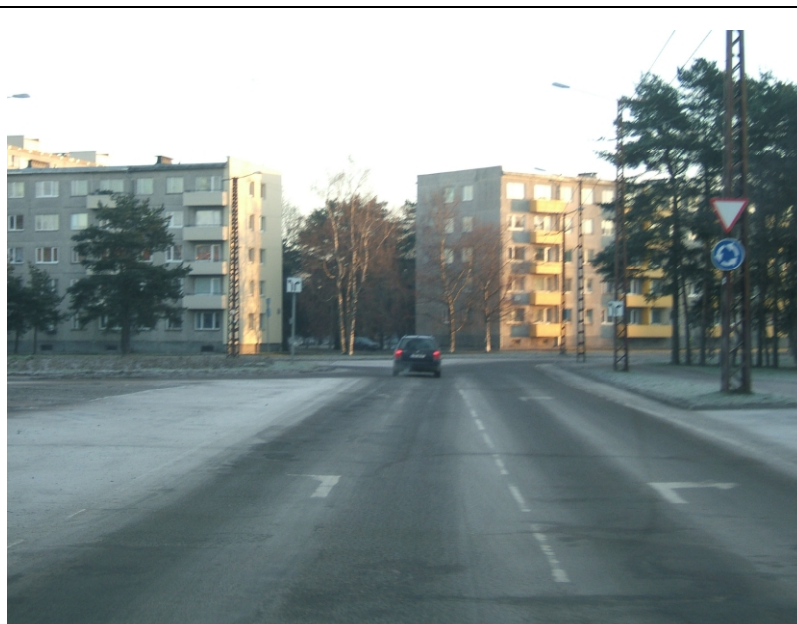
## 11. Keskuse – Mustamäe – Sütiste

Märkused:  
Keskuse tn suunalt on võimalik ringi läbida liiga otsesuunaliselt. Positiivne, et viimasel ajal on parandatud jalakäijate ohutust.

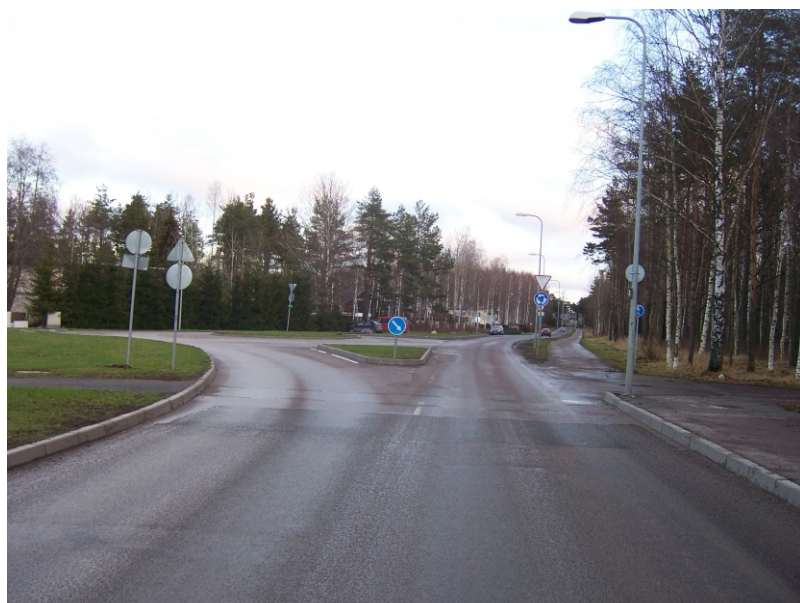
## 12. Möldre tee – Pilliroo tn

Märkused: Ring jääb põhisuunast kõrvale, valgustus jätab ringi pimedasse auku.

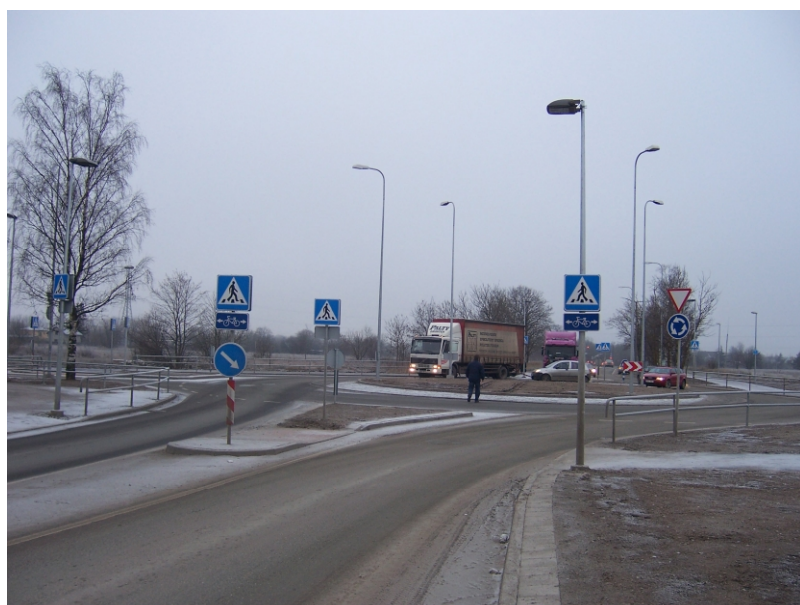
## 13. Narva mnt – Kuuli tn

Märkused: Puudub vertikaalmõõde, jalakäijapiire on liiga lähedal sõiduteele

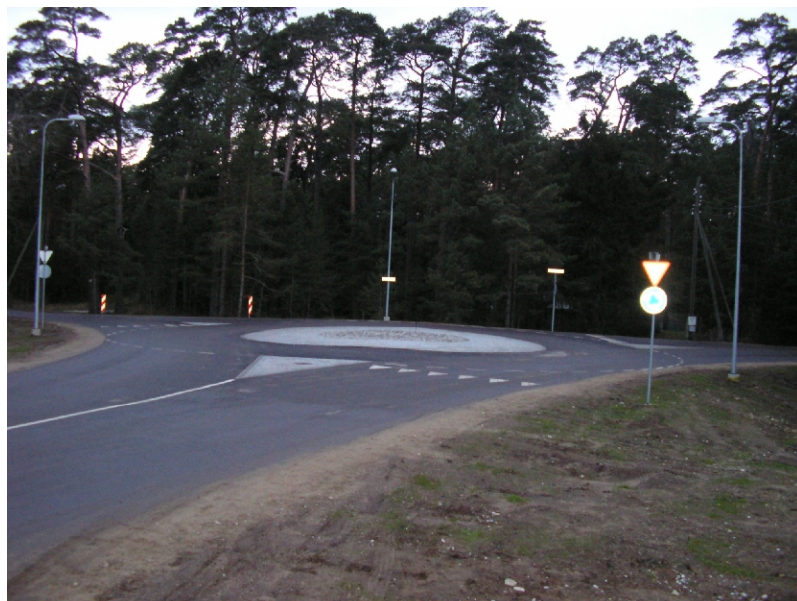
## 14. Ringtee – Kõrgemäe tee (1-rajaline)

Keskmine osa võiks olla kõrgem, et oleks konkreetsemalt näha takistus juba eemalt. Ring on liiga otse läbitav (ei sunni kiirust vähendama).

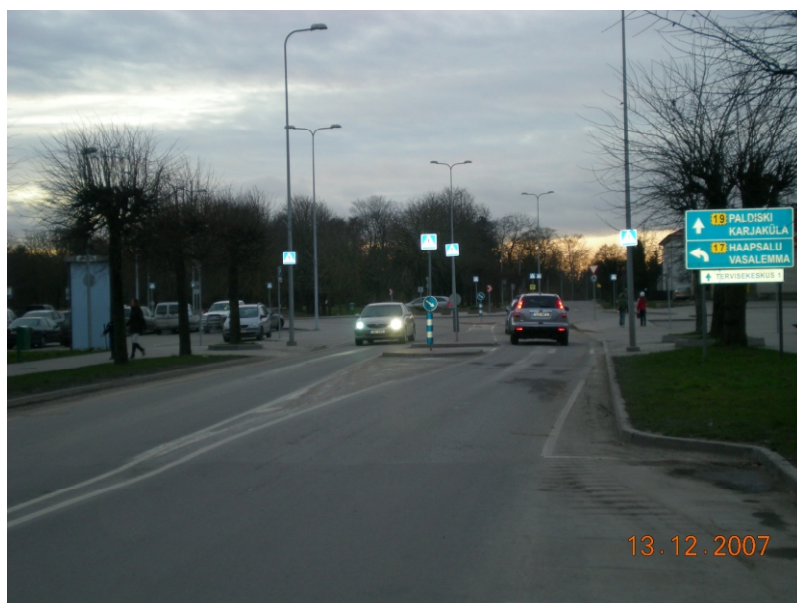
## 15. Keskväljak – Paldiski mnt – Haapsalu mnt

**Märkused:** Paldiski mnt suunal on ringi läbimise trajektoor liiga sirgjooneline.

Nähtavust aitaks parandada vertikaalse "objekti" lisamine (praegused lillepotid sulanduvad liialt taustaga). Võiks olla eraldi madalam ringi kohtvalgustus.

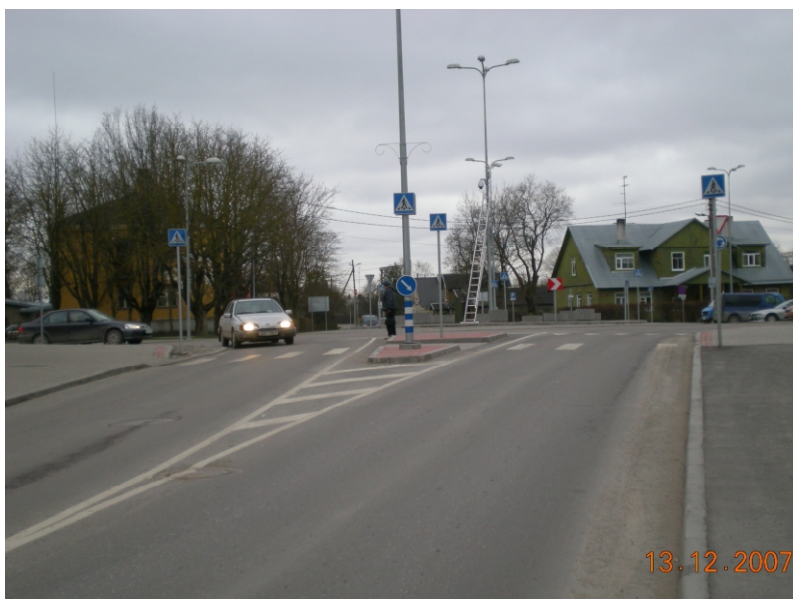
## 16. Keskväljak – Tallinn mnt – Luha tn

Märkused: Nähtavust aitaks parandada vertikaalse "objekti" lisamine (praegused lillepotid sulanduvad liialt taustaga). Võiks olla eraldi madalam ringi kohtvalgustus.

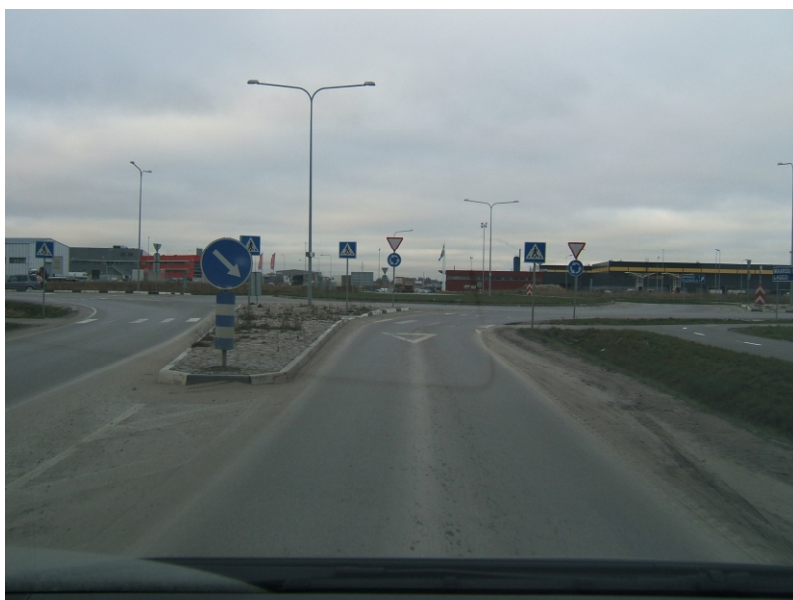
## 17. Tallinna ringtee (T10) – Jüri ss

Märkused: Keskmise osa võiks olla paremini märgatav, kohtvalgustus puudub jalakäijatele (suur oht mitte märgata).

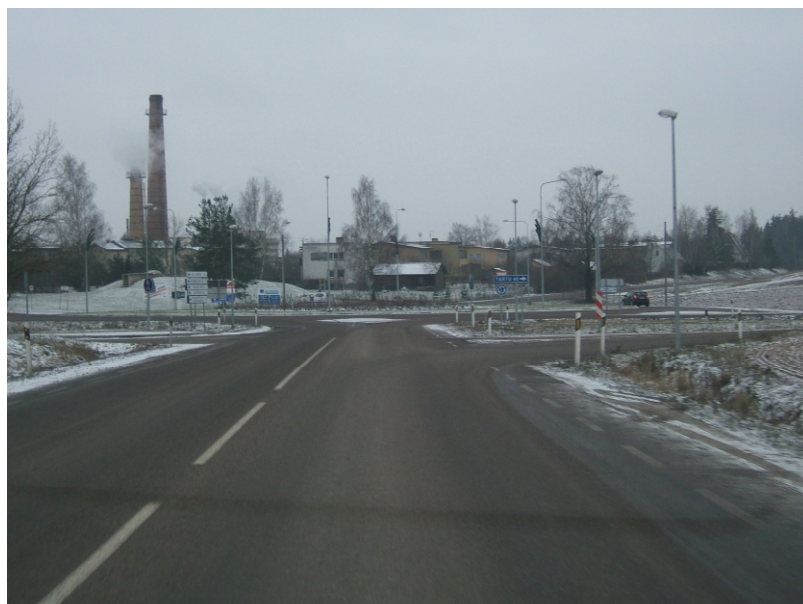
## 18. Põlva ring

Märkused: Transiidi iseloomuga enimkoormatud parempööre on kaetud rajana ringist eraldi viidud. Ring on „vana aja” ringile iseloomulikult liiga suure läbimõõduga. Enimkasutataval jalakäijate suunal on olemas kergliiklustee. Keskosa võiks olla rohkem rõhutatud ja kohtvalgustusega.
