## **Hinnang Tartu ringristmikele seisuga 01.12.2007.a.**

### **Tartu linna ringristmikud:**

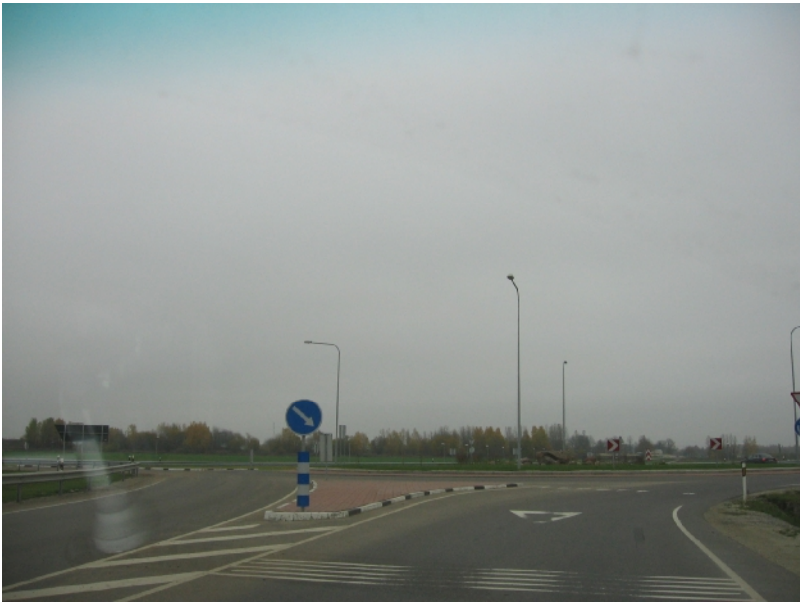
| 1. Narva mnt ja Idapoolse ringtee ristmik (üherajaline) | | |

| 1. Narva mnt ja Idapoolse ringtee ristmik (üherajaline) | | |
|---|---|---|
| <b>Märkused:</b><br>Täristid on ringile liiga lähedal, ringi keskosal võiks olla madal kohtvalgustus ning kõrgem keskosa. | | |

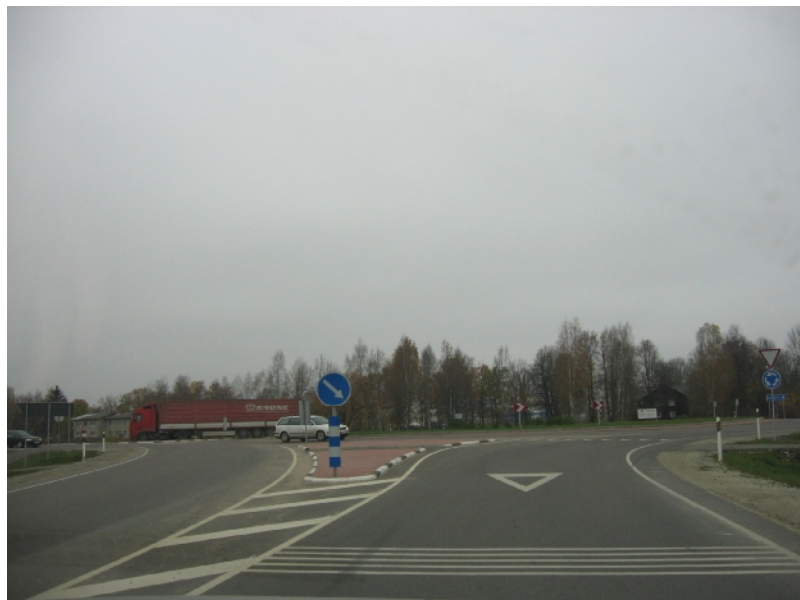
## 2. Põhimaantee 3 (Jõhvi-Tartu-Valga) ja kõrvalmaantee 200 (Tartu-Vahi) ristmik (üherajaline)

Tundub olema eeskujulik lahendus, kuid miskipärast leidub arvukalt avariiälgli. Valgustus puudub. Täristi peaks olema varem. Ringi keskosa võiks ära lõigata võimaluse näha üle ringi.

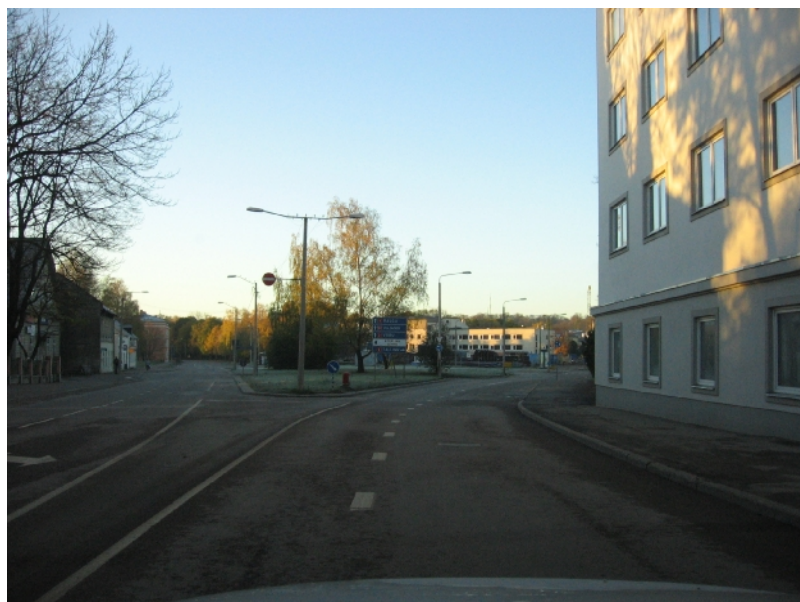
## 4. Narva mnt ja Vene tn ristmik (kaherajaline)

Märkused: Pealesõiduharu on puutujasuunaline, ei sunni piisavalt kiirust vähendama

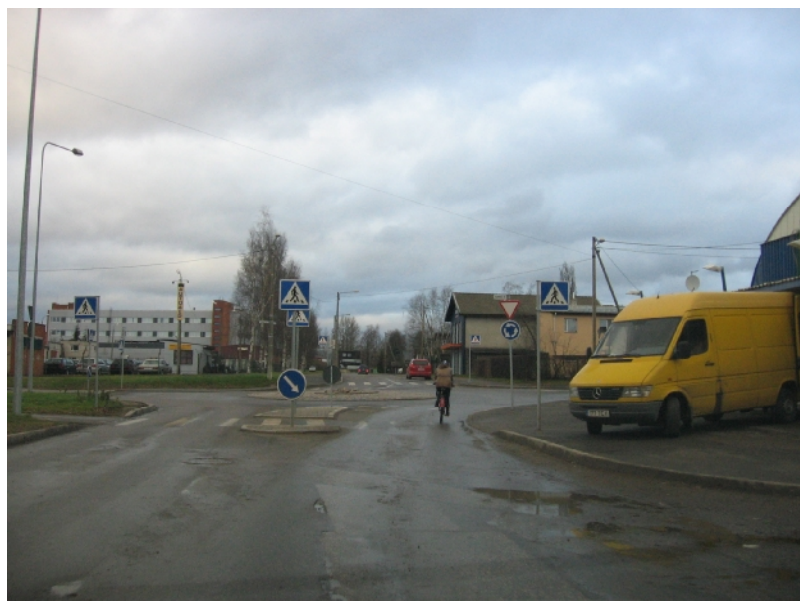
## 5. Anne tn ja Kadaka tn ristmik (miniring)

Eeskujulik lahendus elurajoonis. Keskosa peaks olema veelgi kõrgem. Valgustus on mõnevõrra ebaühtlane.

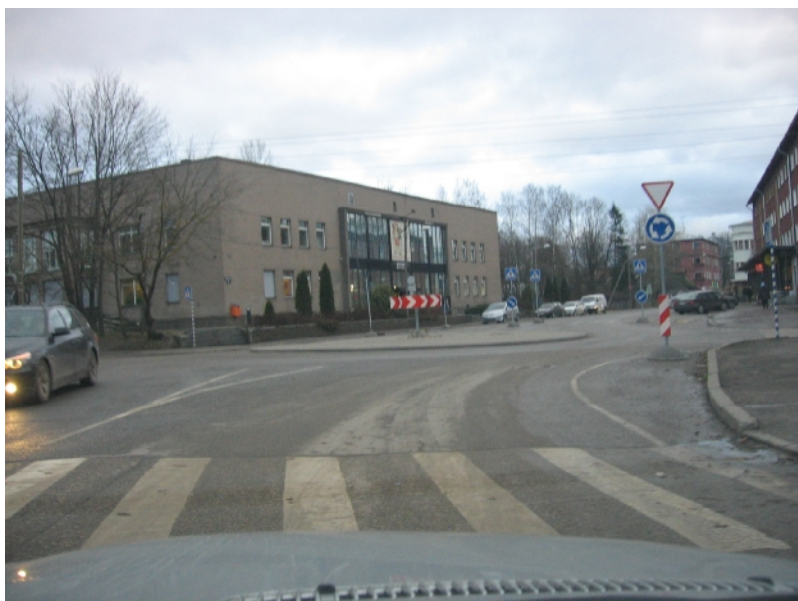
## 7. J. Kuperjanovi tn, J. Tõnissoni tn ja Veski tn ristmik (miniring)

Väga eeskujulik lahendus kitsastes oludes. Toimib normaalselt vaatamata sellele, et seda läbib ka bussiliiklus. Ringi tsenter peaks olema kõrgem ja atraktiivsem.

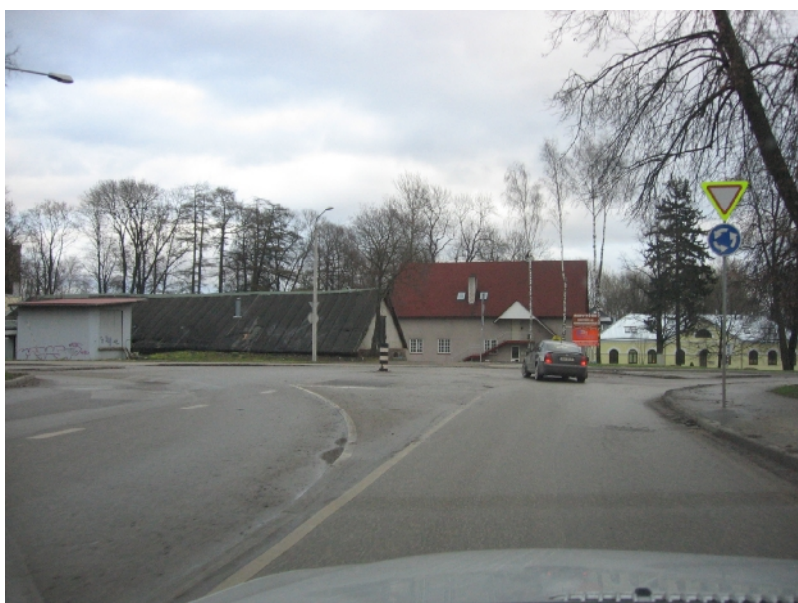
## 8. Aardla tn ja Tähe tn ristmik (miniring)

Kuigi geomeetria on normaalne on oluliseks puuduseks ringi keskosa serva puudumine (eeskujuliku lahenduse puhul kahe serva puudumine). Võiks olla seestvalgustatav post. Jalakäijatele ei ole loodud ohutut teeületusvõimalust.

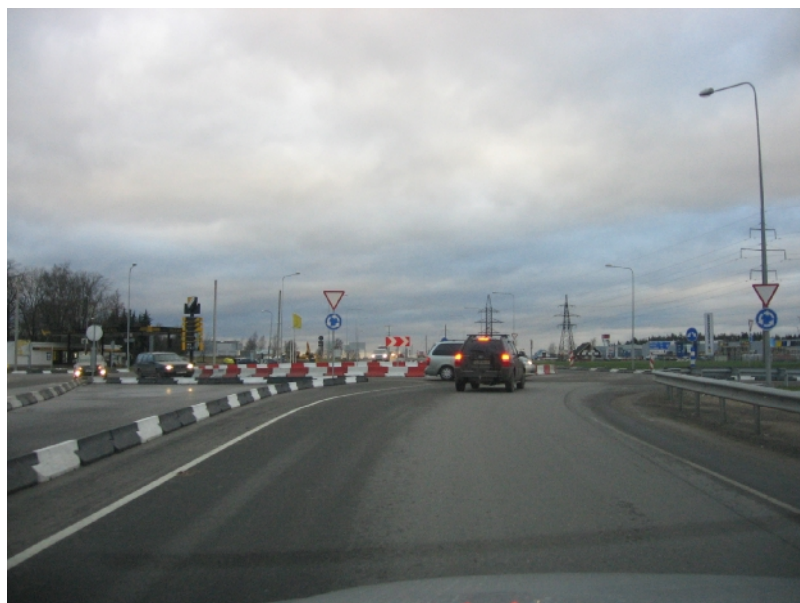
## 9. Aardla tn ja Ringtee ristmik (põhimaantee 2 Tallinn-Tartu-Luhamaa) (miniring)

Kuigi nn „ajutine lahendus” töötab väga hästi (nähtavus ja ajutiste elementide paigutus eeskujulik). Kergliiklejatele olemas hea tunnel. Puudub teeandmiskoha märgistus, on oht ettesõiduks ringiliikujale.

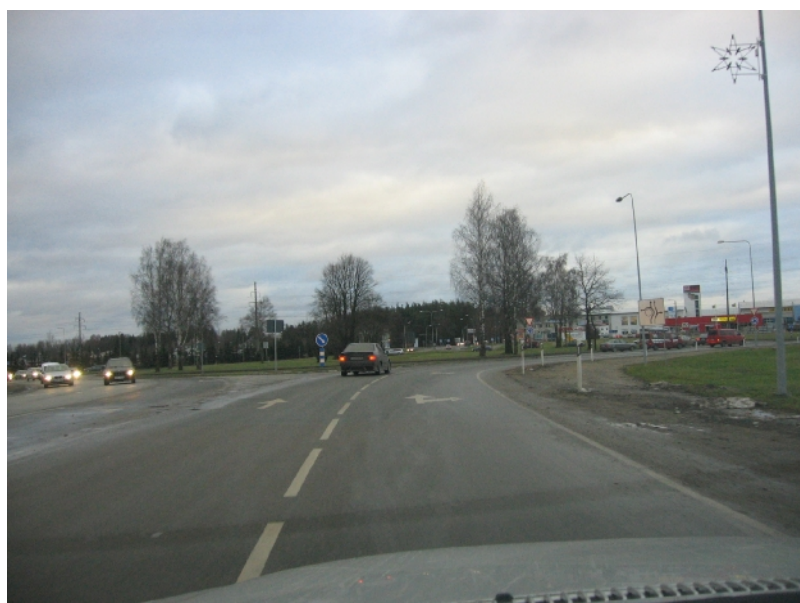
## 10. Riia tn ja Ringtee ristmik (põhimaantee 2 Tallinn-Tartu-Luhamaa) (kaherajaline)

Hiljuti rekonstrueeritud, tähistus liiklusmärkidega eeskujulik. Valgustus võiks olla ühtlasem. Võiks olla valgustatud juhtmärgid viitamaks ringliiklusele. Ringi keskosa võiks ära lõigata võimaluse näha üle ringi.

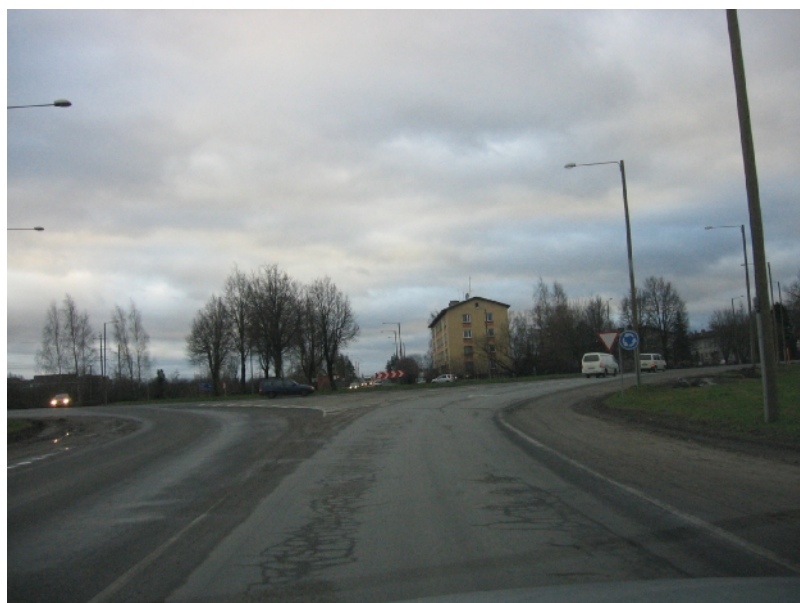
11. Viljandi maantee (põhimaantee 92) ja Ringtee ristmik (põhimaantee 2 Tallinn-Tartu-Luhamaa) (üherajaline)

Märkused: Valgustus võiks olla ühtlasem. Võiks olla valgustatud juhtmärgid viitamaks ringliiklusele. Liiga lai pealesõiduharu.

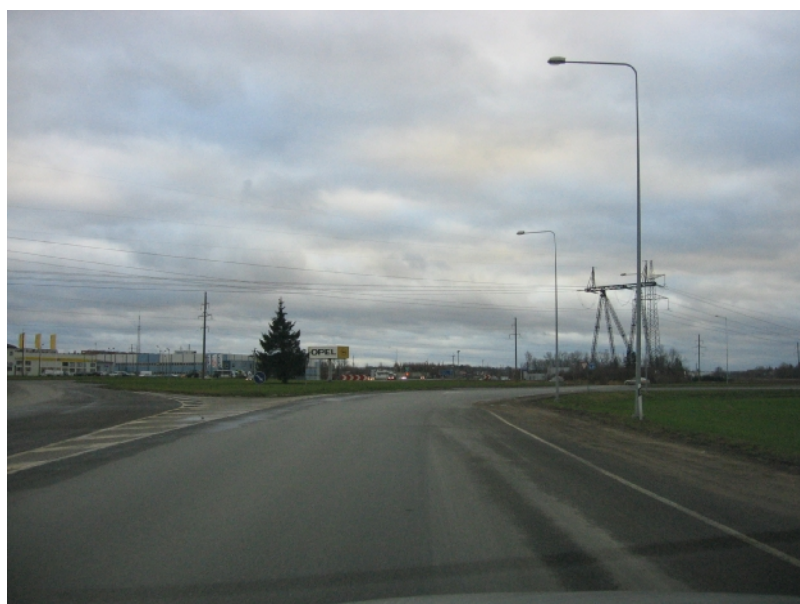
12. Ilmatsalu tee (kõrvalmaantee 103 Tartu–Ilmatsalu–Rõhu) ja Ringtee ristmik (põhimaantee 2 Tallinn-Tartu-Luhamaa) (üherajaline)

Märkused:  
Jalakäijate ületuskohad puuduvad, kuid puudub ka vajadus.  
Läbilaskvuses suur reserv.  
Valgustus võiks olla ühtlasem. Võiks olla valgustatud juhtmärgid viitamaks ringliiklusele. Ringi keskosas võiks paikneda objekt, mis lõikaks ära võimaluse näha üle ringi.
