# Järelevalve kokkuvõte – 26.11.2021

## Viimased teemad:

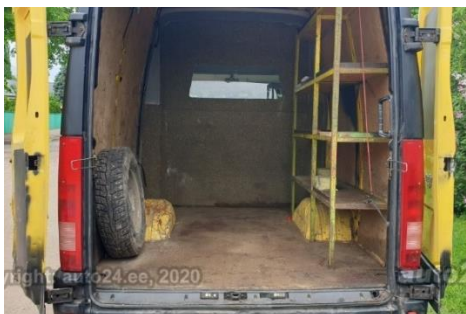
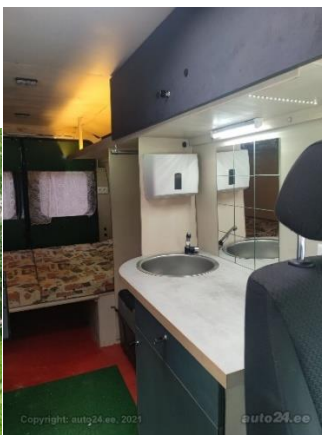
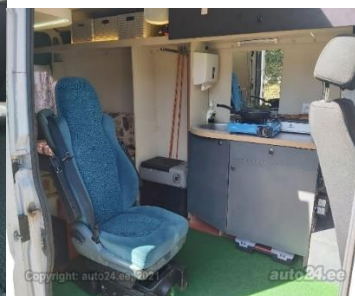
- **Liiklusregistri andmete kontroll - kaubikute ümberehitatud kaubaruum** – Kui ülevaatusele esitatakse kaubik mille kaubaruumi on muudetud või lisatud kohtkindlalt lisaseadmeid nt. voodi, kapp, pliit, riil, töölaud jms. siis tuleb ülevaatajal veenduda kas sõiduk vastab liiklusregistri andmetele ja täidab kaubikule esitatud nõuded. Toome välja punktid mida sellistel sõidukitel täpsustavalt kontrollida:

1. Veose- ja sõitjateruumi vahel peab olema vahesein või veoseruumis peavad olema koormakinnituse kohad.
  2. Veoseruumi ei tohi olla paigaldatud istmeid.

3. Reisjatel on ohutu sõidukis viibida ja veost ohutult vedada.
  4. Kontrollida rullstendi väljatrüki sõiduki kogukaalu ning kui see ületab täismassi või registrimassi sellisel juhul tuleb sõiduk suunata liiklusregistri andmete täpsustamisele puudusega: 0.3.11. Registriandmetest puudub märkus sõiduki eritingimustel kasutamise lubamise kohta (nt mõõtmised või massid ületavad piirnorme vms.).

Fotod pärinevad auto24.ee portaalist.

5. Kui sõiduk vastab kehtestatud nõutele ja registrimassi ei ületata, kuid ülevaataja visuaalsel hinnangul on ühe või mitme muudatuse mõjul sõiduki tühimag suurenenud või vähenenud rohkem kui 5% ja sõidukil puudub selle kohta ümberehituse kirje tuleb anda sõiduki omanikule soovitus vormistada muudatused liiklusregistris ümberehitusena.

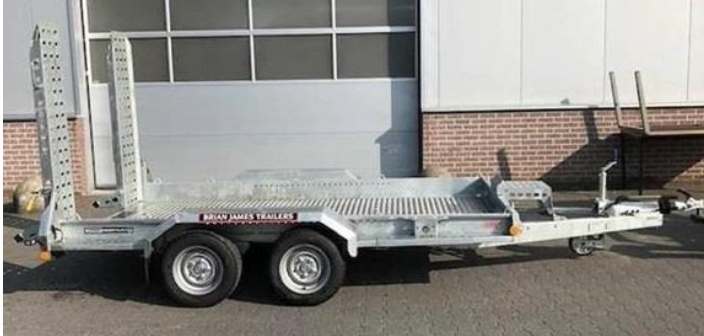
- **Liiklusregistri andmete kontroll - haagise kõrgus** – Juhime Teie tähelepanu, et haagise kõrguse hulka tuleb lugeda kohtkindlalt kinnitatud haagise osad. Kohtkindlalt kinnitatud osade hulka loetakse haagise osad mida pole võimalik eemaldada haagiselt ilma tööriistu kasutamata nt. pealesõiduteed, furgoon jms. Näitlik foto pealesõiduteedest:

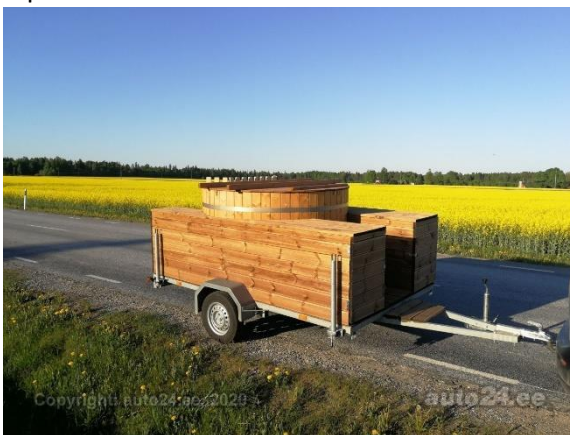
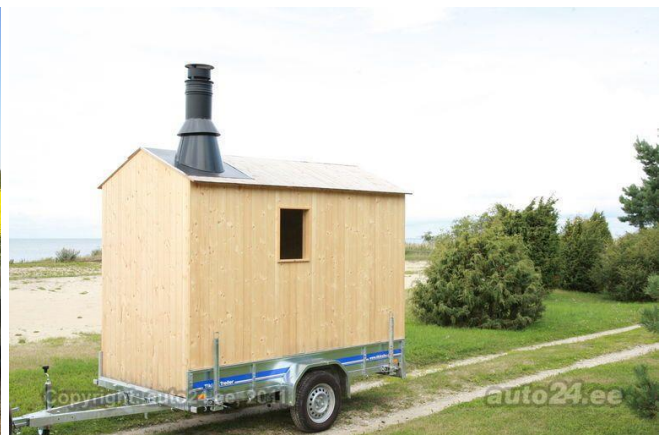
- **Liiklusregistri andmete kontroll - kerghaagiste kere nimetus** – Juhime Teie tähelepanu, et kui haagisele on kohtkindlalt kinnitatud lisaseadeldis nt. tünnisaun või saun, peab olema sellekohane märge liiklusregistris. Sellise haagise kere nimetus peab olema sihtotstarbeline või eriotstarbeline ja registreerimistunnistuse märkused lahtris on välja toodud kasutusala nt. tünnisaun või saun. Kui sellise lisaseadeldisega haagise kere nimetus on madel tuleb haagis esitada liiklusregistri andmete täpsustamisele.

Fotod pärinevad auto24.ee portaalist.
