# Suurulukite tuvastussüsteemi teostatavusuuring

Stratum OÜ

11/18/2021

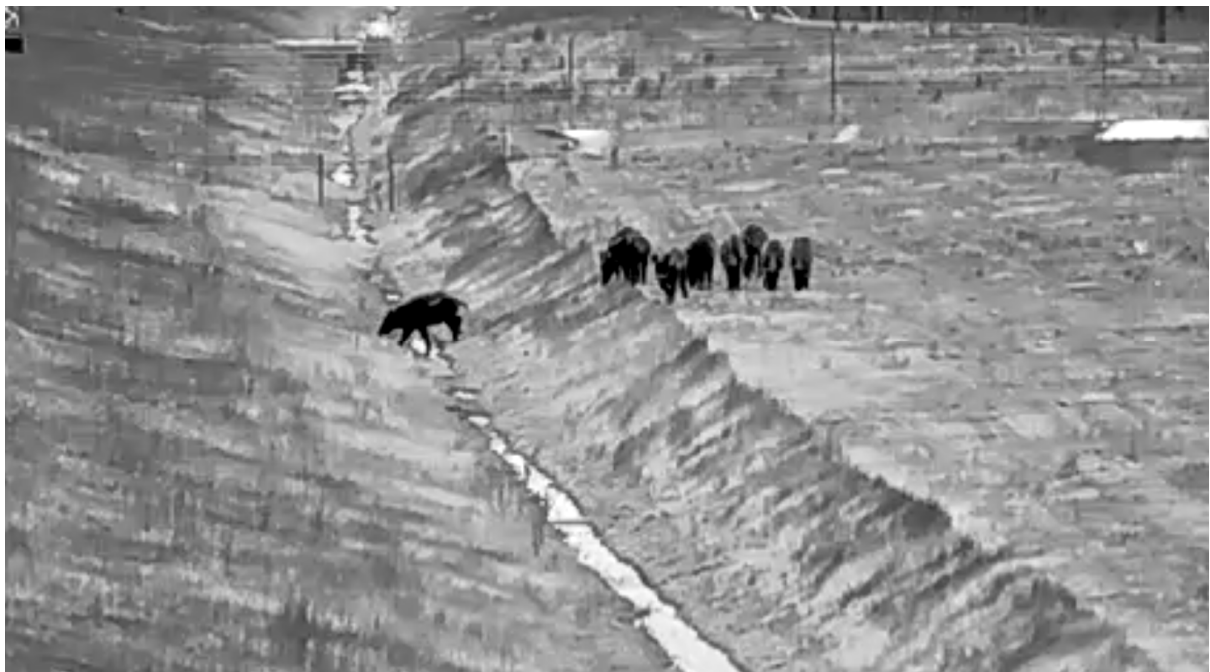
Joonis 24 Kraav enne sõiduteele jõudmist varjab looma sõidukijuhi vaateväljast

Juhul, kui metsaga külgnevas servas on kraav sügav (üle 0,75m), tuleb ette näha kolm ligikaudu 20 meetri pikkust truupi loomade jaoks (skeem 6 ülemine tee pool). Sama kehtib juhul, kui kraav on pidevalt veega täidetud. Vett täis kraav võib olla takistuseks väiksematele ulukitele (rebane, kährik). Metsaga külgnevas lõigus peaks kraavi nõlvus olema väike, soovitatavalt 1:3-1:4.

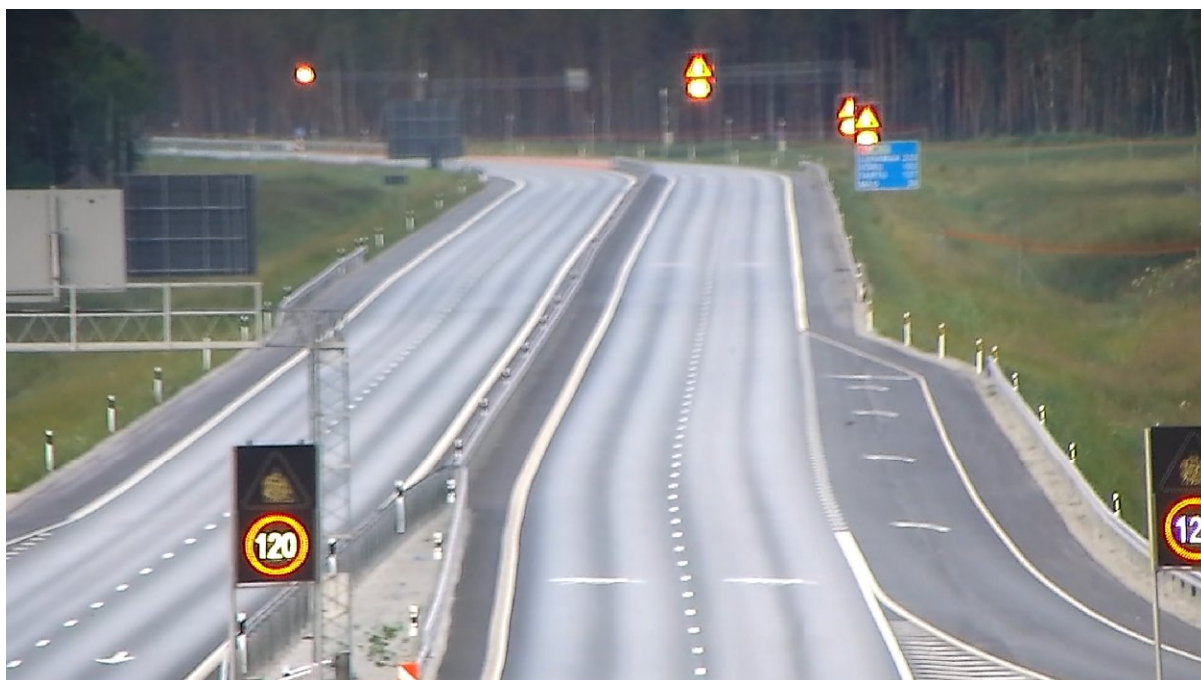
Joonis 25 LTS häire on aktiveerunud, kuid eelmises VMS ristlõikes on endiselt suurim lubatud kiirus 120 km/h. Soovitus on ka eelnevad VMS-d integreerida LTS süsteemiga toimima.

Kui loomatuvastussüsteem asub VMS märkidega kaetud teelõigul (nt Tallinn-Tartu-Luhamaa uus lõik Kose-Võõbu), siis siduda LTS ka teiste lõigul asetsevate muutinfoga liiklusmärkidega. Kui LTS annab häiresignaali, siis tuleb ka eespool asuvat (kuni 2 km) kiiruspiirangut vähendada.
