## Võõbu tee-ehitusliku katselõigu geodeetilise monitooringu ja geotehnilise analüüsiga seotud uuringud

### Lõpparuanne

Tallinn 2021

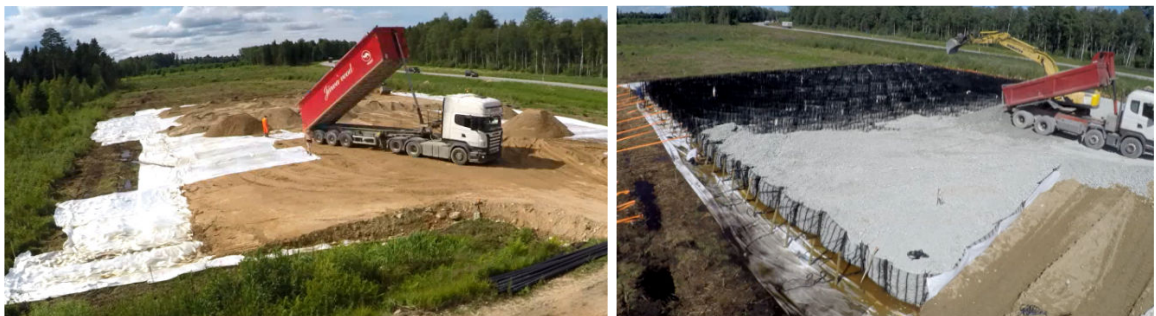
Sektsioonide paigutus on antud joonisel 1, millelt on näha ka astmelised ülekoormused.

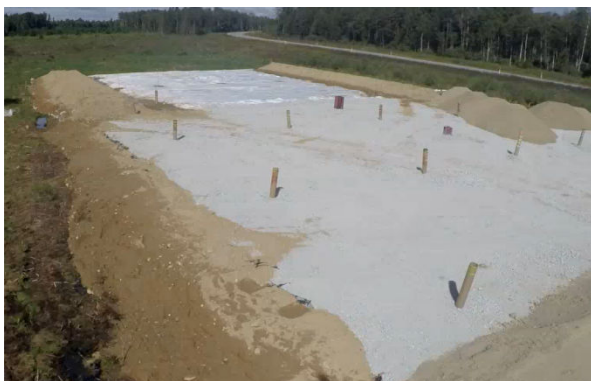
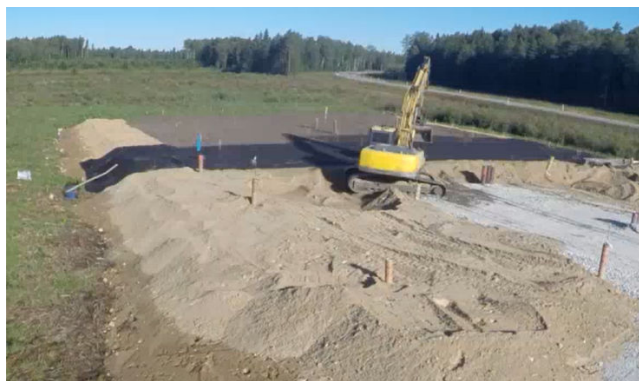
1. sektsioon 1 – 1x sarrustav geotekstiil (foto 1):
  - a. turbalasundi paksus sektsiooni keskel 2,1 m;
  - b. keskmine veesisaldus enne töödega alustamist 669%;

3. sektsioon 3 – geokärg (foto 2):
  - a. turbalasundi paksus sektsiooni keskel 3,1 m;
  - b. keskmine veesisaldus enne töödega alustamist 695%;
  - c. muldkeha alaosasse paigaldati eraldav III-profiili geotekstiil, Tensar TriAx 160 geovõrk, mille peale ehitati ühesuunalist geovõrku Tensar RE560 kasutades 1 m kõrgune geokärje struktuur, mis täideti killustikuga fr 0/63 mm;

Fotod 1 ja 2. Geotekstiilide ja geokärje sektsioonid nende ehitamise ajal.

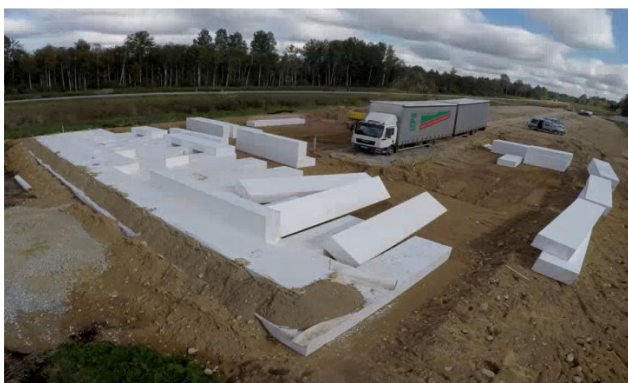
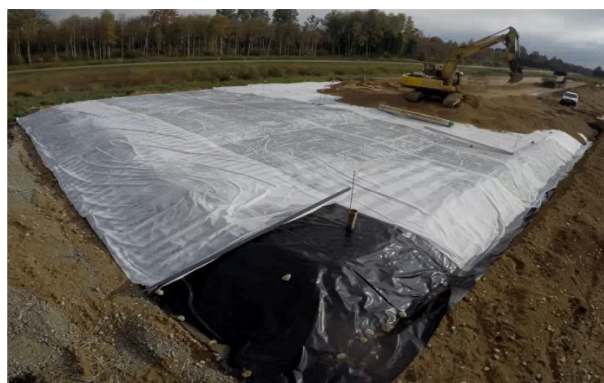
Fotod 3 ja 4. Kergkruusaga sektsioon selle ehitamise ajal (esiplaanil on geokärje sektsioon).

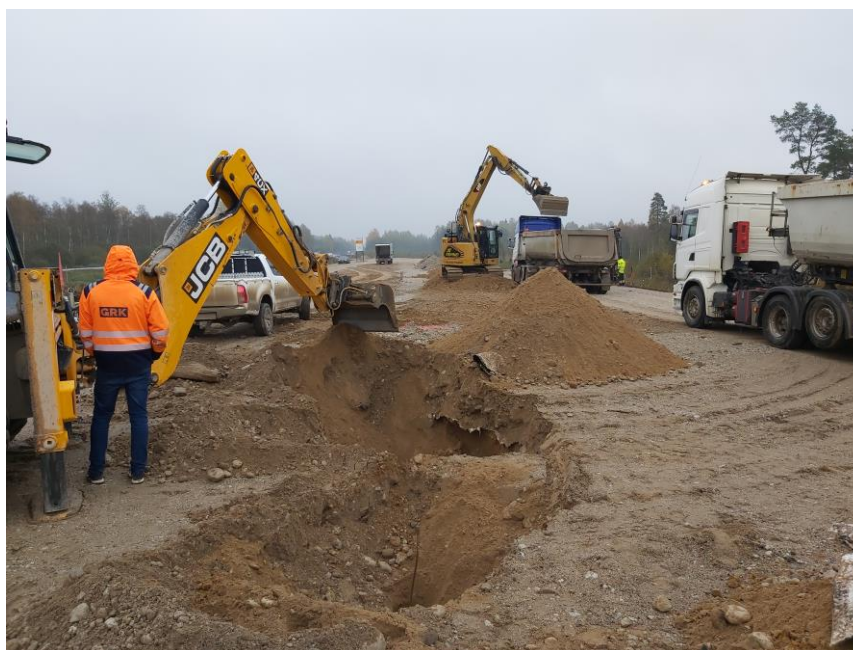
2015. aastal paigaldati igasse sektsiooni läbi teekonstruktsiooni spetsiaalsed torud tiivikkatsete teostamiseks. Torude otsi ei olnud enam konstruktsioonide peal näha ning nende seisukord oli teadmata, mistõttu teostati 3. sektsioonis kontrollkaevamised torude seisukorra hindamiseks. Kaevamiste käigus tiivikkatsete jaoks varasemalt paigaldatud torusid ei leitud ning tõenäoliselt eemaldati need ehituse käigus. Seetõttu polnud algselt planeeritud tiivikkatseid võimalik teostada ja turba omadused määrati tuginedes veesisaldusele.

**Foto 2. Tiivikkatsete jaoks paigaldatud torude otsimine**

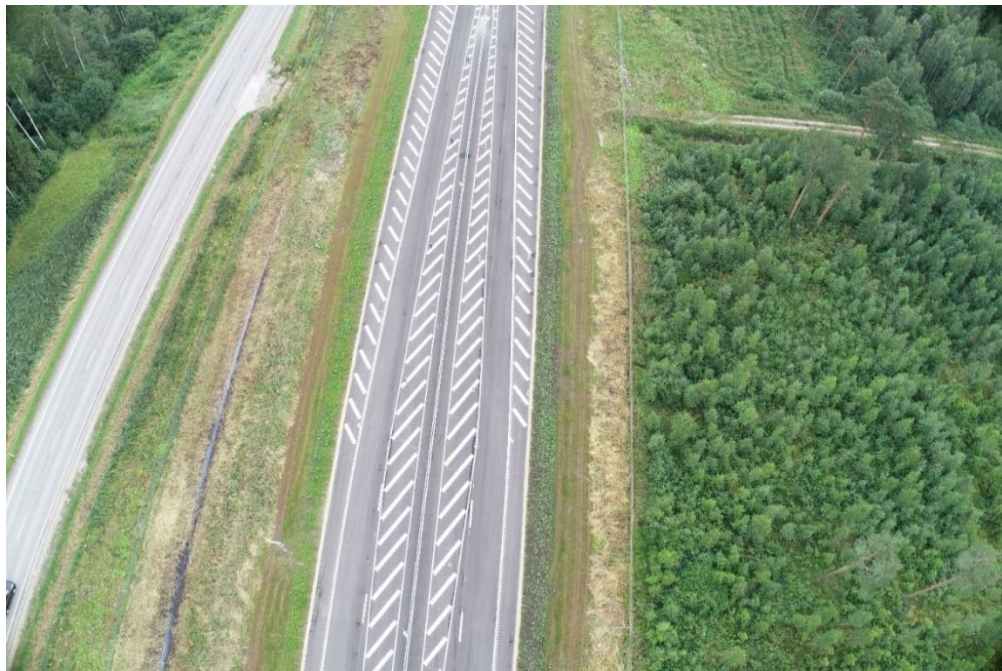
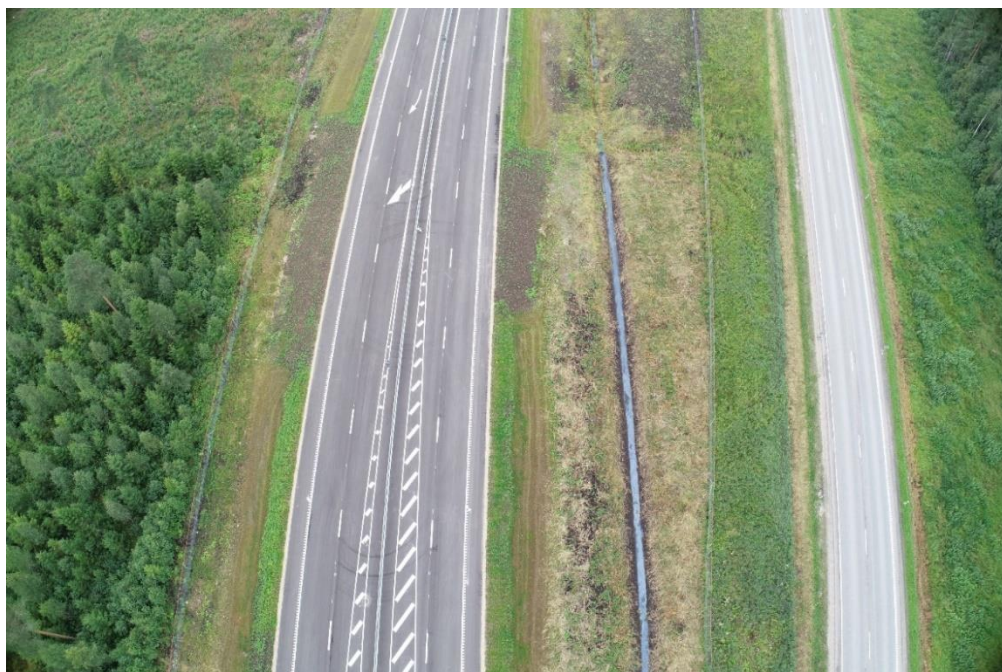
Foto 1. Võõbu katselõik osana riigiteest nr 2 (Tallinn-Tartu-Võru –Luhamaa); (ülemine) vaade Tartu suunale, (alumine) vaade Tallinna suunale. Märka, et katselõik paikneb vahetult enne uue 4-realise teelõigu ühendumist olemasoleva 2-realise maanteega. Sestap on katselõigu mõlemas suunas enamuses üherealine liiklus, mis katselõigu Tallinna poolses osas läheb üle kaherealiseks.

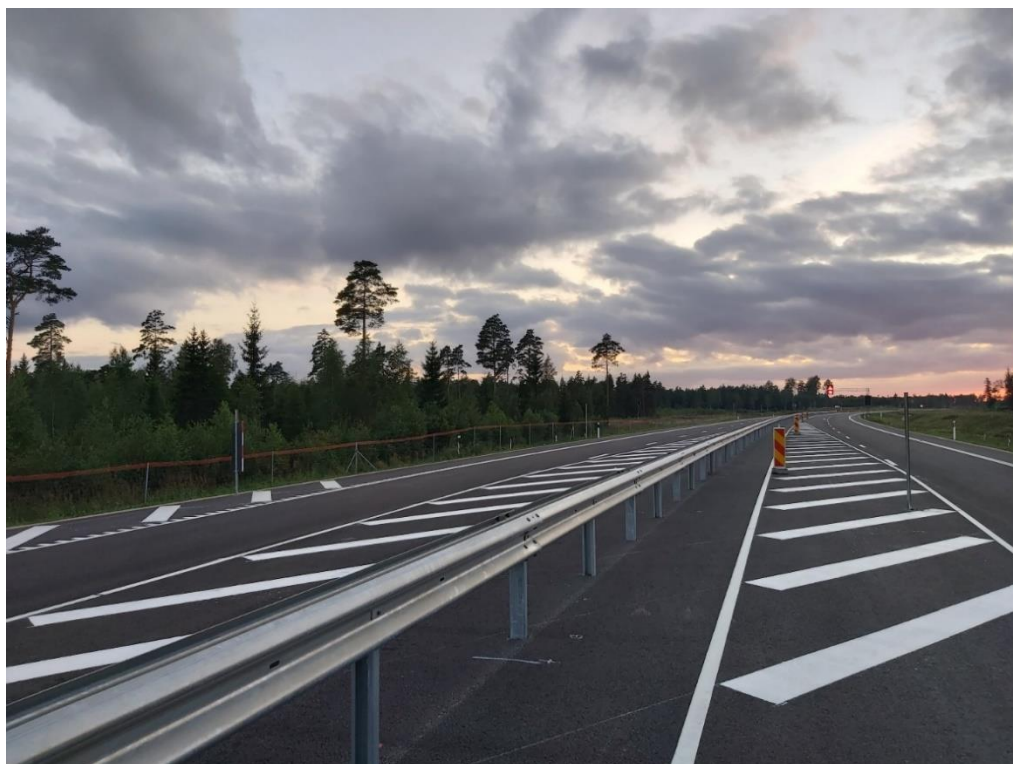
Katendireeperid paigutati koheselt peale teekatemärgistuse pealekandmist 07.08.2020 nn. profiilikolmikutena mõlemasse teeserva ning Tallinna suunduva sõidusuuna äärmisesse vasakpoolsesse serva (seega siis tee keskele paigaldatud jämeplekist pörkepiirde vahetusse lähedusse, vt Foto 2). Katendireeperitena kasutati ca 5 cm pikkuseid spetsiaalseid asfaldinaelu, vt Foto 3.

Foto 2. Vaade katselõigule, Tallinna suund.

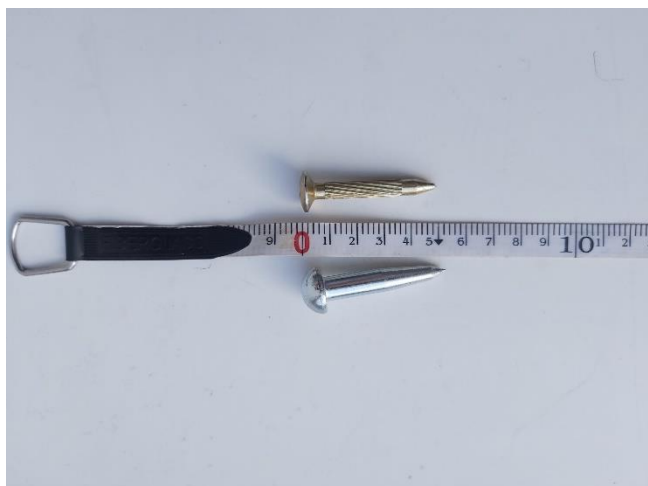
Foto 3. Kasutatud katendireeperid. Märka, et kollakast metallist 2 mm sügavuse tsentreerimisavaga katendireeperid n- ja s-profiilides tähistavad skaneerimistähiste (vt Foto 4) asukohti.

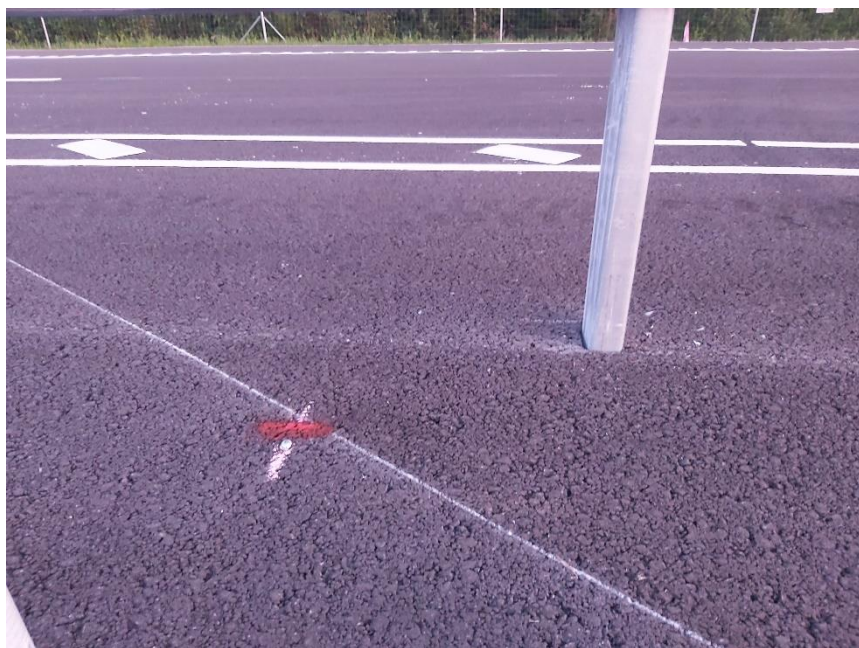
Teemärgistusest tulenevalt paigaldati katendireeperid n- ja s-profiilides äärejoonest välisserva. Parema leitavuse huvides paigutati need lähima nn. „saki“ kohale ning tähistati punase markervärviga, vt Foto 4. Tee keskele pörkepiirde lähedusse paigutatud katendireeperite tähistus on näidatud Fotol 5.

Foto 5. Põrkepiirde lähedusse paigutatud katendireeperite tähistus.

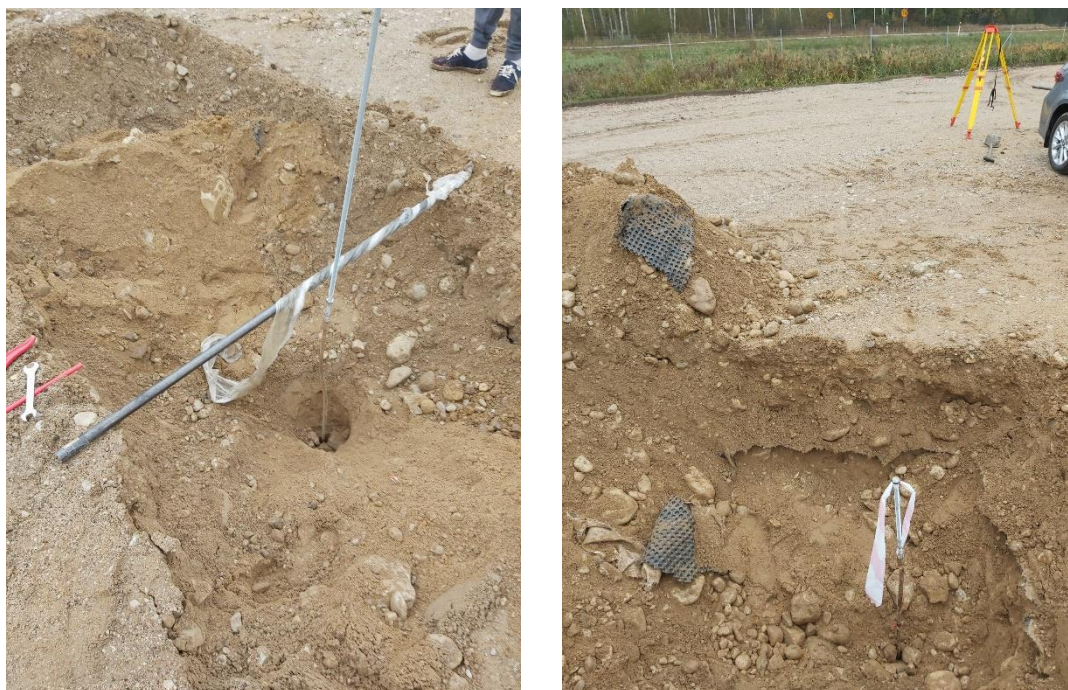
Foto 6. Katselõigu uude kruusakihti mattunud tsentraalreepereite väljakaevu ja pikendamine oktoobris 2019.

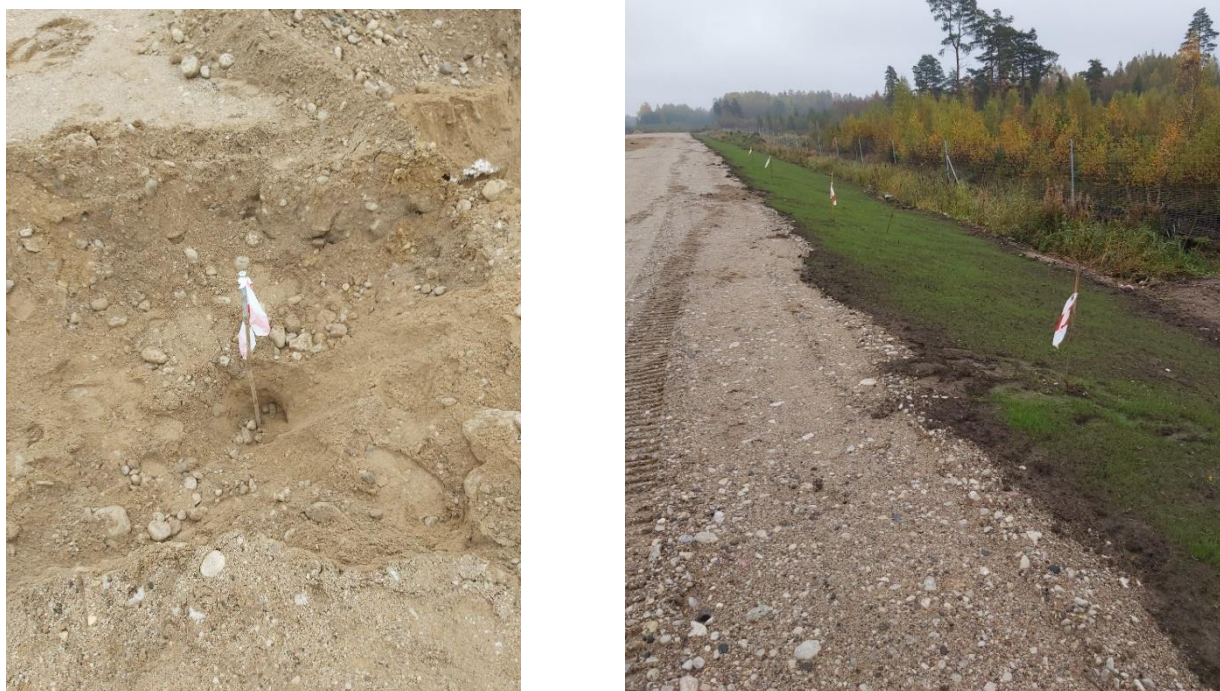
Foto 7. Tsentraalreepereite pikendamine (vasakul), vaade kolmanda sektsiooni säilinud nõlvareperitele (paremal), oktoobris 2019.

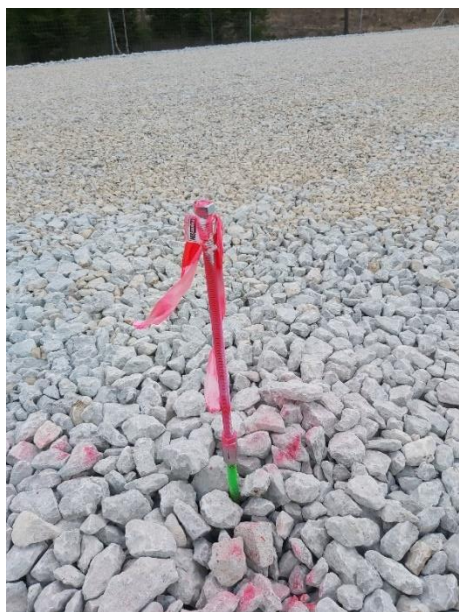
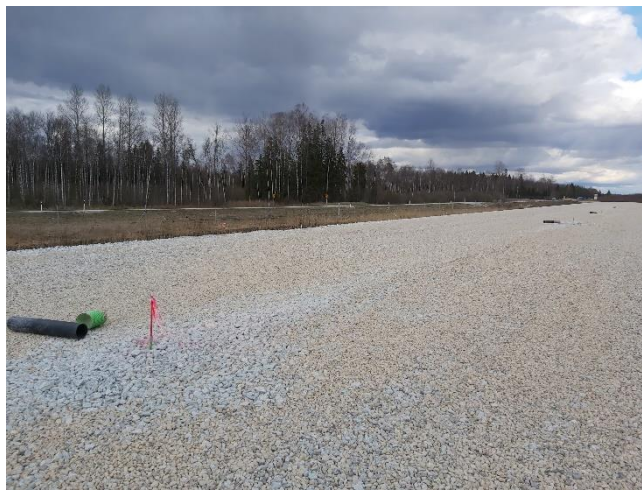
2015-2016 mõõtmistega, kuna need on vähem kannatada saanud). Enne katendi paigaldamist käidi aprillis 2020 tsentraalreepereid veelgi pikendamas selliselt, et need peale katendi projektkõrguse saavutamist ulatuksid teekattest pisut välja, vt Foto 8.

Foto 8. Tsentraalreepereite pikendamine aprillis 2020, enne katendi paigaldamist

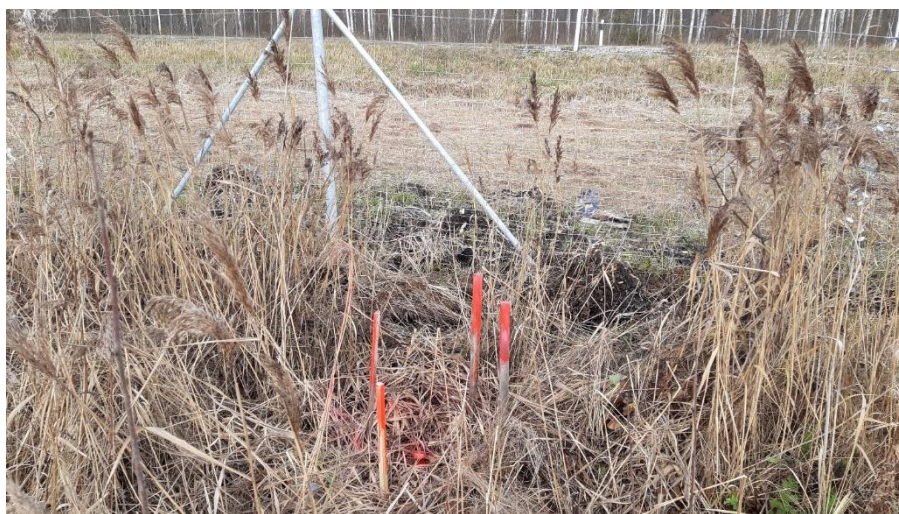
Kõikidel väljasõitudel toimus ka reeperitippude kõrgusmäärang, mille lähteks kasutati töötsoonist välja jäävat pinnasreepereid, vt. Foto 9. See paigaldati 2015. aastal ning kujutab endast puursüdamikku, mis ulatub kuni paekihini. Seega eeldatavalt võib seda stabiilseks lugeda. Et käesolev geodeetiline monitooring toimuks ühtses kõrgussüsteemis, siis pinnasreepere kõrgusväärtusena kasutati algset Balti 1977 aasta kõrgussüsteemi kõrgusväärtust 74.197 m. BK77 kõrguste erinevus praegu kehtiva kõrgussüsteemi EH2000 suhtes on 0.202 m. Abireeperitena kasutakse täiendavaid pinnasreepereid, mis analoogsetena paigutati 2019. aasta oktoobris, vt Fotod 10 ja 11. Edasistes nivelleerimistes lähtutakse vajadusel kõikidest pinnasreepereitest.

Foto 9. Geodeetilise nivelleerimise lähtepunkt, 2015. aastal paigaldatud pinnasreeper RP.

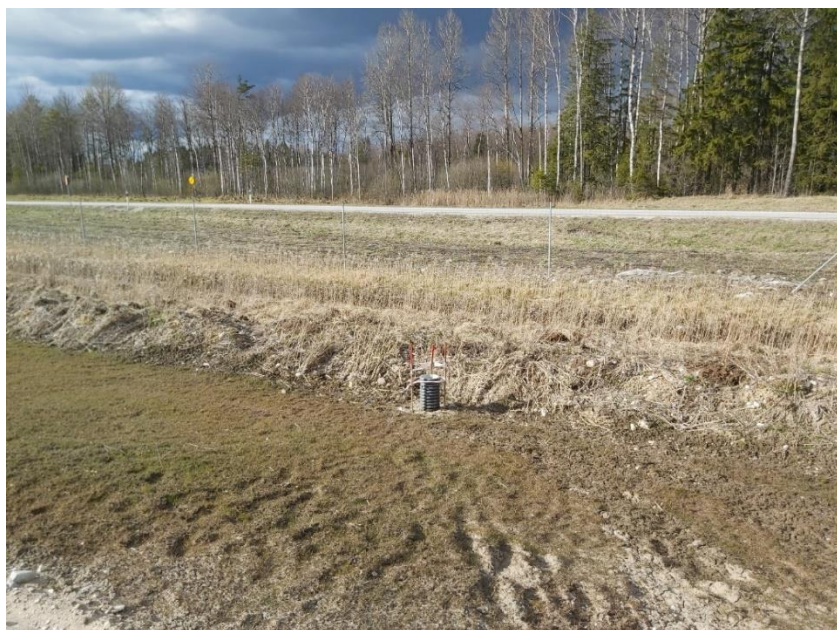
Foto 10. Katselõigust põhjasuunda 2019. aastal paigaldatud pinnasreeper RPN.

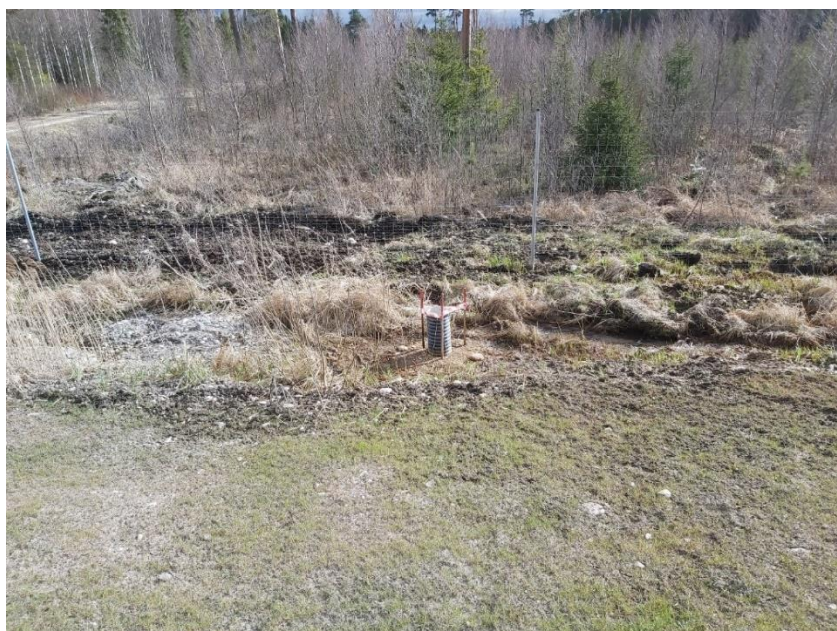
Foto 11. Katselõigust lõunasuunda 2019. aastal paigaldatud pinnasreeper RPS.

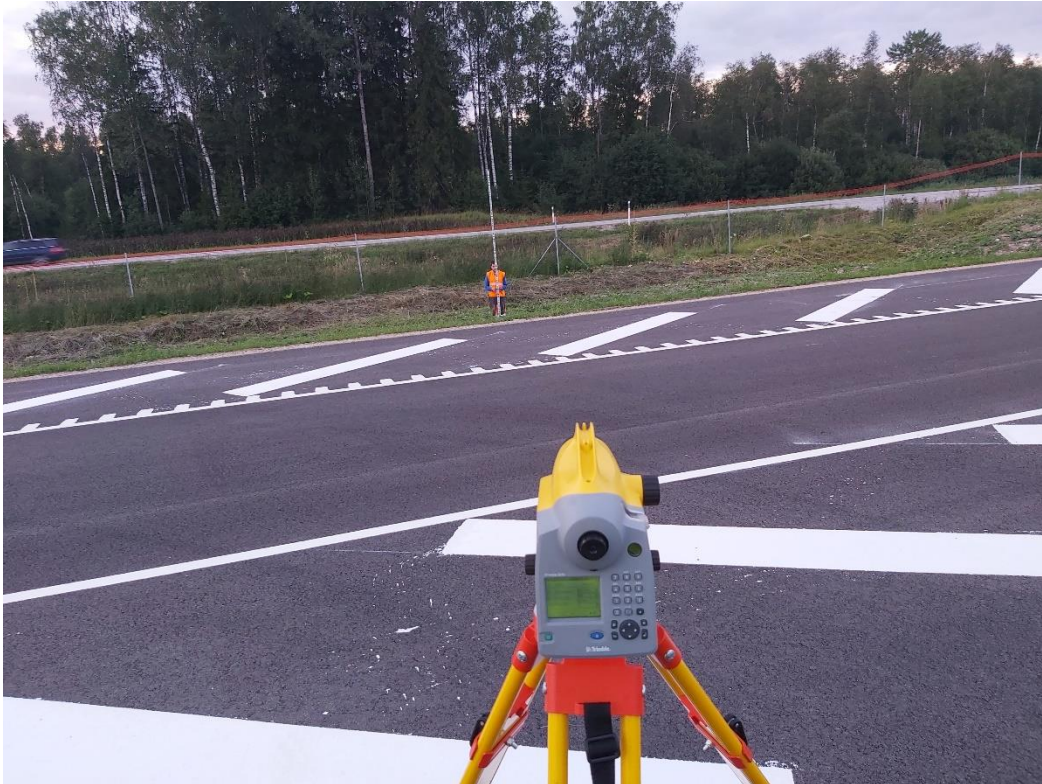
Nivelleerimisel kasutati digitaalnivelliiri Trimble DiNi03 (seerianumber 730171), mis on kujutatud Fotel 12. Nivelleerimiskomplekti kuulus:

- Trimble nivelliir DiNi03 ja 1 kruvikinnitusega standardstatiiv
- Kaks 2 m pikkust invarribaga koodlatti LD12 seerianumbritega 037800 ja 037648.
- Kuni 4 meetrini pikendatav ribakoodiga mõõdulatt
- mõõdulint nivelleerimismärkide asukohtade määramiseks
- välilehed

Foto 12. Nivelleerimisel kasutatud digitaalnivelliir Trimble DiNi03 (esiplaanil) suunatuna 4-meetri pikkusele mõõdulatile.

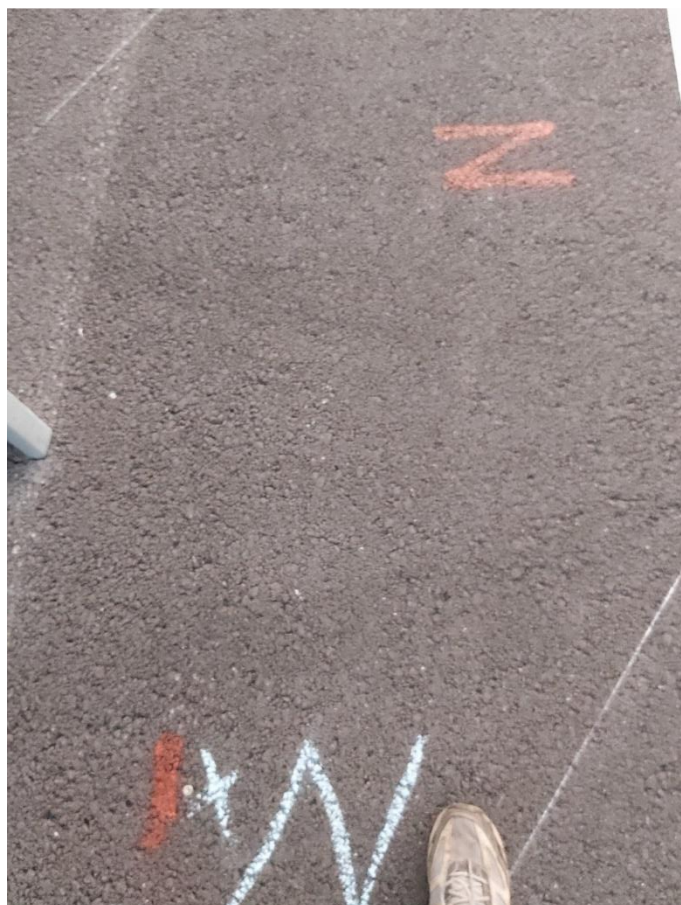
Tagamaks deformatsioonidele usaldusväärsed tulemusi üritatakse järgnevad mõõtmistsüklid läbi viia sarnase mõõtmismetoodika järgi ja samadest asukohtadest. Nii tähistati punase markervärviga asfaldil N-tähega nivelleerimisjaamade asukohad ning X-tähisega skaneerimisjaamade asukohad, vt Foto 13 ja Joonis 3.

Foto 13. nivelleerimisjaamade asukohad punase markervärviga N-tähega tähistatult asfaldil

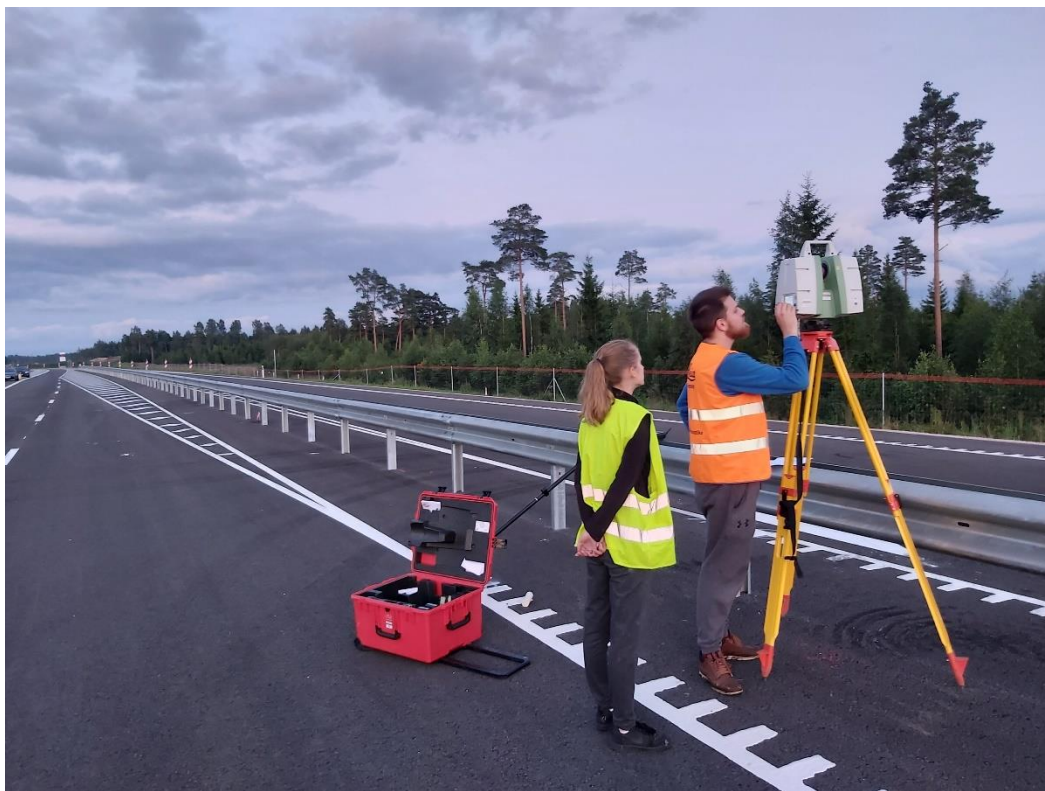
07.08.2020 tehti kõikide sektsioonide katendi terrestriline laserskaneerimine, mis sooritati laserskanneriga Leica ScanStation C10, vt Foto 14.

Foto 14. Teekatendi laserskaneerimine 07.08.2020 laserskanneriga Leica ScanStation C10.

Tööde läbiviimisel lähtuti mõõdistamismetoodikast, mis tagas 3 mm mõõtmistäpsuse skaneerimispunktide plaanilisele ja kõrguslikule asendile. Skaneerimise mõõdistuspunktide ruumiline lahutatavus seadistati nii, et skaneerimispunktide omavaheline vahemaa ei ületaks 35 m kaugusel 3 cm, kuid skaneerimisjaamade lähiümbruses oli see enamasti ~1 cm piires.

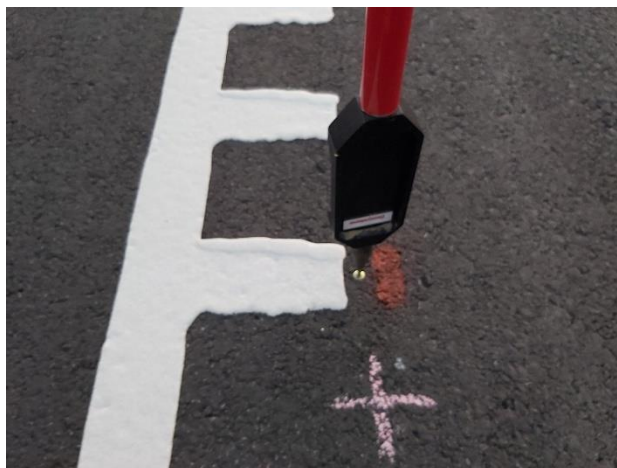
Mõõtmisteks valiti TLS seisupunktid (jaamad) nii, et neist oleks näha võimalikult suur osa mõõdistatavast katendiosast. Instrument seadistati nii, et selle sensor jäi maapinnast u. 1.9 m kõrgusele. Erinevatest jaamadest mõõdistatavate punktipilvede ühendamiseks kasutati spetsiaalseid tähiseid (Foto 15), mis mõõdistati tiheskaneerimisega. TLS-jaamade ja tähiste asukohad (vt Tabel 4 ja Joonis 3) on nummerdatud üldreeglina vastavalt skaneerimise läbiviimise järjekorrale. Skaneerimisega alustati Tallinna poolt ning liiguti järgemööda Tartu suunas.

Foto 15. Twin Target tähis paigutatuna koordineeritud asukohta katendil.

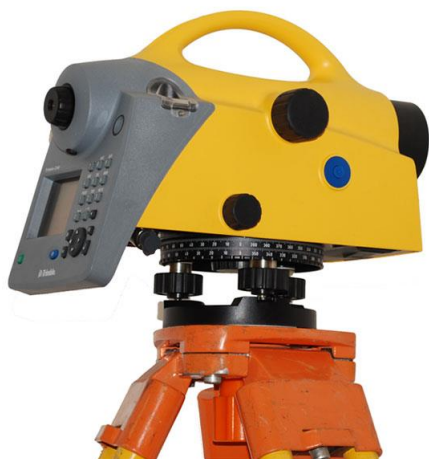
Foto 16. Nivelleerimisel kasutatud digitaalnivelliir Trimble DiNi03

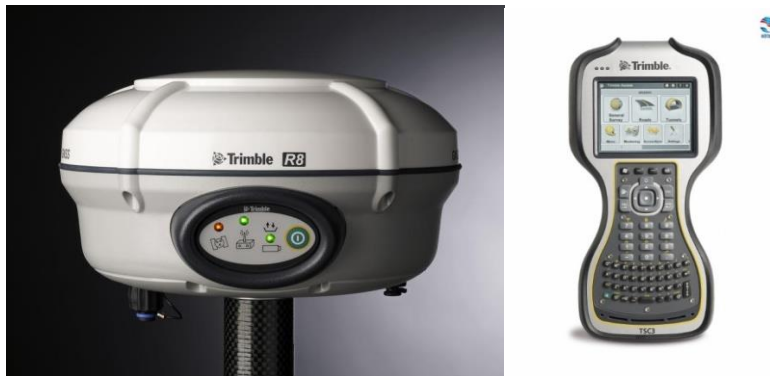
Reeperi asukohtade väljamärkimiseks ning mulde mõõdistamiseks kasutati GNSS (*Global Navigation Satellite System*) vastuvõtjat Trimble R8 (joonis 61). GNSS seadme tehnilised näitajad on järgmised:

Foto 17. Trimble R8 GNSS vastuvõtja ja TSC3 kontrolleri

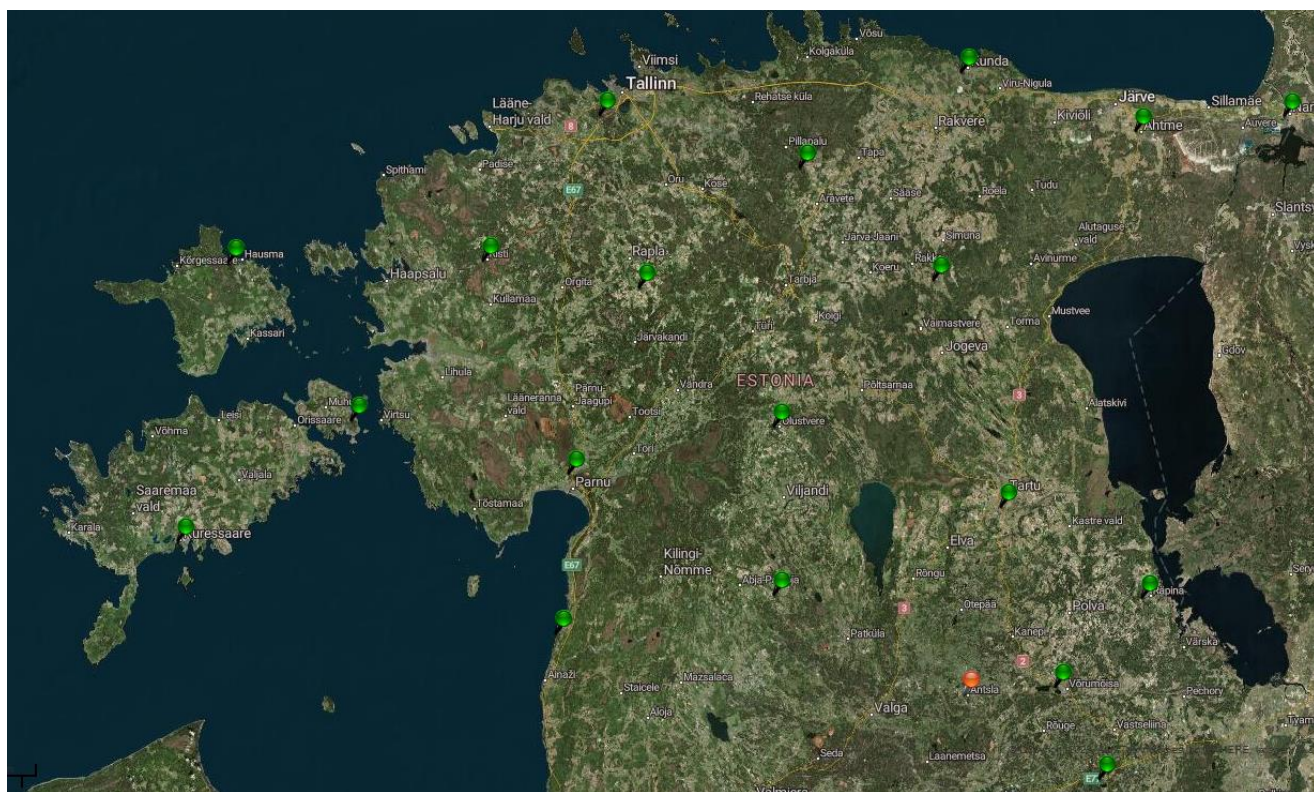
Reaalajaliseks RTK-GNSS mõõtmisteks kasutati Trimble VRS Now püsijaamade võrgu teenust (joonis 5).

Joonis 5. Trimble VRS Now püsijaamad võrk Eestis (allikas: [www.vrsnow.ee](http://www.vrsnow.ee)).

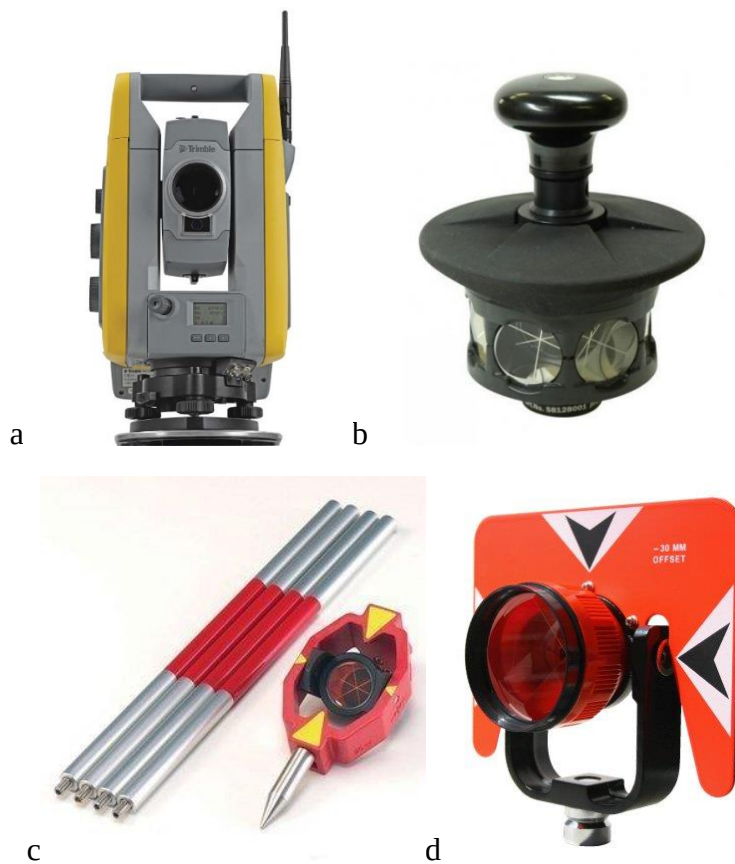
Mõõdistustel kasutati elektrontahhümeetrit Trimble S6 koos vajalike mõõtetarvikutega (Foto 18).

- Vertikaal- ja horisontaalnurga mõõtmise täpsus (standardhälve vastavalt DIN 18723) 2"
- Kaheteljeline automaatne horisontaalsuse kompenseerimine täpsusega 0,5" ning ulatusega 5,4'.
- Kauguse mõõtmise täpsus (ruutkeskmise viga) prismaga mõõtes 2 mm + 2 ppm ning laserkiirega mõõtes samuti 2 mm + 2 ppm
- Mõõteaeg prismale (joonis 5b, 5c ja 5d) mõõtes 1,2 s ning laserkiirega mõõtes 1-5 s
- Mõõteulatus prismale mõõtes kuni 2500 m, laserkiirega mõõtes kuni 1300 m (peegelduvusel 90 %), kiirega betoonile mõõtes 600-800 m
- Laserkiire hajumine horisontaalsuunas 4 cm/100 m ning vertikaalsuunas 8cm/100 m
- Optiline suurendus 30 kordne
- Fookuskauguse vahemik: 1,5 m kuni lõpmatuseni
- Servomootoriga, automaatse pööramisega
- Kaal: 5,25 kg
- Töötemperatuuride vahemik: -20 °C kuni +50 °C
- Tolmu- ja veekindlus: IP66

Foto 18. Elektrontahhümeeter Trimble S6 (a) koos prismadega: 360° prisma (b), miniprisma (c), käiguprisma (d)

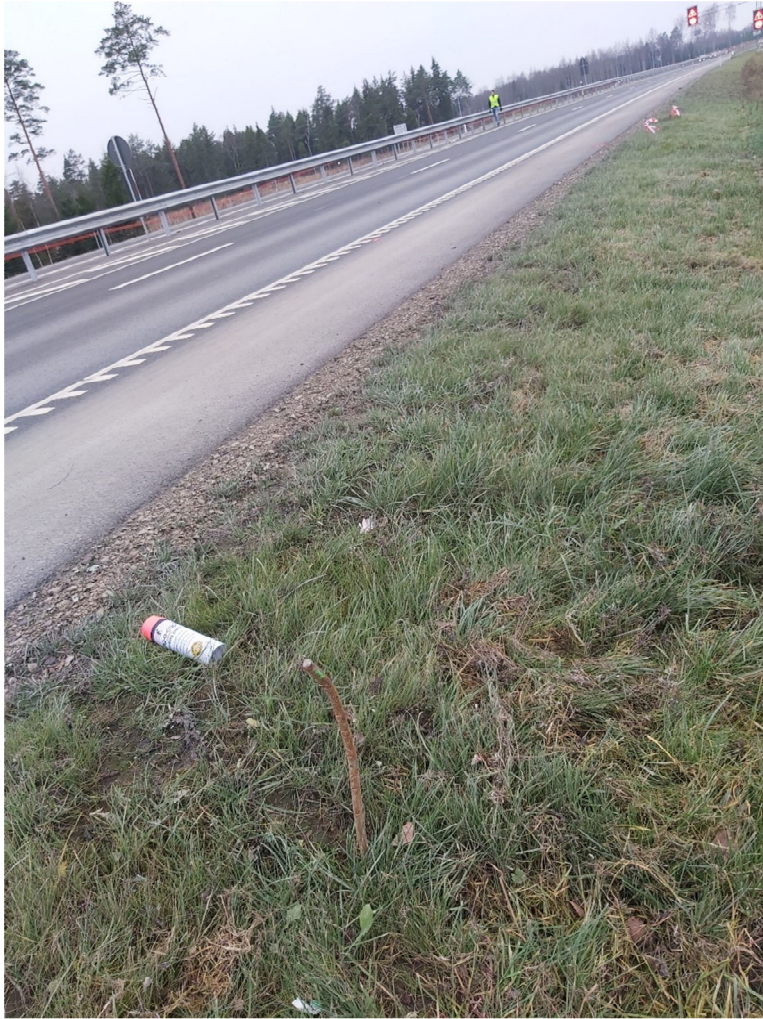
\*Reeperi 47 kõverdunud tipp 14.11.2020 (esiplaanil, vaade Tallinna suunda), vt järgmine lehekülg.

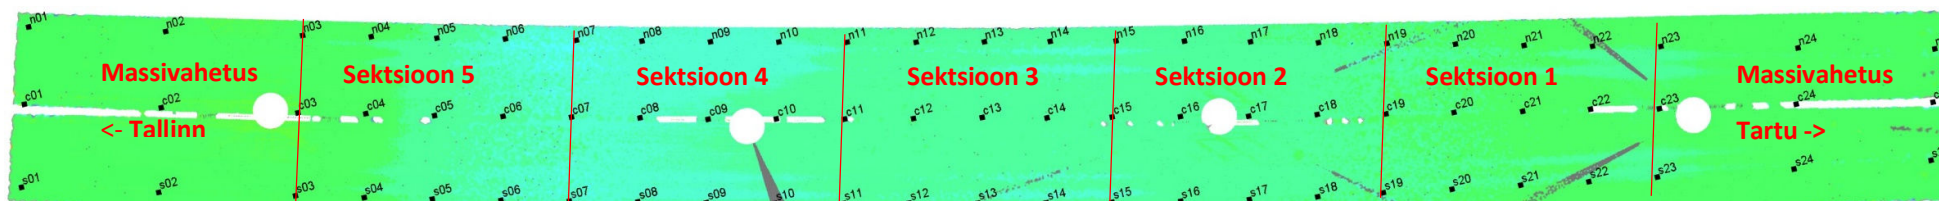
Katendireepeerite paigaldamise põhimõtted on kirjeldatud eelmises aruandes, vt allolevat joonist ning Tabel 2

Katendireeperite asukohad on toodud Tabelis 2, kollasel taustal on sektsioonide serva paigutatud katendireeprid, hallil taustal sektsiooni keskele jäävad katendireeprid
