**Daile Lastik**

# **KOOLIBUSSIPEATUSTE OHUTUS SAUE VALLAS**

**LÕPUTÖÖ**

Tallinn 2022

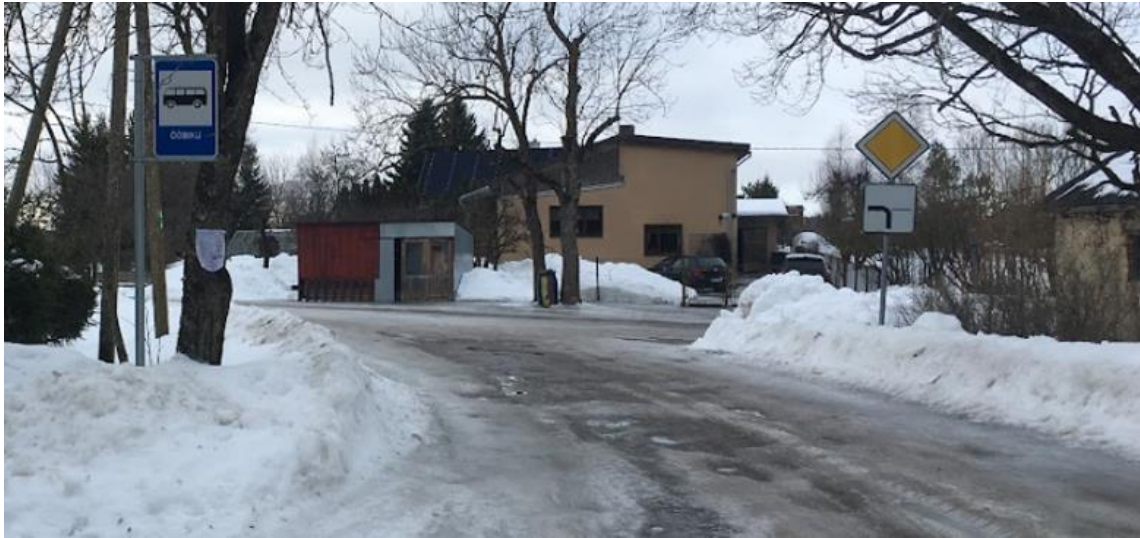
Foto 1. Ööbiku bussipeatus [Autori foto]

Ööbiku peatus asub madala piirkiirusega piirkonnas (40 km/h), kuid asub ristmikule lähedal ja seetõttu on nähtavus ka takistatud.

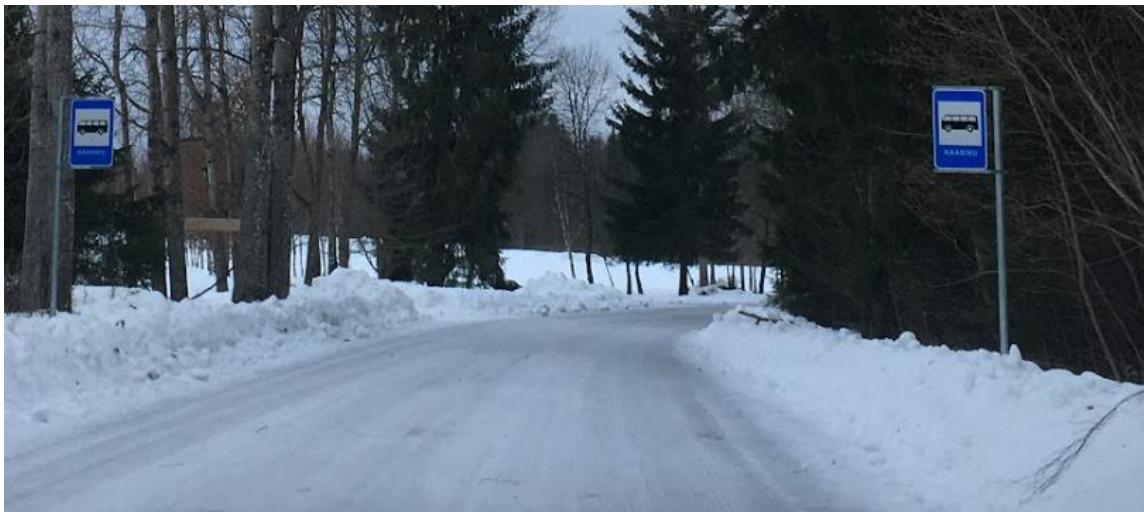
Foto 2. Kaasiku bussipeatus [Autori foto]

Kaasiku bussipeatuse puhul tõstab liiklusõnnetuse toimumise riski veel asjaolu, et bussipeatused asuvad kurvile lähedal. See takistab sõidukijuhtide nähtavust ega pruugita aegsasti näha bussipeatuses ootavaid lapsi. Seda enam, et bussipeatus on ka valgustamata. Bussiootajatele puudub (talvistes tingimustes) igasugune ooteala ning bussi tuleb oodata sõiduteel. Puuduvad kõik mugavusfaktorid (istepink, sõiduplaan jms).

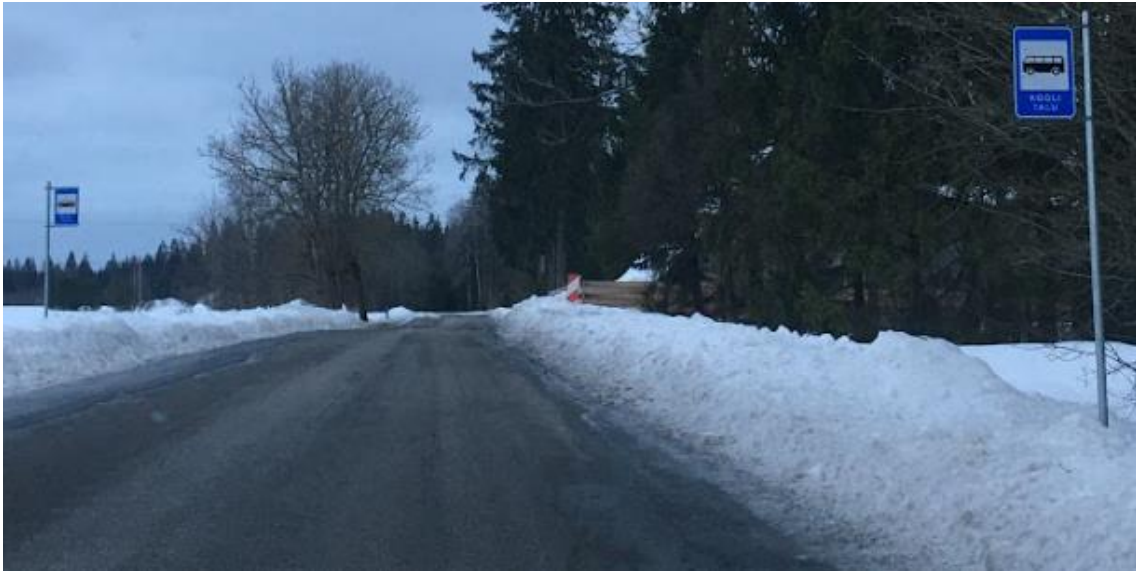
Foto 3. Kooli talu bussipeatus [Autori foto]

Kooli talu bussipeatus asub maantee ääres, kus piirkiirus on 90 km/h. Peatus on valgustamata, turvalise juurdepääsuta. Bussipeatusesse saab minna vaid mööda sõiduteed. Peatuses pole ka turvalist ootekohta. Talihoole ei ole bussipeatusega arvestanud. Puuduvad ka kõik mugavusfaktorid.

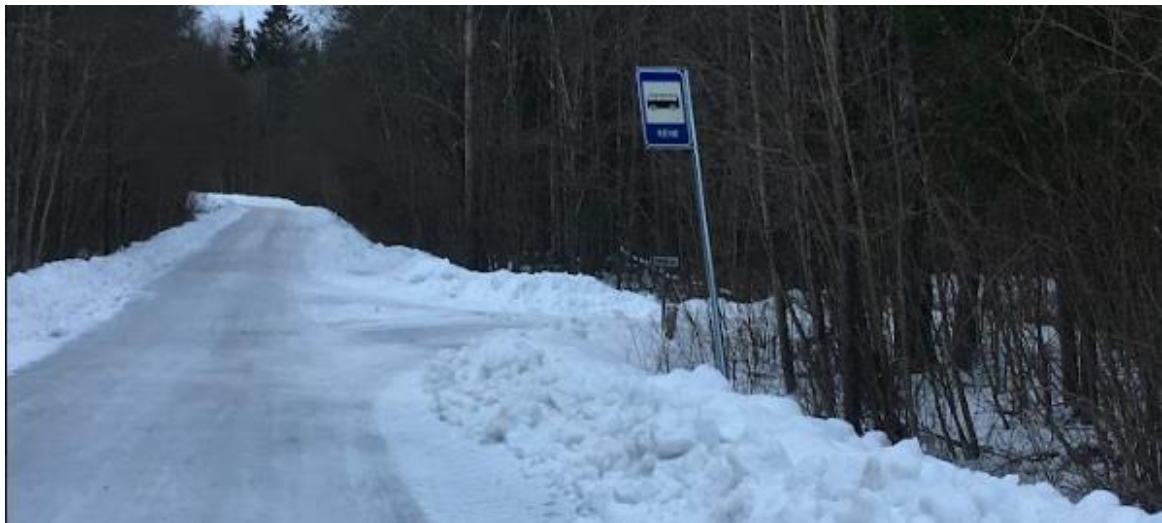
Foto 4. Rehe bussipeatus [Autori foto]

Rehe bussipeatus asub teelõigul, kus piirkiirus on 90 km/h. Puudub ka ooteala, mistõttu on sellisel teel ohtlik bussipeatusesse liikuda ning seal bussi oodata. Bussipeatus ja selle ümbrus on valgustamata.

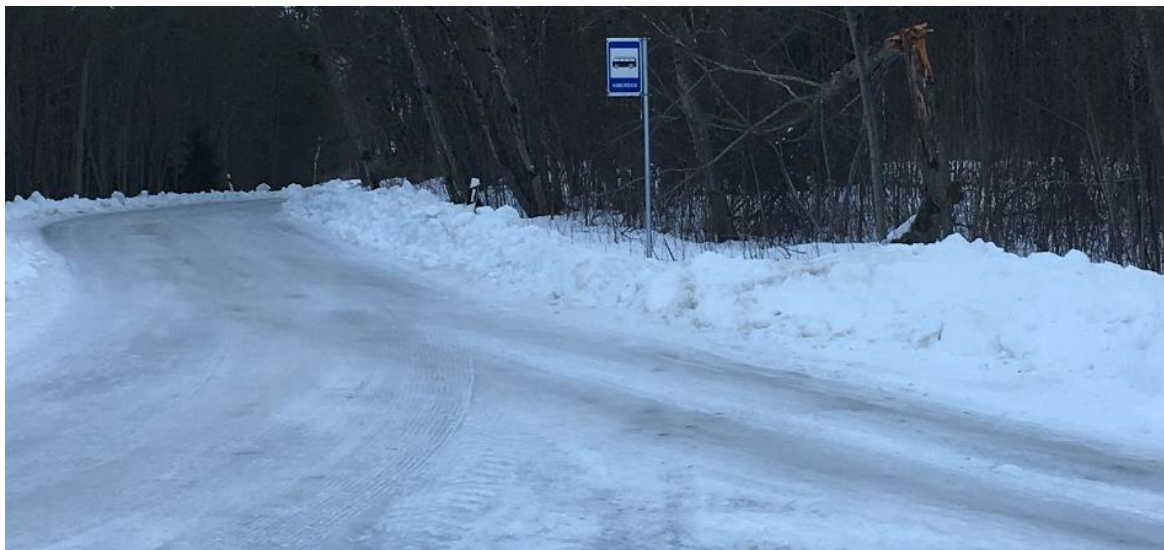
Foto 5. Hindreku bussipeatus [Autori foto]

Hindreku bussipeatus asub kolme tee ristumispunktis ja seda peatust ümbritsevad kurvid, mistõttu on nähtavus ja juhtide õieaegne reageerimine raskendatud. Seda enam, et piirkiirus on selles piirkonnas 90 km/h, olgugi et teeolud nii kiiresti sõitmist ei võimalda. Ka selles peatuses ei ole valgustust ja bussi tuleb oodata sõidutee peal.

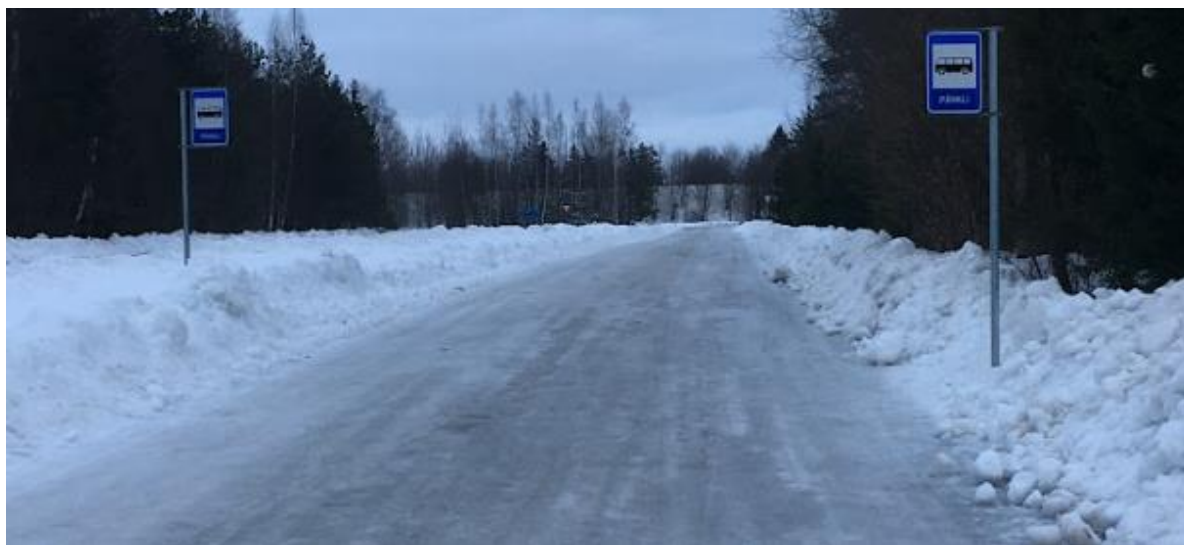
Foto 6. Pähkli bussipeatus [Autori foto]

Pähkli bussipeatused on valgustamata, ootealata ning samuti ohutu juurdepääsu võimaluseta. Piirkiirus on selles piirkonnas 70 km/h.

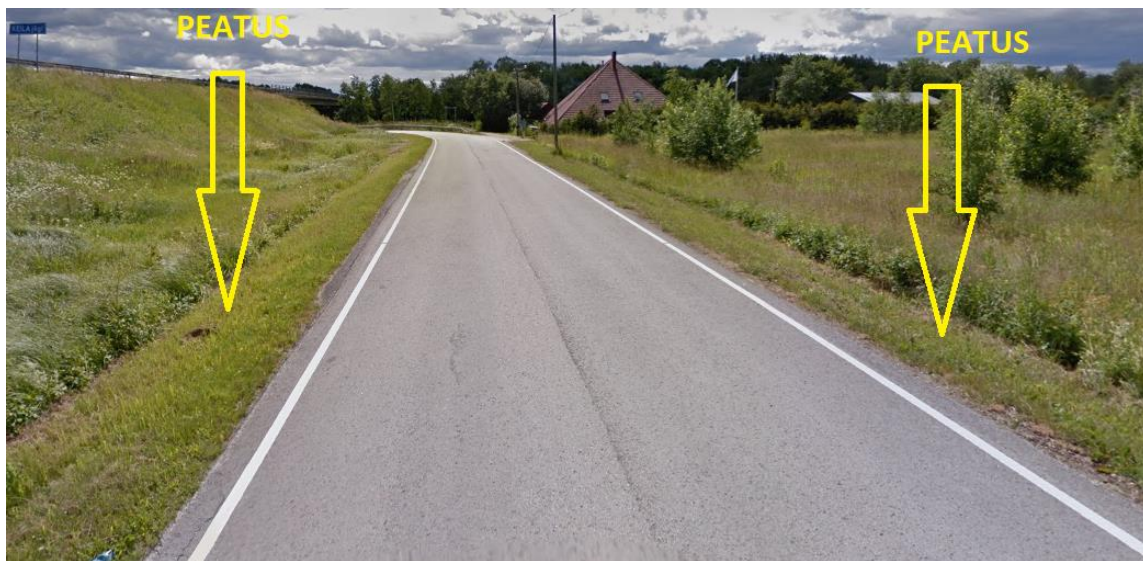
Foto 7. Forelli bussipeatus [31]

Forelli bussipeatus on raskesti märgatav, sest sellel puuduvad kõik bussipeatuse tunnused: liiklusmärk, ooteala, valgustus jne. Teepeenar on äärmiselt kitsas, mistõttu on liikumine võimalik vaid sõiduteel.

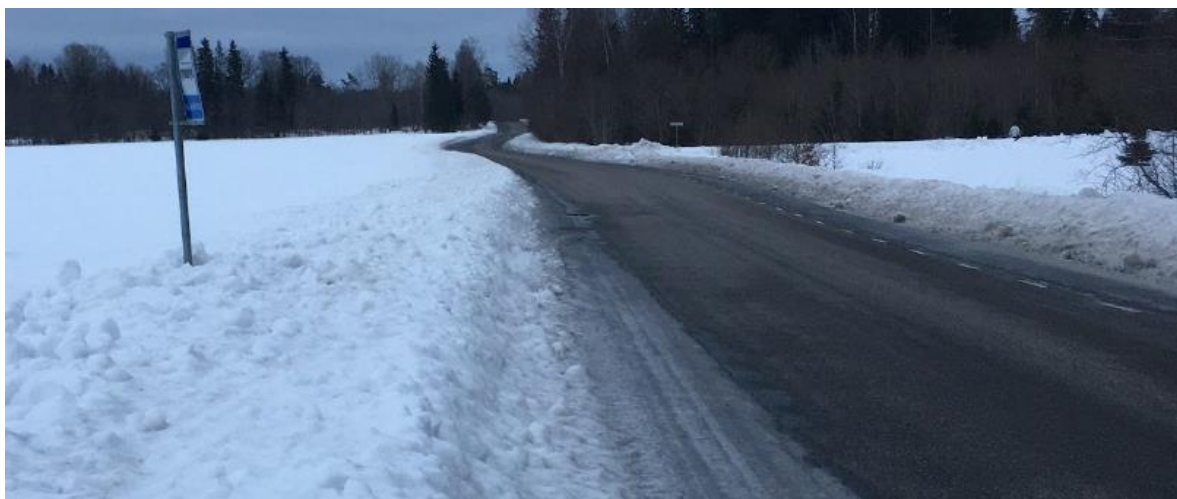
Foto 8. Külakõrtsu bussipeatus [Autori foto]

Külakõrtsu bussipeatus asub üsna tiheda liiklusega maanteel, kus piirkiirus on 90 km/h. See piirkond võimaldab maanteea külgneva kergliiklustee või laiema teepeenra rajamist, kuid kumbagi seal ei ole. Bussipeatusesse pääseb vaid mööda maanteed. Peatus on valgustamata ning ilma igasuguste mugavusfaktoriteta. Kehva kvaliteediga talihoole ei ole bussipeatuse olemasoluga üldse arvestanud. Bussi tuleb oodata maanteel. Suur oht on liiklusõnnetuse toimumiseks ka seetõttu, et liiklus on seal tihe,

kuid bussitasku puudub. See tähendab, et buss peatub sõiduteel ning sellest soovitakse tõenäoliselt mööduda. Kui toimub laste väljumine, võivad nad bussi varju jääda ning sõidukijuhid ei oska nendega arvestada. Hooletu teeületamise korral on selles olukorras risk kokkupõrkeks eriti suur.

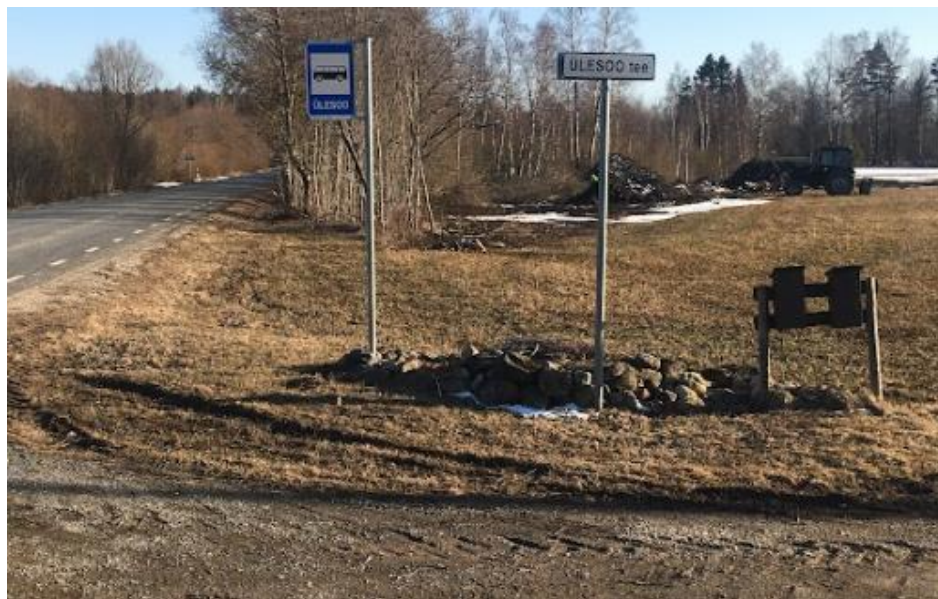
Foto 9. Ülesoo bussipeatus [Autori foto]

Ülesoo bussipeatus on valgustamata ning puudub tahke pinnasega ooteala. Märgades ilmastikuoludes, kevadel ja sügisel, tuleb bussi oodata pori sees, talvel on seal lumehanged. Piirkiirus on selles alas 90 km/h ja juurdepääs toimub mööda kitsast teepeenart. Peatus on valgustamata.

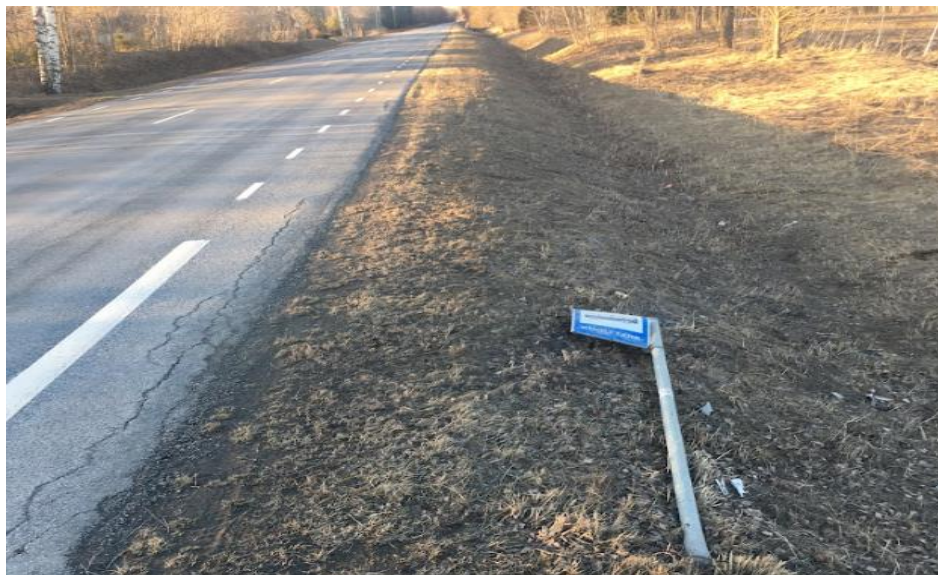
Foto 10. Kooli tare bussipeatus [Autori foto]

Kooli tare bussipeatus asub tiheda liiklusega maantee kitsal teepeenral. Puudub ohutu juurdepääsutee ning ooteala. Peatus on valgustamata. Liiklusmärk on kahjustatud ning see ei ole juhtidele nähtav.

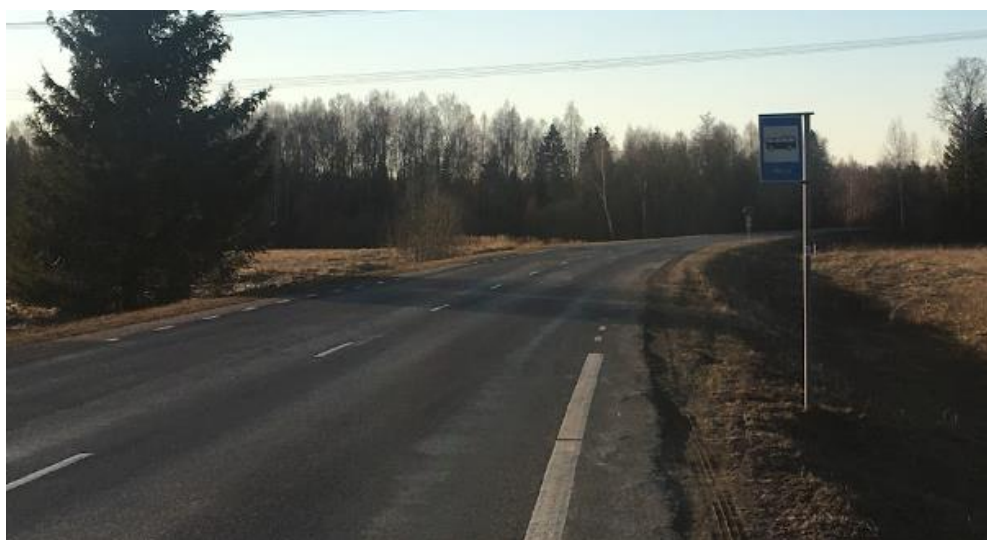
Foto 11. Pällu bussipeatus [Autori foto]

Pällu bussipeatuse piirkonnas on piirkiirus 90 km/h, liiklus on tihe ning teepeenar on kitsas. Ooteala puudub. Teepeenar on ilmastikutingimustele tundlik, st märja korral tuleb bussi oodata pori sees. Peatuse piirkond on valgustamata.

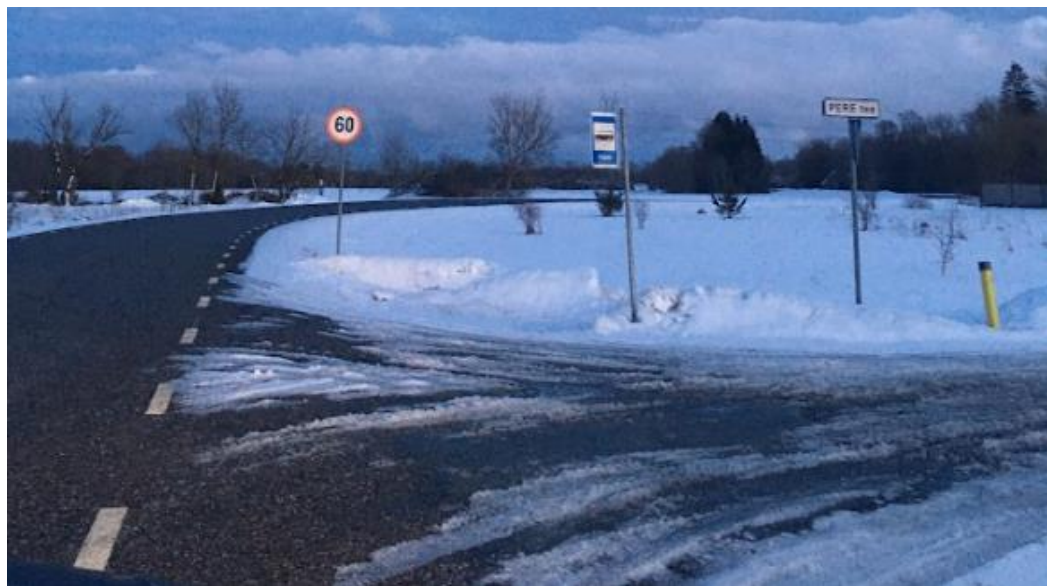
Foto 13. Püha bussipeatus [Autori foto]

Püha bussipeatus (Foto 13) asub ristmikul. Sellel puudub ooteala ning valgustus. Bussipeatusesse ei ole ohutut juurdepääsuteed ning sinna tuleb liikuda mööda teepeenart. Peatusel puuduvad ka kõik mugavusfaktorid.

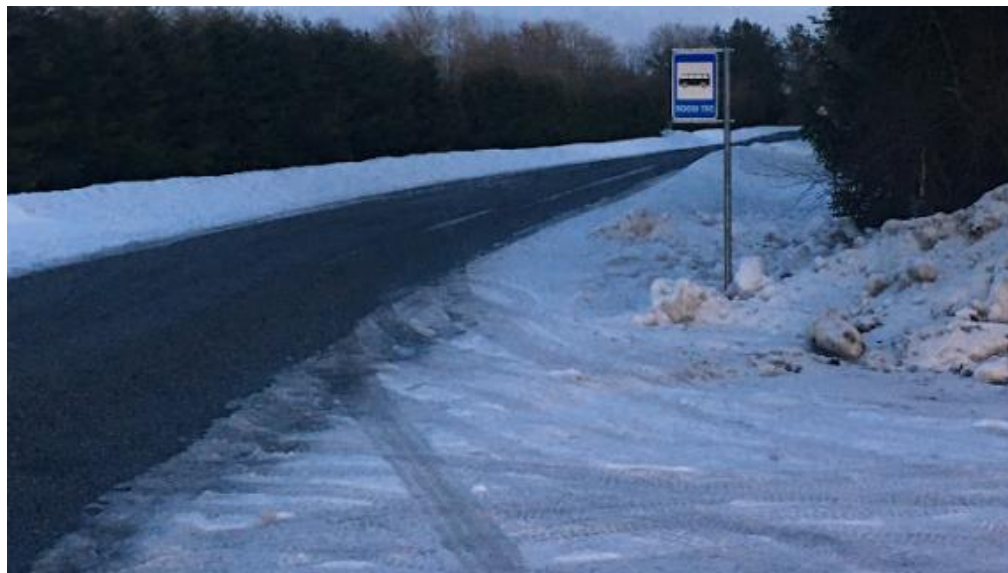
Foto 14. Roosi tee bussipeatus [Autori foto]

Roosi tee bussipeatus (Foto 14) asub halva nähtavusega asukohas. Sellel ei ole valgustust ega eraldi ooteala. Bussipeatus on raskesti märgatav. Seda enam, et selle liiklusmärk on teiste peatuste liiklusmärkidest tunduvalt madalam. Puuduvad mugavusfaktorid.

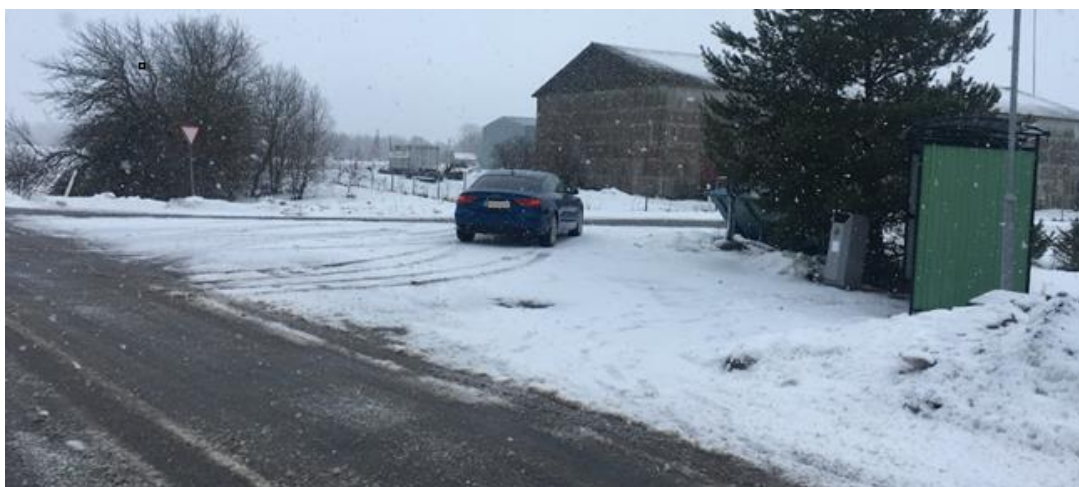
Foto 15. Vatsla bussipeatus [Autori foto]

Vatsla bussipeatus (Foto 15) on keskmise ohutasega bussipeatus (riskikoeffitsient 1,74). Sellel on olemas küll mugavusfaktorid, ooteala, valgustus ning bussi peatumine ei häiri muud liiklust, kuid peatusel on haljastusets tingitud nähtavustakistus. Peatus asub suure männi varjus, mistõttu on teistel liiklejatel bussiootajatega raske arvestada.

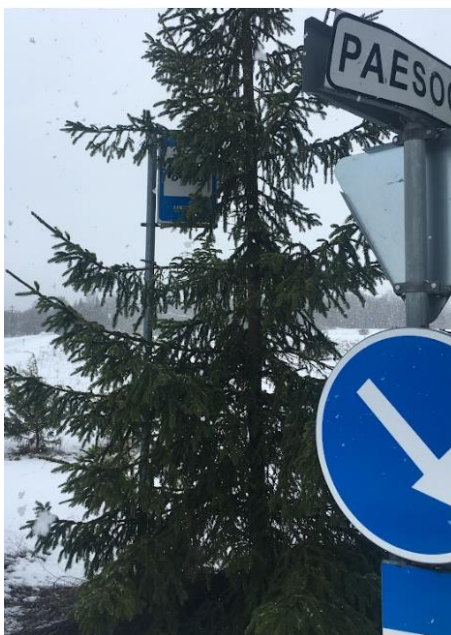
Foto 16. Vatsla bussipeatuse silt [Autori foto]

Eraldi tuuakse välja Vatsla bussipeatuse silt (Foto 16), mis on peatusel küll olemas, kuid see on täiesti kuusepuu varjus, mistõttu on seda raske näha.

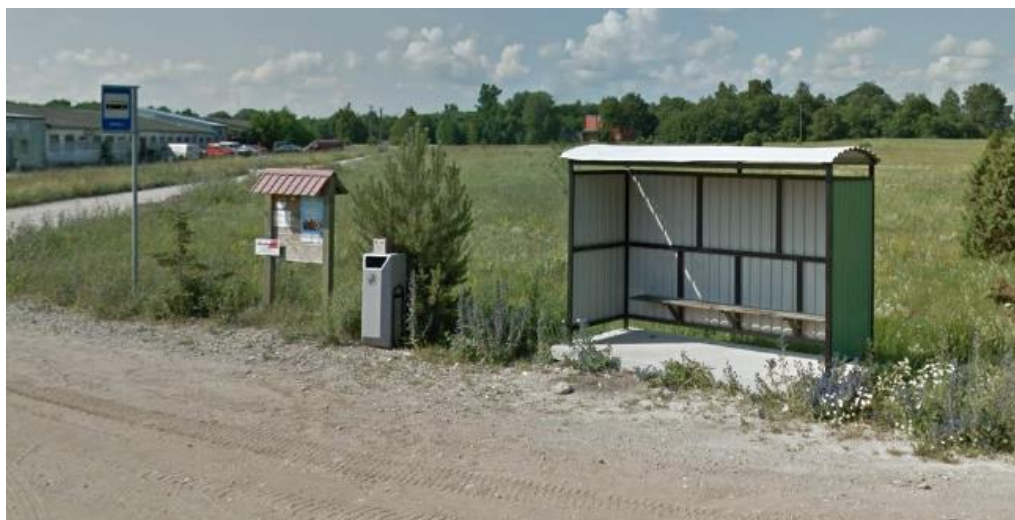
Foto 17. Vatsla bussipeatus aastal 2011 [32]

Võrdluseks on toodud Vatsla bussipeatuse seisukord aastal 2011 (Foto 17). Bussipeatus ja selle silt olid hästi nähtavad, haljastus ei seganud vaatevälja.

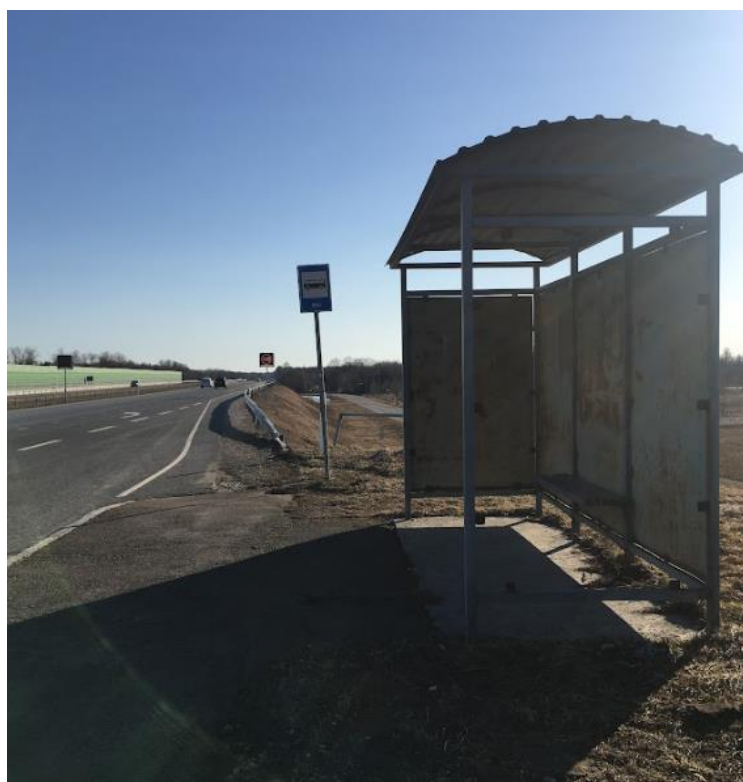
Foto 18. Uku bussipeatus [Autori foto]

Järgmisel fotol on näidatud Uku bussipeatust (Foto 18). See peatus asub kõrgendatud piirkiirusega neljarealise tee ääres. Talvel on seal piirkiiruseks 90–100 km/h, kuid suvisel ajal 110–120 km/h. Tegemist on avatud taskuga bussipeatusega, mida sellistes liiklustingimustes võib pidada väga ohtlikuks. Bussipeatus on valgustamata ning selle mugavusfaktorid on amortiseerunud. Tegemist on väga tiheda liiklusega piirkonnaga, mistõttu on kahetsusväärne, et seal on niivõrd kehvas seisukorras bussipeatus. Lisaks puudub bussipeatusele ka ohutu ligipääs. Sinna pääseb kas mööda teepeenart, mida mööda on äärmiselt ohtlik liikuda, sest autod sõidavad tihedalt ning suurtel kiirustel, või siis mööda maanteeга külgnevat sõiduteed, mille piirkiiruseks on määratud 70 km/h. Kui tulla mööda viimast, siis bussipeatusesse pääseb vaid mööda lagunenu d treppi (Foto 19).

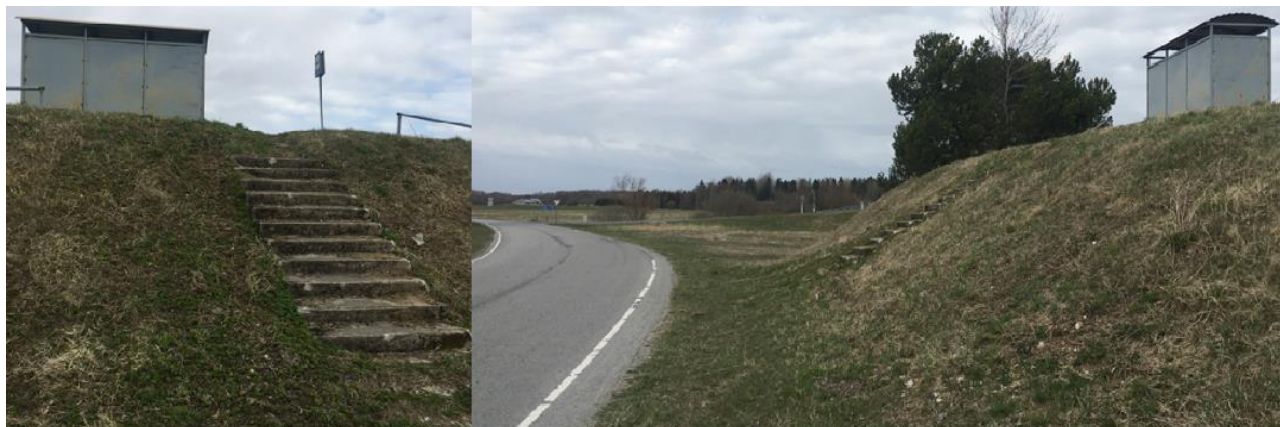
Foto 19. Uku bussipeatuse trepp [Autori foto]

Bussipeatusesse viiva trepi (Foto 19) seisukord on väga halb. See on lagunenu d, rohtunu d ning sellel puudub käepide. Kui talvistes tingimustes trepil libastutakse ja kukutakse, lõpeb kukkumine sõiduteel. Kõiki neid asjaolusid arvestades, on selle bussipeatuse kasutamine väga ohtlik. Seda eriti lastele, sest nende puhul on suur tõenäosus, et taolisest mäest soovitakse talvel liugu lasta. Kusjuures võib eeldada, et lumisel talvel sealt muudmoodi ei olegi võimalik alla tulla, kui liugu lastes.

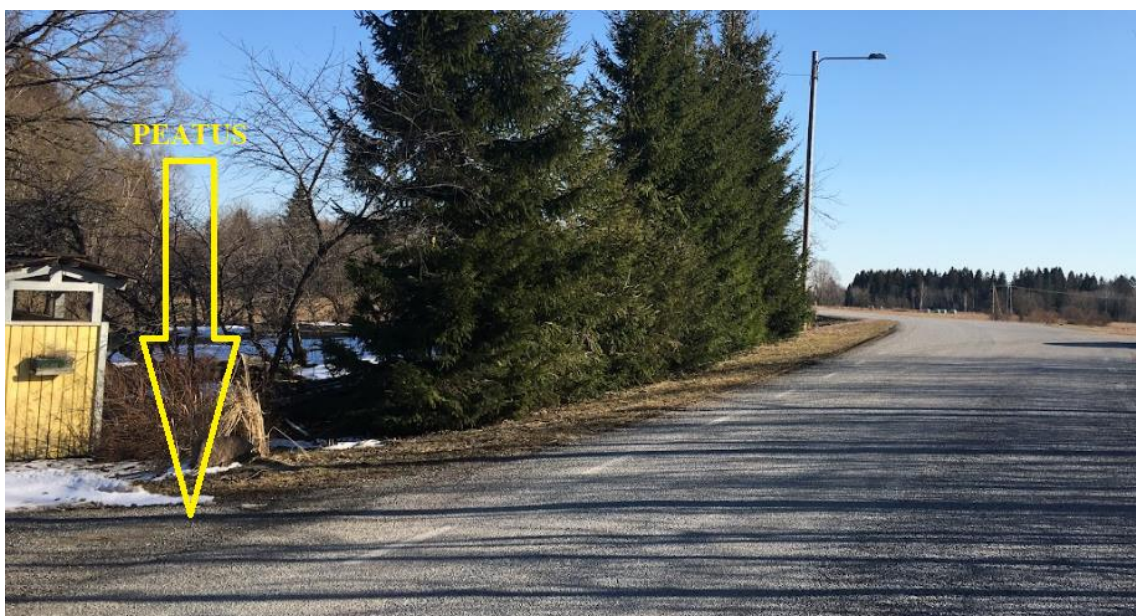
Foto 20. Aila bussipeatus [Autori foto]

Aila bussipeatus (Foto 20) asub nähtavustakistusega kohas asulavälisel sõiduteel, kus piirkiirus on 60 km/h. Sellel puuduvad bussipeatuse tunnused, mistõttu on teistel liiklejalatel peatuse olemasoluga keeruline arvestada. Kui buss peatub ettenähtud asukohas, on kurvist tuleval sõidukil seda raske ette näha ja selle tõttu on seal suur kokkupõrke toimumise oht. Samuti on ka bussi ootavate inimestega arvestamine keeruline.

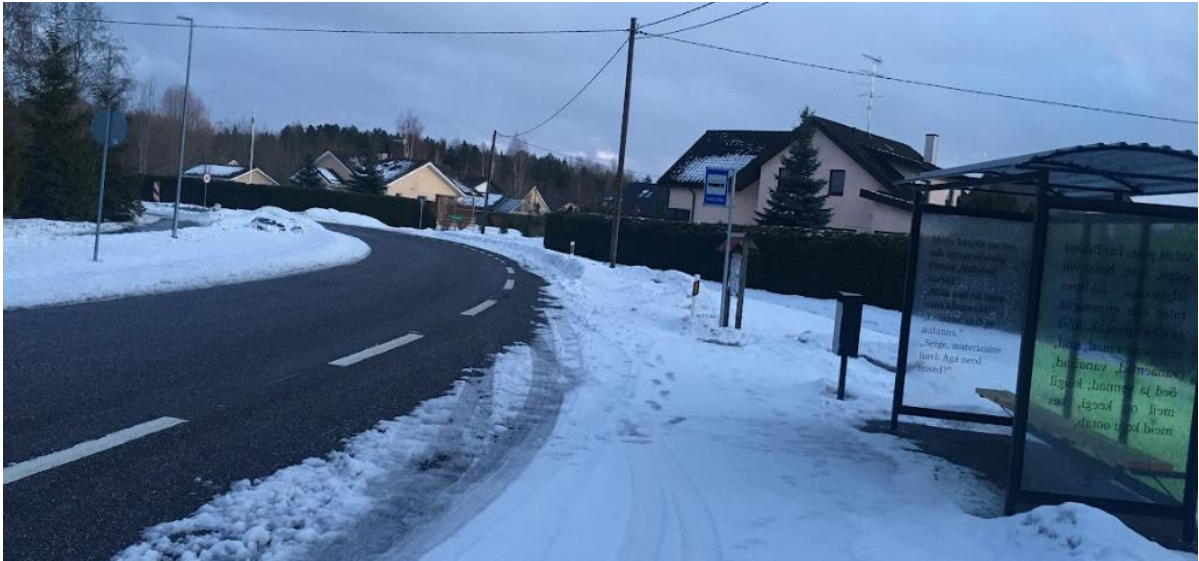
Foto 21. Karutiigi bussipeatus [Autori foto]

Karutiigi bussipeatustes on üks peatus madala riskitasemega (Foto 21) ning teine kõrge riskitasemega (Foto 22).

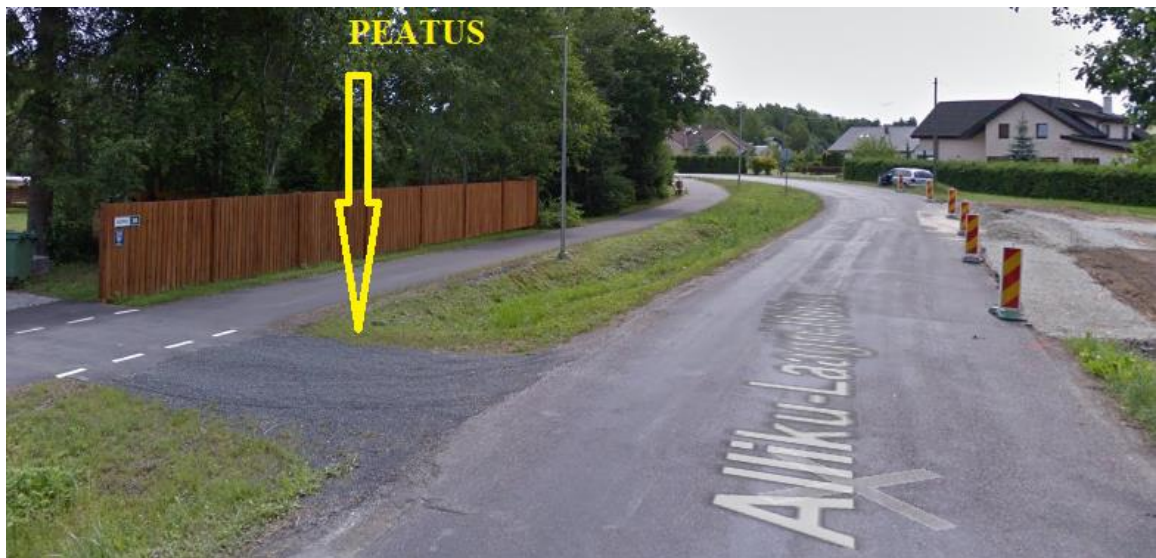
Foto 22. Karutiigi bussipeatus [33]

Ühel Karutiigi peatusel (Foto 22) puuduvad bussipeatuse tunnused. Samuti ei ole piirkonnas ülekäigurada. Peatus asub nähtavustakistusega piirkonnas ja eelnimetatud asjaolusid arvesse võttes on teistel juhtidel bussipeatusega keeruline arvestada.

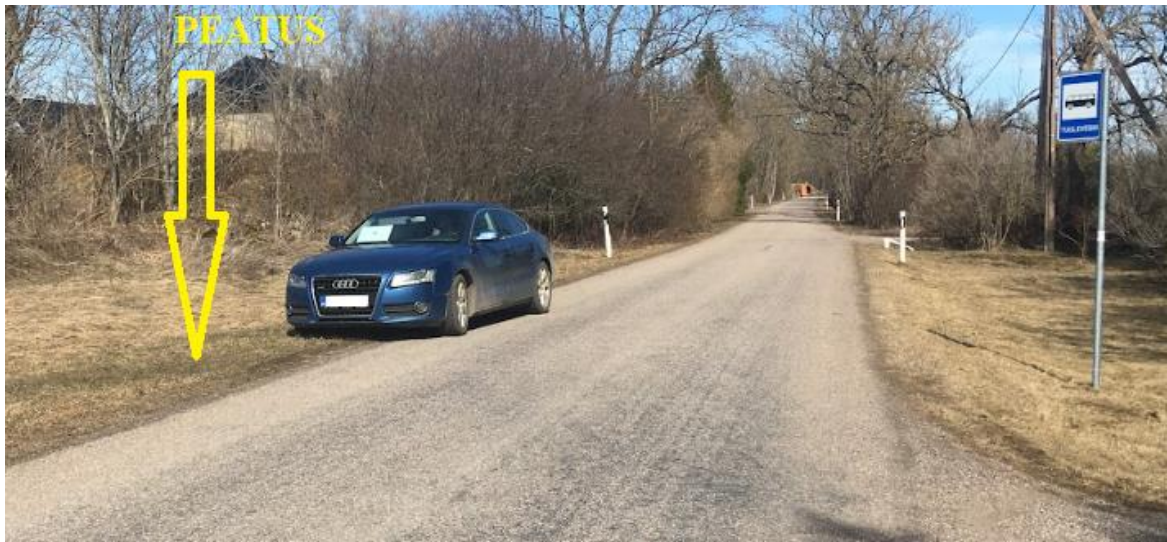
Foto 23. Tuuleveski [Autori foto]

Tuuleveski bussipeatused (Foto 23) asuvad teepeenral, neil ei ole ootajatele ettenähtud ooteala. See tähendab, et bussi tuleb oodata sõiduteel, mis ei ole turvaline. Peatused on valgustamata. Ühel peatusel

ei ole ka liiklusmärki ja haljastus tekitab nähtavustakistuse. Peatusesse pääseb vaid mööda sõiduteed, sest teepeenar ei ole kuidagi eraldatud. Puuduvad ka kõik mugavusfaktorid.

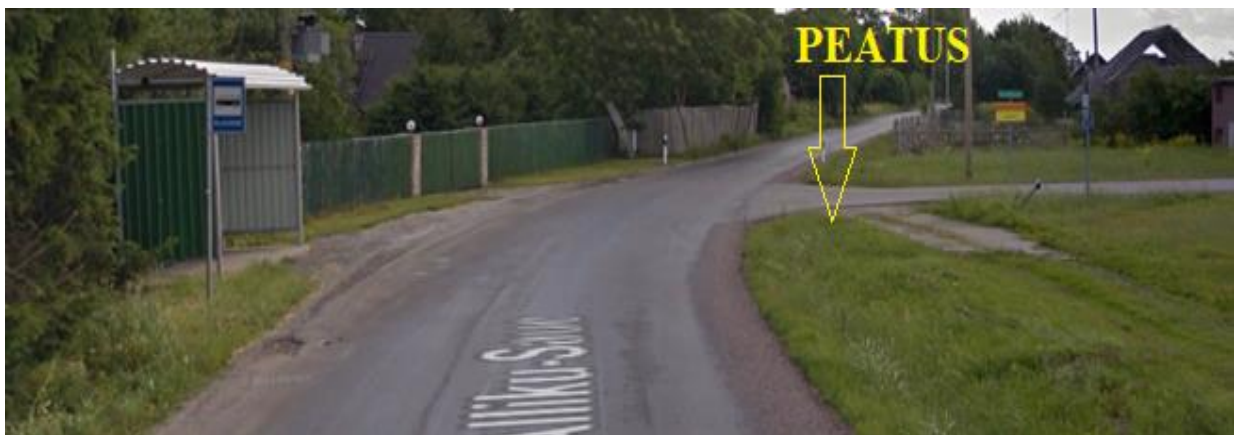
Foto 24. Uus-Klaokse bussipeatus [34]

Allolevalt pildilt on näha Uus-Klaokse bussipeatused (Foto 24). Vastavate tunnusteta bussipeatus asub ristmikul, see ei ole valgustatud ning selle puudub ka ooteala. Peatusesse pääseb vaid mööda sõiduteed, sest teepeenar ei ole kuidagi eraldatud.
