# Põhimaantee 2 Tallinn-Tartu-Võru-Luhamaa Kose-Võõbu teelõigu ulukirajatiste sh Rõõsa ja Nõmmeri ökoduktide seire

## Lõpparuanne

Tallinn-Tartu 2022

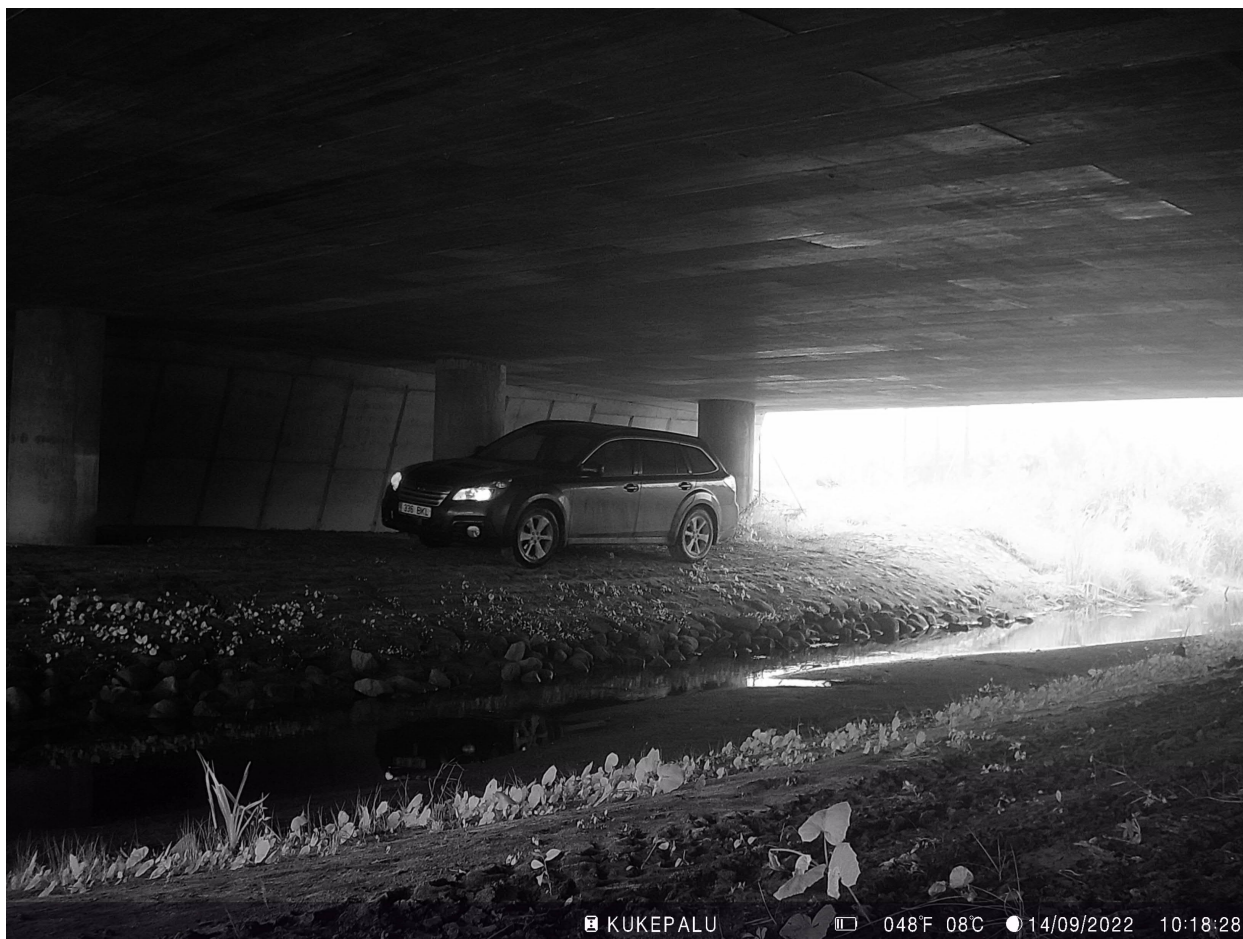
**Foto 37** Kukepalu kallasrajal liigeldi ka sõiduautoga.

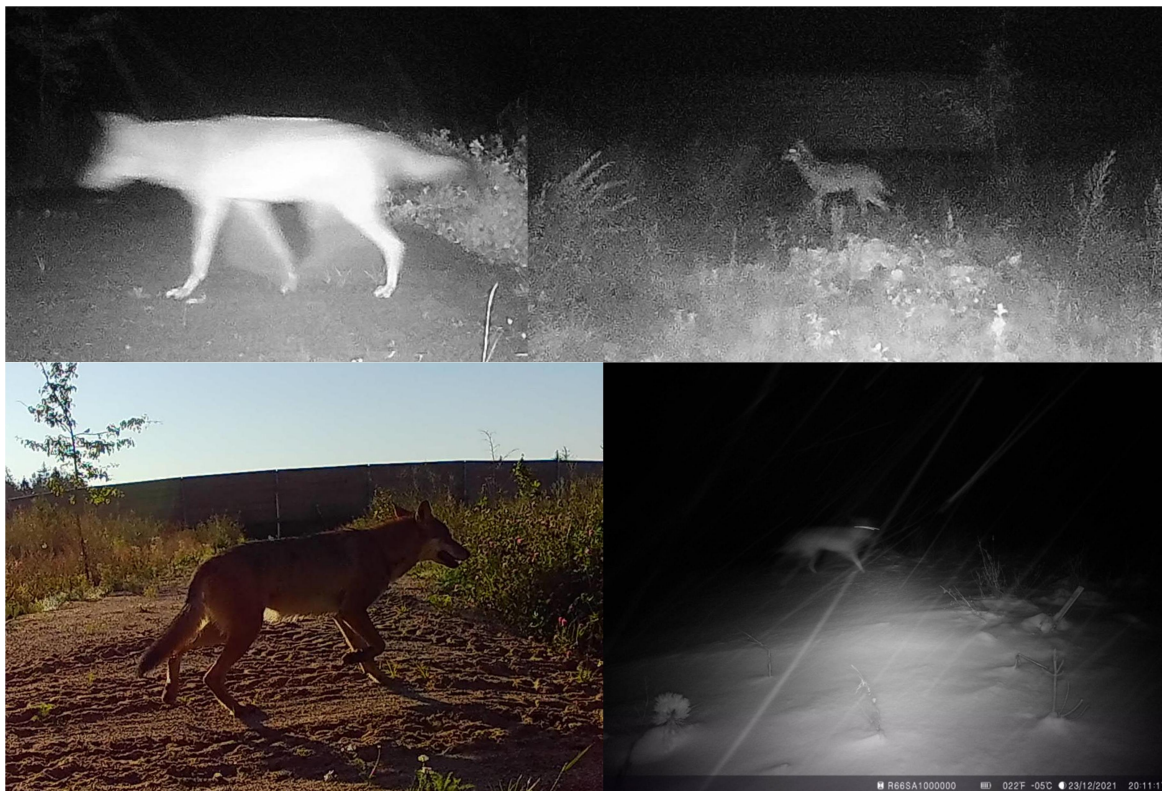
Esimene hallhundi ületus registreeriti Rõõsa ökoduktil juba 2021. a augusti keskel, st paar nädalat pärast seire algust, mistõttu võib üpris kindlalt eeldada, et hundidki olid ökodukti juba enne seire algust kasutusse võtnud (fotod 53–56). Samas 2022. a tuvastati huntide ületusi vaid kaks – aprillis ja septembris. Aprillis liikus hunt veerand tundi varem samas suunas ületanud põdra kannul. Kokku registreeriti huntide ületuskordi üheksa, sh ühel korral liiguti kahekesi. Edelasuunalisi ületusi oli seitse (summeeritud isendite arv kaheksa) ning kirdesuunalisi kaks.

**Fotod 53, 54, 55 ja 56** Hallhündid ületasid ökodukti valdavalt üksikult.

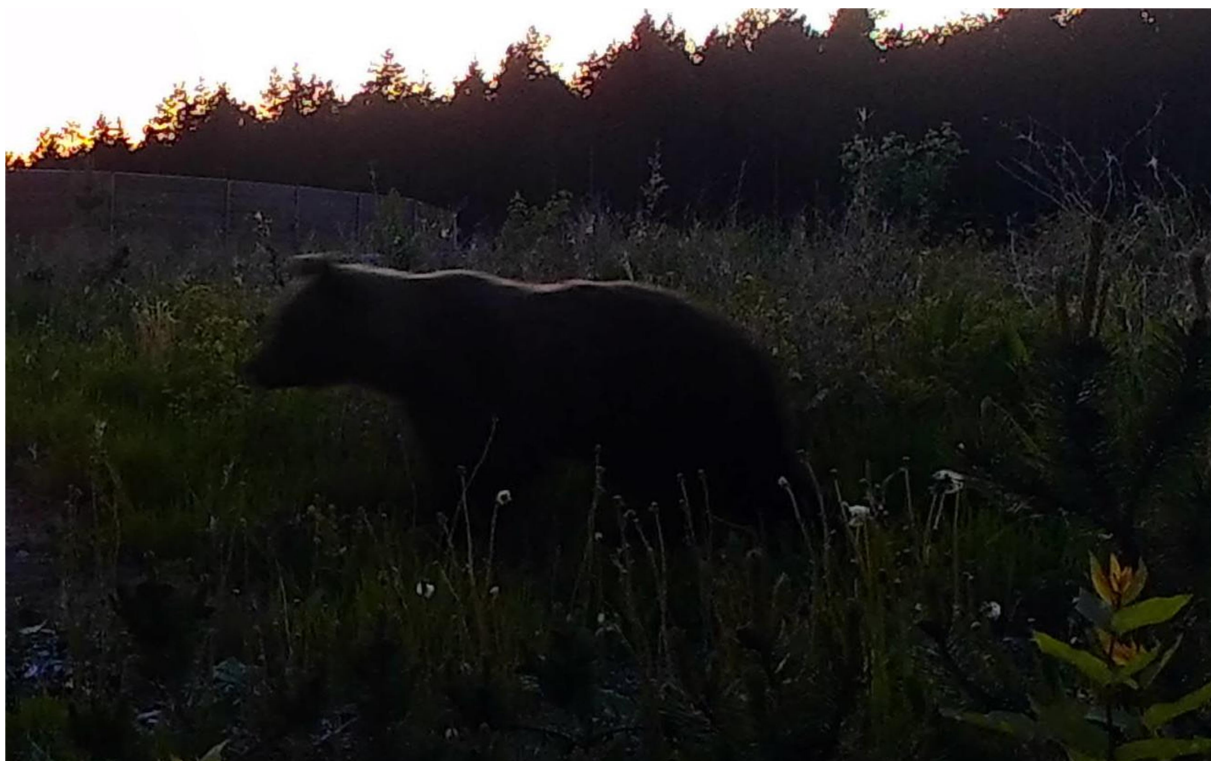
Ainus pruunkaru ületus, kus liigi võis täie kindlusega määrata, leidis aset 2022. a juuni keskpaigas (foto 57). Loom liikus edela suunas. Lisaks registreeriti kolm suuruluki ületust, kus ületajaks oli suure tõenäosusega karu või metssiga, ent öisel ajal tehtud foto ei võimaldanud liiki täie kindlusega määrata.

**Foto 57** Ainus selge pruunkaru ületus fikseeriti 15.06.2022.

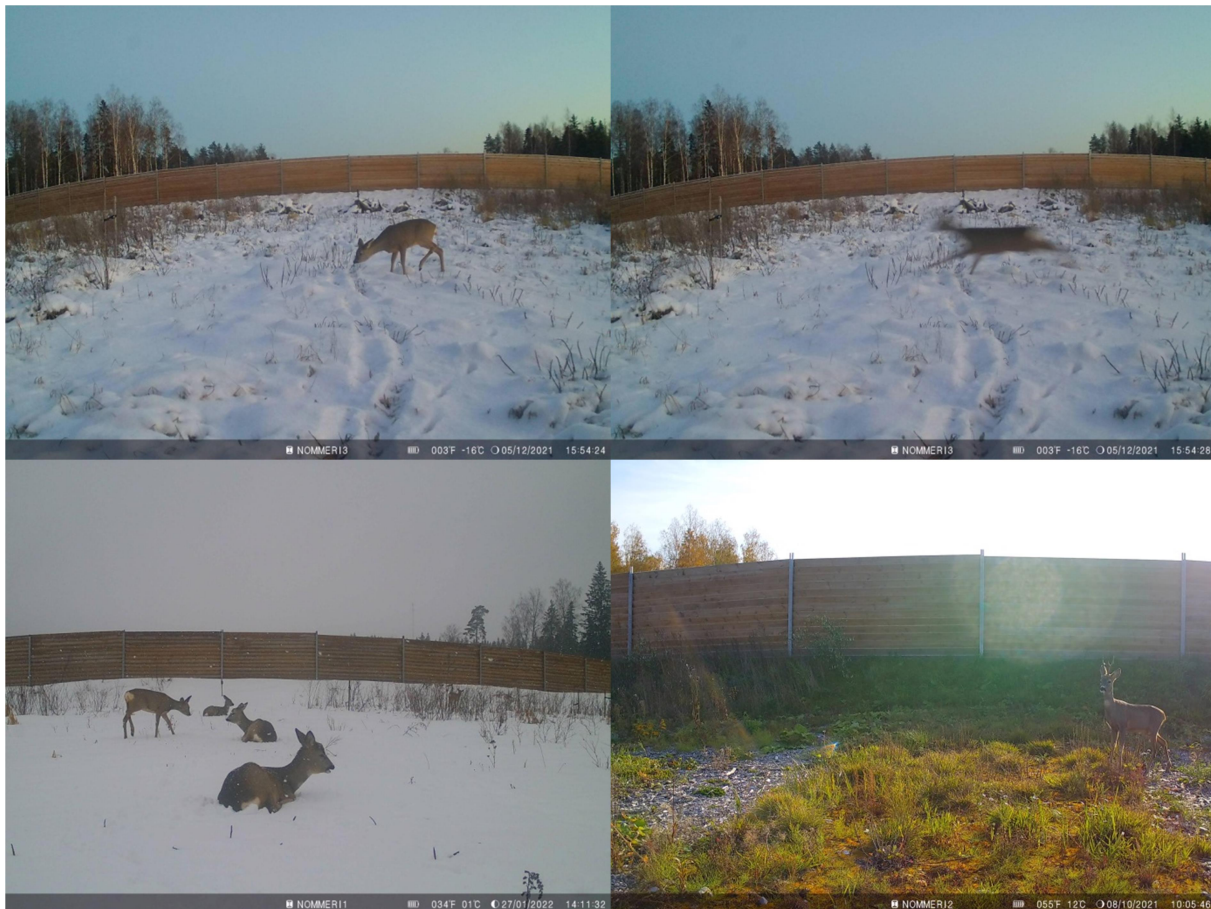
Kõige enam registreeritud ulukid ökoduktil on metskitsed (fotod 58–61), kes olid esmaseire alguseks rajatise täielikult omaks võtnud, kasutades seda nii liikumiskoridori kui toitumis- ja puhkamisalana ja sageli ka valgel ajal. Päevast rajatise kasutust soosib väga vähene inimõju – vaid ühel korral registreeriti inimese liikumine ökoduktil ATV-ga. Samuti juhtus ühel korral metskits ületama Nõmmeri ökodukti vahetult pärast seiraja lahkumist. Värskele inimese jäljele jõudes nuusutas ta seda ja põgenes kiiresti alustatud suunas (fotod 58 ja 59). Metskitsede tegevustes hakkas selgelt silma nii sesoonsus kui aastate vahelised erinevused. Detsembris ja jaanuaris viibisid metskitsed ökoduktil toitumas ja puhkamas väga sageli, samas jaanuarist

**Fotod 58, 59, 60 ja 61** Metskitsed Nõmmeri ökoduktil – ülal jõuab värskete seiraja jäljele, uurib seda lähemalt ning jätkab kiiresti ületust, all toitumas ja puhkamas, rahulikus tempos ületamas.

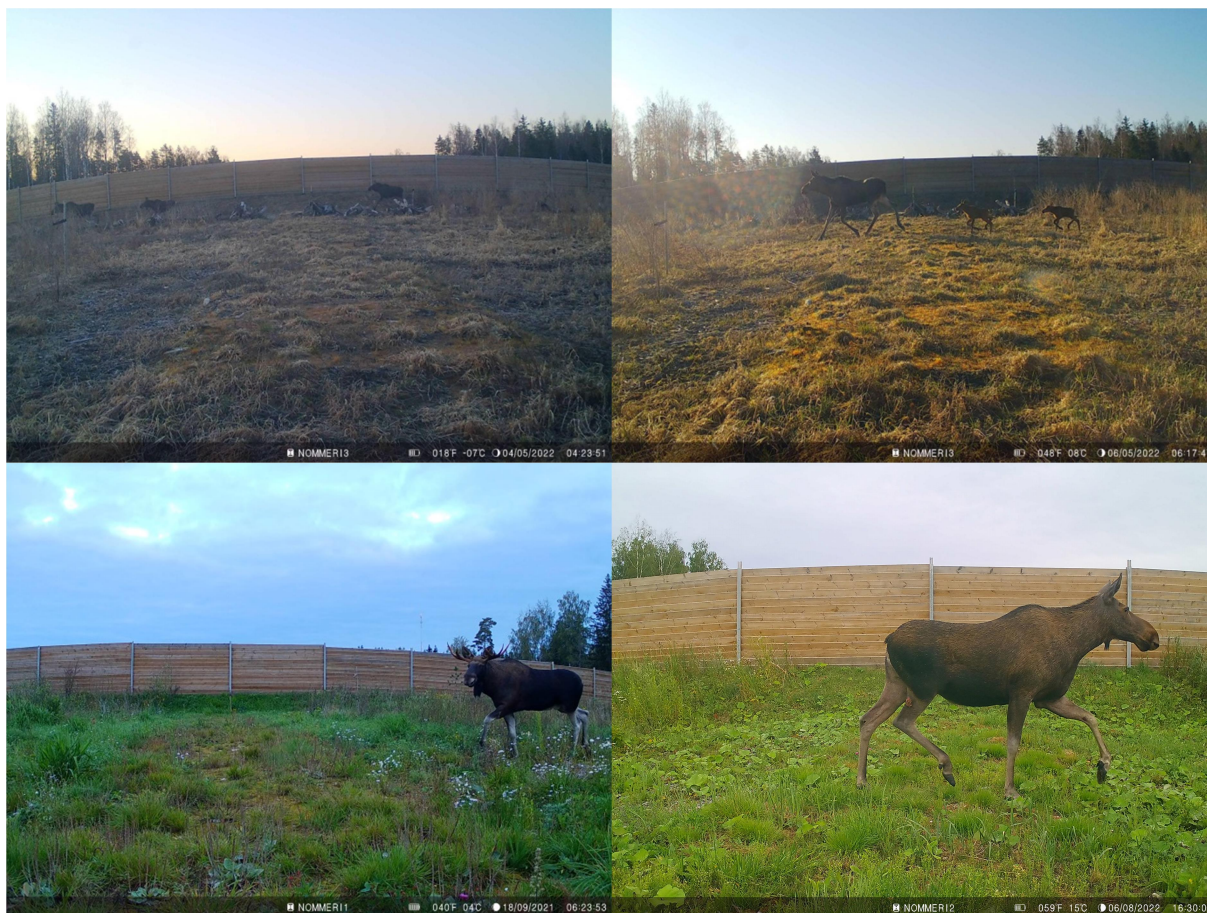
Ka põdrad (fotod 62–65) olid esmaseire ajaks rajatise regulaarselt kasutusele võtnud ning kasutussagedus sõltus selgelt aastaajast. Kõige sagedasem oli ökodukti kasutus maist juulini, samas kui talvel olid ületused väga harvad. Põtru registreeriti korduvalt liikumas mitmekesi (fotod 62 ja 63), seejuures sageli lehmasid koos vasikate või mullikatega – nii kinnistub rajatis ületuskohana ka järglaspõlvkondades. Üldiselt ületasid põdrad ökodukti võrdväärselt nii edela kui kirde suunas, kuid kevadel ja varasuvel näis olevat eelistatud kirde- ning kesksuvel edelasuunaline liikumine. See võib olla seotud hooajaliselt eelistatud elupaiga olemasoluga. Näiteks ka neljarealise maantee ehitamise eel ja ajal jälgitud põdralehm Kertu veetis oma suved just kirde pool trassi (Oja jt 2018).

**Fotod 62, 63,64 ja 65** Põdrad ületasid Nõmmeri ökodukti nii mitmekesi (ülal) kui ühe kaupa (all).

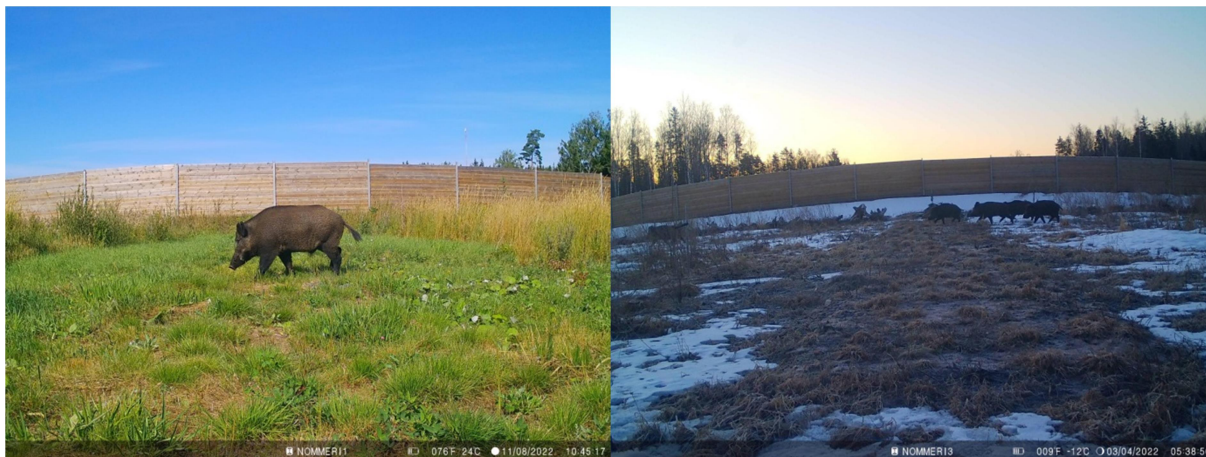
Tulenevalt sigade Aafrika katku mõjust ja jätkuvalt madalana hoitavast arvukusest, olid metssigade ületused pigem harvad, kuid toimusid alates esmaseire algusest regulaarsest. Metssead ületasid ökodukti nii üksikult (foto 66) kui karjadena (foto 67), mõnevõrra rohkem novembri lõpust jaanuari alguseni ning aprillis. Kui sügis-talvine aktiivsuse tõus seostub jooksuajaga, siis aprillikuised ületused võisid olla seotud hooajaliselt teise elupaika liikumisega. Edelasuunaline liikumine oli pea kaks korda sagedasem kui kirdesuunaline, kuid valimi maht suhteliselt väike, mis ei võimalda selle põhjal kindlaid järeldusi teha. Igal juhul toimib aga Nõmmeri ökodukt leevendava meetmena ka metssigade populatsiooni ökoloogilise ja geneetilise sidususe tagamisel.

**Fotod 66 ja 67** Metssead ületasid Nõmmeri ökodukti nii üksikult (vasakul) kui karjas (paremal).

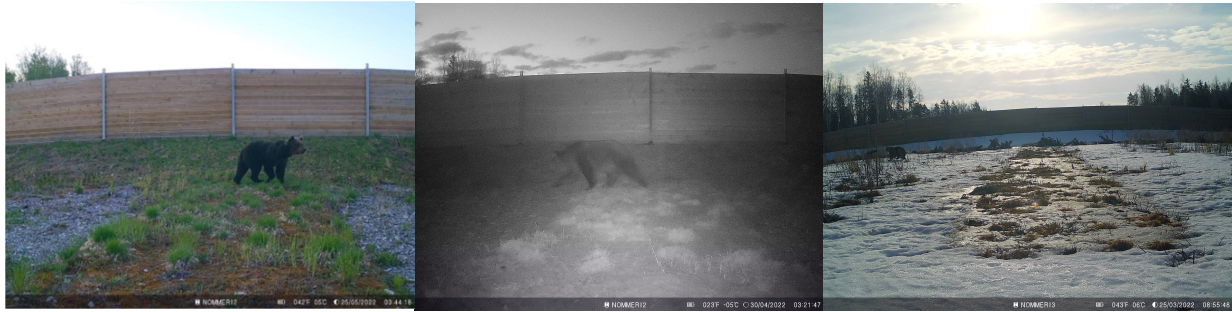
**Fotod 70, 71 ja 72** Karud ületamas Nõmmeri ökodukti.

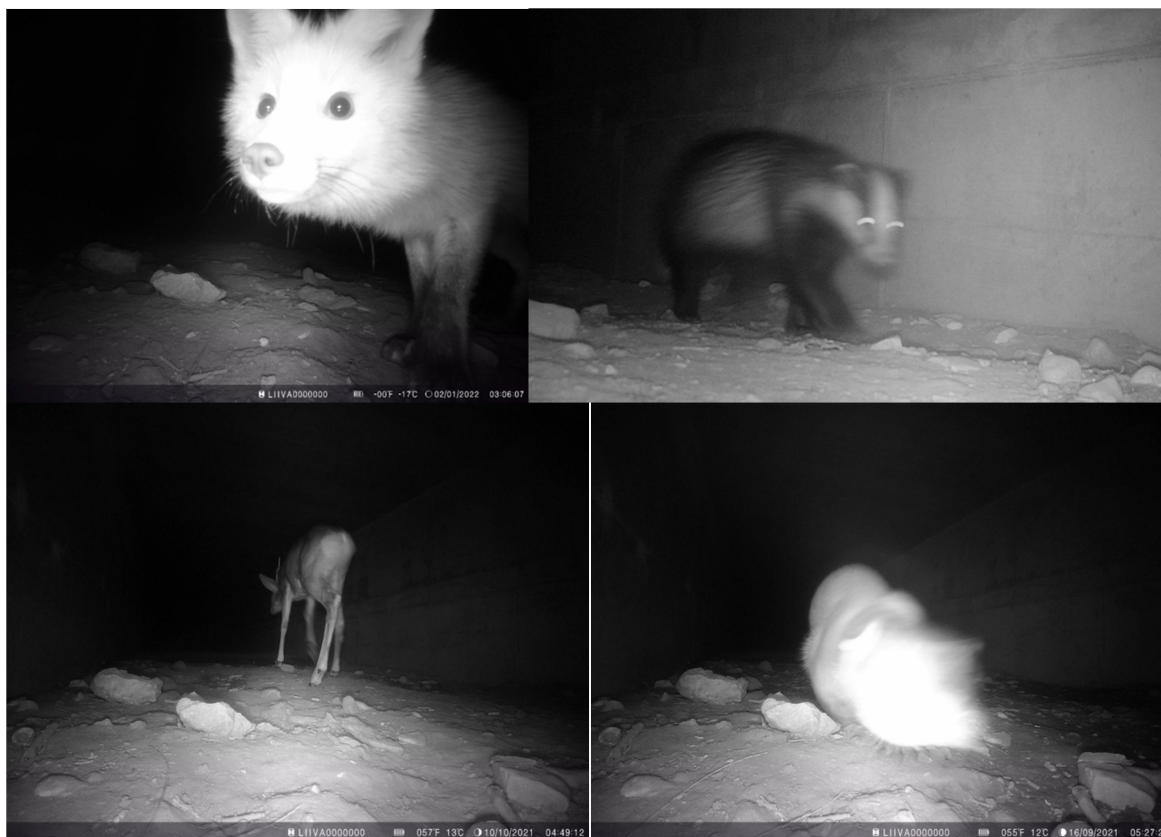
**Fotod 76, 77, 78 ja 79** Punarebane, mäger, metskits ja saarmas Liiva väikeulukitunnelit kasutamas.

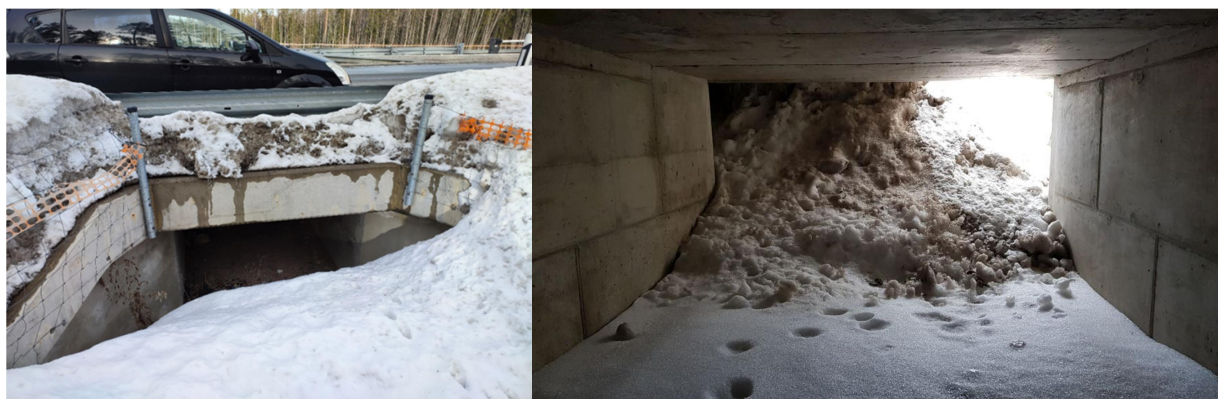
**Fotod 80 ja 81** Lumekoristustööde tagajärjel oli talvel ulukite pääs Liiva väikeulukitunnelisse takistatud.

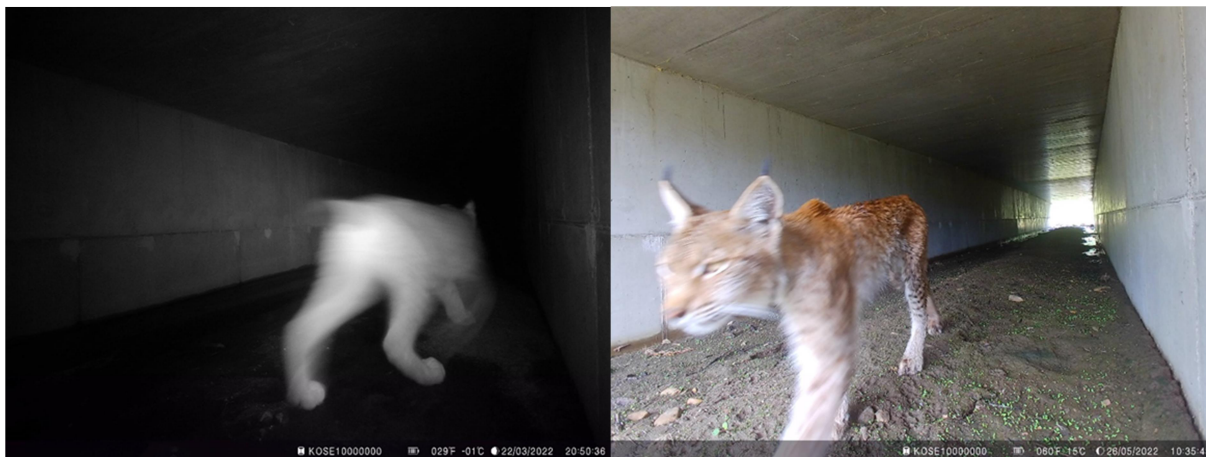
Märkimist väärib, et ilvesed (foto 82 ja 83) võtsid Kose 1 tunneli kasutusse 2022. a kevadel ning liikusid tunnelis ka suvel, veelgi aktiivsemalt aga sügisel, mil septembri lõpust novembri keskpaigani registreeriti pooled liikumised. Oktoobris liikusid ilvesed kahel korral kahekesi. Valdavalt tegid ilvesed edelasuunalisi läbimisi. Ka pruunkaru (foto 84) mahub kehamõõtmelt Kose 1 väikeulukitunnelisse, ent siiski olid kaks karu läbimist 2022. a aprilli alguses ja lõpus ootamatuks üllatuseks. Üks läbimine oli suunaga kirdesse ning teine edelasse.

**Fotod 82 ja 83** Ilves liikumas läbi Kose 1 väikeulukitunneli.

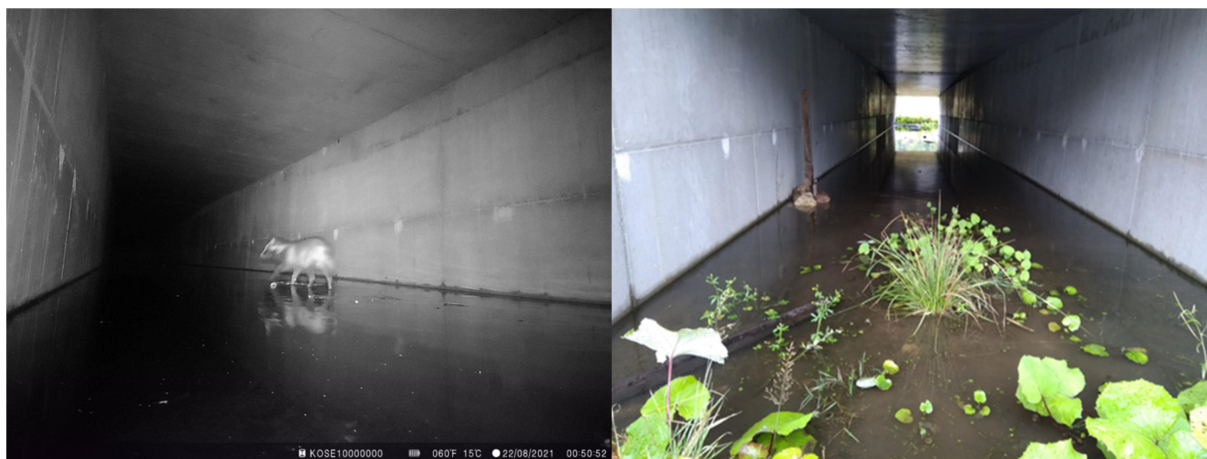
**Fotod 85 ja 86** Kõrgvee perioodidel on ulukitunneli põhi vee alla jäänud. Kaugemal tunnelis liigub kährikkoer. Paremal on veetase tõusnud rajakaamera jaoks kriitilise piirini. Mitteveelise eluviisiga väikeulukitele, näiteks mäger, võib veega täitunud tunnel mõjuda peletavalt.

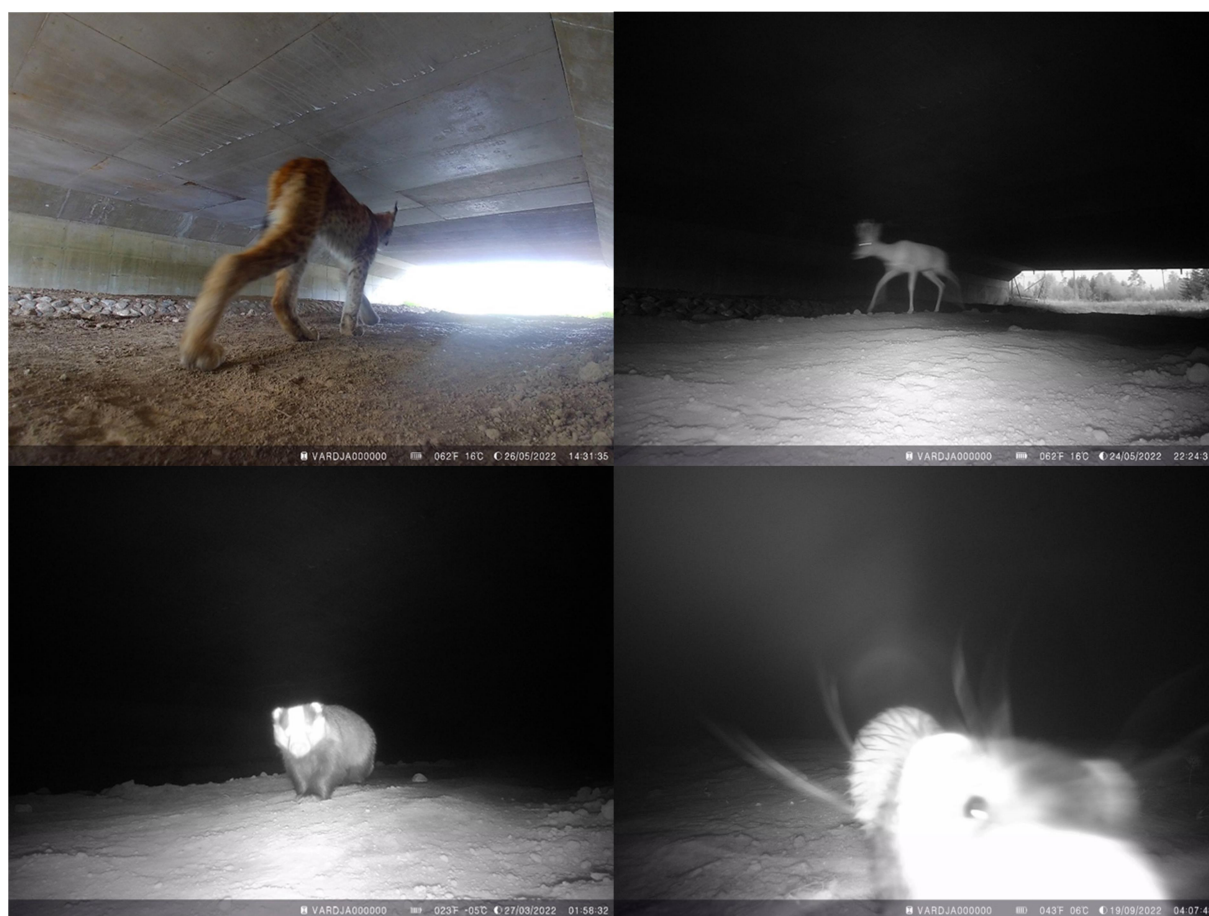
Suurulukitest registreeriti ilvese liikumine Vardja kallasrajal 12 korral (foto 87), kirdesuunalisi läbimisi oli 7 ning edelasuunalisi 5. Esimene ilvese ületus registreeriti vaid mõned päevad pärast seirekaamera paigaldamist, mis annab alust eeldada, et ilvesed olid läbipääsu juba enne seire alustamist kasutusse võtnud. Metskitsed (foto 88) kasutasid läbipääsu kokku kuuel korral, sh liikusid kahel korral piki oja (ülejäänud kordadel mööda kallasrada). 2022. a sügisel registreeriti kaks põdrapulli kirdesuunalist läbimist mööda ojapõhja. Põdrapullid on läbi kõndinud ka Uuejõe ja Kõrvenõmme silla alt. Need vaatlused näitavad, et vajadusel võivad põdrad kasutada ka väiksematele liikidele suunatud ulukipääse, ent tegu on siiski üksikjuhtumitega, kus loomad on tavapärasest riskialtimad (pullid jooksuajal).

**Fotod 87, 88, 89 ja 90** Ilves, metskitsesokk, mäger ja saarma kasutamas Vardja silla kallasrada.

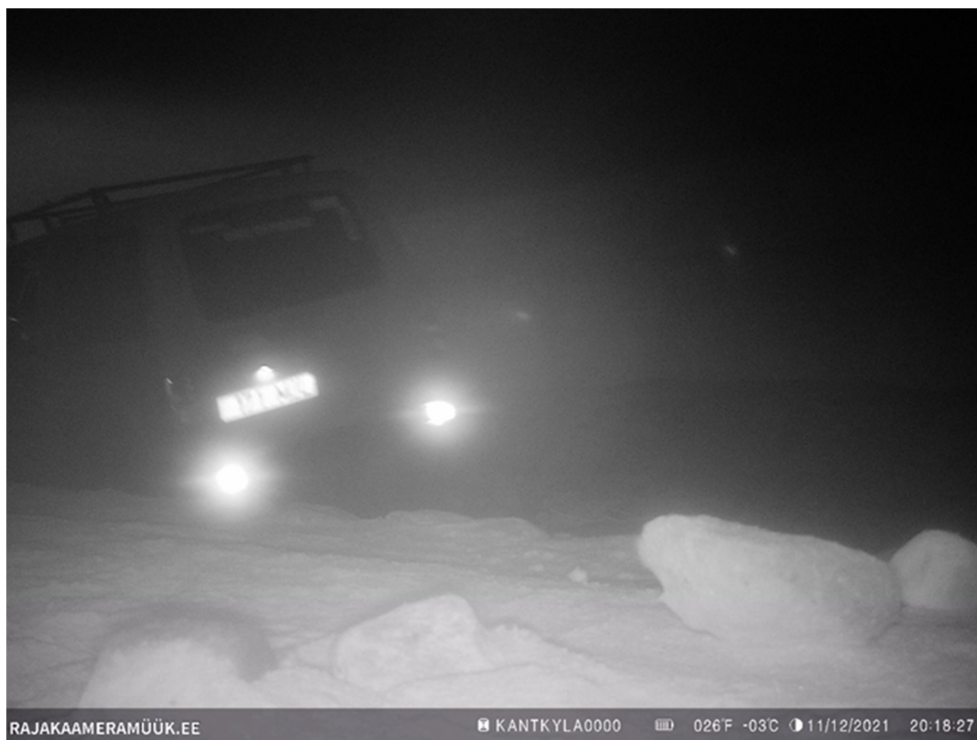
**Foto 91** Mitmetel kordadel liigeldi Uuejõe silla kallasrajal (nagu ka teistel kallasradadel) mootorsõidukitega.

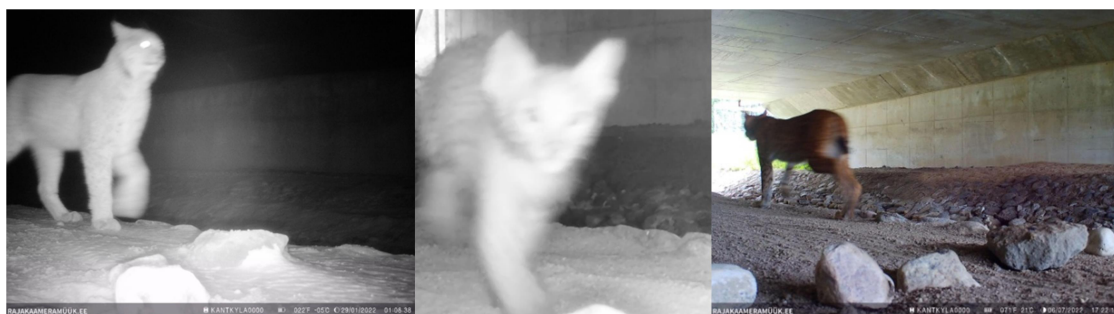
**Fotod 92, 93 ja 94** Ilvesed, sh emailves poegadega, kasutamas Uuejõe silla kallasrada.

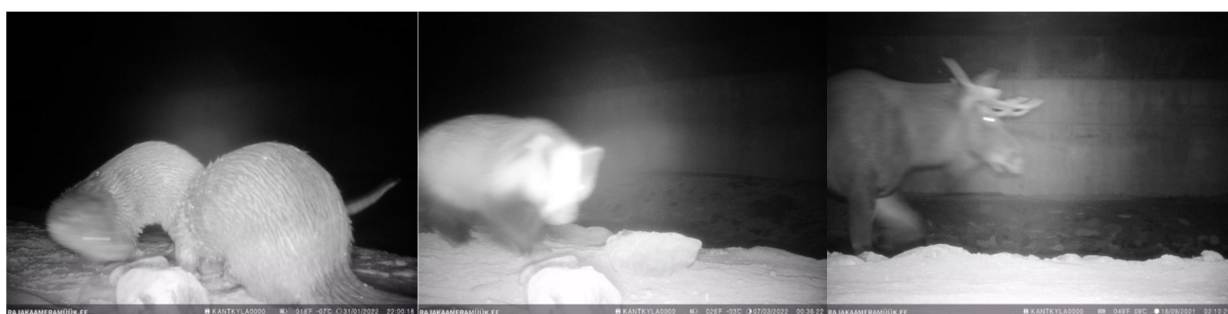
**Fotod 95, 96 ja 97** Saarmad, mäger ja põdrapull kasutamas Uuejõe silla kallasrada.

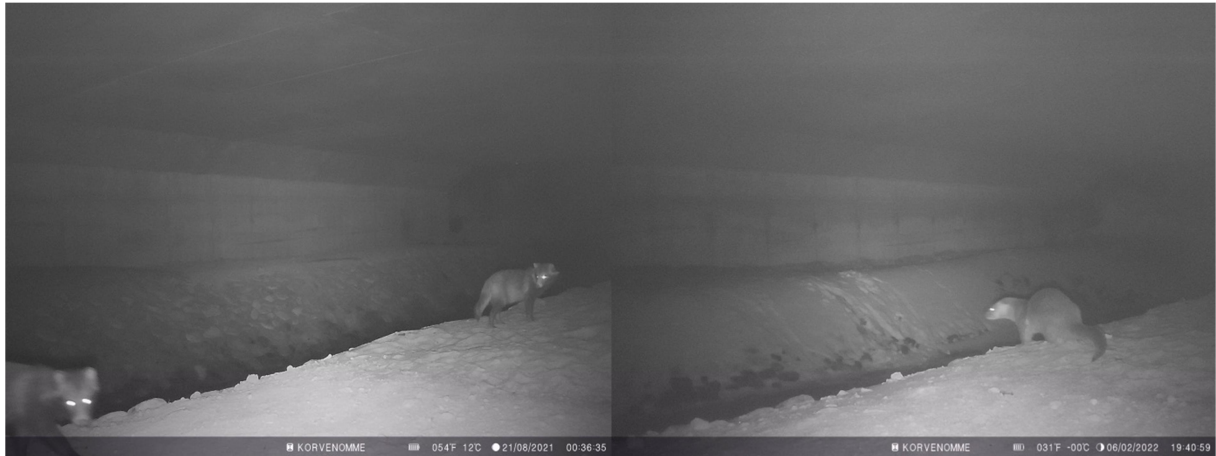
**Fotod 98 ja 99** Kährikoerad (vasakul) ja saarmas (paremal) Kõrvenõmme kallasrajal.

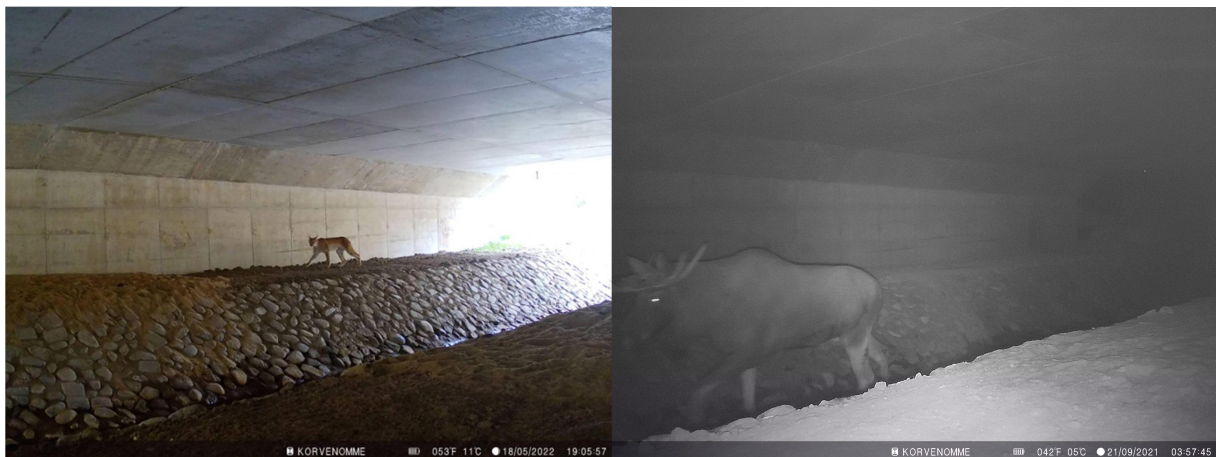
**Fotod 100 ja 101** Ilves (vasakul) ja põder (paremal) läbimas Kõrvenõmme kallasrada.

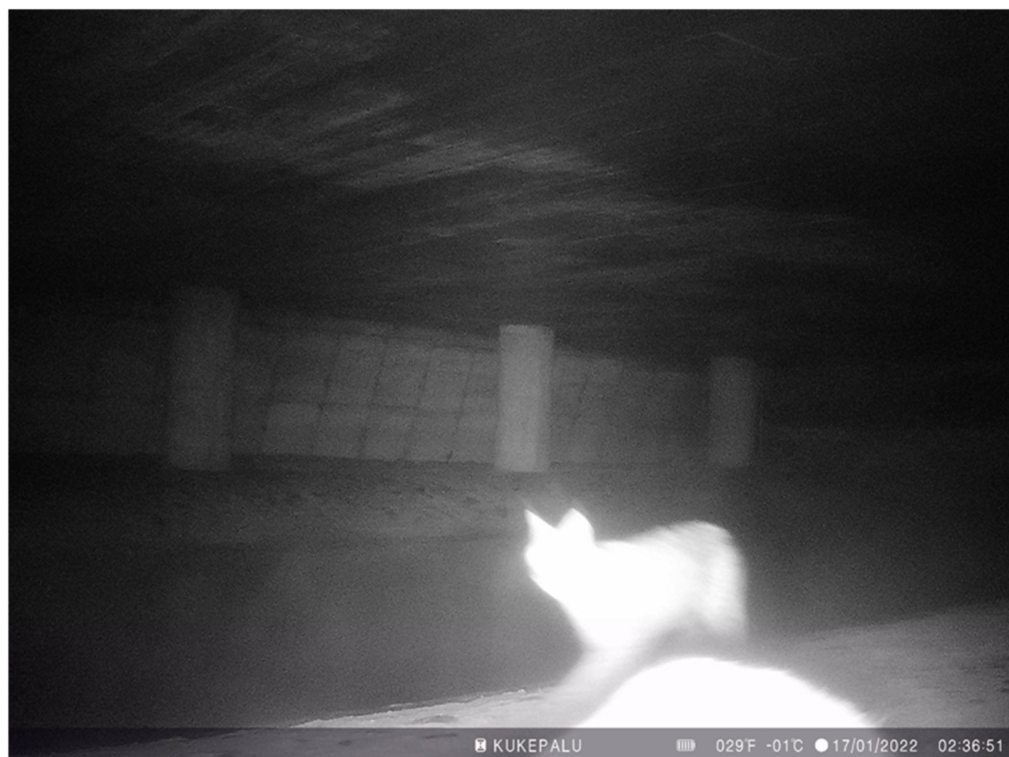
Rajakaamera registreeris 25.10.2021–13.11.2022 kokku 1 815 fotot, sh kõigest 26 fotot loomadega, kokku viis erinevat vaatlust. Kogu esmaseire jooksul registreeriti kaameralõksuga vaid neli ilvese (foto 102) ja üks metskitse liikumine kallasrajal. Samas jäljeloendus näitas, et

**Foto 102** Ilvesed Kukepalu silla kallasrajal.

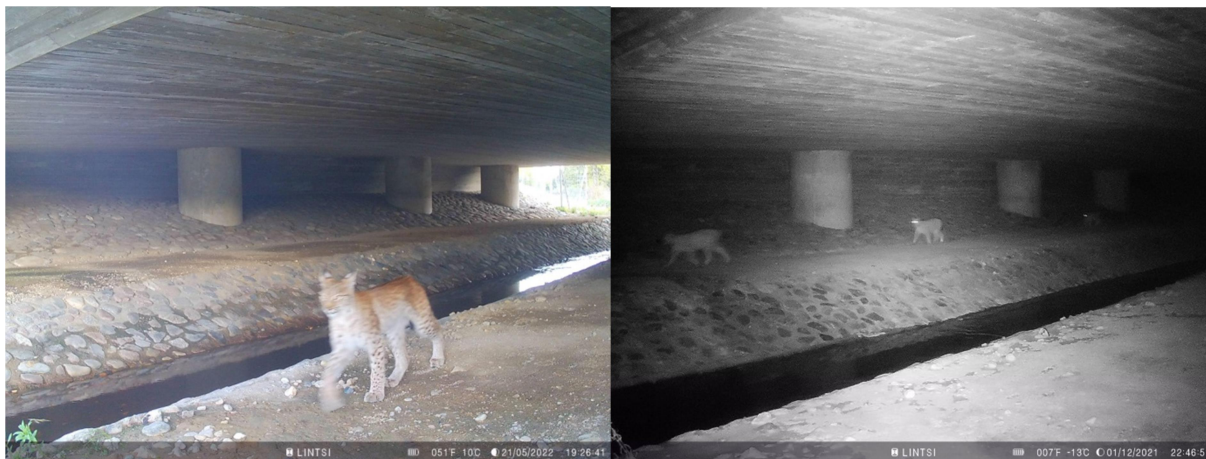
Lintsi jõe kallasrajal registreeriti 2.08.2021–13.11.2022 1 450 rajakaamera fotot, sh 315 olid loomadega. Arvuliselt oli kõige sagedasem kallasraja kasutaja kährikkoer, kasutussageduselt teisel kohal oli ilves (fotod 103 ja 104). Eriti tähelepanuväärne on aga, et kolmel korral läbisid kallasrada erinevad ilvese emasloomad koos pesakondadega – kahel korral kolme ja ühel korral kahe pojaga. Kõigil juhtudel oli tegemist sama aasta poegade, kes liikusid rajatise alt läbi ettevaatlikumalt kui täiskasvanud ilvesed. Kallasrada kasutasid ka rebane (foto 105), mäger (foto 106), metkits (fotod 107 ja 108) ja ühel korral karu. Inimesi liikus kallasrajal vähe, seejuures liiguti sama päeva jooksul mõlemas suunas, samuti tabati ühel korral hulkuv kodukass. Vaatluste jaotumine liikide kaupa on kirjeldatud tabelis 19.

**Fotod 103 ja 104** Ilvesed läbisid Lintsi jõe kallastrada sageli, enamasti oli tegemist üksikisenditega (vasakul), aga kolmel korral läbis kallastraja pesakonnaga emasloom (paremal).

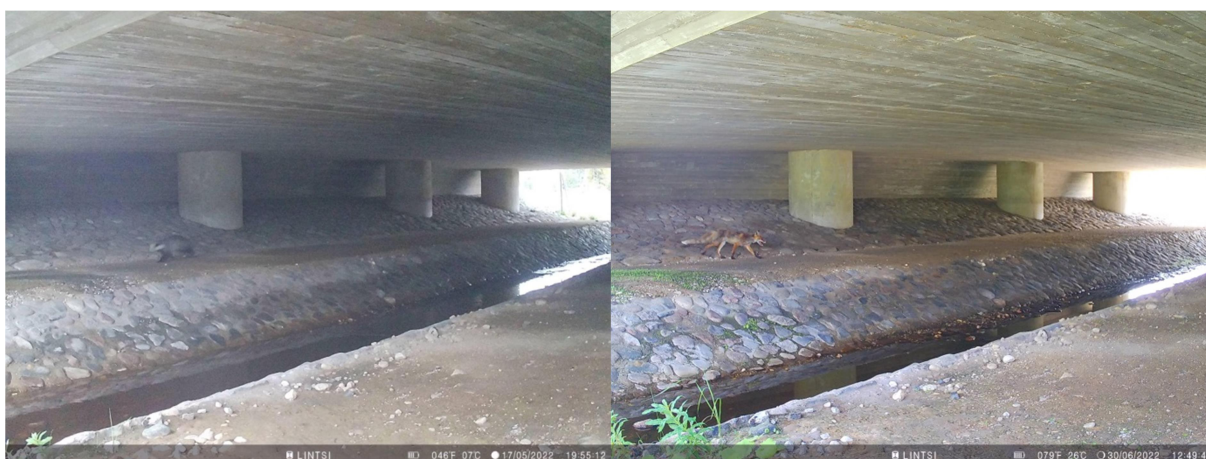
**Fotod 105 ja 106** Mäger (vasakul) ja rebane (paremal) läbimas Lintsi jõe kallastrada.

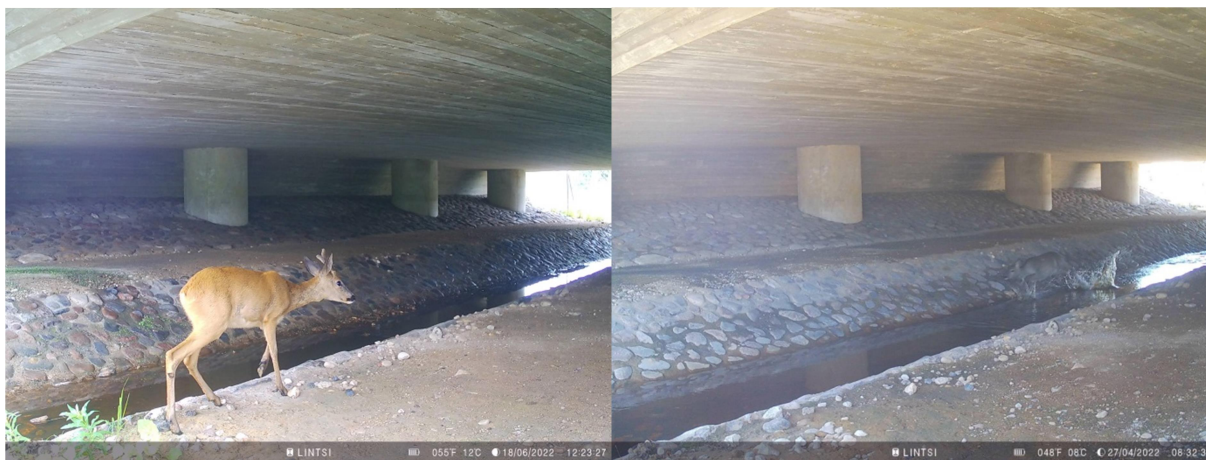
**Fotod 107 ja 108** Metskits läbimas Lintsi jõe kallastrada ja jooksmas silla alt läbi piki Lintsi jõe.
