## Juurdluse aruanne

### Lootsilaev AHTO-06 madalikule sõit

## 1. Lühikokkuvõte

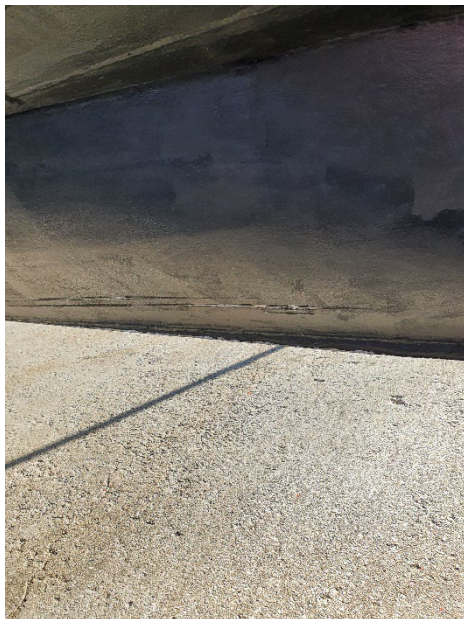
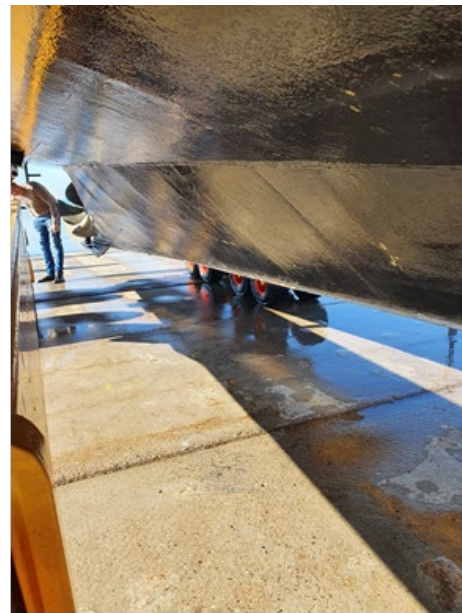
Fotod 1-2

16.03.2022 kell 12.40 käivitati laeva peamasin ja kell 12.45 väljus lootsilaev AHTO-06 Rohuneeme sadamast, sihtsadamaks Kunda sadam. Kõik navigatsiooniseadmed, tuled ja süsteemid olid kontrollitud ja töökorras. Keskmine tuule kiirus 4,5 m/s, suund 74°, nähtavus hea. Sadama sissesõiduteel alustati pööret sissesõiduteelt välja. Kell 12.55 toimus põhjapuude, laev sõitis madalikule. Teostati laevaruumide ülevaatus, nähtavaid vigastusi ei leitud, merereostust ei tuvastatud. Kasutades peamasinat ja pötkurit, õnnestus laev madalikult vabastada. Peale madalikult vabanemist suunduti tagasi Rohuneeme sadamasse. 16.03.2022 teostas Transpordiameti järelevalveinspektor laeva ülevaatus ja koostas sellekohase akti (lisa 3). Ülevaatus käigus tuvastati kriimud ja kahjustused kiilu keskaarelt +/- 1 kuni 1,5m (fotod 1-2) ja vigastused ka sõukruvil (fotod 3-4).
