## Juurdluse aruanne

### ML Sv Knyaz Vladimir puude kaiga sisenemisel Vene-Balti sadamasse 29.12.2021

12.04.2022. a

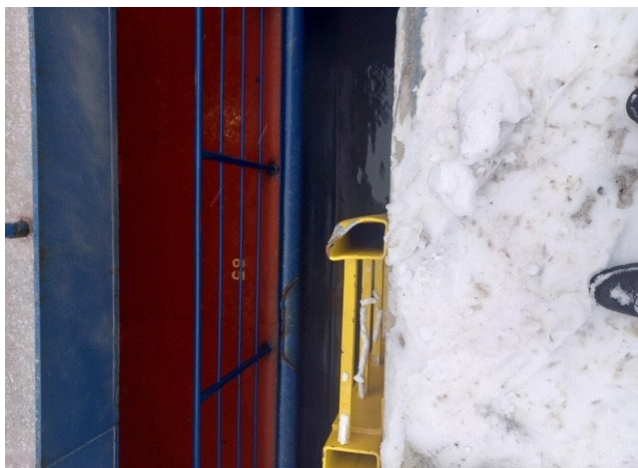
Foto 2  
Kai trepi vigastused

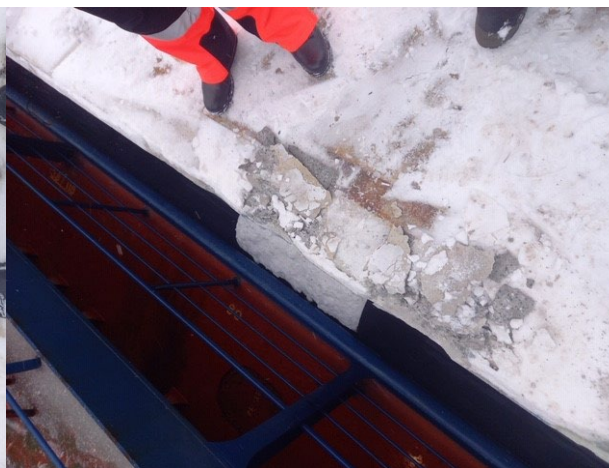
Foto3  
Kai betoonserva ülemise ääre vigastused

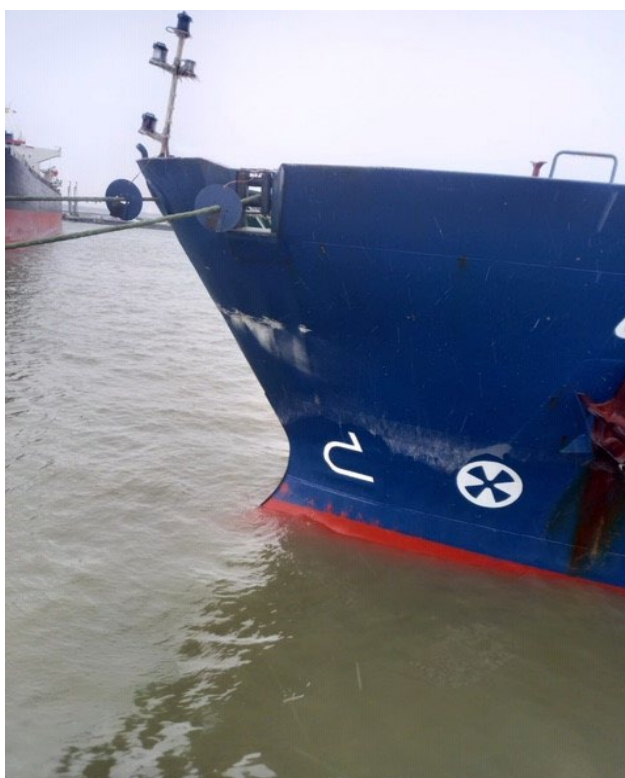
Foto 4  
Laeva vigastused

Peale sildumist kontrolliti laevakere vasaku parda vöörikahjustusi ja tuvastati, et laevakere plaadistikul olid värvi- ja metallikraaped umbes 2 meetri pikkuselt ülevalpool veeliini, kaarte 190 ja 180 vahel. Puudusid laevakere läbivad vigastused ja kaartel polnud suuri kahjustusi. Arvestades, et laeval ei olnud suuri kahjustusi oli laeva ekspluatatsioon lubatud kuni järgmise remondini. Selle kohta väljastati vastav klassifikatsiooniühingu akt. Kaptenile tehti ülesandeks saata asjakohane teave juhtumist lipuriigi administratsioonile. Juhtumist teavitati ka kõiki asjaomaseid osapooli, sh Transpordiameti laevanduse ohutuse ja järelevalve osakonda, vastavalt ettenähtud protseduurile. 31.12.2021 peale lossimise lõpetamist, lahkus laev sadamast.
