# **KOOLIBUSSIPEATUSTE OHUTUS RAE VALLAS**

**LÕPUTÖÖ**

Logistikainstituut

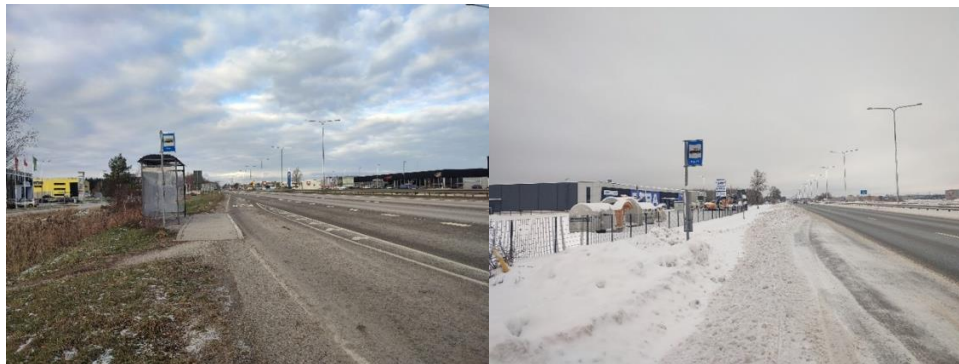
Joonis 8. Peatus „Peetri“.

Petuses peatub liin R1. Peatus asub kiirmaante serval, piirkiirus teelõigul 90 km/h. Ülekäiguvõimaluseks on jalakäiate tunnel, mille jõudmine on raskendatud. Peatusele suunaga Tartu-Tallinn (parempoolne joonis) peab kõndima teeserval, mis ei ole valgustatud ja talvel lumest puhastatud. Peatusele suunaga Tallinn-Tartu (vasakpoolne joonis) saab jõuda mööda isetehtud jalgteed, mis talvel ei pea olema puhastatud. Mõlemate peatuste taga asuvad laohooned. Nähtavus on hea, peatused asuvad sirge teelõigu peal. Mõlemal peatusel puudub otsevalgustus, kuid olemas maantee valgustid. Peatusel suunaga Tartu-Tallinn (parempoolne joonis) puudub ka ilmastikukindel ootekoda ja istumisvõimalus, kuid peatust kasutatakse väljumispeatusena. Bussipeatuse tüüp on avatud tasku, talvisel ajal peatub osaliselt teerajal (parempoolne joonis). Peatuste parendamine ei ole olemasoleva taristu pärast võimalik. Ainsa lahendusena võib pakkuda teepeenrade parema puhastamise talvisel ajal.

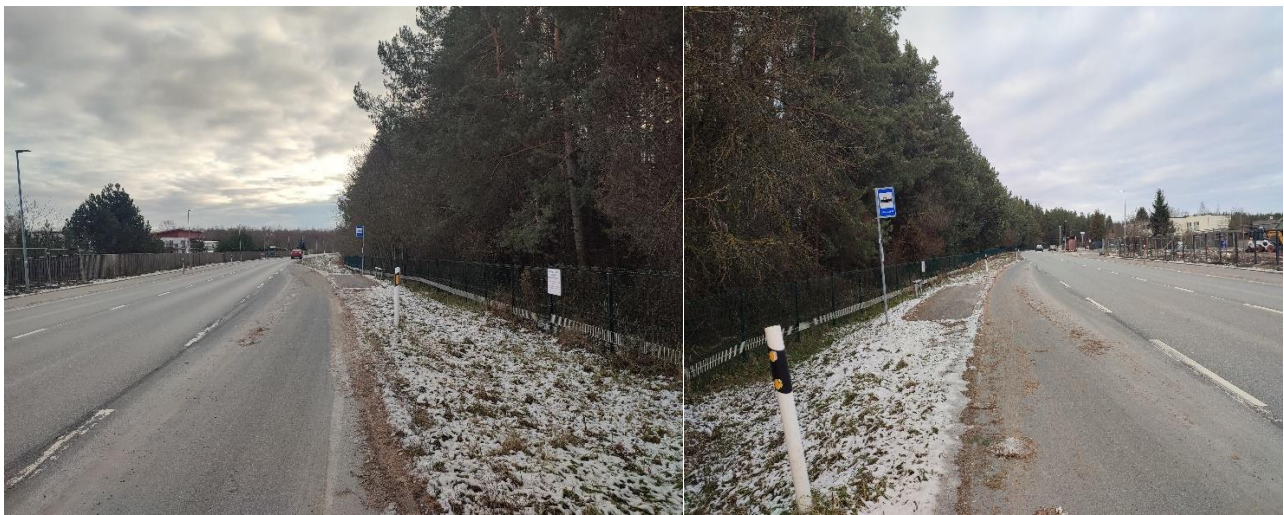
Joonis 9. Peatus „Järveveere“

Peatuvad marsruudid: R9, R10. Piirkiirus teelõigul 70 km/h. Vanemate poolt küsitluses eriti ohtlikuks märgatud peatus. Vanemate sõnul kiirust piirkonnas ei jälgitata. Peatus suunaga Peetri-Kindluse on skaala järgi ohutu. Peatus suunaga Kindluse-Peetri (Joonis 9) on valgustamata, puuduvad ootamismugavused, üleminekuvõimalused. Bussipeatuse tüüp on avatud tasku. Läbipääs peatusse on võimalik ainult teeserva kaudu, mis võib olla libe või puhastamata. Peatuse pealmiseks murekohaks on üleminekuvõimaluse puudus, seoses mille peavad lapsed teed ületama selleks ettenähtamatu kohtades. Võimalik lahendus on piirkiiruse alandamine 50 km/h ni ja reguleerimata ülekäiguraja loomine peatuse läheduses.

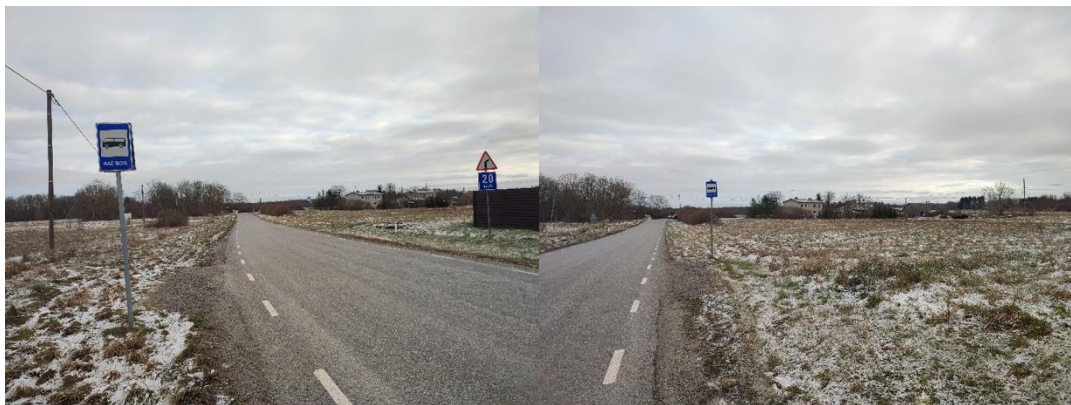
Joonis 11. Peatus „Rae Mõis“.

Patuvad liinid: R1, R7. Piirkiirus 50 km/h. Mõlemal peatusel puuduvad ootamismugavused, valgustus, üleminekuvõimalused. Peatused asuvad ohtliku pööre läheduses, nähtavus on piiratud. Läbipääs peatusse teepeenra kaudu või läbi põllu. Peatused asuvad sõidurajal. Kuna taristu eeldatavalt autori hinnangul ei võimalda kõndimisvõimalusi parendamist peatuse piirkonnas, on võimalikuks lahenduseks märgi 173a [25] „Lapsed teel“ ning istumispinki paigaldamine. Valgustuse paigaldamine nõuab rohkem ressursi, kuid nende peatuste ohutuse tagamiseks on see kindlasti vajalik.

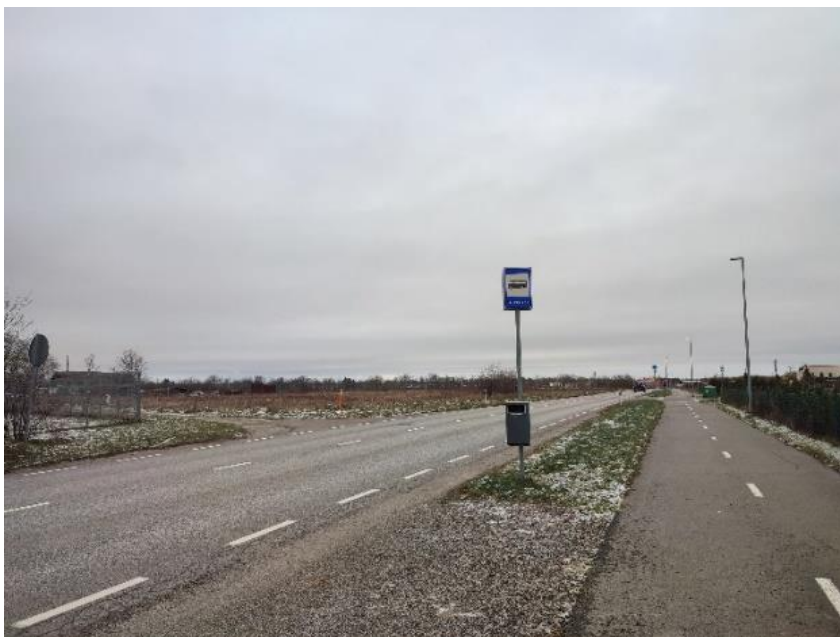
Joonis 12. Peatus „Talipihlaka“

Peatuvad liinid R1, R7-R7A. Suund Raeküla. Vanemate poolt märgistatud tähelepanu vajavana. Piirkiirus 50 km/h, kuid ümbruskond võib viita eksliku kiiruse suurendamisele. Tee asub asulavälisel piirkonnal ning kiirusepiirangu märk ainult tee alguses, peale mille algavad laohooned laia väljasõitudega.

Asub sirgel joonel, nähtavus ei ole piiratud. Läbipääs tagatud laia kõnnitee kaudu. Buss peatub sõidurajal. Peatusel puuduvad ootamismugavused, kuid istumiskoha paigaldamine oleks piisav. Üleminekukoht asub kaugemal ning lapsed on sunnitud teed ületama selles ettenähtamatus kohas. Ohutuse tagamiseks võib välja pakkuda reguleerimata ülekäiguraja loomine peatuse läheduses.

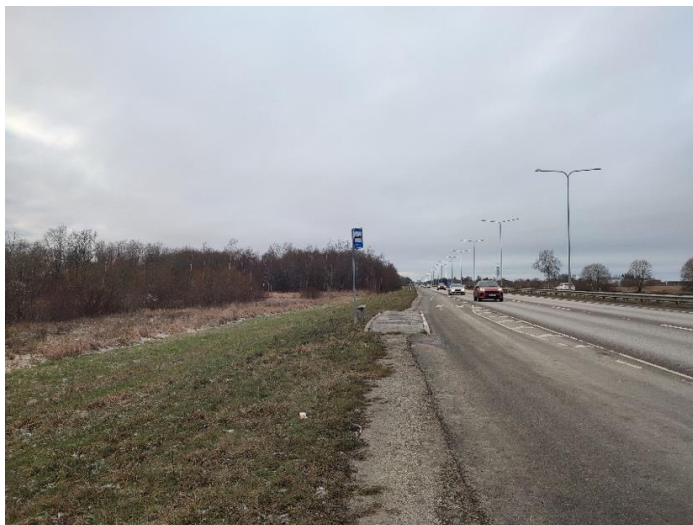
Joonis 13. Peatus „Kungla“

Peatuvad liinid R1. Suund Tartu-Tallinn. Asub kiirmaantee serval, piirkiirus 110 km/h. Otsevalgustus puudub, on maanteevalgustid. Üleminekukoht asub kaugemal ning selleni jõudmiseks peab kasutama teepeenra. Olemas istumiskoht, kuid ilmastikukaitse puudub. Peatuse tüüp suletud tasku. Peatust kasutatakse väljumispeatuseks, seoses millega ootepaviljoni rajamine ei ole otstarbelikas. Taristu ei võimalda ka kõnnitee loomist ega kiiruse vähendamist. Peetri peatusega sarnaselt ainsa võimalusena olukorra parendamiseks on parem teepeenrade puhastamine talvisel ajal.

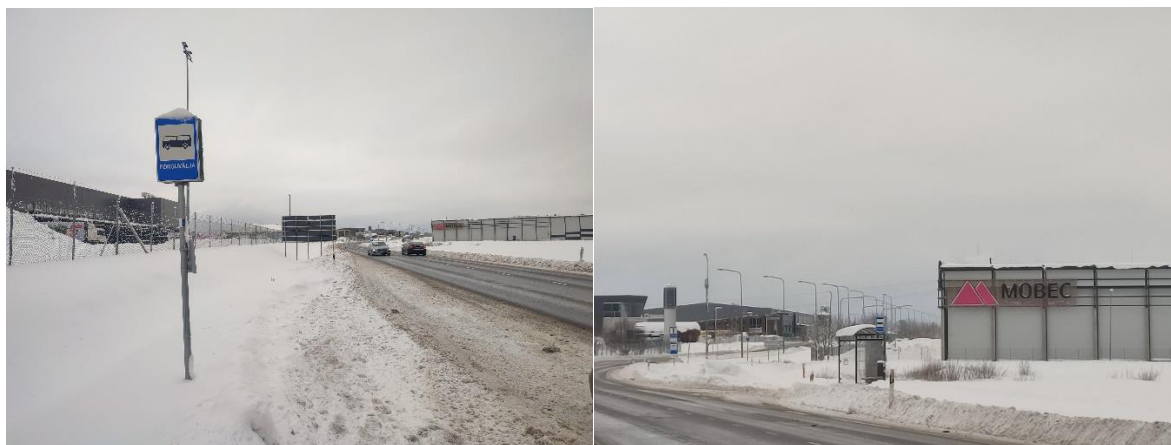
Joonis 14 .Peatus „Põrguvälja“

Peatuvad liinid: R1. Piirkiirus teelõigul 70 km/h. Üleminekukohad ja valgustus puuduvad. Läbipääs peatusse talvisel ajal mööda sõiduteed. Peatusel suunaga Assaku-Jüri (vasakpoolne joonis) puuduvad ka ootamismugavused. Peatuste tüüp avatud tasku, talvisel ajal võib olla lumine ja libe. Liiklejad ei ole peatusest teadlikud ega valmis selleks, et inimesed võivad kõnnida mööda sõiduteed, seoses millega märki 173a [25] „Lapsed teel“ paigaldamine ja piirkiiruse alandamine võib olukorda paremaks muuta. Ülekäiguraja loomine on tähtis, kuid selle asukoht peab olema eelnevalt eraldi uuritud. Läbipääsetavuse võib parendada talvisel ajal parema teepeenrade puhastamisega.

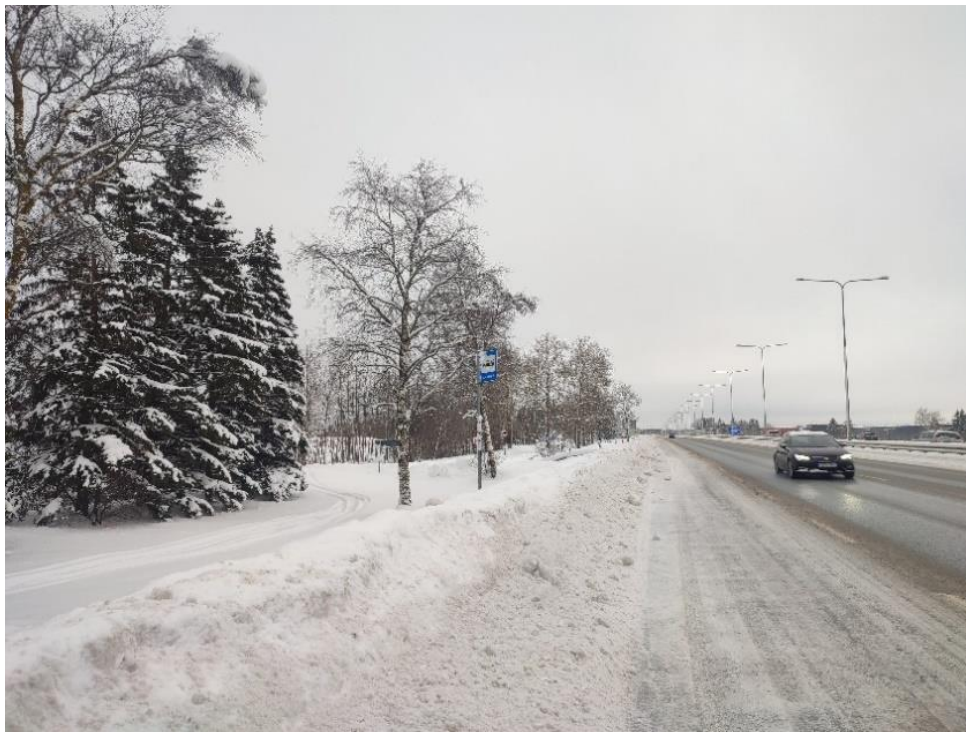
Joonis 15. Peatus „Annuse“

Peatuvad liinid R1. Suund Tartu - Tallinn. Piirkiirus teelõigul 110 km/h, asub kiirmaantee serval. Asub sirgel teelõigul, nähtavus on hea. Läbipääs peatusse läbi teeserva või isetehtud jalateed. Peatuse tüüp avatud tasku, kuid talvisel ajal buss võib olla sunnitud peatuda osaliselt sõidurajal. Peatusel puuduvad ootamismugavused ja otsevalgustus, valgustatud maantee valgustitega, kuid bussijuhtide sõnul ei ole seda piisav. Peatuse ohutuse parendamiseks on parem nii peatuse kui teepeenrade lumest puhastamine talvisel ajal ja istumiskoha paigaldamine. Samas lisavalgustite rajamine selle võimaluse olemasolul. Teisi liiklejaid võiks teavitada võimalikust ohust liiklusemärgiga nr.186 „Muud ohud“ [26].

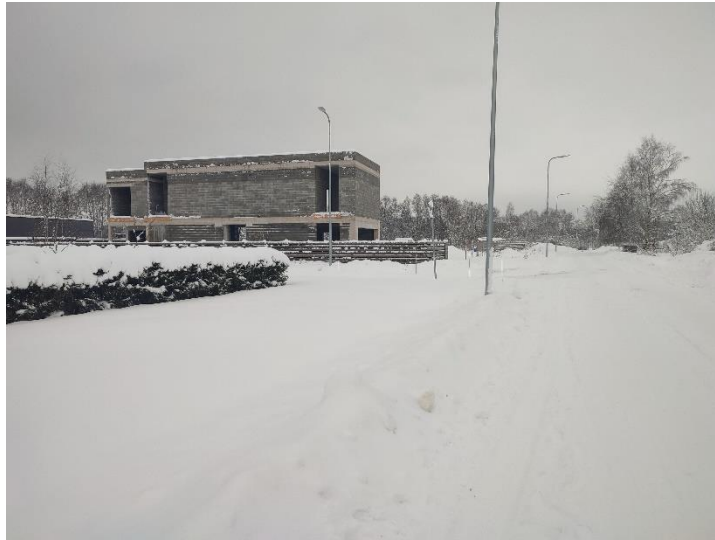
Joonis 16. Peatus „Näkinurga“

Peatuvad liinid R12, R13. Piirkiirus teelõigul 50 km/h, asub asula sees, madal liiklustihedus. Peatusel puuduvad tunnusmärgid, ooteala. Läbipääs sõiduraja kaudu, asub ristmiku nurga läheduses. Peatuse tüüp – sõidurajal. Kuna peatus asub vaikes piirkonnas ja on eeldatavalt madala sisenemisega, ohutuse tagamiseks on vajalik liiklusemärgi nr.541a „Ühistranspordi peatus“ paigaldamine ja laiem lumest teepuhastamine talvisel ajal, et teepeenrad oleksid kõndimiseks sobilikumad.

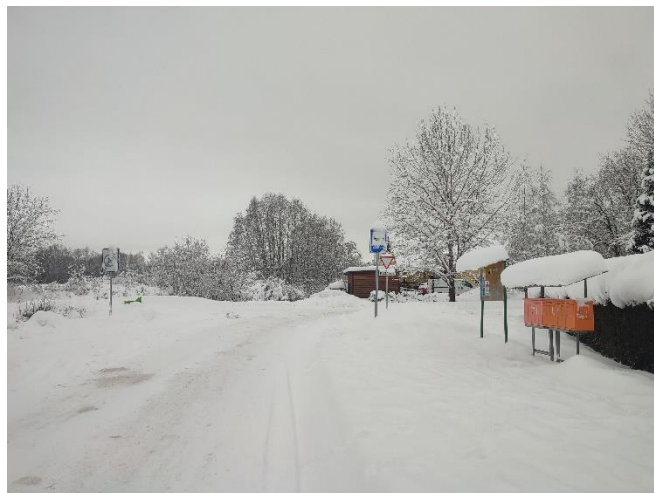
Joonis 17. Peatus “Kesa tee”

Peatuvad liinid: R2, R11. Piirkiirus teelõigul 30 km/h, peatus asub kiirusepiirangu ala alguses kurvi taga, nähtavus piiratud.. Peatus ei ole valgustatud. Läbipääs peatusse sõidutee või teepeenra kaudu, üleminekukohad puuduvad. Buss peatub sõidurajal. Teid puhastatakse hästi, kuid peatuse kohas võib seda libeduse ennetamiseks töödelda graniitkrohvi või liivaga. Seoses sellega, et peatuse pealmine ohtliku faktoriks on asukoht, võib olukorra parendamiseks muuta peatuse asukohta või paigaldada hoiatusmärgi 173a enne kurvi. Ooteala on piisavalt avar ootekoja või istumiskoha paigaldamiseks..

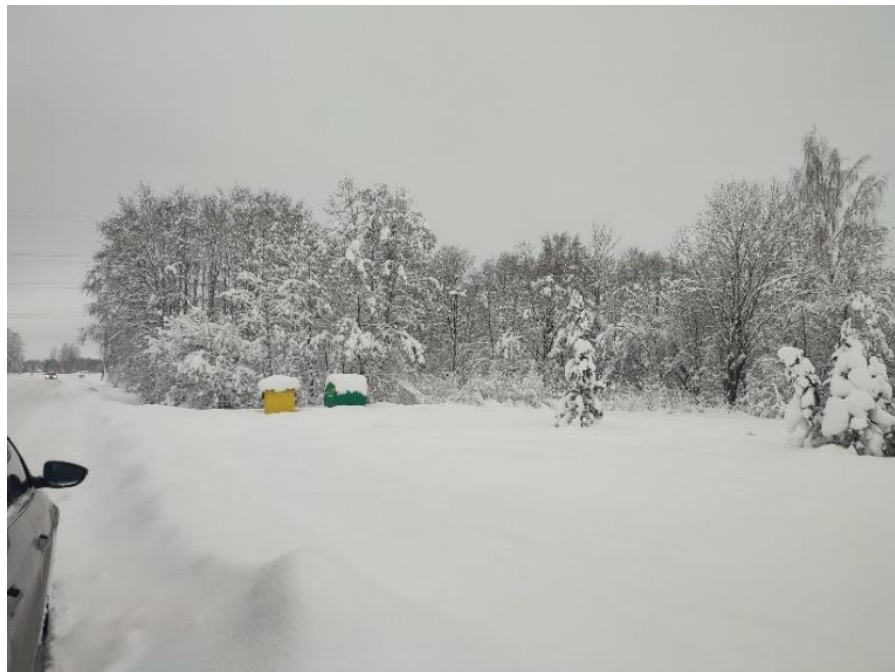
Joonis 18. Peatus „Rae-Seli“

Peatuvad liinid R2, R12. Piirkiirus teelõigul 50 km/h. Peatuse tunnusmärgid puuduvad. Peatus ei ole ilmastiku eest kaitstud, puuduvad ootamismugavused. Läbipääs sõiduraja kaudu. Asub sirgel teelõigul, kuid nähtavus võib olla piiratud pimedal ajal. Buss peatub sõidurajal, takistades liiklust. Liiklusmärgi 541a „Ühistranspordi peatus“ paigaldamine on kohustuslik, eriti selle peatuse näitel, kuna peatus asub kitsamal kasesuunalisel teel ning teised liiklejad ei ole võimalikus bussipeatamisest teadlikud, mis võib viita avariilise olukorra tekkimisele. Tee läbipääsetavuse parendamiseks on vajalik parem teepeenarde puhastus või võimaluse olemisel jalgteeloomine.

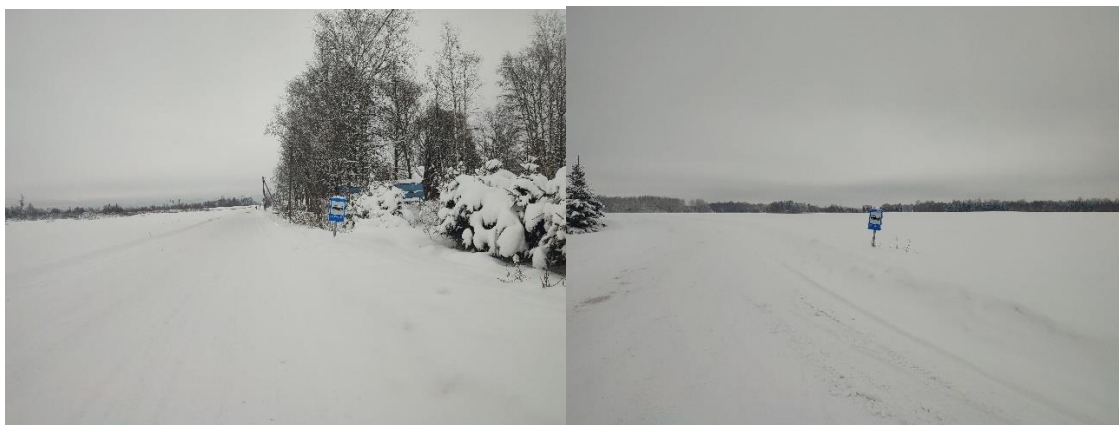
Joonis 19. Peatus „Muuseumi tee“

Peatuvad liinid R2, R11A. Piirkiirus teelõigul 50 km/h. Läbipääs peatusse mööda sõiduteed, teepeenrad on kitsad ja lumest puhastamata. Buss peatub sõidurajal. Liiklusmärk on paigaldatud ajutise posti otsa ja halvasti nähtav puuduva valgustuse tõttu. Bussijuhtide sõnul asub peatus ohtliku pimedaga kurvi lähedal (parempoolne joonis, suund Leivajõe AÜ) ning oleks parem liiklusmärgi asukoha muuta, ehk paigaldada selle ennem ristmiku sirgele teelõigule. Peatuse peaks valgustama. Seoses vähese kasutaja numbriga ootamismugavuste parendamiseks võib pakkuda istepinki paigaldamist mõlemasse peatusse.

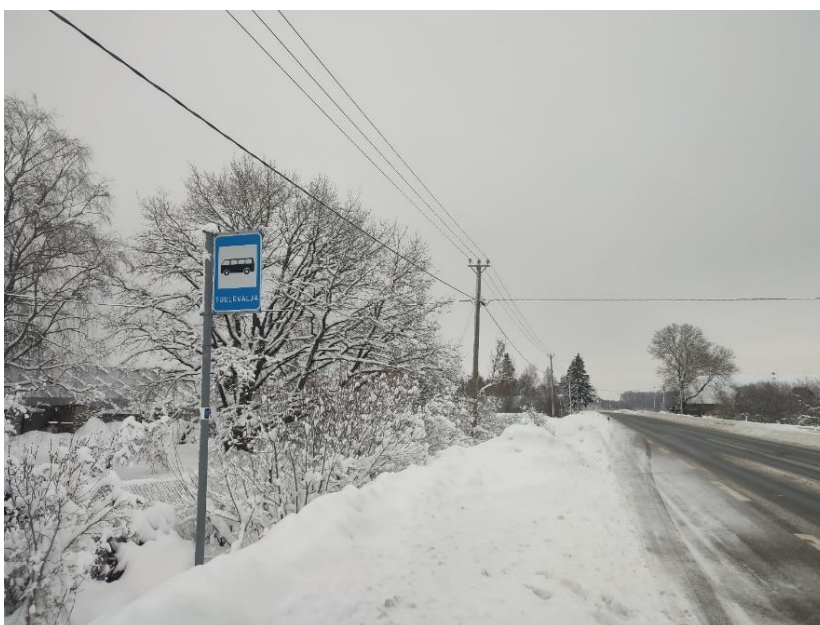
Joonis 20. Peatus „Tuulevälja“

Peatuvad liinid R2, R11A. Piirkiirus 70 km/h, asub sirgel teejoonel, nähtavus ei ole piiratud. Peatusel puudub valgustus, üleminekuvõimalused ja ootamismugavused, läbipääs ainult teepeenra kaudu või sõiduteelt. Peatuse tüüp avatud tasku, kuid talvel buss võib peatuda osaliselt sõidurajal. Peatuse ohutuse tagamiseks on vajalik kõnnitee või eraldatud teepeenarde olemasolu ja teiste liiklejate teatamine võimalikust ohust (liiklusmärk 173a või 186). Peatuse ooteala on piisavalt lai istepinki paigaldamiseks. Peatuse valgustamine on soovituslik võimaluse olemasolul.

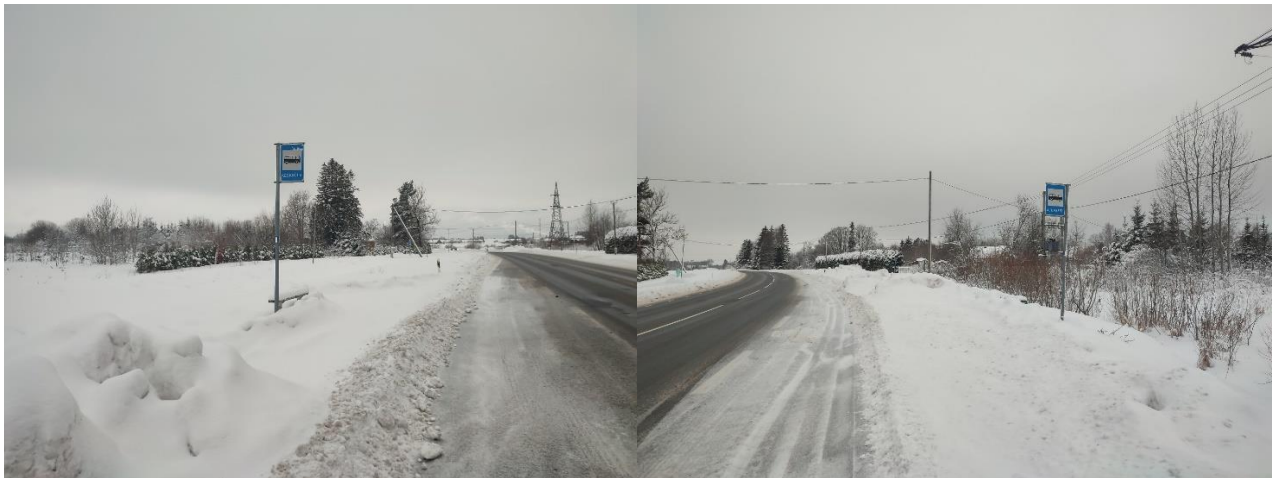
Joonis 21. Peatus „Keskküla“

Peatuvad liinid R2, R11A. Piirkiirus 70 km/h, nähtavus ei ole piiratud. Peatusel suunaga Lagedi-Jüri (vasakpoolne joonis) on istumisvõimalus, kuid talvisel ajal selle kasutamine ei ole võimalik. Läbipääs petustesse on läbi teepeenra või talvisel ajal sõidutee kaudu. Mõlemad peatused peavad olema avatud tasku tüüpi, kuid ilmaolude tõttu buss peatub osaliselt sõidurajal. Ohutuse parendamiseks peab tagama läbipääsu iga ilmastiku olukorras, teepeenrad on piisavalt laid kõnnitee loomiseks, kuid selle võimaluse puudumise korral võib ka neid eraldada sõiduteest nt postidega, mis tagaks suurema ohutustunnet jalakäiatele. Teised liiklejad peavad olema ka teavitatud võimalikust ohust märgiga 173a, sest talvisel ajal lapsed võivad kõndida mööda sõiduteed ning piirkiirus ja puuduv valgustus ei võimalda selle peale õigeaegselt reageerida. Kasutajate arvu suurendamise korral on soovituslik piirkiiruse alandamine kuni 50km/h ja ülekäiguraja loomine peatuste piirkonnas.

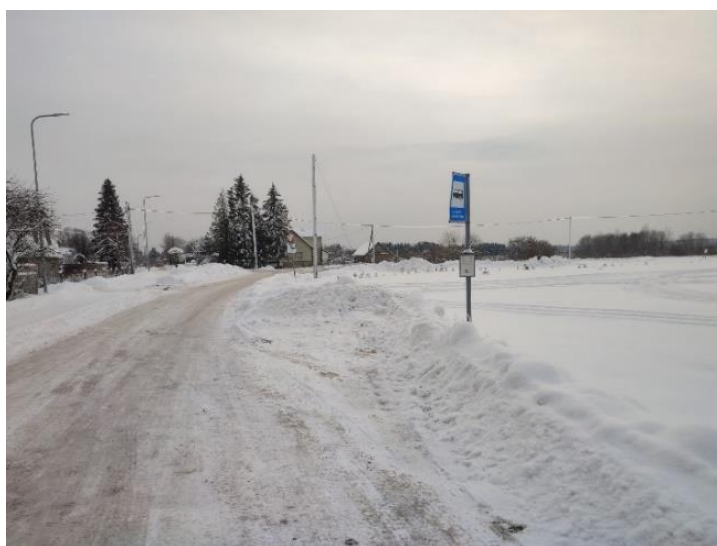
Joonis 23. Peatus „Lagedi kauplus“

Peatuvad liinid R2, R11, R13. Piirkiirus 50 km/h, asub asulasisesel teel. Liiklusmärk on muljunud ühel peatusel ning peatuse tunnusmärgid puuduvad teisel poolel. Valgustus on puudulik, kuid olemas peatuse läheduses, mis madala liiklustiheduse korral autori arvamusel ei ole suureks ohuteguriks.

Mõlemal peatustel puuduvad istumisvõimalused, kuid ooteala laiused võimaldavad nende paigaldamist. Buss peatub osaliselt sõidurajal, kuid ei takista oluliselt liiklust vaadeldavas piirkonnas. Hea läbipääsetavus on Lagedi-Jüri suunaga peatuses (pildil puuduv), kuid teisele peatusele jõudmiseks peab ületama sõiduteed läbi lumehanget, seoses millega on vajalik ülekäiguraja loomine peatuse läheduses.

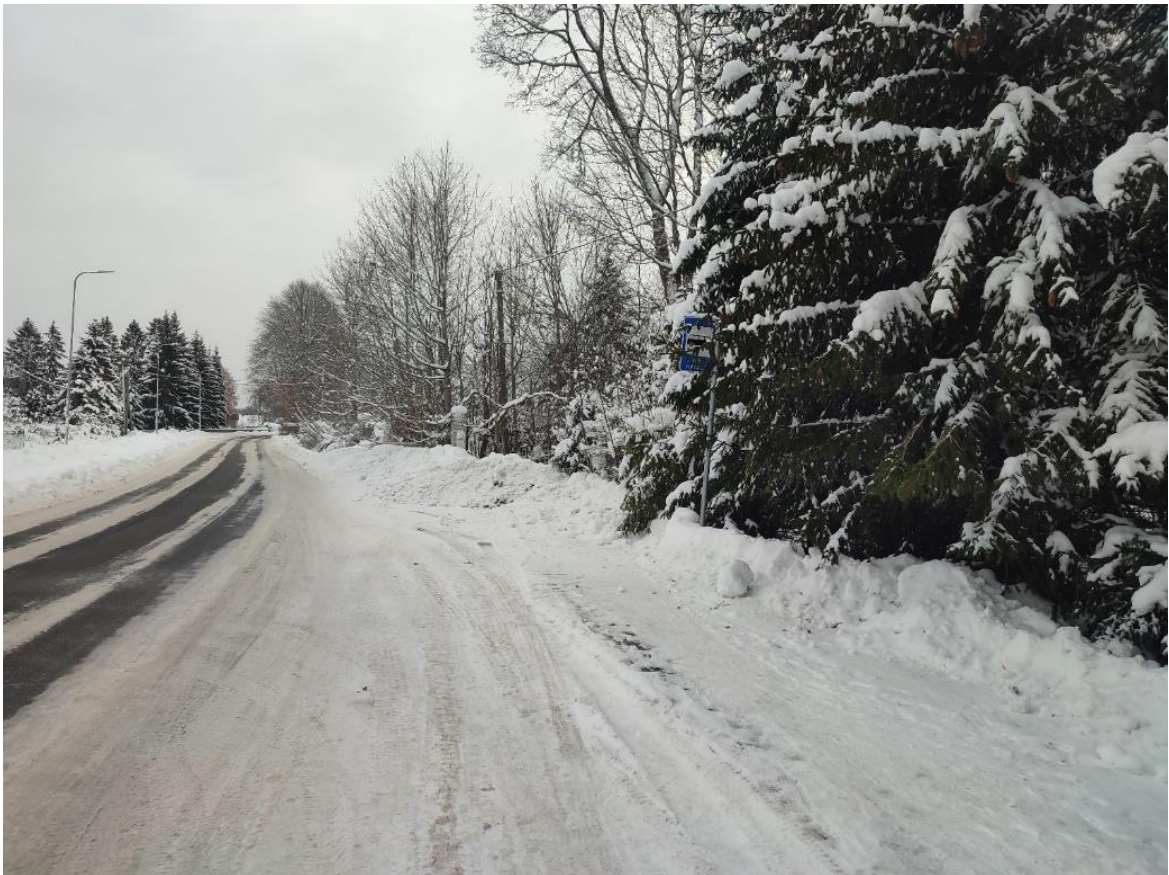
Joonis 24. Peatus „Lagedi haigla“

Peatuvad liinid R12A, R13. Suund Lagedi-Jüri. Vanemate poolt märgistatud eriti tähelepanut vajavana. Piirkiirus 50 km/h. Buss peatub osaliselt sõidurajal, kuid peatus asub sirgel teejoonel ja bussi peatumine ei takista oluliselt liiklust. Liiklusmärk on halvasti nähtav hooldamata haljastuse tõttu. Peatus ei ole otsevalgustatud, kuid läheduses asuvad valgustid parendavad peatuse nähtavust pimedal ajal. Vastaspool teed on kõndimisvõimalused olemas, kui tee ületamise kohta ei ole ning talvel peab tee ületamiseks kõndida sõiduteel, millepärast on vajalik ülekäiguraja loomine. Ooteala on piisavalt lai istumiskoha paigaldamiseks.

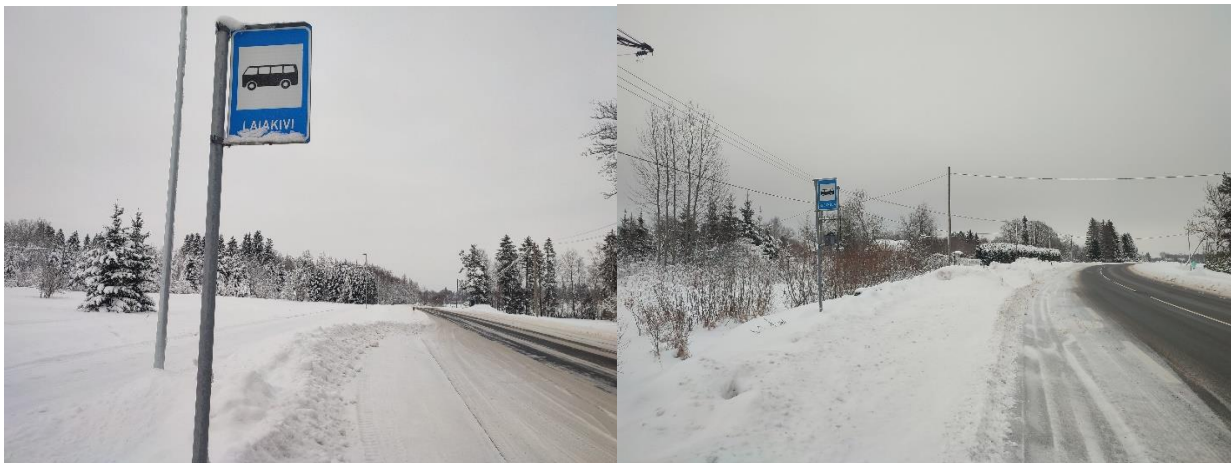
Joonis 24. Peatus „Laiakivi“

Peatuvad liinid R2, R11. Piirkiirus 70km/h. Peatused asuvad järsku kurvi lähedal, nähtavus kurvi poolt piiratud. Peatusel suunaga Jüri-Lagedi (parempoolne joonis) puudub valgustus. Peatuste tüüp avatud tasku, kuid lumi korral buss on sunnitud peatuma osaliselt sõidurajal takistades liiklus ja vaatevälja, seoses millega võib tähelepanut suunata ka parema peatuse puhastamisele talvisel ajal. Peatustel on lai ooteala, kuid läbipääs ainult teepeenra kaudu, talvisel ajal sõidutee kaudu. Olukorra parendamiseks võib välja pakkuda parema teepeenrade eraldamist sõiduteelt kas kõnnitee loomise või postidega eraldamisega. Samas ei ole teised liiklejad teavitatud, et sõiduteel võivad asuda jalakäiad ning märkide 173a või 186 paigaldamine mõlemalt poolt võib ohutuse suurendada. Kasutajate arvu suurendamise korral on soovituslik piirkiruse alandada ja ülekäiguraja luua. Mõlematel peastustel ooteala võimaldab istumiskoha paigaldamist.

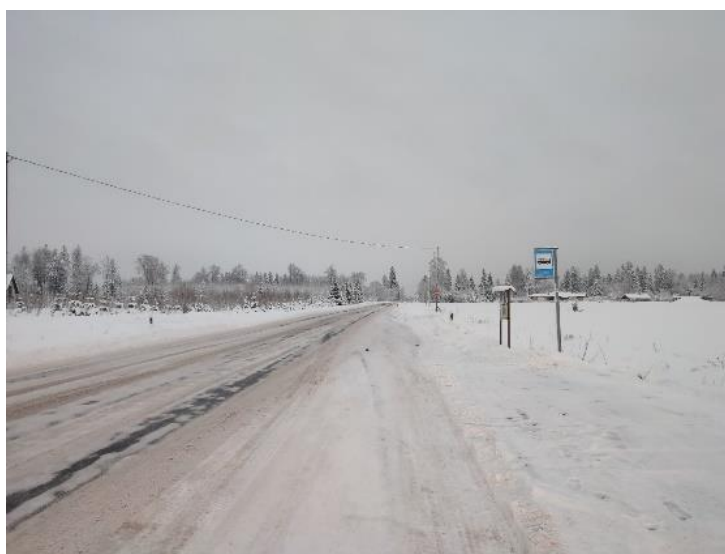
Joonis 27. Peatus „Ellaku“

Peatub liin R5. Peatuse piirkonnas on teed valgustamata ning piirkiirus 70 km/h, asulaväline tee. Bussi jaoks on olemas avatud tasku, kuid halba puhastamise korral buss on sunnitud peatuma osaliselt sõidurajal, takistades liiklust.

Peatus asub ristmiku lähedal ning liiklejad ei ole ohust teadlikud, seoses millega peab peatuse taskut kindlati paremini hooldama lumisel ajal. Üleminekuvõimalused puuduvad peatuse lähedasel piirkonnal, seoses millega võib soovitada piirkiiruse alandamist ja ülekäiguraja loomist, kuid selle asukoha ja nõudlust peab vaatlusega uurima eraldi. Peatusel võib paigaldada istumiskoha ja tagada parema läbipääsu eraldatud kõnnitee kaudu või parema teepeenrade puhastamisega talvel.

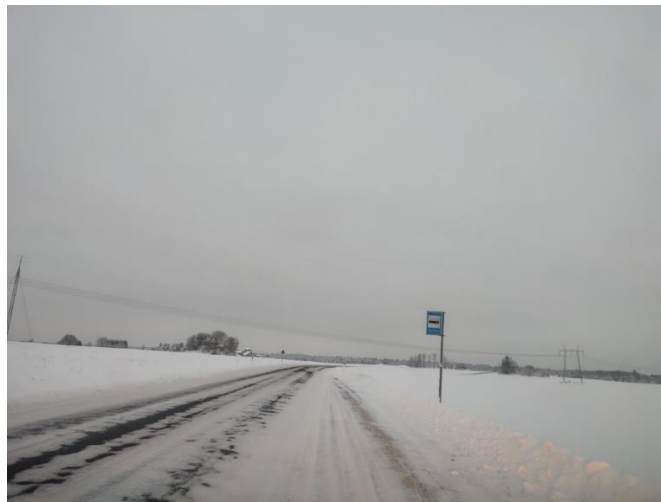
Joonis 28. Peatus „Salu küla“

Peatub liin R5. Suund Aruvalla. Peatus asub valgustamata teelõigul, mille kiirusepiirang 70 km/h. Peatuseni saab jõuda ainult teepeenra kaudu, mis talvisel ajal on kõndimiseks ebasobilik, seoses millega tuleb kõndida sõiduteel. Buss peatub sõidurajal, kuid teised liiklejad ei ole ohust teavitatud, seoses millega olukorra parendamiseks võib välja pakkuda märkide 173a või 186 paigaldamine. Teepeenrad on kõndimiseks piisavalt lai, kuid talvel tuleb neid paremini hooldada, et tagada kõndimisvõimaluse. Tee on kurvine ja pika lõigu peal valgustamata, seoses millega valgustuse loomine peatuse piirkonnas on eeliseks laste ohutuse parendamisele. Peatusele võib paigaldada istepinki.

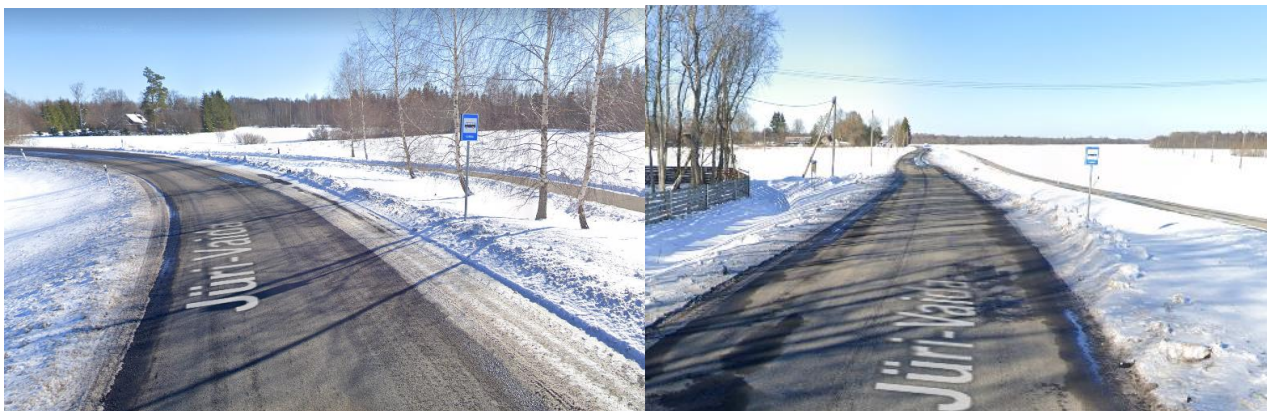
Joonis 30. Peatus „Korba“(google maps foto)

Peatub liin R4. Piirkiirus 70 km/h, asub märgi 144 “Ohtlikud kurvid” [27] mõjualal. Mõlemad peatused on valgustamata ja ootamismugavuseta, istepinki paigaldamine on soovituslik. Peatus suunaga Vaida (vasakpoolne joonis) asub kohe kurvi alguses, tee on kitsas ning buss peatub sõidurajal, seoses millega takistab oluliselt nii liiklust kuid ka vaatevälja.

Peatuse asukoht ei ole ohutu. Peatustele saab tulla ainult sõidutee kaudu, mis omakord puuduliku valgustuse ja nähtavuse tõttu on ohtlik. Soovituslik peatuste asukohad ülevaadata ja võimalusel liigutada neid sirgemale teelõigule laiemate teepeenradega. Teelõiku tuleb valgustada ning piirkiirust alandada (hetkel on märk 556«Sobiv kiirus» 50 km/h [28]). Peatuste asukoha muutumise korral ei ole piirkiiruse alandamine vajalik. Samas on istekoha loomine soovituslik piisava laiusega ooteala olemasolul.
