# **2+1 TEELÕIKUDE MUUTUVA TEABEGA LIIKLUSKORRALDUSE TEOSTATAVUSANALÜÜS**

Töö on koostatud Transpordiameti tellimusel

2024

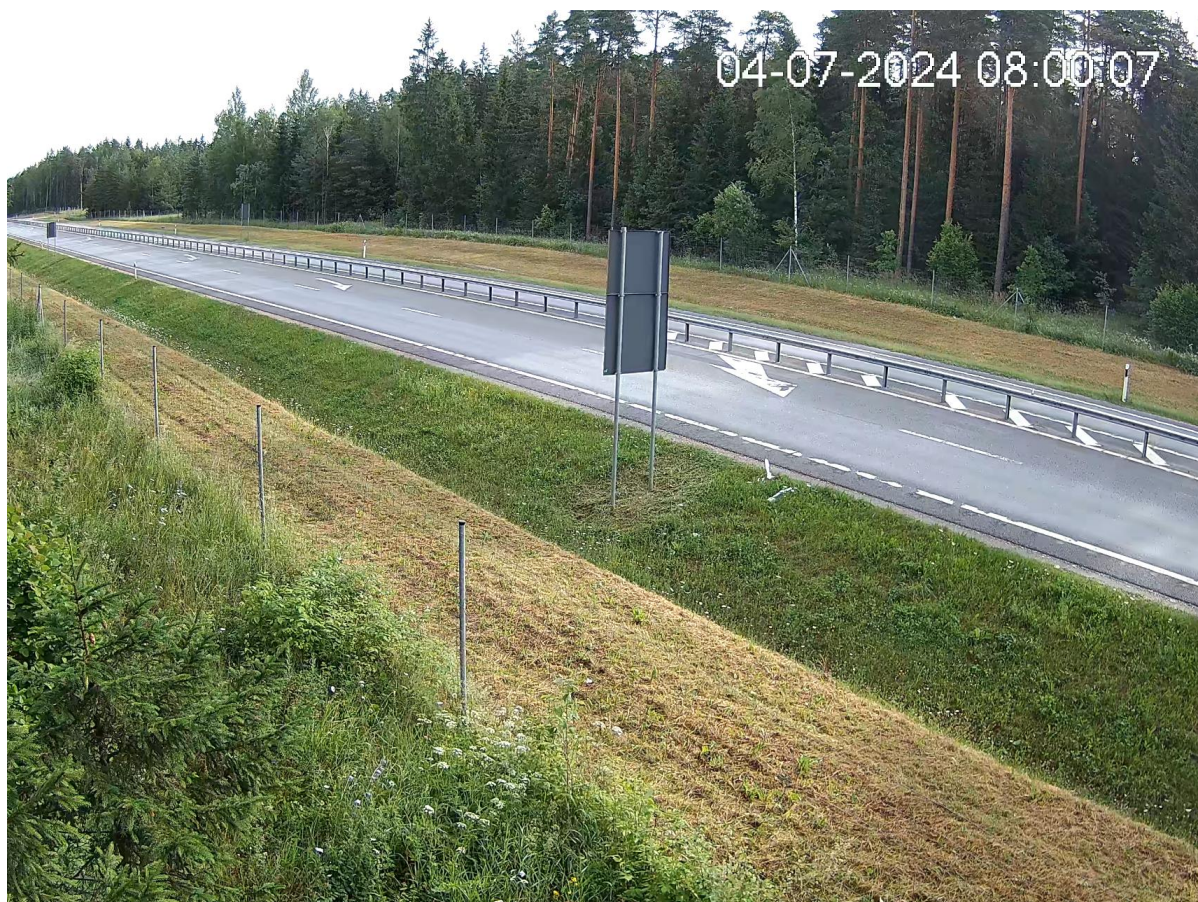
Loendusseadmed paigaldati lõigu keskosale ja lõpule nii, et oleks võimalik eristada sõidukeid sõiduradade kaupa. Kaamera paigaldati teeäärde nii, et ühinemisalal toimuv jääks kaamera vaatevälja.

Joonis 3. Videosalvestise vaade. Lähenev suund on Tallinna poolt.

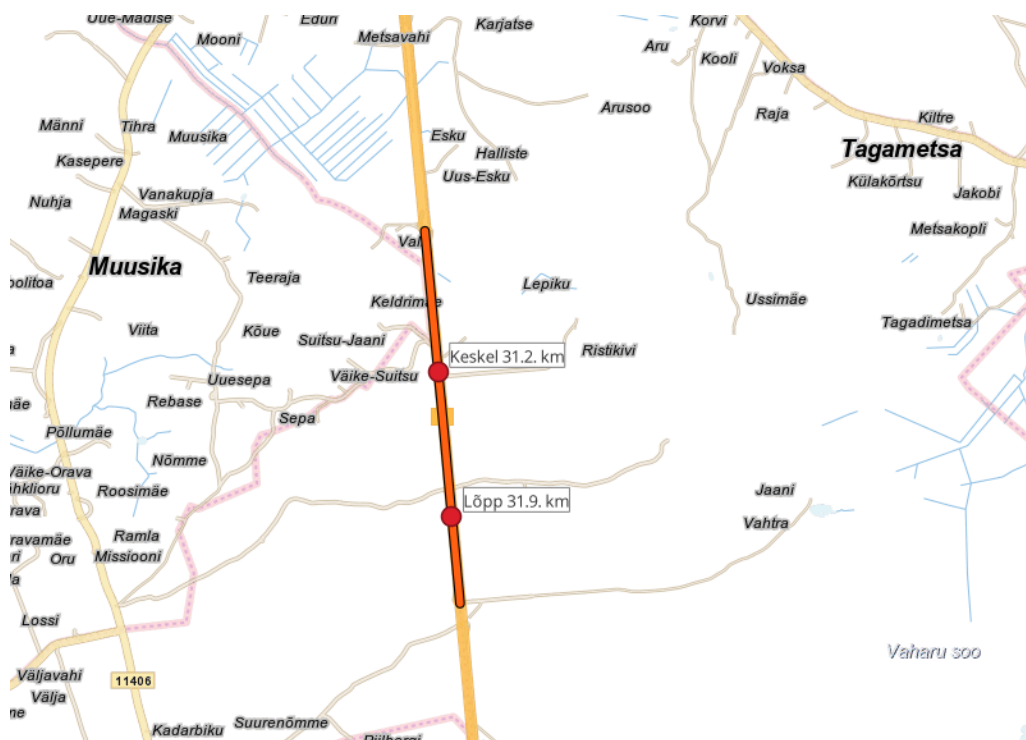
Loenduste asukohtade nimetamiseks kasutatakse kaheosalist nimetust, kus tekstiline osa „Keskel“ või „Lõpp“ tähistab asukohta lõigul ning numbriline väärtus „1“ või „2“ näitab sõidurada. „1“ tähistab parempoolset sõidurada ja „2“ vasakpoolset, möödumiseks kasutatavat sõidurada.

Joonis 4. Seadmete paiknemise skeem lõigul.

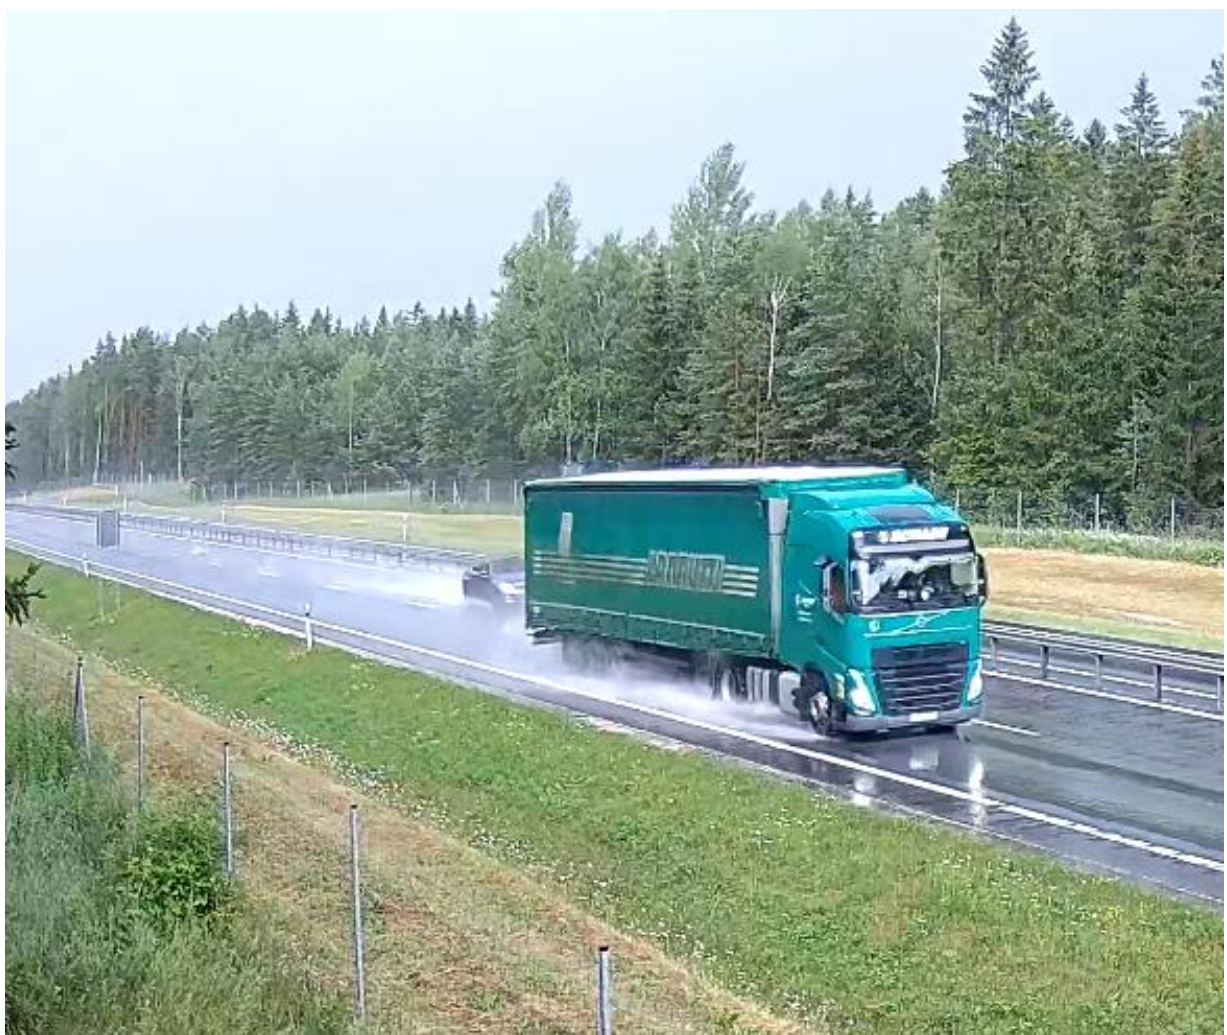
Kõige suurema riskiga olukorraks tuleb lugeda seda, kus möödumismanöövrit alustati kaamera vaateväljas, kus liikluskorraldusvahendid suunavad juba kõiki sõidukeid esimesele sõidurajale. Selliste sündmuste hulk oli suurem reedel, samas juba enne õhtuse tipptunni algust.

Joonis 12. Näide kaamera alas alustatud möödumismanöövrist reedese vihmajärgel.

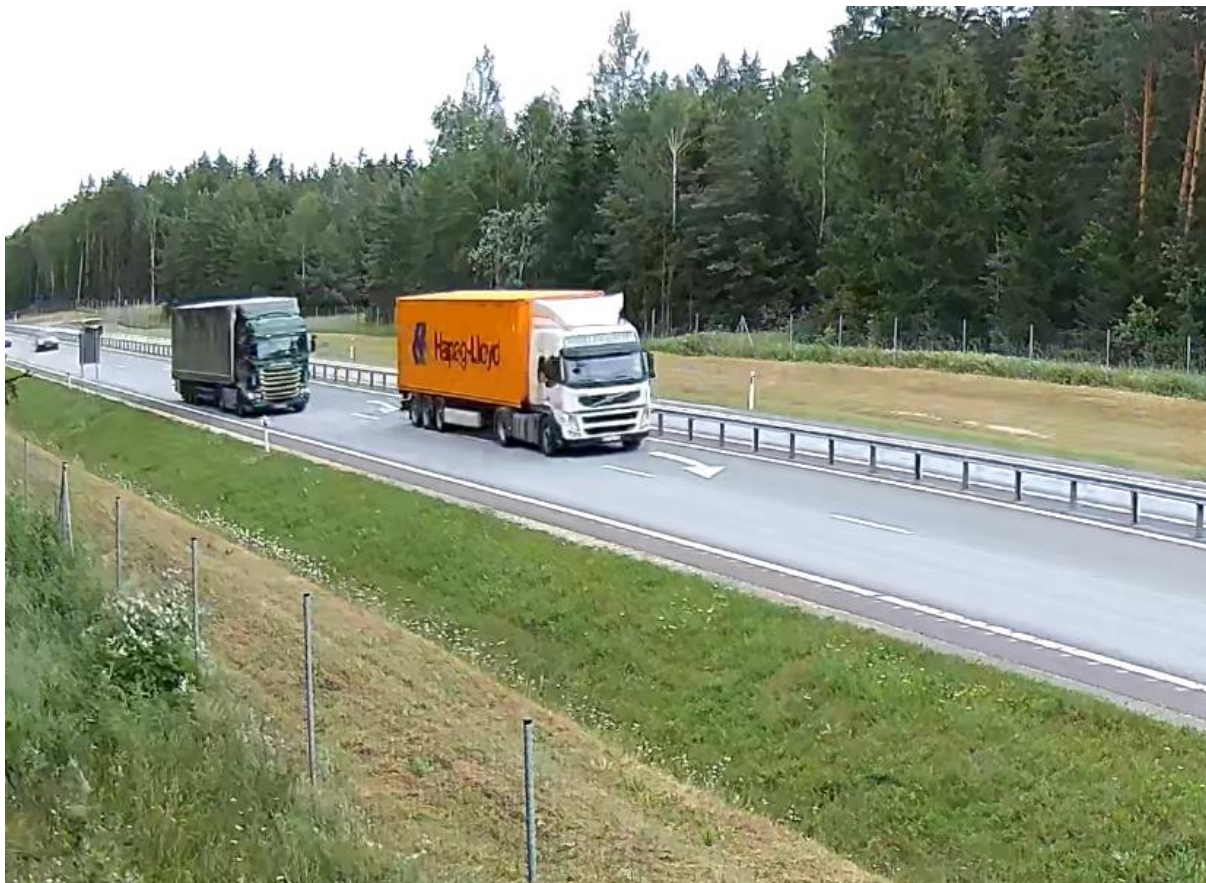
Kolmas suurema riskiga olukord on veoauto poolt sooritatud möödumismanööver. Sellisel juhul on tagant tulijatele varjatud kogu ees olev olukord, samuti võib manööver venida ajaliselt pikaks ning mööduja peab leidma võimaluse hoo alandamiseks ning tagasi reastumiseks. Selliseid olukordi oli vaatlusperioodil kaheksa.

Joonis 15. Poolhaagisega veok möödumismanöövril.
