27.10/2016 mõõdistuslaeva EVA 301 põhjapuude veealuse objektiga mõõdistustööde ajal

## Ohutusjuurdluse kokkuvõte

## I Lühikokkuvõte

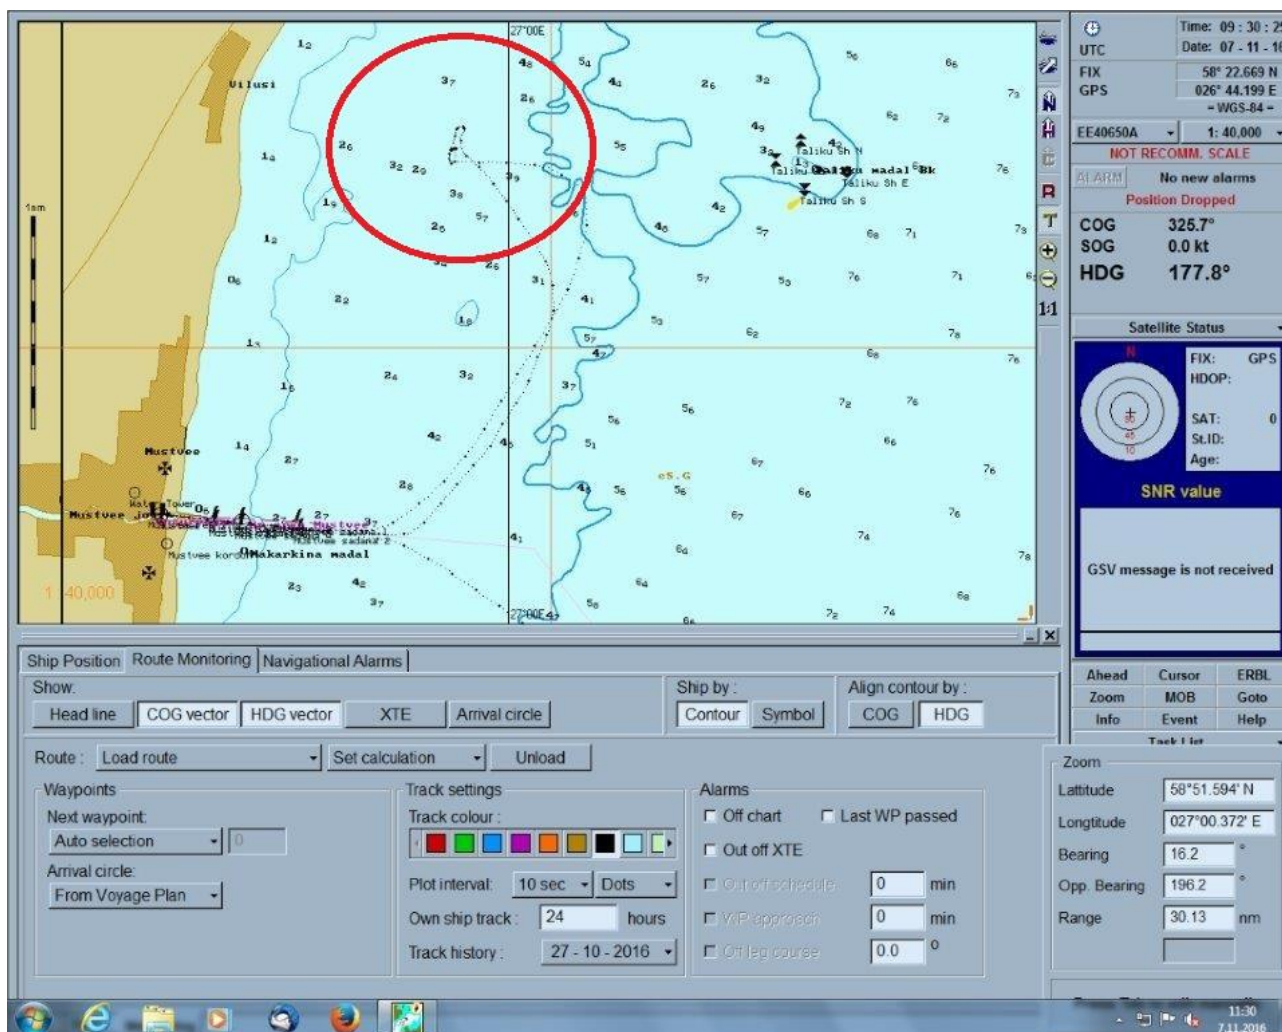
Foto 1.  
Mõõdistuste rajoon.

Hüdrograafialev EVA-301 väljus 27.10.2016 kell 08.20 Mustvee sadamast mõõdistustöödele Vilusi „B“ mõõdistusalale (foto 1). Laev oli mehitatud vastavalt 10.04.2012 väljastatud „Siseveelaeva ohutu mehitatuse tunnistusele“. Laevavarud: v/p kütuse tank 1300 l, p/p kütusetank 1300 l, määrdeõlid 10 l, vesi 300 l.  $T_k = 1,0$  m.
