## Ohutusjuurdluse aruanne

**Purjelaev Blue Sirius madalikule sõit Aegna saare lähedal 09.08.2013.a.**

30.12.2013

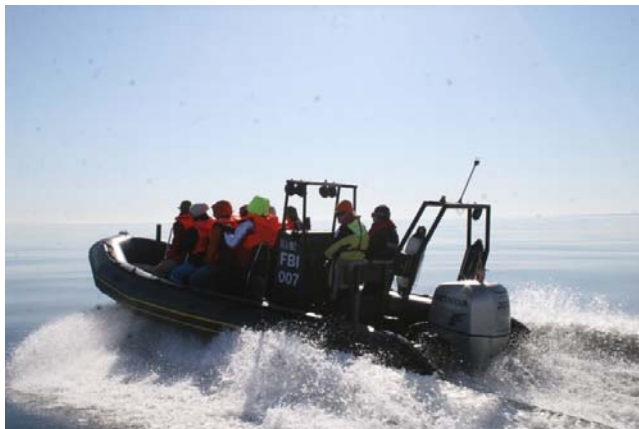
Foto 9  
Viimsi SAR päästekaater

Päästetöö käigus purunes Viimsi SAR päästekaatri kummist esipontoon, kui kaater lainelöögi mõjul purjelaeva grootmasti vandikinnitust puudutas. Päästetööd see ei seganud.

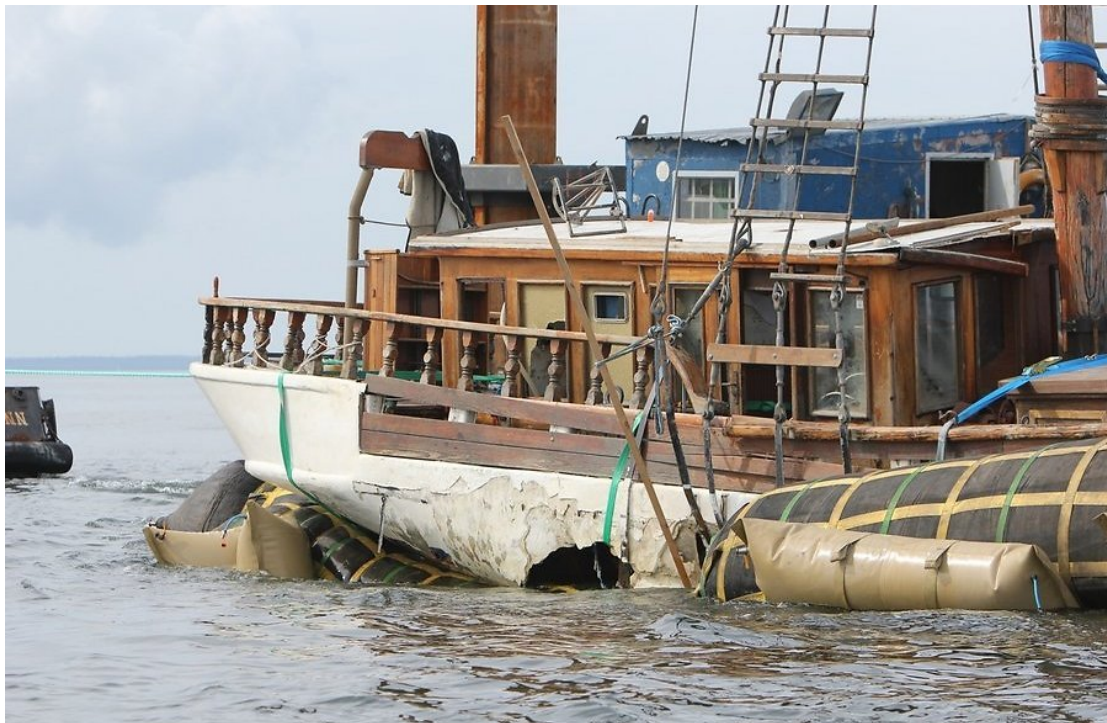
Hommikul alustati tuukrite abil, rihmade ja kettidega pontoonide kinnitamist purjelaeva külge. Täites pontoonid õhuga saadi purjelaev ujuma ja tõmmati siis mööda kanalit ujuvpraami juurde. Kell 23.00 seisis purjelaev Blue Sirius ujuvpraami parda ääres kinnitusotstel.

Foto 11  
Purjelaev Blue Sirius teel sadamasse
