## Juurdluse aruanne

**Reisiparvlaev Kihnu Virve madalikule sõit Munalaiu ja Kihnu sadama vaheliselt laevateelt kõrvalekaldumisel 11.03.2018 a.**

07.06.2018

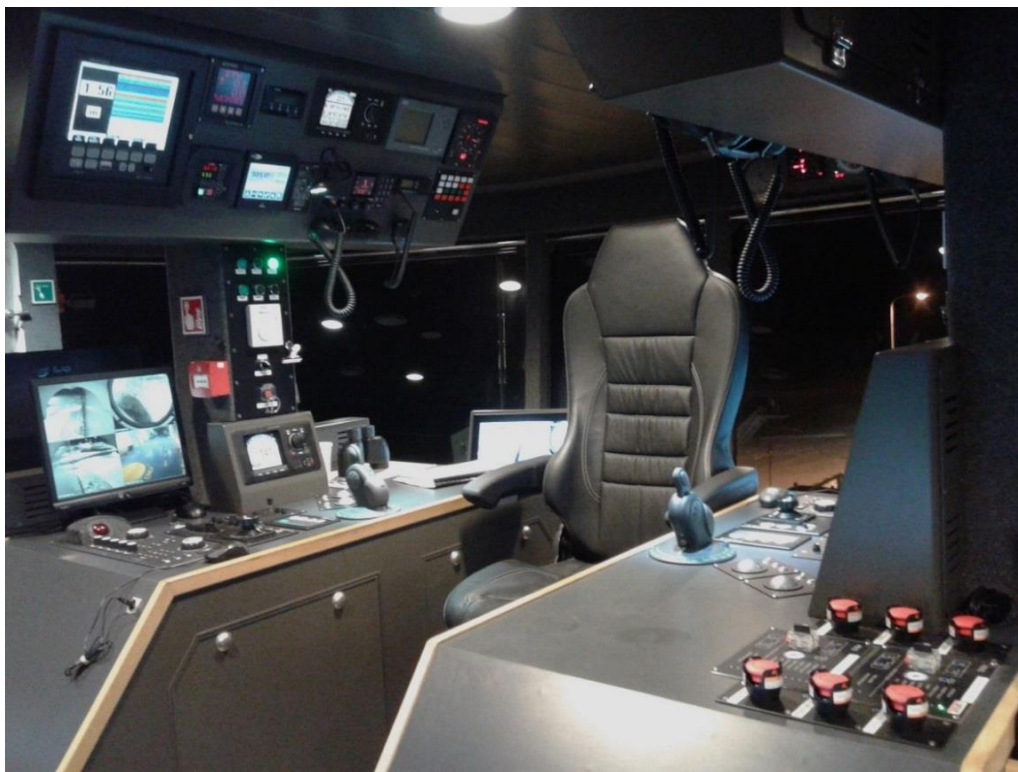
Foto 4  
Kapteni töökoht

Kell 17.45 anti lahti kinnitusotsad ja reisiparvlaev Kihnu Virve väljus Munalaiu sadamast ahter eespool, alustades plaanipärast reisi liinil Munalaiu – Kihnu. Sisse olid lülitatud käigutuled, sillal töötasid radarid, ECDIS, kajalood ja teised navigatsiooniseadmed. Rooliseade oli käsijuhtimisel. Juhtimispuldi juures olid navigatsioonivahis kapten ja laeva jõuseadmete juhtimispuldi juures vanemmehaanik.

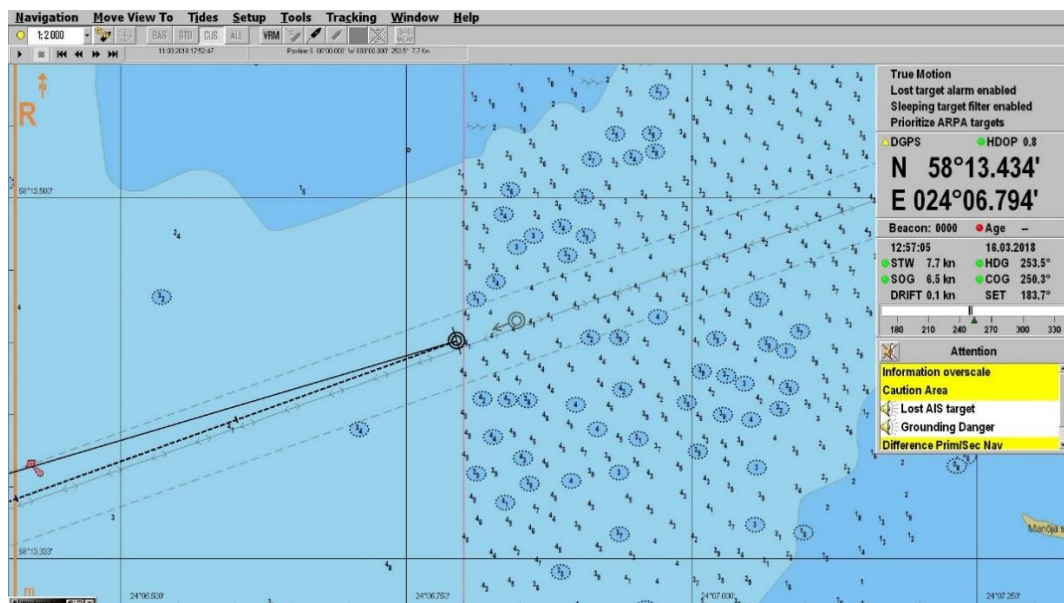
Foto 5  
Väljavõte ECDIS-e logist (kell 17.53)

Kell 17.50 koordinaatidel 58°13,4'N 024°07,1'E pöörati Saareotsa liitsihile, GKK= 250,4°, laeva kiirus 5,3 sõlme.
