## Ohutusjuurdlus

### 1. Lühikokkuvõtte

01.12.2013.a kell 22.44 RPL Muhumaa sildumise käigus tugeva NW tuulega (kuni 24,5 m/s) tekkis tugev vööri kanne kai nr 2 suunas ja laeva vöör läks vastu betoonist vendrituge tavapärasest tuntavama tugevusega. Laeva vööriosa kontrollimisel selgus, et vööripiigi piirkonnas, ülevalpool veeliini oli tekkinud kere läbiv vigastus.

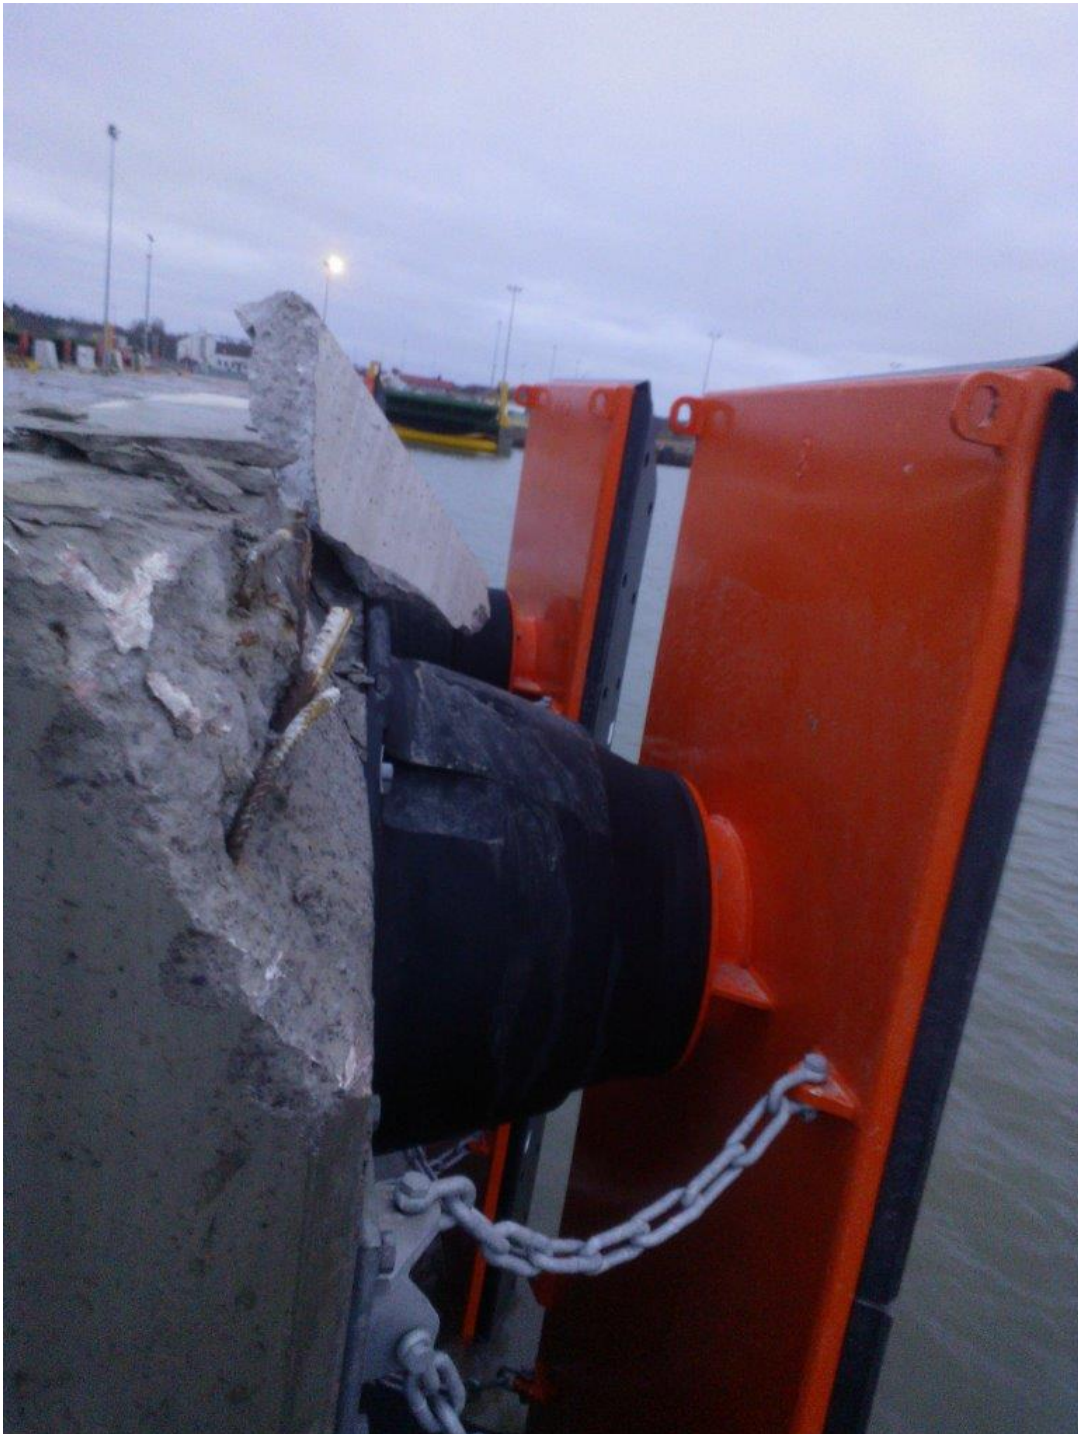
Laeva vööriosa kontrollimisel selgus, et vööriigi piirkonnas, ülevalpool veeliini oli laevakere läbiv vigastus. Koheselt teatati liinidirektorile ja superintendandile. Samuti teavitati sellest juhtumist Veeteede Ametit. Laeva töö liinil peatati ja graafikujärgseid reise jätkas RPL SAAREMAA. Kokkupuute tagajärjel purunes ka betoonist vendritoe merepoolne kokkupuute nurk ja vähesel määral oli deformeerunud metallist alusplaadi serv.

01.12.2013 RPL Muhumaa sooritas graafikujärgset reisi Virtsu - Kuivastu väljumisega Virtsust kell 22.15. Väljumisel Virtsust oli tuul NW 7-8 palli, lainetus 4-5 palli. Pardal oli 16 sõidukit, 56 reisijat ja 21 laevapere liiget. Vahis oli vanemtüürimees. Sildumisel Kuivastu sadamas kell 22.44 ootamatult tõusnud NW väga tugeva tormi-iili ja kai otsast läbi jooksva lõunasuunalise hoovuse tõttu (kiirus 1-2 sõlme), tekkis tugev vööri kanne kai nr 2 suunas ja laeva vöör kandus väga tugevalt vastu kai nr 2 betoonist vendrituge. Jätkati sildumisoperatsiooni ja kell 22.45 oli laev kai nr 2 ääres tavalises positsioonis. Laeva visuaalsel vaatlusel selgus, et RPL Muhumaa oli kokkupuutel kai nr 2 betoonist vendritoega saanud laeva kerele vööripiigi piirkonnas, ülevalpool veeliini kere läbiva vigastuse diameetriga 500 mm, vasaku parda kaarte + 71 ja +72 vahel, 2,2 – 2,7 m veeliinist üleval pool. Kokkupuute tagajärjel purunes ka betoonist vendritoe ülemine merepoolne nurk ja vähesel määral oli deformeerunud metallist alusplaadi serv. RPL Muhumaa jäi Kuivastu sadamasse ootama liinidirektori korraldusi. 02.12.2013 sai RPL Muhumaa liinidirektorilt korralduse suunduda Virtsu sadamasse selleks, et klassifikatsiooniühing Det Norske Veritas teostaks kere osalise lisaülevaatuse ja remondi teostaks OÜ Dianekt a klassifikatsiooniühing Det Norske Veritas järelevalve all. Remont lõppes 04.12.2013.
