**Manteeameti tegevuskava üleujutusosalade ja  
võimalike kliimamuutuste tuvastamiseks  
II osa lisad**

2018-012

Tallinn 2018

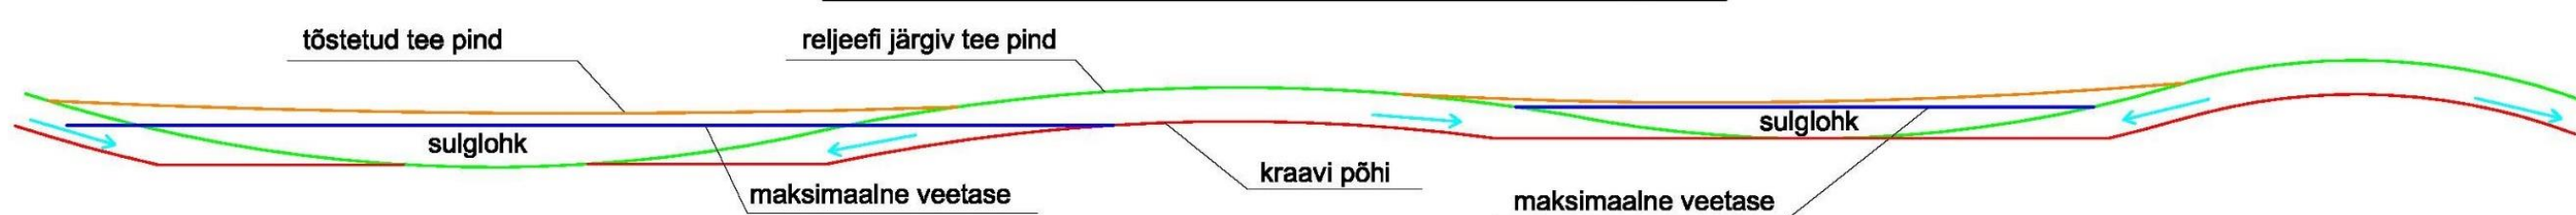
Joonis 5. Vee äravoolu ei lahendata, tee muldkeha ehitatakse kõrgemaks

Peab olema selge kui suur vee maht mulde taha koguneb ja kui kõrgele vee tase seetõttu ajutiselt tõuseb.

Üleujutus ei tohi tekitada probleeme kõrval olevale alale, pinnase omadused peavad võimaldama veel ära imbuda (soostumine peab olema välditud).

Kui sulglohu maht on väiksem kui koguneva vee maht, siis ei ole tee tõstmine lahendus - vesi hakkab ikkagi üle voolama, kuid kõrgema muldkeha korral onpurunemine tõenäolisem ja kahjud suuremad.

NB! Kui vesi koguneb ainult ühele poole muldkeha, muutuvad oluliselt töötingimused. Muldkeha hakkab tööle pinnastamina.

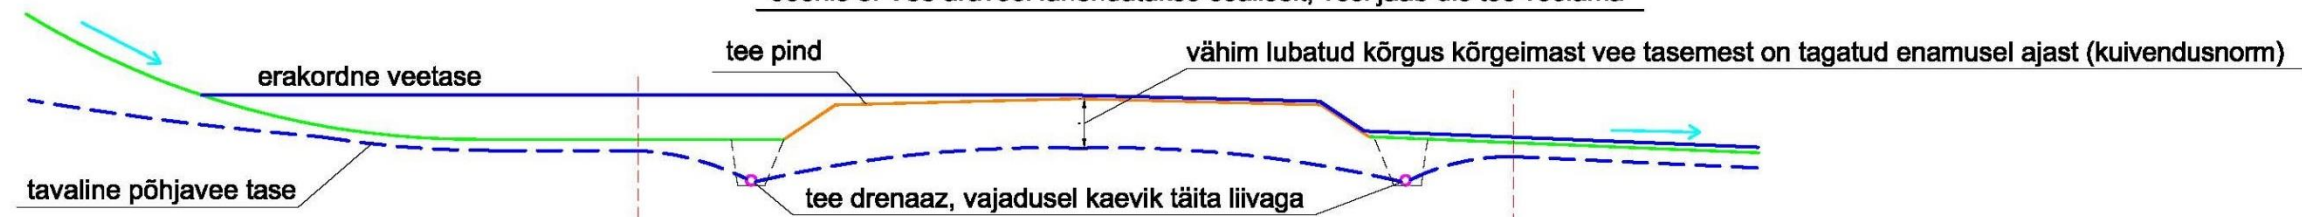
Joonis 8. Vee äravool lahendatakse osaliselt, vesi jääb üle tee voolama

Tee muldkeha töötingimused samased paisuga, võib osutuda vajalikuks kasutada erilahendusi! Kindlasti vajalik alaveepoolse teepeenra ja nõlva kindlustamine!

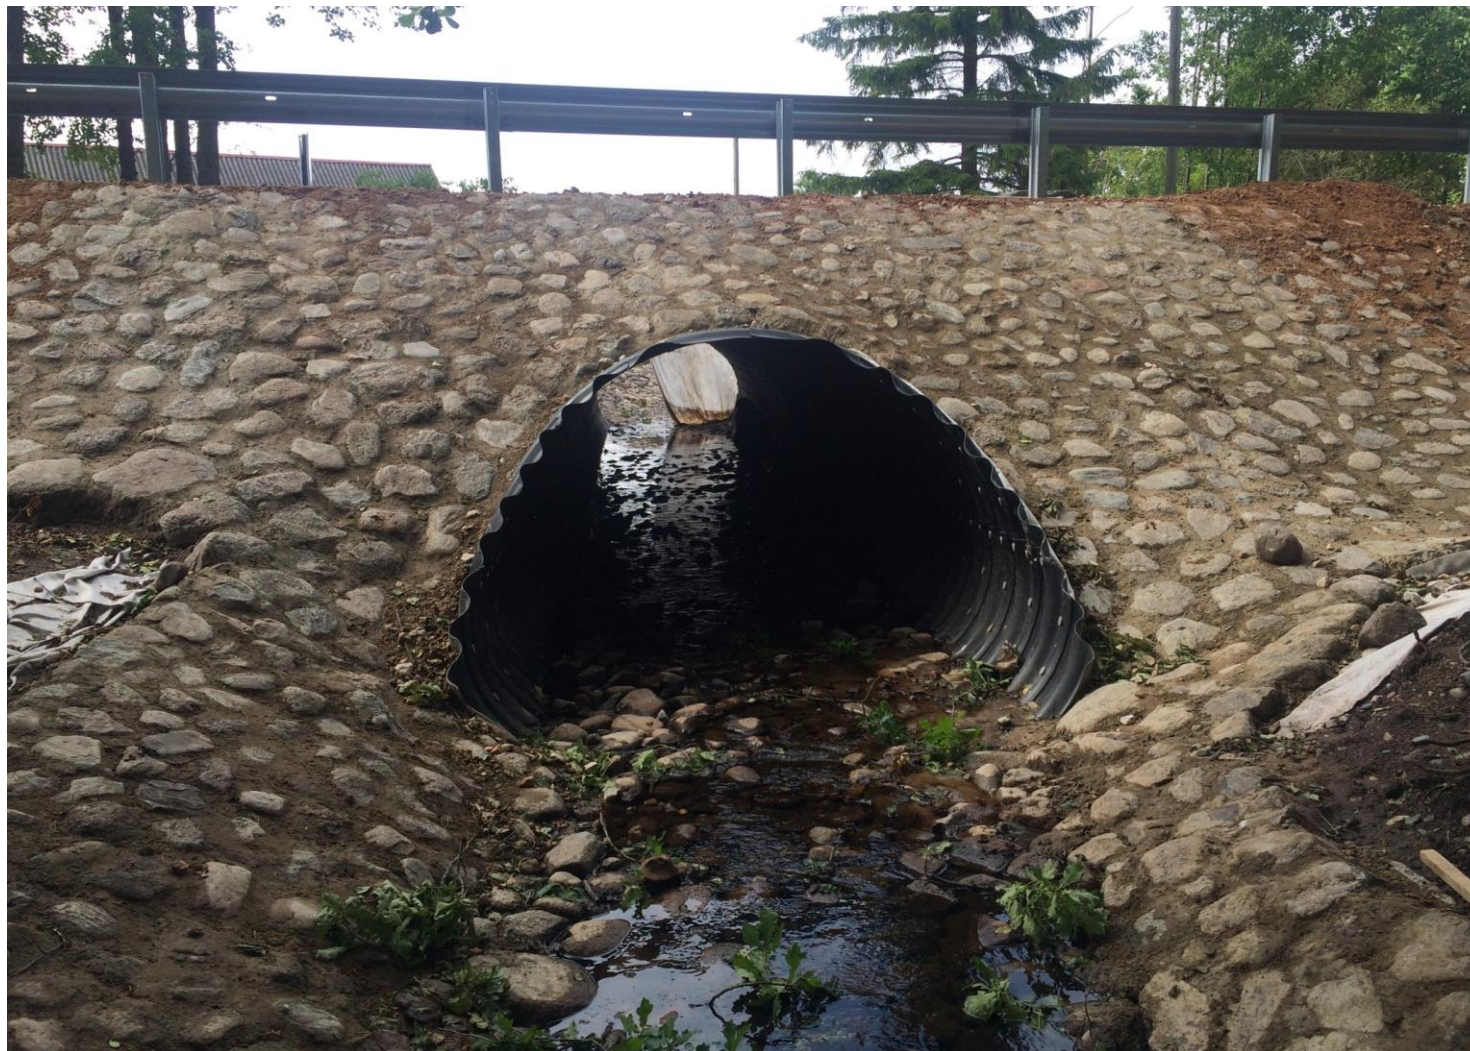
**Foto 19.** Majaka torusild Rannametsa-Ikla tee (19331) all. Kabli maaparandussüsteemi (6034480000040) eesvooluks oleval kraavil. Toru põhi on sobiva languga, paigaldatud kraavi põhjast madalamale ja toru on kraavi põhja kõrguseni tagasi täidetud kividega. Tagatud on nii vee läbijuhtimine kui vee-elustiku rändevõimalus

Foto 19. Majaka torusild Rannametsa-Ikla tee (19331) all. Kabli maaparandussüsteemi (6034480000040) eesvooluks oleval kraavil. Toru põhi on sobiva languga, paigaldatud kraavi põhjast madalamale ja toru on kraavi põhja kõrguseni tagasi täidetud kividega. Tagatud on nii vee läbijuhtimine kui vee-elustiku rändevõimalus

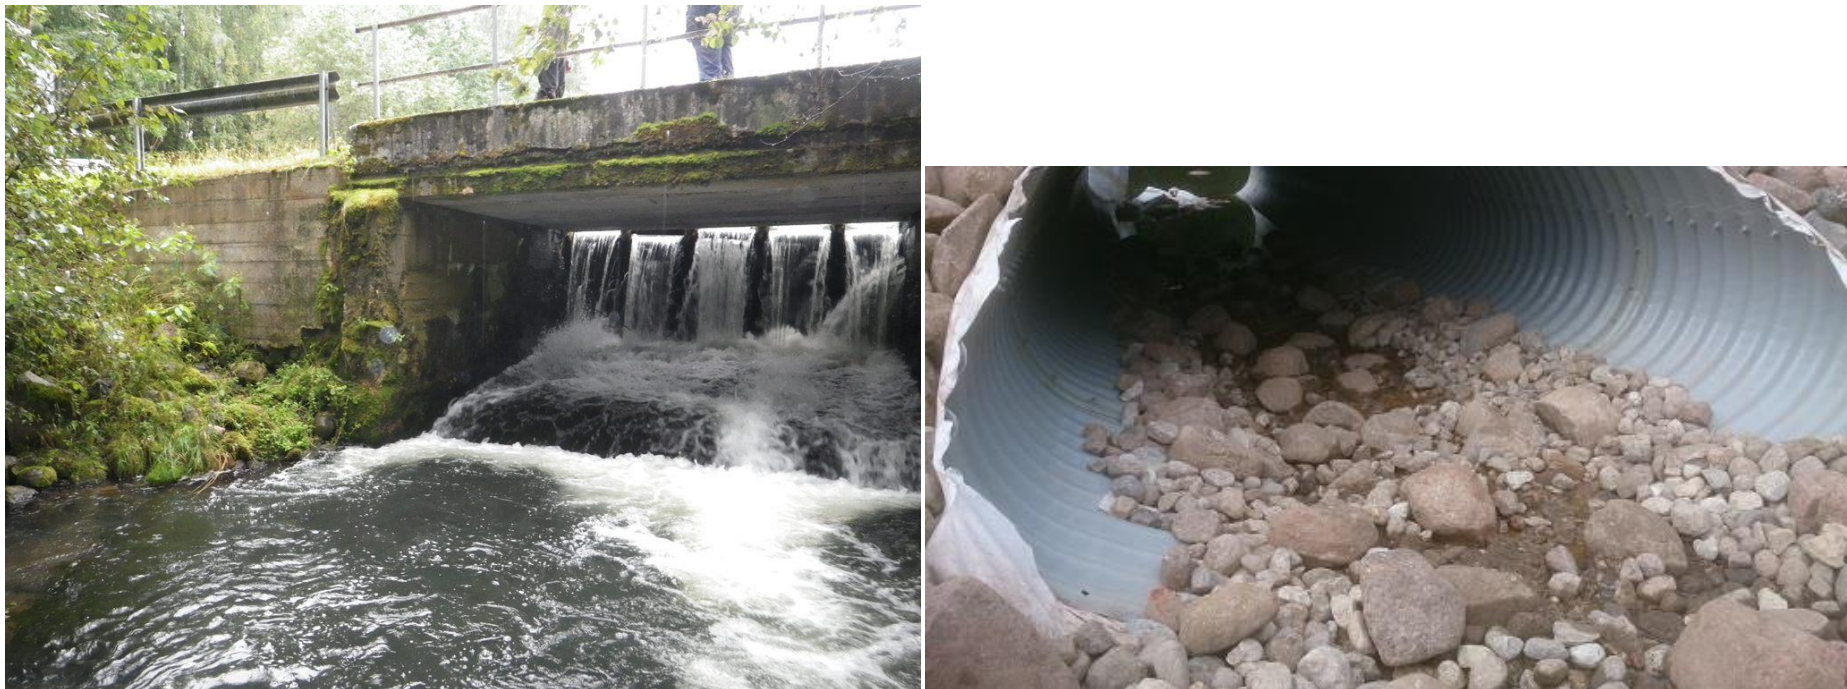
**Foto 21.** Torusild Ahja jõel 18111 Kiuma-Peraküla tee all. Endine Möksi veskipais ja Möksi sild on ümber ehitatud torusillaks. Toru põhi on sobiva languga, paigaldatud jõe põhjast madalamale ja toru on jõe põhja kõrguseni tagasi täidetud kividega. Tagatud on nii vee läbijuhtimine kui vee-elustiku rändevõimalus.

Foto 21. Torusild Ahja jõel 18111 Kiuma-Peraküla tee all. Endine Möksi veskipais ja Möksi sild on ümber ehitatud torusillaks. Toru põhi on sobiva languga, paigaldatud jõe põhjast madalamale ja toru on jõe põhja kõrguseni tagasi täidetud kividega. Tagatud on nii vee läbijuhtimine kui vee-elustiku rändevõimalus.
