**KUKRUSE-JÕHVI JA KROODI SETTEBASSEINIDE SEIRE**  
**AS MAVES ja AS Kobras töö nr: 14033**

**2014**

Maanteeamet  
Tallinn 2014

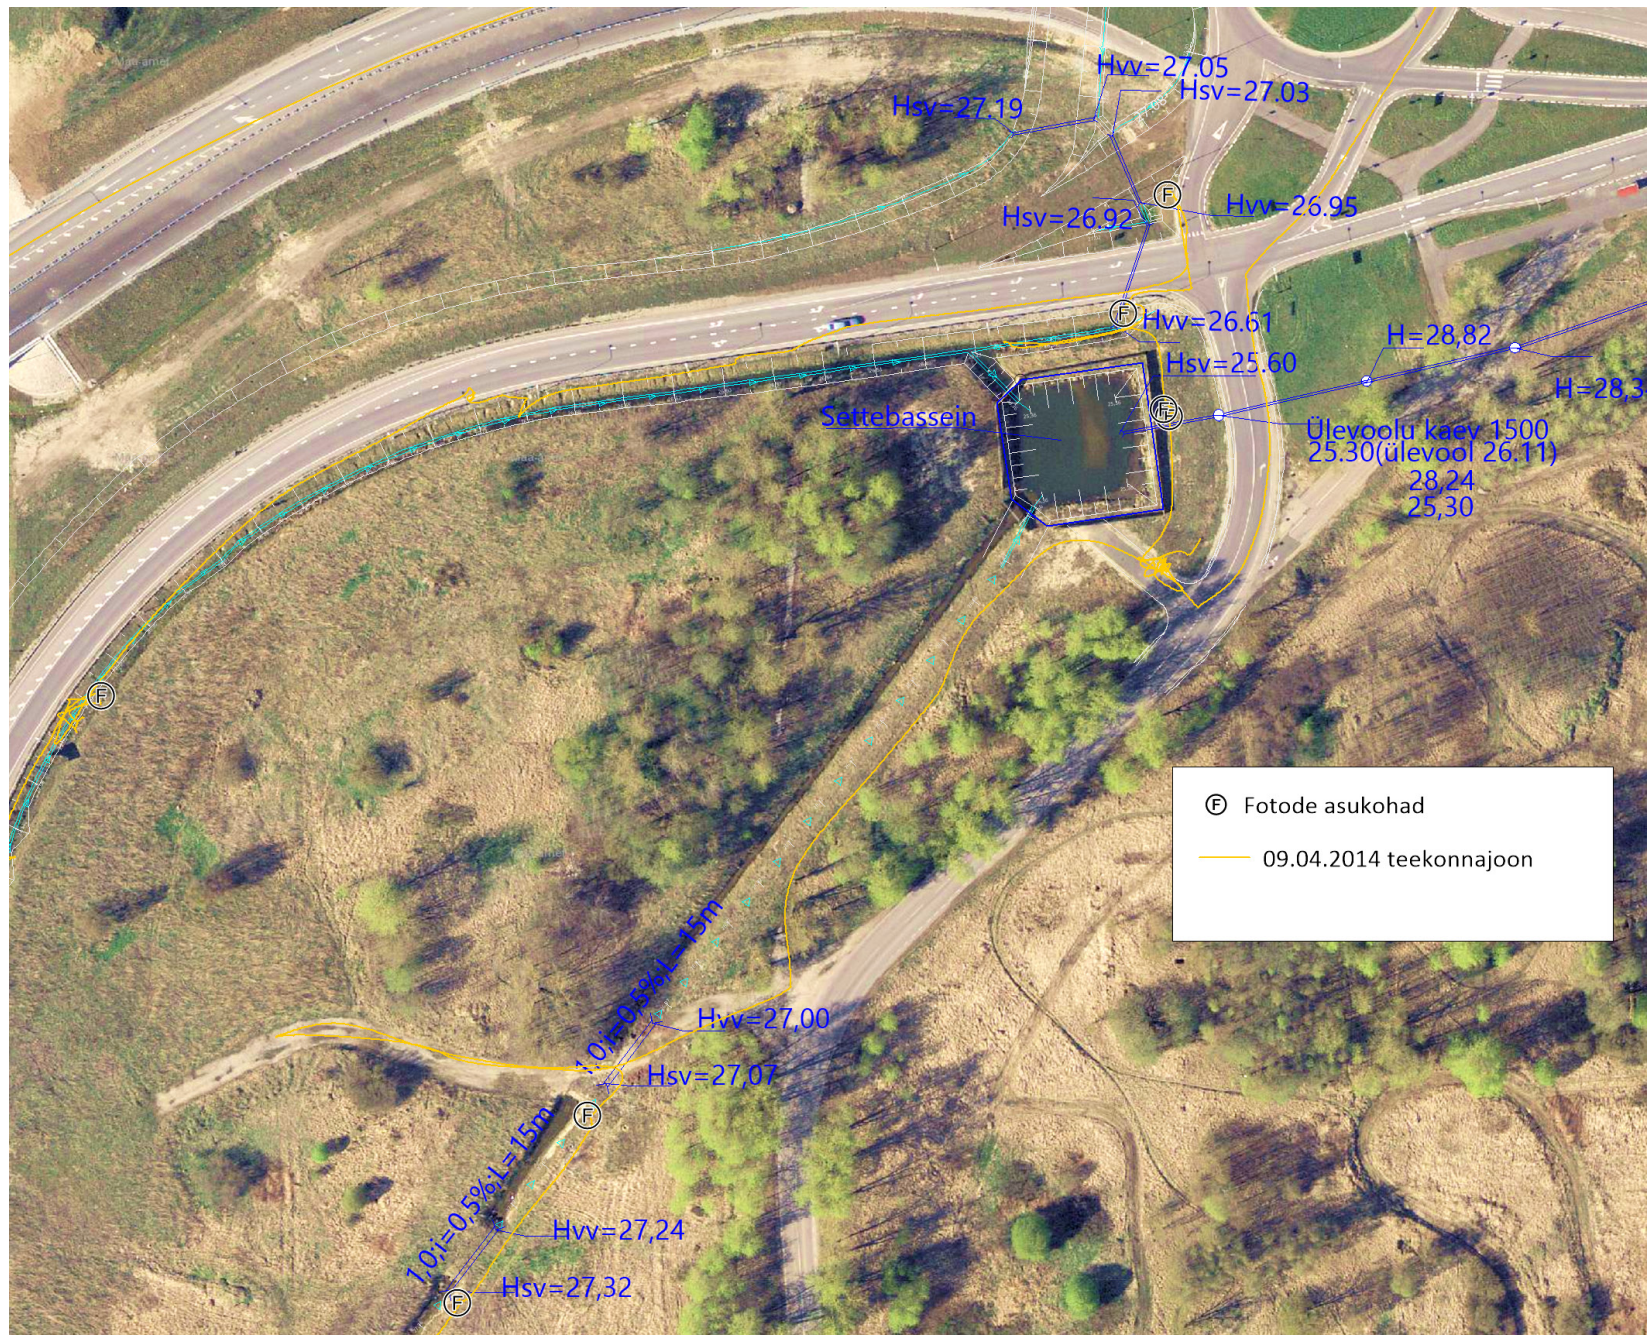
Joonis 1 Kroodi õli-liivapüüduri ala

Õli-liivapüüdurist loode poolt sisenevas kraavis oli vesi selge, läbipaistev. Kraavi nõlvad on kohati tee peal kogunenud sademeteveest ära uhutud (väikesed vagumused teepoolisel kaldal). Ülesvoolu 95 m kaugusel lääne pool tiiki suubumisest hakkab vee sügavus kraavis vähenema ja taimestikuna lisandub hundinui. Ülesvoolu ca 200 m loodepoolse kraavi suubumiskohast õli-liivapüüdurisse, lõpeb vesi ja algab kuiv kraav (9.04.2014. a). Vesi oli kõikjal visuaalselt puhas, (foto 3).

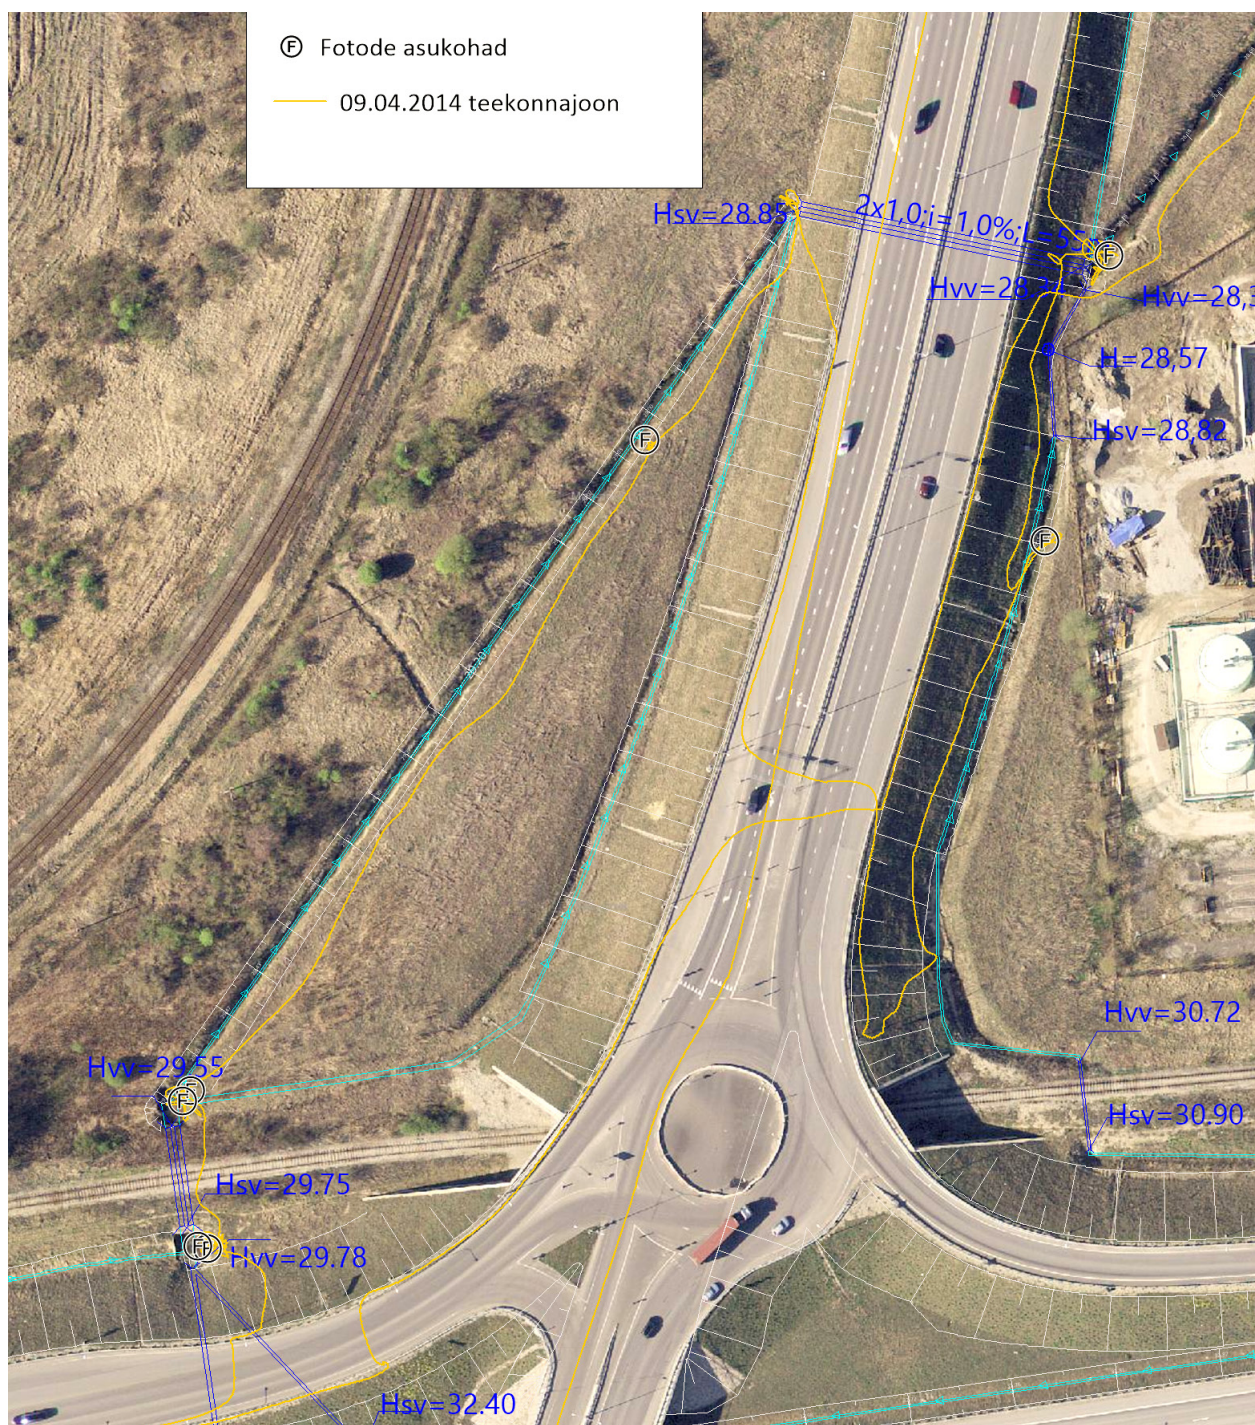
**Joonis 2 Põhjaranna tee piirkond Peterburi tee viaduktini**

Põhjaranna tee alt siseneb õli-liivapüüdurisse voolavasse edelapoolsesse kraavi kaks truupi (foto 5, vasak pilt, paiknemine on joonisel 2), millest lõunapoolne on kinni (liiva täis). Põhja-poolsest truubist kraavi suubuv vesi on selge, läbipaistev (veel on tuntav nõrk reoveele ise-loomulik hais). Kraavi kalda ääres on veepinnal värviline kile, mis on tõenäoliselt rauakile (ki-le pragunemise järgi). Kraavi kaldail on pruun sete (raud, pole naftasaadus).

Fotol 5 olev vasakpoolseim üksiktruup toob vee teeäärsest kraavist naftabaasi ja Põhjaranna tee vahel. Vesi lakkab kraavis 70m kaugusel truubist (foto 5 parempoolne pilt). Vesi on pu-has, selge, rauakilega kraavi kaldail. Naftabaasi poolt kraavi sisenevaid torusid polnud näha.

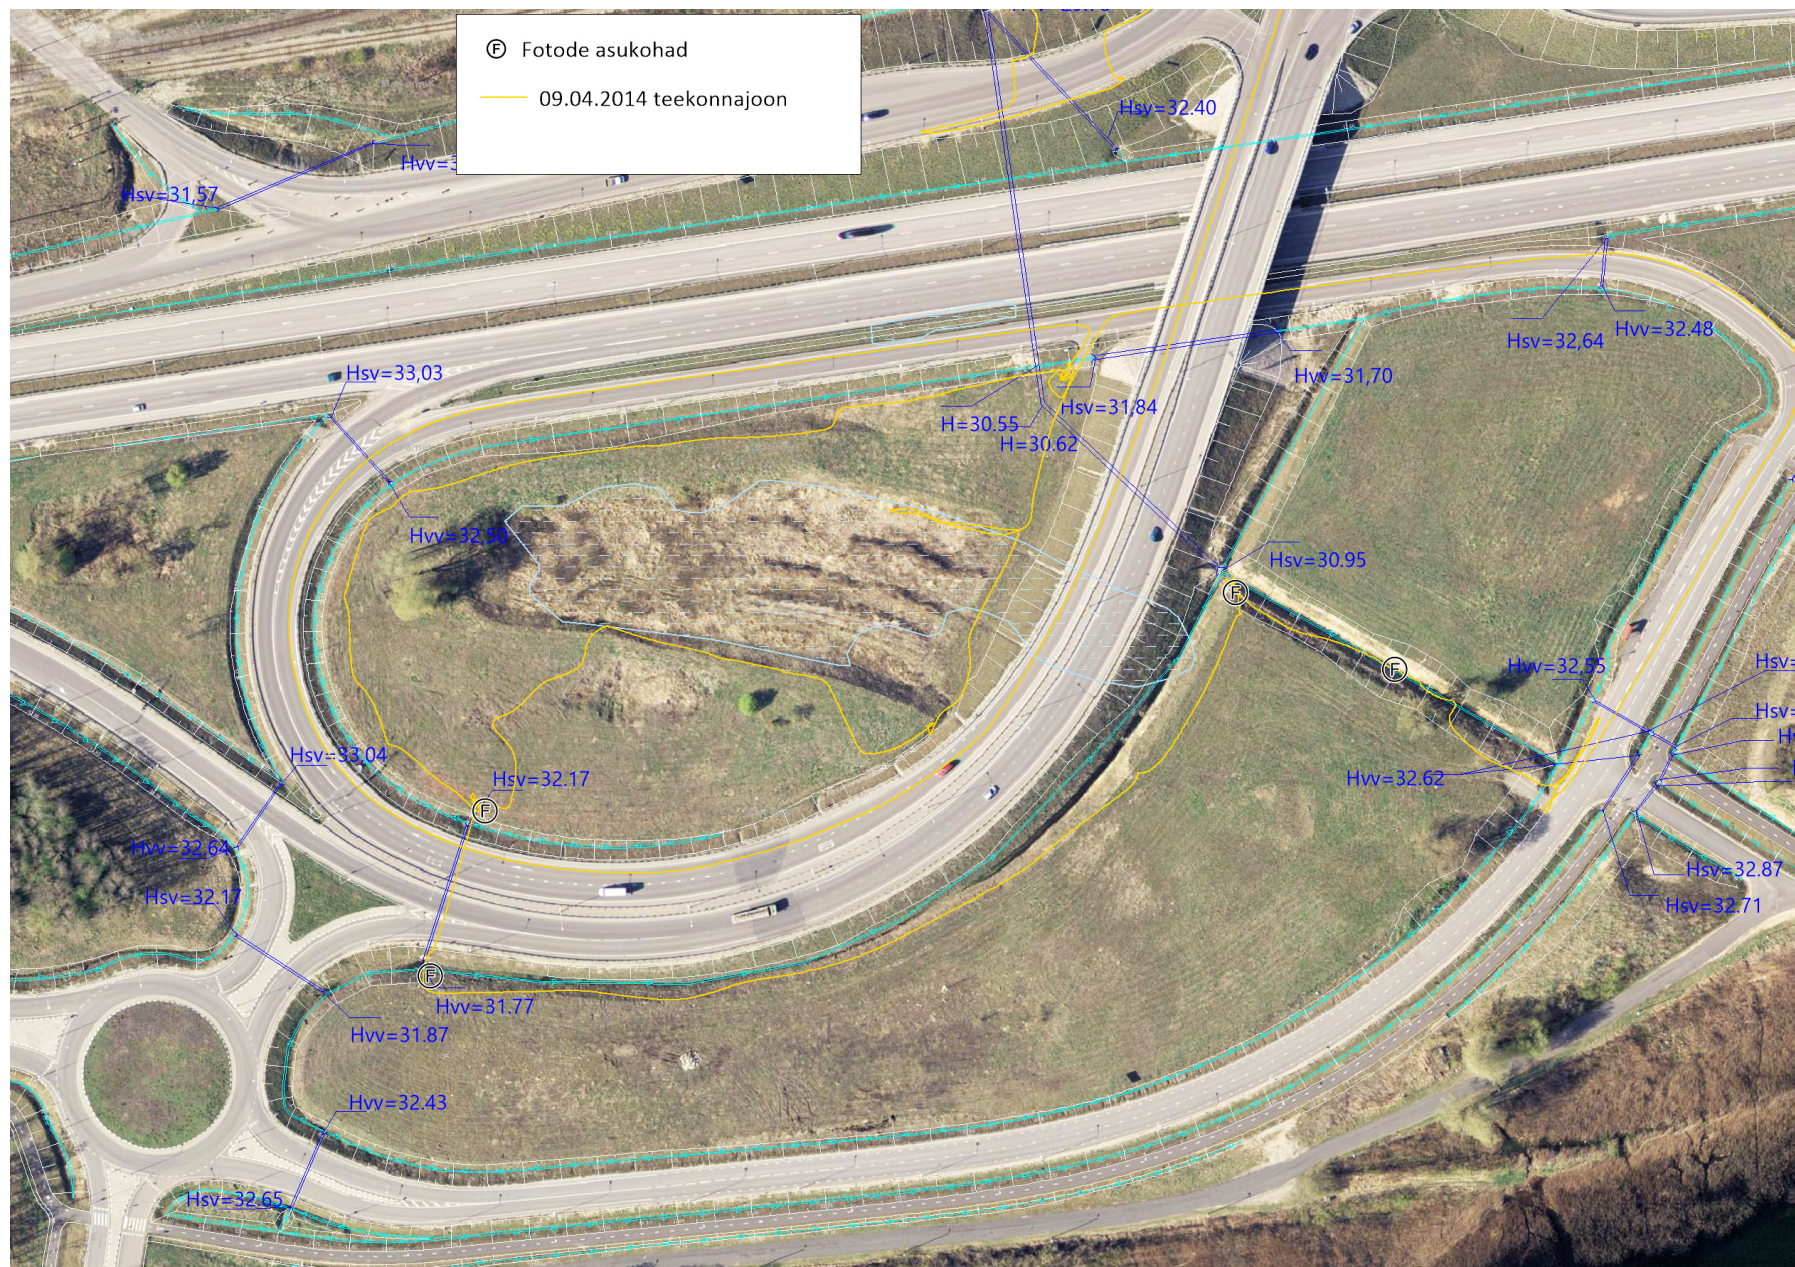
Joonis 3 Lõuna pool Peterburi teed olev kogujateede kraavivõrk Põhjaranna tee viadukti juures

Põhjaranna tee üle Peterburi tee mineva viaduktitee pind on joonisel 7 esitatud uuringupunkti läheduses (sellest läänes) ära vajunud, mis viitab tee alla jäänud orgaanilisele ainele või nõrkade pinnastele.

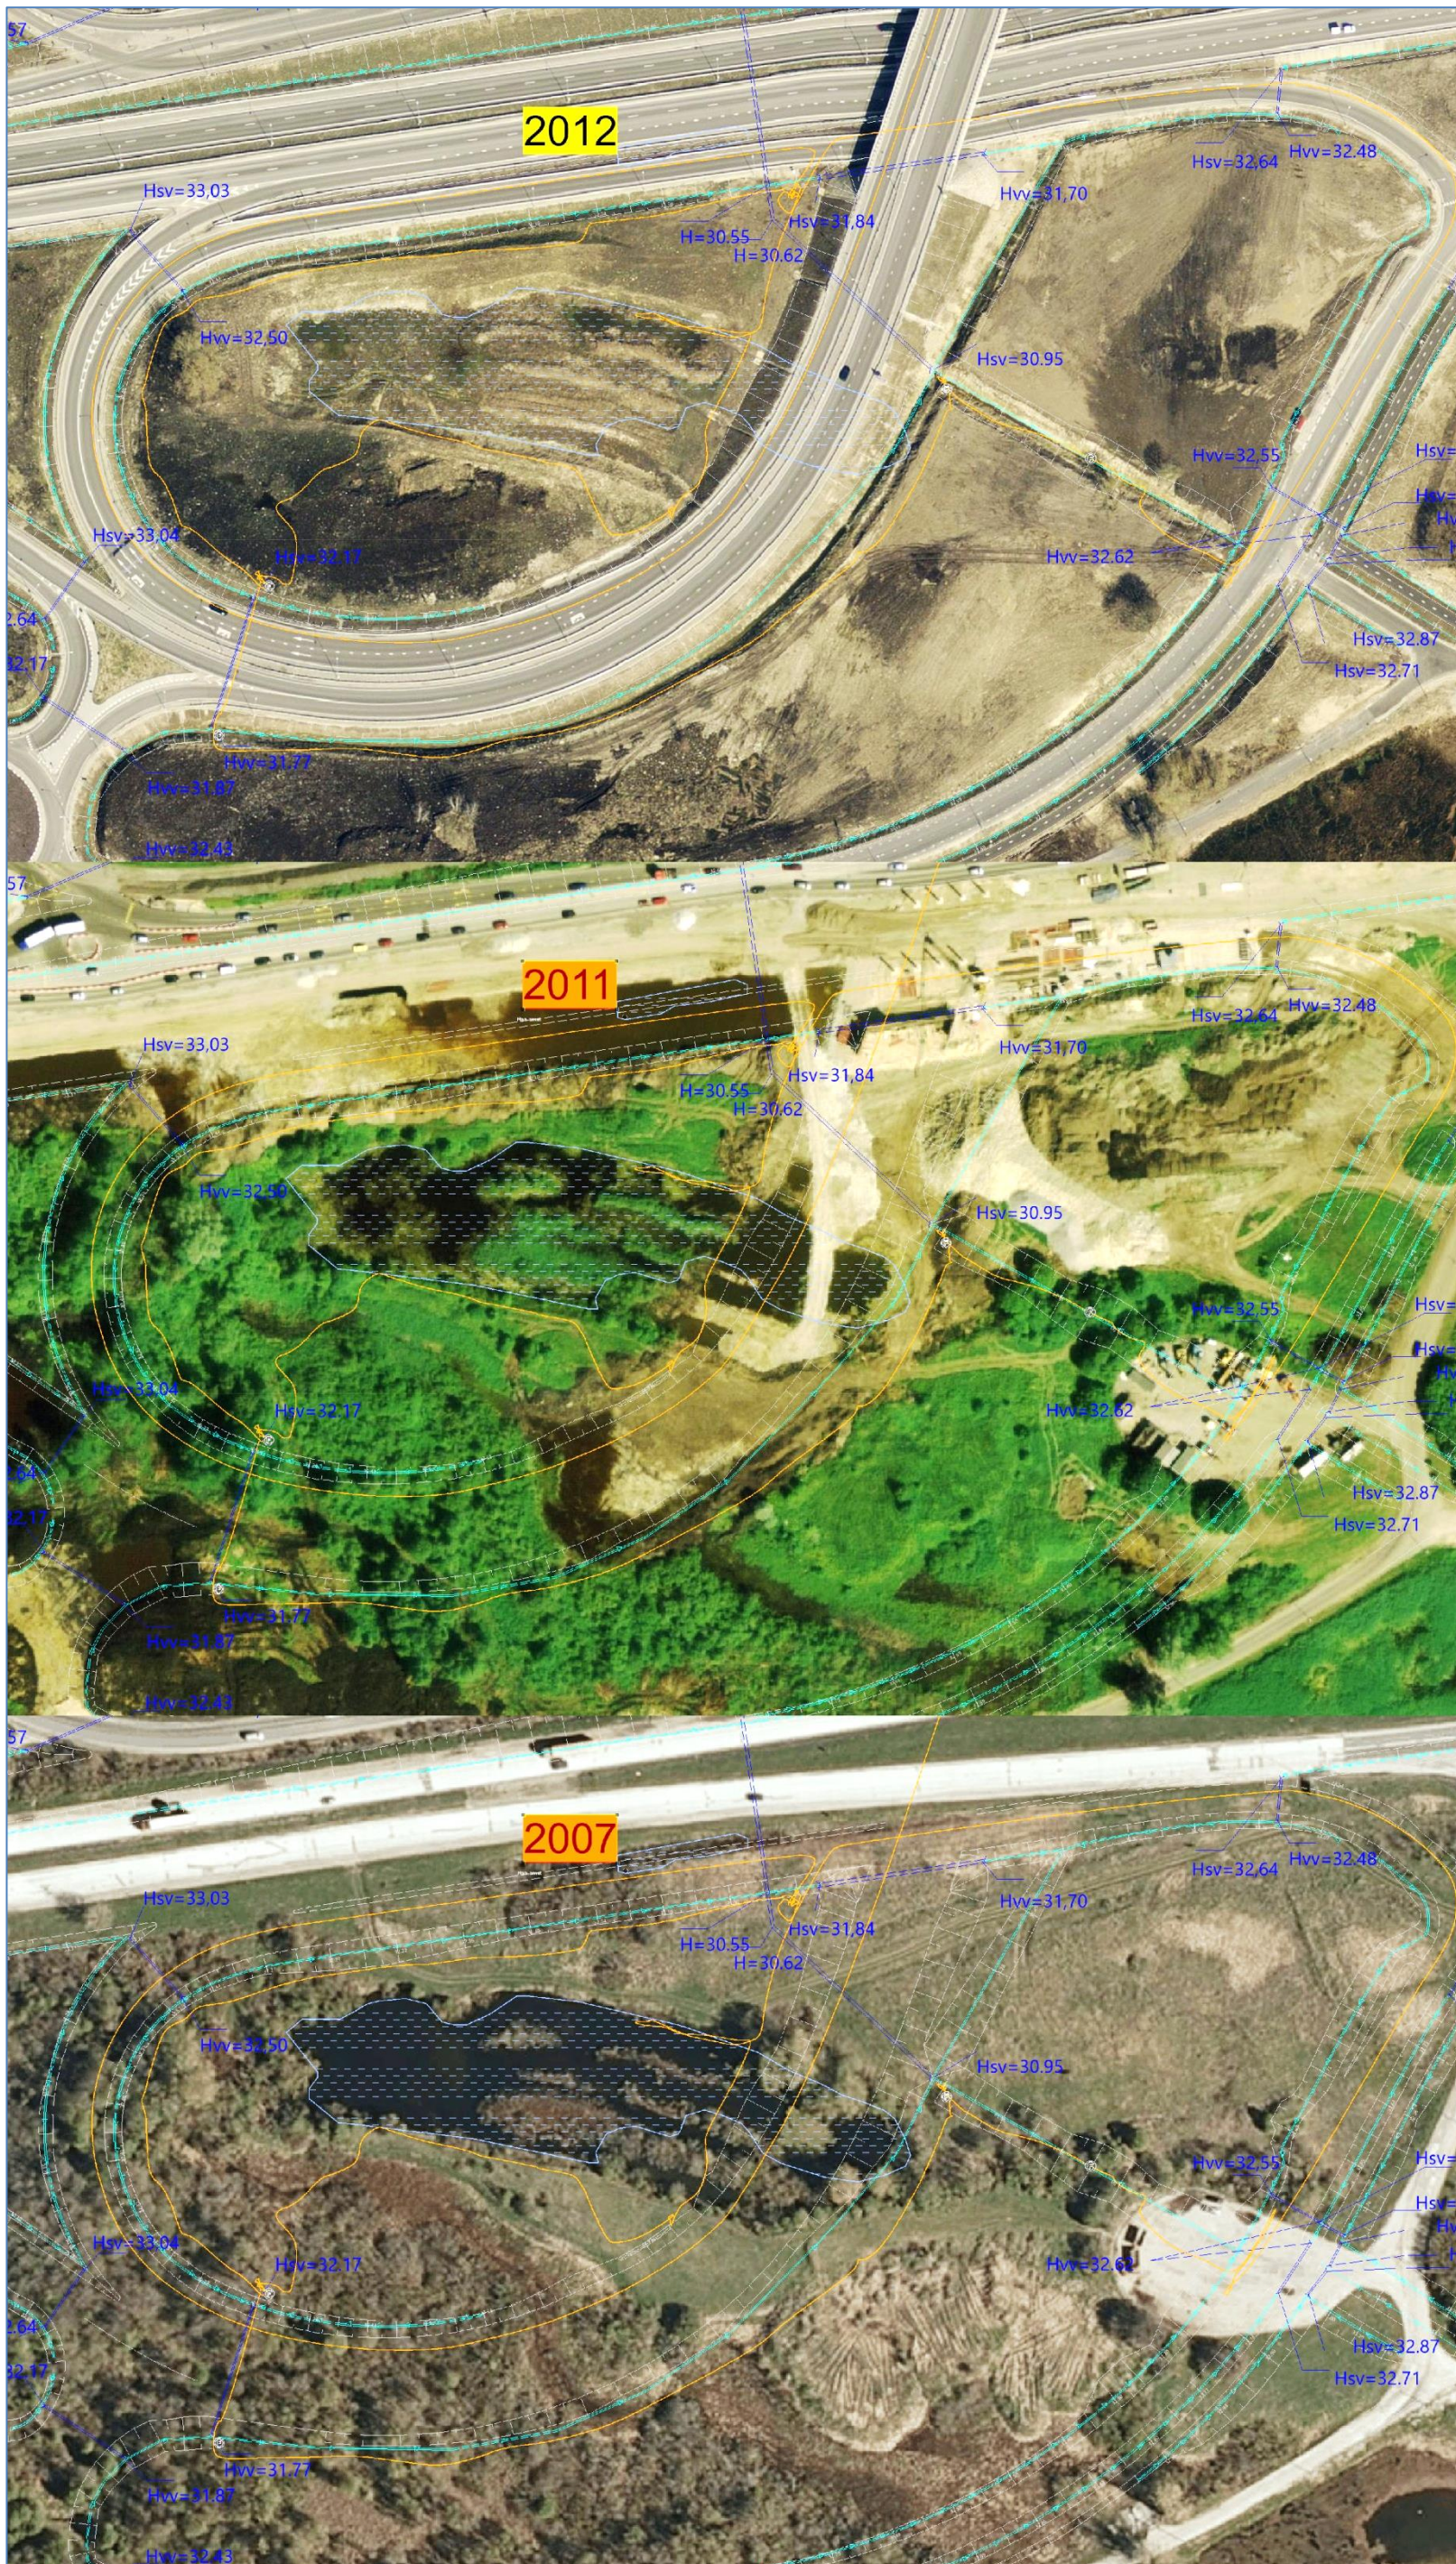
Joonis 4 Lõuna pool Peterburi teed olev kogujateede kraavivõrgu ala erineva aja ortofotodel

2012 aasta ülevaatuse ajal oli seal taimestikuta must turvast ja muda meenutava pinnasega ala [1] (vaata joonis 4 ülemine ortofoto).

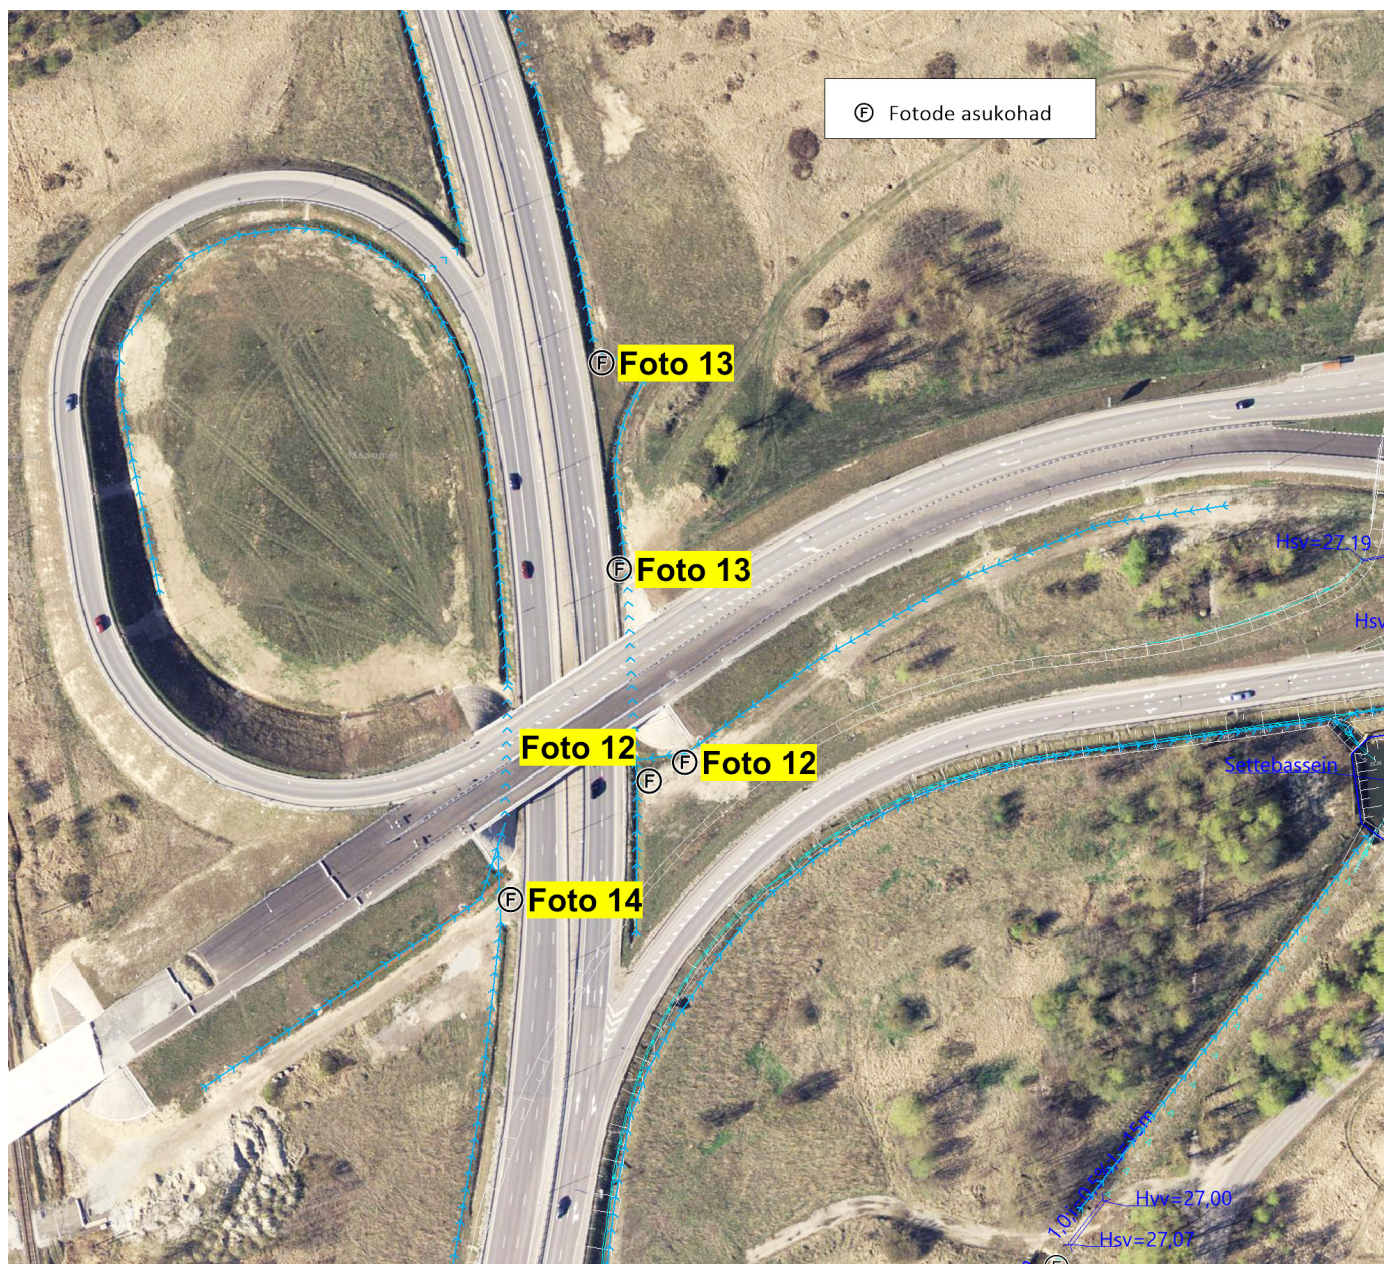
**Joonis 6 Kroodi õli-liivapüüdurisse loodest siseneva läänepoolse kraavi kogujatee vesi juhitakse põhja poole**

Kroodi õli-liivapüüdurisse loodest siseneva läänepoolsest kraavist põhjapool paiknev ala on tühermaa (joonisel 6), kus paikneb tundmatu vana drenaaži või kanalisatsiooni betoonkaev (tõenäoliselt on teede rajamise ajal siia suubuvad ja väljuvad torud katkestatud).

Tühermaast põhjapool paiknevasse teeäärsele kuivenduskraavi suubub vesi tühermaa pinnasest ja sademevesi Põhjaranna teel paiknevast ringteest Tallinna poole suunduva kogujatee pealt (foto 12 vasakpoolne pilt). Kraavi veed suunduvad kogujatee viadukti alla paigutatud truupi (foto 12 parempoolne pilt) ja suunduvad sealt põhja suunas (foto 13). Vesi oli puhas, rauane, reostustunnusteta.

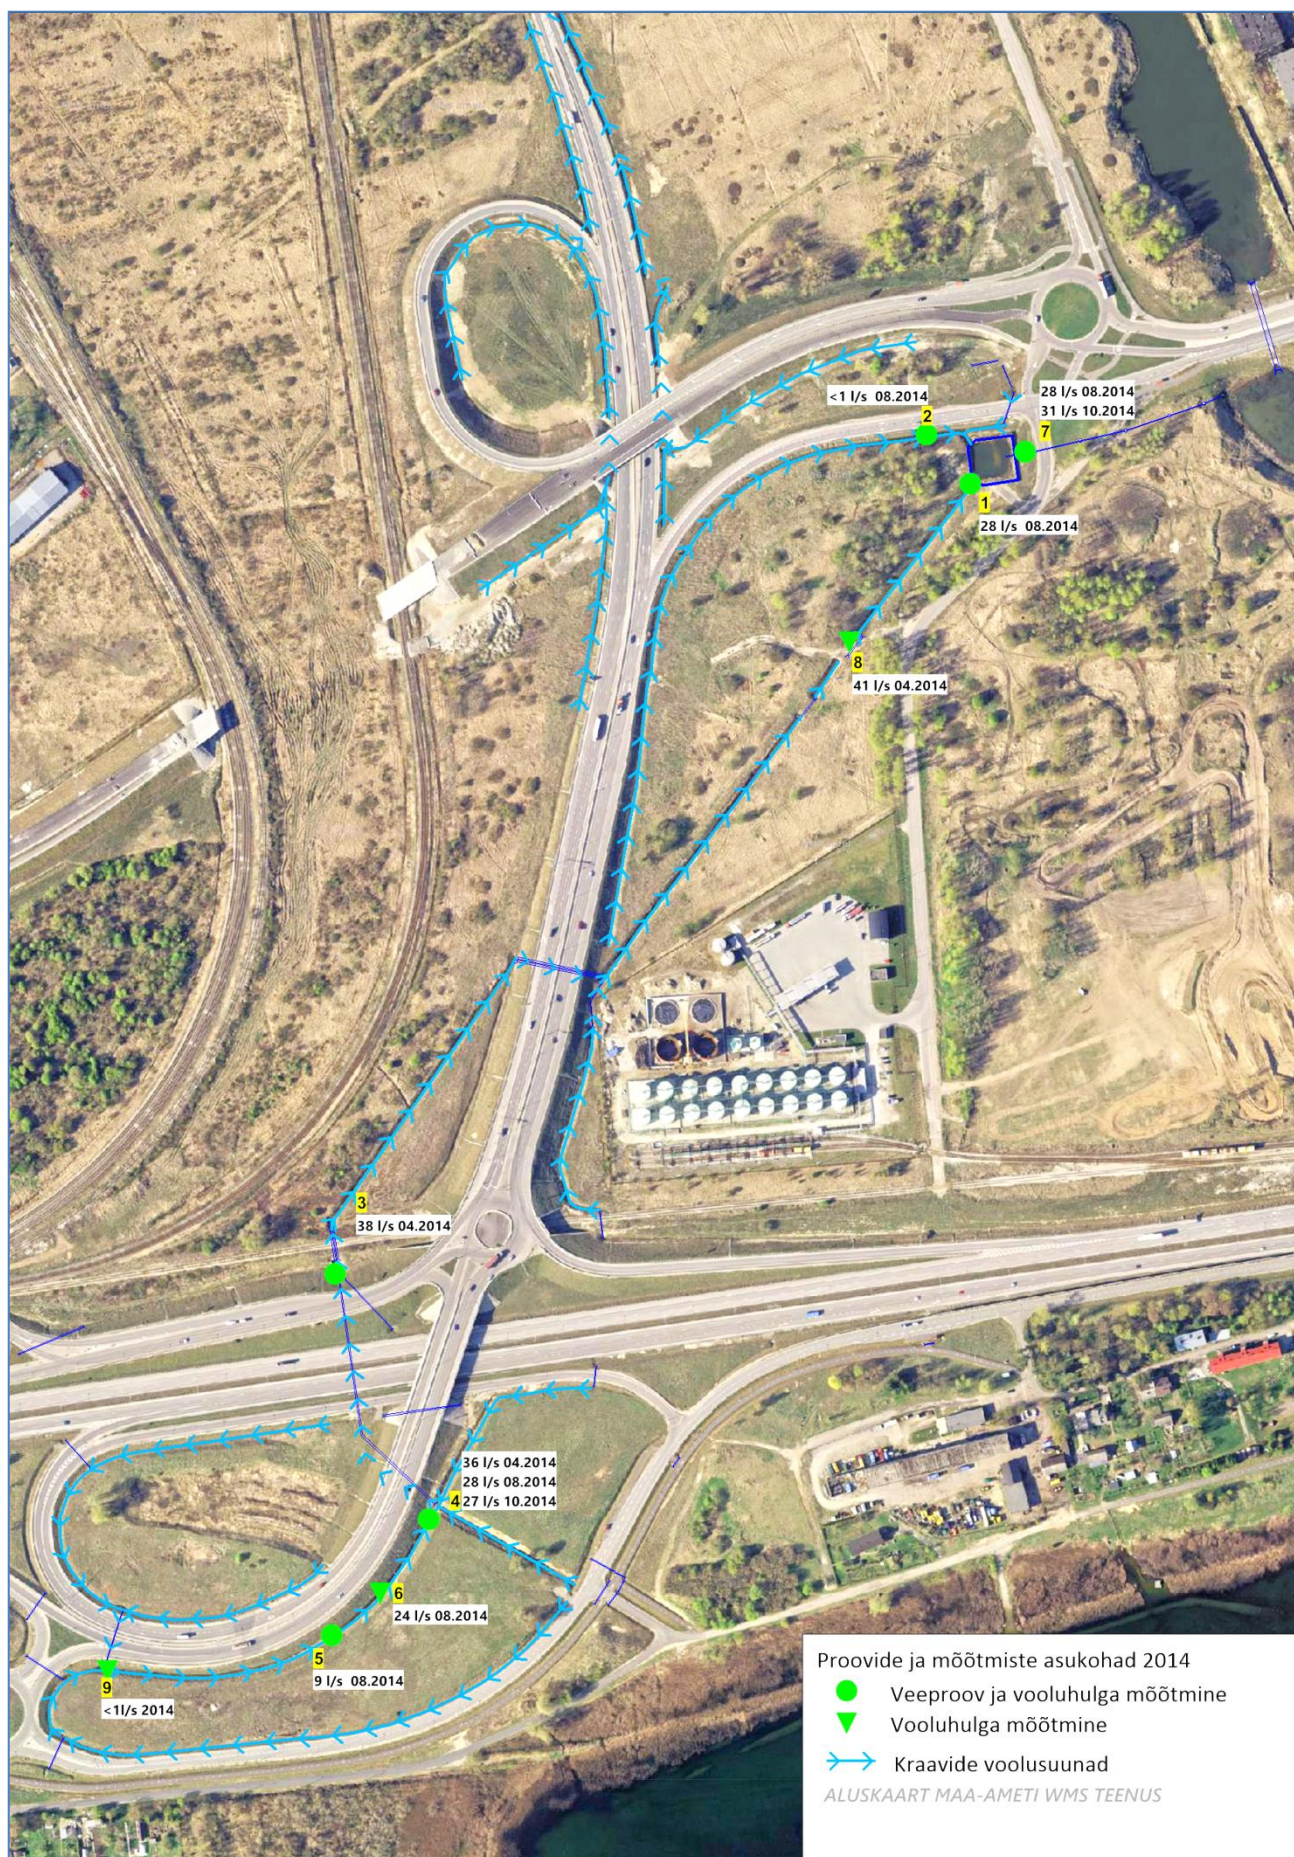
Joonis 7 Kroodi õli-liivapüüdu seirepunktide asukohad, mõõdetud vooluhulgad

Kroodi õli-liivapüüdurisse edelapoolse sissevoolukraavi vesi oli ülesvoolu liikudes halli värvusega kuni lõuna pool Peterburi teed oleva kogujateede kraavivõrgu vee sisenemiseni (foto 17) Peterburi tee alusesse truupi (uuringupunktideni 4 ja 6, joonisel 7).

Tehtud üldanalüüside tulemuste põhjal võib täheldada mitmekordselt suuremat hägusust, BHT<sub>7</sub> ja tugevamat lõhna kraavivoolu alguspunktides (punktid 4 ja 5) võrreldes lõpupunktidega õli-liivapüüduri juurtes (punktid 1 ja 2). Võrreldes voolu alguspunktidega oli lõpupunktides suurem ammooniumi, hapniku ja heljuvaine sisaldus. Ühtegi Vabariigi Valitsuse määrus 99 sätestatud piirväärtust analüüsitud ühendite osas ei ületatud.

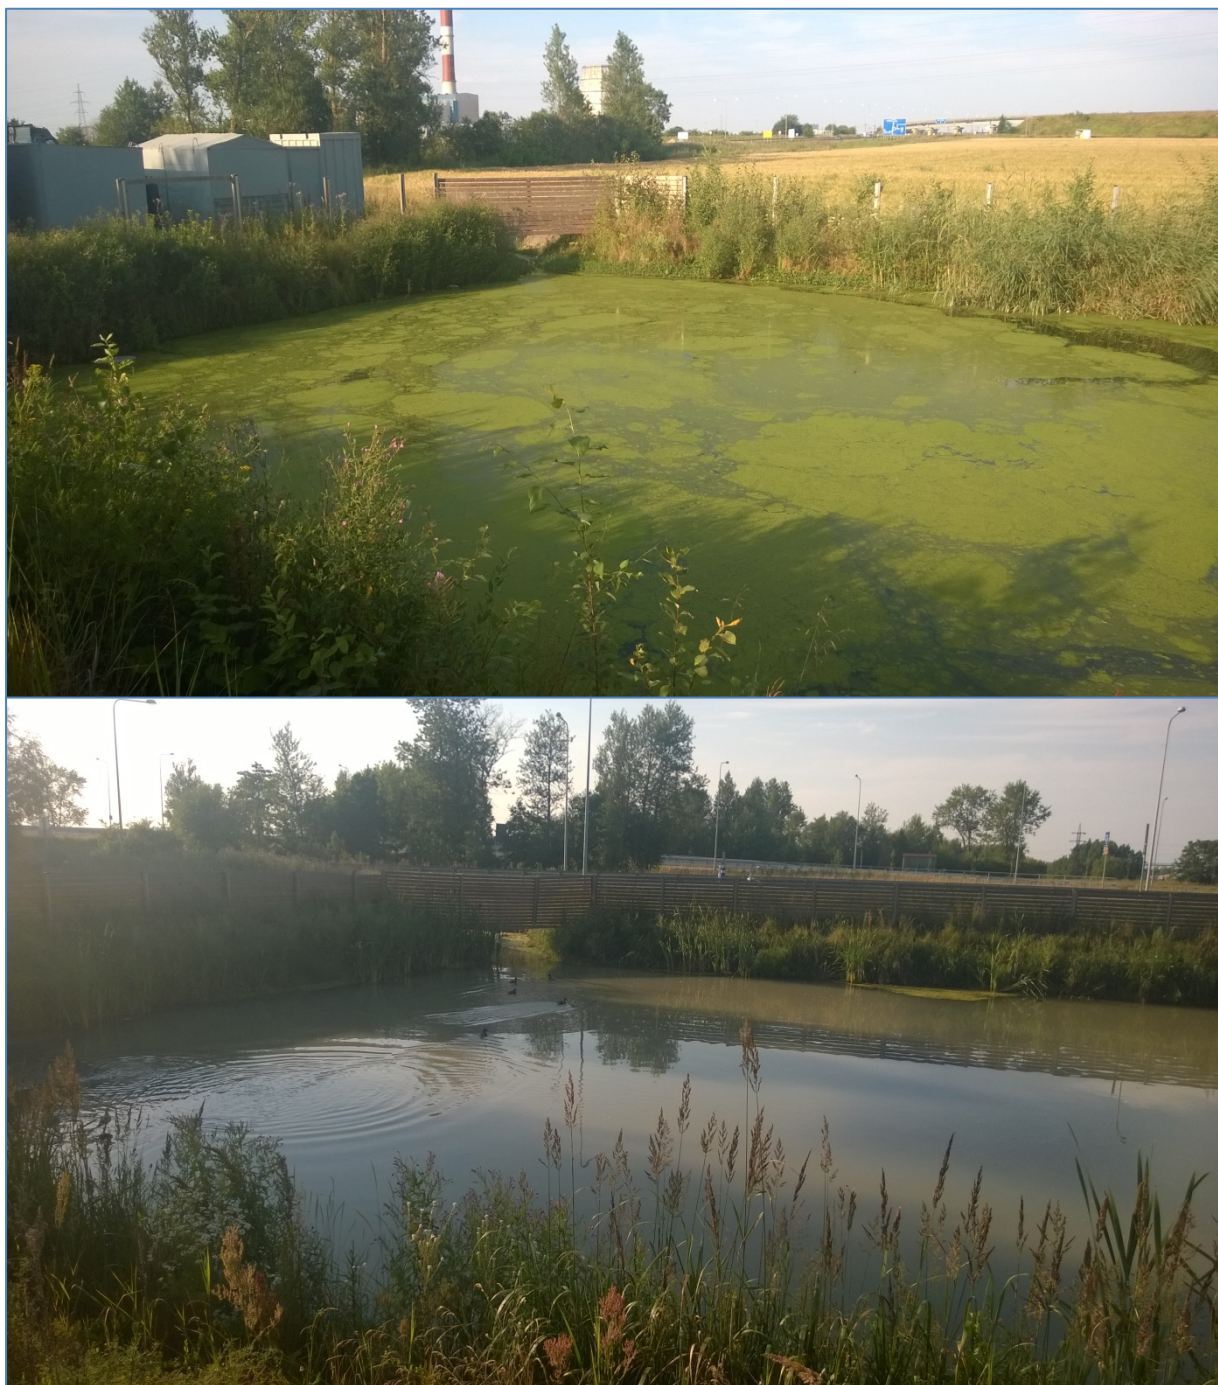
**Foto 15 Pirita ja Kroodi õli-liivapüüdurid 28.07.2014**

Kroodi õli-liivapüüdurisse sisenev vesi oli halli värvusega ja reoveele iseloomuliku lõhnaga.

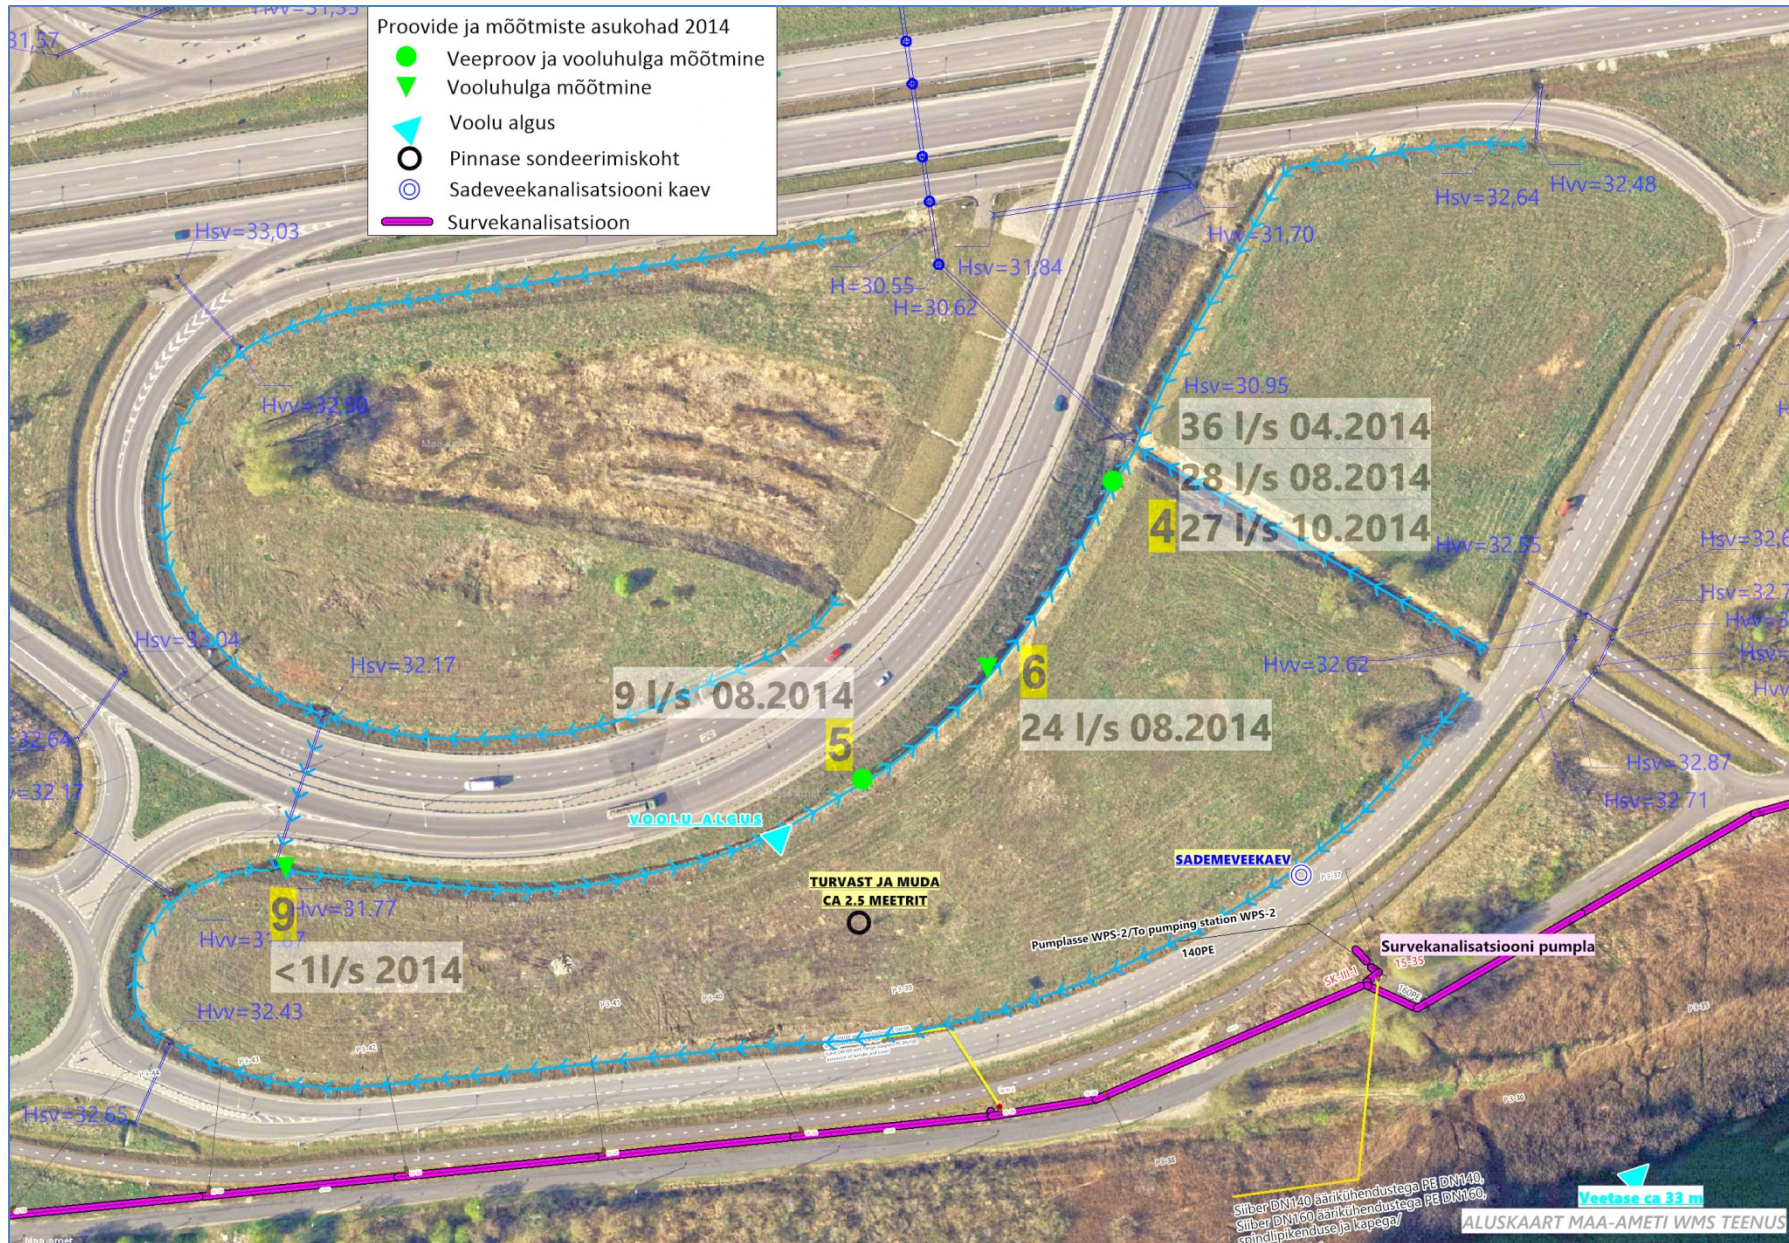
## Joonis 8 Kroodi õli-liivapüüdurisse tuleva vee lähtekoht paikneb Peterburi maanteest lõunas

Analüüsides võib järeldada, et vees toimuvad mikrobioloogilised protsessid, mis on paremini jälgitavad allavoolu alates uuringupunktist 4 ja 3. Mikrobioloogilised protsessideks sobivate eeldustega suure biokeemilise hapnikutarbega anaeroobne vesi moodustub lõuna pool Peterburi maanteed, uuringupunktide 5 ja 6 ümbruses (vaata joonis 8), kus vee juurdevool kraavi on mõõtmisandmete järgi suur.

Bakterioloogiliste analüüside järgi uuringupunktide 5 ja 6 ümbruses moodustuvas vees kolibaktereid ja enterokokke ei ole. Nende olemasolu viitaks reovee sattumisele vaadeldavale alale kogujatee ja Maardu järve vahel paiknevast Tallinna prügila reoveetorustikust.

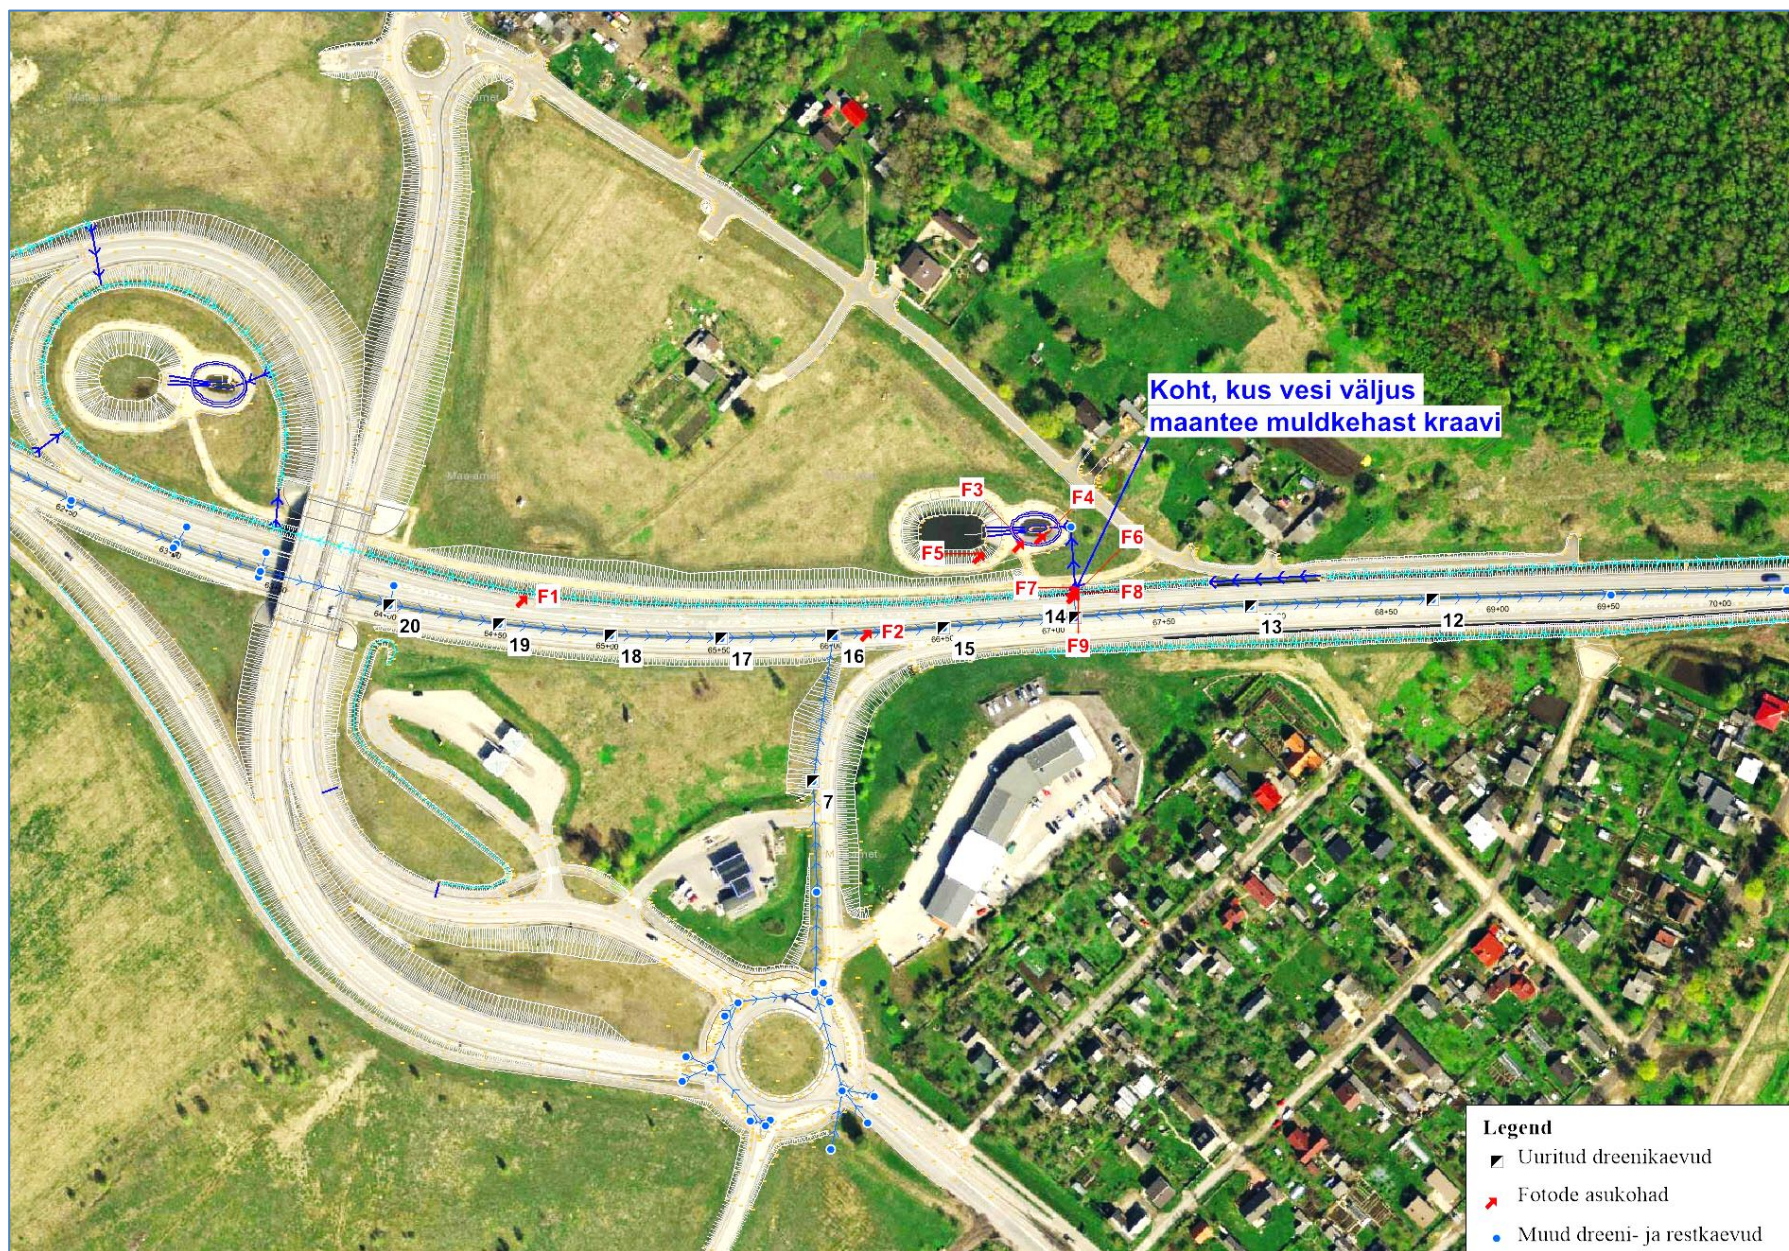
Joonis 9 Jõhvi liiklussõlme sademeveesüsteemi uuringupunktide ja fotode asukohad

Kaevu 15 läbipesul aga kaevus 14 vee sissevoolu ei märgatud. Kaevude 15...14 vahelisel lõigul on sademeveetrassi toru umbes, kogu uuritava eraldusriba lõigul on drenaaž lahendatud perforeeritud toruga ja vesi imbub ummistuse tõttu kaevu 14 jõudmata tee muldkehase<sup>3</sup>. Kaevu 15 lasti vett enam kui 5 minuti jooksul.

Samal ajal oli märgatav sadeveekaevu 14 läheduses vee juurdevool settebasseini pool asuvas maanteeäärsest kraavist truupi, mis suundub õli-liivapüüdu eel paikneva kontrollkaevu suunas. Vesi tuli kraavist settebasseini minevasse truupi teeäärse kraavi põhjast ja teemuldenõlvade pinnasest, mitte 14.-ndast sademeveekaevust piki toru ega kraavist enesest<sup>4</sup>.

Sademeveekaevust 14 teeäärsesse kraavi väljuva toru põhja absoluutkõrgus on 57.52 m ja kraavist settebasseini poole suunduva toru põhi absoluutkõrgusel 57.75 m. Seega on siin kõrguste vahe vähemalt -20 cm, mis ei lubakski veel vabavoolset settebasseini poole suunduda (vajalik on veetaseme tõus kraavis).

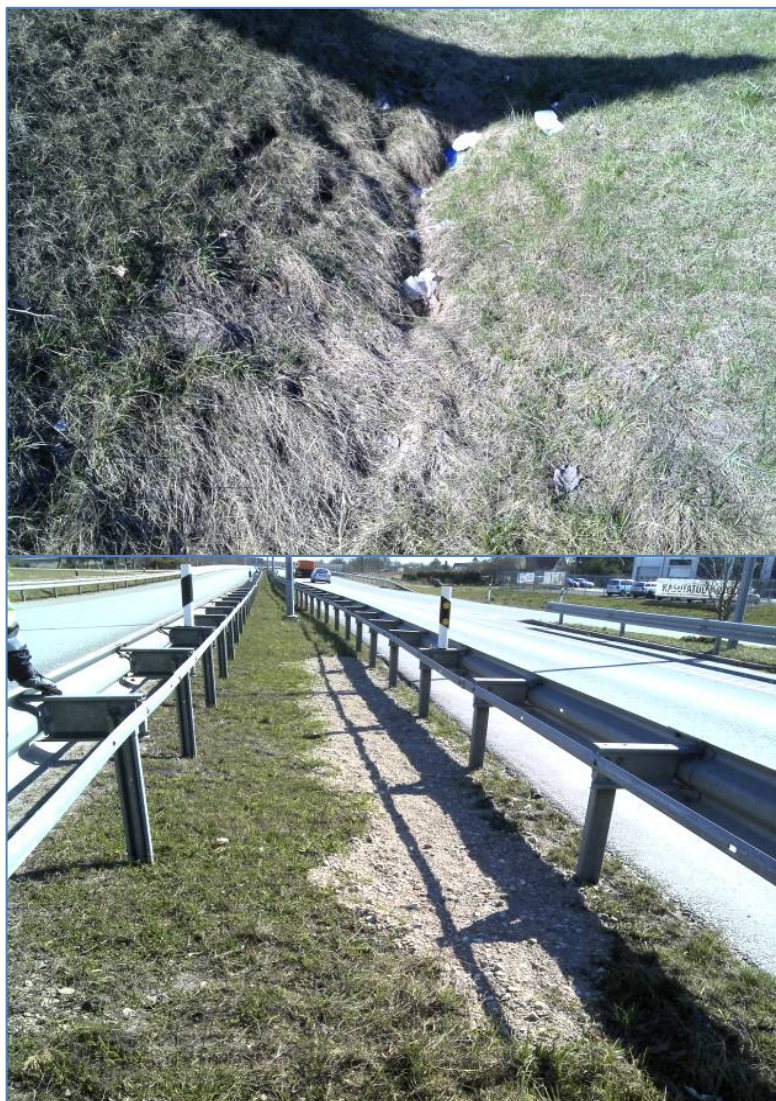
21.04.2014.a vaadeldi ka teedevahelise sademeveetrassi peal oleva kitsast haljasala, sellisest vaatenurgast, kas on märgata võimalikke sufosiooni ilminguid (pinnase ärakannet sademeveesüsteemi).

**Foto F1 Tõenäoline maapinna vajumine teeäärses täissettinud kraavis drenikaevude 19 ja 18 vahelisel alal**

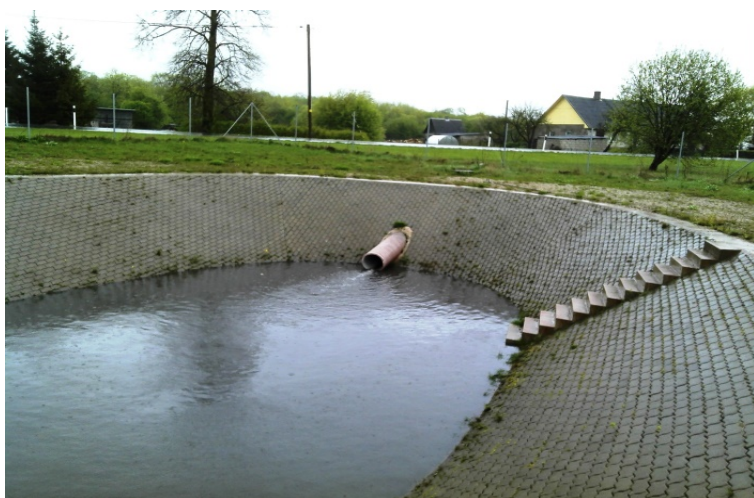
Proovid Jõhvi õli-liivapüüdurist võeti 13.05.2014. a pärast tugevat sadu.

**Foto F3 Jõhvi I õli-liivapüüdur (13.05.2014)**
