**KUKRUSE-JÕHVI JA KROODI SETTEBASSEINIDE SEIRE**  
**AS MAVES ja AS Kobras töö nr: 14033**

**2014**

Maanteeamet  
Tallinn 2014

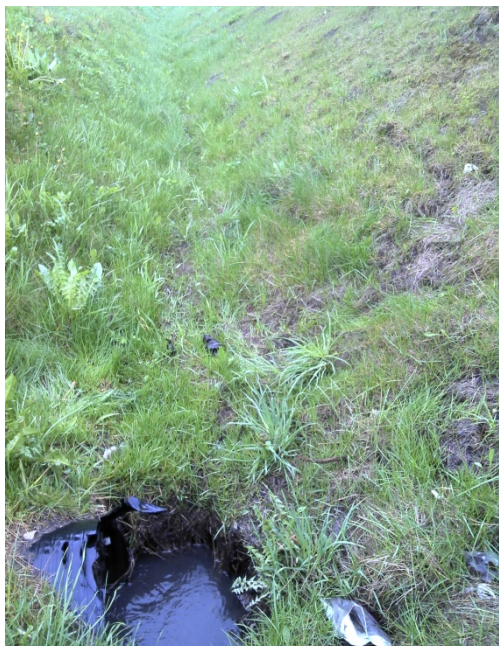
Maanteeäärne kraav on kuiv, kuid süvendatud lõik maanteel oleva sademeveekaevu 14 väljavoolutoru ja kraavist settebasseini poole suunduva toru juures oli vett täis (Fotod F6 ja F7) ja veevool oli suur.

**Foto F6 Süvendatud ja veega koht kuivas maanteekraavis (13.05.2014)**
