**Liiklussõlmede sademevete kogumise ja  
osalise puhastamise uuring**  
Uuringuaruanne kahes köites  
Köide I  
AS MAVES töö nr: 12050

MAANTEEAMET

Tallinn 2013

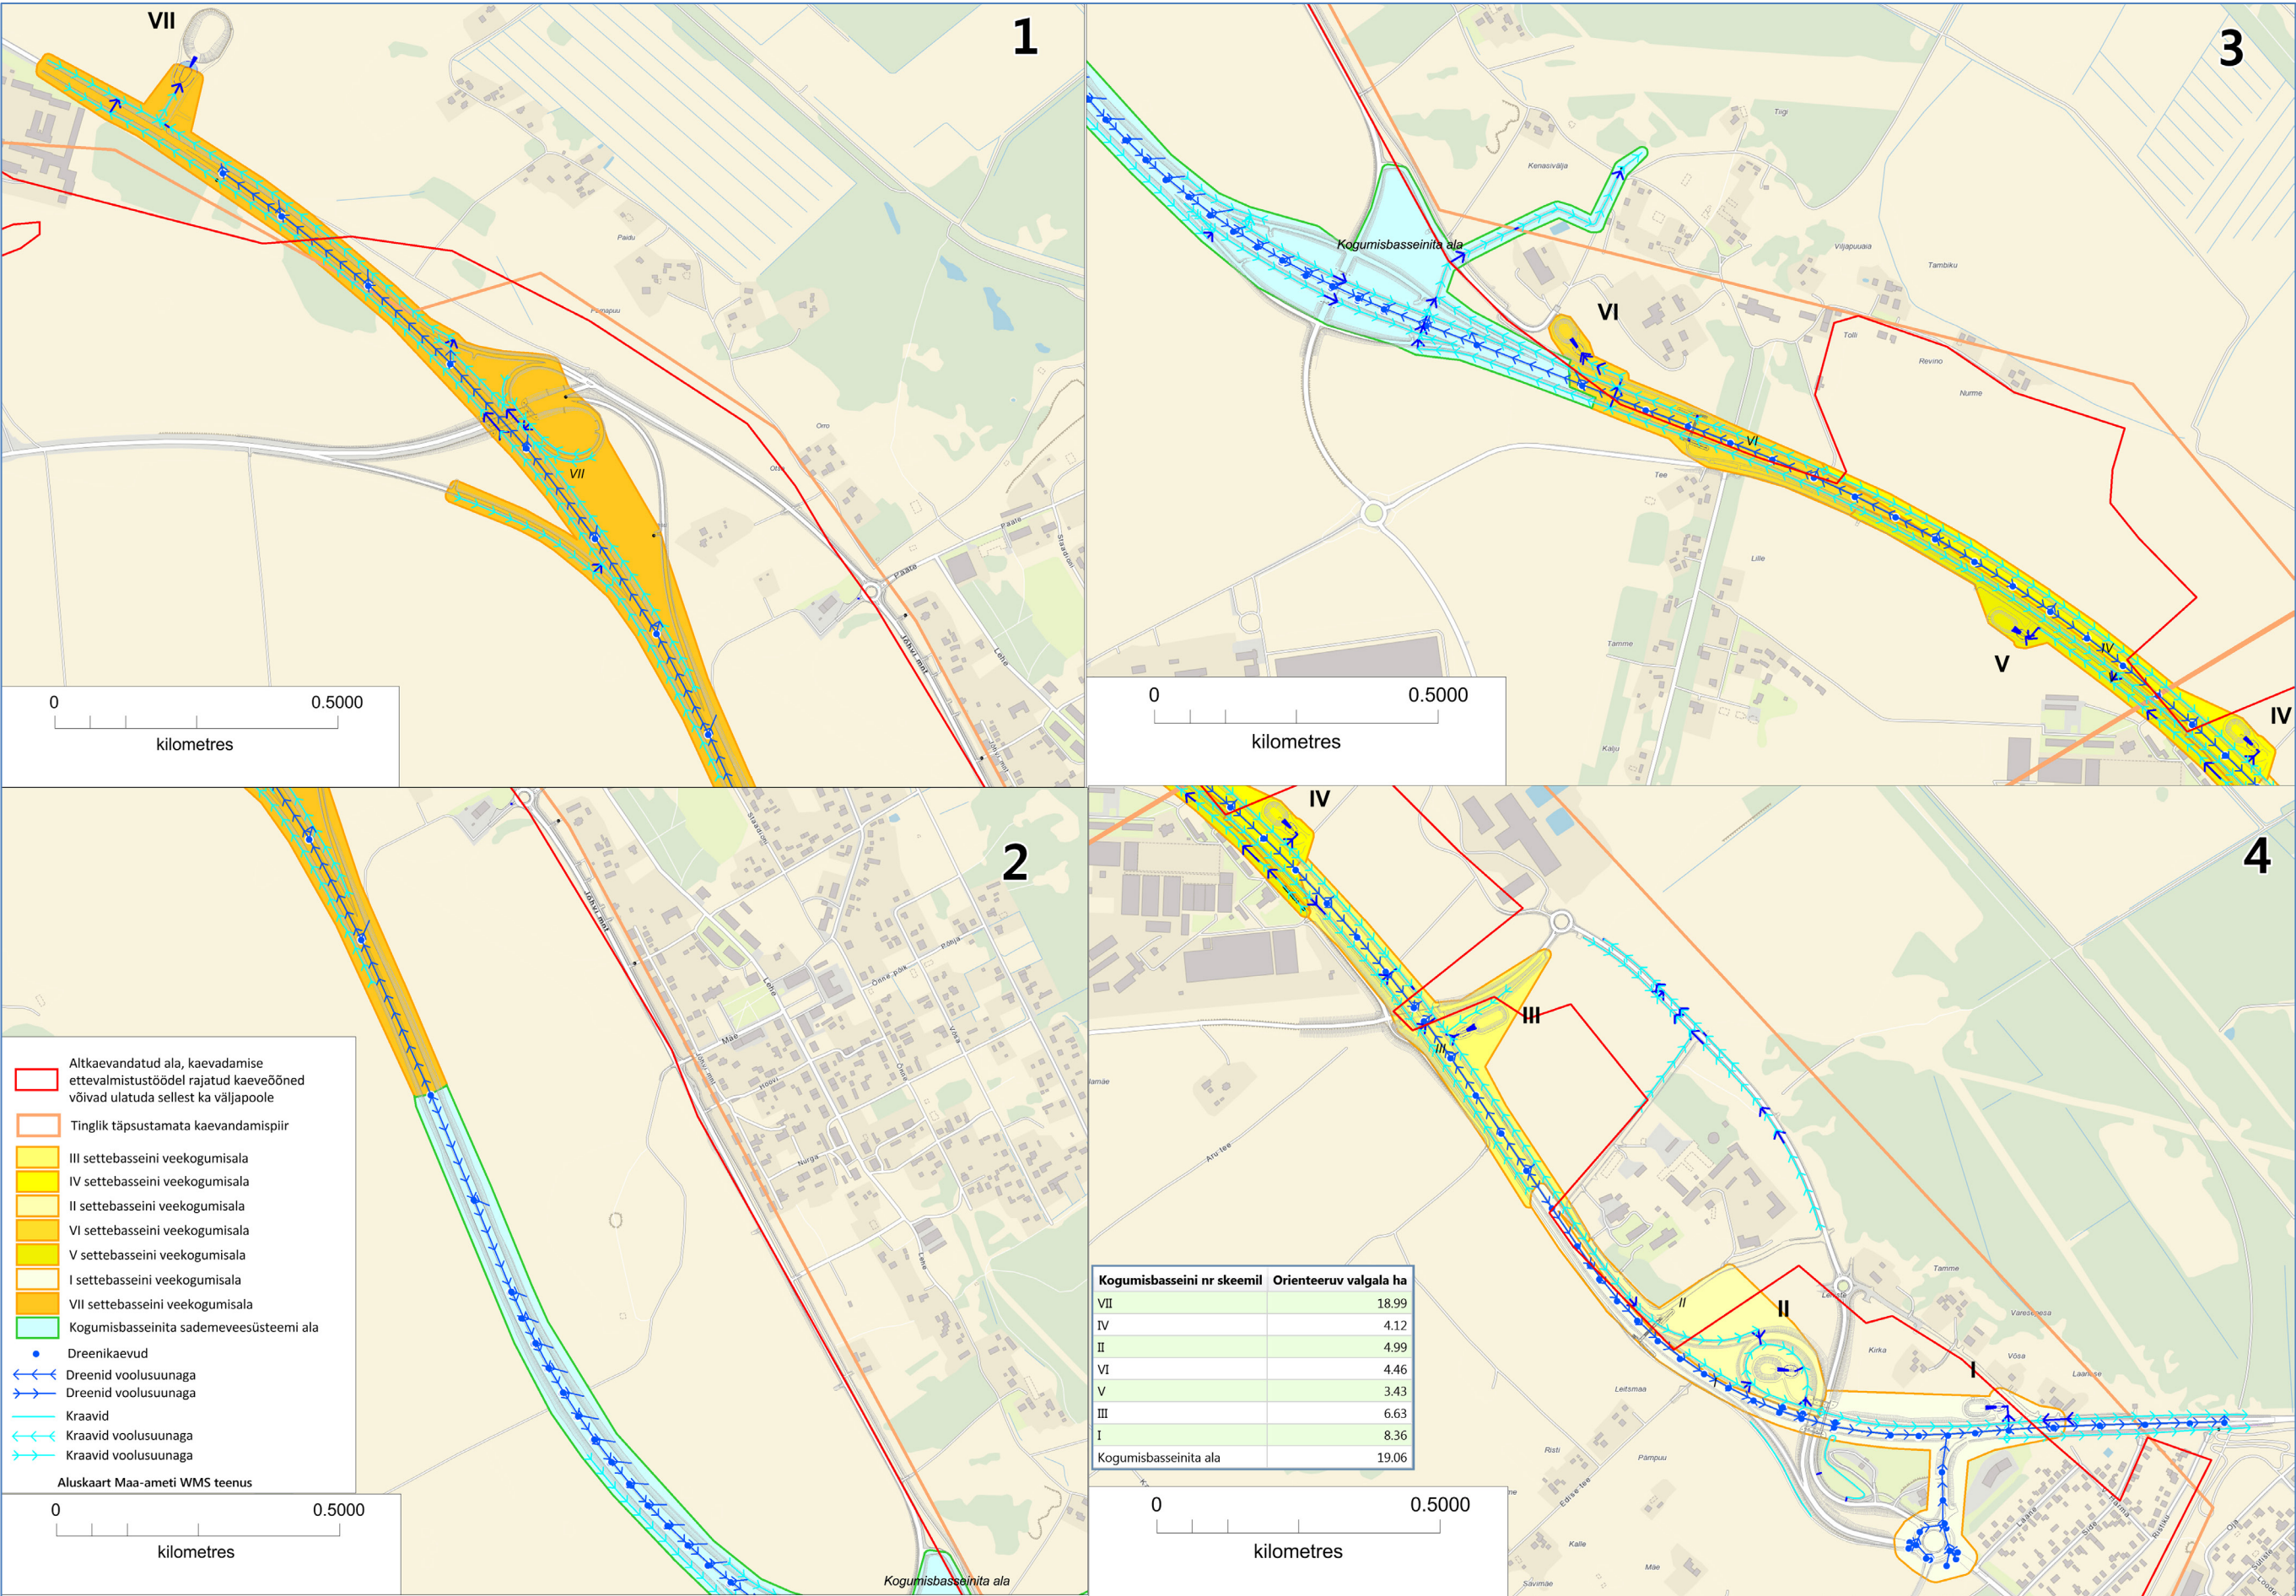
Joonis 2 Kõruse-Jõhvi teelõigu sademeevõrgud

Rajatud sademeveesüsteemi veekraavides voolukahjustusi (nõlvade suuri kahjustusi ja kraavide ülemäärast täitumist settega) pole. Arvestades kahe aastast ekspluatatsiooni on sademeveesüsteemide seisukord suhteliselt stabiilne (enamasti veeta), teemulde nõlvade ja teemaa pinnastel on piisav veemahtuvus ja veejuhtivus enamiku sademevee koheseks imendumiseks.

Sügava põhjaveetasemega aladel, kui pinnakatte setetel on piisav vee läbilaskevõime (pinna-  
sed liiv ja kerge saviliiv(moreen), sademevett eraldi puhastussüsteemides rajamiseks vajalikul määral ei kogune ja taoliste süsteemide rajamine pole otstarbekas.

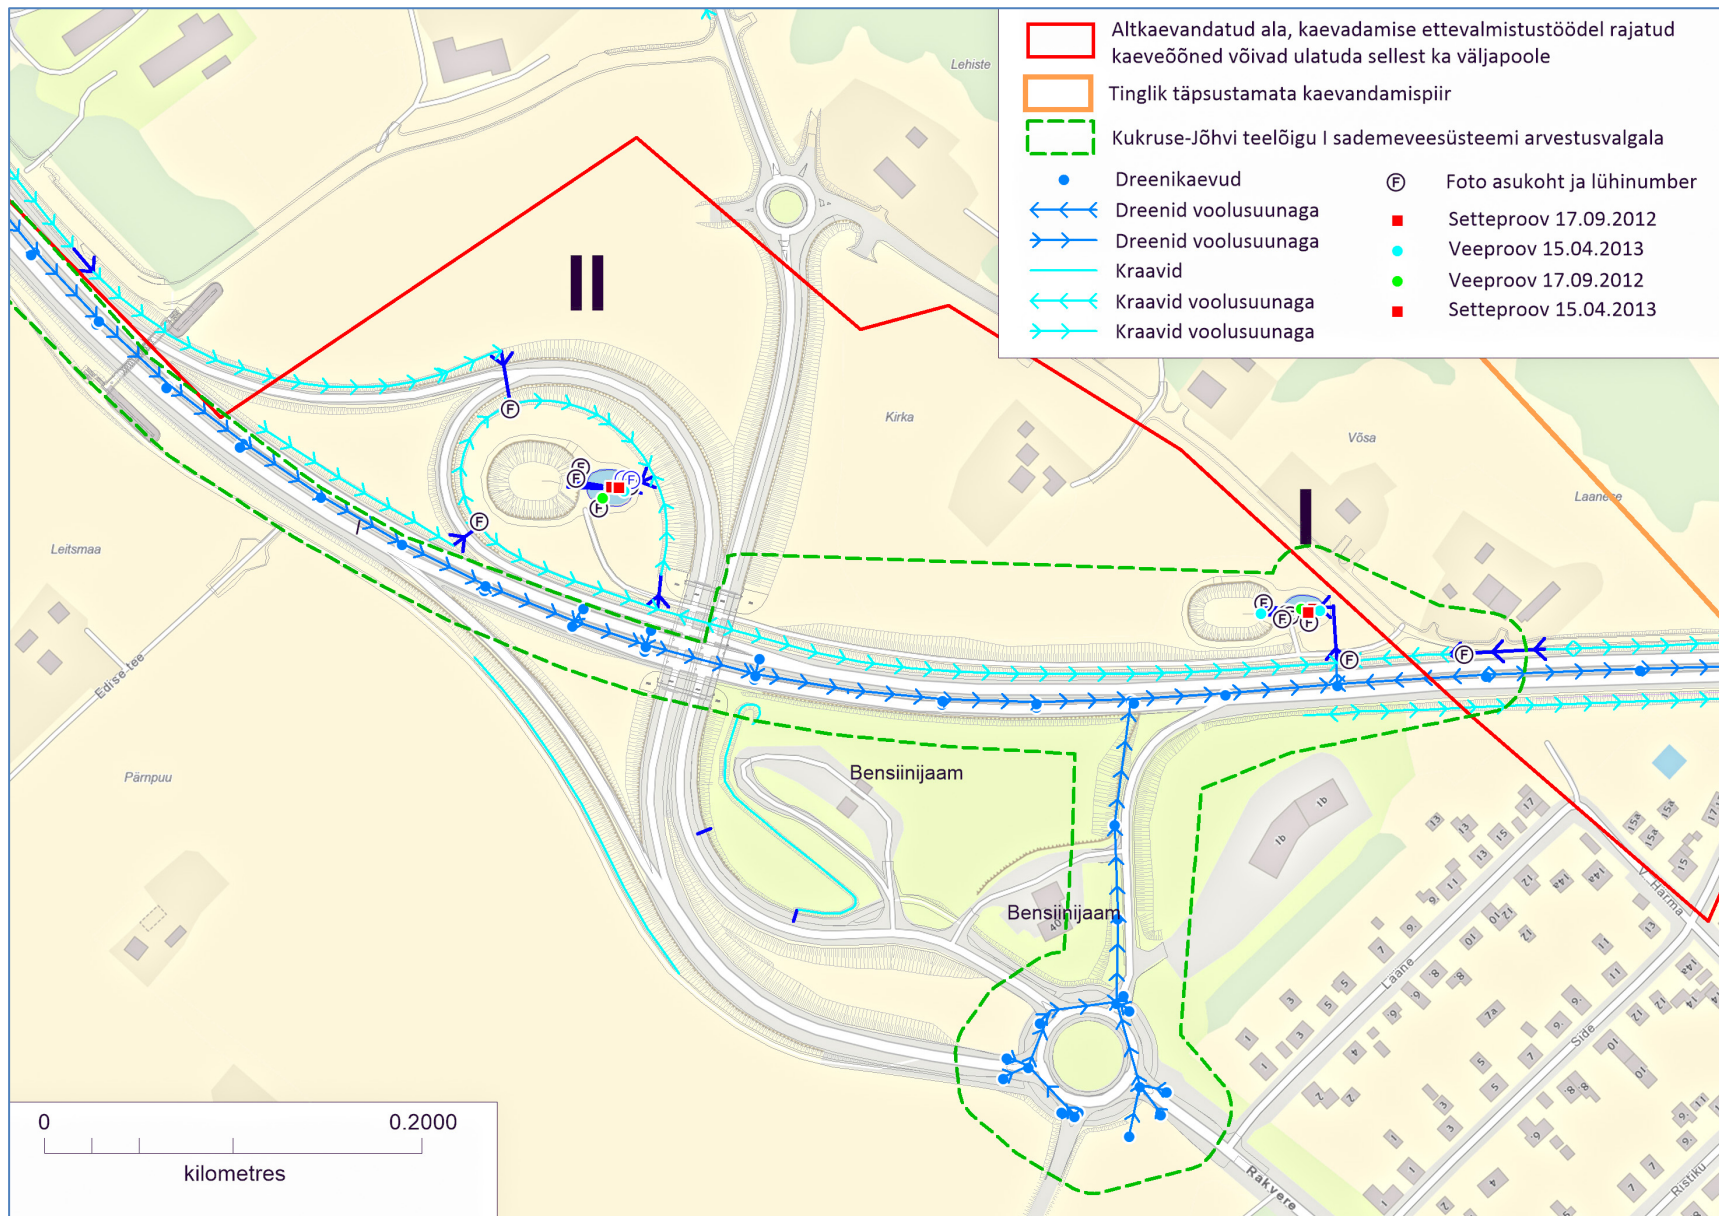
Joonis 6 Kukuruse-Jõhvi teelõigu I sademeveesüsteemi valgala vaade

Kukruse-Jõhvi teelõigu I sademeveesüsteemi õli-liivapüüdurisse sissetulevast ja immutusbasseini voolavast veest aprillis 2013 võetud veeproovides olid ohtlike ainete sisaldused mõnevõrra kõrgemad. Septembrikuiste proovidega võrreldes võib lisaks mainida sissevoolavas vees vase ja BTEX-ide (benseen, toluen, etüülbenseen ja ksüleen) esinemist.

Aprillis 2013 võetud veeproovides on nähtav ka talvise jäätõrjeks kasutatavate kloriidide mõju (223–228 mg/l) kuid sisaldused ei ületanud joogivee vastavaid piirarve.

Õli-liivapüüduri vees on naftasaaduste sisalduse järgi kasvutendents mis viitab reostuskolde jätkuval olemasolule sademeveesüsteemis või selle lähiümbruses. Praegu õli-liivapüüduris oleva settekoguse reostamiseks vajalik naftasaaduste kogus on hinnanguliselt alla 100 liitri, mis võib olla pääsenud sademeveesüsteemi väga erinevatel põhjustel<sup>27</sup>. Autokütuse olemasolule viitavad ka tolueni ja ksüleeni sisaldused õli-liivapüüdurisse sisenevas vees.
